# 石川県埋蔵文化財情報

## 第 24 号

財団法人 石川県埋蔵文化財センター

# 掘立柱建物の平面設計について

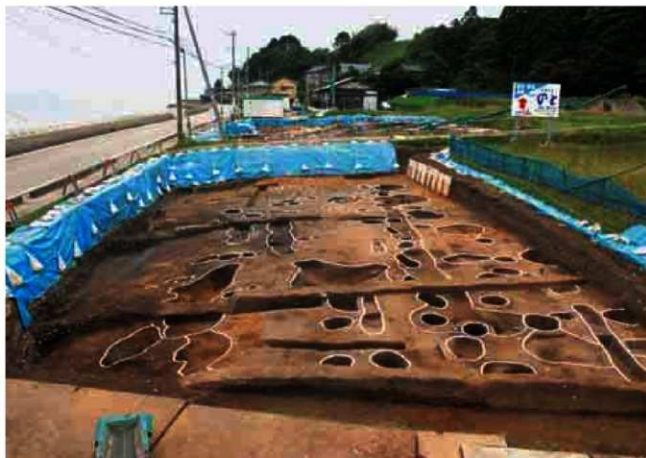
H区（第1面）完掘状況（北から）

#### H 区（第 1 面）完掘状況（北から）

写真左側、調査区壁から約12m 東に現在の海岸線が位置する。第 1 面では掘立柱建物のほか製塩土器が多量に混入した土坑や溝が検出されるなど、当時の盛んな土器製塩の様子が窺われた。第 2 面では、製塩土器を伴う古墳時代の竪穴建物が確認されている。

なお、今回とくに注目されたのは、堅穴建物2基ほかを検出した古墳時代の遺構である。中でも、H区で確認されたカマド状遺構の検出状況が良好であり、内部からはほぼ形状を保った棒状脚の製塩土器1個体が出土した。このカマド状遺構については焼塩に使用したものと考えられるが、これにより本遺跡での製塩活動が古墳時代に遡ることが明らかとなった。

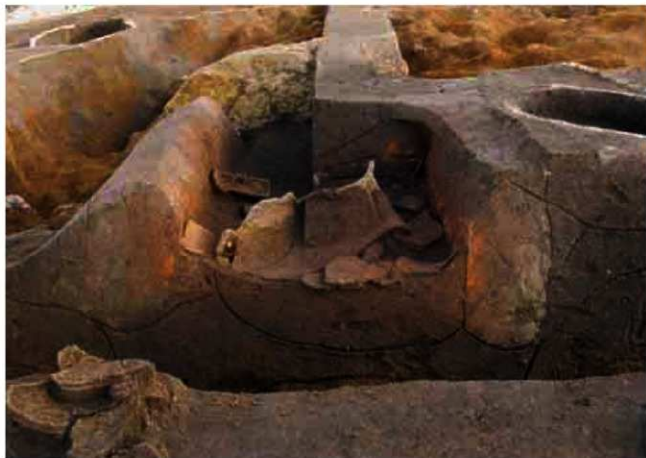
H区（第2面）カマド状遺構及び同遺物出土状況（北から）

#### H 区（第 2 面）カマド状遺構及び同遺物出土状況（北から）

古墳時代のカマド状遺構である。内部からほぼ形状を保った棒状脚の製塩土器 1 個体が出土した。出土遺物からその可能性は指摘されていたが、これにより、本遺跡における製塩活動が古墳時代に遡ることが明らかとなった。

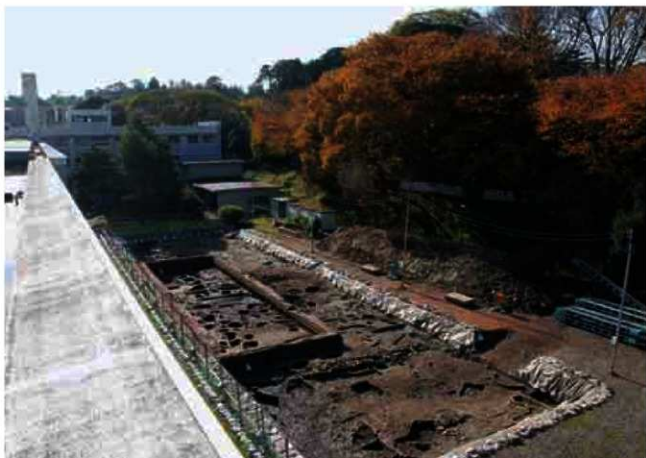
丸の内7番遺跡 上層遺構完掘状況遠景（北東から）

#### 上層遺構完掘状況遠景（北東から）

金沢城跡白鳥堀東側の金沢地方・家庭裁判所敷地内に位置する城下町遺跡であり、敷地内には17世紀中頃、加賀藩の公事場や武家屋敷が置かれていた。調査の結果、石組井戸や石敷遺構、廃棄用の土坑、石組の水路状遺構、溝などが見つかるとともに、土師器皿や陶磁器をはじめ、瓦、砥石、石臼、銅銭、煙管、鉄滓、漆器椀、曲物、箸、下駄など、17世紀中頃～18世紀後半を中心とした遺物が多く出土した。

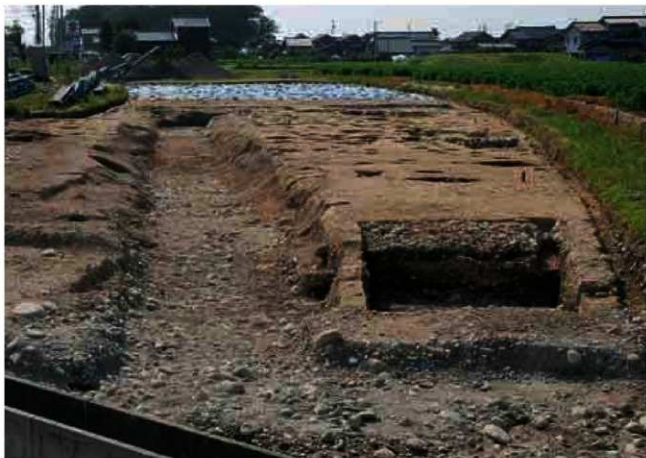
宮保館跡 堀の完掘状況（東から）

#### 堀の完掘状況（東から）

コの字状に巡る堀を検出した。幅約4.5～5 m、深さ約0.8～1 mの内幅約40mの方形区画の南端部にあたる。遺物から15世紀前半頃に掘られたと考えられる。東辺部は掘り直しが行われており、堀は15世紀後半まで存続したと思われる。

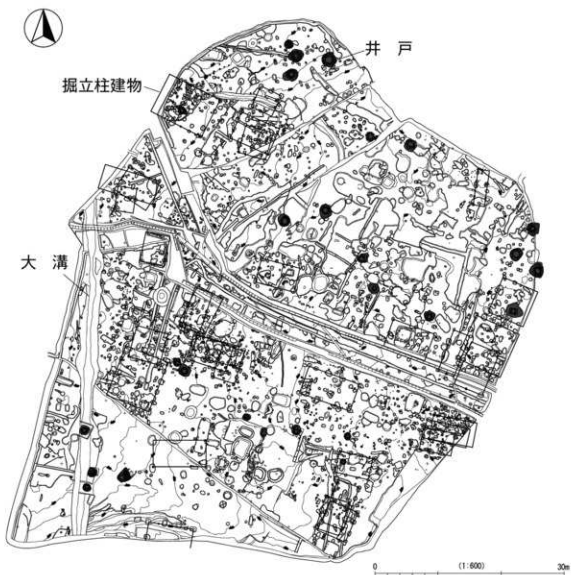
平成20年度調査区との合成図

今回の調査は昨年度の調査区に隣接する箇所を対象としている。昨年度の成果を合わせて掘立柱建物32棟、井戸27基を検出した。掘立柱建物は個柱構造が主体である。北東―南西方向に軸を持つ建物が多く、複数の箇所建て替えを確認できた。柱穴の平面形は円形と楕円形のものがあり、柱痕跡がほぼ柱の掘方になるような小さな柱穴も目立つ。井戸は1基を除いて全て石組みのものであり、深さ1.5mほどのものが多い。井戸からは主に16世紀～17世紀前半の遺物が出土している。

今回の調査で注目されるのは、調査区の西側を走る幅3～4m、深さ1mの大溝で、延長50m以上を確認した。大溝東側の土層断面で盛土を施した土手状の痕跡、大溝西側には整地の痕跡が認められた。また、石組み井戸の一つから中国製と思われる硯（円面硯）が出土しており、七尾城に関係する上級武士や僧侶階級存在を想定できる。庄津川から西の七尾城下の広がりを確認できたことは今回の大きな調査成果といえる。

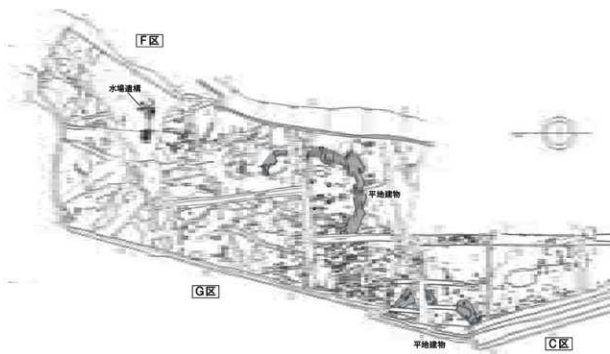
F区2面・G区3面・C区(一部)遺構合成図 (S=1/400)

弥生時代の集落跡（G区3面）では、調査区南側に平地建物1棟を確認した。平地建物は平面が隅丸方形を呈する外周溝を巡らし、建物の外周溝や隣接する落ち込みからは、前期末～中期前半頃の条痕文土器が多く出土している。同様の建物は平成18年度に調査を実施したC区北端で検出されており、さらに平地建物の周辺には、密集する柱穴群が確認されていることから、数棟の平地建物と掘立柱建物主体で構成された居住域の存在を想定できる。

なお、F区及びG区北端で検出した河道下部からは、樹木枝材を規則的に配置した木組み施設を検出した。周囲には、条痕文土器と共にトチノキ種子集中箇所などが確認されることから、この施設の周辺がトチノキの処理・加工を行った弥生時代の「水場遺構」であった可能性が高い。（林 大智）

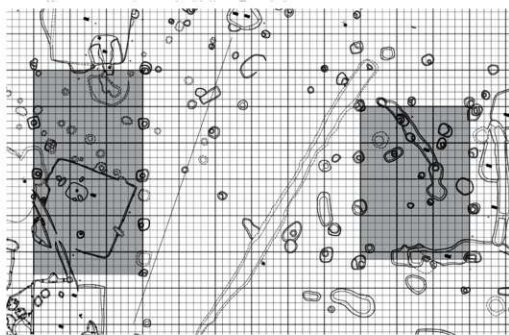
図8-1 高見遺跡C地区の建物群 (1尺方眼 1尺≒28.80cm)

⑥白山市高見遺跡（図8）

平成21年度の調査（未報告・調査概要は本誌26頁）。検討データは当センター保管の測量成果（1/20）。C地区下層の奈良時代の建物（未命名）。N19°Wを指す2つの南北棟建物である西棟（28尺×15尺）（身舎）と東棟（21尺×15尺）が30尺の間隔を挟んで準並列型の関係にある。西棟柱穴の検出状況からすると建物群は奈良時代中頃の竪穴建物（SI03）に先行する可能性がある。1尺≒28.80cm。

筆者はこの地区の調査担当である。大縮尺の図面を取り扱うことができるので、設計復元図を1尺方眼にて提示しておきたい。建物復元線の南北線の位置は建物間隔を完数尺に見立てることから十分な縛りがかかって決め易い（というか尺値を決定すれば東西の幅が自動的に決まってしまう）が、東西線の位置（南北方向）については柱穴掘り方の範囲でやや「遊び」があって厳密には確定しづらいように感じられる。

高見遺跡例は1尺の値が28cm代で、検討例の中では最小値であるが、6～7世紀に遡るとみられる小松市佐々木ノテウラ遺跡（文献7b）I期（SB1・6）の場合（図8-3）さらに小さい値（1尺 $\approx$ 27.7cm）を得ている。これらは充分大縮尺な遺構図面から得られた値であり、有意と考えられる。

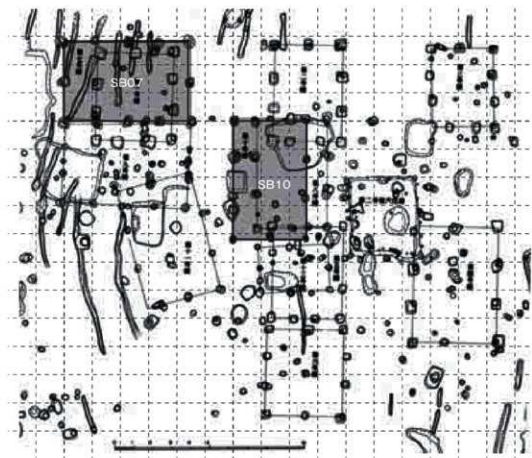
⑦七尾市八幡昔遺跡A区（文献8）（図9-1～4）

昭和54年度調査。検討データは報告書付図（1/400）。報告書や文献9で分析された内容とは若干異なることになるかもしれないが、小稿の手順を適用すれば図示したように、SB03（14尺×11尺）+08（19尺×12尺）（1尺 $\approx$ 29.50cm）、SB07（22尺×14尺）+10（21尺×13尺）（1尺 $\approx$ 29.80cm）、SB01（15尺×14尺）+04（20尺×15尺）+05（16尺×13尺）（1尺 $\approx$ 29.82cm）、SB02（17尺×12尺）+06（15尺×14尺）+09（22尺×14尺）（1尺 $\approx$ 30.10cm）といった平面的に重複しあうところの多い4組の建物セットを抽出できるであろう。

なお、この遺跡の性格について報告書は官衙関連施設、文献9は倉庫の不在と建物(屋)の小規模さから下位の集落とみており、両者のあいだには等閑視できない評価の差がある。私見では建物群中の倉庫の欠落について説明を用意できないが、円形掘方の柱穴で構成されるとはいえ一定規模の東西棟建物であるSB07やSB09を主屋とする小群があることから、官と所縁のある施設であった段階があるとの想定も可能とみたい。

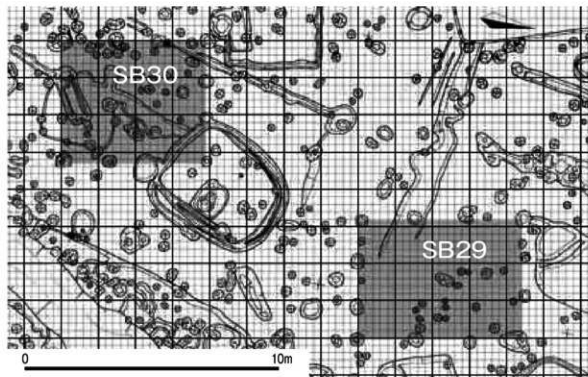
付記図 小松市八幡遺跡の建物群(5尺/1尺方眼 1尺≒29.40cm)

【側柱・総柱】(建築単位)【桁行単位数/桁行柱間数】×【梁行単位数/梁行柱間数】(十間関係値)

上記建物についての拙案による建築単位表記は、SB29:側柱(2.0)11/3×8/3、SB30:側柱(1.5)13/3×11/3、( )内が「建築単位」、ただし曲尺(1尺≒30.3cm)ではなく上記尺値による)であり、この2棟の建築単位は異なることになる。しかし例えば尺値とSB30の規模推定を現状で据え置いたままSB29を22.5×16.5尺とみることができれば、SB29:側柱(1.5)15/3×11/3となり、2つの建物の建築単位はともに1.5尺となる。図中SB29の復元線を北辺と西辺についてそれぞれ0.5尺抜けることがそれほど不適切な資料解釈であるとも思われない。この場合、両方の建物の長短辺について「〇.5」尺と規模を推定することになる。
