# 石川県埋蔵文化財情報

第 26 号

財團法人 石川県埋蔵文化財センター

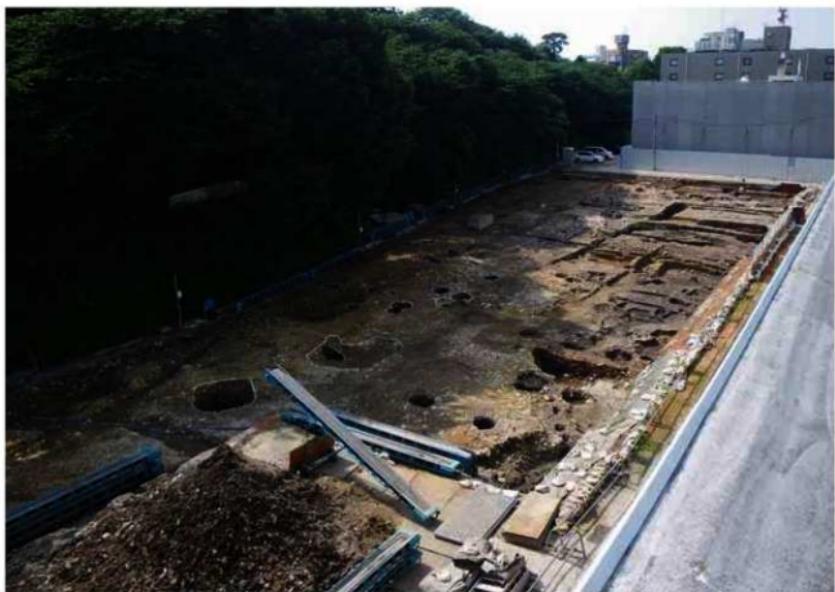
1・2・4区第1面完掘状況の遠景（南東から）

#### 1・2・4区第1面の完掘状況遠景（南東から）

金沢城跡の北東側を区画する白鳥堀に面した金沢城下町の遺跡であり、平成23年4月からは金沢城下町遺跡（丸の内7番地点）へと遺跡名が変更になっている。調査区は、金沢地方・家庭・簡易裁判所の敷地内に位置しており、江戸時代の城下町絵図には加賀藩の公事場（現在の裁判所）や岡崎備中・多賀典膳など有力武士の武家屋敷が描かれている。

調査の結果、複数の遺構面を確認し、最大4面の調査を行った。室町時代及び江戸時代前期以降の礎石建物や掘立柱建物の他に、石組の池状遺構や水路状遺構、桶と竹桶を用いた導水管路状遺構、井戸、石敷、方形区画、水溜状遺構、道路状遺構、大型の土坑や溝など多くの遺構が見つかり、水路状遺構内には園地の景石と考えられる大型の石材も検出されている。

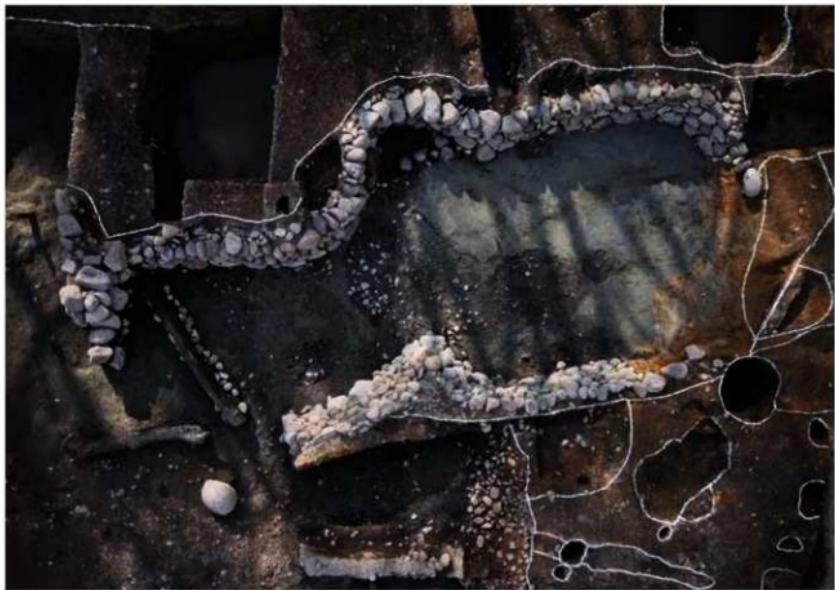
1・2区第3面の石組池状造構全景（東上から）

#### 1・2区第3面検出の石組池状遺構全景（東上から）

調査区の大部分は、武家屋敷に付随する庭園であったと考えられ、白鳥堀から水を引いていた可能性がある水路状遺構や周囲を石で護岸された石組の池状遺構、石組井戸などが確認されている。今回1・2区第3面で検出した大型で深さのある石組の池状遺構は、長さ17m以上、幅7m以上、深さ約1mを測るが、江戸時代前期以降数次の改修を受けており、江戸時代後期には小さく浅いものへと変化する。

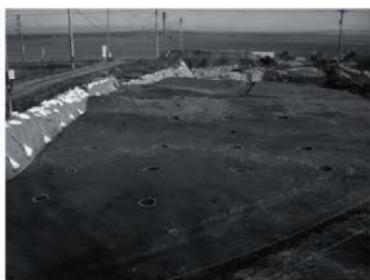
柱型掘立柱建物

第 3 次となる今回の調査は 1,100m<sup>2</sup> (J 区) を対象に調査を行った。調査区西端の平坦地では、中世の掘立柱建物を 2 棟確認し、うち 1 棟は東西 6 間、南北 3 間、柱間 2.4m の規模であった。

今回の調査では古代の遺構密度は薄く、山側に展開する中世の大規模な総柱型掘立柱建物の存在が注目される。

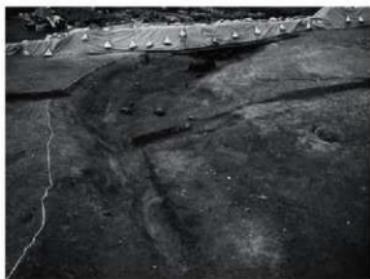
川跡完掘状況 (北から)

調査区中央部では南から北に向かって流れる幅約 7m、深さ約 1.2m の川跡を検出し、縄文時代の土器、石器、古墳時代の鉄器、古代の製塩土器、土師器、須恵器、木製品が出土した。左岸西側斜面では縄文時代の楕円形土坑 1 基、古代の楕円形土坑 2 基を検出した。

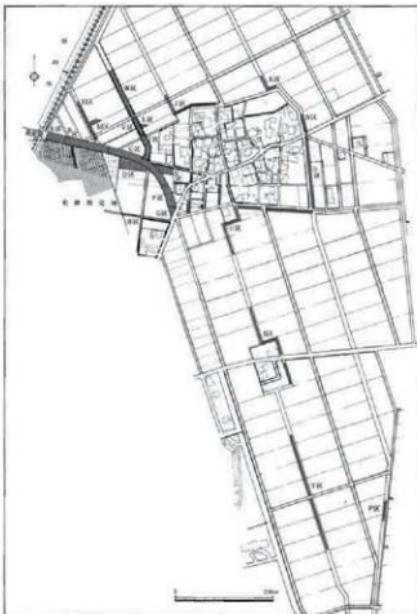
第2図 調査区配置図 (1/10,000)

S区は次場町集落の南側に位置する調査区(第2図)であり、幅約3m、延長約180mが調査された。調査区の高所はS-27・28区付近が標高約1.5mであり、遺跡の中心部のH-I区の標高よりは約0.3m高い。調査区は大きく2か所に分かれ、クランク状に曲がっており、柱穴が確認される北側の調査区を検討したい。

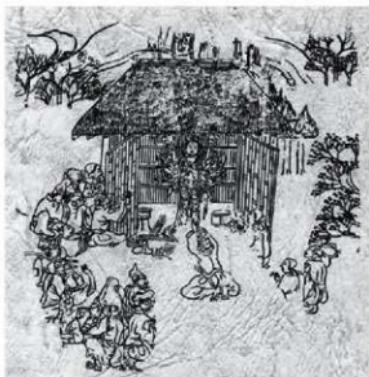
図2 古代の「仏堂」（文献4による）

図2は文献4の表紙を飾るイラストで、「粉河寺縁起」の前半部分に繰り返し描かれている同寺創建時の堂の姿に基づくものである。描画年代が降る「縁起」の堂が創建時の実際の姿をどれほど忠実に表したものかを判断する能力は私には無い。ただ図2についての事務局コメント（同書174頁左段中程）は、これに類した建築遺構の西日本の古代集落内における存否の解明に期待を寄せているもののように受け取れる。つまり、図2の下部構造に類似した遺構が古代集落内に存在するのであれば、
