鳥羽離宮跡発掘調査概報

昭和58年度

京都市文化観光局
財団法人 京都市埋蔵文化財研究所

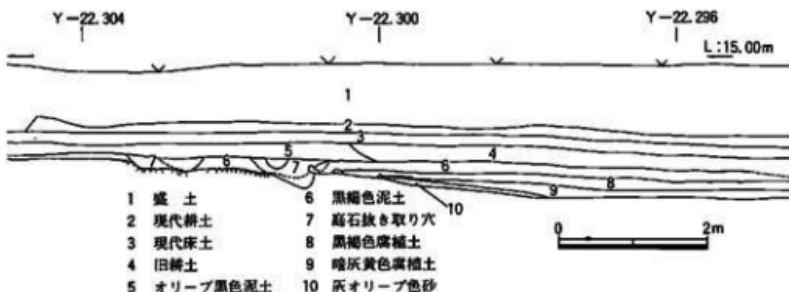
図2 北壁断面実測図

調査地の基本層位は、現代盛土層の下に耕土・床土が認められる。その下層は、近世の耕土と考えられる暗オリーブ灰色泥土層の堆積が認められる。更にその下に中世～近世にかけての耕土層（黒褐色泥土層）の堆積がある。この黒褐色泥土層は東側には厚く堆積しているが、西にゆくに従って徐々に薄くなる。この層より下は、池内堆積土となる。池内堆積土は上・下2層に大別される。

S G 1 池の肩はゆるやかな傾斜面で、水際には、拳大の玉石や割り石を幅80～100cmにわたって敷きつめ洲浜としている。この洲浜は場所によっては2面検出される部分がある。洲浜の周辺部には砂を敷きつめている。池の水際よりやや高い位置には庭石を据え付けている。現存していた庭石はチャートで、長さ100cm 高さ55cmを測る。この他に庭石の抜き取られた跡と考えられるものを2ヶ所で検出した。庭石の据え付けられている周辺には割り石がびっしりと敷きつめられていた。この石敷は地業の埋土としたものであるが、表面を庭の景観として利用している。池の推定水位は13m50cm前後である。池内の堆積土は黒褐色または暗灰黄色の腐植土層である。

S D 2 池の汀線に沿うように掘られた南北方向の素掘りの溝である。幅150cm深さ40cmを測る。溝内の堆積土はS G 1に認められたものと同一の腐植土層が認められ、園地とこの溝が同時期に機能していたと思われる。この溝は、池の水を外へ流し出していたものと考えられる。

S X 3 今回検出した陸部は、人工的に盛り上げられて形成されたことが掘り下げの結果明らかとなつた。地業の単位は疊や土留板などによって、作業単位のおおよその規模を知ることができる。各単位内の埋土はそれぞれ異なる。水際付近になると作業単位は徐々に不明確になる。庭石の周辺部や陸部に認められる疊はすべて地業に用いられた疊である。

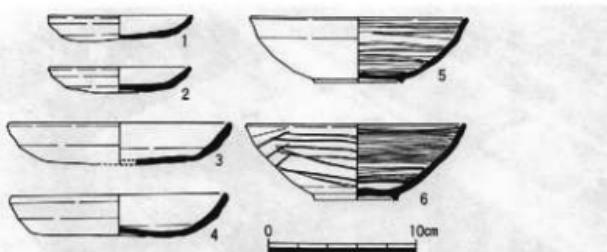
図3 出土遺物実測図

遺物は、池の水際や池底より土師器・瓦器・軒丸瓦・軒平瓦などが出土している。土師器Ⅰ・Ⅱは口径10cm、高さ2cmを測る小型の皿である。口縁部はやや外反する。口縁部はヨコ方向のナデ、底部外面は未調整。Ⅲ・Ⅳは口径15cm、高さ3cm前後を測る大型の皿である。口縁部内外面ともヨコ方向のナデ、底部外面は未調整。瓦器Ⅴは口径14.5cm、高さ4.5cmを測る。体部外面のヘラミガキはほとんど施さない。体部内面は荒いヘラミガキを施す。底部外面には低い高台を付ける。Ⅵは口径14.7cm、高さ5.1cmを測る。体部外面にはやや荒いヘラミガキを施す。体部内面のヘラミガキは外面に比較し丁寧に施す。高台は断面台形の付け高台である。

軒丸瓦Ⅰ～Ⅲは、いずれも三巴であり巴の断面は半円形をしめす。焼成はいずれも良好である。Ⅰ～Ⅲは東海系のものと考えられる。Ⅳは類例より複弁六弁蓮華文と考えられる。焼成はやや軟質である。軒平瓦Ⅴ・Ⅵは、東海系の瓦で、瓦当中央に扇面形をした中心飾を配する。左右の唐草文は支葉が伸びず先端部分のみ大きく巻き込む。焼成はいずれも良好である。Ⅶは河内系の軒平瓦である。瓦当中央には雲文状の中心飾を配する。左右に反転する唐草はやや強く巻き込む。平瓦部凸面は繩叩きを施す。

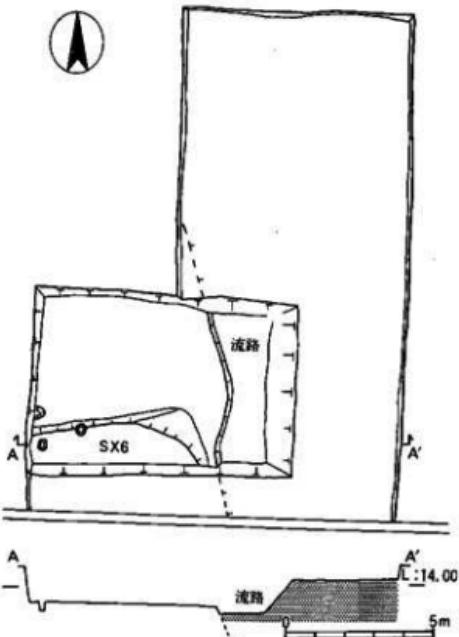
図5 遺構実測図

検出構造は自然流路、土器溜め、土壤群等である。

流路は調査地を北から南へ向って流れ、粗砂や砂礫が堆積している。したがって流れは相当速かったと思われる。この流路は南東へ200m程のところで試掘調査の時に見つかっており、北西から南東の方向である。今回の調査では、西肩部を検出したが、東側は調査区外まで広がり、川幅は6m以上を測る。深さは調査中の湧水が激しく、底部まで調査できず、1.5m以上である。流路の埋土には遺物が殆んど含まれず、時期を確定し難いが、層位的関係で奈良時代から中世の間にに入る。

SX 6(土器溜め)は調査区の南北西隅で検出され東西6m、南北1.5mの範囲で比高差10cmの高まりがありその上面に土器類が集中して出土した。南側は調査区外へ延びている。

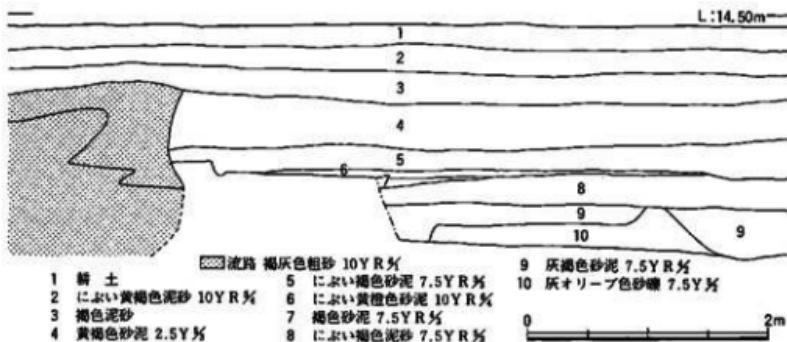
図6 南壁断面図

調査区の基本的層序は、表面より第1層耕土15cm、第2層にぶい黄褐色泥砂25cm、第3層褐色泥砂25cm、第4層黄褐色砂泥40cm、第5層にぶい褐色砂泥15cm、第6層にぶい黄橙色砂泥5cm、第7層褐色砂泥、第8層にぶい褐色砂泥、第9層灰褐色砂泥、第10層灰オリーブ色砂礫の順に続きこれより下は無遺物層の砂礫である。田中殿地区の発掘調査例では、鳥羽離宮廃絶以降水田化され、耕作土が何層も認められるが、当該地では現

耕作土以外に水田の痕跡は認められない。第3層の上面で不定形の土壤群が検出され、遺物が小片ばかりで時期が限定し難いが中世と思われる。自然流路は第4層を切り込み成立している。第4層と第5層には奈良時代の遺物を包含しており、第5層の上面で、土器溜め(SX 6)が検出された。第7層から第10層までは、少量の古墳時代前期の遺物が出土している。地山面は平坦ではなく、起伏が認められる。

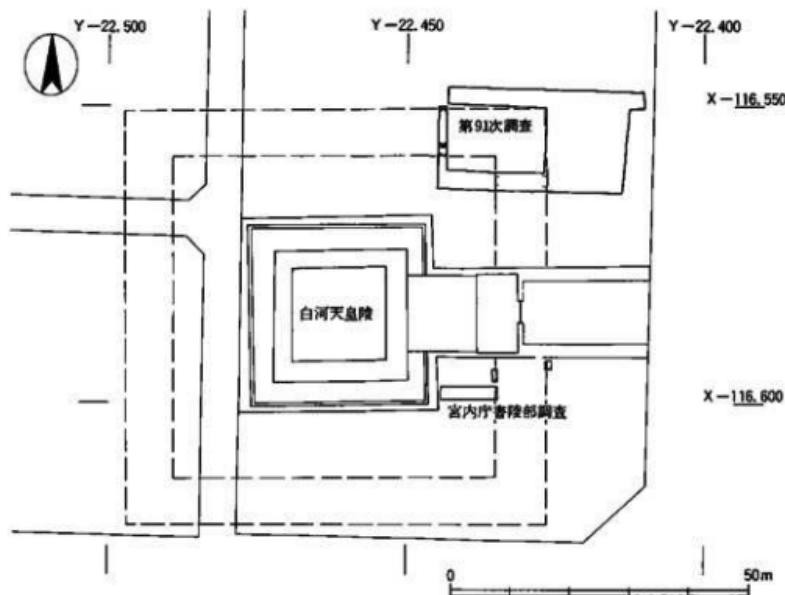
図7 調査区配置図

当初試掘調査ということで、幅3mのH形のトレンチを設定し、耕土と床土層は重機によって排除した。調査区の東半部に凝灰岩の破片が散布している個所が認められ、建物跡が予想されたため東半分を拡張することにした。西半部では堀が見つかったが、調査後建

調査の結果は平安時代後期に作られたと思われる逆L字形に曲がる堀、そして室町時代の瓦積み井戸や土壙・ピット・溝が検出された。

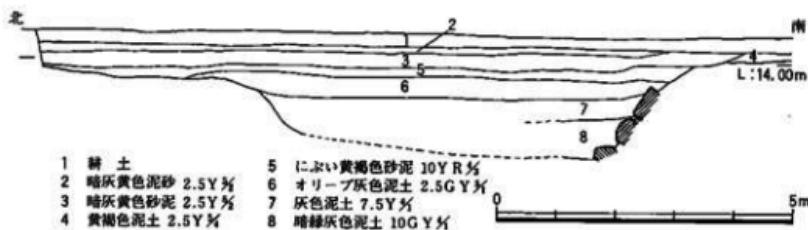
図8 SD 10 断面図

SD 10 調査区西部で検出した壠状遺構である。遺構の一部を確認したにすぎないが、調査区西部中央付近で東西方向から南にほぼ直角に折れ曲がっていると考えられる。遺構の幅は8.5m～8.7m、深さは1.6mで、底部は中央部がやや窪んでいる。壠の南肩部に長辺1m以上の自然石を三段に積み、石の間には20cm～30cmの礫を補填している。西肩部では直接積んだ状態は認められなかったが、自然石が散乱していたことから、この部分にも積まれていたと考えられる。壠状遺構の堆積は、四層に大別でき、上から第1層がにぶい黄褐色砂泥(10Y R 1/2)が厚さ20cmほど堆積する。第2層はオリーブ灰色泥土(2.5G Y 1/2)で厚さ35cm堆積する。第3層は灰色泥土(7.5Y 1/2)で厚さ35cm堆積し、瓦などをやや多く含んでいる。第4層は、褐色腐植土(7.5Y R 1/2)が厚さ70cm前後と厚く堆積しており、自然木等が少量含まれていた。このうち第4層からは平安時代後半から鎌倉時代の土器、瓦が出土し、

第1層からは安土桃山時代の遺物が出土した。

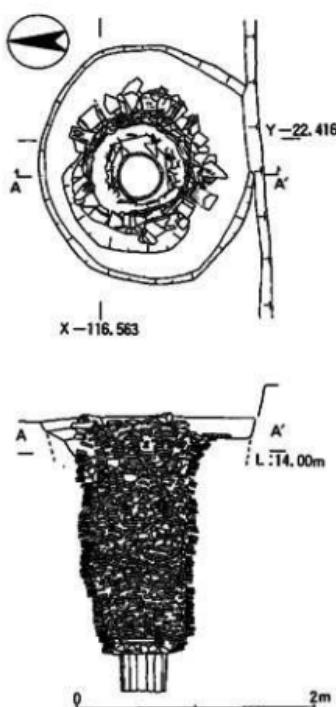
図10 SE 31 実測図

S E31 調査区東南隅で検出した井戸である。掘り形の平面は南北1.8m、東西2mのほぼ円形を呈し、掘り形の中央に径0.9mの瓦を小口積みにして円筒形に組んだ井戸枠がある。井戸枠に使用された瓦は、すべて平安時代後期のもので、軒瓦も含まれ、また瓦間には部分的に小礫が補填されている。深さは2mほどである。底部中央には、径40cm弱、深さ32cmの円筒形の桶を水溜にしている。井戸の堆積は、三層に分かれ、上層がにぶい黄褐色砂泥、中層が暗褐色泥土、下層が灰色泥土となり、上層中に多量の瓦が認められた。

室町時代の瓦積井戸(S E 31)に使用されている瓦はすべて、平安時代後期に属するものであり、鳥羽離宮東殿に用いられていた瓦を利用して造られたと考えられる。他の鳥羽離宮の発掘調査で検出されている室町時代の瓦積み井戸も、ほとんどが平安時代後期の瓦を使用していることが判明している。

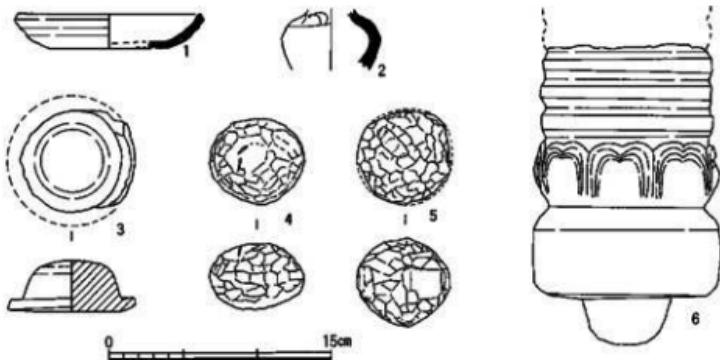
図 11 出土遺物実測図

土師器皿(1) 平らな底部にやや内弯気味に外方に開く口縁部からなり、口縁端部はつまみ上げて、上方にやや突出する。口縁部外面下半は指痕痕をとどめ、上半はいわゆる二段ナデの手法を用いたものである。胎土は褐色を呈し、やや密なもので硬質である。復原口径 12.3cm、高さ 2.3cm。

瓦器壺(2) 体部だけを残す破片である。体部外面肩部に 1 条の圓線がめぐり、この圓線と頸部間に連続輪状文を施す。体部内外面ともヨコナデする。胎土は淡灰色でやや密な胎土である。

今調査において瓦塼類、土器類以外には、土製品、木製品、石製品、鉄製品などがある。土製品としては土塔(3)がある。これはSD10の第4層から出土しており、鈍部が4分の3ほど破損したものである。半球状の塔身に幅の狭い鈍を付けたものである。型おこしにより成形され、塔身外面には部分的に布目痕をとどめる。底部外面はナデを施す。塔身外面には濃緑色を呈する薄い不透明釉を施す。胎土は灰色を呈し、やや粗く、硬質である。口径8.7cm、高さ3.4cmの大型品である。

木製品としては、木球、加工木、板材などがある。木球(4、5)は、SD10第4層より出土している。その形態から楕円体を呈するものと球体を呈するものとがある。木球の表面加工はノミにより成形されており、いずれも小さく面取りされている。最大径6.3cm、高さ4.4~6.9cm。

石製品としては宝塔片、砥石等がある。宝塔片(6)SD10石組抜き取り部分より出土した相輪部の一部分をとどめる破片である。請花部は反花の蓮華文を施し、覆鉢の下には露盤にはめこむための乳状突起が認められる。硬質の花崗岩製である。

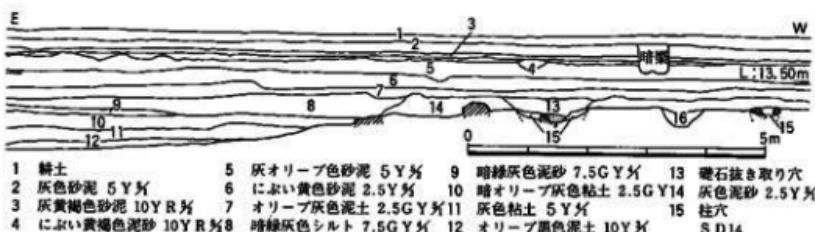
図13 1トレンチ南壁断面図

調査地の基本土層は、まず厚さ20cmの近・現代の耕作土層があり、その下は厚さ10cmの灰オリーブ色微砂(5 Y%)、厚さ20cmの灰色砂泥(5 Y%)、厚さ10cmの灰黄褐色砂泥(10 Y R%)、厚さ30cmの灰オリーブ色砂泥(5 Y%)と近世の遺物包含層がある。ここまでを一応機械力により排土し、以下遺構検出を行なったのち順次一層ごとに掘り下げていった。次いでよい黄色砂泥(2.5 Y%)があり厚さ12cm~35cmで東及び南に徐々に厚くなっている。またこの層までS B 2 の基壇上面をおおっており、遺物の取り上げなどのため便宜的に第一層とした。この下はオリーブ灰色泥土(第2層、2.5 G Y%)で厚さ15cm~20cmとほぼ均一に堆積する層で室町時代の遺物を含む。次いで暗灰黄色泥砂(第3層、2.5 Y%)で厚さ20cm前後の均一した層である。鎌倉時代から室町時代の遺物を含む。この上述した第1層から第3層上面においては、南北方向の小規

模な溝を検出した以外顕著な遺構は認められなかった。第4層は明茶灰色泥砂でこの上面において鳥羽離宮期の遺構を検出した。この遺構面は調査区の西南部及び東端部が標高13m強、西北部が13.5mで、西北部が一番高く、東南側に緩かに傾斜している。

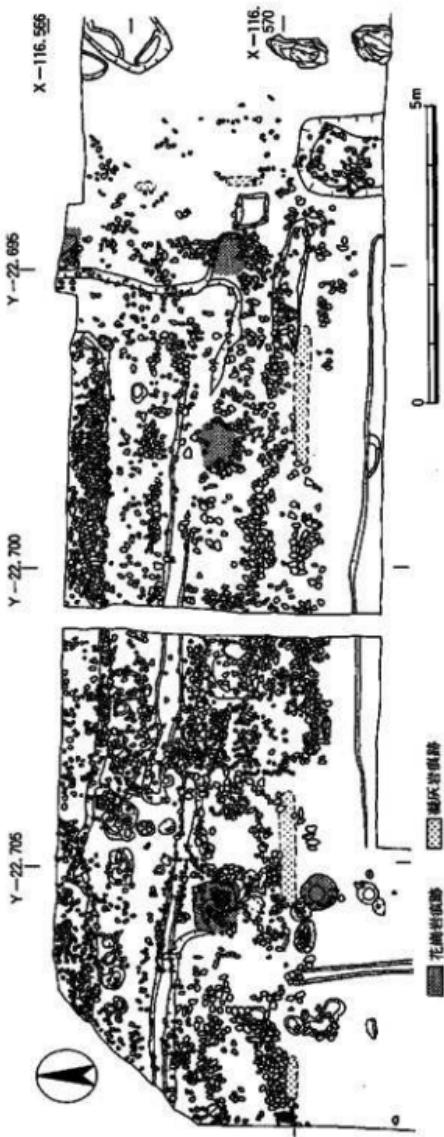
図 14 SB 2 平面図

S B 2 3トレンチと4トレンチの北端にて検出した掘り込み地業を伴なう基壇建物である。この建築遺構は第75次調査と第79次調査によって確認したSB 2 の南北半分に相当し、今調査によって基壇南端及び東南隅を確認したことにより、ほぼその全容が明らかになった。その結果、掘り込み地業の規模は、東西約30m、南北24mであることが判明した。また、建物の南端桁行方向の礎石抜き取り痕跡を5個確認したことにより、桁行5間、梁行4間の建物に四面に縁の付く東西棟礎石建物で、桁行7間、梁行6間の規模をもち、桁行総長24.9m、梁行総長21mとなる。柱間寸法の基準尺をほぼ30cm現尺とすると桁行は中央3間が13尺、両脇1間が12尺、縁が10尺となる。梁行は、身舎2間が13尺、両脇各々1間が12尺、縁が10尺となり、桁行83尺、梁行70尺となる。礎石は、今調査区内では、すべて抜き取られており、いずれも礎石据え付け痕跡を確認したにすぎない。しかし、据え付け痕跡の底部付近にいずれも花崗岩の風化剝落したものが認められたことから、礎石には花崗岩を使用

していたものと考えられる。礎石据え付け痕跡は径1m～1.3mの円形を呈し、抜き取り痕跡で確認できた根石は、地業で使用している河原石よりも大きな径30cm～40cmのやや扁平な自然石を用いている。

基壇の構成に関しては第79次調査報告すでに概説していることから省略して、ここでは今調査にて判明したことについて述べたい。既存の調査でも基壇の高さは40cmほど認められたが、今調査でも50cmほど確認できた。しかしこれは縁束列より内側にだけ認められ、縁束礎石抜き取り痕跡部と明瞭にレベル差があり、第79次調査でも同様な現象が認められたことから、明らかに亀腹状を呈した基壇と考えられる。また平行方向の縁束列から南へ1.5mほど(5尺)の所に縁束列と並行して幅約40cmほどの凝灰岩の小破片が均一に分布していることから基壇の外装施設として凝灰岩を使用していた可能性がある。

SB2は東西7間×南北6間の東西棟であることが判明し、さらにその東側に池の汀に接して4個の柱跡を検出し建物(SB15)が存在することが明らかになった。SB15の北側の柱筋はSB2の桁行の側柱筋と一致し、計画的に配置されていたことがわかる。

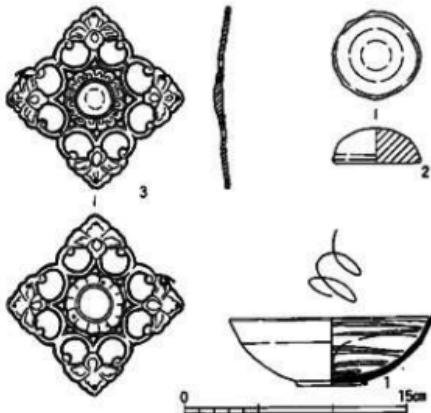
図16 出土遺物実測図

瓦器碗(1) 1トレンチSG 9の第3層から出土したほぼ完形のものである。平らな底に内窓気味に外方に開く口縁部からなり、口縁端部は丸くおわる。口縁端部内面にはわずかに沈線状の痕跡をとどめる。内底面にはやや粗い螺旋暗文が認められ。口縁部内面のミガキもやや粗い。口縁部外面にはミガキではなく、上半はヨコナデする。底部外面には低い台高台が付く。胎土は淡灰色で密なもので焼成は良好である。楠葉型。口径13.6cm、高さ4.4cm。

土製品としては土塔(2)がある。4トレンチSX 1より出土する。鋸部がほとんど残存しない小型品で、型おこしにより成形される。塔身外面には淡黄緑色を呈するやや厚い不

透明釉を施す。色調は淡橙色で、微砂粒を含む軟質の胎土である。残存径2.8cm。

金属製品には、環珞、鉄釘がある。環珞(3)は1トレンチSG9東端部の第4層から出土した。一边が9cmの正方形で厚さ3mmを測る。銅製で中央に16弁の蓮華文を配し、四隅につるの付く宝相華文を表裏共に透かし彫りしている。文様はタガネを用いて刻み、金メッキを施す。蓮華文の内側には直径2.3cm、厚さ0.5cmの中央がややふくらんだ円板状の鉛ガラスをはめ込んでいる。そして裏側から13弁の蓮華文を彫った銅板をあて、3本の紙で止めている。四隅と左右のやや上方に1個ずつ計6個の1.5mm程度の穴が穿たれている。そしてその左隅の上方の穴に直径1mmの銅線が巻きついていた。金メッキは剥げ落ち、鉛ガラスは灰白色に変色していたが、これは二次的な火を受けた結果と考えられる。

今回出土した遺物の中で注目されるのは天蓋の環珞である。遺存状態も良好で流麗な文様に金メッキが施され、金剛心院かあるいは他の御堂に安置されている仏像をきらびやかに装飾していたものであろう。

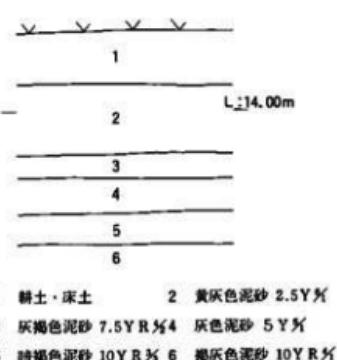
図18 東壁断面図(1:40)

遺構は、中世の溝1条、土壌2ヶ所検出した。又、トレント内北側で凝灰岩の小破片が少し認められたがその性格についてはあきらかにすることはできなかった。下層は土層堆積の確認調査にとどまった。その結果、灰褐色泥砂層(16cm)は、鳥羽離宮整地層、灰色泥砂層(20cm)は平安中期の遺構面を、暗褐色砂層(20cm)は古墳後期の遺構面を、褐灰色泥砂層(20cm)は古墳前期の遺構面に相当することが周辺の調査結果より判った。

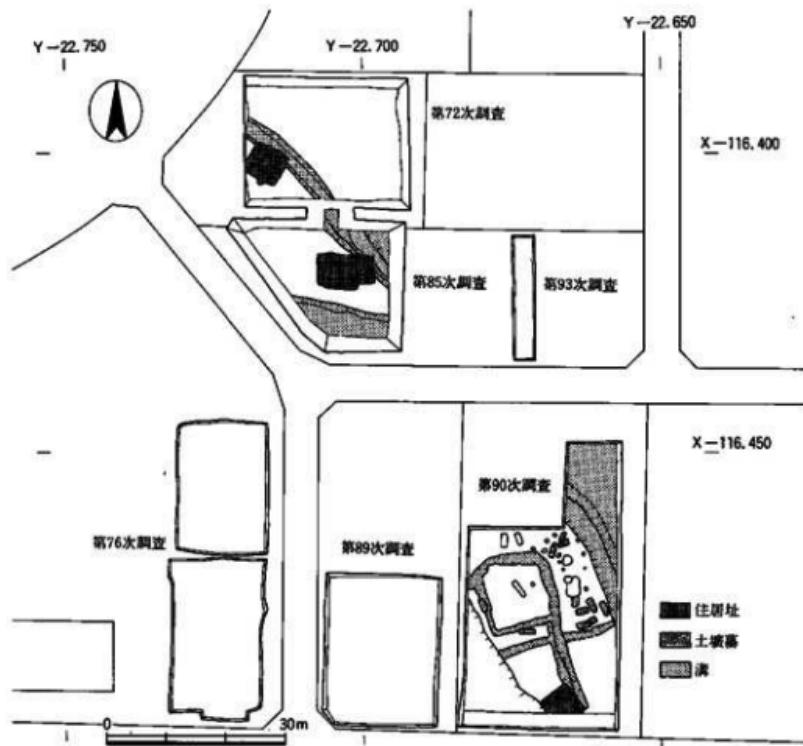
図19 第72・85・90次調査古墳時代遺構配置図

トレンチ内では北大路側溝、建物等の鳥羽離宮期の遺構は検出できなかったが、下層遺構についてはボーリングステッキによる土層堆積の確認調査により古墳時代の層位を発見することができた。なお図に示すように第72次・85次・90次調査地で古墳時代の溝・竪穴住居址、土壙墓群・90次調査では弥生時代の溝が発見されている。以上のことから、当敷地は、古墳時代の遺構が発見される可能性が高く今後の調査に期待がもたれる。

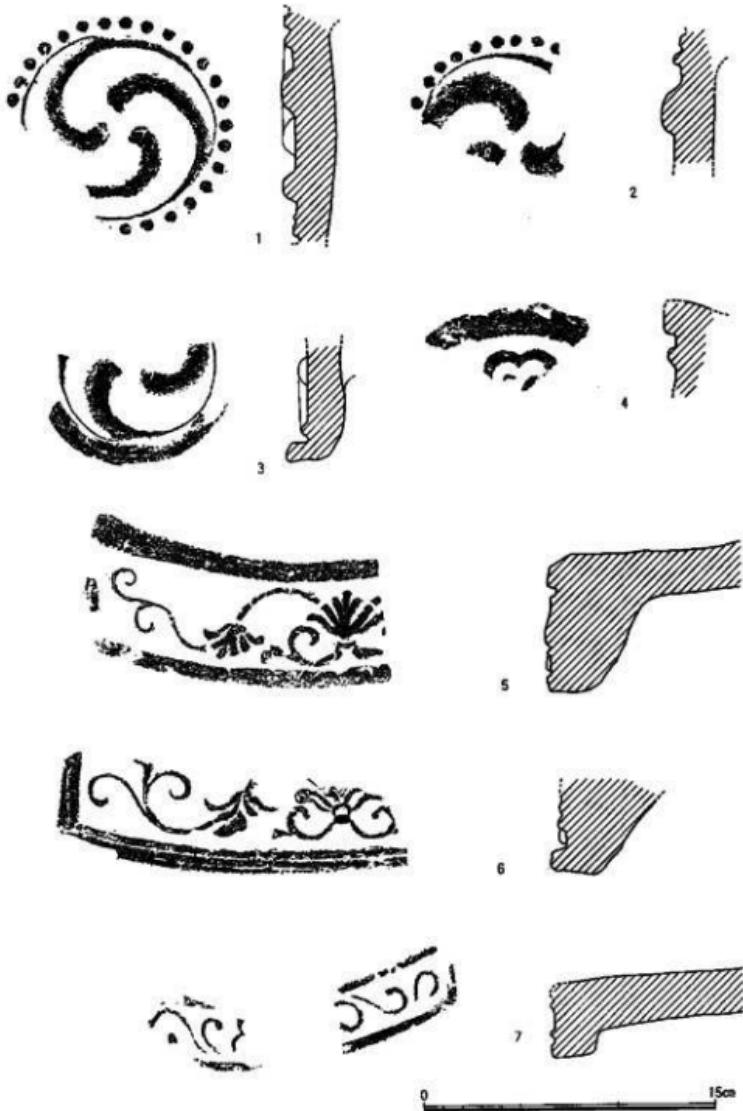
軒瓦拓影・実測図

三巴文軒丸瓦(1) SD10褐色腐植土層より出土し、完形である。右巻き込みの三巴を配し、巴の尾端部が接着して圓線をなす。瓦当裏面下半は指頭により押え、上半及び接合部はナデを行なう。胎土は、暗灰色を呈し砂粒を含む粗い胎土で、焼成は良好である。

複弁六弁蓮華文軒丸瓦(2) SE31より出土したもので、瓦当面上半部を残す。内区文様は複弁六弁の蓮華文で、花弁は一重の太い輪郭線で区切られる。子葉は、太くて短かく、中房の圓線に接している。中房は凸レンズ状を呈し一重の圓線がめぐる。この圓線の内側は傾斜する面をなす。瓦当裏面の調整は、指頭によりおさえたのち、ナデを行なう。また瓦当外周は横方向のナデを行なう。胎土は、灰色を呈し、密で須恵質である。この他、1点 SE31より、出土するが、花弁の子葉は(1)に較べて短かい。播磨系軒丸瓦である。

複弁六弁蓮華文軒丸瓦(3) SE31より出土し、ほぼ完形に近いものである。内区文様は複弁六弁の蓮華文で、花弁は一重の細い輪郭線で区切られ、花弁間には間弁を配する。中房には 1 + 6 の大きな珠文を配し、一重の細い輪郭線によって中房を区切っている。内区と外区を分ける圓線は細く、外区には大きくやや扁平な珠文を 12 個配する。瓦当面には范傷

が認められる。瓦当裏面及び接合部は指頭によるナデを行ない、瓦当外周は横方向にナデする。丸瓦部凸面は縦方向にナデを行なう。胎土は淡黄灰色を呈し、砂粒を含むやや粗い胎土で軟質である。中央官衙系軒丸瓦である。

複弁八弁蓮華文軒丸瓦(4) S E31より出土し、瓦当面上半部を残す。内区文様は複弁八弁の蓮華文で、花弁は一重の細い輪郭線で区切られ、花弁上端は連なっている。中房は凸レンズ状を呈し、1+6の珠文を配し、中房は二重の細い輪郭線がめぐる。内区と外区を分ける圓線はなく、珠文をやや粗く配する。瓦当裏面の調整は不定方向のナデを行なう。胎土は、淡灰白色を呈するやや軟質のものである。

均整唐草文軒平瓦(5) S E31より出土。瓦当面左半部をとどめる。中央にC字下向形をおき、唐草文が左右に2転する。瓦当外周上部及び頸部から頸部下端にかけては、横方向のナデを行なう。胎土は、暗灰色を呈し、密な胎土で硬質である。播磨系軒平瓦である。

偏行唐草文軒平瓦(6) S K33より出土。瓦当面右半部をとどめる。唐草文は右から左へ反転進行し、藤手はやや細い。瓦当外周上部は横方向にヘラケズリする。頸部から頸部下端は横方向にナデを行なう、平瓦部凸面は縦方向にナデする。いわゆる「半折れ曲げ」手法によるものである。胎土は灰色を呈し砂粒を多く含む粗いもので、硬質である。

偏行唐草文軒平瓦(7) S E31より出土し、ほぼ完形の軒平瓦である。唐草文は反転進行形で太い。外縁部に外区を設け、やや扁平な珠文を密に配する。瓦当外周上部及び頸部から頸部下端は横方向にナデを行なう。胎土は暗灰色を呈し、砂粒を含む粗い胎土で硬質なものが多い。この他S E31からもう2点、SK33から1点出土する。播磨系である。

均整唐草文軒平瓦(8) S E31より出土。瓦当面左半部をとどめる。中心には対向C字形を配し、唐草文は、中心飾りの下から四葉藤手が左右に2転し、1転目の藤手が1つ多い。瓦当外周上部及び瓦当裏面から頸部下端は横方向にナデを行なう。いわゆる「包み込み式」の軒平瓦で、鳥羽離宮跡発掘調査第79次に同範瓦が出土する。胎土は灰色を呈し、砂粒を含む硬質なものである。

唐草文軒平瓦(9) 柱穴より出土。瓦当面3分の1ほどを残す破片である。そのため内区文様の全体については不明であるが、唐草はかなり退化している。いわゆる「折り曲げ」手法によるものである。瓦当外周上部は横方向にヘラケズリする。頸部は横方向にナデするが、部分的に繩目叩きの痕跡をとどめる。胎土は淡灰色で密なもので、やや軟質である。

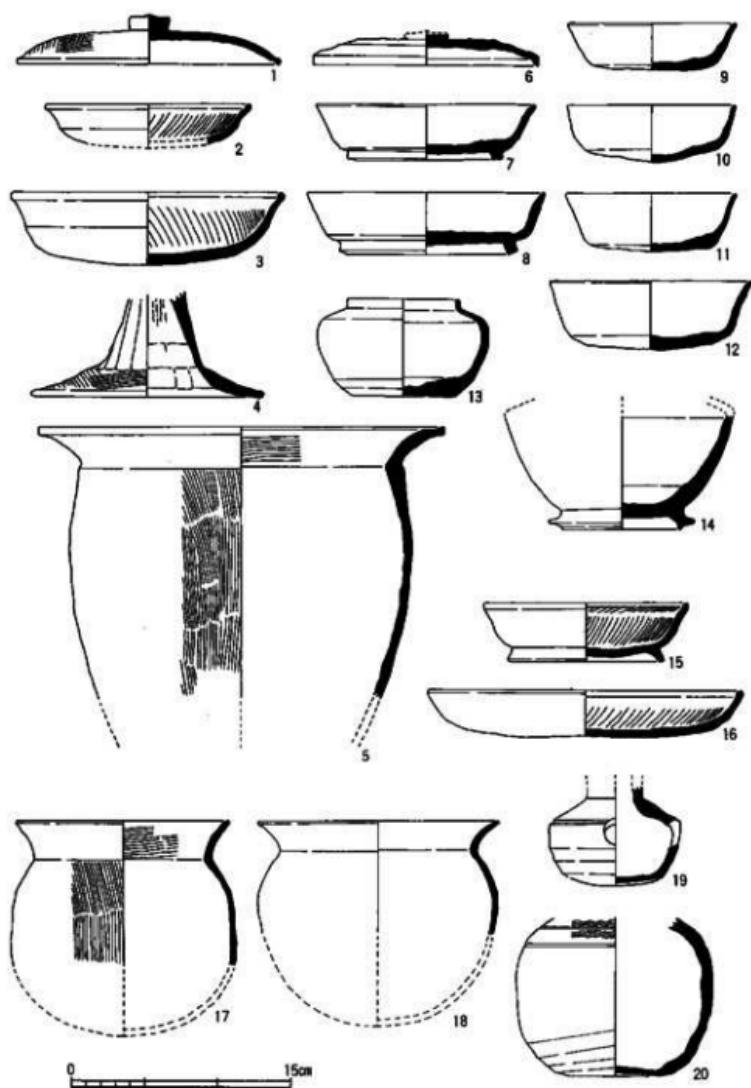
S X 6 (1~14), 第5層(15~20)出土土器實測圖

杯A(2, 3) 法量により2種に分かれる。(2:口径14.0cm, 器高3.0cm), (3:口径18.6cm, 器高5.0cm) いずれも口縁端部を内側に巻き込み, 口縁部外面を横にナデ底部外面はヘラケズリを行なう。器面が摩減しているため, 外面のミガキは不明である。2は内面に左下りの放射状暗文を, 3は右下りの放射状暗文をもつ。胎土は精良で茶褐色を呈する。

杯蓋(1) 平らな頂部で, なだらかに弯曲し, 宝珠状のつまみをもつ。端部は肥厚し丸くおわる。外面はケズリの後ヘラミガキを行なう。胎土は精良で茶褐色を呈する。

高杯(4) 脚柱部をヘラで削り面取りを行なう。断面は14角形である。内面にはしづり目があり, ヘラで横に削る。脚裾部の外面はミガキを行ない, 端部は丸い。杯部は欠損しており不明である。胎土は精良で茶褐色を呈する。

瓢(5) 長胴形の体部に外反する口縁部がつく。口縁端部は平坦で上方へ肥厚する。体部外面と口縁部内面にハケメをつける。体部内面はオサエのみ。口径27.8cm。胎土は荒く黄灰色を呈する。

杯A(9~12) 法量により2種に分かれる。(12:口径14.0cm, 器高4.7cm), (9~11:口径11.6~11.8cm, 器高3.3~4.0cm) 9と11・12は口縁部がやや外反するが, 10はまっすぐ上方にのびる。底部はいずれもヘラ切りの痕跡を残す。胎土は混入物少なく, 烧成は良好である。色調は灰白色および青灰色である。

杯B(7, 8) いずれも底部外面にヘラ切りの痕跡を残し, 外方へ開く高台がつく。底部と口縁部の境は丸みをおびる。7は口径15.0cm, 器高3.8cm, 8は口径16.2cm, 器高4.2cmを測る。色調は7が灰白色, 8が青灰色を呈する。胎土焼成は杯Aと同様である。

杯蓋(6) 平たい頂部で下方にのびる端部をもち, つまみがつく。頂部外面はロクロを用いヘラで削る。この蓋はつまみが欠け内面がなめらかなため, 皿に転用している可能性がある。口径は15.5cmで色調は青灰色を呈する。外面には自然釉がかかる。

短瓢壺(13) やや肩の張る丸い体部に短かい口縁部がつく。口縁端部はまっすぐ上方にのびて丸くおわる。底部は平底である。体部の下半はロクロを用いヘラで削る。口径7.6cm, 器高6.6cm。色調は暗灰色を呈する。

壺(14) 体部の上方を欠くがラッパ状に開く口頭部がつくと思われる。外方へ開く高台は端部がへこむ。体部下半はロクロを用いヘラ削りを行なう。色調は灰白色を呈する。

杯B(15) 口縁端部は内側にかるく巻き込み、底部に外方へふんばる高台がつく。内面に2段の放射状暗文がつくが、底部内面は摩滅し螺旋状暗文は不明。口径14.0cm、器高4.0cm。胎土は精良で茶褐色を呈する。

皿(16) 口縁部は内弯し端部を内側に巻き込む。内面には左下りの放射状暗文をつけ、底部外面はヘラ削りを行なう。口径21.6cm、器高3.2cm。胎土は精良で茶褐色を呈する。

壺(17、18) いずれも丸い体部に外反する口縁部がつく。17は体部外面に継方向、口縁部内面に横方向のハケメがつく。体部内面はオサエとナデを行なう。18は摩滅がひどく調整は不明。17は口径14.6cm、色調淡灰黄色。18は口径13.6cm、色調橙褐色。

甌(19) 平たい底部、肩の張った体部に直立する頸部がつく。口縁部は欠損し不明。肩部に稜がありその上方に1条の沈線があぐる。肩部から斜め下に向けて直径1.6cmの穴を穿つ。体部下半はロクロによるヘラ削り。色調は淡灰色を呈する。

壺(20) 丸い体部で平底の壺。頸部から上は欠損しているため不明。肩部に沈線と波状文がつく。体部下半はロクロを用いたヘラ削りを行なう。色調は灰白色を呈する。
