鳥羽離宮跡発掘調査概報

平成元年度

京都 市 文 化 觀 光 局

- 1 本書は、京都市文化観光局が財団法人京都市埋蔵文化財研究所へ委託した文化庁国庫補助に伴う平成元年度の鳥羽離宮跡発掘調査概要報告である。
- 2 発掘調査は4箇所で実施した。調査次数は第130次、131次、133次、134次である。調査地は以下のとおりである。
 - I 第130次調査 京都市伏見区竹田内畠町86-2
 - II 第131次調査 京都市伏見区中島御所ノ内町9-1
 - III 第133次調査 京都市伏見区竹田浄菩提院町26・26-1
 - IV 第134次調査 京都市伏見区竹田浄菩提院町60-1
- 3 本書の執筆はI章を綱 伸也、II章を鈴木久男、III章を山本雅和、IV章を前田義明・山本雅和、V章を岡田文男が分担した。
- 4 今回の整理には東洋一・清藤玲子・桜井みどり・真喜志悦子・南出俊彦が参加した。
- 5 写真撮影は一部を除き牛嶋 茂・村井伸也が担当した。
- 6 図中に使用した座標値は新平面直角座標系第6による。標高はT.P.（東京湾平均海面高度）を使用した。
- 7 本書で使用した土壤の色名は、農林水産省農林水産技術会議事務局監修の「新版標準土色帖」に準じた。
- 8 本書で使用した地図は、京都市都市計画局発行の地図（2500分の1）城南宮を、京都の承認を得て用いた。
- 9 遺構の表記については次のように略記号を用いた。
S B（建物）・S D（溝）・S G（圓池）・S K（土壤）・S X（その他の遺構）
- 10 第134次調査出土の絆石については前東京国立博物館次長三宅敏之氏に教示をうけた。謝辞を申し述べる。

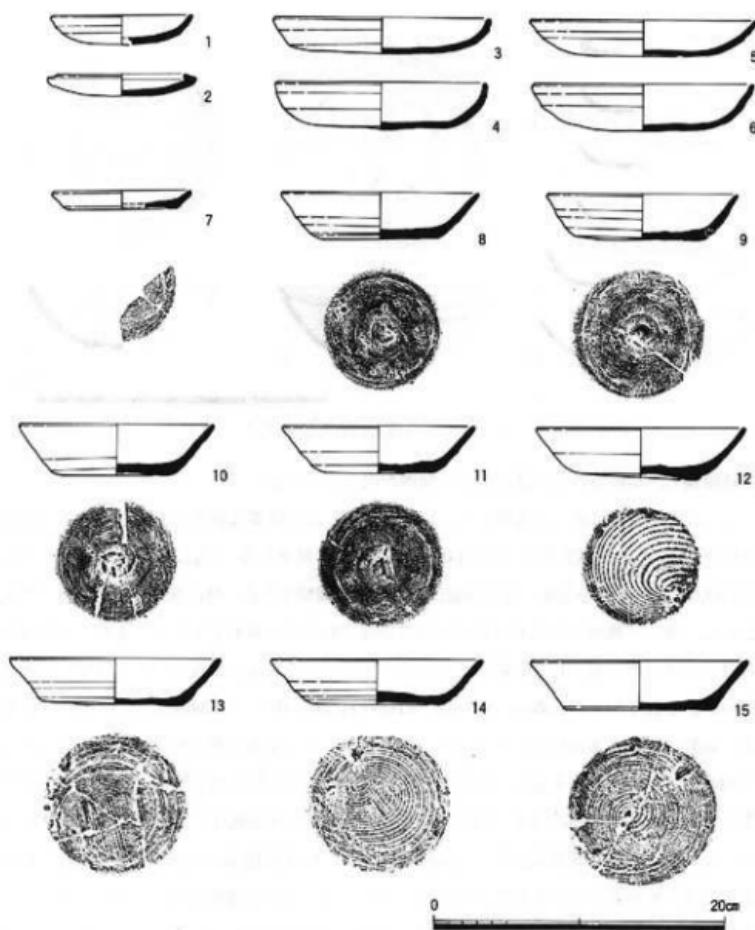
図3 SD 1出土土器実測図

第3造構面出土土器 SD 1から山城産の土師器と搬入土器が共伴して出土し、良好な一括資料となっている。

山城産の土師器は、口径10cmほどの小型の皿と、口径15cmほどの大型の皿、さらにいわゆるコースター形の皿（受け皿）が出土している。小型の皿（1）は、底部内面をナデ調整、底部外面をユビオサエによって成形したのち、口縁部内外面にヨコナデを施す。口縁部はやや外反しており、調整のヨコナデも2段ぎみになるなど古い特徴を残している。胎土・焼成ともに良好で、にぶい黄橙色を呈する。大型の皿（3～6）の成形・調整は小型皿と同じで、口縁部のヨコナデも2段ぎみになる。胎土は砂粒を多く含みやや厚手なもの（3・4）と胎土は良好で薄いもの（5）、あるいはその中間的なもの（6）があり、産地の違いを示していると考えられる。コースター形の皿（2）は、口径11cmほどの皿で、口縁部と内面をナデ調整、外面をオサエによって調整する。口縁端部はやや上に持ち上げる。胎土・焼成ともに良好で、灰白色を呈する。これらの土師器のセットは、鳥羽離宮出土土器のなかでも全体的に古いものであり、皿の口縁部のヨコナデ調整が2段ナデから1段ナデに変わる過渡期のものと考えられる。

搬入されたと考えられる土師器として、口縁部が外反したロクロ成形の皿が多く出土している。これらは、色調やロクロから切り離す技法の違いによって2群に分けられる。I群は、底部外面に回転ヘラ切り痕跡を残すやや赤味を帯びた皿（8～11）である。口径は13.5cmほどで、ヘラ切り痕跡を若干ナデ消している。胎土・焼成ともに良好である。II群は、底部外面に回転糸切り痕跡を残す灰白色の皿である。口径9.5cmの小型の皿（7）と口径14.5cm～15cmの大型の皿（12～15）がある。回転糸切り痕跡をナデ調整によって若干消

しているものもある。胎土は良好であるが、I群に比べて全体的に焼成が甘い。ロクロ成形の土師器は、西国地方で多く作られており、鳥羽離宮造営時に淀川をさかのぼって搬入されたものと考えられる。

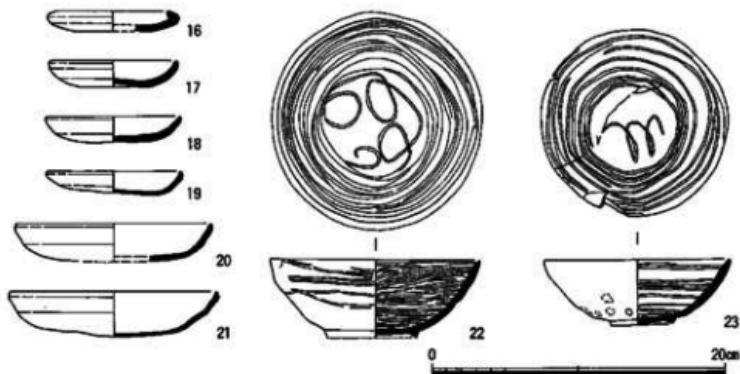
図4 第3造構面出土土器実測図

このほか第3造構面の各造構から、口縁が内湾した土師器皿が多く出土している。皿には口径9.5cmほどの小型の皿と口径14cmほどの大型の皿がある。ともに底部内面をナデたあと口縁部にヨコナデを施す。底部外面はユビオサエ調整である。特にSK3出土の皿(19・21)は、薄くて焼成・胎土も良好で、口縁端部の断面は三角形を呈する。また、SK5からコースター形の皿(16)が出土している。さらに、SK4とSK5から瓦器椀が出土している。SK4出土の瓦器椀(22)は、口径約14.5cmの椀で、口縁端部内面には沈線が通る。調整は、第1次調整として型にはめてユビオサエで全体の形を整えてから口縁部外面と内面にヨコナデ調整を施し、底部外面には断面三角形の低い高台を貼り付ける。そして、第2次調整として外面には粗く内面には丁寧なヘラミガキを施す。底部内面のヘラミガキはラセン状である。SK5出土の瓦器椀(23)は、口径約12.5cmのやや小さな椀で、口縁端部は丸く納める。第1次調整は22と同じであるが、第2次調整は内面に粗いヘラミガキを施すだけで、底部内面のラセン状ヘラミガキもかなり退化している。これらの瓦器の型式差は、SK5が第2造構面で形成されていたと考えられることから、明らかに年代差である。輸入陶磁器は、SK3から竜泉窯の青磁皿(図版14-43)、SK4から玉縁白磁椀(図版15-44)が出土している。

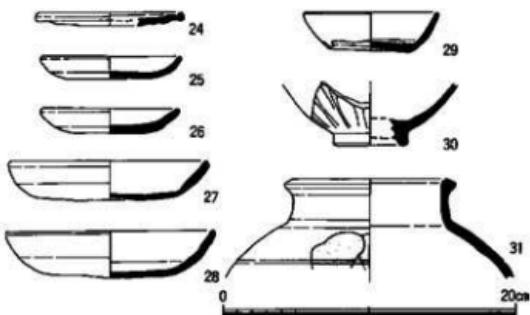
図5 SD 6a出土土器実測図

SD 6 aでは、土師器皿と輸入陶磁器が出士している。土師器皿(25~28)は第3遺構面の各遺構から出土した土師器皿と器種構成や調整が共通しているが、全体的に作りが厚

手で粗雑な感じを与える。胎土は砂粒をやや多く含み、焼成も悪くなっている。なお、口縁が強く屈曲する皿(24)が下層から一点出土している。焼成・胎土ともに良好で、古色を示しており、第3遺構面の遺物が混じり込んだ可能性が高い。輸入陶磁器は、口禿白磁皿(29、図版15-29)、錦運弁文青磁碗(30、図版15-30)、褐釉陶器壺(31、図版15-31)などが出土している。特に、口禿白磁皿は、SK 8の貼り床から出土した破片と接合しており、SD 6 aとSK 8が同時期の遺構であることがわかる。

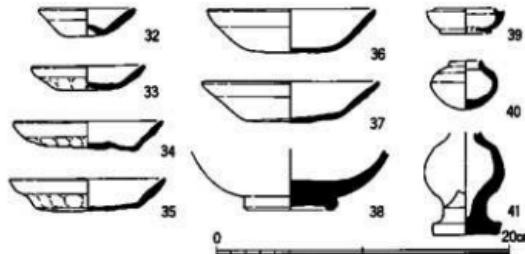
図6 SD 6b出土土器実測図

SD 6 bからは、土師器皿・輸入陶磁器・瓦器・陶器が出土している。土師器皿は、基本的に口縁部外面と内面をヨコナデ、他の外面はユビオサエを施すが、調整や焼成の違いによって2群に分かれる。I群は、灰黄色を呈する粗雑な作りの一群である。口径8cmほどの小型の皿(33)と口径10.5cmほどの皿(34・35)があり、前者はへそ皿状に底部を指で若干持ちあげる。調整が粗く全体に歪んでいる。II群は、灰白色を呈する調整の丁寧な一群である。へそ皿(32)と口径11.5cmほどの器高の高い皿(36・37)がある。いわゆる白土器系統の土群である。輸入陶磁器には、青磁碗(38、図版15-38)と青白磁の合子(39)が出土している。また、瓦器は小壺(40)が、陶器は褐釉壺(41)である。

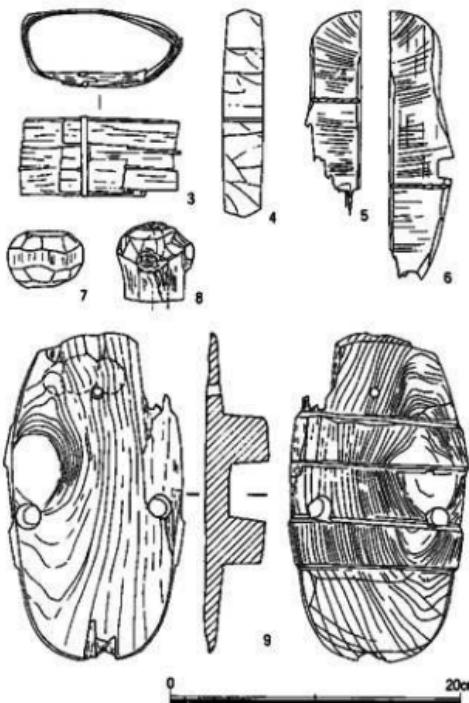
図8 木製品実測図

木製品はSD 6から多く出土した。1はケヤキ材を薄く削り出した素地に黒漆を施し、そのうえから朱漆によって流麗な唐草文を描いた皿である。SD 6aから出土。2はカエデ材を削り出した素地に黒漆を施した椀である。SD 6bから出土。3はヒノキで作った小さな曲物である。SD 6bから出土。4はスギ材を薄く削りだし、表に横方向の罫線を5本施した木製品である。SD 6aから出土。5・6は草履の芯と考えられる一対の木製品である。スギ材を薄く削って作っており、削ったと

きの線が円弧状に走っている。SD 6 bから出土。7・8は木球である。7はネムノキ、8はマツを削って作っている。なお、8は未製品で、未加工部に棒をさし込んだような痕跡が見られる。SD 6 bから出土。9はヒノキの材を削り出した下駄である。指の痕跡が明瞭に残る。SD

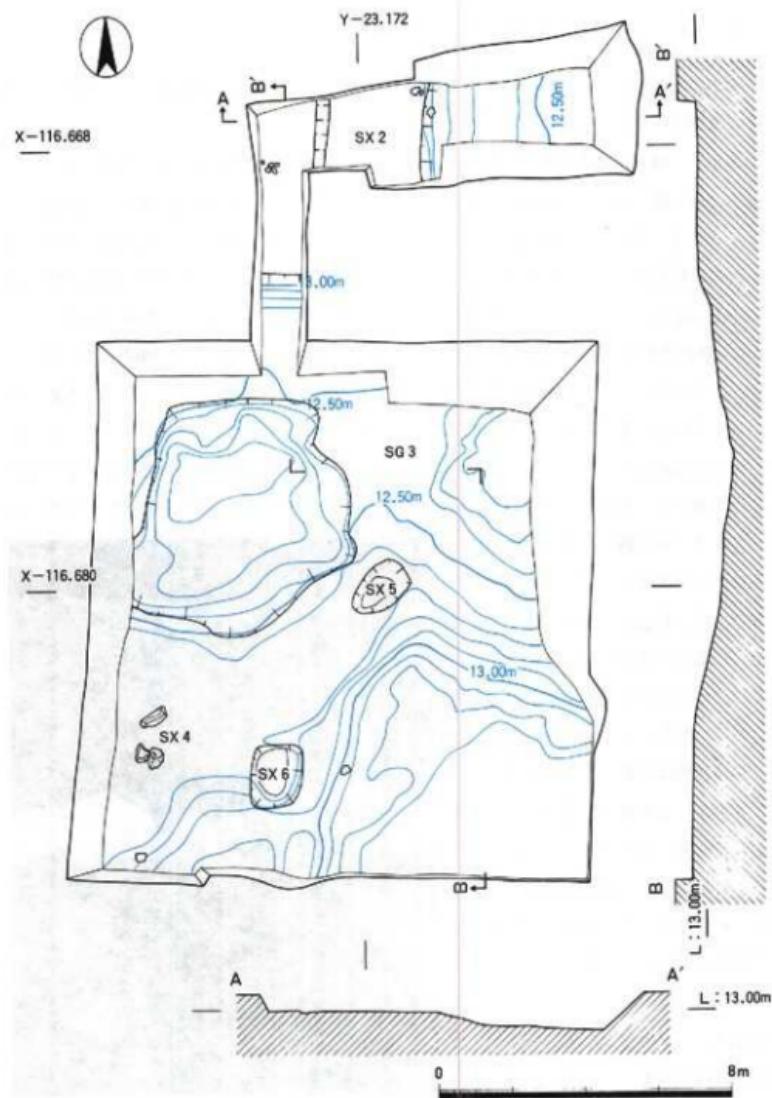
図12 遺構実測図

検出した遺構は、SX1、SX2、SG3、SX4、SX5、SX6などである。以下、その概要について述べる。

SX1 調査区の南半部で発見した島跡と考える陸部で、北及び西側へ傾斜する。この遺構の東半部の状態は、第115次調査で明らかにしている。今回の調査で検出した陸部で、もっとも高い部分は標高13.3mを測った。陸部と池底との高低差は約1.1m前後である。陸部西側の標高12.6~7m前後の高さは比較的平坦で傾斜も緩やかであるが、北側は急勾配である。園池跡の汀と考えられる、標高12.5m前後の高さには、景石が3個据え付けられていた。陸部を断ち割り調査した結果、第115次調査では認められなかった構築工法を確認した。すなわち、陸部の中心部（核）と推定される部分は、玉石だけを盛り上げて構築している。しかも、盛り上げられた玉石積みの裾部は、80cm前後の花崗岩を環状に並べて、玉石が崩れないようにしていた。底部に近い玉石と玉石との間や花崗岩を組み合わせた部分には空洞になった箇所がみられた。玉石積みから上部は、褐色系の土を覆いかぶせている。

S X 4 S X 1 の北西部、標高12.5m前後の高さに3個の景石が据え付けられていた。第115次調査で検出した景石もほぼ同じ高さで発見している。当調査地の北側で実施した第118次調査で発見した景石も、同じ高さに据えられていた。景石の据え付け方法は、普通のものと若干異なっている。すなわち、図11の断面写真のように景石は掘形をもたず、しかも景石の直下には90cm程の石をベースに据え付けて、3個の景石を支えるようにしている。

S X 5・S X 6 標高12.6~7mの位置に見られる平坦面で検出した土壠状の遺構である。底部は船底形で、埋土には池内の堆積土が見られた。形状や発見した高さなどから、景石を抜き取った跡ではないかと考えている。

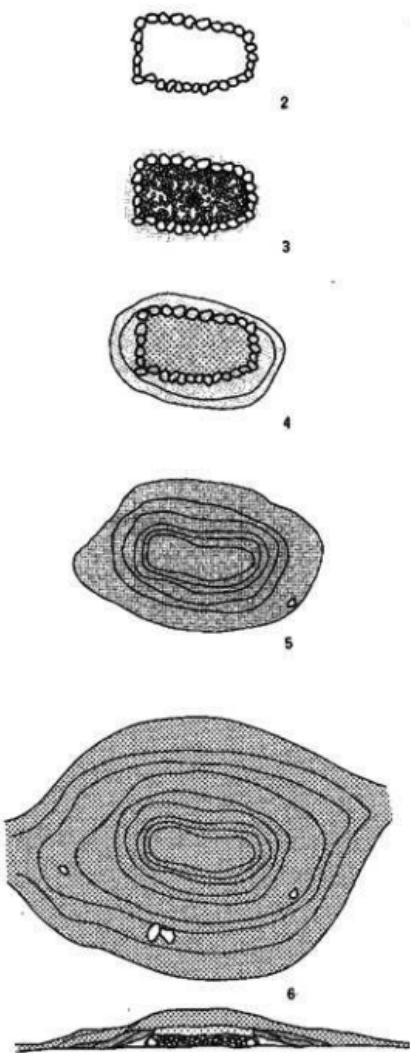
図14 島の構築過程復元図

次に、SX1の構築工程について復元的にみてみよう(図14)。

- 1 園池の中に、造ろうとする島の位置を決定する。
 - 2 中心部分(核)を造るために花崗岩を環状に並べる。
 - 3 環状に並べた石列内へ、玉石を無造作に詰め込み島の核を造る。
 - 4 花崗岩列や玉石が崩れないように、石列の外回りに褐色土を積み上げて固定する。
 - 5 その後更に、石列内に玉石を積み上げてゆくが核の部分と違って土と玉石をあらく交互に積む。また、粘質土と砂礫で裾部を少しづつ固めてゆく。調査区の西側で発見した景石の一部は、この段階で据え付けている。
 - 6 陸部の表面は砂泥層で覆い、裾部は再度疊混じりの土で固めて仕上げている。こうした、陸部の構築法は鳥羽離宮跡に於いても始めてであるし、その他の遺跡においてもほとんど発見されていない。ただし、玉石と粘土を交互に盛り上げていく工法は鳥羽離宮跡では東殿や田中殿においてみることができる。
- 2回にわたって調査したこの陸部は、東西に細長く造られた島跡あるいは出島ではないかと考えている。鳥羽離宮跡の調査において島跡の発見は、今回で3例目であるがそれに形態や構築方法にはちがいがみられる。

まず第1に、第115次調査と今回の調査によって検出したS X 1 の北半部をほぼ明らかにすることができたし、この遺構が島あるいは出島であることも判明した。更に、その構築工法はきわめてまれなものであることがわかった。

今回検出したSX1に見られた基本的な構築工程の過法の中に、島の中央下方に核を造る点では第95次の調査例に共通するが、実際の構築法にはかなりの隔たりがある。今回発見した構築工法は、低湿地あるいは從来からある池を埋め立てて島あるいは出島状の陸部を造成する際に用いた方法の一つである。

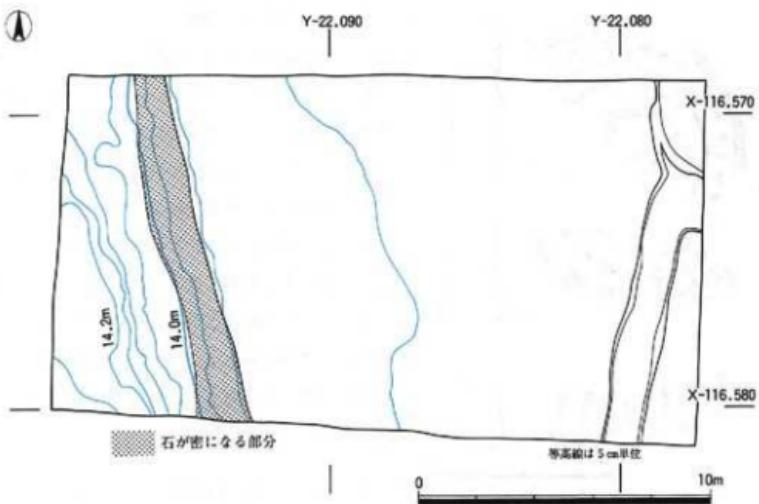
図16 造構実測図(1)

検出した遺構には溝・池状遺構がある。

SD2は室町時代の溝で腐植土(暗灰黄色砂泥)層の上面を切り込んでいた。幅約0.6m、深さ約0.2mのやや北から西にふる小さな溝である。

SD1は断ち割りを入れた部分で池状の遺構の下層で検出した。幅約2.0m、深さ約0.3mと浅く、西側の肩に段をもつ。遺物はまったく出土していない。

池状の遺構は、調査区全域に西から東にむかって緩やかな傾斜面をなす。底には数cmか

らこぶし大の大きさの礫がひろがり、標高13.9mから14.0mにかけての幅1.5mぐらいの部分で帶状にやや密となっている。礫の上面や暗灰黄色砂泥層中からは平安時代後期の遺物が出土しており、また、礫のなかには京都盆地では産しない緑泥片岩（塩基性結晶片岩）が含まれており、この時期に人為的な行為が加えられていることは確実である。仮に礫が集まる部分を汀とすると、鳥羽離宮東殿に営まれた池の汀の標高に比べて約0.5m高くなり、第59次調査などで検出した溝により隔てられた別のものであることがわかる。

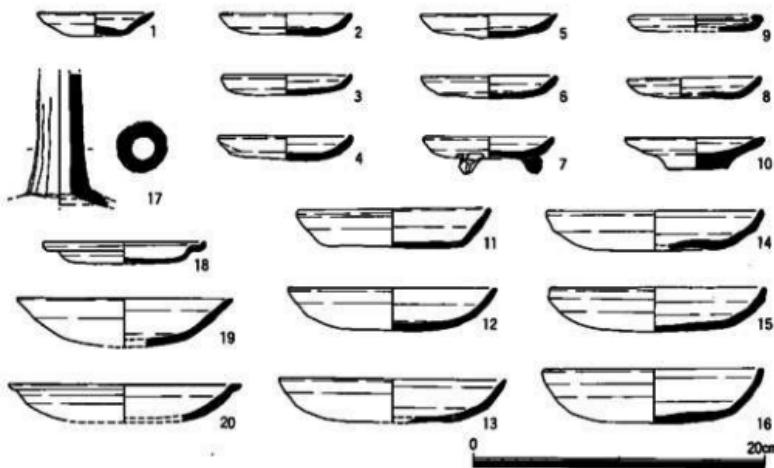
図23 土器実測図

池第2層出土の土師器（1）この層からの出土量は少ない。口縁部がまっすぐに開く小皿である。端部はヨコナデにより丸くおさめ、底部は上げ底気味である。

池第3層出土の土師器（2～17）形態と大きさから小皿（2～8）・受け皿（9）・大皿（11～16）・高杯（17）に分ける。小皿は、口径8.6～9.3cm、高さ1.5～1.6cmにまとまる。口縁部は体部からゆるやかに立ち上がる。口縁部のヨコナデの調整は1段のもの（2・4・5・8）と2段のもの（3・6）がある。また、7は脚をつけたものである。残存していた足は一箇所だけだったが3足に復元した。8は焼成後底部中央に一ヶ所穿孔したものである。受け皿は、平たい底部から口縁部が内側に強く屈曲する。大皿は口径13.2～15.3、高さ2.7～3.7cmを測る。11は底部と口縁部が明瞭に屈曲するが、他はいずれも口縁部はゆるやかに立ち上がる。口縁部のヨコナデの調整は1段のもの（12～14）と2段のもの（11・15・16）がある。高杯は脚部が一点のみ出土した。裾部は柱状部から強く屈曲して開く。柱状部外面は細かく14面にケズる。そのほか土師質土器の皿がある（10）。きめの細かい胎土で白色を呈し、突出した小さな底部には糸切り痕を残す。

褐色砂礫層出土の土師器（18～20）陸部の断ち割りで検出した旧流路の中より出土した。18は小皿で口縁部が屈曲して段をつくる。19・20は大皿で、20は端部をつまみ出す。

以上の土器の年代は、1が15世紀、2～17が12世紀前半、18～20が11世紀後半に位置付けることができる。

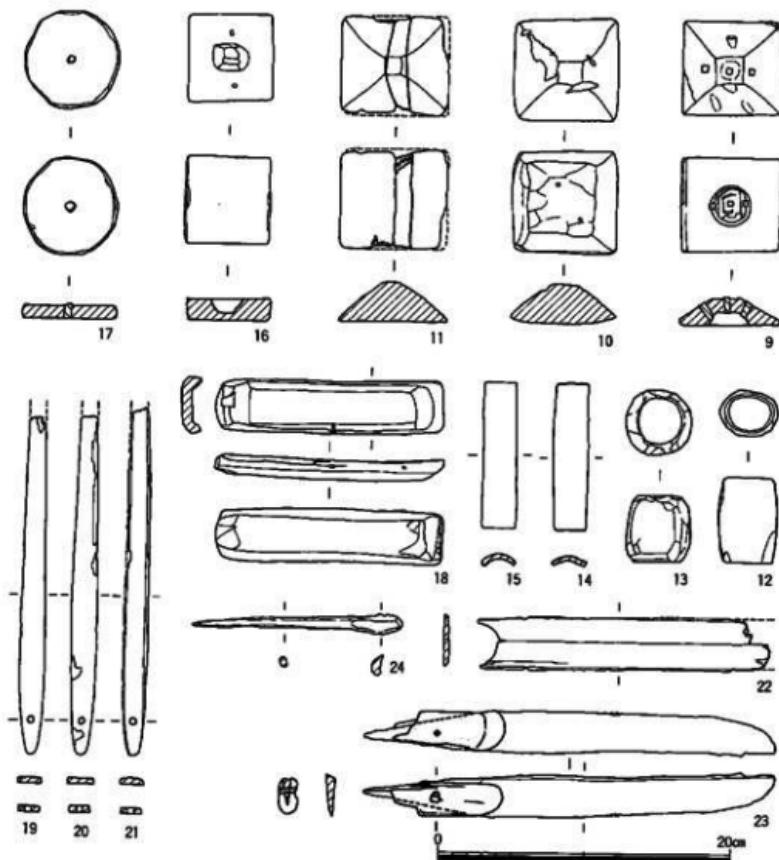
図25 木製品実測図

雲形木製品（1・2） 大きさは、1が縦9.7cm・横13.1cm、2が縦6.9cm・横12.1cmで1には打ち込んだ釘が2本残る。ともに断片ながら1は大きくうねる雲、2は小さく巻き込む雲を立体的に彫刻し、漆を塗って仕上げている。この彫刻の様式から宇治平等院鳳凰堂

に現存する雲中供養菩薩像のような仏像の破片で、台の雲形と考えた。ヒノキ材を用いる。

軸(4・5) 直径1cmの巻物の軸である。端部は黒漆を塗る。4と5は直接接合せず、板に同一個体としても本来は長さがもっと必要であろう。ヒノキ材。

檜扇(19~21) 同一個体でいずれも先端が欠損。21は端の部材で片面を丸く仕上げる。

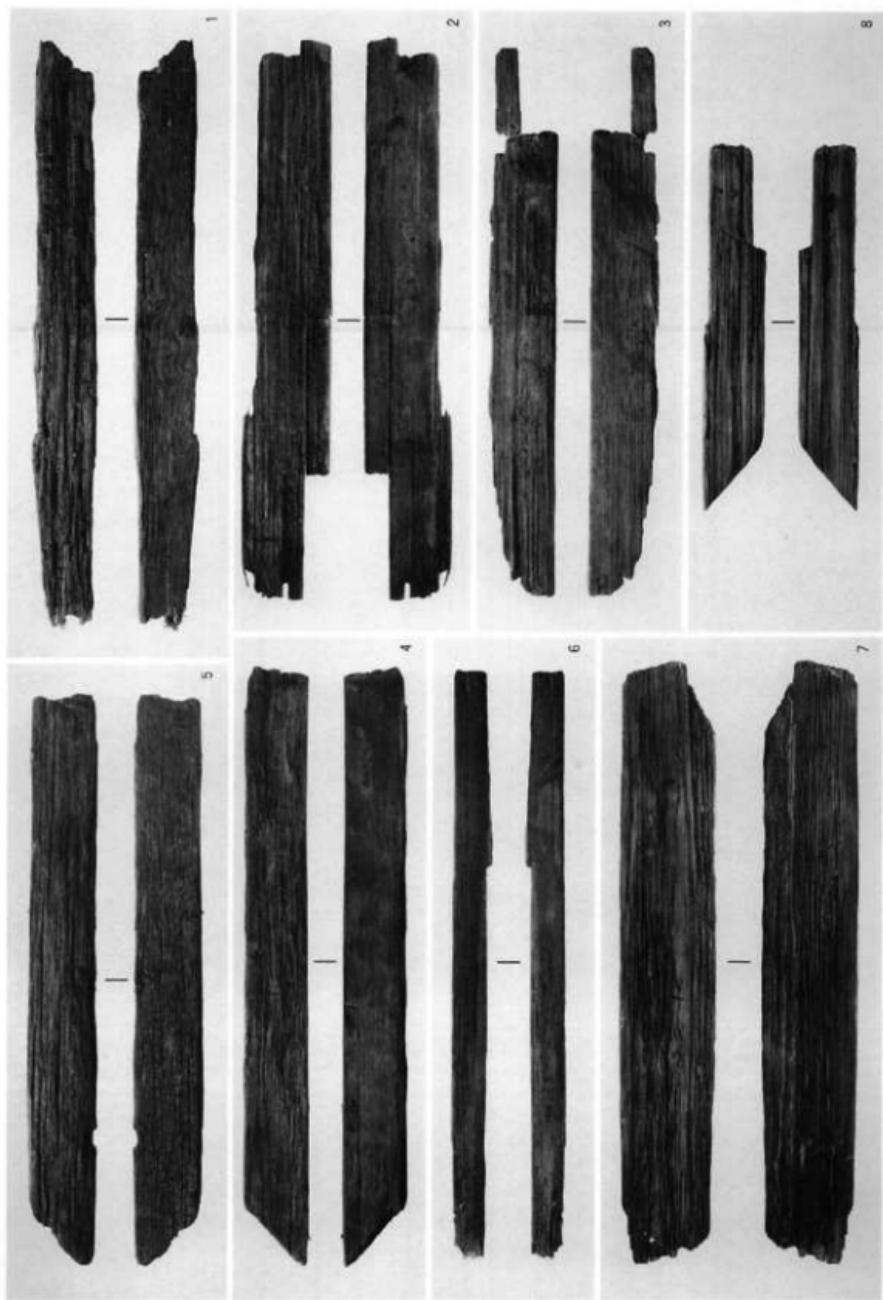
建築部材 屋根板 (1~8)

屋根板（1～9）は、残存長がもっとも長いもので101cm、幅は6.5～12.5cm、厚さは1.0～1.8cmを測る。一端を斜めに切り落としたもの（4・5・6）は、屋根の隅の部分にあたる。すべての個体で片側の面が腐蝕している。これは屋根に葺かれていたときに表側に露出していた部分で、風化のため傷んだことによる。逆に裏面はムレによる若干の損傷をうけるが、ヤリガシナで粗く調整した痕跡が残るものもある。調整が残るものはヒノキに限られ、スギでは割ったままで何ら調整が行なわれることがない。樹種による技法の違いを看取できる。

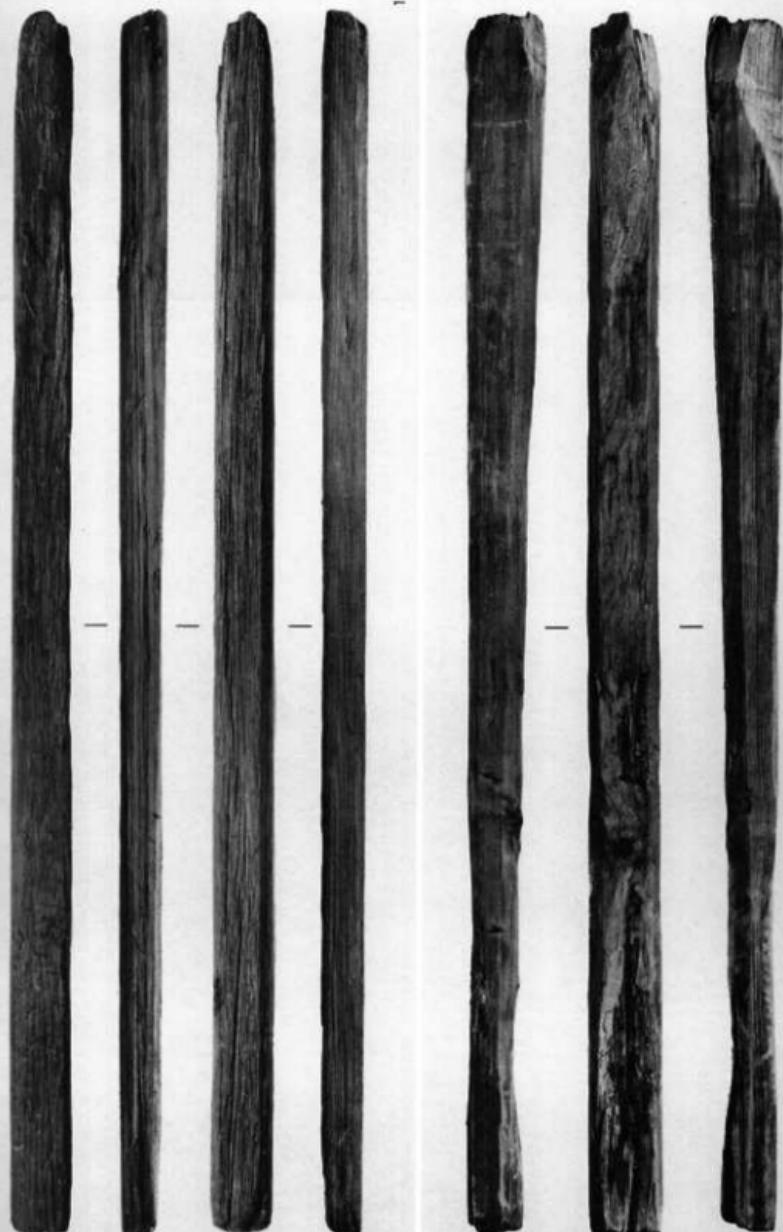
建築部材 垂木 (13, 14)

垂木は5点（13～17）。13～15は一つの型にまとめることができる。断面約8cm×7cmの面取材でそのうち14は上面が強く反ることから先端に近い部分であることがわかる。他はまっすぐで、地垂木の反りのない部分である。14・15では上面の一部が水の浸蝕をうける。垂木も端に近いところであるとみれば、木質の痕跡かもしれない。16は断片ながら13～15と同様の面取りが施されているが、断面でその一辺が少なくとも10cmを越えていることから、異なる建物の部材と考えられる。また、17は面取りをつけていないところから、屋根裏などで使う野材であろう。樹種はコウヤマキである。

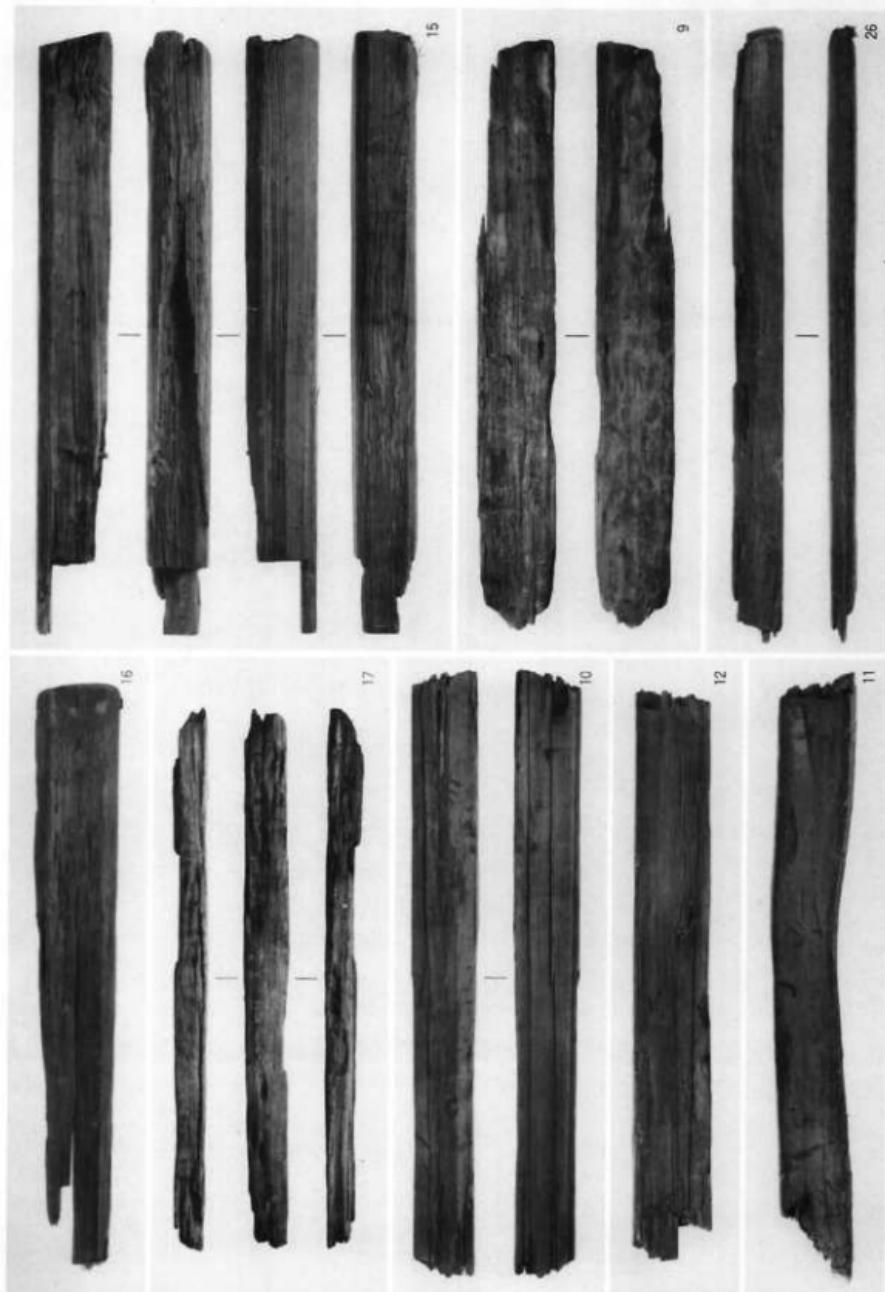
建築部材 屋根板(9)・野地板(10~12)・垂木(15~17)

屋根板と同様の形状で、ほとんど腐蝕をうけていない板材がある（10・11・12）。樹種はスギに限られる。野地板と考えた。

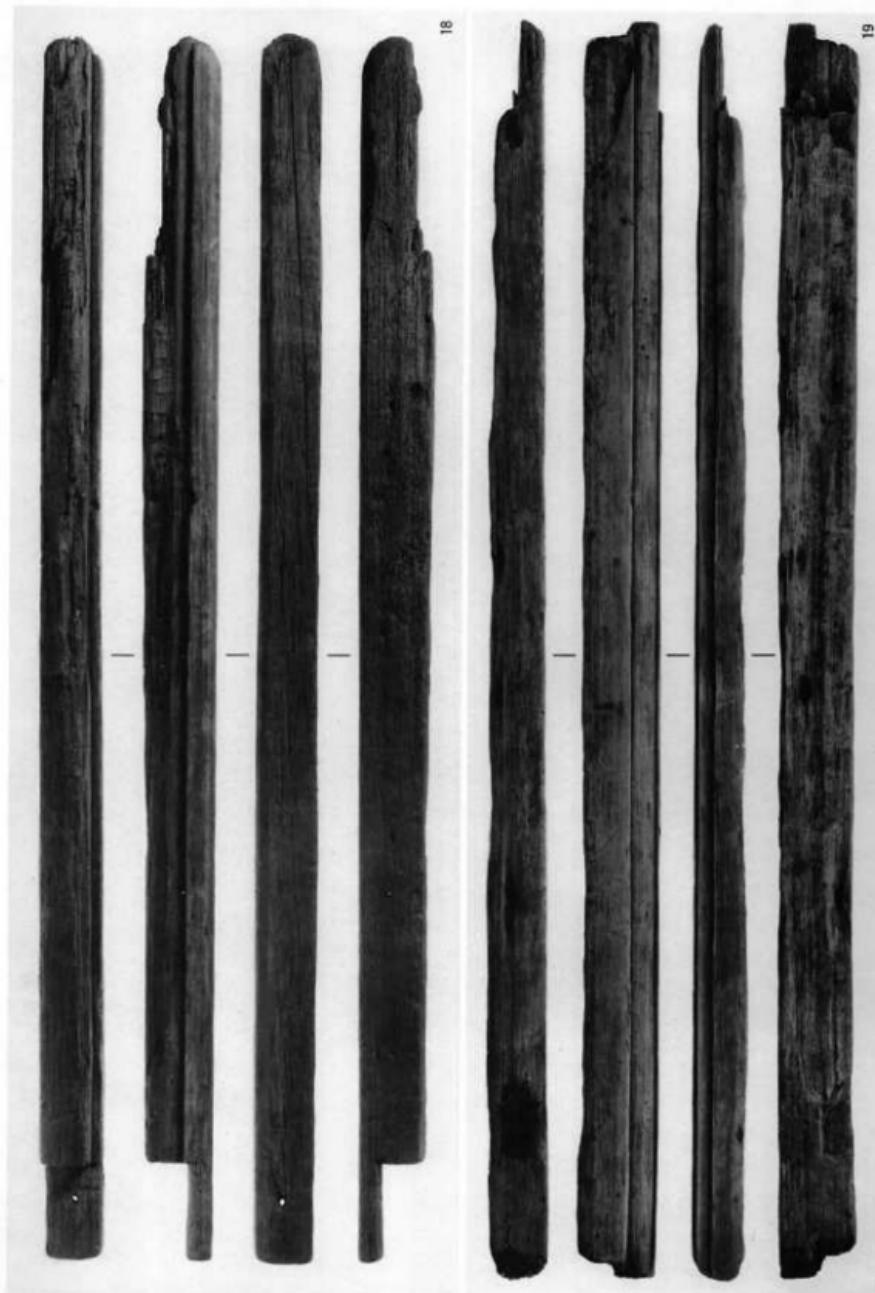
建築部材 回り縁(18)・幣軸(19)

18は角材の一辺に板がかりを作り、その下の角を面取りする。天井の回り縁となるものである。そこには固定したときの釘穴が見られる。

19は丸面をもつ部材である。扉の弊輪の裡に組む部材で、その大きさからすれば厨子に使われていたものであろう。

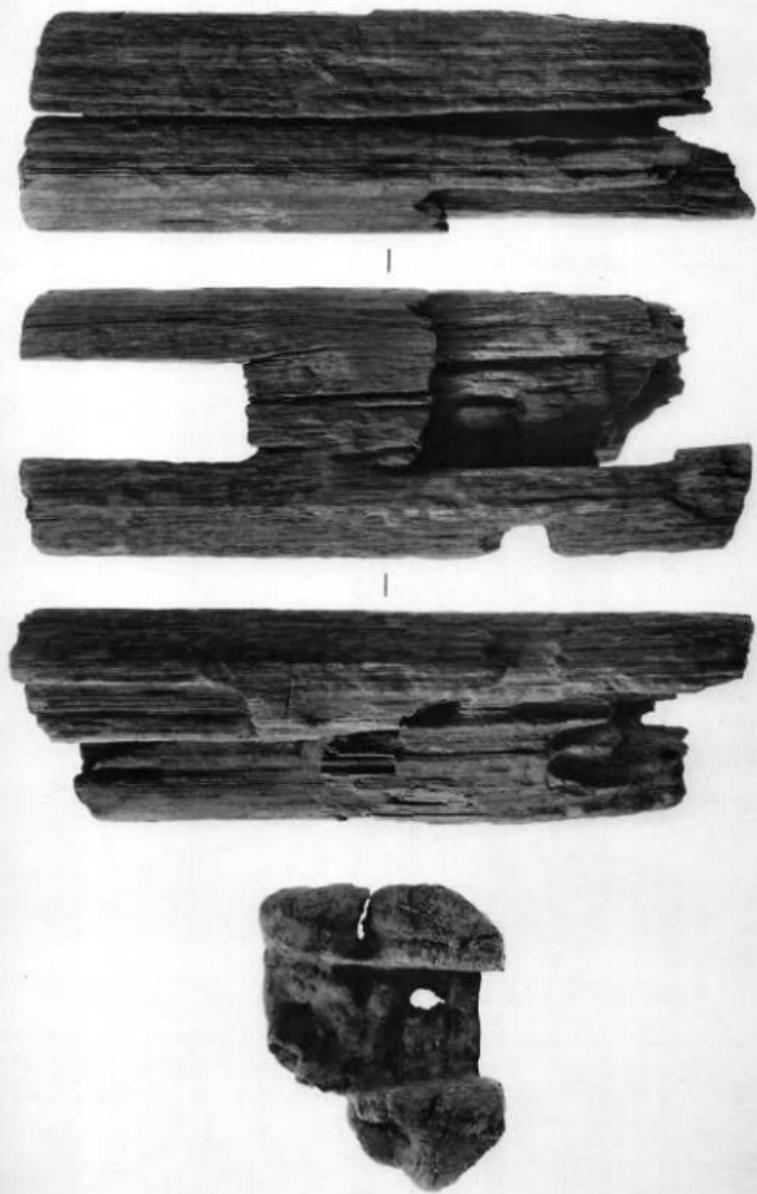
建築部材 柱 (20)

20は面取柱の上部分である。桁行方向に頭貫を通した痕跡と梁行方向に聚ぎ梁を大入れにとりつけた痕跡がある。加えて、頭貫の若干下に、一面のみ桁行方向に頭貫と同じ大きさの部材（楣？）を大入れにとりつけ、そのせいの半ばあたりに長押でもとりつけたよ

うで、首切りの痕跡を残している。これらの痕跡を総合すると、この柱は建物の外側回りに位置し、桁行の一方は閉じているが他の一方に扉をとりつけているような位置にあったものであろう。とりついていた部材の断面の寸法を復元すると、頭貫は $16.9 \times 7.0\text{cm}$ 、梁ぎ架は $17.0 \times 8.5\text{cm}$ 、桿？は $17.3 \times 7.0\text{cm}$ 、長押は一辺 2.4cm となる。なお、桁行に向かう面打ちは広く、他の面では狭い。すなわち、面は柱に 45° の角度を持っているのではないことを知る。珍しい例である。

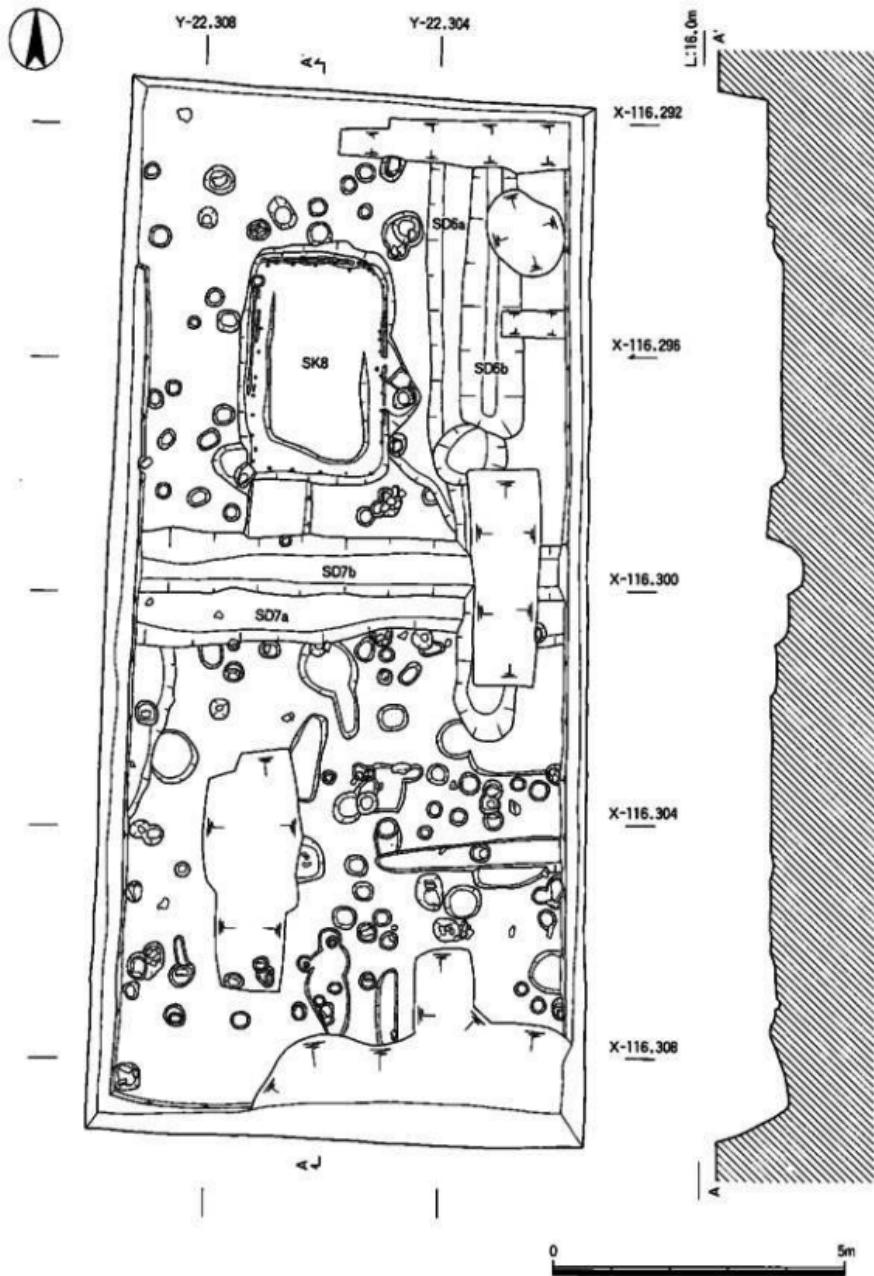
第2造構面造構実測図

SD6 調査区北東で検出した南北方向の堀である。切り合い関係から2時期に分かれ。SD6aは幅1m、深さは約0.3mで、10m分を検出したが、南で途切れている。SD6bは、SD6aを掘り直した幅1m強・深さ約0.6mの断面V字の堀である。SD6aより5m近く、この時期にはSD7との間に約2mの空闊地を設けて通路状にしている。

SD7 調査区中央で検出した東西方向の堀である。長さは検出しただけで7mである。SD6に対応して2時期に分かれる。SD7aは幅は不明であるが、深さは約0.3mである。SD7bはSD7aを掘り直した堀で、幅1m、深さ0.5mである。SD6aとSD7aあるいはSD6bとSD7bは同時期で両堀で宅地の一部を区画していたと考えられる。

SK 8 堀で区画された宅地の南東隅に設けられた貯蔵用の施設である。南北4m、東西2.5mの長方形で、深さ0.4m掘り込んだ後、版築状に突き固めて厚さ0.2mの貼り床を形成している。また、壁の四周には板を貼り付け、杭を打ち込んで固定していたようである。これらの板と杭は一部炭化しており、火災にあったことを示している。この施設にともなう柱穴は検出できなかった。なおSK 8の貼り床から出土した輸入陶磁器片とSD 6 aから出土した輸入陶磁器片が接合しており、SD 6 aとSD 7 aで区画された時にSK 8も建てられたと考えられる。

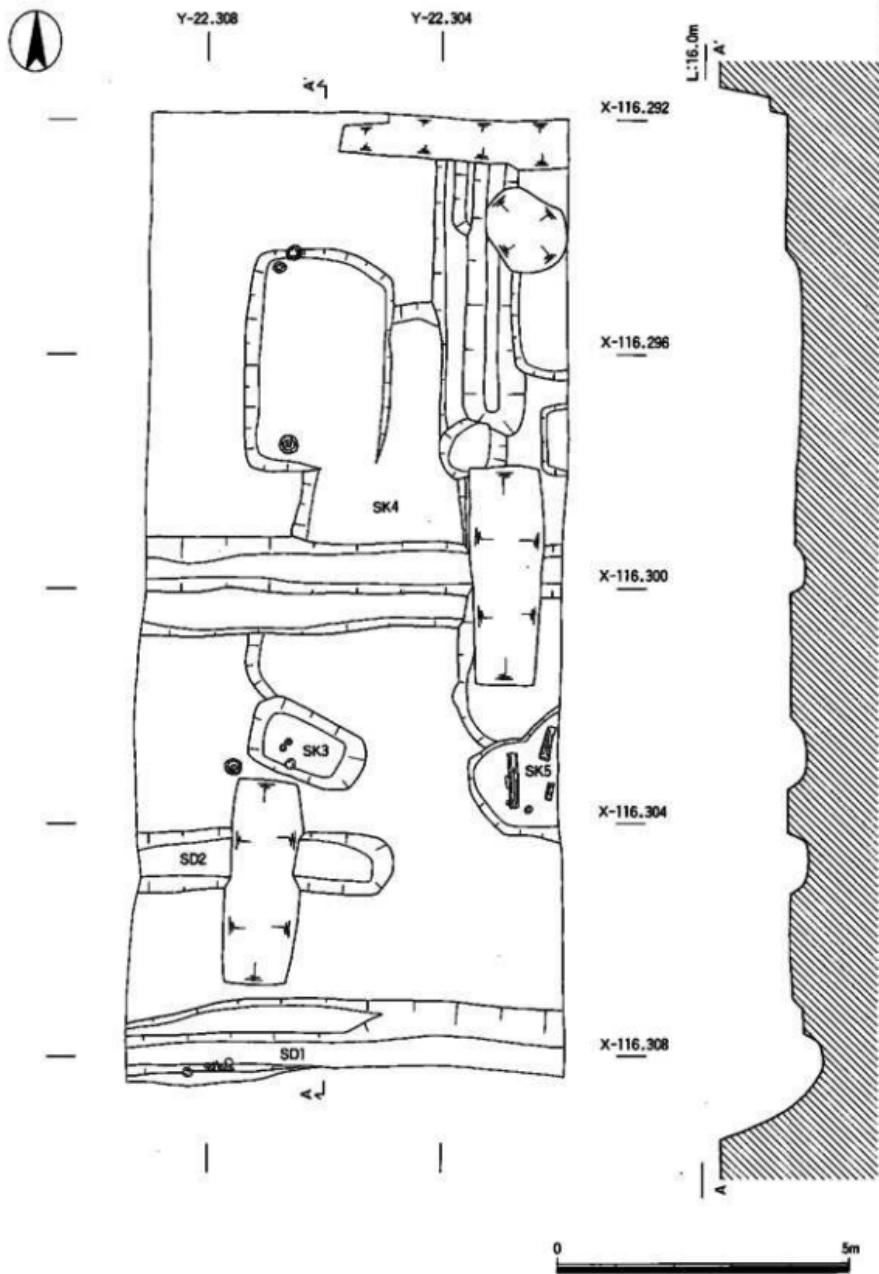
第3 造構面造構実測図

SD1 調査区南端で検出した東西溝である。幅2m、深さ0.6m、長さは検出しただけで7.5mである。溝底から土師器がまとまって出土し、そのなかには搬入されたと考えられる土師器が多く見られた。

SD2 SD1の北で検出した東西溝である。長さ4.5m分検出し、調査区中央で途切れている。幅1m、深さ0.3mである。出土遺物は少ないが、SD1と同型式の土師器片が出土している。

SK3 SD2の北で検出した土壙である。長辺2m、短辺1.2mの長方形を呈し、深さは約0.3mである。完形の土師器皿が4枚まとめて出土しており、墓壙である可能性が高い。

SK4 調査区中央で検出した不定形で浅い落ち込みである。規模は検出しただけで7m、深さは約0.1mである。

SK5 調査区東端で一部検出した不定形の土壙である。深さ0.6mを測る。底からは長さ1mほどの板材が多く出土し、中には「田」と焼き印が押されているものもあった。この土壙は第3造構面で検出したが、東壁の断面観察から第2造構面で検出すべき造構であることが判明した。

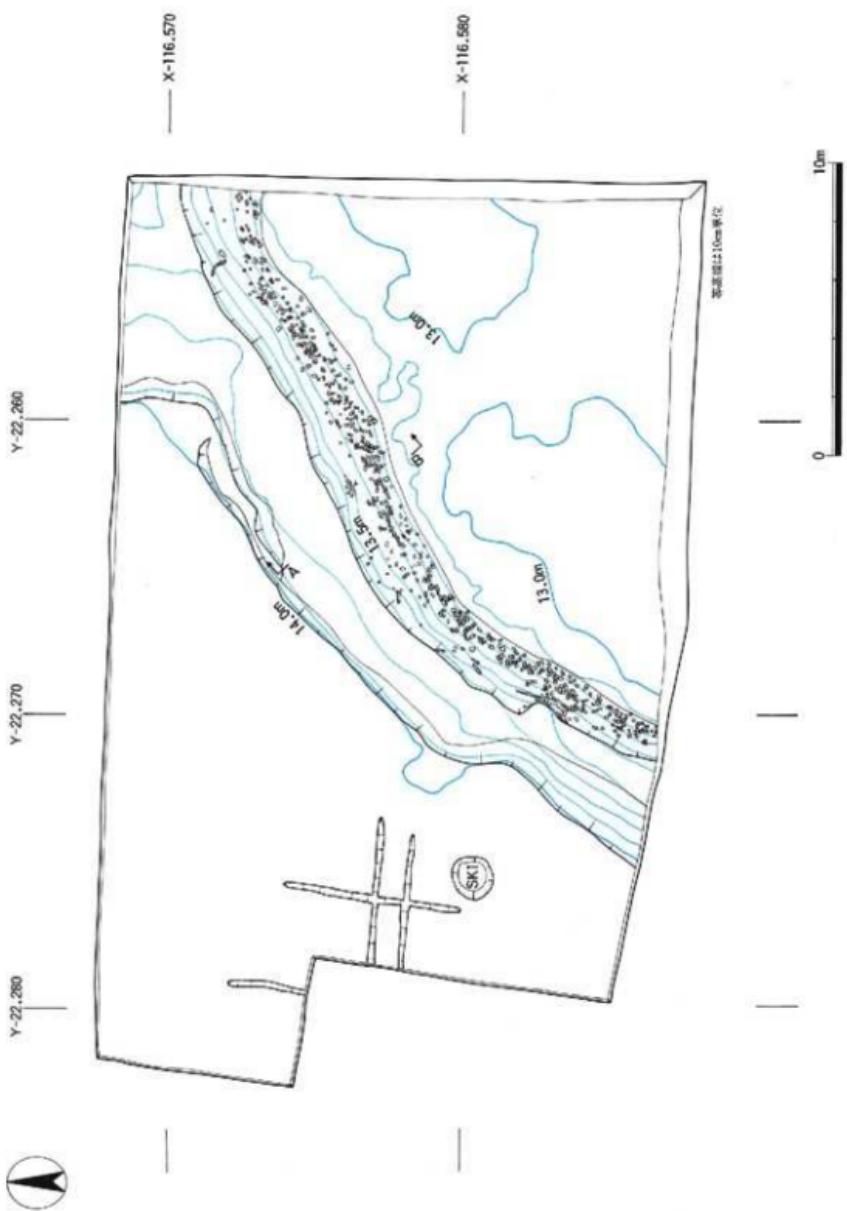
遺構実測図

池は予想どおり調査区の南東部で検出し、汀線は北西から南東に向かって緩やかな曲線を描いている。肩は2段に落ち、直径数cmの小石が広がる平坦面の下段の斜面に砂を置い

た上にこぶし大の河原石を敷き洲浜を造っている。洲浜は幅1.0~1.5m、一部で石が流失し、池の中央よりのほうまで河原石が散在していた。また、洲浜の上部には5箇所に植栽の木の根株が残っていたが、景石は一点もない。洲浜の高さから池の水位を測ると、標高13.2~13.4mになる。池の埋土は底から黒褐色粘質土・灰色粘質土（池第3層）・灰黄褐色泥土（池第2層）・黒褐色砂泥（池第1層）が順に堆積しており、これらはいずれも腐植土を多く含んでいる。遺物がもっとも多く出土したのは、黒褐色粘質土・灰色粘質土層で平安時代後期の遺物を含む、また、黒褐色砂泥層は少量ながら室町時代後期の土器を含んでいることから、この頃まで池が埋まらずに残っていたことがわかった。

S K 1は調査区の西部で検出した。直径約1.5mの円形で深さは約0.3mの断面すり鉢状を呈する。埋土からは多量の瓦が出土した。

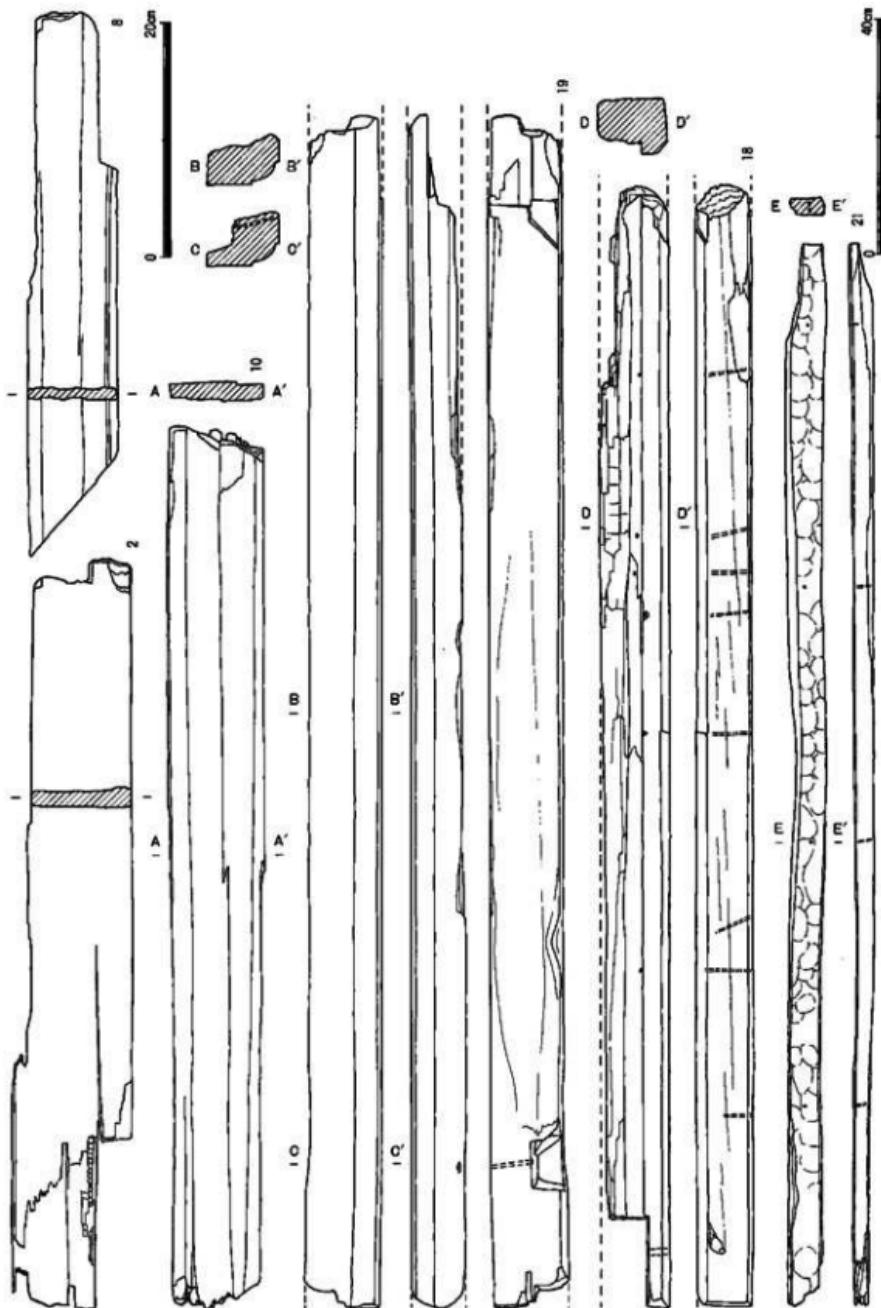
建築部材実測図 屋根板(2.8)・野地板(10)・回り縁(18)・帯軸(19)・床板(21)

床板（21～24）はすべて全長を残していない。また、幅も細く割られてしまっている。ヒノキ材の中には、ヤリガンナで粗く調整した痕跡を認めるものがある（21・22）。また21には根太に打ちつけた時の釘が等間隔に残っている。
