長岡京市文化財調査報告書

第 76 冊

第1章 乙訓寺第28次調査概要

第2章 長岡京跡右京第1232次(7AN KJS-5地区)調査概要

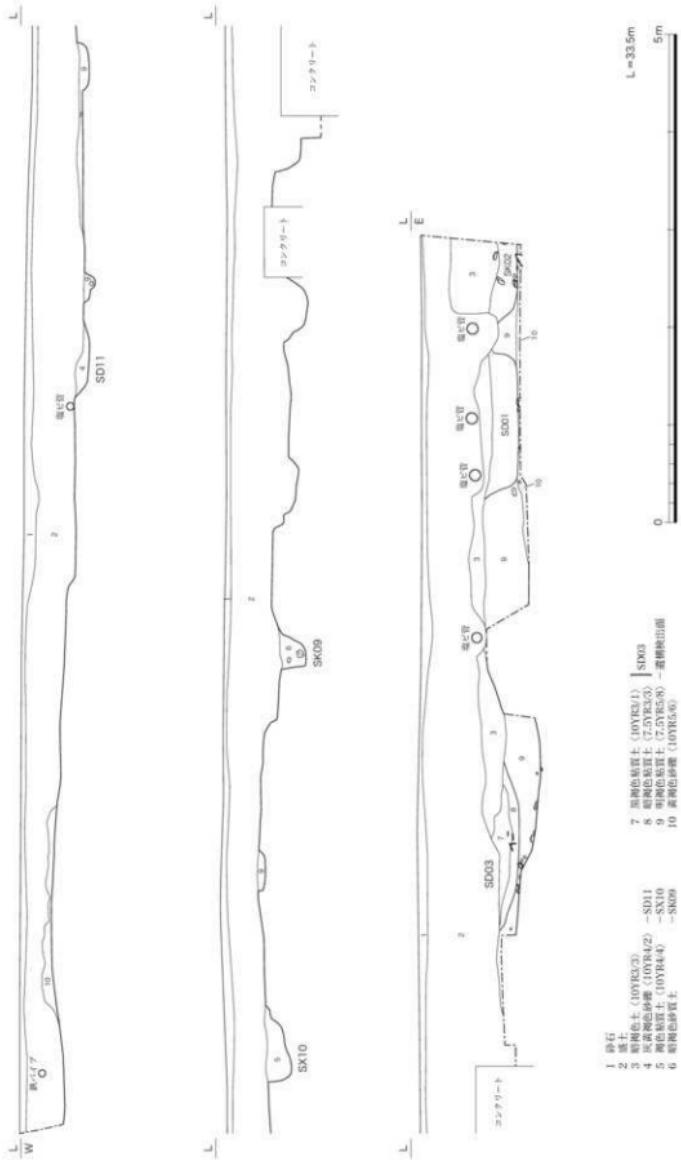
第4図 調査区北壁土層図 (1/50)

基本層序は砕石、盛土下に暗褐色土層、明褐色粘質土層、黄褐色砂疊層の順で堆積する。調査区西半は後世の削平が著しく、盛土の直下で砂疊層となる。第 3 層の暗褐色土層は近世の瓦片を多量に含んでおり、遺構は第 9 層の明褐色粘質土層上面で検出した。

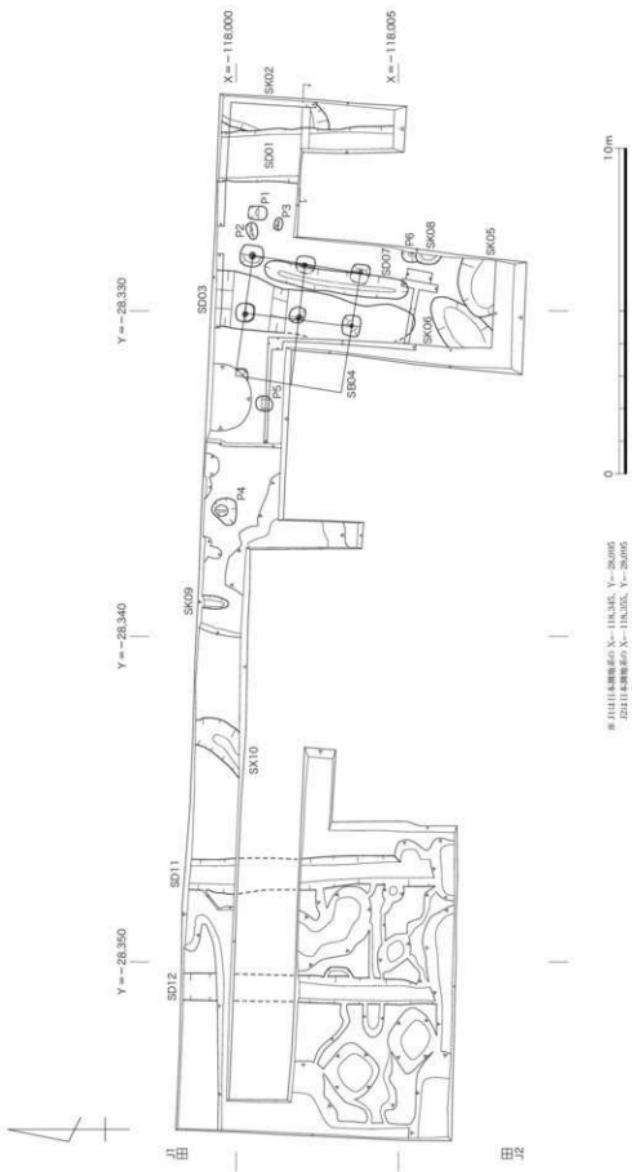
第5図 調査区検出遺構図 (1/150)

土坑 SK02（第4・5図） 調査区東端で検出した梢円形の土坑である。西は溝SD01に切られ、北・東は調査区外へ広がるため、全形は不明である。南北3.3m、深さは0.5mを測る。遺物は古代の土師器、瓦が出土した。

土坑 SK09 (第5図) 2区中央で検出した土坑で、北側は調査区外へ延びる。埋土は第3層の暗褐色土であることから、近世以降の構築と推測する。遺物の出土はない。

溝 SD01 (第5・7図) 調査区西端で検出した中世の溝で、土坑 SK02 を切って構築されている。南北方向に延び、幅1.6m、深さは0.34mを測る。方向や規模から、乙訓寺第24次調査で検出された溝に接続するものとみられ、区画溝と考えられる。遺物は土師器、瓦器などが出土した。

溝 SD03 (第4・5図) 南北方向に延びる弥生時代の溝で、幅約1.7m、深さは0.3mである。調査区北端付近で土器がまとまって出土した。

溝 SD07 (第5・6図) 溝 SD03 に近接して南北に延びる近世の溝である。幅0.7m、長さ4.5mで、深さは0.26mを測る。瓦片が多量に出土した。

溝 SD11・12 (第5図) 調査区西端付近で検出した南北方向に延びる溝である。出土した瓦などから、近世以降の構築と考えられる。

柱穴・小穴 (第5・7図) 6基の柱穴・小穴を検出した。P1～5は埋土が溝 SD01 と近似している。P6は柱痕とみられる土層が認められるため、柱穴と考えた。P6は土坑 SK08 に切られることから、弥生時代以前に位置付けられ、他の小穴は中世以降と推測する。

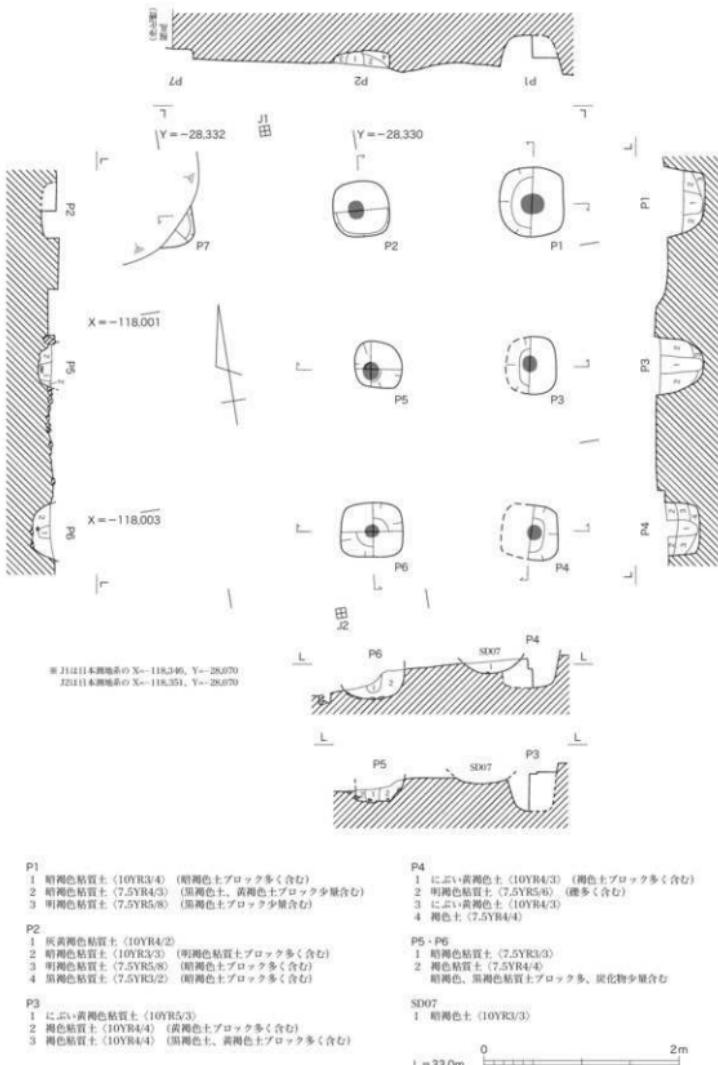
第6図 挖立柱建物 SB04 実測図 (1/50)

掘立柱建物 SB04（第6図） 調査区東端付近で検出した総柱建物である。検出できた範囲では南北2間、東西2間で、北側は調査区外に延びる可能性がある。建物は正方位を指向せず、南北の柱筋はN-9°-Eを示す。柱間寸法は1.7m前後で等間隔に配されている。柱穴の平面形は円形のものと方形のものが認められ、長軸0.5~0.7mを測る。検出面からの深さは後世の削平のため深浅に差が生じているものの、底面標高は32.3~32.4mの範囲に収まっている。ほぼすべての柱穴で柱痕が認められ、直径0.2m程度の円形であった。遺物は柱穴の掘形から古墳時代の須恵器杯、埴輪の破片が少量出土した。出土遺物から、古墳時代以降の構築と考えられる。

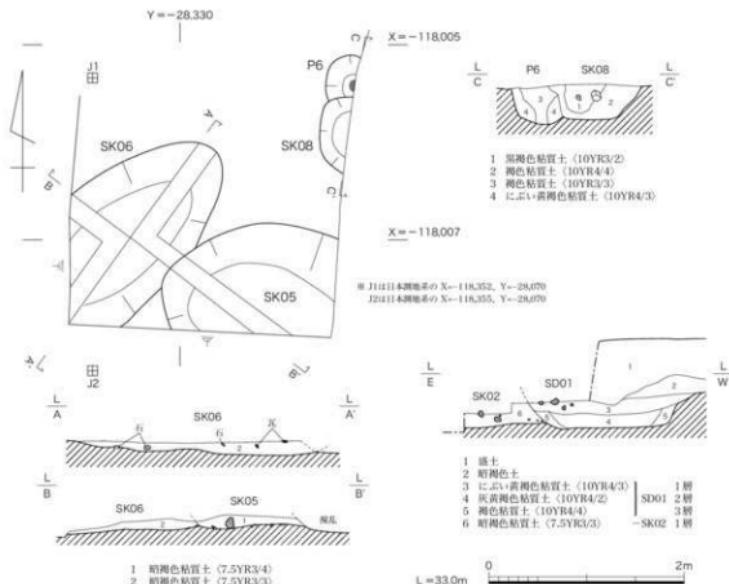
第7図 土坑SK02・05・06、溝SD01、柱穴P6実測図(1/50)

土坑 SK05・06（第7図） 3区南端で検出した土坑である。削平のため明らかではないが、平面形は梢円形や円形を呈するものと考えられる。SK05は長軸1.8m以上、SK06は長軸2.3m以上で、深さはいずれも0.1~0.4mを測る。遺物は土師器の細片や古代の須恵器、瓦が出土した。

土坑 SK08（第7図） 3区の東端で検出した。埋土第1層は黒褐色粘質土で、弥生時代の溝SD03と同質である。遺物は弥生時代の土器が出土した。

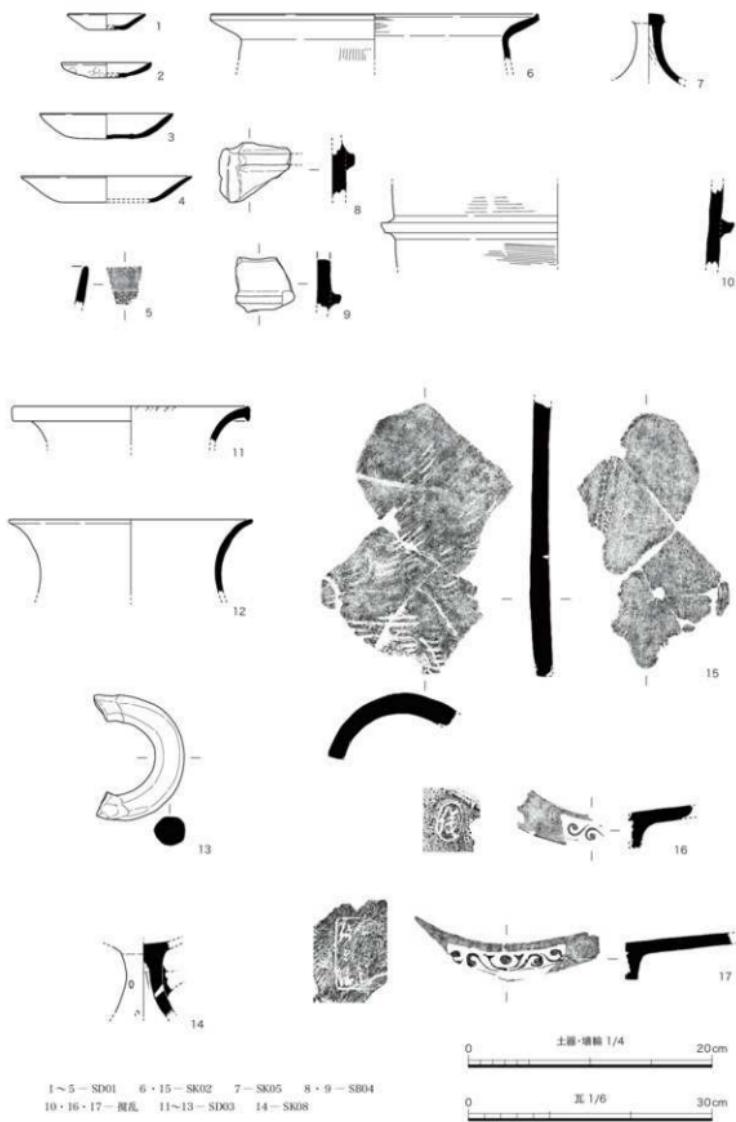
第8図 出土遺物実測図（土器 1/4・瓦 1/6）

遺物は近世、中世、古代、古墳時代、弥生時代の遺物が出土した（第8図）。土器はいずれも小片で、器種や時期の特定が困難なものが多い。以下、時期ごとにまとめて記述する。

近世の遺物 撤乱で出土した軒平瓦を2点（16・17）図化した。いずれも瓦当に刻印が認められる。16は楕円形の区画内に「儀」の文字が認められる。17は長方形の区画内に2行にわたって文字が刻まれている。不明瞭ではあるが、これまでの調査で数点確認されている「奥海寺院儀兵衛」とみられる。

中世の遺物 1～5は溝 SD01 で出土した。1～4は土師器の皿である。1・2は口径7cm前後で、胎土は橙色を呈する。3は口径11cm、4は口径14cmを測り、胎土は灰白色である。3の底部内面には円形の緩い段が認められる。5は瓦質の口縁部片で、器種は鉢であろうか。外面には横位の沈線と菱形のスタンプ文が認められる。

古代の遺物 6は土坑 SK02 で出土した土師器の甌、7は土坑 SK05 で出土した須恵器の高杯である。15はSK02で出土した丸瓦で、凸面に平行叩き、凹面に布目压痕が認められる。

古墳時代の遺物 8～10は円筒埴輪である。8・9は掘立柱建物 SB04、10は撤乱で出土した。8は突帯と直交する剥離痕が認められ、剥離面には線状の刻みが施される。鰐が剥落したものであろう。9は黒斑が認められる。上部端面は破断面でないため、方形の透かし孔の可能性がある。

弥生時代の遺物 11～13は溝 SD03 でまとめて出土した。11・12は壺、13は水差形土器の把手とみられる。櫛描波状文が施された体部片と共に出土したことから、弥生時代中期に位置付けられよう。14は土坑 SK08 で出土した台付鉢である。縦方向に把手が付き、脚台には斜め上方から上下2列の穿孔が施される。穿孔は上部に5か所、下部には少なくとも2か所が確認

できる。そのうちの一つは未貫通である。弥生時代中期、または後期の所産である。

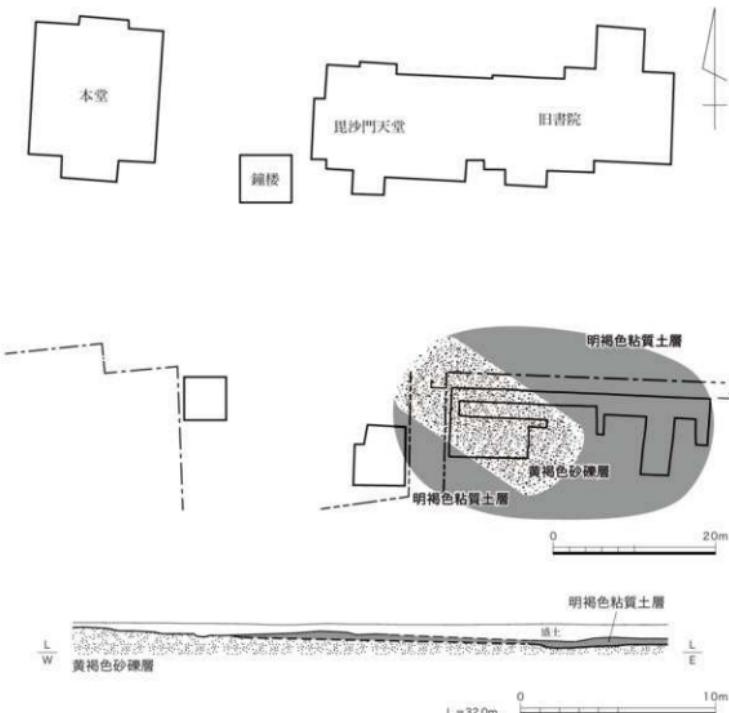
第10図 遺構検出面の土層堆積状況と乙訓寺

区では、ほぼ全面が下位層の黄褐色砂礫層であったが、南西隅で明褐色粘質土層を確認している。土層断面の観察では、黄褐色砂礫層は2区西端で最も高く、東へ向けて低くなる。その上には明褐色粘質土層が堆積し、東側ほど厚く堆積する。遺構確認面での黄褐色砂礫層と明褐色粘質土層の分布を示したのが第10図である。黄褐色砂礫層は北西-南東の方向に広がっていることを確認できる。本来、この砂礫層は明褐色粘質土層で覆われていたと考えられ、周囲よりも若干高い微高地を形成していたであろう。この微高地を北西方向に延長すると、現在の乙訓寺本堂の位置にある。こうした状況から、寺院の中心的施設である本堂は、段丘上の安定した地盤のなかでも、わずかな高まりを意図的に選択して配置された可能性が指摘できよう。

乙訓寺は、東の低地から崖を上った一段高い段丘上に立地している。今回の調査では、明褐色粘質土層の上面で遺構を確認できたが、2区の西半ではこの粘質土層を確認できなかった。1

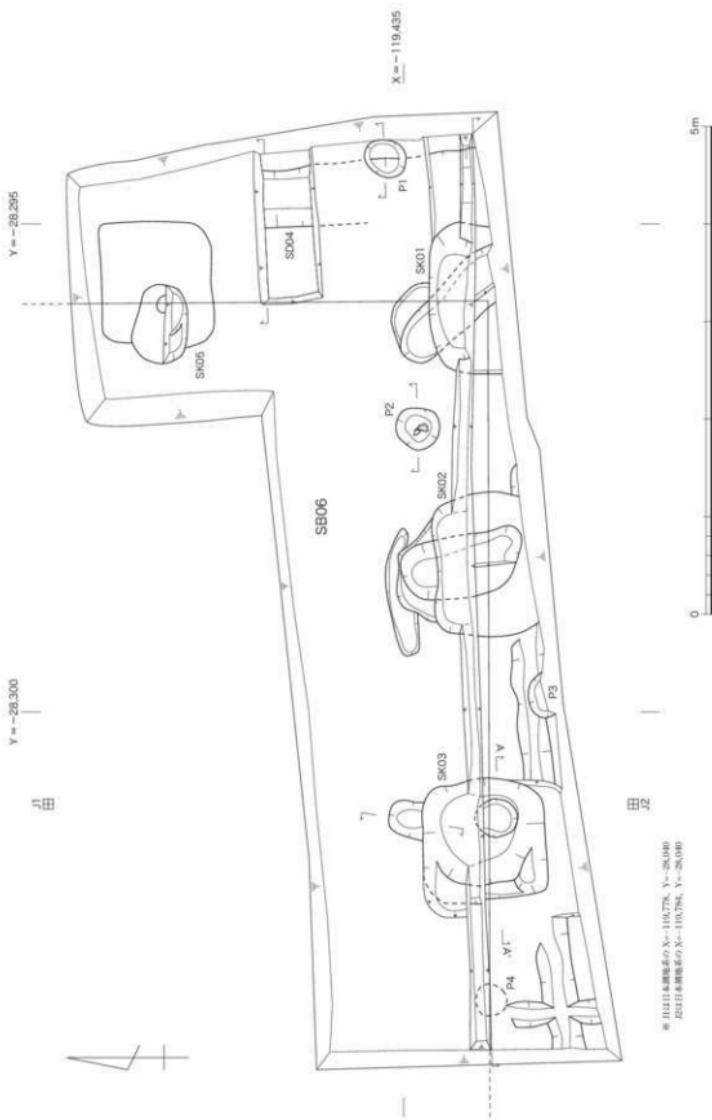
第12回 調査区検出遺構図 (1/50)

検出遺構（第 12 図） 今回の調査で検出された主な遺構は、長岡京期の掘立柱建物 1 棟、小穴 4 基、溝 1 条である。その他、時期は不明であるが、下層にも複数の遺構が存在するが、長岡京期の遺構面を保存するため、部分的な断ち割りにより存在を確認するに留めた。

掘立柱建物 SB06 調査区の南寄りの地点で、東西 1.2 ~ 1.4m、南北 0.8 ~ 1.0m の規模をもつ隅円方形の柱掘形 SK01 ~ 03 が検出された。いずれも抜き取り坑が中心付近に向かって接続しており、西端に位置する SK03 には径約 0.4m の柱当たりが残存した。柱列は東西に 2.65m

(9尺) 等間で3基が並ぶ。また、東端のSK01から北に3.3m(11尺)の位置にSK05が検出された。これらは正方位を指向した柱列で、同一の建物に伴うものと推定され、東西3間以上、南北2間以上の大型建物に復元できる。柱穴はいずれも包含層III上面から掘削されており、埋土もほぼ同様の堆積と言える。方形の柱掘形を掘削後、柱の高さを合わせるためにオリーブ灰色砂礫(地山)ブロックが混じる土(第13図5層: SK01、10層: SK02、17層: SK03)である程度埋めている。これは右京第1177次調査で検出された大型建物SB2201の身舎柱穴最下層埋土の在り方と類似する。上層は黒褐色粘質シルトで柱を埋めており、柱痕跡には木質を含む極暗赤褐色シルト～黒褐色粘質シルトが堆積する。最上層は抜き取り坑の影響で乱れているが、瓦や土器が投棄された状況は確認できなかった。しかし、SK03は掘形南壁面に張り付くように砾石(9)、上層埋土中に粘板岩(10)が出土している。

また、SB06の柱抜き取り坑はSK01～03が北側から、SK05は西側から掘削されている。右京第1177次調査のSB2201の棟持柱の抜き取り坑は、建物の内側となる南側から掘削されており、今回検出したSK05を棟持柱とするならば、抜き取り坑の状況は類似していると言えるだろう。

小穴P1～4 いずれも径0.3～0.4m程度の規模であるが、SB06の柱列の間で検出された点は注目できる。P1は須恵器甕片、P2は布目瓦片を伴い、P1～3は赤黒色砂礫層(包含層III-2)の上面から掘削されている。一方、P4は包含層IIIの下層に位置しており、他の3基とは時期が異なる可能性がある。

溝SD04 調査区の東端を南北に走る長さ4m以上の溝である。幅は0.5m前後であるが、深さは調査区の南北で異なり、北側(北東断ち割り付近)では0.05m、南端では0.25mとなる。

本調査では、柱掘形が一辺1mを超える柱穴をもつ大型掘立柱建物SB06が検出され、その構造は右京第1177次調査で検出された大型掘立柱建物に類似するものであった。柱間は10尺等間で構成されたものではなく、東西9尺の規格を呈する。これは、当初想定していた右京第1177次調査の大型掘立柱建物を脇殿とする構造に対応する主殿としては小規模となる。

しかし、今回検出されたSB06の柱穴SK05は、R1177SB2201の中心から北へ約25.5m(85尺)に位置する。これはR1177SB2201身舎の中軸と築地状の区画R1177SA2205の中軸、さらにR1177SB2202の中軸までの距離と同様の距離である。つまり、SB06も同町域でこれまで確認されている構造物と同様に、計画的に配置された建物の一つである可能性は極めて高いと言える。

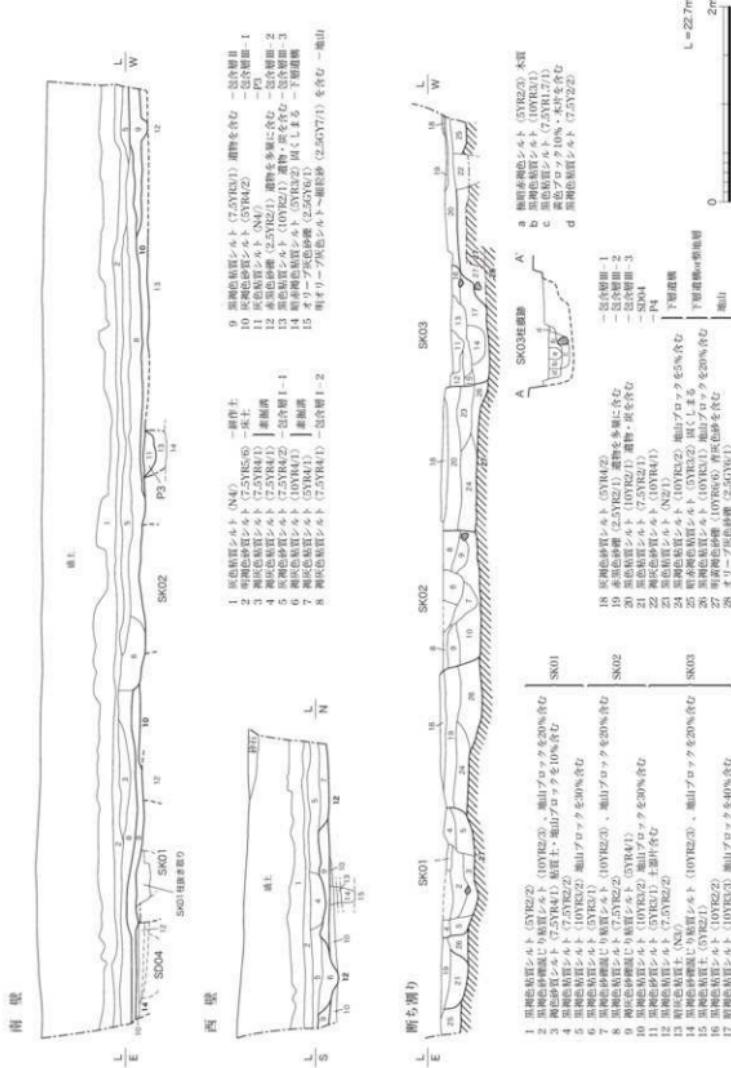
第13図 調査区土層図・断ち割り断面図（1/50）

基本層序（第 13 図） 調査地の基本層序は、駐車場に伴う造成土を除去すると、耕作土・床土が堆積しており、比較的良好な状態で遺跡を確認できた。耕作土・床土の下層には中世遺物を含む灰褐色砂質シルト層（包含層 I）があり、この上面及び黒褐色粘質シルト層（包含層 II）上面に瓦器を含む素掘溝が東西 3 条以上、南北 2 条以上掘られている。包含層 II 以下は、灰褐色砂質シルト層（10 層・包含層 III-1）、または赤黒色砂礫層（12 層・包含層 III-2）が長岡京期の遺構面となる。また、黒色粘質シルト層（13 層・包含層 III-3）も面的な堆積が推定され、12 層と共に長岡京期の遺構が掘り込まれることから、10・12・13 層を包含層 III として調査を行つた。

なお、断ち割り調査によって、この付近の地山はオリーブ灰色砂礫層（15 層）であることを確認しております、包含層 III と地山までの間には、長岡京期以前の遺構群も存在するようである。また、東側の地山面の方が高いことが判明しており、包含層 III は傾斜する旧地形や下層遺構群を埋める整地土の可能性がある。

長岡京期の遺物を含む赤黒色砂礫層（第13図12層・包含層III-2）より下層に位置し、P1の底面でも確認することができる。つまり、SD04の埋没、及び周辺の面的な削平を受けた後に包含層IIIによる整地が行われた可能性を示唆している。また、SD04は、右京第1177次調査SD2073及び同補足調査SD5003の延長上に位置し、同一の溝の可能性が高い。その検出位置は西三坊坊間東小路東側溝の推定地ラインに近似するものの、やや東側に位置する。

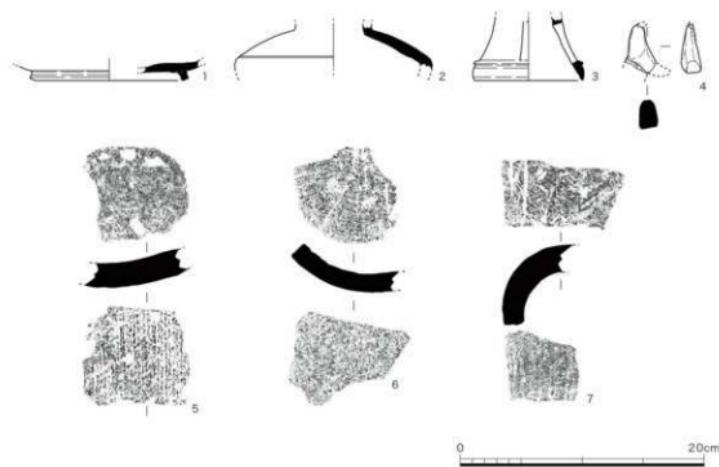
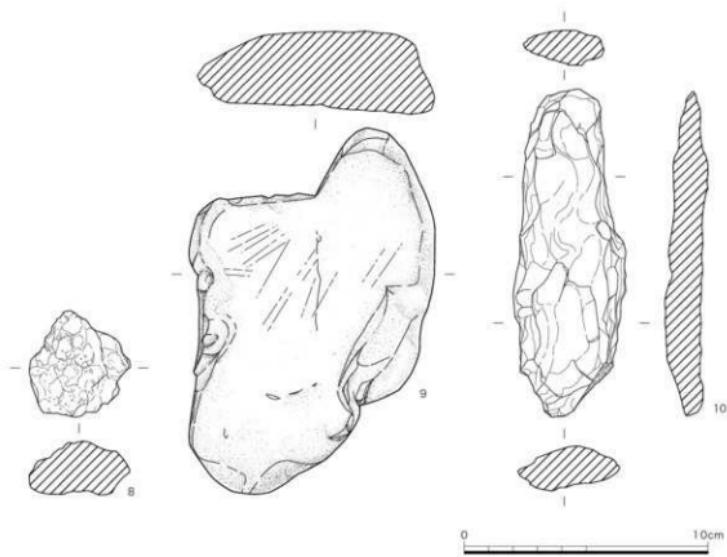
第15図 出土遺物実測図 (1/2・1/4)

本調査では中世から長岡京期を主体とした土師器、須恵器、瓦器、土馬、瓦などの遺物が整理箱2箱分出土した。その内、包含層IIIよりも上層の埋土からは、中世遺物が多く出土しているが、今回は長岡京期の遺構に関連する遺物を中心に実測可能であった14点を報告する（第15図）。

1は貼り付け高台をもつ須恵器杯Bの底部片で、底径は13.0cmを測る。2の須恵器壺Kは肩が角張るような形状を呈し、最も張り出した部に沈線を施す長頸壺である。3は古墳時代の須恵器脚付壺の脚部であり、口縁部には沈線が巡り、端部を垂下させる。破片の両端には面が残存しており、方形の透かし穴を三方に設ける形状と考えられる。4は土馬頭部の一部である。5・6は平瓦、7は丸瓦で、いずれも凹面に布目、凸面に網目タタキ痕を残す。

8の鉄滓は、タテ4.3cm、ヨコ4.2cm、厚さ2.0cm、重さ60gを測る。9の砥石は平坦な面に削痕が残り、きめ細かな面が形成されている。側面にも削痕が部分的に見られるが、主体的な使用面ではないと考えられる。10は粘板岩片であり、その形状は弥生時代の石剣などに近い形状を呈することから未成品の可能性がある。

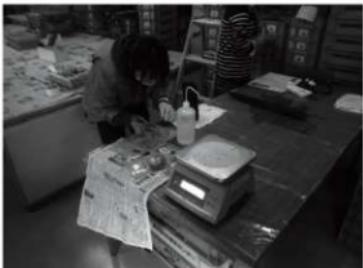
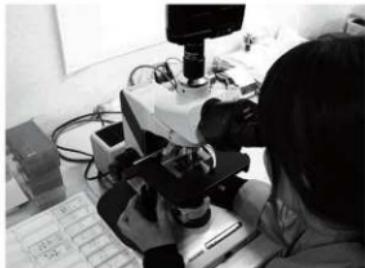
第17図 樹種同定作業工程

方法は、試料からカミソリを用いて新鮮な横断面（木口と同義）、放射断面（柾目と同義）、接線断面（板目と同義）の基本三断面の切片を作製し、切片をマウントクイックアクエオス（Mount -Quick“Aqueous”：大道産業）で封入し、プレパラートを作製する。観察は生物顕微鏡（OPTIPHOTO-2:Nikon）によって40～1000倍で行った。同定は、木材構造の特徴および現生標本との対比によって行った。

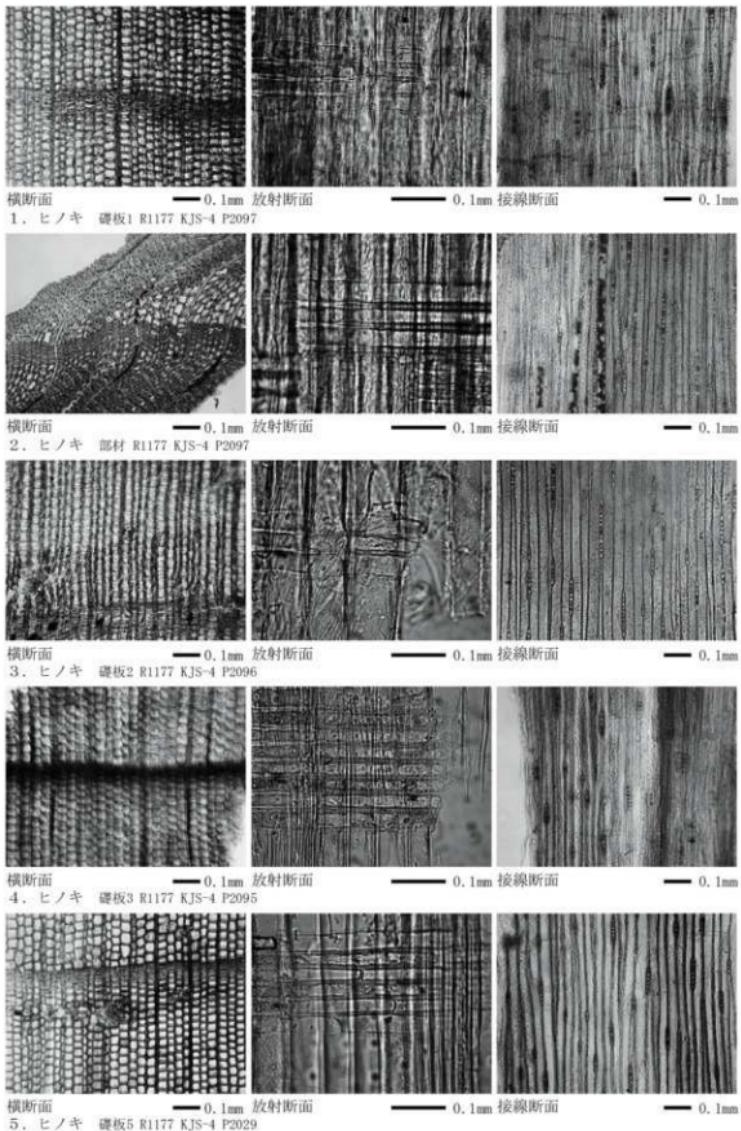
第 18 図 光学顕微鏡写真 (1)

付表-2に結果を示し、主要な分類群の顕微鏡写真を示す。以下に同定根拠となった特徴を記す。

・ヒノキ *Chamaecyparis obtuse* Endl. ヒノキ科

仮道管、樹脂細胞および放射柔細胞から構成される針葉樹材である。早材から晩材への移行は緩やかで、晩材部の幅はきわめて狭い。樹脂細胞が見られる。放射柔細胞の分野壁孔は、ヒノキ型で1分野に2個存在する。放射組織は単列の同性放射組織型で、1~15細胞高である。

以上の特徴からヒノキに同定される。ヒノキは福島県以南の本州、四国、九州、屋久島に分布する。日本特産の常緑高木で、通常高さ40m、径1.5mに達する。

同定の結果、長岡京跡の木製品はいずれもヒノキであった。

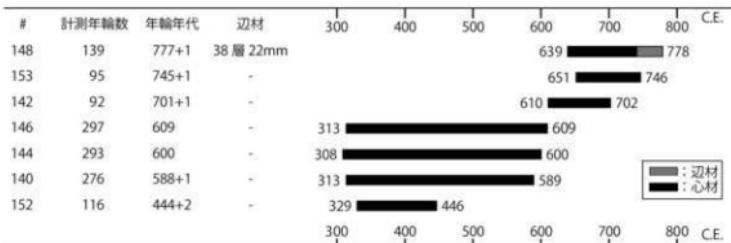
第21図 長岡京跡右京第1177次調査SB2201出土木材の年輪年代

第21図に、年輪年代を特定した調査対象の一覧を示す。年輪年代には最外層の年輪年代を示し、⁽⁴⁾ +で年輪幅を計測できないものの外側に何層あるか計数できた年輪数を示している。辺材は、肉眼で心材に対する色調や劣化の差が認められるものを辺材と判断し、辺材に含まれる年輪数と辺材の幅を示した。なお、樹種はいずれもヒノキと同定した（第22図）。

本検討により、調査対象のうち 7 点について年輪年代を特定した。第21図のバーチャートを見ると、609～610 年を境に大きく内側と外側のグループに分かれることがわかる。内側および外側のグループそれぞれで平均年輪曲線を作成し、標準年輪曲線群とのクロスデーティングにより、各調査対象の年輪年代を特定した。標準年輪曲線とのクロスデーティングは、いずれも平城宮跡出土品で構築されたヒノキの標準年輪曲線と照合し、⁽⁵⁾ t 値は内側の平均年輪曲線に対して

6.0、外側の平均年輪曲線に対して5.3であった。ただし、内側のグループのうち#152は、他の調査対象の年輪曲線とは照合せず、上記の標準年輪曲線に対して直接照合し、 t 値は7.3であった。また、内側のグループのうち#140と146は、相互の t 値が21.6と非常に高く、年輪変動の前年に対する増減や年輪幅の絶対値などが酷似するため、同一材に由来すると判断される（第23図）。

年輪年代が特定された各調査対象の伐採年は、残存する最外層の年代を通り得ないということになるが、調査対象を一連のものととらえると、最外層の年代が最も新しい#148の778年という年代に集約される。#148は、唯一、辺材が残存しており、778年以降それほど経たない年代に伐採されたと考えられる。年輪年代が明らかとなった7点は、大きく内側と外側のグループに分かれたが、内側のグループについても600年代初頭に伐採されたのではなく、#148と同様の伐採年が想定され、原本の内側の部分から木取りされ、また外側のグループは原本の外側の部分から木取りされた可能性が高い。調査対象について年輪の円弧の状況を観察すると、内側のグループではより内側になるにつれて円弧が急になり、最も古い年輪が刻まれる#144には随も観察されること、一方、外側のグループには円弧が急な箇所は観察されなかったことも、これらのことと支持すると考えられる。

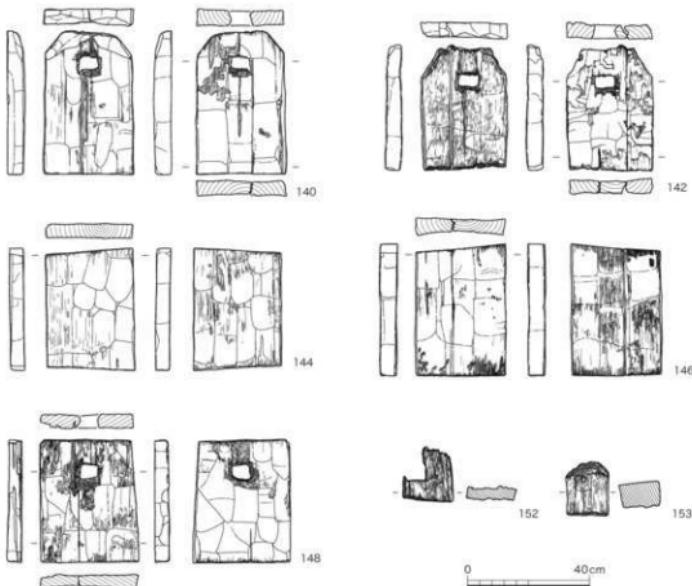
第24図 長岡京跡右京第1177次SB2201出土木材
長岡市埋蔵文化財センター（2020）より抜粋

長岡京跡右京六条三坊三町の南西部において検出された長岡京期と考えられている大型掘立柱建物 SB2201 から出土した礎板及び加工木材について、年輪年代調査を実施した成果を報告する。この建物は、南北 7 間、東西 2 間の母屋に西面庇が付属する長岡京でも最大級の建物である。⁽¹⁾ また、宮城などでしか出土していない「旨」の刻印を持つ瓦の出土や、宅地が 2 町以上の規模であつたとみられ、離宮などの重要施設があったと考えられている。調査対象は、長岡京市立埋蔵文化財調査センターにおいて水浸状態で保管されていた長岡京跡右京第 1177 次調査出土木材について、肉眼で年輪数の多寡を観察し、年輪数が多いと判断された 13 点を選別した。これらは、いずれも大型掘立柱建物 SB2201 の身舎に相当する柱穴から出土した礎板および加工木材で、建物用に持ち込まれた建築部材の一部を板状に再加工したものと考えられている。⁽²⁾

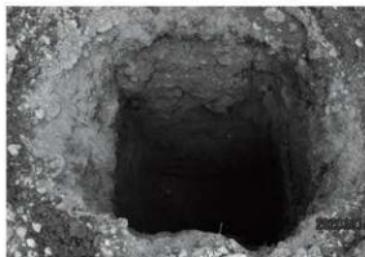
第28図 第19365次調査断面(東から)

調査は令和2年2月25日に実施した。掘削は地表下0.35mまで行われ、盛土内に収まっていた。近世以降の溝1条を確認した。溝内部には暗渠管を確認した。

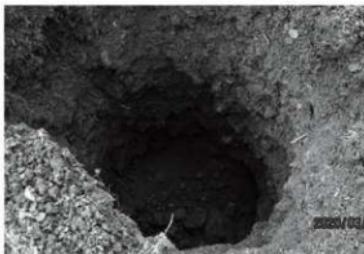
第33図 第19427次調査断面(東から)

調査は令和2年3月3・9日に実施した。掘削は、柱状改良で地表下3mまで、基礎工事で地表下0.8mまで行われた。土層の堆積状況は、地表下0.5mまで表土、地表下0.8mまで疊を含む黒褐色粘質土が堆積し、それ以下は黄色砂質土が堆積する。黒褐色粘質土層から土師器の細片が2点出土した。

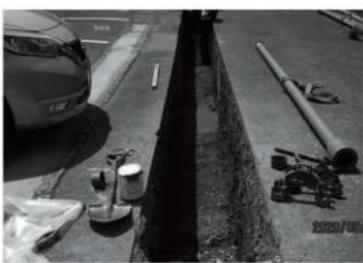
第35図 第20030次調査地掘削(北から)

調査は令和2年5月11・12日、8月17～19日に実施した。建物の基礎工事では、地表面から約0.5mの掘削が面的に行われたが、盛土内の掘削であった。一方、敷地内への水道枝管の引き込み工事では、遺構を確認することができた。

遺構を確認したのは阪急京都線の東に隣接する道路内で、敷地北側の東西道路との交点から南へ約20mの範囲である。掘削は地表面から約0.9mまで行われ、地表下約0.3mで旧耕作土、

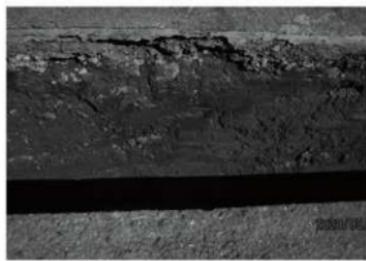
第36図 第20030次調査溝SD01断面(西から)

地表下 0.2 ~ 0.4m で黄褐色粘質土の地山を確認できた。この地山の上面で溝 2 条、土坑 1 基を検出した。遺構は北から溝 SD01、土坑 SK01、溝 SD02とした。それぞれの間隔は 0.41m、0.75m である。溝 SD01 と溝 SD02 は東西両壁面で断面が確認できたが、土坑 SK01 は西壁では確認できなかった。溝 SD01 は幅 0.96m、深さ 0.25m、土坑 SK01 は幅 0.6m、深さ 0.4m、溝 SD02 は幅 0.8m、深さ 0.25m を測る。埋土は灰色粘質土である。遺物は出土していないため、帰属時期は不明である。

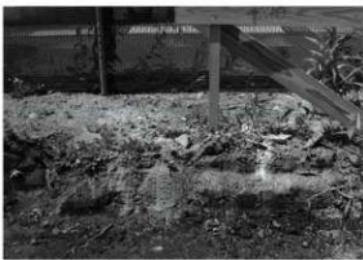
第39図 第20054次調査断面(南から)

調査は、令和2年6月1・2日に実施した。調査地は西国街道に面した東西にやや長い方形の宅地で、基礎の部分は線状に掘削されていた。掘削の深さは地表下0.25mで、0.1m程度の盛土を除去すると黒褐色粗砂混じり砂質土の旧表土とみられる土層が観察できた。遺構の検出には至らなかつたが、陶磁器の小片が出土し、炭化物の散布も認められた。

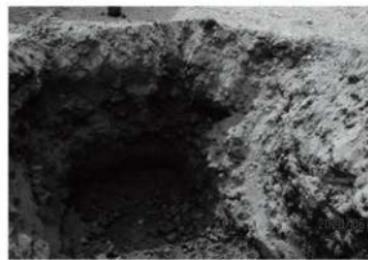
第46図 第20076次調査地断面(北西から)

調査は、令和2年6月22・23日に実施した。擁壁設置のための表層地盤改良工事によって、掘削は地表下1mまで行われた。地表下0.65mで旧耕作土、地表下0.7mで地山とみられる赤褐色粘質土を確認した。地山の上面で、小穴2基と、溝を3条検出した。溝は幅0.3m、0.4m、0.7mのものがあり、そのうち2条は正方位に近く、交差していた。いずれも遺物の出土はなく、帰属時期は不明である。

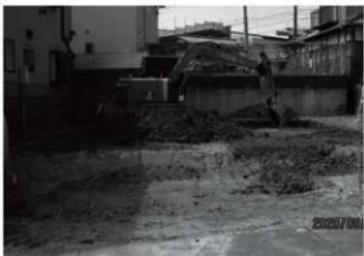
第59図 第20166次調査地全景（北から）

調査は令和2年9月1・2日に実施した。掘削は地表下1.5mまで行われた。地表下0.3mまで耕作土と床土が認められ、地表下0.42mまで灰黄褐色粘質土が堆積し、それ以下は黄色粘質土の地山である。地山の上面で、溝2条、土坑1基を確認した。遺構が認められたのは、建物予

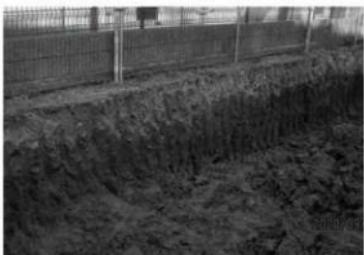
第61図 第20166次調査溝SD01断面（北西から）

定地の南東端周辺である。溝SD01は東の壁際で確認した南北溝で、東端は検出できなかった。長さは3.8m以上、幅0.5m、深さは0.1mである。土坑SK01は溝SD01の西側、溝SD02の北端からわずかに北の位置で検出した。SK01は梢円形を呈し、長径1.4m、短径0.8m、深さは0.1mである。埋土は砂を含む黒褐色粘質土である。灰黄褐色粘質土層で少量の土師器と弥生時代の甕・壺の底部（6・7）、高杯の脚部（8）が出土した。調査地は長法寺遺跡の西端に位置し、谷山遺跡の東端に近接する。両遺跡の広がりを考えるうえで、重要な成果が得られた。

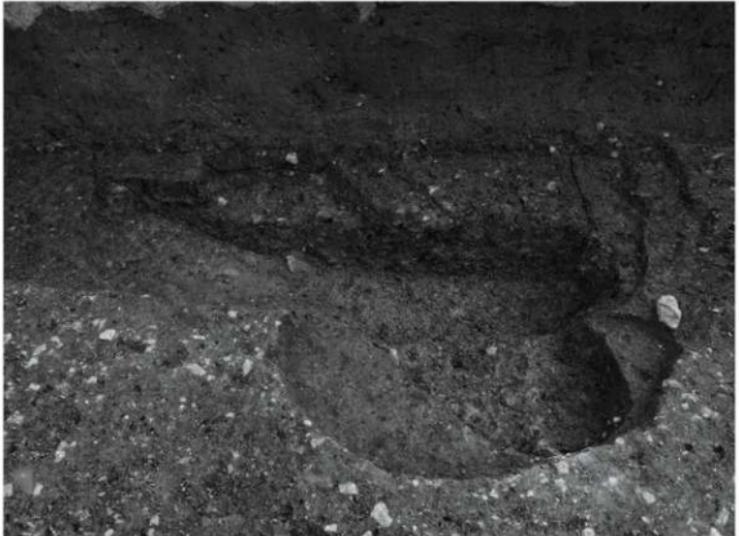
(2) 調査区全景4（北東から）

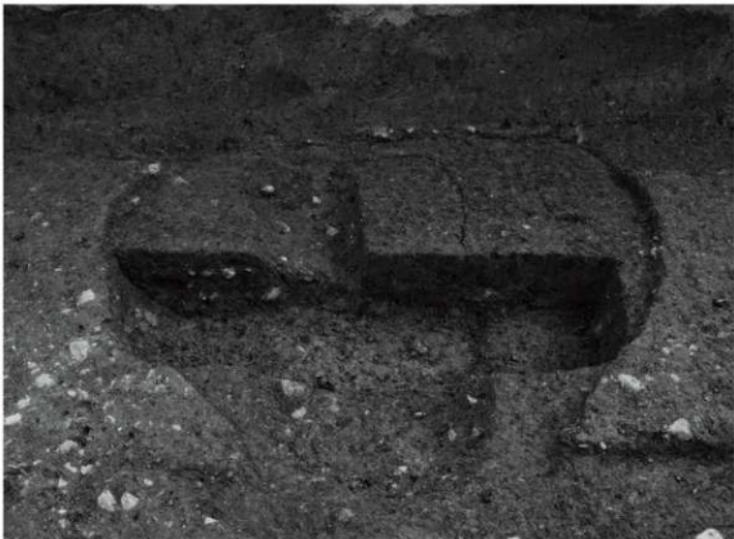
(1) 柱穴 SK02 (北から)

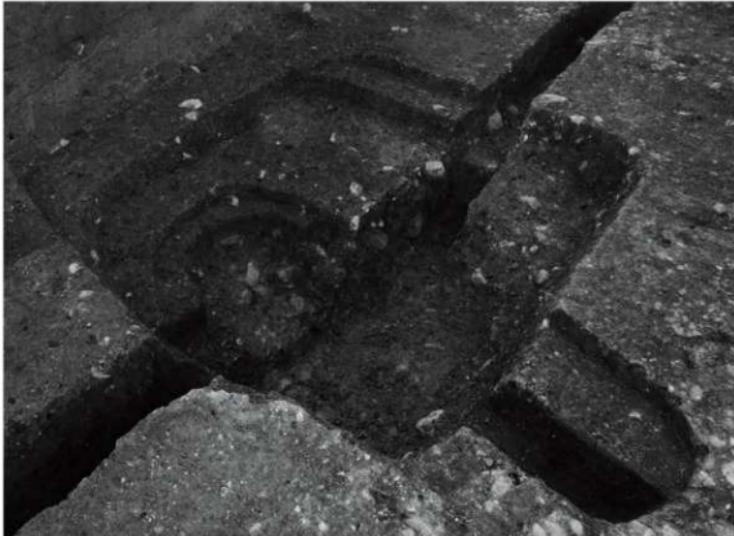
(1) 柱穴 SK03 (北東から)

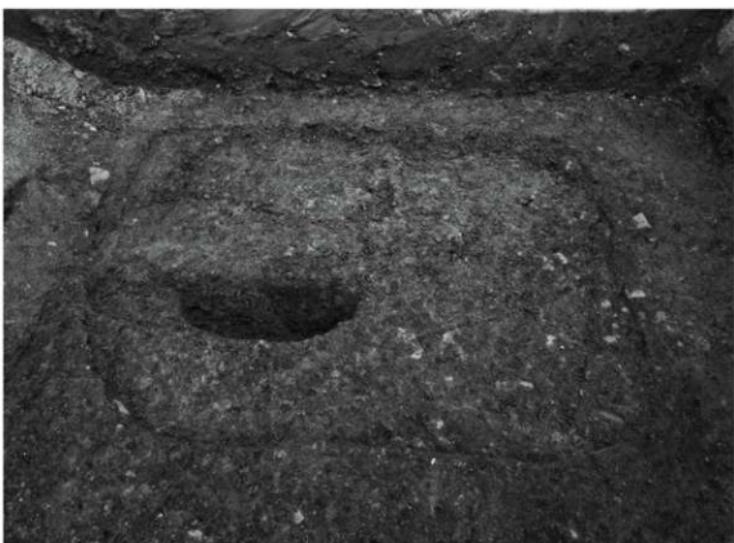
(3) 柱穴 SK05（南から）

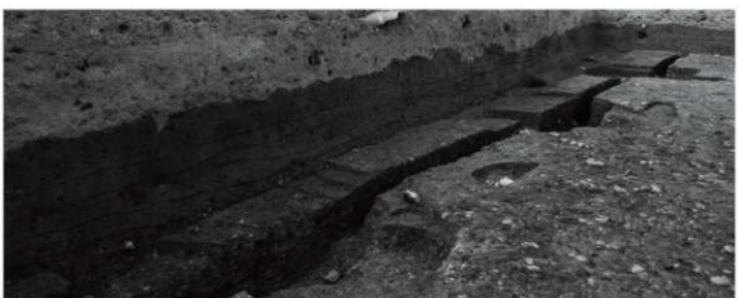
(5) 調査区堆積状況 (北東から)

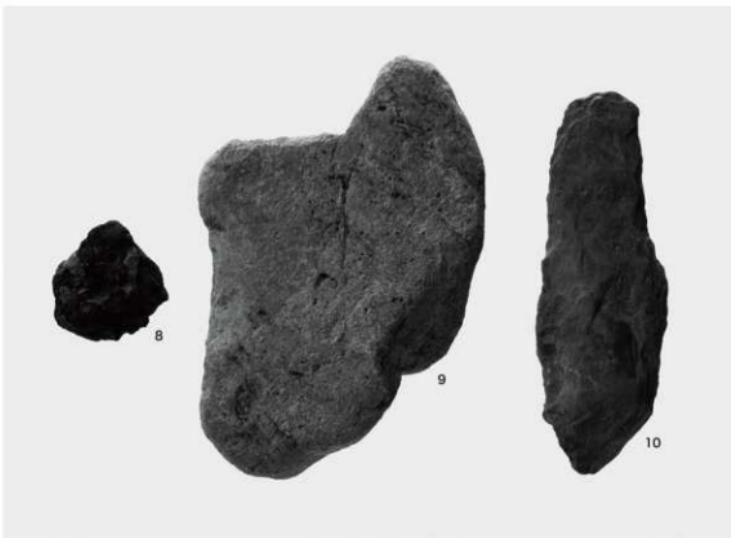
(2) 出土遺物 - 2
