# 吹田操車場遺跡15

(仮称)健都ライブラリー整備事業に伴う吹田操車場遺跡発掘調査報告書

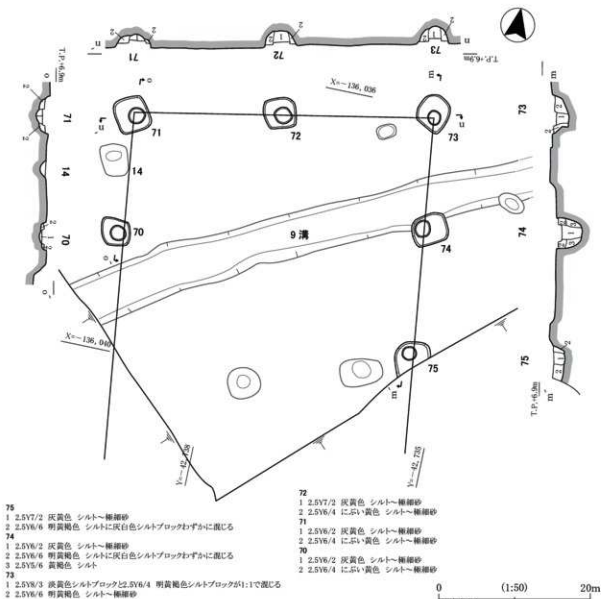
図 14 掘立柱建物1平・断面図

掘立柱建物1(図14、図版5-1～5) 2区の北西で検出した建物である。南北方向に主軸を持ち、平面形は桁行2間以上、梁行2間(4.0m)の規模を有する。建物の南側は操車場造成時の掘削により削平されており、本来の平面形は不明である。東側の側柱列から判断する限り、主軸は座標上の南北方

向よりも西に 5.5 度 (N - 5.5° - W) ふっている。柱穴の掘方の平面形は隅丸の方形で、一辺の長さは 25 ~ 45cm の中におさまる。柱穴の深さは検出面から 10 ~ 30cm の範囲に入り、残存状況はあまりよくない。柱痕跡の埋土は灰黄色の極細砂もしくはシルトで、柱掘方の埋土は明黄褐色ないしはにぶい黄色のシルトもしくは極細砂で構成される。

掘立柱建物 1 の柱穴からの出土遺物はない。そのため、出土遺物から建物の時期を確定することはできない。ただし、西側柱列の 74 柱穴は 9 溝の埋土上面から掘り込まれていることから、9 溝が埋没した後に掘削されたことがわかる。したがって、掘立柱建物 1 は 9 溝よりも後出することは確かである。ただし、後述するように 9 溝からは図 25 - 48 の須恵器裏の破片が出土している。48 は平安時代前期のものと考えられるが、厳密な時期を確定できる遺物ではない。

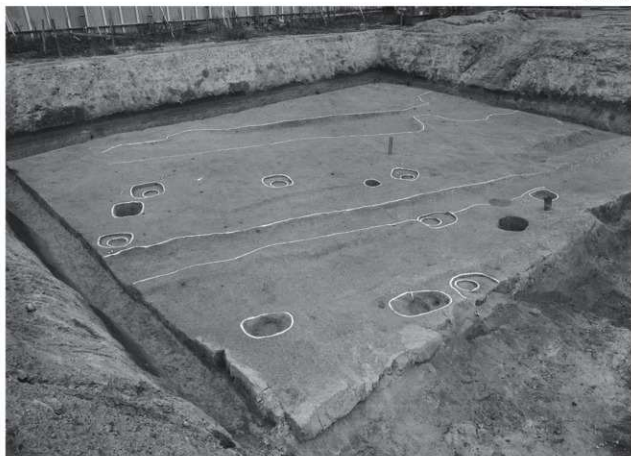
1. 2区 掘立柱建物1と周辺の遺構（南から）

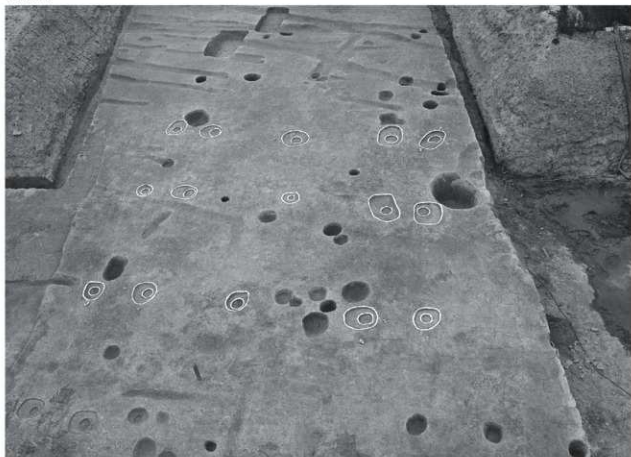
1. 2区 掘立柱建物2 (北東から)

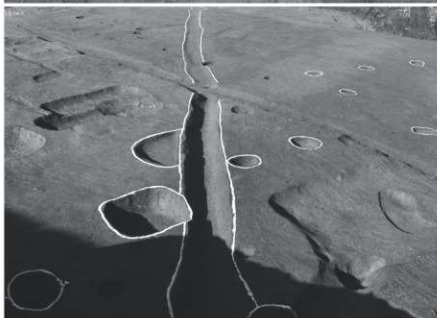
3.2区 79溝完掘状況  
(南から)

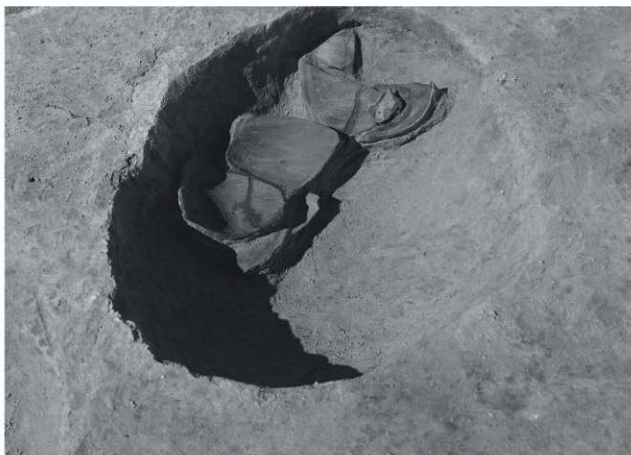
42 土坑 (図 20・22、図版 10-2) 2 区の南西で検出した土坑である。平面形はいびつな円形で、柱の痕跡はない。土坑の底からほぼ完形の土師器皿 (図 22-22、図版 11) と、同じくほぼ完形の内面黒色土器 A 類の椀 (図 22-23、図版 11) が出土した。22・23 ともに 10 世紀中頃のものである。出土状況を見る限り、これらの土器は単純に廃棄されたものとは考え難く、意図的に埋納されたと推測される。42 土坑は地鉄遺構であった可能性を提示しておく。

2.2区 42土坑遺物出土状況（南から）
