# 美濃金山城跡主郭発掘調査報告書

岐阜県 可児市  
滋賀県立大学

1. 本書は可見市、滋賀県立大学が平成29年度～令和元年度に実施した可見市兼山字古城山に所在する国指定史跡美濃金山城跡の第6～9次の発掘調査報告書である。第6次の調査成果は「国史跡美濃金山城跡調査概報Ⅰ」、第7次の調査成果は「国史跡美濃金山城跡調査概報Ⅱ」に掲載をしているが、第6～9次調査までの成果を精査することにより概報刊行時とは異なる評価となっている部分もある。そのため、今回の報告書を主郭部分の本報告とする。なお、各概報に載せたトレンチ名や遺構名は本報告の整理の段階で名称等を一部変更している。
2. 調査期間及び調査組織・担当は下記のとおりである。

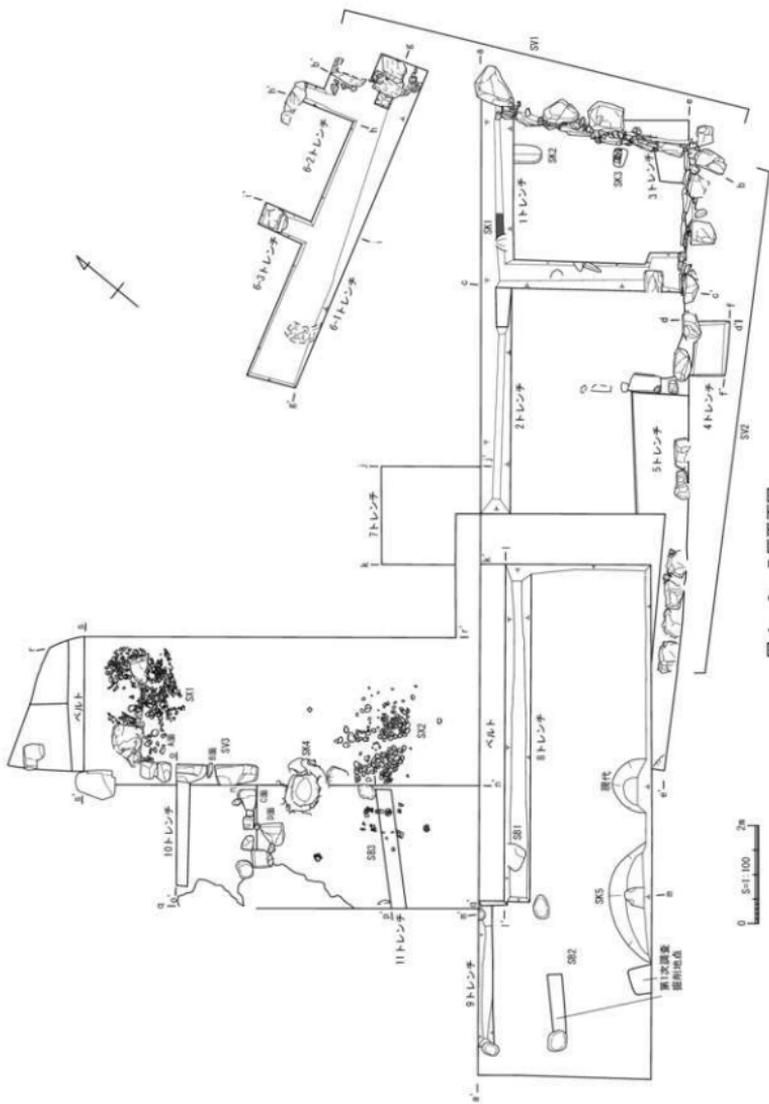
図4 I・I区平面図

1・2トレンチでは、石垣(SV1・SV2)を築く際の整地地面から天守相当の建物に伴うと考えられる礎石ないし柱穴が検出されることが想定されたが、性格不明なSK2・SK3が検出されたのみであった。ただ、21層より上の層から瓦の小破片が複数出土するほか、整地層直上では瓦の小破片が点在して出土している。出土状況に規則性は見られないが、前述の状況を踏まえると、整地地面にあった建物を破却する際に瓦の選別があり、小破片を廃棄したことを示唆している。また、主郭の礎石建物(SB2)の一部が検出された9トレンチでは、瀬戸美濃産陶器を中心に陶器や土器が多く出土したが、瓦は87点と少なく、逆に1・2トレンチでは瓦が1537点出土し、遺物の多くを占めた。現時点では、建物の規模など不確定な部分があるが、1・2トレンチ付近において石垣構築時の整地地面の上に瓦葺の何らかの建物があったとみて間違いないだろう。

整地地面の上には造成土(13・14層)がみられ、その上には礫層(12層)がみられる。ただ、造成土は1・2トレンチの調査範囲では、東西5.5m、南北は北側を未調査ではあるが2.2m以上の範囲に半球状に広がるように堆積し、石垣(SV1・SV2)隅にまで及んでいない。また、礫層も1トレンチを中心にみられ、2トレンチでは一部で確認されるのみである(図5)。あくまで部分的な堆積となるものの、造成土(14層)は強くしまった土が用いられ、礫層は石垣(SV1・SV2)を覆い隠すように堆積している。この造成土からは片側の面が良く焼けた炉壁片<sup>(41)</sup>が出土している。これらは城機能時のいずれかの段階で、I区付近に造成が加えられているとみることができるだろう。ただ、この礫層上面は後世の建物が建てられたことにより改変を受けている。礫層上面に遺構があった可能性もあるが、礫層に伴う遺物は火窯第4段階を上限とする瀬戸美濃産陶器(図19-1~4)や当該期の瓦であり、近世以降の遺物が見られないことから城機能時に埋めている可能性が高い。

こうしたトレンチの堆積状況により、地山を中心とした面、石垣を築いた整地地面、石垣を埋めた礫層上面と三つの時期のあったことが明らかとなった。

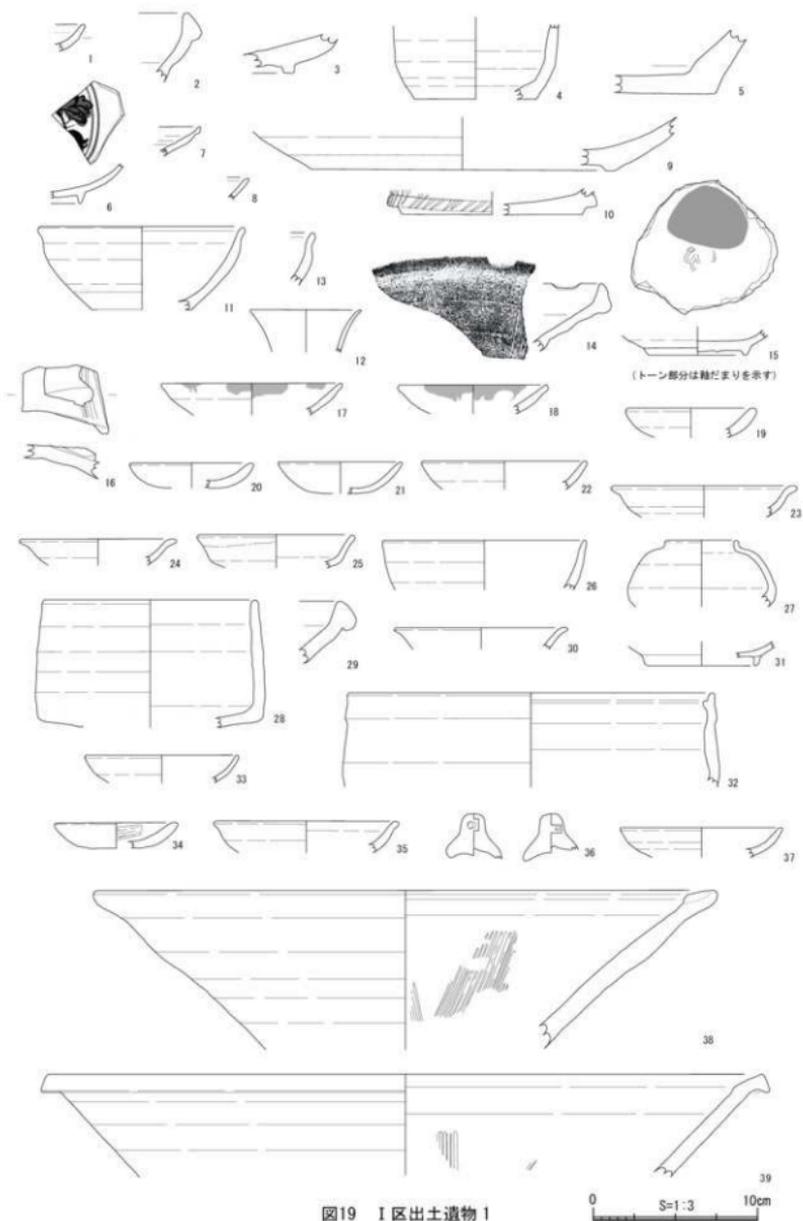
図19 I区出土遺物1

土器・陶器は280点出土している。1は大窠第2段階の灰釉丸皿、2は大窠第1段階の播鉢、3は大窠第4段階の鉄釉大皿で、高台の内外面にトチンの痕が残る。5は常滑の甕と考えられるが、底部のみの残存であり断言できない。6は青花の皿で、高台畳付部分の軸はカキ落とされ、内面見込みに二重の界線、高台内面に花文があしらわれる。8は白磁皿で、口縁端部内面の軸が一部カキとられる。10は大窠第4段階の錆釉の桶で、体部に刻み目が施される。12は白磁の小坏であり、16世紀代の所産と考えられる。15は大窠第3段階の灰釉皿類であり、高台は削り込み高台で、高台内面に軸溜まりがみられる。16は古瀬戸段階の灰釉四耳壺と考えられ、耳の貼り付け部分のみ残存している。17・18はロクロ成形のかわらけで、口縁部の内外面にタール痕が残る。19~21は非ロクロ成形のかわらけで、井川分類のC2類に相当する。25は大窠第1段階の緑釉小皿で、内面は全面、外面は口縁部に鉄釉が施される。28は大窠第4段階後半の瀬戸黒茶碗であり、外面に火ばさみの痕がみられる。30・31は白磁皿で、共に16世紀代の所産である。なお、31の高台は貼り付け高台である。32は大窠第4段階前半の建水または水指と考えられ、発色は不良だが黄瀬戸であろうと思われる。34は井川分類C類の非ロクロ成形のかわらけで、内面に強いナデの痕がみられる。36は土鈴である。昭和40年代の過去採集遺物の中に、同様の製品が存在する。38・39は播鉢である。それぞれの復元口径を出すと37.8、43.4cmとなり、一般的な瀬戸美濃産播鉢と比較しても大型の製品となると考えられる。40はロクロ成形のかわらけ、41は井川分類B2類の非ロクロ成形のかわらけである。42は生田2号窯式期の灰釉系陶器であり、15世紀後葉頃の所産である。43は丸碗と考えられるが、焼成不良で全体的に赤褐色を呈している。45は井川分類B2類の非ロクロ成形のかわらけであるが、内外面全体にユビオサエの痕が残る。

特に12層上面は、後世の建物が建てられたことにより部分的に改変を受けており、12層上面に遺構があった可能性がないわけではない。しかし、それぞれの層があくまで部分的な堆積にとどまり、整地面と考えるには高さが揃わない点や12～15層が1・2トレンチを中心に堆積し、天守と想定される半地下構造の建物の全体に及ばない点から考えると、ある段階の整地面とするには根拠が少ないように思われる。12層ないし15層に伴う遺物が大塚第4段階を下限とする瀬戸美濃産陶器（図19-1～4、図30-13～21）である点、12・15層の上に近世以降の地表面である7層が堆積している点も合わせて考えると、整地面上の遺構を埋める目的で行われたと考えるほうが妥当である。以上の点をもって、第3期は慶長6年（1601）前後の美濃金山城廃城に伴う破却行為の一工程ととらえることができよう。この点についても、別項にて改めて検討を行う。

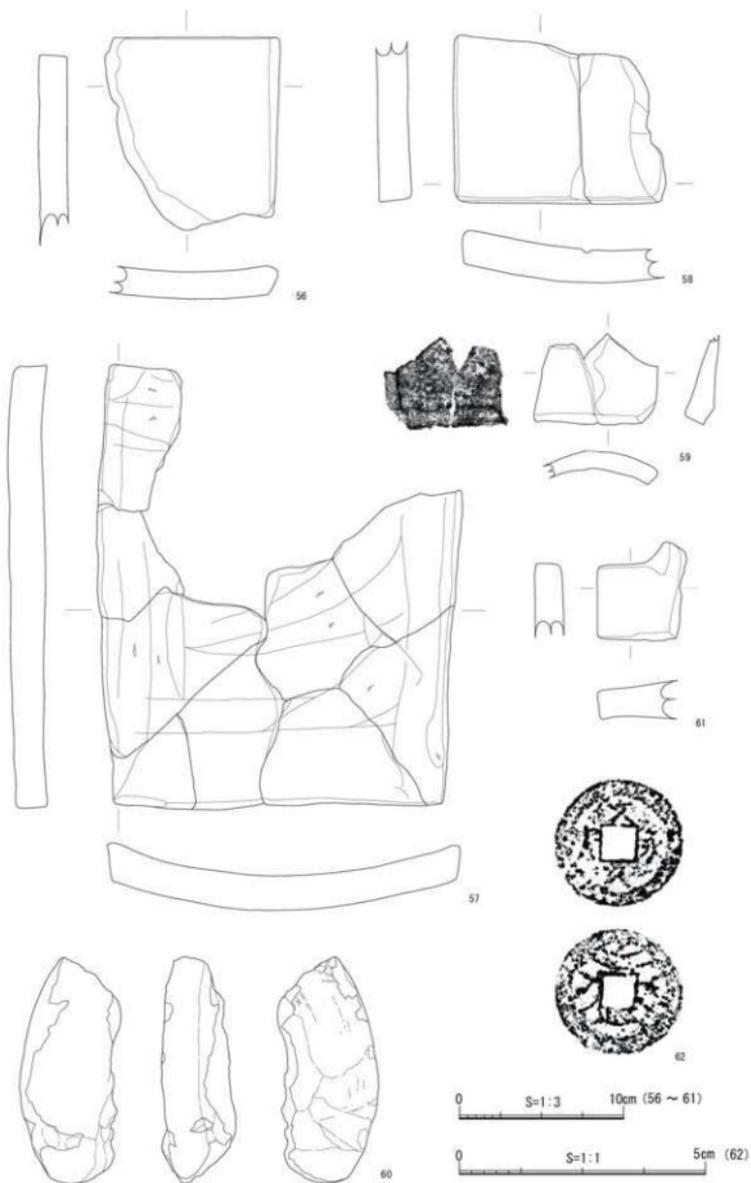
图21 I区出土遗物3

46~49は軒丸瓦である。47~49は全て巴が左巻きである。また、いずれも瓦当表面の周縁部をヘラケズリ、瓦当裏面の周縁に沿った部分をナデで調整している。50・51は軒平瓦である。いずれも中心飾りは不明であるが、2反転唐草文と思われる。52~55は丸瓦である。丸瓦はいずれもコビキBであると考えられ、55はツリヒモ痕が残っている。56~58は平瓦である。いずれも凹面をナデで調整しており、コビキ痕が残っていない。側面はヘラケズリで調整されている。59は輪違い瓦である。第6~9次調査のうち、輪違い瓦だと考えられるものはこの1点のみである。輪面側の端部と側面が面取りされている。60は飾瓦であると考えられるが、器種は不明である。全体的に剥離している部分が多いが、裏面はヘラケズリで調整されている。62は銭貨で、幕末に鑄造された「文久永宝」である。

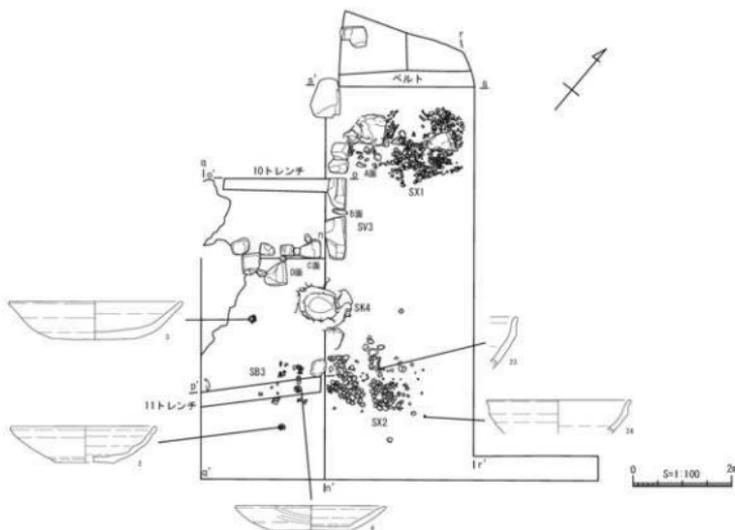
図22 II区平面図

直径10~20cm程度の川原石を用いた敷石遺構である。南北約2.0m×東西約2.0mの範囲で分布している。石材が集中している部分と点在している部分のみられ、西端では5つの川原石を直線的に並べている。北側の敷石遺構(SX1)に比べて割石は少なく、石同士の重なりも少なく平面的に広がっている。川原石直上でかわらけや大竈第3段階後半の天目茶碗が2点出土している(図30-23・24)。通路等の可能性が推測されるが、検出された範囲より広がっている状況はみられず、部分的である。

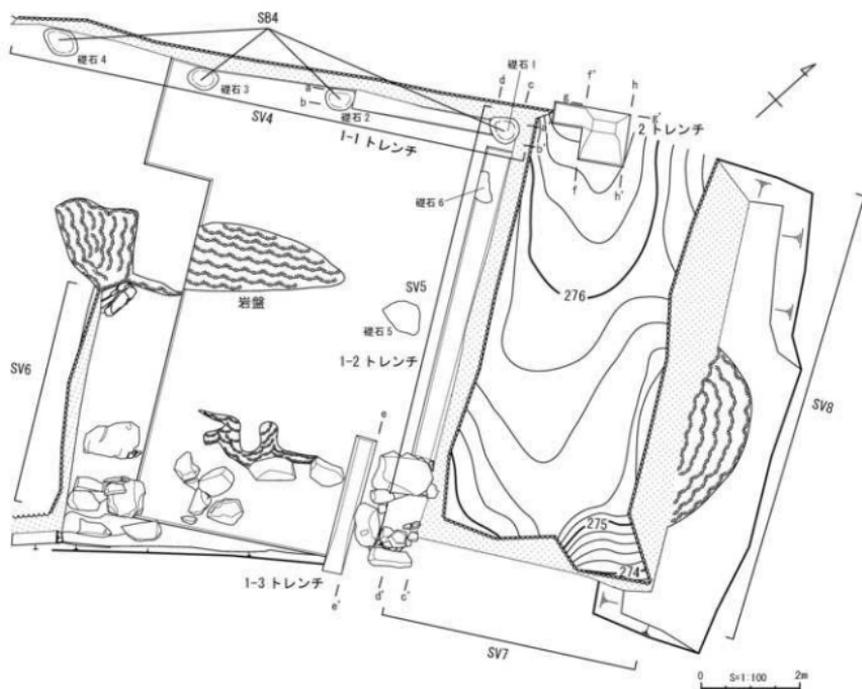
図32 Ⅲ区平面図

主郭の虎口 (図32) は第1次調査で北、東、西の三方向の石垣 (順に SV4、SV5、SV6) と SV4下の川原石を使用した礎石列 (SB4、それぞれ東より順に礎石1~4とする) が確認されている。

第7次調査では虎口内部の調査のため1トレンチを設定した。さらに、既に確認されている石垣と礎石列の確認のために1-1トレンチ、虎口内部に構築されている石段の性格を確認するため、1-2・3トレンチをそれぞれ設定した。また、2トレンチは SV4と SV5の構築時期の前後関係を確認するため、設定した。

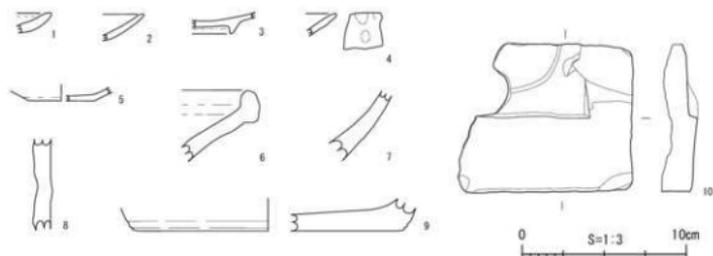
図41 Ⅲ区出土遺物

Ⅲ区では計30点の遺物が出土し、瓦12点、かわらけ3点、陶器9点、磁器5点、石造物片1点である。そのほとんどが破片であるが、11点を図化した。瓦は13点出土したが瓦当が残るものは無く、上面の整地層(5層)から表土までの層で出土している。陶器類は瀬戸美濃産がほとんどである。出土した土器・陶器類は残存数が少なく、時期が推定できるものは3点(3・5・6)であった。1・2はかわらけであり、2は非クロコ成形で口縁部内面にススが付着している。3は白磁の皿である。高台は置付付近のみ露胎し、やや内傾きみであり、16世紀頃のものと思われる。4は瀬戸美濃産の嬰皿であり、口縁部の一部が内湾し、襷を形成する。5は灰釉系陶器の碗である。器壁が薄く腰部が直線的であることから、東濃型の生田2号窯式であり、15世紀頃のものとして推定できる。6は瀬戸美濃産の播鉢である。口縁部が丸みを帯び、下方に垂れることから大窯第2～3段階のものと考えられる。櫛目が3本残存している。7・8はそれぞれ鉢類、桶とみられるが残存状態は悪い。9の匣鉢は底部外面に回転糸切痕が確認できる。10は砂岩製の宝篋印塔の破片であり、裏込め用の石材として使用されたとみられる。

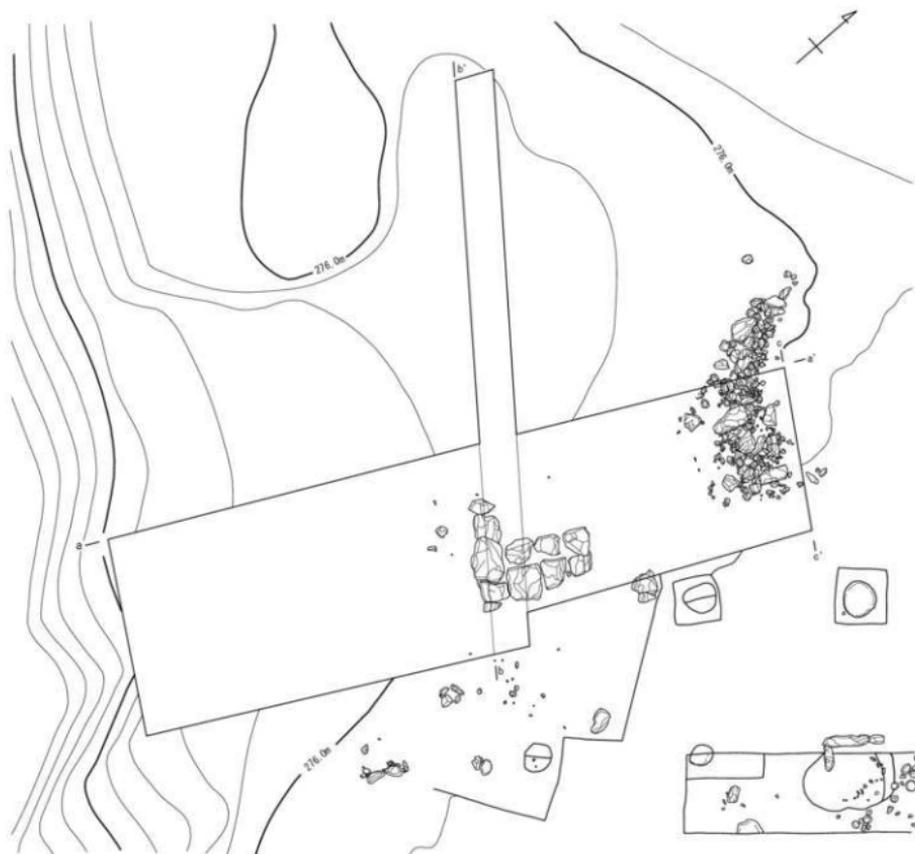
図42 IV区平面図

地山面から現地表面までの堆積土(1・4層)の厚さは南側で30cm程度、北側で40cm程度、西側で10cm程度であった(図44)。調査区中央の石列は地表面に露頭しているが、攪乱層の上に積まれていたため、城が機能した時期の遺構ではない。また、第1次調査で調査されている調査区北端に露出している石の集積部分付近は規則的な配置や組んでいる様子はみられない。堆積土が薄く、遺物が出土しないため時期は不明である。

調査の結果からIV区では城が機能した時期の遺構は確認できなかった。

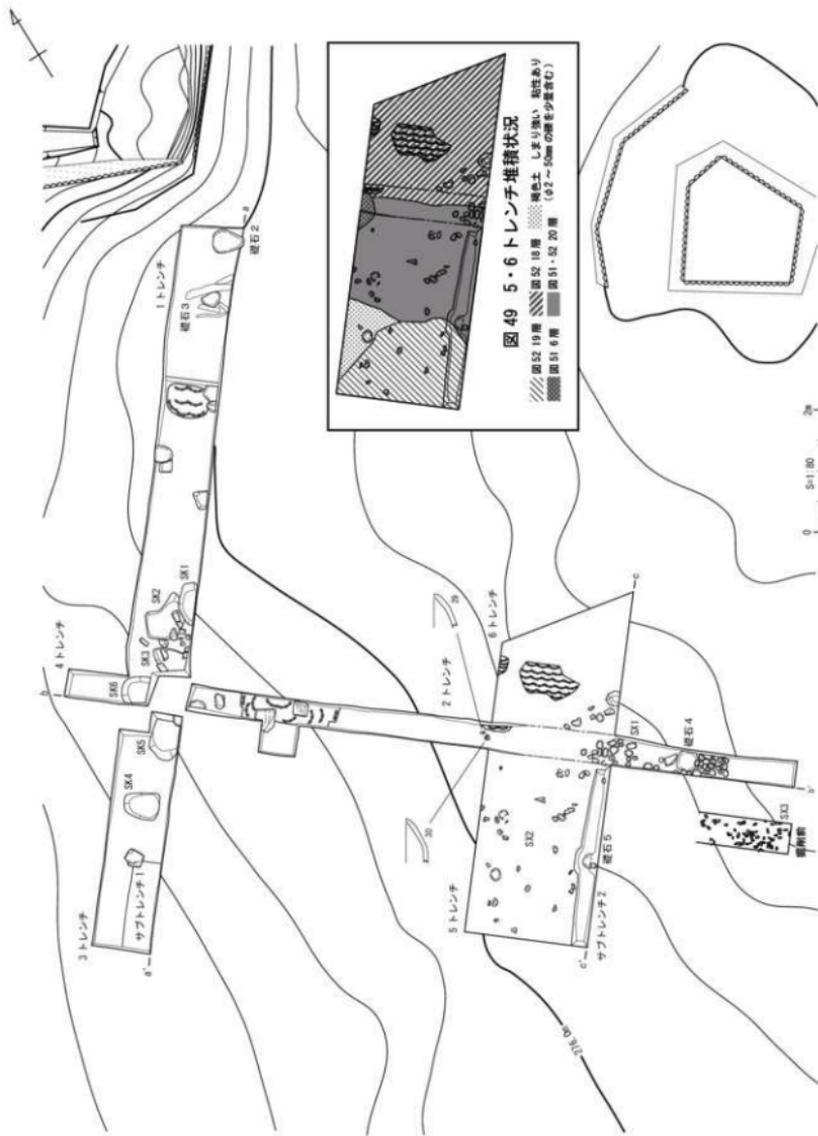
図 48 V区遺構平面図

ともに下層遺構面を掘り込んで構築された不定形の土坑である。SK2は63cm×82cm、SK3は38cm以上×57cm以上を測り、SK3は南へと続く。地山には礫が含まれないため、土坑構築時にチャート等の石を配置している可能性が想定される。これらの石材はSK1に近接しているが被熱しておらず、土坑の切り合い関係や32層がSK1の西側方向にも堆積していることからSK2、SK3を埋めたもしくは埋没後にSK1が機能していたと想定される。埋土から

※礎石2・3は原位置を留めていない可能性がある。

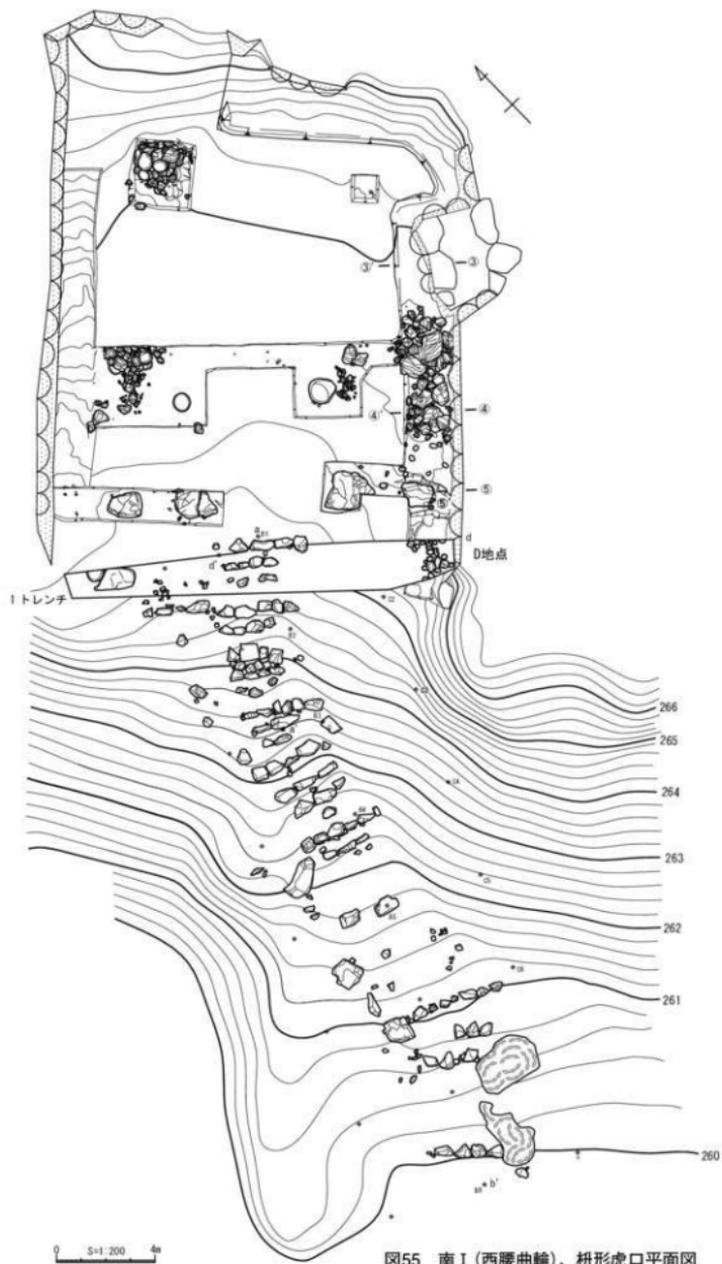
図55 南I (西腰曲輪)、柵形虎口平面図

D地点を検出したところ、8・9層の間に転落した石を検出したが、現存する石垣より南側には石垣の石材は確認されなかった。また、8層は裏込めではなく地山面であり、この面に石垣の石材を据えた場合、石垣の面がそろわないことから南面石垣は現存する部分までとなることが明らかとなった。その場合、石垣が構築された曲輪と石垣は約70cm長さが合わない。石垣は曲輪を意識するよりも門の礎石と南側の礫敷部分までを意識して築かれたことが分かる。

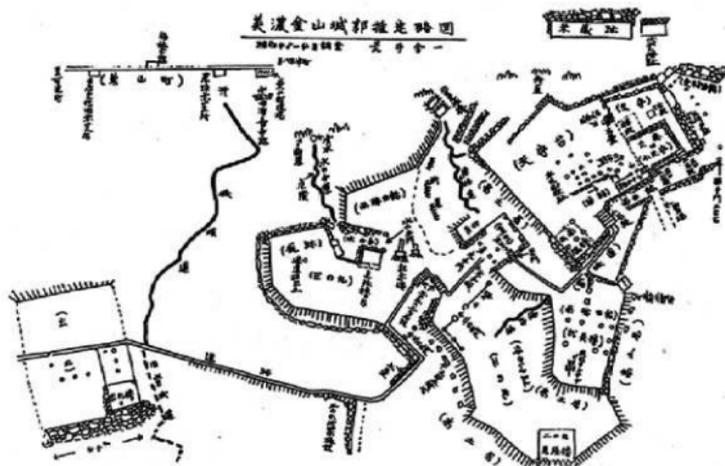
図66 美濃金山城跡推定略図

I区を中心とする主郭東側の範囲は、昭和初期から天守があったと想定されていた。昭和48年に荒井金一氏が作成した『美濃金山城郭推定略図』（図66）にはその部分が「天守」、その西側が「天守台」として記述されている。平成29年度の第6次調査において、内向きに面を向けたSV1・SV2が検出され、天守と想定される半地下構造の瓦葺建物の内向き石垣が明らかとなった。しかし、その後のI区、II区の調査において内向き石垣内に礎石や柱穴等は検出されなかったため、建物構造そのものを把握するには至らなかった。

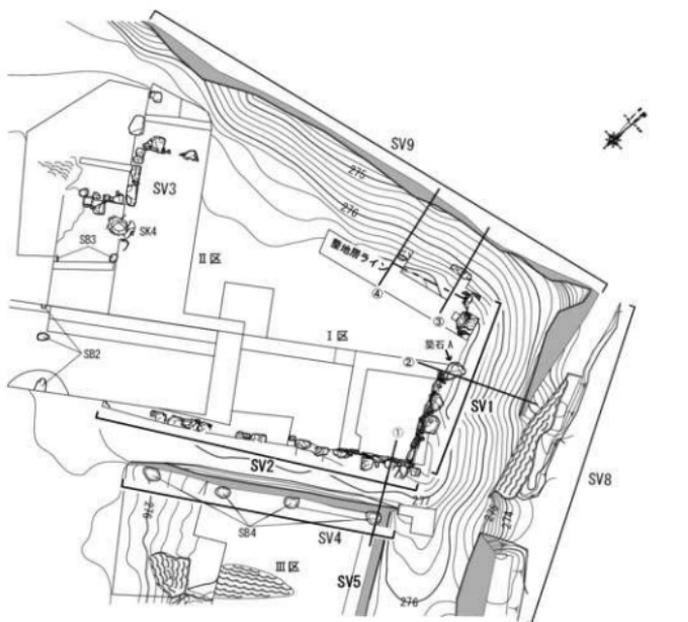
図67 断面位置図(第2期の遺構)

調査によって検出された「天守」の石垣は外側に面を向けるSV4・SV5・SV8（可児市教育委員会2013のSV1）・SV9（可児市教育委員会2013のSV22）と内側に面を向けるSV1～SV3である（図67）。これらは、第3章第1節に示した第2期に機能していた石垣である。ただ、石垣は廃城の際の破却行為によって天端が崩されている。また、北面のSV8・SV9は1～3段程度の築石が残存しているが、これまでの調査で根石を検出している訳ではないため、根石が埋まっている状況と想定される。

前述した状況を加味し、SV4・SV5・SV8・SV9の立面図及び断面図、SV1・SV2の立面図と断面図を用い、「天守」の規模を推定するために必要な要素である（1）石垣の高さ（＝天端の高さ）と（2）石垣の勾配、（3）隅部の位置から検討を行う。

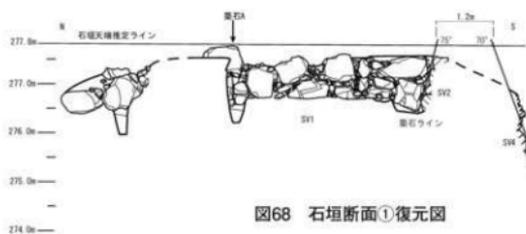
図68 石垣断面①復元図

主郭を構成する石垣(第1次調査SV1～SV22)の残存部の勾配は、60度～80度前後であり、特に70度の勾配を持つものが多い。破却行為の影響で、残存率の低い石垣の勾配は正確性に欠ける場合もあるが、現存する石垣から勾配を70度で復元を行う。また、破却行為により石垣上部の欠落が激しい隅部の勾配についても同様とする。ただし、SV1・SV2に関しては残存状況が良好いため、残存部から勾配をSV1は70度、SV2は75度とする(図68・69)。

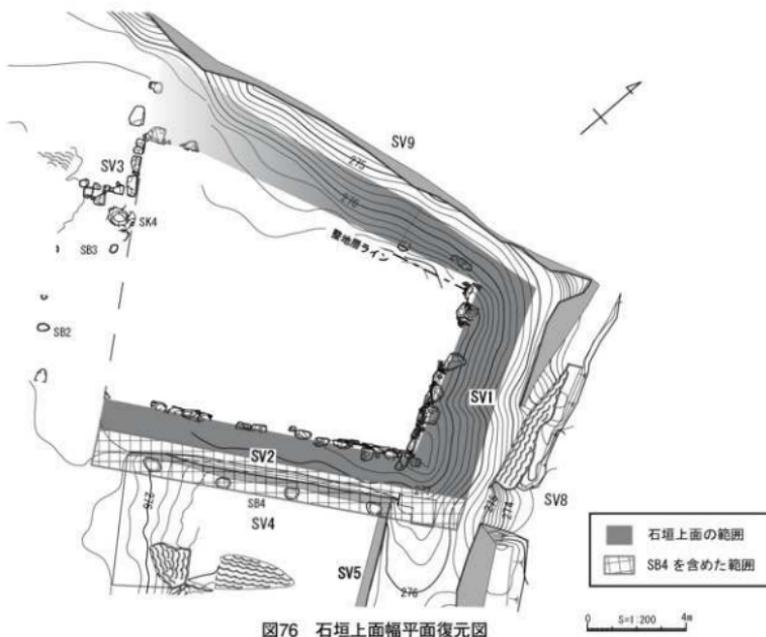
「天守」の南側、虎口内部(Ⅲ区)に4つの礎石から構成されるSB4が検出されている。SB4は、虎口内に対応する礎石が検出されていないことから、「天守」の半地下構造建物の張り出し部分等を支えていた礎石列と想定される(図76~78)。SB4を「天守」の範囲に加えた場合、図76のように、南へ広がることになる。広がった場合の建物の範囲は最大で、東面約10.0m、西面約16.0m、南面約13.0m、北面約14.0mと推定され、虎口側へ突き出すような形となる。櫓を礎石と石垣(石塁)で支える構造は、安土城伝本丸跡などでみられ、「天守」

の南面を礎石と石垣で支えていた時期があったと想定される。

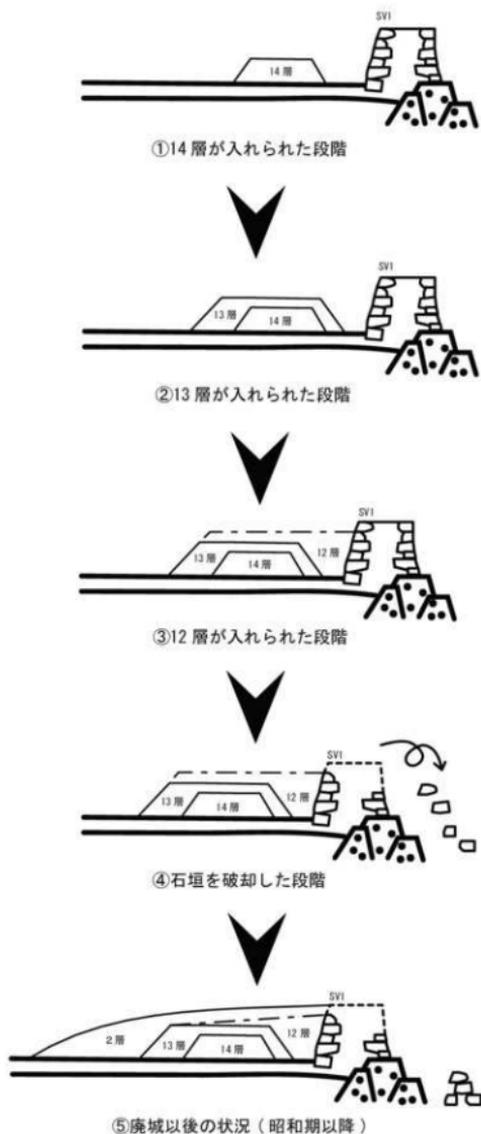
図79 破却行為の工程模式図

13・14層の堆積により、I・II区の大半の整地面が覆い隠される。ただ、内向き石垣(SV1・SV2)付近まで及んでいないため、残された部分に12層が堆積する。12層は20～150mm大の礫が大半を占める礫層であるが、層中に築石を構成するような石材を見出すことはできなかった。また、I区6-2トレンチにおいて、北面の内向き石垣を構成したと考えられる石材が原位置を保っていない状況で検出され、その石材が動くのに連動する形で12層が斜め下方向に流れるように堆積している。このような点を鑑みると、石垣そのものの破却は、12～14層が堆積した後に行なわれたと想定される。

前述した点から石垣の破却は、まず外向きの石垣を崩し、その後内向き石垣を下の曲輪に落としたと考えてよいだろう。SV1・SV2の内向き石垣は、結果的にはあるが整地面埋土及び内向きと外向き石垣の間の裏込めによって守られる形となり、外向き石垣と比して破却の影響は上部のみと限定的である。ただ、北面の内向き石垣は原位置を保っているものは一石も残されておらず、北面の外向き石垣も1、2石を残して崩れてしまっている。東面、南面の外向き石垣の残存状況からみれば、念入りに破却を行っていると言え、山麓の城下町から視認できる位置を重点的に破却したものと考えられる。

天守と想定される主郭の半地下構造の瓦葺建物が存在した箇所は他所では用いられていない土を運び入れて固く締めている。その後、石垣の裏込めにも用いられていないほどの大量の礫を入れている。美濃金山城跡には岩盤が多く露出するため、礫等の確保はできであろうが、これら破却に至る行為は大きな労力であっただろう。この部分に限定的にみられる破却行為は、この箇所を再利用されたくないという強い意志を伺うことができる。

大窯第4段階、廃城となった時期である。第3章第4節でも触れたが、瓦葺建物を撤去後、破損したと考えられる不要な瓦の小破片は整地面に捨てられている。建物撤去後には盛土を行い、礎石を詰め、石垣を落とす行為が行われるなど、天守と想定される部分は重点的に労力をかけて破却が行われる。また、主郭北面は城下から見えることを意識してか、内向き石垣がほぼ落とされているほか、外向き石垣についても多くの石が落とされている。これは城の中の石垣も同様であり、城内の動線上にある石垣よりも遠方から見える石垣を大きく破却している。

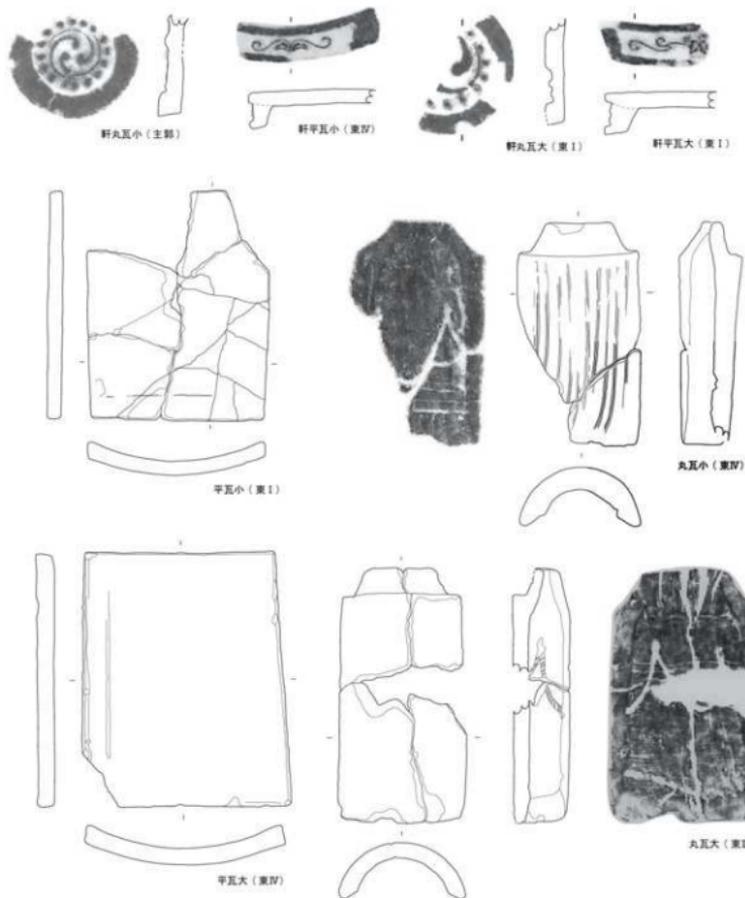
図 80 美濃金山城跡出土の軒・丸・平瓦

出土した瓦には軒瓦や丸・平瓦のみならず飾瓦や輪違瓦、留蓋瓦とみられるものも確認されている。また、破片数では軒丸・軒平瓦と丸・平瓦との数量差は数十倍以上の開きがある。これらの点を踏まえれば、総瓦葺の屋根を持つ建物が存在した可能性も指摘できる。ただし、建物遺構に明確に伴う形で大量の瓦が出土していないため、例えば土塀に葺かれた可能性や、葺棟・熨斗棟に葺かれた可能性を否定はできない。

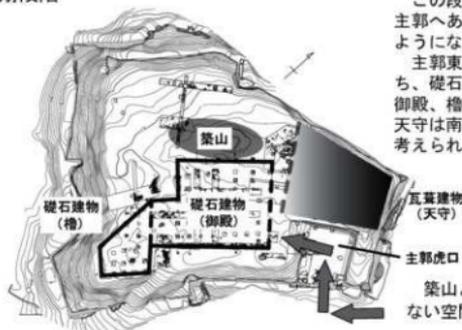
この段階に、石垣が四方に構築され、主郭へあがる虎口は折れ曲がって入るようになる。

主郭東側に天守相当の瓦葺建物が建ち、礎石建物として御殿、櫓が並ぶ。御殿、櫓、天守との接続部分は不明。天守は南側に一時期拡張した可能性が考えられる(天守南破線部分)。

築山より西側には遺構が広がっていない空間であったと想定される。

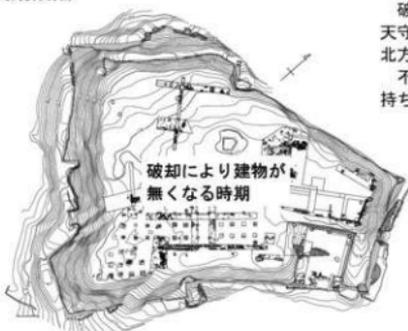
破却が行われ、主郭から建物がなくなる。天守部分は埋められ、天守台の石垣は東と北方向に落とされる。葺いていた瓦は、不要な破片は捨てられたが、それ以外は持ち出されている。

主郭は四方とも石垣が落とされるが、遠方からみえる北側部分の石垣が重点的に落とされている。
