富士宮市文化財調査報告書第28集

史蹟人穴 II

埋蔵文化財にかかる範囲確認調査報告書

富士宮市教育委員会

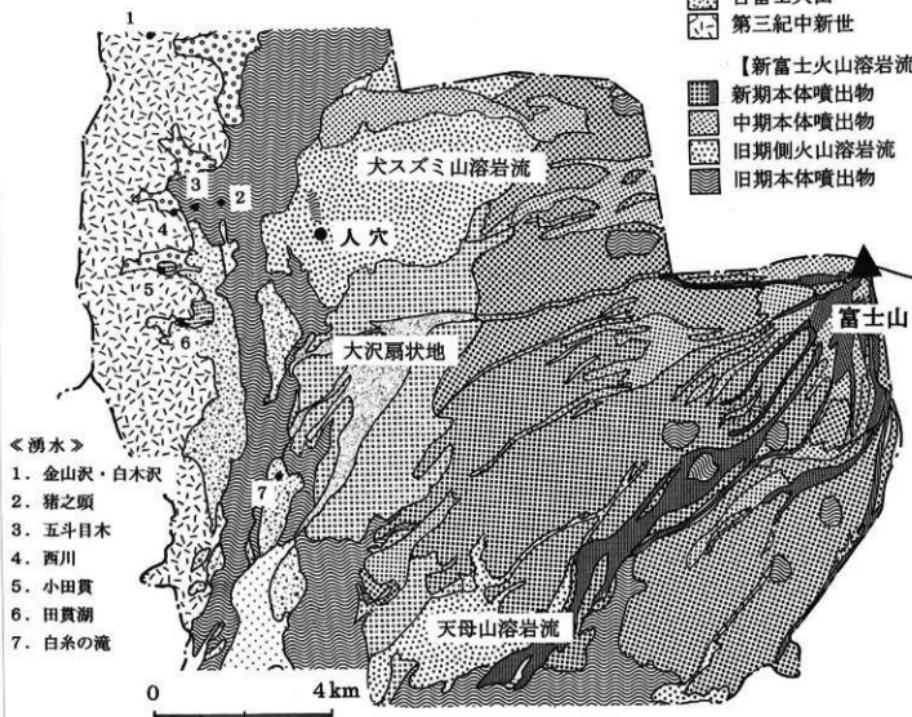
第2図 地質概略図

人穴富士講遺跡の所在する人穴地域は旧期側火山溶岩流により形成された犬スズミ山溶岩流上に位置している（第2図）。犬スズミ山溶岩流は、標高1,210メートルの寄生火山で、この溶岩流が大量に西方へ流下し、朝霧高原の東域に倒扇形の溶岩原を形成している。富士宮市域では、犬スズミ山溶岩流のほかに新期本体噴出物により形成された天母山溶岩流などがある。これらの溶岩流には数多くの溶岩塚や溶岩洞穴が形成され、人穴富士講遺跡にある洞穴もそのひとつである。

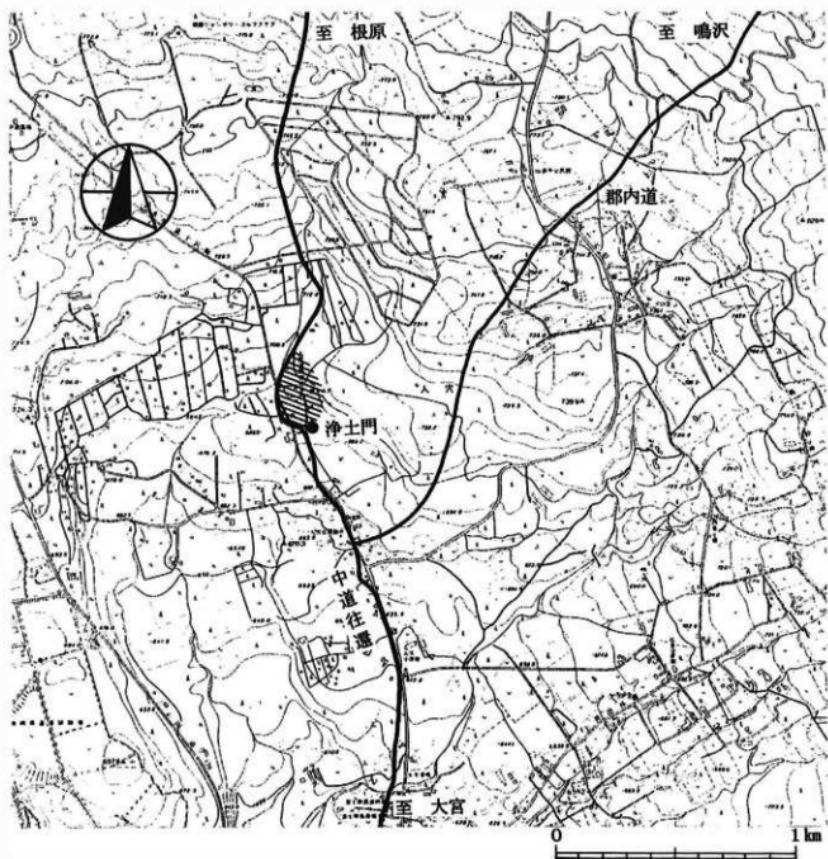
第5図 人穴地区の中道往還と郡内道

調査区周辺の山林内で、その古道が確認できる。溶岩が露出した部分と、所々石を並べたのではないかとみられる箇所があることから、前出の明治21年時の地図と整合させて、中道往還の道筋を復原してみた（第5図）。

大宮町から根原村に向かう道であるが、途中で分岐し、鳴沢村へと至る郡内道がある。この道は、戦前の人穴村民の全戸移転となるまで続き、かつて、塩や魚のほか、木材や木炭など林産物を運搬するために利用されていたという。鳴沢村から直接人穴参拝する場合は、この道を通った。

中道往還は、現人穴富士講遺跡近辺で、地形的な作用以上に大きく進路を迂回している。大宮

方面から見た場合、浄土門（『史蹟人穴』碑塔No.1）を分岐点として中道往還は左折し、道は人穴富士講遺跡の参道へと接続しているようにも捉えられる。中世から近世にかけて中道往還の道筋に変化があることも十分考えられるが、少なくとも浄土門の碑塔が建立されたとされる天保6年（1835）以降には、人穴が浄土として崇められるようになり、一般の交通路を迂回させて、浄土の域を避けて通らなければならないという意識がはたらいたものであると思われる。

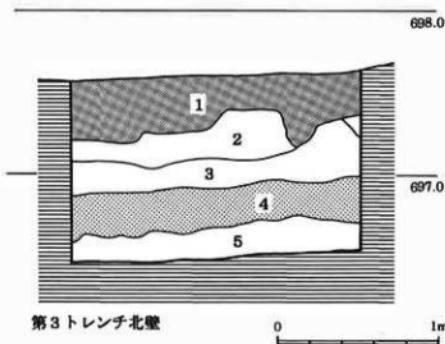
第7図 標準土層図

第1層 黒色土

現在の表土層で土の締りは弱く
粘性もやや弱い腐植土層。

第2層 明黒色土

土の締りおよび粘性は共に強い。
層内に粒径1～2ミリメートルの
燈色スコリア粒を含む。

第3層 明黒色土

土の締りは非常に強く粘性も強
い。層内に粒径2～7ミリメート
ルの燈色スコリア粒を多く含む。

第4層 黒褐色土

土の繰り粘性は共に強い。層内に細かい燈色スコリア粒・砂を含む。

第5層 褐色土

土の繰りは非常に強いが粘性は弱い。層内に粒径1~5ミリメートルの燈色スコリア粒と砂礫を多く含む。

第6層 大沢ラピリ（富士マサ）

土の繰りは非常に強いが粘性はなく、粒径1~2ミリメートルの燈色スコリア粒と赤褐色土と砂礫で形成されたマサ層。

洞穴上の山林内の緩やかな傾斜地に設定したトレンチにおいて約112センチメートルの掘下げを行ない、第7図に示した層序を本遺跡の標準土層とするが、対象が広範囲におよぶため、調査区内に合計10か所のトレンチを設定（第8図）して、遺跡内の遺構と層序を確認した。各トレンチの詳細な内容については第III章においてふれておく。

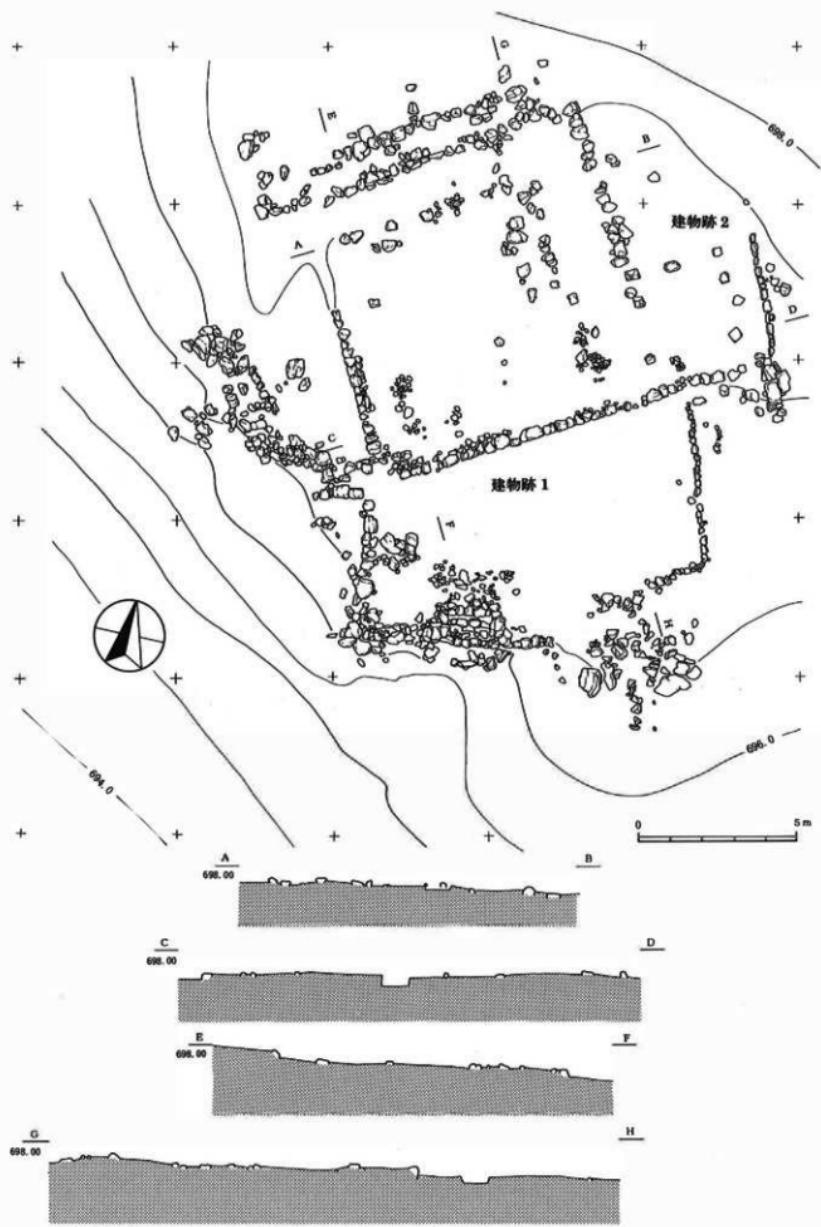
第9図 建物跡実測図①

建物跡 1 (第9図・第10図)

位置 建物跡1は調査区の北東部、人穴洞窟の直上の平場に位置している。建物跡北側は緩やかな斜面となっている。また、建物跡の南側には参道跡が延びている。

遺存状況 本建物跡においても建物跡2と同様に礎石は構造精査以前において現在の表土上にてその一部が検出されていた。建物北側部分にて検出された礎石では表土下の溶岩に直にのせているものも検出されたが、残りの3方では礎石は検出されず建物跡の南東側角と南西側角にて礎石を安定させる為の小型の溶岩角礫が検出されただけで他の礎石は植林などの際に除去されたと考えられる。建物跡を囲む様に基壇が構築されているが、その南東側の一部は建物跡2によって石が抜き取られており、北西側の一部は崩落により消滅している。この基盤として区画される北西側には、2列の平行する石列（基壇北側）が見られる。建物跡1の南側には基壇より一段下がって境内と思われる平場が所在しておりそれを囲む様に平場の東側では山の傾斜に直交して自然の小型角礫が並べられている。平場の南と西側には石垣が構築され、南側石垣には参道跡へとつなぐ石段が組まれている。

形状・規模 検出された建物跡1の形態は、北側礎石列（S 1～S 2）では40センチメートル×30センチメートル程度の面取りされた単体の溶岩角礫を使用した礎石が4基（S 1・S 2・S 5・S 6）と礎石基部2基（S 7・S 8）が検出され、東側では礎石が1基（S 9）、礎石基部が2基（S 3・S 10）、東側では礎石跡が3基（S 11・S 12・S 13）、礎石基部が2基（S 4・S 14）、南側では礎石基部が1基（S 15）検出された。四方の礎石間は北側（S 1～S 2間）が5.9m、西側（S 1～S 3間）が6.25メートル、東側（S 2～S 4間）が6.15メートル、南側（S 3～S 4間）が5.65メートルとなる。それぞれの礎石跡の間隔は北側ではS 1～S 5間が1.2メートル、S 5～S 6間が1.15メートル、S 6～S 7間が0.9メートル、S 7～S 8間が1.25メートル、S 8～S 2間が1.4メートル、西側ではS 1～S 9間が2.2メートル、S 9～S 10間が6.25メートル、S 10～S 3間が1.5メートル、東側ではS 2～S 11間が0.9メートル、S 11～S 12間が0.8メートル、S 12～S 13間が0.75メートル、S 13～S 14間が2.65メートル、S 14～S 4間が1.1メートルとなる。

北側礎石列の検出状況からみて東・南・西の三方の礎石列についても同様な間隔で礎石が配列されていたと考えられるが、精査の結果、現況では西側・南側ではほとんど検出されず植林等により礎石・礎石基部の礫は除去されたと考えられる。また、東側においては礎石に使用されたと考えられる礫が地表面に点在していることから西・東側同様、植林等により礎石・礎石基部の礫は除去されたと考えられる。建物跡の縦軸方向はN-30°-Wを指向し、その面積は礎石間（S 1～S 4）から推定で約36.9平方メートルをなすと思われる。

施設 建物跡を取り囲む様に基壇が検出された。検出された基壇の平面形態は口字状をなし、その規模は北側基壇が8.55メートル（8.9メートル）、南側基壇が12.7メートル（12.9メートル）、西側基壇が4.95メートル（8.7メートル）、東側基壇が5.4メートル（9.35メートル）で平面形態は南

南東に広がるやや歪な方形をなす。南側基壇では 20×20 センチメートル～ 70×30 センチメートル、北側基壇では 20×25 センチメートル～ 40×40 センチメートル、西側基壇では 20×25 センチメートル～ 40×40 センチメートル、東側基壇では 20×30 センチメートル～ 40×50 センチメートルの規模の溶岩角礫が用いられている。

西側および南側の基壇に用いられている溶岩角礫はいずれも面取りされており、その面が建物外部に向かって据え付けられている。また基礎および裏側部分には小型の溶岩礫を裏込め石として用いて補強を行なっている。北側および東側の基壇では割取った溶岩角礫をそのまま用いた、地面を浅く掘り込み溶岩角礫を埋設しただけの簡単な構築である。また、東側基壇では南側の半分近くが建物跡2によって破壊されている。

建物跡北側基壇と平行に構築されている7.3メートルの長さの石列も北・東側の両基壇と同様に 20×25 センチメートル～ 40×40 センチメートルの大きさに割取った溶岩角礫をそのまま用い地面を浅く掘り込み溶岩角礫を埋設しただけの簡単な構築である。このことから北側基壇の外側に構築されている石列は建物跡へ斜面上部からの土砂の流入を防止する為の土留めの構築物と考えられる。南側・西側基壇と北側・東側基壇においてみられる構築方法の差異は、南側・西側基壇は建物跡の所在する平場からの土砂の流出の防止、北側・東側基壇は北側基壇上部石列と同様に建物跡平場への緩斜面上部からの土砂の流入を防止する為と考えられる。基壇の縦軸方向はN-30°-Wを指向し、その面積は約83.68平方メートルをなす。またこの建物跡の存在する平場の南側には約20センチメートル下がって境内と考えられる平場がある。この平場は東西約10.45メートル、南北約6.2メートルの広さで、平場の南部分、石段西側には溶岩が露出しており、その溶岩を利用して平場を構築している。平面形態は参道の位置に規制されていることから歪な方形をなす。平場（前庭部）の西・南側には石垣が構築されており、山の傾斜の関係で東側と南側石垣の石段部分までは1段の石列状態で、石段より西側部分では3～4段の溶岩角礫が積まれていたと考えられる。西側の石垣上部は現況では崩落により無くなってしまおり基礎部分の石列が残っているだけである。南側石垣部分の石段は 20×30 センチメートル～ 20×40 センチメートルの大きさの溶岩角礫を用いて4段構築されており、石段の長さ1.25メートル、幅約1.5～1.28メートル、高さ1.02メートルを測る。平場（前庭部）を巡る石垣は東側で約5.35メートル、南東側で5.4メートル、南側で6.3メートル、西側で4.6メートルを測り、いずれの石垣も溶岩角礫をそのまま用いて構築されている。西側の石垣と建物跡2の基壇部分は切れており石段とは別に境内西側よりの入り口となっていたとも考えられる。建物跡1の基壇西側の斜面には溶岩角礫が多く点在しておりこの斜面にも石垣が構築されていたと考えられる。

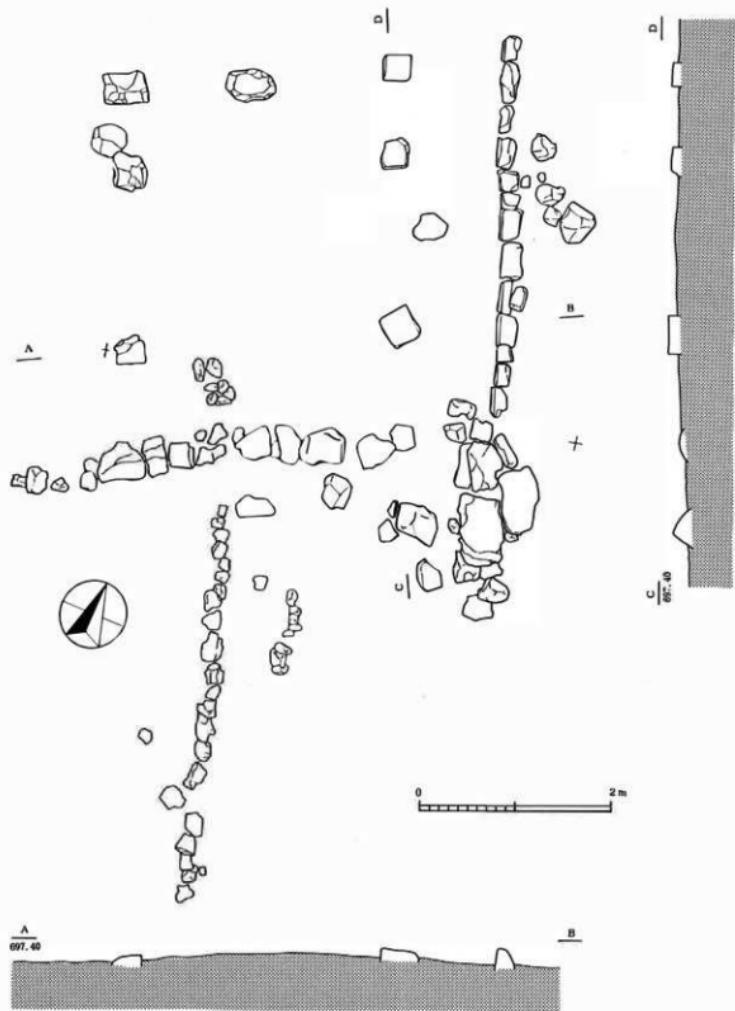
第11図 建物跡2実測図

建物跡 2 (第11図)

位置 建物跡2は調査区の東南部、人穴洞窟の直上に位置する。

遺存状況 建物跡2は建物跡1を切る形で検出された。礎石は遺構精査以前において現在の表土上にてその一部が確認されていた。

形状 検出された礎石跡はいずれも地面を浅く掘り込み礎石を埋設しただけの簡単な構築であった。

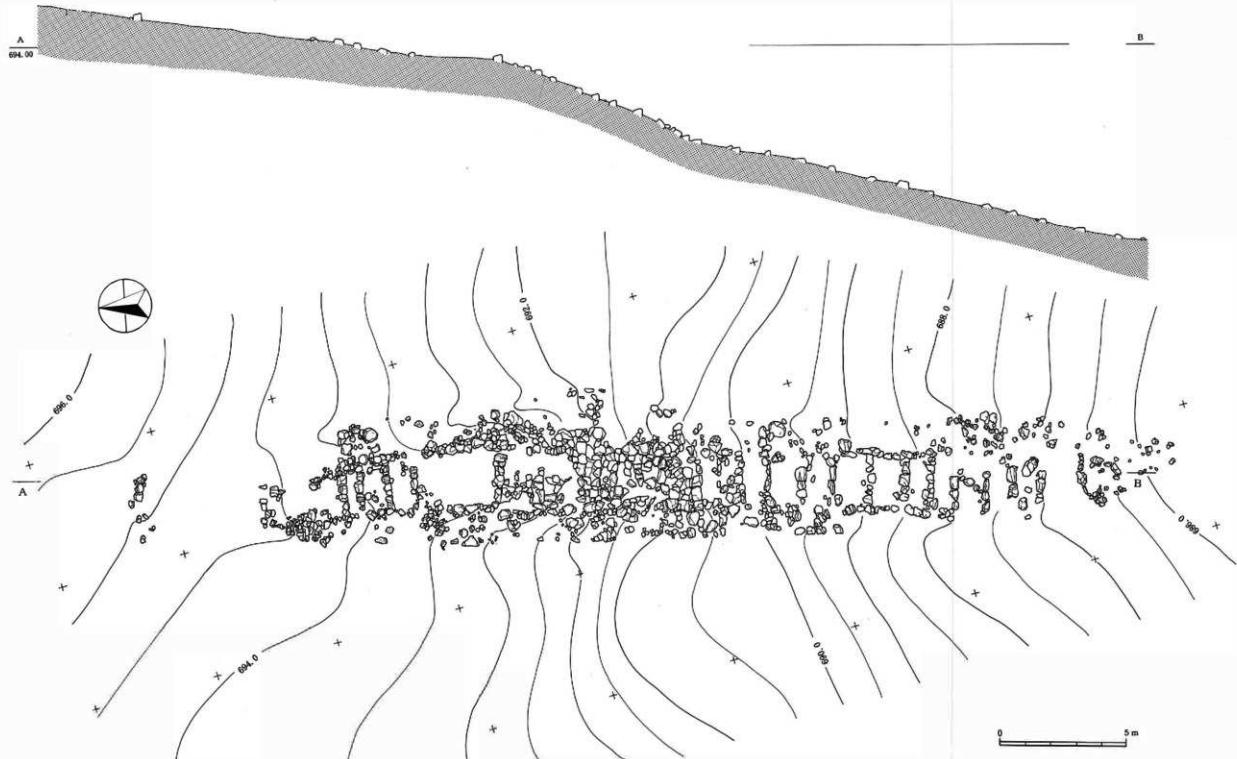
第12図 参道跡実測図

形状 石段は人穴洞窟の上にて検出された境内より一段下がった平場より始まり、約8m下がったところでやや西側に彎曲し、そのまま直線状に平地まで下り、井戸跡付近まで延びていたと考えられるが、参道跡の登り口付近から井戸跡の西側付近にかけては近年の住宅の解体に伴い地山まで搅乱をうけており、参道の痕跡は検出できなかった。参道跡の縦軸方向はN-5°-Eを指向する。

規模・施設 調査の結果、石段は21段が確認され、その石段の高低差は約8メートルあり、その幅は2.0～2.7メートルとなり石段の幅は石段中央付近の急峻な部分が広くなるが、上下の傾斜の緩やかな部分は2.5メートル前後の幅で構築されている。特に参道跡上部の傾斜の急峻な部分では露出している溶岩を利用して石段を構築していることから石段の幅がやや広くなっている。参道

跡の石段の長さは現況では約34.3メートルあり、参道跡の形状は山の地形に沿って傾斜の緩やかな場所では石段の間隔が広くなり（約1.1～1.55メートル）、傾斜の急峻な場所では石段の間隔が狭くなる（0.38～0.4メートル）。検出された石段は面取りされた20～50センチメートル位の溶岩角礫を用いて構築され、その溶岩角礫を安定させる為に小型の溶岩の割り石を裏込めとして用いている。参道の傾斜の緩やかな場所では20～30センチメートル位の溶岩角礫を、また傾斜の急峻な場所では30～50センチメートル位の溶岩角礫を用いている。

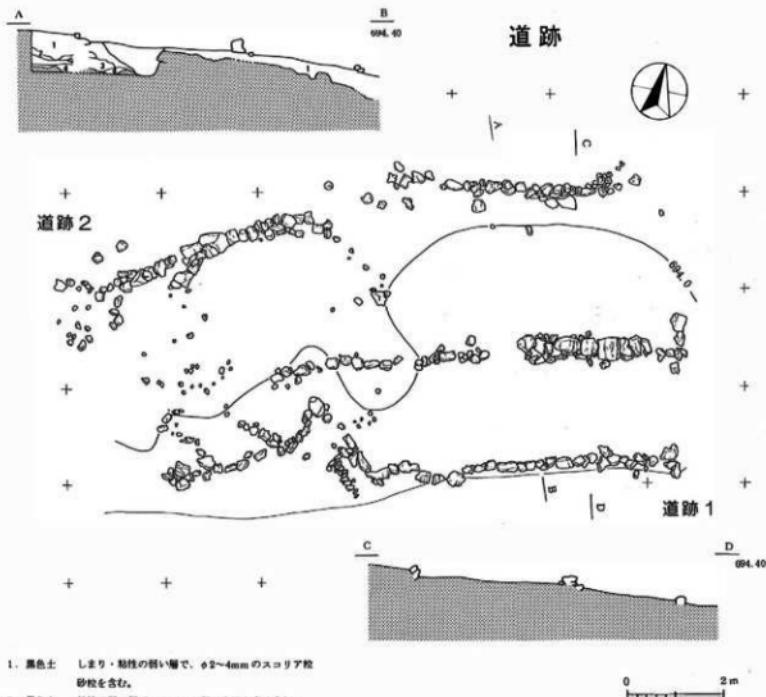
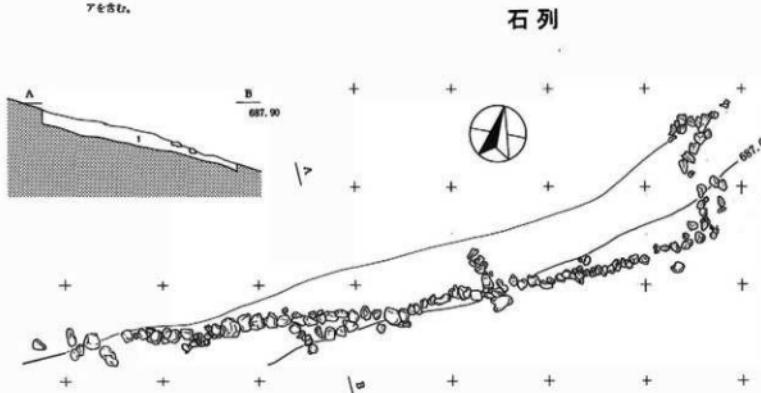
第14図 道跡と石列実測図

位置 石列は参道跡の登り口付近西側に位置する。

遺存状況 石列は石列中央付近がやや膨らみながら参道跡側から現在の参道方向に向けてほぼ東西方向に20～40センチメートルの溶岩角礫を用いて構築されており、東端部ではほぼ直角に曲が

り旧石段に沿って伸びている。

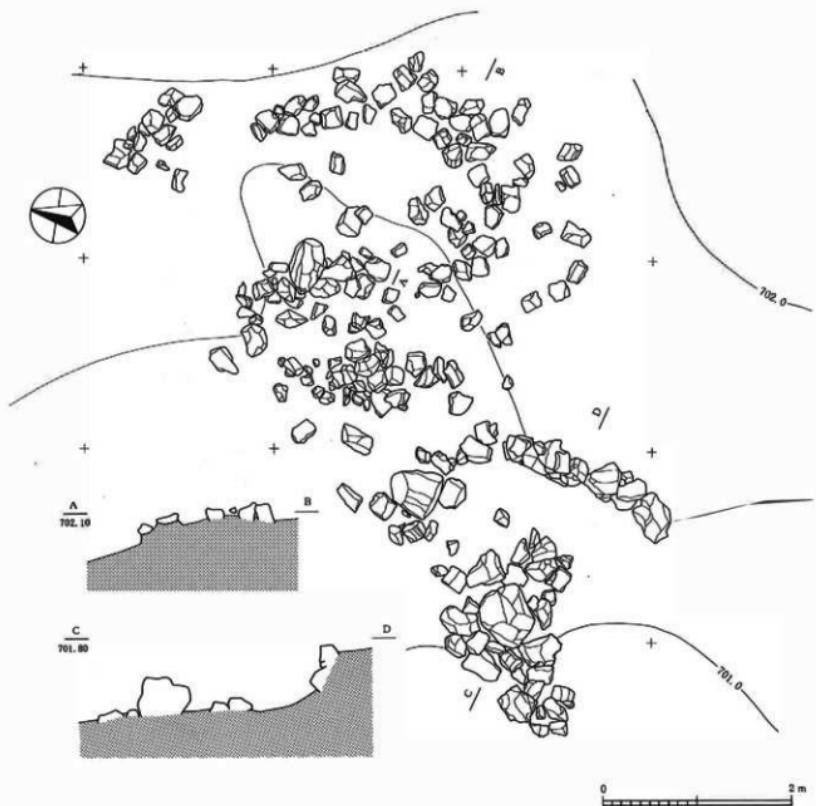
第16図 炭焼窯跡3実測図

位置 炭焼窯跡3は調査区の北側に位置する。

遺存状況・形状 この炭焼窯は昭和初期まで使用されていた窯である。現在は、炭焼窯跡2と同様、林道建設によりその大部分は破壊されていた。現況では僅かに窯の東側壁面の一部が2.7メートル残っており、周辺には窯の構築に用いた溶岩角礫が多く点在している。窯の構築には溶岩角礫を用い、現状では焼成室壁の一部の3段に溶岩角礫が積まれた部分が残っており、現存している部位の窯の深さは68センチメートルを測る。遺物の出土は無く炭焼窯に伴う遺構も検出されなかった。

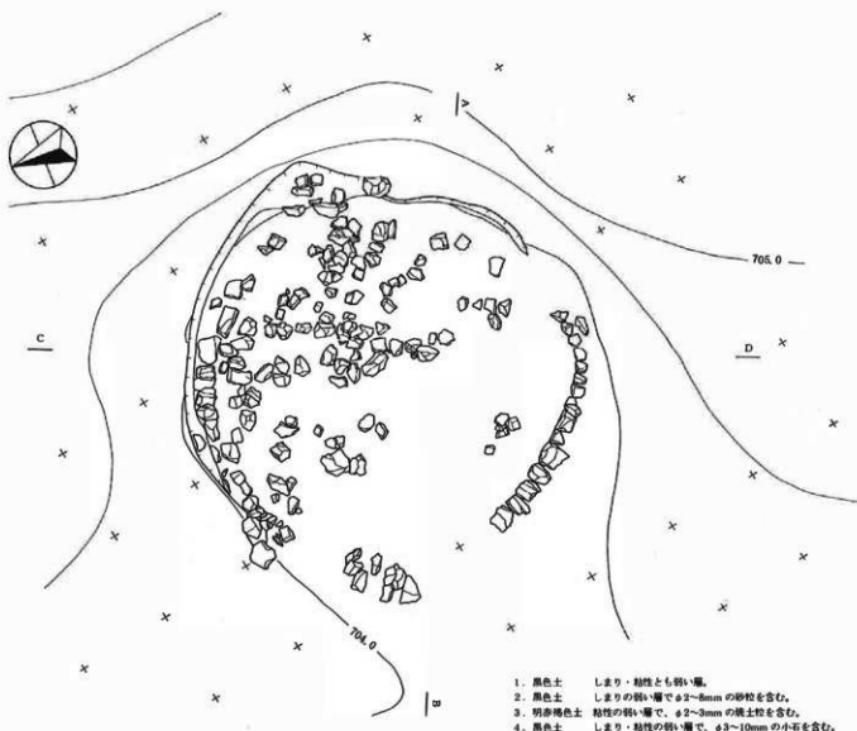
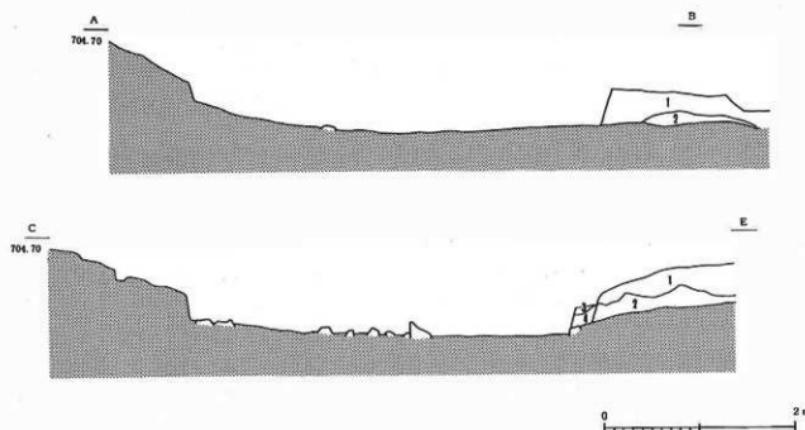
第17図 炭焼窯跡4実測図

炭焼窯跡4（第17図）

遺存状況・形状・規模 この炭焼窯は昭和初期まで使用されていた窯である。長軸4.18メートル、短軸3.86メートル、直径は10.63メートルの不整橿円形をなし、深さは検出面から焼成室底まで約41センチメートルである。窯の構築には14~25センチメートルの溶岩角礫を用い、炭焼窯跡1と同様に3~4段積み上げて構築されていたと考えられるが、現況では窯壁面部分の溶岩角礫は抜き取られており焼成室の一部に1段窯構築時の溶岩角礫が残されているのみである。窯の主軸方向はN-2°-Wを指向し、面積は約10.945平方メートルをなす。

施設 焼成室内には表土層内で細かい炭化物がわずかに混在して検出されたが遺物の出土は無く、窯の構築に用いられた小型の溶岩角礫が焼成室内に点在するだけであった。

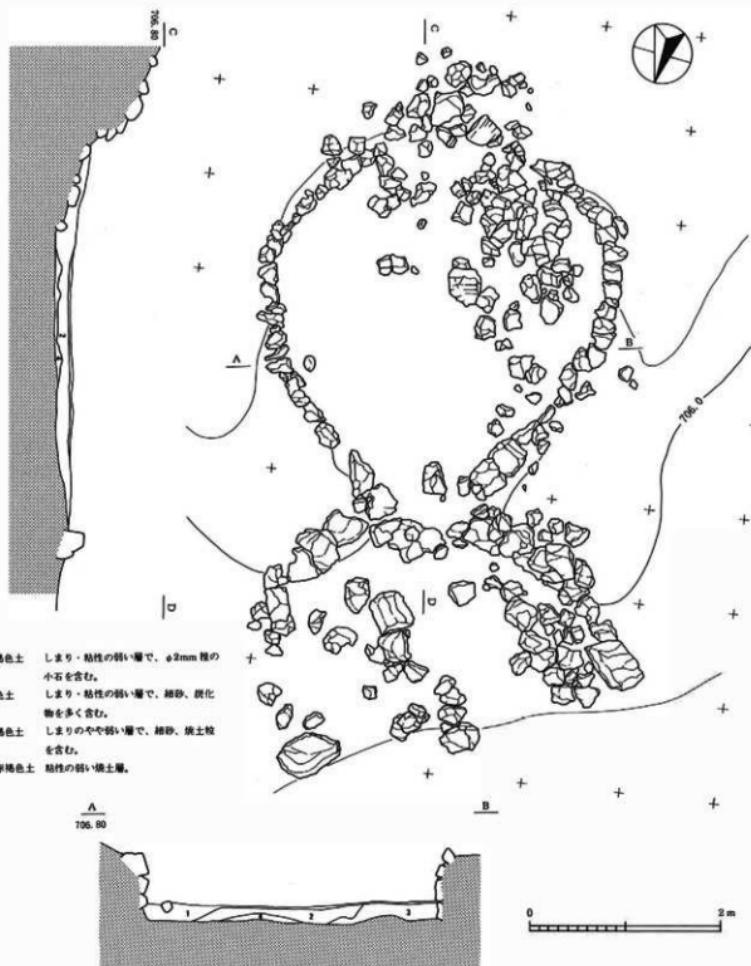
第18図 炭焼窯跡 5 実測図

炭焼窯跡5（第18図）

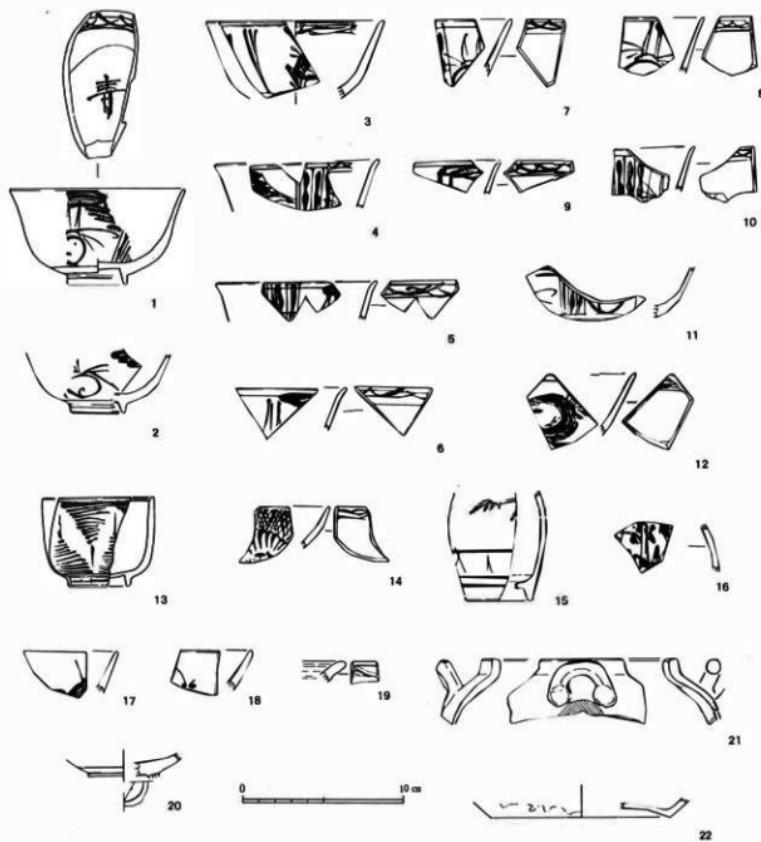
第20図 出土陶磁器実測図

肥前系陶磁器は、18世紀後半に流通した染付などが見られる。瀬戸・美濃産と比べ、光沢の弱い釉調と淡いコバルトが特徴といえる。この時期の肥前系陶磁器は器種の形態に多彩なバリエーションがあることとされる。

15は瓶の胴下部から高台部にかけての磁器片で、底径は推定4.0センチメートルを測る。胴部に樹木の枝状の文様が描かれている。内面は施釉されていない。16の磁器も瓶の小片で、外面に草花状の文様が描かれ、内面は施釉されていない。17は碗類の磁器の小片である。不明であるが文様が外面に描かれている。18も碗類の磁器の小片であり、点と線の文様が外面に描かれている。

19は陶器の鉢の小片で、胎土は赤褐色で、外面に刷毛目が施されている。20は磁器の碗の高台部片であり、高台部見込みと胴下部に線が描かれている。

21と22は、産地・年代とも不明であるが、土瓶の破片である。胎土は黄褐色で無透明の釉薬が施されているが、表面は粗い。把手部分にコバルトが塗られている。

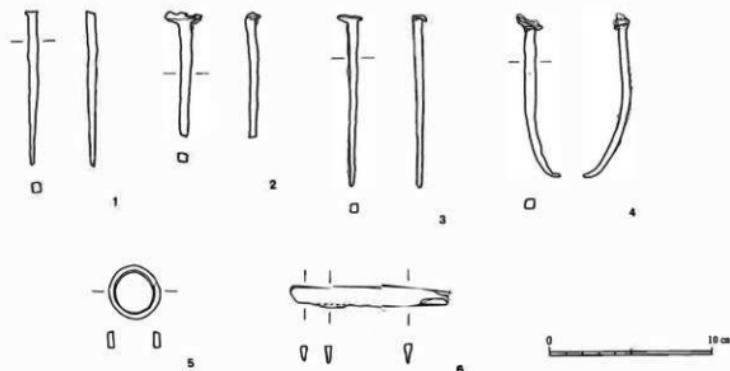
第21図 出土金属器実測図

金属器（第21図、第2表）は、すべて鉄製品で、和釘4点（1～4）と環状金具1点（5）と刀子1点（6）が出土している。1・3・4は建物跡2とその周辺、2は建物跡1の西側からそれぞれ出土している。断面が方形で基部上端を叩き潰し、折り返して頭部とする頭巻釘である。1は腐食のため、頭部が欠損している。2と3は直線形であるが、4は先端部が屈曲している。打ち付けられた材木の厚さなどに関係するのかも知れない。5は建物跡からの表探資料で、形状から止め金具の役割などが考えられるが、詳しい性格は不明である。6は建物跡2より出土している。難用に用いられた小刀であるとみられるが、柄の部分は欠損している。これらの法量は第2表に示した。

遺物番号	出土遺構・出土区	材質	種類	長さ(mm)	幅(mm)	重さ(g)	備考
1	建物跡2	鉄	釘	94.5	5.9	11.6	頭部欠損
2	建物跡1	鉄	釘	104.0	5.7	12.1	
3	建物跡2	鉄	釘	105.5	5.4	11.2	
4	建物跡2	鉄	釘	98.1	10.4	12.1	先端部屈曲
5	表 探	鉄	環	32.9	9.2	15.2	
6	建物跡2	鉄	刀子	72.1	6.5	12.6

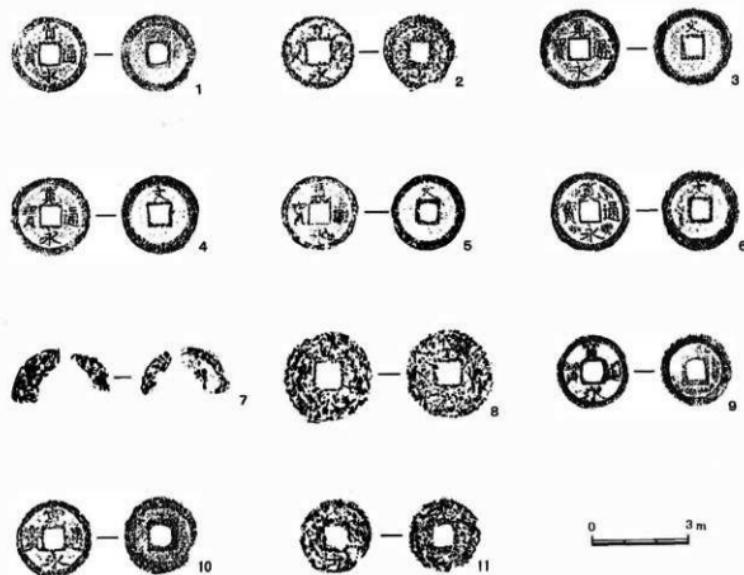
第22図 出土錢貨実測図

出土した錢貨（第22図、第3表）のうち、8点（1～6、9、10）が「寛永通宝」の鋳造銘が確認できる。1・2・9・10は書体が細い特徴から、寛文8年（1668）から明治2年（1869）ま

で鋳造された、いわゆる「新寛永」である（ボナンザ1974）。1・9・10は銅錢で、2は鉄錢で元文4年（1739）以降の鋳造とみられる。1・2・9は建物跡1内で検出され、10は参道跡の陥口付近から検出された。3～6も新寛永であるが、「文錢」といわれ、特徴として「文」の背文が認められ、寛文年間に鋳造された銅錢であることを示す。いずれも建物跡1より出土している。7は欠損が著しいため、8・11は錆による劣化のため鋳造銘が確認できない。この3点は鉄錢である。いずれも建物跡2より出土している。

図版番号	出土遺構・出土区	銭貨名	材質	外径(mm)	穿径(mm)	初鑄年	備考
1	建物跡1	寛永通宝	銅	24.2	6.4	寛文8(1668)	
2	建物跡1	寛永通宝	鉄	23.3	6.1	元文4(1739)	
3	建物跡1	寛永通宝	銅	25.3	6.0	寛文8(1668)	背文「文」
4	建物跡1前庭部	寛永通宝	銅	25.3	6.1	寛文8(1668)	背文「文」
5	建物跡1	寛永通宝	銅	23.9	5.9	寛文8(1668)	背文「文」
6	建物跡1	寛永通宝	銅	25.0	6.1	寛文8(1668)	背文「文」
7	建物跡2	—	鉄	—	—		2/3以上欠損
8	建物跡2	—	鉄	28.3	7.6		
9	建物跡1	寛永通宝	銅	23.2	6.6	寛文8(1668)	
10	参道跡	寛永通宝	銅	24.7	6.3	寛文8(1668)	
11	建物跡2	—	鉄	23.6	6.6

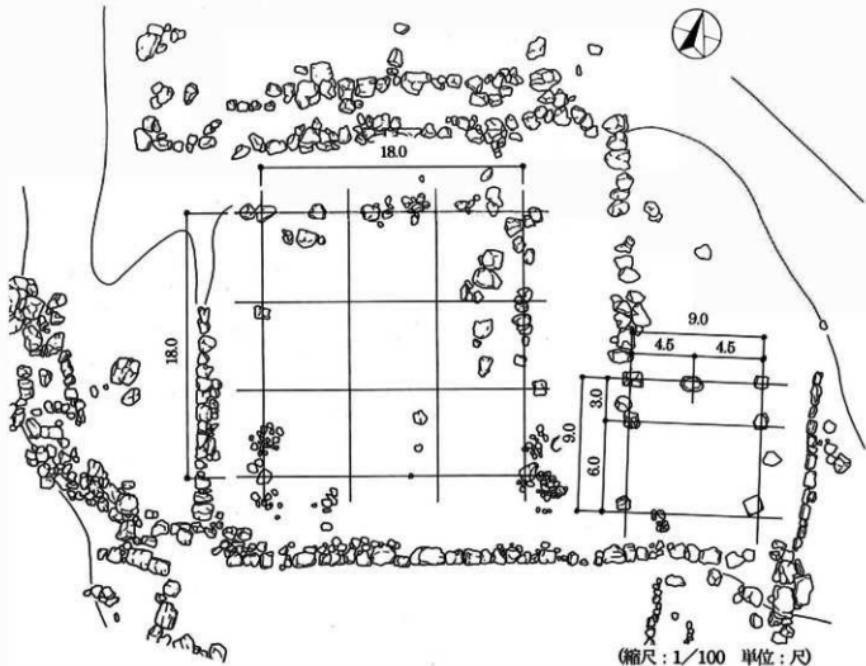
第23図 上部構造推定図

建物の礎石や根石と解釈される遺構が検出されている。各礎石は建築的に整然と残されているわけではなく、出土状況からは、戦後植林された樹木やその際の作業等によってかなり動かされているものと思われる。

これらの礎石の配置状況から建物は2棟であったと想定され(第23図)、西側の規模の大きな1棟と、その東側に接近しているやや小規模の1棟である。2棟共、原則的には南面しているが、それぞれの建物の軸線は真北から約18度反時計回りに振れており、さらに互いの軸線についても平行ではなく僅かにずれている。また、遺構の重なり具合からは、2棟が同時期に並立していたものとは考えられず、大規模な建物の方が小規模のものより古い遺構とみられている。各建物の

周辺には石積みが施されているが、基壇と呼ぶ程のしっかりした構造体ではなく、建物周辺の区画を示したものと解釈するのが妥当であろう。石積みの内外には、雨落ちとみられるものは検出されていない。

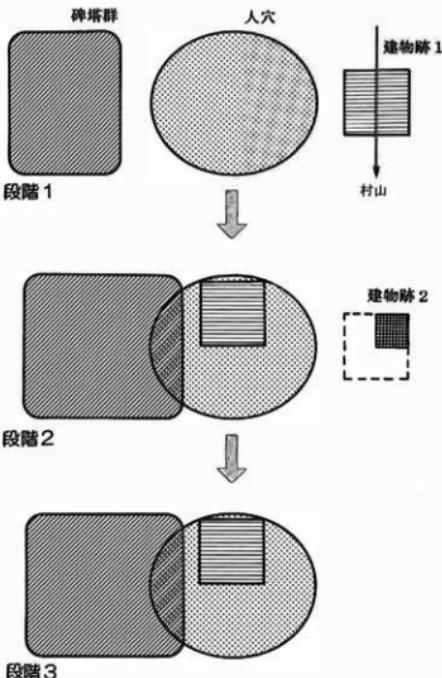
第26図 人穴の領域概念

中道往還を後にしてこの人穴を訪れた者は、まず、建物跡1に存在して施設に参拝し、その後に人穴自体や碑塔などに参拝したようである。このような状況を段階1には思い描くことができるわけであるが、この段階には厳密な領域分けが行なわれていた様子も理解される。碑塔が数多く建立された区域は、人穴が開口する方向であるとともに、最も奥の場所で、非常に特異な区域であるとも指摘することができる（第26図）。
