史蹟人穴Ⅱ

埋蔵文化財にかかわる範囲確認調査報告書

富士宮市教育委員会

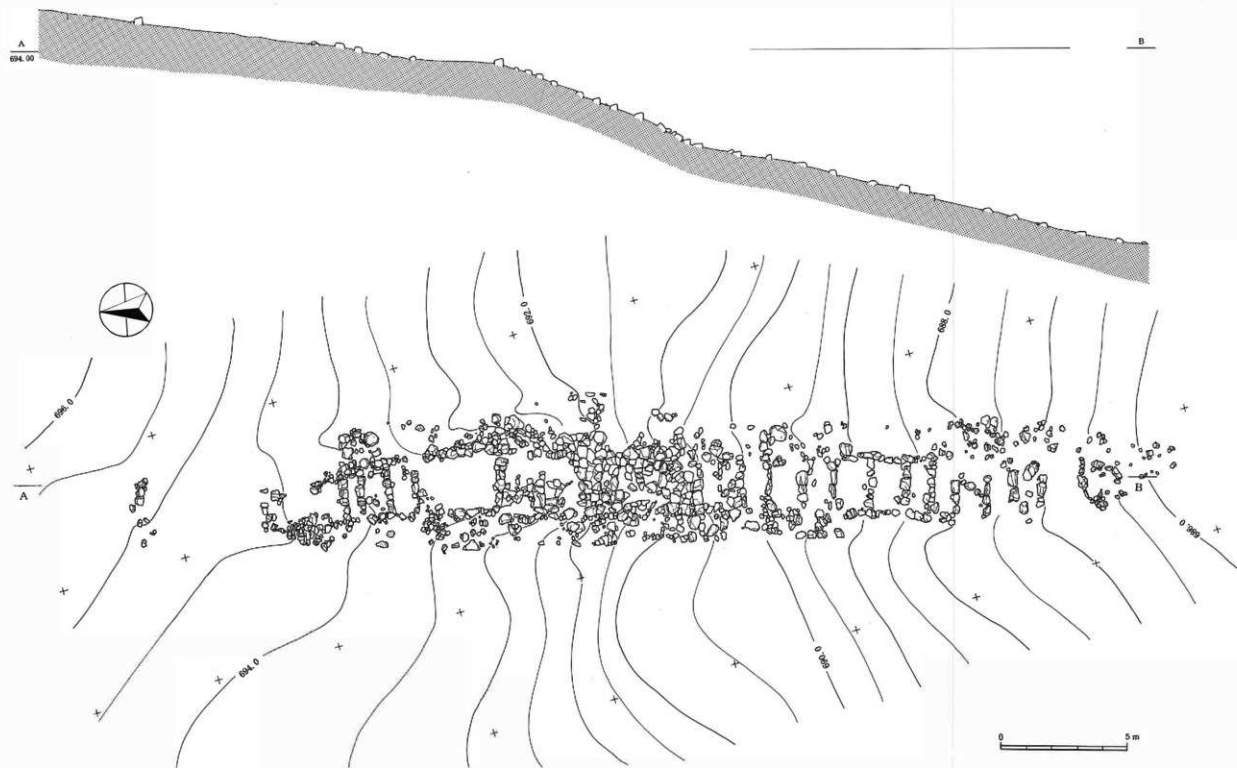
第12图 参道跡実測図

位置 参道跡として確認された石段は調査区の東側に位置し、建物跡1に付随する平場(前庭部)の南側から斜面を下り、井戸跡の所在する平地にまで延びている。

遺存状況 現況では石段の大部分が腐植土とスギの根に覆われていたが急峻な部分においては石段の一部が表土上にて確認されていた。石段の上部と下部の傾斜の緩やかな部分は比較的良好な状況で石段は検出されたが、参道の石段が緩傾斜から急峻になる部分と植林の行なわれている付近においては石段の一部が崩壊している。

形状 石段は人穴洞窟の上にて検出された境内より一段下がった平場より始まり、約8m下がったところでやや西側に彎曲し、そのまま直線状に平地まで下り、井戸跡付近まで延びていたと考えられるが、参道跡の登り口付近から井戸跡の西側付近にかけては近年の住宅の解体に伴い地山まで攪乱をうけており、参道の痕跡は検出できなかった。参道跡の縦軸方向はN-5°-Eを指向する。

規模・施設 調査の結果、石段は21段が確認され、その石段の高低差は約8メートルあり、その幅は2.0~2.7メートルとなり石段の幅は石段中央付近の急峻な部分が広がるが、上下の傾斜の緩やかな部分は2.5メートル前後の幅で構築されている。特に参道跡上部の傾斜の急峻な部分では露出している溶岩を利用して石段を構築していることから石段の幅がやや広がっている。参道

跡の石段の長さは現況では約34.3メートルあり、参道跡の形状は山の地形に沿って傾斜の緩やかな場所では石段の間隔が広くなり（約1.1～1.55メートル）、傾斜の急峻な場所では石段の間隔が狭くなる（0.38～0.4メートル）。検出された石段は面取りされた20～50センチメートル位の溶岩角礫を用いて構築され、その溶岩角礫を安定させる為に小型の溶岩の割り石を裏込めとして用いている。参道の傾斜の緩やかな場所では20～30センチメートル位の溶岩角礫を、また傾斜の急峻な場所では30～50センチメートル位の溶岩角礫を用いている。

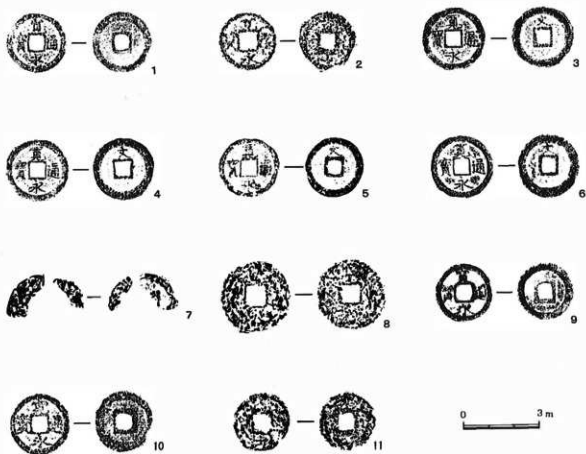
第22图 出土钱货实测图

出土した銭貨(第22図、第3表)のうち、8点(1~6、9、10)が「寛永通宝」の铸造銘が確認できる。1・2・9・10は書体が細い特徴から、寛文8年(1668)から明治2年(1869)ま

で鑄造された、いわゆる「新寛永」である（ボナンザ1974）。1・9・10は銅銭で、2は鉄銭で元文4年（1739）以降の鑄造とみられる。1・2・9は建物跡1内で検出され、10は参道跡の降口付近から検出された。3～6も新寛永であるが、「文銭」といわれ、特徴として「文」の背文が認められ、寛文年間に鑄造された銅銭であることを示す。いずれも建物跡1より出土している。7は欠損が著しいため、8・11は錆による劣化のため鑄造銘が確認できない。この3点は鉄銭である。いずれも建物跡2より出土している。

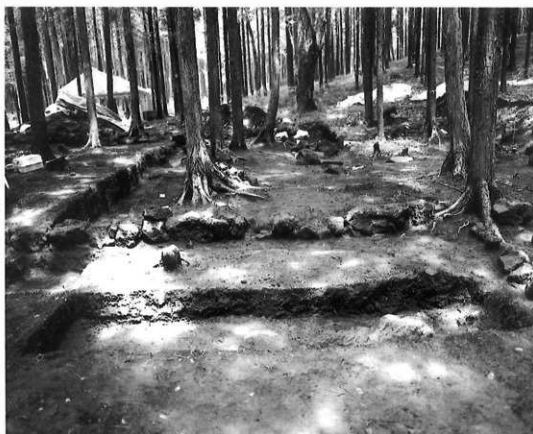
B. 建物跡 1（南から）

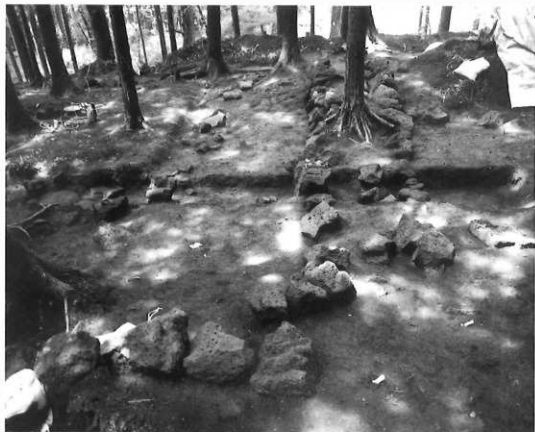
A. 建物跡1と基壇北側石列（東から）

建物跡北側基壇と平行に構築されている7.3メートルの長さの石列も北・東側の両基壇と同様に20×25センチメートル～40×40センチメートルの大きさに割取った溶岩角礫をそのまま用い地面を浅く掘り込み溶岩角礫を埋設しただけの簡単な構築である。このことから北側基壇の外側に構築されている石列は建物跡へ斜面上部からの土砂の流入を防止する為の土留めの構築物と考えられる。南側・西側基壇と北側・東側基壇においてみられる構築方法の差異は、南側・西側基壇は建物跡の所在する平場からの土砂の流出の防止、北側・東側基壇は北側基壇上部石列と同様に建物跡平場への緩斜面上部からの土砂の流入を防止する為と考えられる。基壇の縦軸方向はN-30°-Wを指向し、その面積は約83.68平方メートルをなす。またこの建物跡の存在する平場の南側には約20センチメートル下がって境内と考えられる平場がある。この平場は東西約10.45メートル、南北約6.2メートルの広さで、平場の南部分、石段西側には溶岩が露出しており、その溶岩を利用して平場を構築している。平面形態は参道の位置に規制されていることから歪な方形をなす。平場（前庭部）の西・南側には石垣が構築されており、山の傾斜の関係で東側と南側石垣の石段部分までは1段の石列状態で、石段より西側部分では3～4段の溶岩角礫が積み重ねられていたと考えられる。西側の石垣上部は現況では崩落により無くなっており基礎部分の石列が残っているだけである。南側石垣部分の石段は20×30センチメートル～20×40センチメートルの大きさの溶岩角礫を用いて4段構築されており、石段の長さ1.25メートル、幅約1.5～1.28メートル、高さ1.02メートルを測る。平場（前庭部）を巡る石垣は東側で約5.35メートル、南東側で5.4メートル、南側で6.3メートル、西側で4.6メートルを測り、いずれの石垣も溶岩角礫をそのまま用いて構築されている。西側の石垣と建物跡2の基壇部分は切れており石段とは別に境内西側よりの入り口となっていたとも考えられる。建物跡1の基壇西側の斜面には溶岩角礫が多く点在しておりこの斜面にも石垣が構築されていたと考えられる。

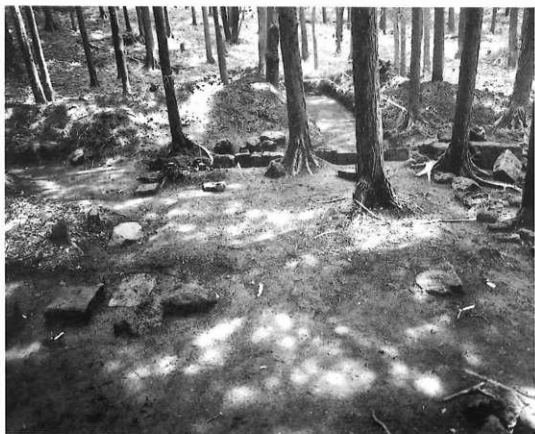
B. 建物跡2（西から）

西側および南側の基壇に用いられている溶岩角礫はいずれも面取りされており、その面が建物外部に向かって据え付けられている。また基礎および裏側部分には小型の溶岩礫を裏込め石として用いて補強を行なっている。北側および東側の基壇では割取った溶岩角礫をそのまま用いた、地面を浅く掘り込み溶岩角礫を埋設しただけの簡単な構築である。また、東側基壇では南側の半分近くが建物跡2によって破壊されている。

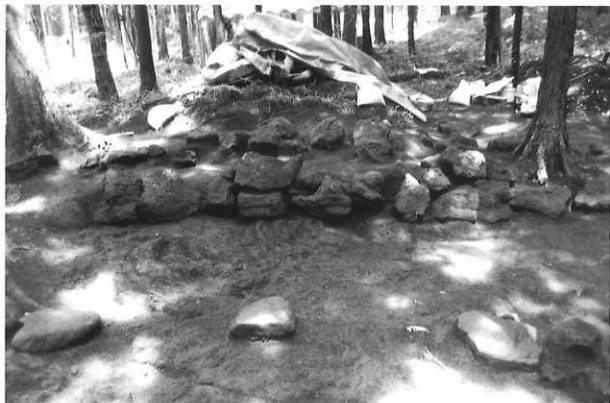
A. 建物跡1 北側基壇・見切石（南から）

施設 建物跡を取り囲む様に基壇が検出された。検出された基壇の平面形態は口字状をなし、その規模は北側基壇が8.55メートル(8.9メートル)、南側基壇が12.7メートル(12.9メートル)、西側基壇が4.95メートル(8.7メートル)、東側基壇が5.4メートル(9.35メートル)で平面形態は南

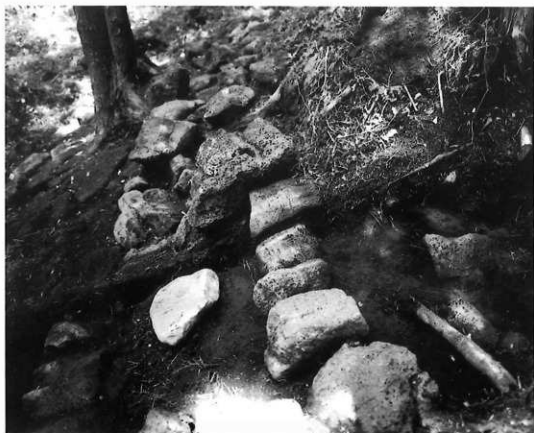
B. 建物跡1 西側の石組（南から）

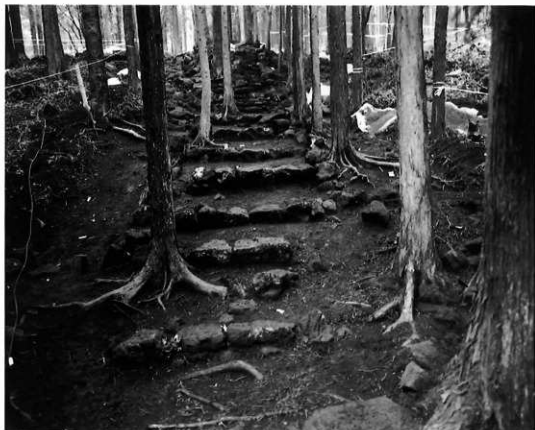
A. 参道跡 (南から)

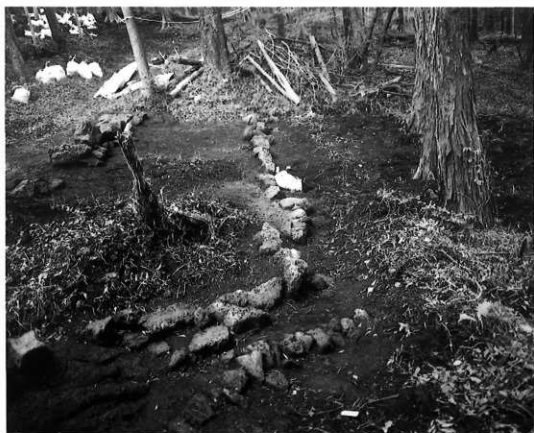
B. 道跡 1 (西から)

この段階1では、当然現状の参道は存在していないものと見られる。そうすると、建物跡1と洞窟人穴や碑塔群を結ぶ道として道跡1の存在は重要となる。この道跡1はその北側の石列を道跡2により再利用されていることにより明らかに道跡2より古いものである。そして、道跡2により西側が破壊されているようで全体の様相はよく分からなくなっているものの、残存する部分の形状からは直線的に人穴の開口部前に広がるその前庭部と言える区域の南側に達している。『史蹟人穴』でグループ14として分けられている碑塔群の東側列は、後述するようにこの段階には存在していない。それは、この道跡1が、建物跡1と人穴の開口部とを直線的に結びつけるものとして機能していたためであり、その必要性がなくなるまでグループ14東列の碑塔群は建立されないわけである。

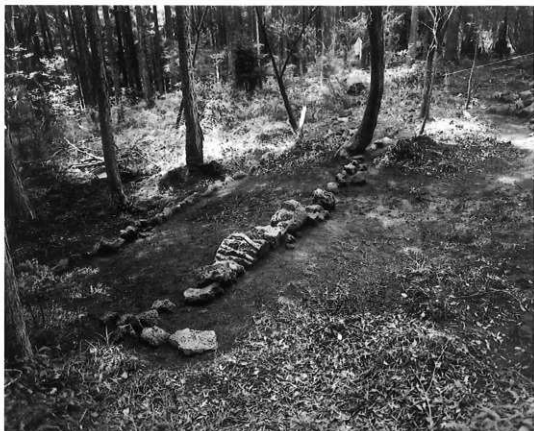
A. 道跡1・2 (北東から)

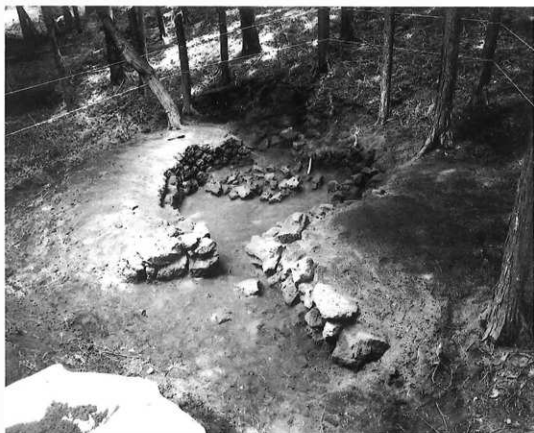
B. 炭焼窯跡 1（南西から）

市指定の遺跡範囲の北側では、炭焼窯が5基調査されている。いずれも石組みで構築されたもので、破壊されたものや廃棄されたものなどその残存状況は様々であるが、相互に相関する関係を認めることができるものである。地元の古老の話によれば、昭和の初めまで個人所有の施設として操業していたものようである。そして、これらは人穴と直接的な関連がないことも聞き取りされている。このように、これら5基に及ぶ炭焼窯の展開する範囲は、富士講などによる信仰遺跡としての要素を重視するならば、人穴富士講遺跡の本来の範囲からは除外して考えるべきであると思われる。

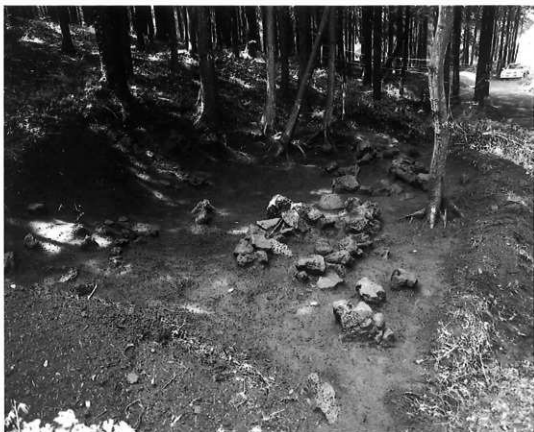
A. 炭焼窯跡2 (南から)

遺存状況・形状 この炭焼窯は昭和初期まで使用されていた窯である。現在は、林道建設によりその大部分は破壊されていた。付近に炭焼窯に用いた溶岩角礫が点在している。現況では僅かに窯の焼成室の一部と思われる部分の溶岩角礫が3.37メートル残っているが部位は不明である。遺物の出土は無く炭焼窯に伴う遺構も検出されなかった。

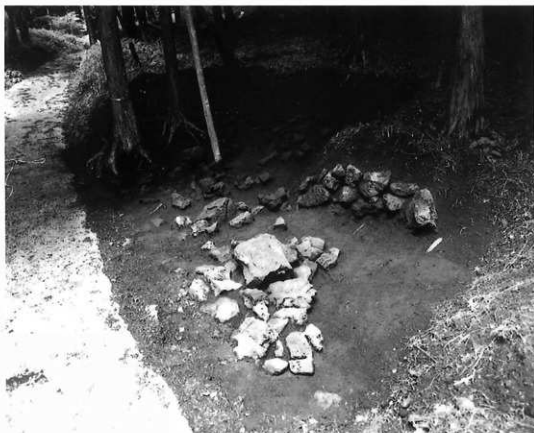
B. 炭焼窯跡3 (南西から)

遺存状況・形状 この炭焼窯は昭和初期まで使用されていた窯である。現在は、炭焼窯跡2と同様、林道建設によりその大部分は破壊されていた。現況では僅かに窯の東側壁面の一部が2.7メートル残っており、周辺には窯の構築に用いた溶岩角礫が多く点在している。窯の構築には溶岩角礫を用い、現況では焼成室壁の一部の3段に溶岩角礫が積まれた部分が残っており、現存している部位の窯の深さは68センチメートルを測る。遺物の出土は無く炭焼窯に伴う遺構も検出されなかった。
