## 発刊にあたって

第Ⅰ章　調査の概要.....	1
第1節　諫早市の位置と歴史的環境	
第2節　調査概要	
第3節　調査体制	
第Ⅱ章　調査の成果.....	5
第1節　試掘・範囲確認調査	
第2節　保存目的の調査.....	17
1　市指定史跡「大峰古墳」	
2　大渡野番所跡	
3　禁教期間連遺跡調査（ジブの墓・ビッチの墓）	
4　禁教期間連遺跡調査（金谷遺跡の織部灯籠・新道町の織部灯籠）	
第3節　開発に伴う範囲確認調査.....	63
1　駄森積石塚	
第4節　大型木製出土品の保存処理.....	69
市指定文化財「唐比のくり舟」保存処理

## 第Ⅰ章 調査の概要

## 第2節 保存目的の調査

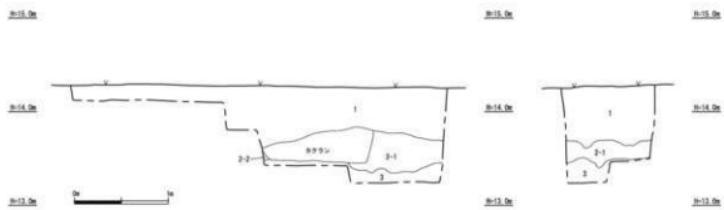
第4図 H27溝口遺跡土層図

1層：黒褐色土（Hue7.5YR3/2）表土。しまりなし。土器片が2点出土している。

2-1層：暗褐色から褐色土（Hue10YR3/3～10YR4/4）直径5～30mmの黄褐色土ブロックが混じる。ややしまる。遺物は確認されなかった。旧耕作土の可能性あり。

2-2層：暗褐色土（Hue10YR3/4）しまりなし。遺物は確認されなかった。

3層：にぶい黄褐色土（Hue10YR4/3）地山と思われる。かたくしまる。遺物は確認されなかった。

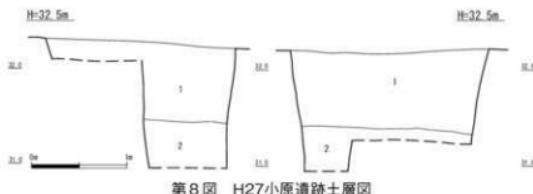
第8図 H27小原遺跡土層図

1層：暗褐色一褐色土層（Hue10YR3/4～4/4）表土及び盛土。ボソボソしたしまりのない粘質土。ブロック状やわらかい土が入り、ビニールが混じる。  
近年、近くの造成地から搬入された盛土。地表面付近からのみ土器片・陶器片・黒曜石片が17点出土している。遺物は流れ込みによるもの。  
2層：暗褐色土（Hue75YR3/4）しまりのある粘質土。直径10～20mm程度の小礫が確認された。遺構・遺物は確認されなかった。盛土以前の旧耕作土の可能性が高い。

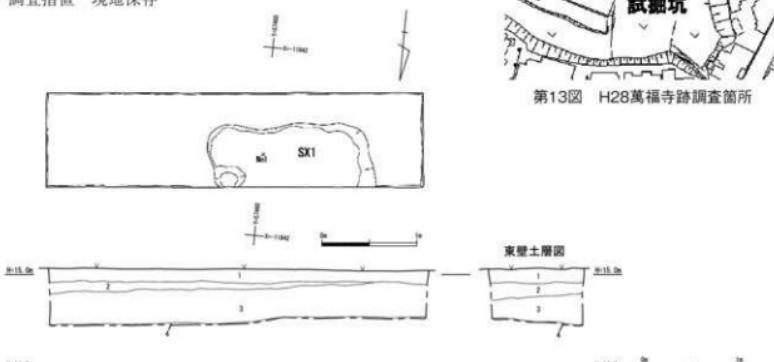
第14図 H28萬福寺跡平面図・土層図

- 1層：暗褐色土層 (Hucl0YR3/4) 表土。しまりなし。土器片が2点、陶磁器片3点、黒曜石が1点出土した。  
 2層：にぶい黄褐色土層 (Hucl0YR4/3) 直径2～10mmの炭化物が混じる。直径5～10mmの礫が混じる。ややしまる。陶磁器片2点が出土した。不明遺構 (SX1) が検出されたが、横穴の可能性が非常に高い。  
 3層：褐色粘質土層 (Hucl0YR4/4) 直径2～5mmの炭化物が混じる。ややしまる。弥生土器片1点。土器片1点が出土した。  
 4層：黄褐色土層 (Hucl0YR5/6) 地山。かたくしまる。

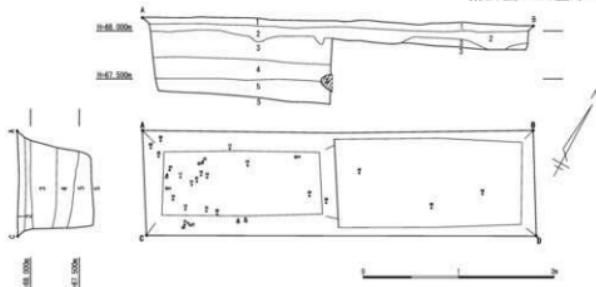
第38図 R1上峰ノ原遺跡土層図

- 1層：暗赤褐色軟質土層（Hue5YR3/4）耕作土であり軟質な土である。層中から黒曜石片、石礫（黒曜石）、組器（青磁）片、近代の磁器片、陶器片などが出土している。
- 2層：暗赤褐色土層（Hue5YR3/3）1層に比べやや硬質な土である。1層と同様に耕作土であった可能性が高い。なお、遺物は確認されなかった。
- 3層：暗褐色硬質粘土層（Hue7.5YR3/4）粘性を持つ土であり、部分的に硬質な箇所が確認される。層中からは黒曜石片、土器片が出土している。当地における主たる包含層と考えられる。なお、土器片は撲文式土器であると思われる。また、土器片の土質及び石礫の形状より繩文時代前期の所産と推測される。
- 4層：暗褐色土層（Hue7.5YR3/3）3層に比べ、粘性及び硬性ともに弱い。層中からは黒曜石片1点、土器片1点が確認された。
- 5層：暗黃褐色泥礫硬質土層（Huel0YR4/4）10cmから20cm程の礫を含む非常に硬質な土である。遺物は確認されない。当地における地山と考えられる。

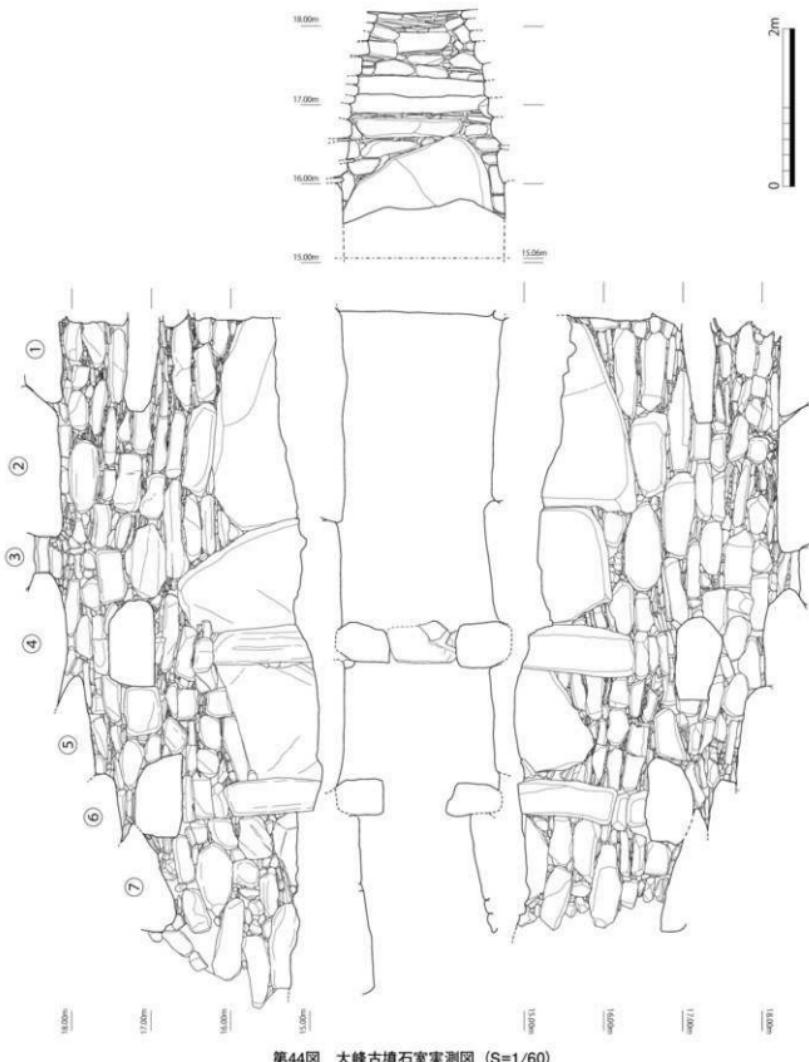
第44図 大峰古墳石室実測図 (S=1/60)

### （3）石室測量の報告（第44図：今回測量図）

基準点測量と3Dレーザースキャナーにより石室内部を計測し、得られたデータを解析し、CADソフトで図化し、成果品は解析結果を方眼紙上に鉛筆で縮尺1/10作図とした。基準点測量とも連動させているため、図面上には標高も記録した。面的記録であるため、次の点はこれまでの石室測量で用いられてきた作図法と異なるので注意していただきたい。側壁に接する石材の断面を採用しているため、両側壁の断面は左右で異なる図となる。

まず、床面の状況から見ていくと、部分的に凹凸があり側壁の隙間などから崩落した土砂が堆積していることがうかがえる。凹凸の最も深い部分は、前室と羨道の右側壁の袖石内側にあり標高は14.86mである。樋石上面の標高は15.06mであるため、この部分は床面が20cmほど掘削され部分的に破壊されている可能性がある。また、奥壁側には厚く土砂が堆積しており、奥壁の腰石全体及び石棚上の奥壁は部分的に露出しているのみで全体像は判然としない。

本稿では、樋石上面の標高を仮の床面として、高さの基準（15.06m）として報告する。天井石は7枚存在し、玄室奥の天井石①から水平の長さ105cm仮の床面からの高さ306cm（18.12m）、奥壁から二つ目の天井石②は長さ171cm高さ305cm（18.11m）、奥壁から三つ目の天井石③は天井石②の上に乗る最上部の天井石となり可視部分の長さは48cm高さ339cm（18.45m）、次に玄室と前室にかけての天井石④は長さ169cm高さ300cm（18.06m）となる。このため天井石②の厚さは34cm以上、天井石④の厚さは39cm以上することがわかる。前室の天井石⑤は長さ126cm高さ264cm（17.7m）、厚さは49cm、天井石⑥は長さ88cm高さ230cm（17.36m）、厚さ33cm、天井石⑦は羨道にかかる天井石で長さ137cm高さ162cm（16.68m）、厚さ70cmとなる。これら7枚の天井石はすべて一枚で側壁に載っており、可視範囲で玄室から前室にかけての5枚は幅が3m近くあり、羨道上の2枚は幅が2.5m近くある石材と想定できる。

平面規模は、玄室は長さ396cm、幅203cm（奥壁部分）・幅197cm（玄門部分）、樋石は幅84cm長さ50cm、前室は長さ150cm、幅182cm（玄室側）幅203cm（羨道側）、羨道は長さ270cm、幅140cm（羨門部分）、羨門の幅79cmである。現状での石室全長（玄室+樋石+前室+羨道）は900cmとなる。

次に腰石の可視範囲の大きさと仮の床面からの高さを記録していく。玄室奥壁に用いられた石材は幅190cm高さ154cm（最高点標高16.59m）、玄室の右側壁に用いられた石材は長さ271cm高さ12m（最高点16.24m）、右側壁の玄室から前室にかけての腰石は長さ331cm以上高さ160cm（16.66m）、羨道の右側壁は長さ94cm高さ41cm（15.47m）と108cm高さ46cm（15.52m）の2石となる。

玄室の左側壁に用いられた石材は長さ251cm高さ137cm（16.43m）、玄室奥から2石目の腰石は長さ144cm高さ105cm（16.11m）、前室の左側壁の腰石は長さ130cm高さ81cm（15.87m）、羨道の左側壁は長さ113cm高さ25cm（15.31m）である。羨道の左側壁は埴丘側から石材の反対側が確認でき、この石材は奥行きが約2.5mあり、天井石⑤と変わらない大きさである。石室内に見えている範囲は小さいが大きな石材を選定しており、このため、他の腰石も同様に奥行きがある石材を選定していると想定できる。

玄室の石棚は長さ120cm厚さ40cm幅203cm以上で上面標高の最高点17.36m下面の標高16.89m、床面からの高さ183cm、天井石①との間には76cmの隙間がある。玄門上にかけられた樋石は幅111cm厚さ58cm長さ197cm以上

で上面17.53m下面16.95m、天井石④との間には53cmの隙間がある。羨門上にかけられた楣石は幅106cm厚さ60cm長さ203cm、上面17.21m下面16.6m、天井石⑤との間には15cmの隙間がある。

側壁を構成する石材を観察すると、まず玄室の右側壁であるが石棚下に長さ1.3m厚さ30~50cmの石材を横に長く載せており、石棚より上の石材は1m未満厚さ30~50cmの石材を同じく横に長く載せている。この状況は奥壁でも同じ状況である。また左側壁も同様な状況であるが、石棚上の石材が右側壁よりも若干小さくなる。玄室側壁では石材の隙間に薄い石材を丁寧に充填している。

次に前室を構成する石材であるが、長さ80cm以下厚さ20~30cmの石材が多く利用され、玄室側壁の石材よりも小さい石材を選定している。

玄門の右柱材であるが、大型の右側壁に接して幅58cm厚さ50cm高さ116cm（16.22m）の石材を立てて、その上に4つの石材を重ねて石梁を載せている。玄門の左柱材は、腰石の隙間に入り込むようにして幅60cm厚さ56cm高さ134cm（16.4m）の石材を立ててその上に4つの石材を重ねて石梁を載せている。石梁下面の標高は左が約5cm低く、玄門上の楣石は両側壁に入り込んでいる。

羨門の右柱材であるが、腰石の隙間に入り込むようにして幅60cm厚さ45cm高さ103cm（16.09）の石材を立てて、その上に3つの石材を重ねて石梁を載せている。左柱材は同じように腰石の隙間に入り込むようにして幅67cm厚さ42cm高さ111cm（16.17m）の石材を立てて、その上に2つの石材を載せて石梁を載せている。石梁下面の標高は左が8cm低く、羨門上の楣石も両側壁に入り込んでいる。

- 大峰古墳の石室の大きな特徴をあげると次の5点となる。
  - ①玄室平面形が長方形であること。
  - ②側壁は巨大な石材を腰石として置き、その上に小さめの石材を積んでいること。
  - ③玄室には石棚があること。
  - ④玄室と前室、前室と羨道との間に立柱石を立てその上に楣石を載せていること。
  - ⑤天井と楣石は接しておらず空間があること。
  - ⑥⑤の特徴から玄室・前室・羨道の分け隔てなく天井が連続していること。
