桑名城下町遺跡発掘調査報告書

～萱町 93 地点～

桑名市教育委員会

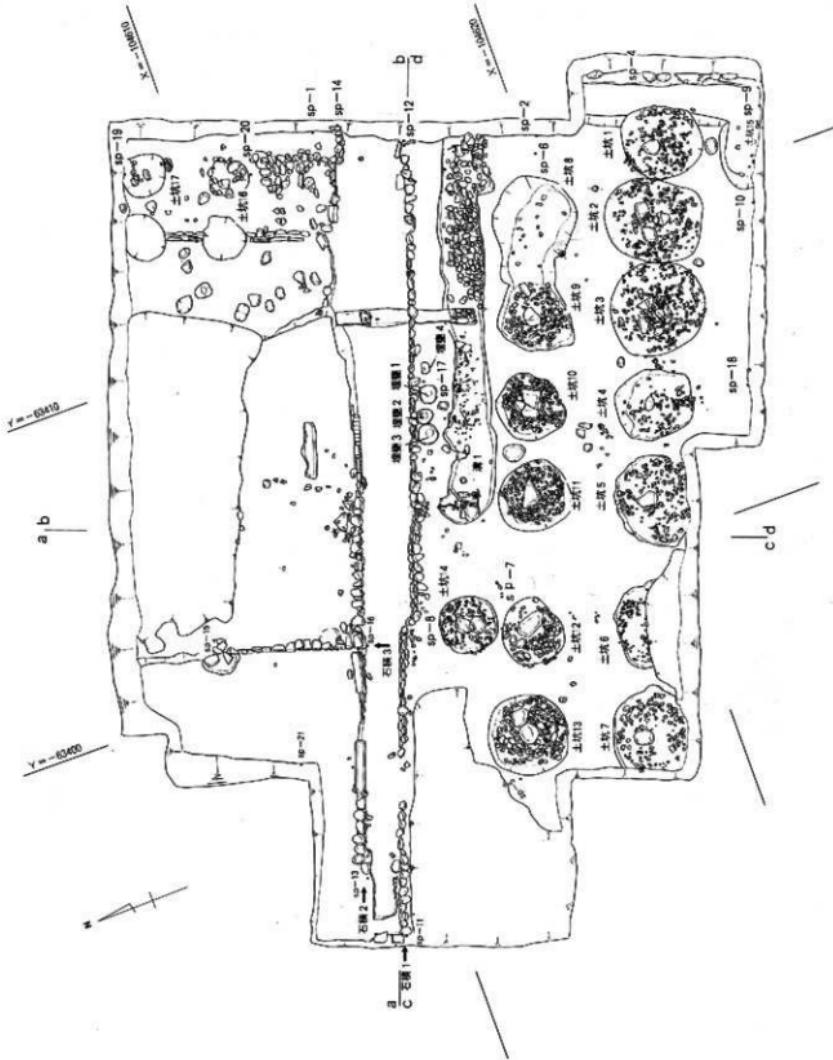
図版2 I面遺構図 (1/150)

調査区のほぼ南半分で東西23m×南北11mにわたり検出された。北端は調査区内で確認されたが、西端、南端は調査区外となるため確認されなかった。東端については上端部のみが検出された。北端はその北側で検出された通路に比べ、役0.8m高く盛土されているうえに石積が施されており、ほぼ垂直に側面がつくられている。東端は上端のみの検出であるため、詳細は不明だが、下端につながると考えられる落ち込みが発掘区の最東で検出されている。

基壇上面はほぼ平坦で標高は約1.1mとなっているが、検出された基壇の北東部にあたる溝1の北側と、東端となる土坑1の東側については、約0.2m低い標高約0.9mの平坦面が検出された。

基壇上の遺構には、礎石が据えられていたと考えられる、直径5～20cmの礎の充填された土坑15基、その北側を東西方向に走る礎の充填された溝1条と、さらにその北で埋甕が4基検出された。

土坑1～7及び土坑8～13はそれぞれ東西同一線上に配置されているが、土坑5と6、11と12の間は若干間隔が広くなっている。また、土坑14、15は南北同一線上にはあるが、東西に並ぶものがない。いずれも建物等の上部構造に関係するものと思われる。

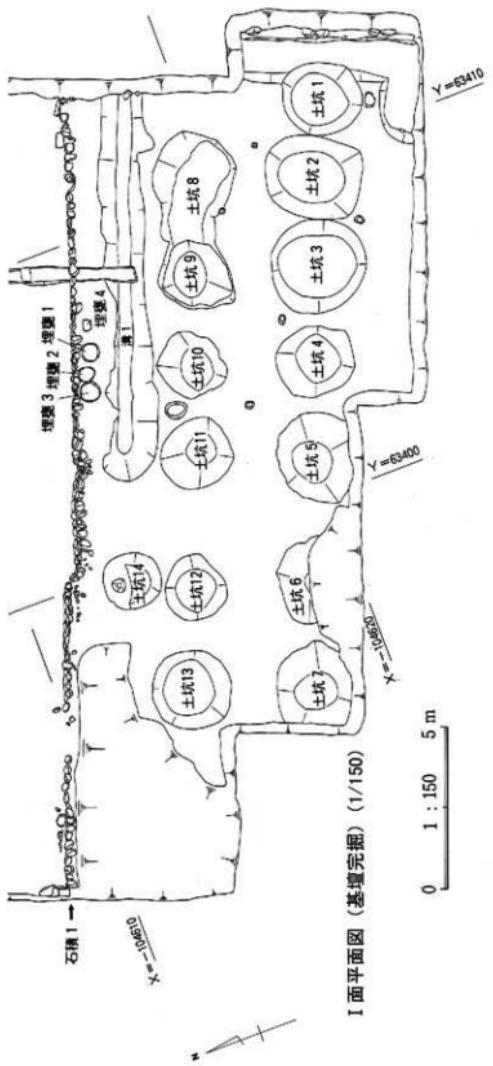
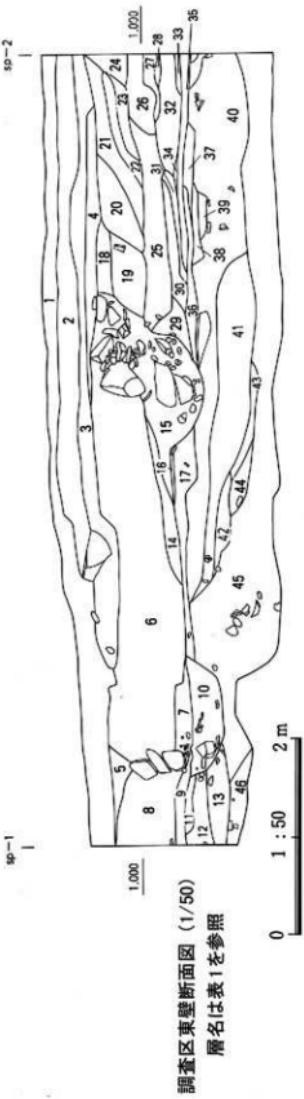
図版3 I面遺構図

断ち割り調査 基壇の構築方法および造営年代を知るため、石積1に対して直交するようにトレーンチを設定し、断ち割り調査を行った。構築方法は場所によって微妙に異なるようで、基壇中央部から周囲に土を押し出している部分（図版3 調査区断面図23層など）と、適宜土を積み上げて概ね水平になるように盛土した部分（図版6 基壇盛土断面図29層など）が確認された。版築等の技法は使われていなかったと考えられる。

I面で検出された基壇の造成前の遺構面と思われる。発掘区の南半分では、I面で検出され基壇上の土坑の下半部が認められたのみで、遺構は検出されなかつた。基壇の地業とも考え得る土層(図版3 41層など)もあるが、判然としない。

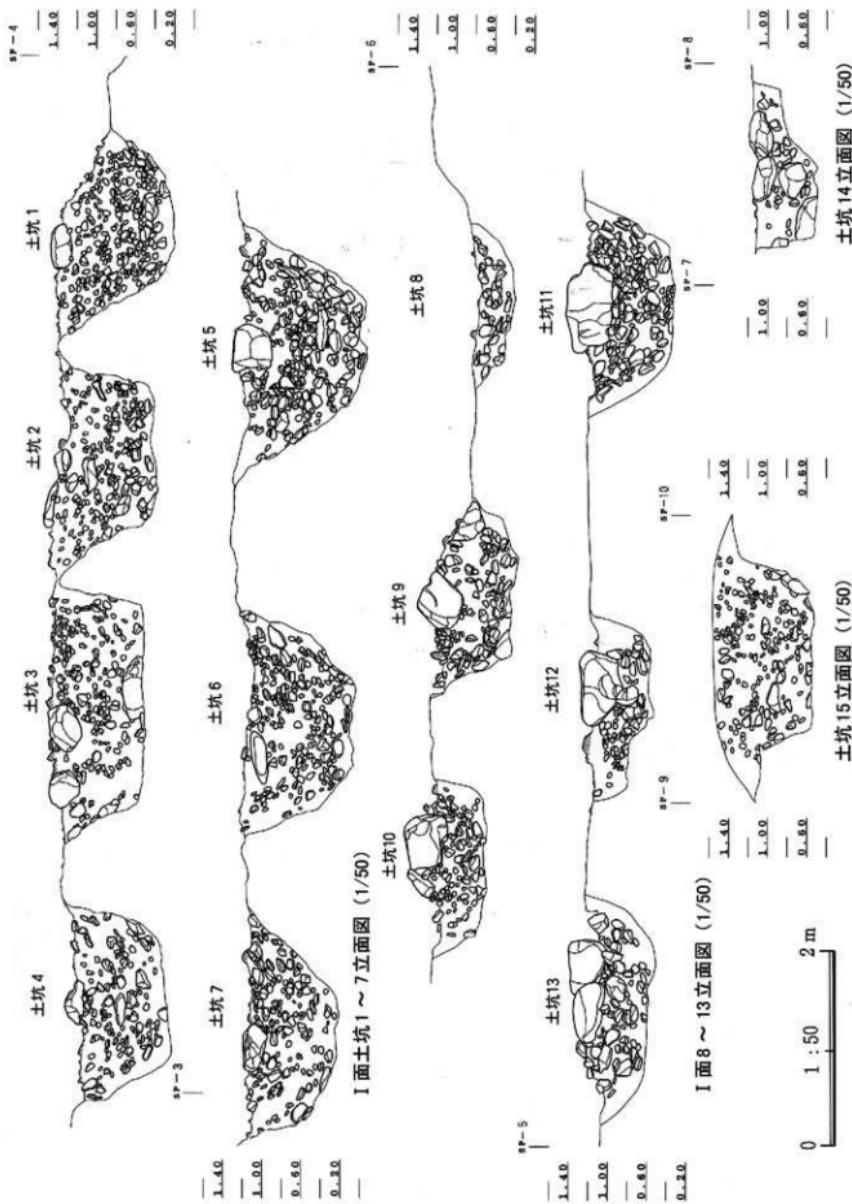
图版4 I面 基壇土坑立面图 (1/50)

土坑の中には埋土上面に円礎ないしは角礎が1～3個検出されたものもある。これらは土坑上面のほぼ中央部に配置されていることから礎石とも考え得るものであるが、上面が水平でないこと、土坑に比べて規模が小さいこと等から、礎石を支える大型の根石と判断した。また、基壇上面には多数の小礎が検出されたが、土坑の周辺に集中することから根石の一部とも考えられる。

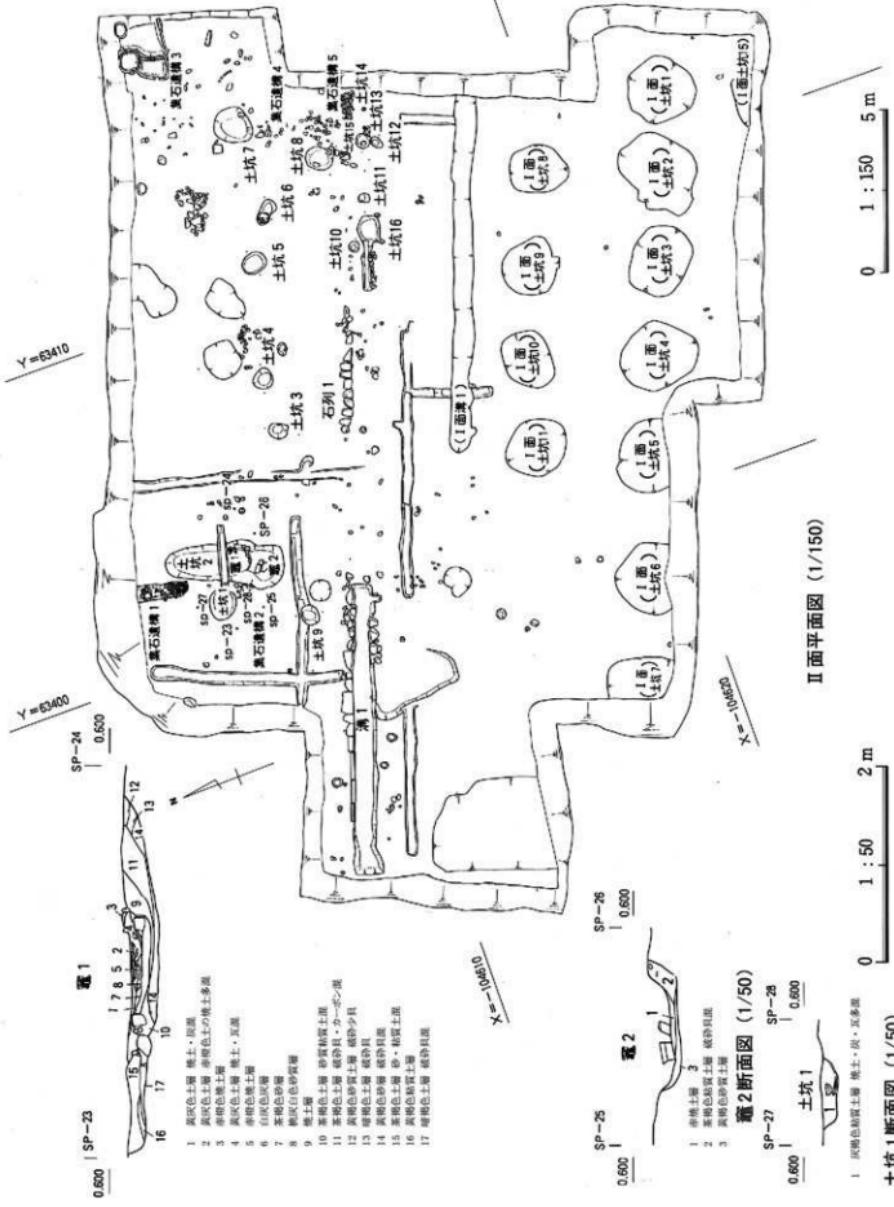
図版7 II面遺構図

II面で検出された遺構は発掘区の北半分に集中するが、後世の小規模な開発等によって寸断されているものが多く、性格のわかるものは少なかつた。以下に詳細を記す。

竈1 1m × 0.9m の、東西に長辺を持つ楕円形を呈する焼土面が検出された。焼土面の東端には、竈の壁側として直径0.9mの半円形に●瓦を4個設置している。●瓦は20cm × 13cm × 5cmのブロック状で、火熱を受けて脆くなっている。竈は西に向かって開口しており、竈の埋土は灰白色の灰と焼土が交互に堆積していた。埋土には鉄釘(97・98)が含まれており、釘の打ち込まれた廃材を薪に使用したと思われる。その他の遺物は埋土中から陶器碗(95)、皿(96)が出土した。95は欠損が多いが、残存部分には「京都 ぎおん まち せ 五 口家 町組」と上絵付されているのが確認できる。紅皿として使用されたと考えられる。96は高台内に「来杯」と墨書きされている。

竈2 直径0.9mの焼土面が確認された。焼土面の直上には灰白色の灰がごく薄く堆積していた。竈1のような構造物は検出されなかつたが、中央に竈1に使用されているものと同規格のブロック状の礎が3つ検出された。遺物は銅製品(99)、鉄釘(100～106)が出土した。竈1と同様に、廃材を薪に使用したと思われる。

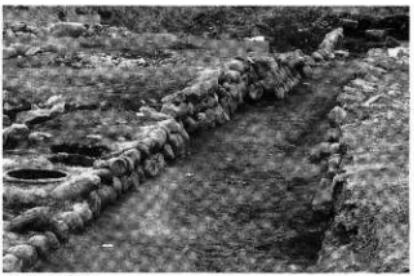
I面 石積1

石積1 基壇の北端には、石積1が確認された。石積には直径20～40cmの自然石が用いられているが、積み方をあまり意識したものではなく様々である。一部には亀甲積と思われるものも認められる。平面及び立面の観察からは最低4回の改修が認められた。遺物の出土が少ないため判然としないが、一部は明治以降の改修の可能性もある。

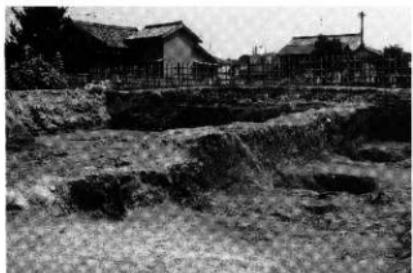
I面 基壇盛土断面

盛土のなかには破碎貝が含まれている、いわゆる混貝土層が多い。これらは食用としたものの残滓を廃棄、もしくは意図して混入させたものではなく、土を採取してきた場所に由来するものと思われる。すべて2次的な堆積であるため、悉皆的な採集、ないしはサンプリングの必要性は認められなかった。混貝土層にはハマグリ・シジミ等が多く含まれており、ごく近在から土を調達してきたものと思われる。

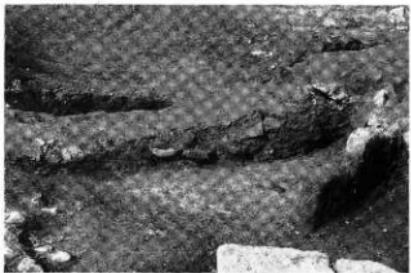
竪1・土坑2断面

土坑2 長辺3.6m、短辺1.3mの楕円形で、深さ0.2mを測る。竈1、2と切り合い関係にあり、竈1、2を構築する前に掘削されたことが平面及び、断ち割り調査からわかる。埋土にも竈1、2による灰や焼土が認められ、灰等を廃棄するために事前に掘削されたものとも考えられるが、その関連は不明である。遺物は陶器碗(108)、鉄釘(109)、寛永通寶(110)等が出土している。

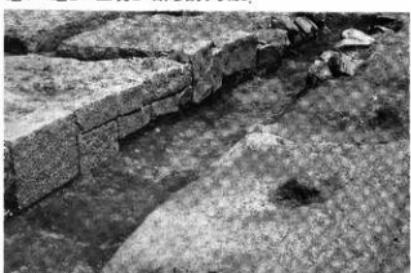
溝1 長さ0.87m、幅0.55m、深さ0.3mを測る。発掘区の西より東西方方向に走る溝。北肩と南肩の一部に角礫を配する。遺物は箱型湯呑（121）、擂鉢（122）、段重（123）、磁器徳利（124）が出土している。122は焼成後に底部に穿孔されている。植木鉢への転用が考えられる。
