公益財団法人 大阪府文化財センター調査報告書 第271集

## 伯太藩陣屋跡・信太千塚古墳群 2

都市計画道路池上下宮線建設工事にかかる埋蔵文化財発掘調査報告書

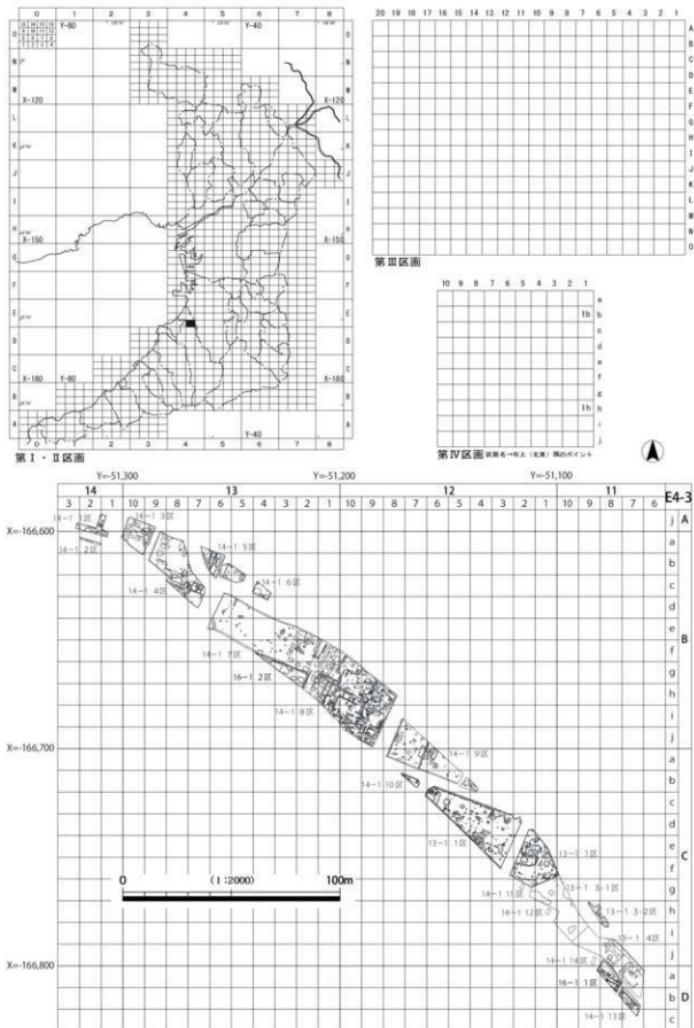
第3図 地区割図

調査区内の地区割りは、世界測地系によって測量した国土座標軸にのっとった基準線を、遺物の取り上げおよび遺構図作成の基準線として使用した。国土座標軸（第VI系）を基準とし、第I区画が1万分の1地形図、第II区画が2500分の1地形図の地区割りにあたる。第III区画は第II区画を東西20分割、南北15分割した1辺100mの範囲で、第IV区画はさらにそれを10分割した一辺10mの範囲に対応する。

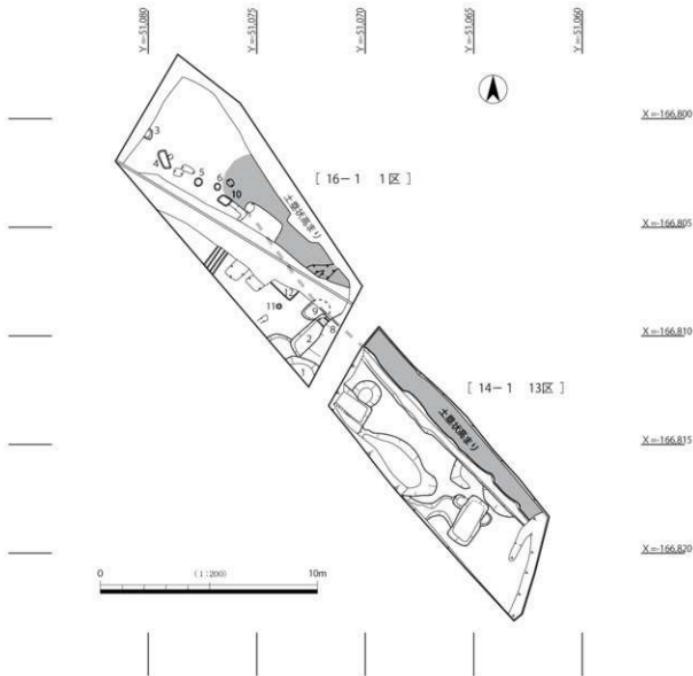
第7図 1区と14-1 13区 平面図（合成）

1区は、絵図から陣屋の中で家臣の屋敷地と考えられる部分であり、緩傾斜面を含む丘陵頂部を造成して設けられている。前回の調査でもみられたが、平坦面の縁辺が土壌状に高まるように、地山を削り残している部分が確認された。14-1～13区では、3溝より北側に帯状に残る部分であったが、1区においても溝を含めてその土壌状の高まりの続きが調査区の南から中央部分まで検出された。ただし、溝（14-1～13区・3溝）の続きを南端部のみの検出（8溝）であった。土壌状の高まりの裾部に、

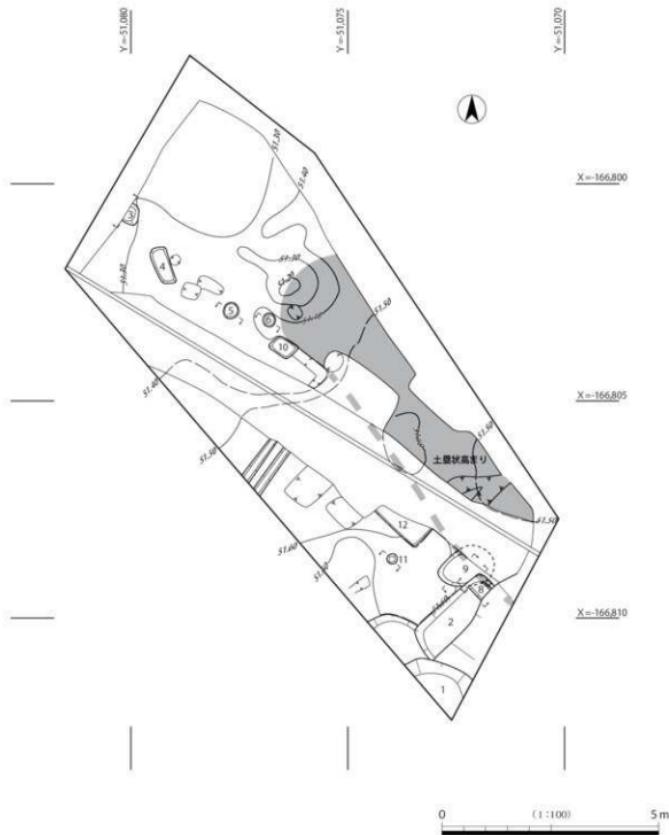
第8図 1区 遺構平面図（コンターライン入り）

検出された遺構は、ピット、溝、土坑である。調査区の北東半部では、溝とピットが検出された。

10土坑は、平面形が長方形で、ほぼ垂直に掘り下げられ、底部も平坦につくりだされていた。内面は粘土で固められている。排水を集める集水槽と考えられ、南東方向に延びて直角に曲がり、さらに南西方向に延びる溝が取り付いている。この溝には土管が埋設されており、その連結状況から、南北方向に水を流していたものといえる。この排水方向は、現状の北東側に下がる地形に逆行しているため、なんらかの屋敷地の規制があったものと考えられる。土管により、近世末から近代にかけて使われていたものと考えられる。10土坑は板ガラスなどの廃棄物で埋められていた。

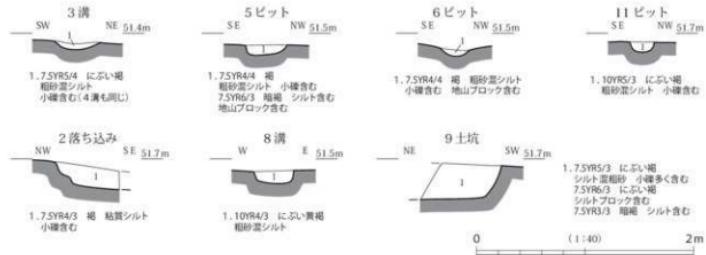
第9図 1区 遺構断面図

調査区の南端部で1土坑が検出されたが、半分以上が調査区外に広がる。平面形が円形を呈しており、壁がやや直に落ちることから、井戸とも考えられたが、底部が確認されたため、可能性は低くなった。壁断面の観察により、地山面から掘り込まれたものであるが、遺物が出土していないことから、時期は確定しない。

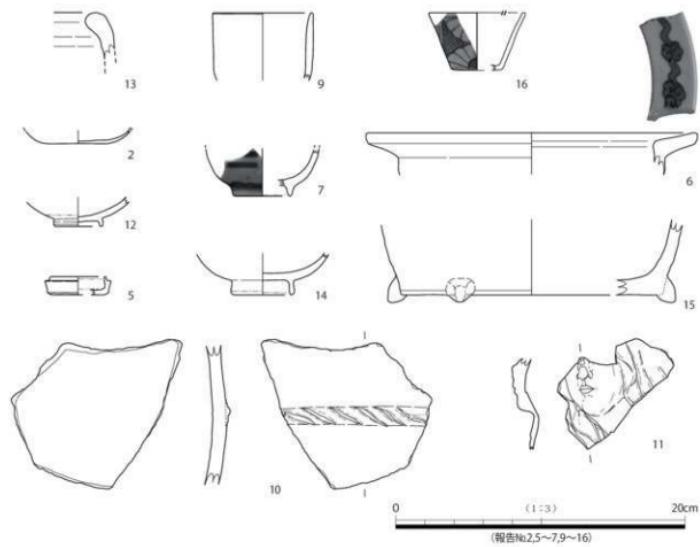
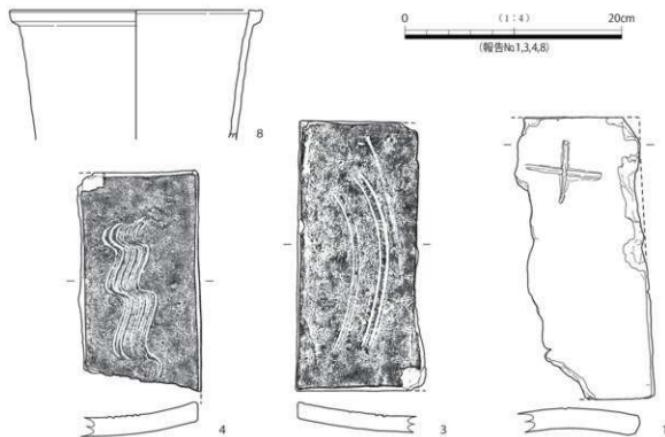
第10図 1区 出土遺物

たことから、この部分に区画溝のような意味合いをもつ落ち込みが存在している可能性が考えられる。14-1 13区の調査の際に、現在の「あそ池」と「山池」の間の土手を通る道の延長上に位置する調査区とされていたが、見方をかえると1区と14-1 13区の境界部分を通るとみることもできる。平瓦や丸瓦が多く検出されたが、刻印などは認められなかった。1は平瓦で、凸面に大きくヘラによる十字形の線刻が認められる。なんらかの窯印の可能性があるが、詳細は不明である。17は丸瓦である。

前述の8溝（14-1 13区 3溝の続き）であるが、1区の中で9土坑と切り合っている。関連性ははっきりしないが、9土坑が後から掘削されたものと考えられる。8溝からは、遺物は出土していない。9土坑からは、瓦や陶磁器が出土しているが、時期は確定しない。3・4はいずれも平瓦であるが、文様の種類が異なっており、別個体である。いずれも凹面に櫛状の施文具で文様が施されており、3は波状、4は弧状である。3と同様の線刻が施された平瓦が14-1 13区の第1-2層から出土している。また、瓦以外では、5の青白磁合子が出土した。小型品であるが、12世紀代の中国南宋製と考えられる。

1区全体の遺物量は少なく、図化したもの以外は、ほとんどが瓦類である。包含層出土の遺物のうち、図化できたものは以下の11点である。6は、染付植木鉢である。口縁部のみで、外側に張り出した上面に文様が施されている。17世紀代の中国製の可能性がある。7は、染付小碗である。外面に文様が施されており、底部の高台外側にも文様が連なっている。8は、備前焼鉢である。口縁部のみで、上部に一部自然釉がかかっている。9は、青磁の湯呑茶碗である。底部が欠損しているが、近現代の瀬戸製品と考えられる。10は、外面にナマコ釉が全面に施された陶器鉢である。胴部のみであり、最大径付近の外面に刻み目のある紐状の凸帯が貼り付けられている。内面には、ハケによる横方向の鉄軸が施されている。19世紀代の京焼の可能性がある。11は、土人形で全形は不明であるが、少女像のうち顔面下部と考えられる。少女像としているが、キリスト教におけるマリア像の可能性もある。時期は不明であるが、近現代の可能性もある。12は、陶器椀である。底部のみであるが、高台部付近以外に釉が施されている。13は、土師器炮烙である。口縁部のみで、煤の付着などはみられない。時期は19世紀代までと考えられる。14は、白磁小碗である。15は、備前焼鉢で底部に短い脚が3ヶ所貼り付くものである。底部のみで、煤の付着などはみられない。時期は18世紀代と考えられる。16は、染付小碗である。半筒形で、外面に半菊と格子が描かれている。瀬戸の太白焼で18世紀後半～19世紀初頭と考えられる。

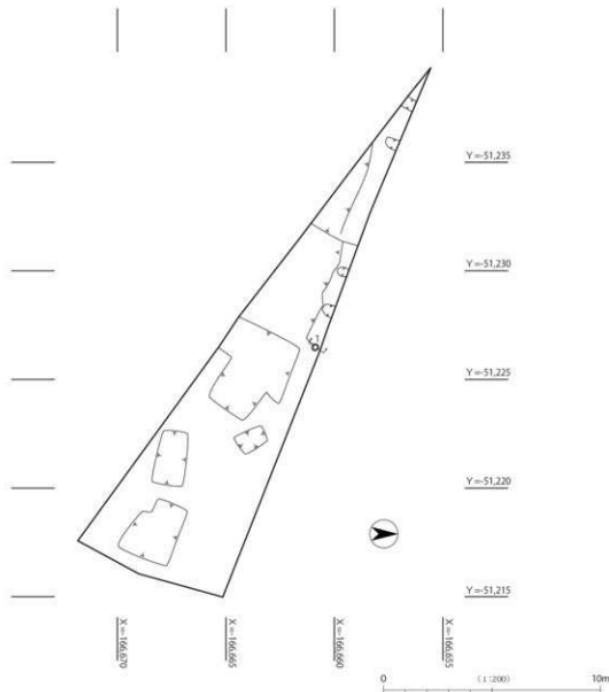
第11図 2区 平面図

遺構として認識できたものは、中央部北端部で検出された1ピットのみである。1ピットは、上部を削平されているため、形態ははつきりしないが、規模は長径32cm、短径25cm、深さ約15cmの円形を呈している。埋土は、10YR6/4 にぶい黄橙 シルトが基本で、小礫を含んでいる。遺物は出土していないため、時期は不明である。また、付近には2区と14-1 7区の範囲内で関連するような遺構は検出されていないことから、掘立柱建物とは考えられない。さらに、14-1 7区の西半部で、植物の根による攪乱の可能性が指摘されている、不整形の土坑も検出されなかった。なお、地山面において、やや黒ずんだ部分が数ヶ所みられたが、掘削すると不整形になったことから、規模は小さいものの、同様に植物の根による攪乱と考えられる。

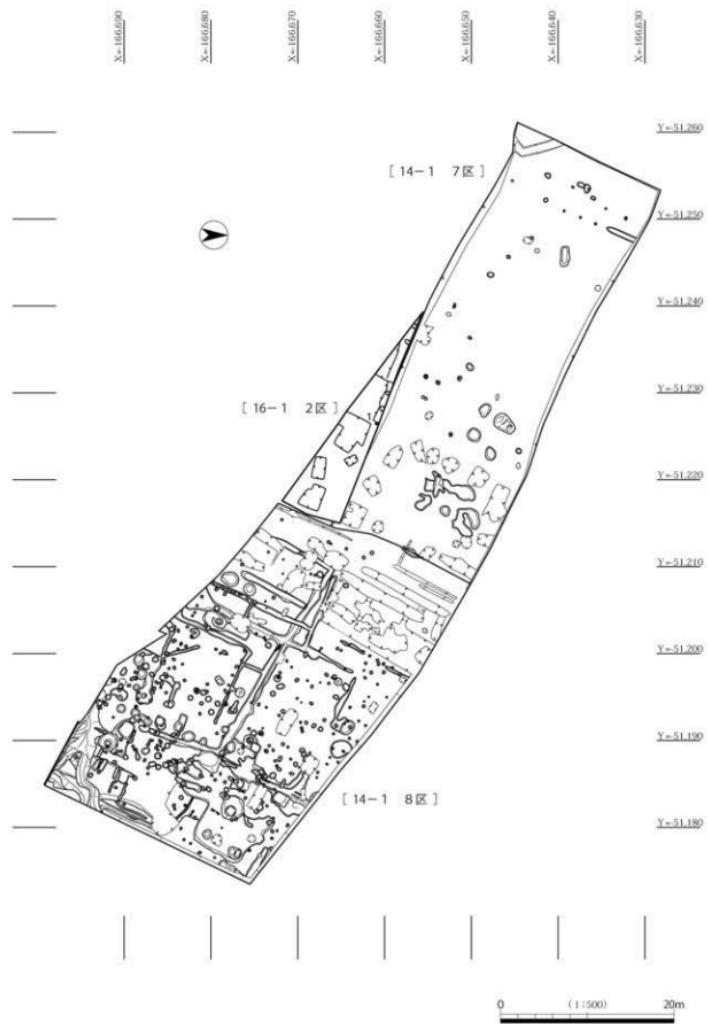
第12図 2区と14-1 7・8区 平面図(合成)

2区は、隣接する14-1 8区のように遺構が密集することはなく、14-1 7区と同様に遺構の希薄な状況であった。

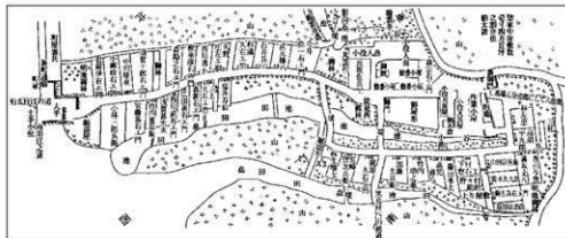
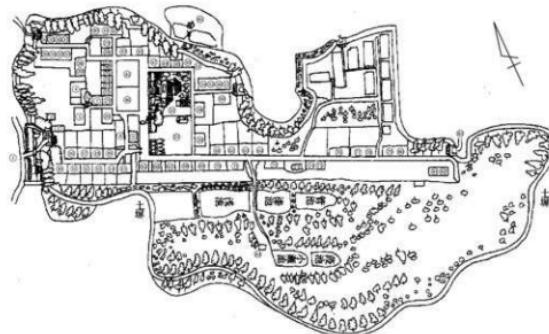
第13図 伯太藩陣屋絵図

現存する伯太藩陣屋の絵図は3枚ある。「泉州伯太藩陣屋之図繪」（大阪府立岸和田高等学校所蔵）（A）と「和泉国泉北郡伯太御陣屋跡」（大阪歴史博物館所蔵）（B）、「和泉国泉郡伯太元陣屋圖面」（向山家文書）である。「和泉国泉北郡伯太御陣屋跡」と「和泉国泉郡伯太元陣屋圖面」は、描かれている内容がほぼ等しく、前者の方が、家臣屋敷の配置や町割りの状況がより具体的に書き込まれている。したがって後者は前者をもとに描かれた、陣屋の概略図とみることができるのではないかと考える。

「和泉国泉北郡伯太御陣屋跡」には、明治初年の地方支配役である「民政所」が描かれていることから、近代初頭に作成されたことがうかがえ、解体される以前の、後段階の陣屋の構造を具体的に把握できる

唯一の資料である。対して「泉州伯太藩陣屋之図絵」は、渡辺越中守登綱〔当主期間：享保13(1728)年～明和4(1767)年〕の代に描かれたとみられることから、明和7(1770)年の改修以前の、前段階の陣屋の様子をうかがうことのできる唯一の資料ととらえられる。

現在、調査区の北東側は大きく切り下げられて段差が生じているが、もとはこのような形状ではなく、池に向かって緩やかに下降していたとみられる。後段階の陣屋絵図（第13図B）をみると、この部分にあった家臣の屋敷地は、丸笠池の縁に設けられた陣屋の土塀まで広がっていたとみられることから、この土塁状の高まりは、屋敷地内における区画施設とみることができる。ただ、屋敷の母屋は丘陵頂部を通る、陣屋を縦断する道に面していたとみられることから、溝と土塁状の高まりは、屋敷地の中の主たる居住空間を囲んでいたものだった可能性が考えられる。

今回、調査対象となった都市計画道路池上下宮線のうち、中央部やや西寄りに位置する調査区である。14-1 7・8区に隣接しており、未調査部分のうち道路予定地の形状に合わせて調査区が設定されたもので、南東から北西方向にのびる三角形の形状である。14-1 7・8区の部分は、後段階の陣屋絵図において、藩主の屋敷地にあたり、「表御殿跡」とされる区画に含まれることがわかる（第13図

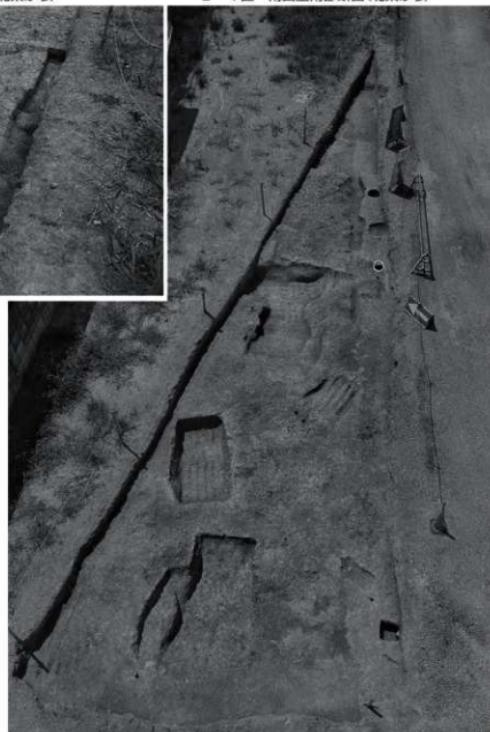
4 2区 全景(南東から)

2区は、調査前に工場の建物があり、その撤去を待つて調査に着手したものである。このため、工場の建物基礎や建物撤去時の攪乱などが多く存在しており、遺構面（地山面）の多くの部分が掘り下げられた状況であった。このほか、14-1 7区で指摘されていた削平が、同様に調査区全面に及んでおり、遺物包含層が部分的に残存する程度であった。
