# 市道遺跡（Ⅰ）

牟呂土地区画整理事業に伴う埋蔵文化財調査報告書―市道地区―

1996年11月

豊橋市教育委員会  
牟呂地区遺跡調査会

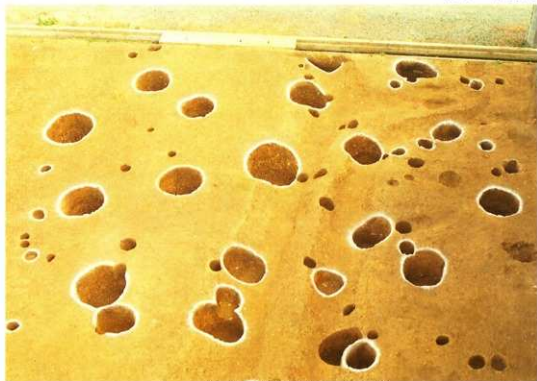
1. A型正六角形建物 (10次・西から)

建物の規模はSB-3のP1・P3の間が288cmで半径288cmの円を基準に設計されており、SB-2についても同一規模である。B型正六角形建物は中心支柱穴がなく、柱穴の掘方は直径約60cm、柱痕跡は直径約20cmであり、A型よりも小さい。B型で中心支柱穴が無いのは、中心支柱穴が構造上必要不可欠なものではなかったことを示しており、A型においても中心支柱穴の柱痕跡が他よりも明らかに細かったのも同様であると考えられる。

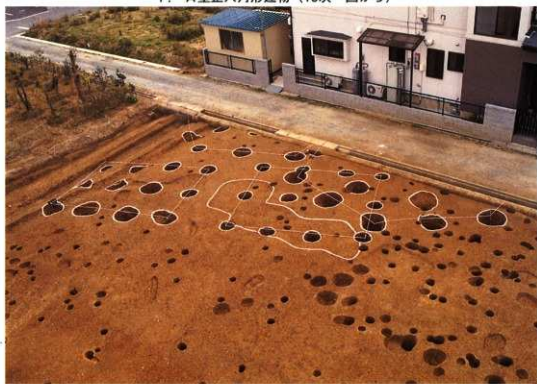
2. A型正六角形建物 (36次・北から)

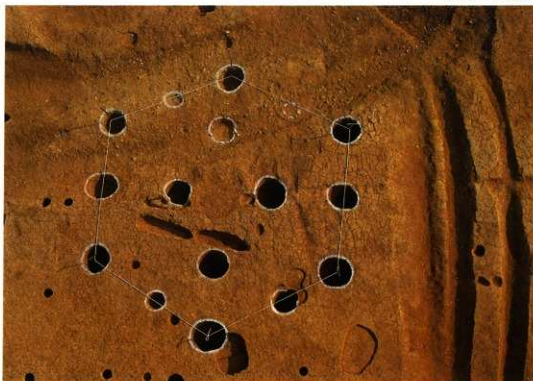
1. B型正六角形建物 (25次・北から)

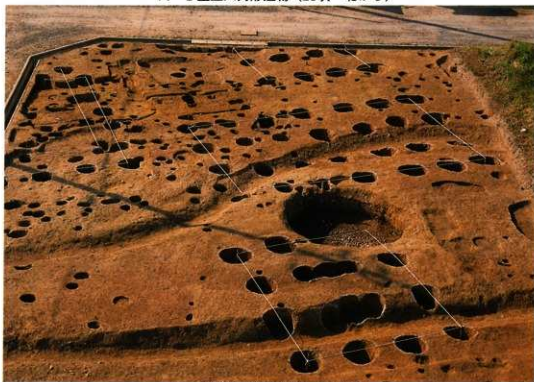
2. 総柱建物群 (19次・東から)

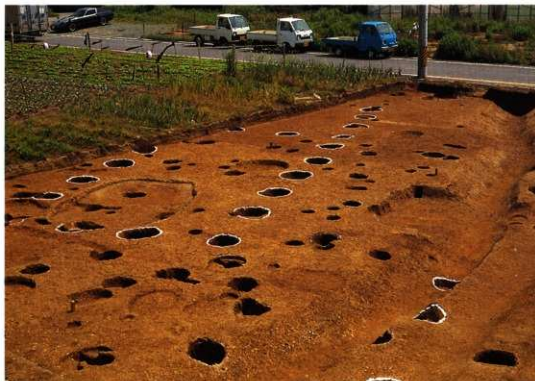
1. 大型掘立柱建物 (SB-33・北から)

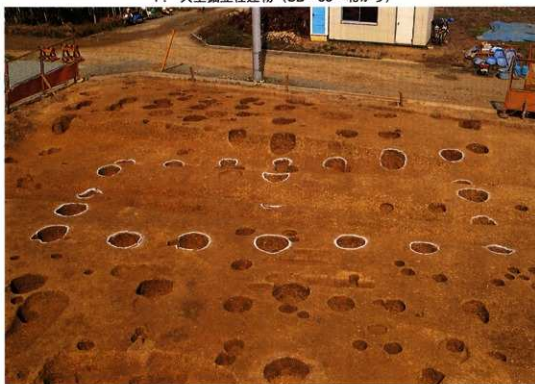
2. 大型掘立柱建物 (SB-29・南から)
