## 西トップ遺跡調査修復 中間報告 10

### —中央祠堂基壇部再構築編—

*Survey and Restoration of Western Prasat Top Interim Report 10*

*Reassembly of the Platform of the Central Sanctuary*

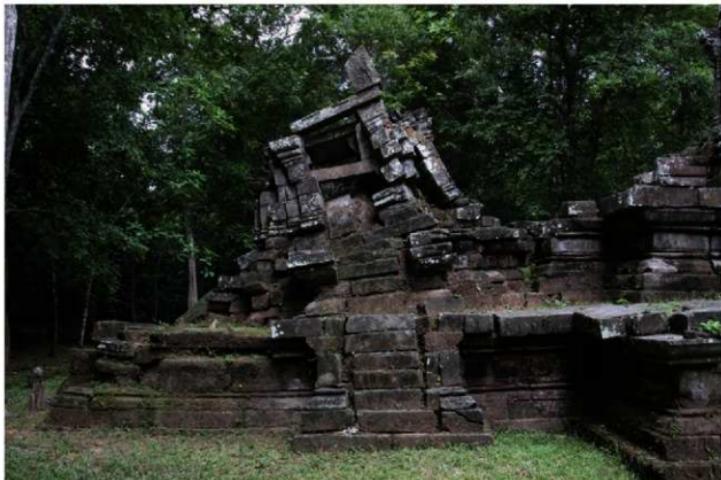
第4図 南祠堂修復前状況（東から）

南祠堂は軸体部・上成基壇・下成基壇からなる（第4図）。屋根にあたる屋蓋部はほとんどが失われ、軸体部は南に約19度傾いていた。上面から順に1層ずつ平面図作成、石材番付、解体を繰り返し、軸体部の解体を進めた。解体した部材は、地上のコンクリートベース上で組み上げ、仮組をおこない、水平や位置調整、欠損石材などの確認をおこなった。

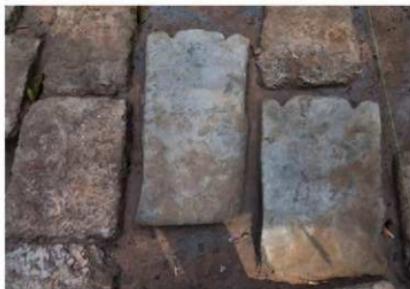
第5図 南祠堂下成基壇最下段（N24）検出シーマ石（南から）

続く上成基壇解体時には、転用石材を複数確認した。中でも特筆されるのが、シーマ石（結界石）と呼ばれる石材が構造材として転用されていたことである。通常、シーマ石は上座部仏教寺院の寺域を区画するために地中に埋められるもので、寺域の東西南北の四隅とその各辺の中央部に設置される。シーマ石は2石1組として据え付けられるため、合計8か所に2石ずつ各寺院に設置されることが通例である。南祠堂では上成基壇から12点、続く下成基壇最下層からも2点のシーマ石（第5図）が発見された。おそらく、元来どこかの寺院に据えられていたものを、南祠堂の構造材として転用されたものと考えられた。

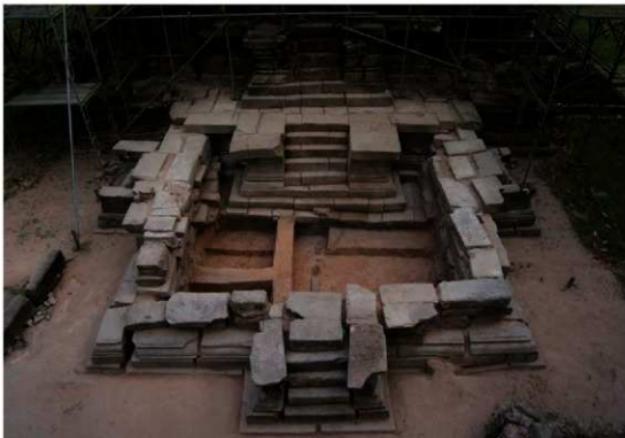
第6図 中央祠堂下成基壇南階段検出状況（南から）

下成基壇最上面は砂岩敷石面であったが、不等沈下を起こし、中央部から南にかけて20cm以上沈下した状態であった。敷石面を解体すると、基壇内に充填されていた基壇土が赤褐色の粗砂であることが判明し、また版築のような基礎構造は見られなかった。この基壇土を発掘すると中央祠堂下成基壇の南階段が検出された（第6図）。

この中央祠堂下成基壇の南階段は状態もよく、不等沈下は起こしていなかった。のことから、南祠堂軀体部の傾斜の原因が判明した。経年変化などの原因により、南祠堂下成基壇外装のうち南西隅の羽目石が崩落、隙間から基壇土が外側に流出し、基壇中央部の沈下が起った。一方、中央祠堂南階段に載っていた南祠堂北側は沈下することはなかった。そのため、軀体部全体が南に傾斜するとともに、屋蓋部の倒壊が起ったと推定された。また基壇土内からは青銅製鏡や陶磁器片など数点のみが出土した。検出された中央祠堂下成基壇南階段は、再構築の際に再び埋め戻すことになるため、最大限の記録採取に努め、実測、3D測量と写真撮影をおこなった。

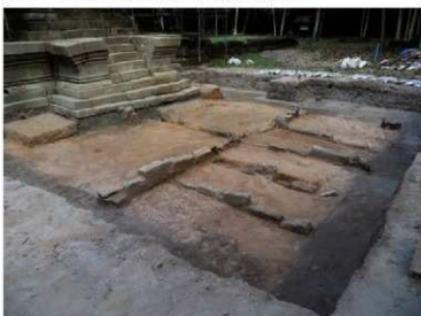
第7図 南祠堂基礎地盤検出状況（南西から）

基壇部最下層の調査では、現基壇の南側延石直下から基礎の掘込地業が確認されるとともに、石列が検出された(第7図)。これらの石列は砂岩またはラテライトブロックを縦置きに並べ、東西南北に組み合わせて作られていた。また掘込地業南掘込線のすぐ南から、黒褐釉長頸壺と無釉陶器の丸底壺・長頸壺などが出土した。一部掘込地業の深さを確認する断削トレントを南北方向に入れたのちに全体を埋め戻し、再構築をおこなった。

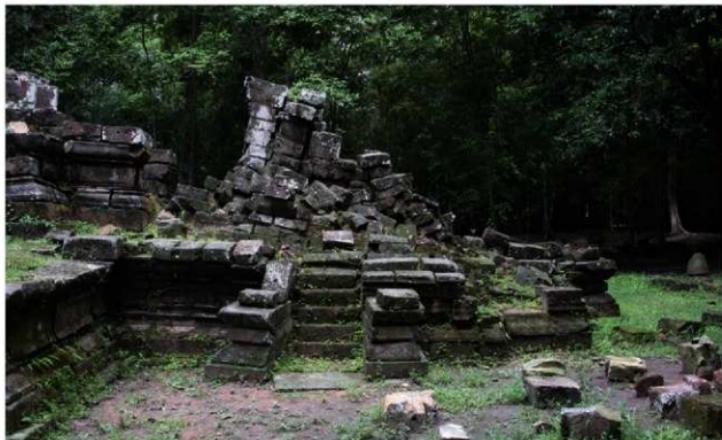
第10図 北祠堂修復前状況（東から）

2016年2月、北祠堂の解体に着手した（第10図）。北祠堂は全体が北側に倒れこんでおり、躯体部の崩壊が南祠堂と比べてより進んでいた。躯体部の一部の石材は落し躯体部内部に残されていたが、その他の多くの躯体部の石材はフランス極東学院により地上に整理され、特に北祠堂北側に雑多に置かれている状態であった。修復作業に先立ち、その石材一つ一つに番付をおこない、図面を作成とともに、その石材が本来はどこに置かれていたかという原位置の特定をおこない、再構築に備えた。

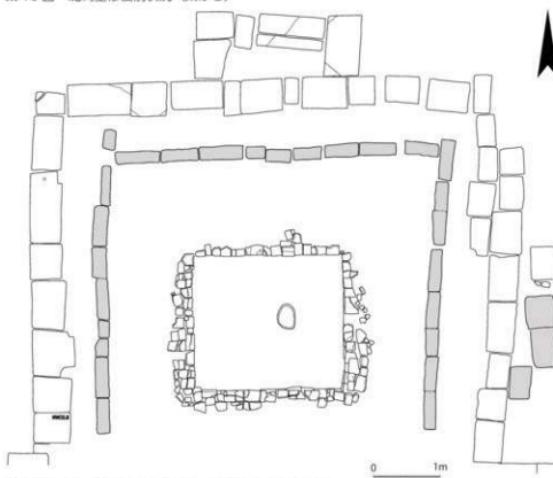
第11図 北祠堂基礎段下段・レンガ造遺構上面平面図

2016年7月に入り基壇部の解体を進めるとともに、レンガ造遺構の構成を明らかにするために、次は東西方向のトレンチも設定し、十字トレンチでレンガ列の状況の調査をおこなった。続く発掘調査で、レンガは一辺約2mの方形にめぐることが明らかになり（第11図）、南祠堂とは違う何らかの地下遺構の存在が推定された。8月にこのレンガ造遺構内部の埋土を発掘するとともに（第12図）、写真撮影、実測、3D測量等をおこなった。その結果、これまでのアングル遺跡群では例を見ない特殊な遺構を検出・調査することになった（第13図）。当レンガ造遺構からは、金製品をはじめとした金属製品、水晶、ガラス製品、焼骨片などが出土した。また、レンガ造遺構ならばに出土遺物に被熱の痕跡が認められ、多くの炭化物の出土も確認した。この結果、当レンガ造遺構は14世紀後半から15世紀前半に位置付けられることが判明した。当該遺構ならびに出土遺物の分析結果に関する詳細は、修復報告5を参照されたい（4）。

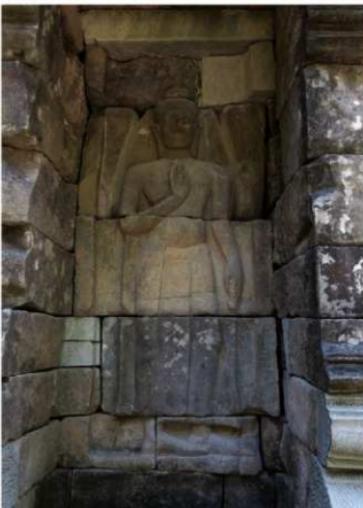
第16図 北祠堂西面偽屏再構築状況（西から）

西面は如来立像下半身が現地に、上半身はアンコール保存事務所に収蔵されていた。文化芸術省のご高配を得て、2016年4月にアンコール保存事務所から西トップ遺跡現地に上半身を運び入れ、西トップ現地に残っていた下半身と組み合わせ復元した（第16図）。

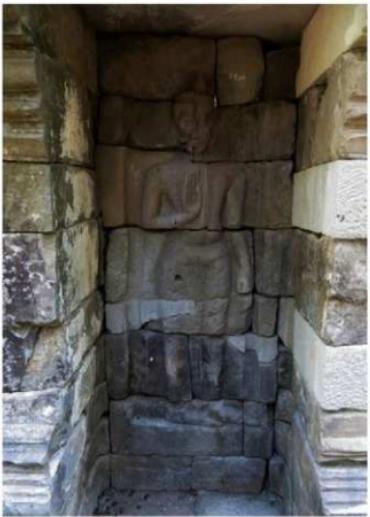
第17図 北祠堂南面偽屏再構築状況（南から）

南面はかろうじて如来立像の足部のみが原位置に残っており、それをもとに散乱石材中から上部を探し出し、復元することができた（第17図）。一方、大きく倒壊していたため古写真的記録にも残らず、その图像を全く推定できなかつた北面の如来立像は、散乱石材の詳細な調査によって全身を復元することができた（第18図）。興味深いことに、北面の如来立像は、南面・西面とは様相を異にし、通常の立像ではなくいわゆる遊行仏に近い图像であることが判明した。

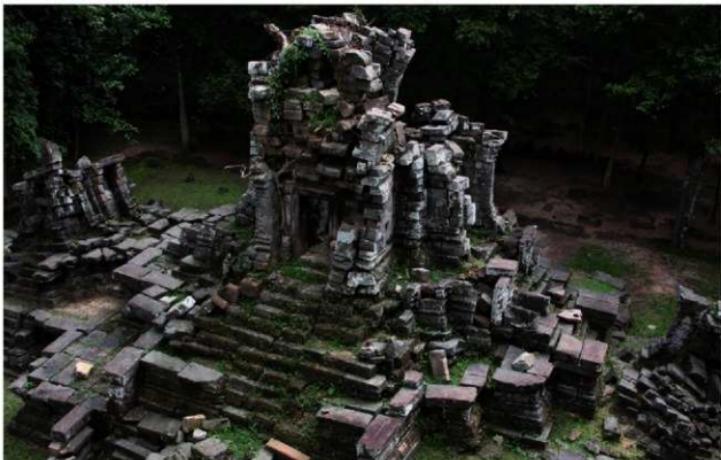
第20図 中央祠堂修復前状況（北東から）

2018年1月より中央祠堂の解体調査を開始した。これまでの南祠堂、北祠堂と同様に上部から順番に解体した。中央祠堂は他の2祠堂に比べて規模が大きく、屋蓋部から順番に慎重に外した（第20図）。解体した石材は、順次仮組をおこなった。2018年8月から9月にかけては、基壇部上面の敷石と扉枠の精査をおこない、10月には扉枠を解体した。これら解体した全ての躯体部の部材を組み合わせ、コンクリートベース上の躯体部の仮組が完了した。

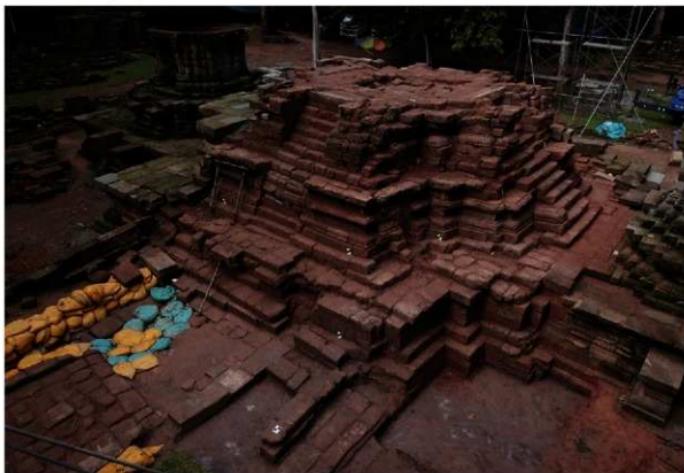
第23図 中央祠堂ラテライト基壇検出状況（北東から）

ラテライト基壇は上述の通り1/4ごとに解体を進め、その都度写真撮影と3D測量をおこなった(第23図)。その結果、ラテライト基壇も外装の砂岩基壇と同様に上成、中成、下成の3段構成であった。上成基壇と下成基壇はモールディングの少ない石材を組み合わせ、下成基壇では延石2段、地覆石1段、羽目石3段、葛石1段で構成されていることが判明した。中成基壇は羽目石の中段に丸みを帯びて突出するモールディングが施されていた。

中央祠堂基壇部砂岩外装の解体は順調に進み、2019年秋にはラテライト基壇の北面から東面を含めた全面が明らかになった。ラテライト基壇は解体せず、一部補修をおこなうことにどめた。オリジナルの基壇を保存するため、ラテライト基壇の3D測量、写真撮影などできうる限りの記録保存をおこなった。また、同時に進めていた東正面の仏像台座と仏教テラスの発掘を経て、仏像台座の再構築をおこなった。その後、中央祠堂基壇部の再構築を進め、2021年1月段階で軸体部の再構築作業を続けている状態である。

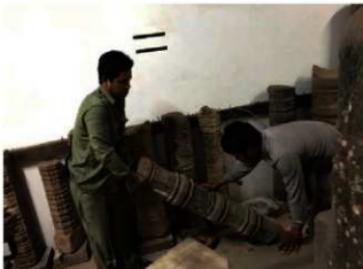
第32図 コロネットのアンコール保存事務所からの運び出し作業風景

これを受け、2020年10月14日、アンコール保存事務所より西トップ遺跡中央祠堂に属する装飾石材を西トップ遺跡へと移送した。移送作業にはアンコール保存事務所担当官、遺跡警察らが同行し、安全に西トップ遺跡まで

運び入れることができた。その後、接合・修復が必要なリンテルやコロネットなどの部材の修復作業を開始した。

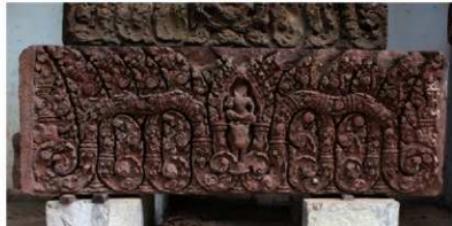
Fig.13 東面リンテル

東面リンテルは、長さ1.47m、幅0.40m、高さ0.49mを測る赤色砂岩で作られている。南辺は長さ0.07m、幅0.29m、高さ0.20mの接線が残っている一方、北側は直線を呈している。リンテルの北西の端は元々欠損しており、解体調査前に失われている。リンテルの正面には、ブレ・ループからパンテアイ・スレイ様式までにあたる装飾が施されている。中央部には、本来は常に北の方角を司るクベラ神が馬の上に坐す図像があらわされている。

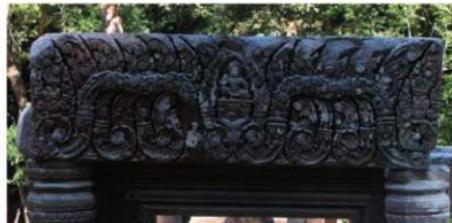
Fig.15 南面リンテル

このリンテルは、解体調査前まで原位置を留めていた部材である。長さ1.32m、幅0.465m、高さ0.425mの赤色砂岩で作られている。中央部には、獅子の上に座って右手に棍棒または剣を持した神像が表されており、ケトゥ (Ketu) 神であると考えられる。

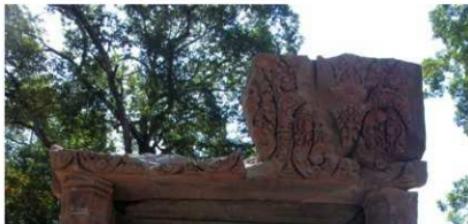
Fig.16 北面リントル

EFEQの古写真によると、撮影当時には北面リンテルはまだ完全な形で残っていたが、おそらく1994年以前に破壊または落下により割れたとみられ、真ん中の部分はおそらく盜難により失われている。現在、残った部材を回収して修復を試みている。当リンテルは

淡い黄色または黄色がかった灰色の砂岩製で、長さ約1.57m、幅0.39m、高さ0.52mで、他の3面のリンテルよりも大きい。残存箇所に象の耳が表されていることを確認した。古写真との比較から、リントル中央部には象に坐す神像が表され、この神像は本来は東の方角を司るインドラ神であると考えられる。

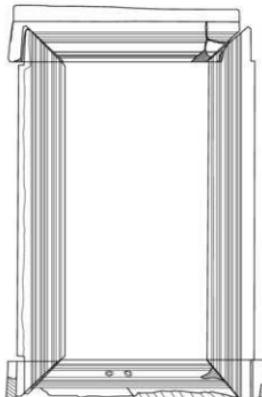
Fig.17 東面扉枠実測図

東面扉枠を再設置したところ、北側垂直枠材の高さに問題があることが判明した。垂直枠材と下枠の間には隙間があった。解体前調査で、この隙間に小さな砾や砂岩チップで充填されていたことを確認している。しかし、これら四つの枠材は完全に固定することができた。

の扉枠材は、ほぼ同じ高さと厚さである。下枠は長さ、厚みともに短いが、幅は左右枠、上枠よりも広い。その内側には、木製扉と木杭のために開けられたほぞ穴が2か所切り込まれている。上枠材に関しては、下枠材よりも長く、とともにこの枠の北西端は、右側の垂直枠に取り付ける以前に既に折れていたものとみられる。我々の再構築作業にも東西扉枠の4部材は、互いに連結部の端部もほぼ完全に固定されていたので、この4部材は同時に製作され、設置されたと思われる。

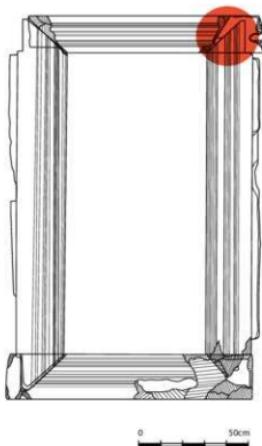
Fig.18 西面屏枠実測図  
(赤色部分は接合時の固定が完全ではない箇所)

西面扉枠の取付部を見ると、上枠南縁隅を除き、3隅は完全に固定されていたことが判明した。これは、3本の扉枠（左右垂直材2本、下枠1本）は同一セットまたはオリジナルの組み合わせであり、上枠材のみは別材を使っていたと推定される。

しかし、この4点の扉枠材は組み合わせることができた。そのため、この西面扉枠製作時に上枠材を切断したのは、他にも理由がある可能性が残る。

西面扉枠の4部材は赤色砂岩で作られている。左右の垂直枠は高さ、幅、厚みが同じである。下枠に関しては他の部材よりやや薄いものの、幅は広くなっている。上枠の厚みは、南側と北側で異なっていた。この4つのパーフを再構築したところ、他の3か所の隅は位置正しく納まっているにもかかわらず、扉枠上部南隅が完全には固定されないことが判明した。上枠の南端部と右垂直枠の上端部の間に小さな隙間が生じるのである。これはオリジナル部材製作時の誤差か、別の扉枠を再利用したために生じた誤差である可能性が考えられる。

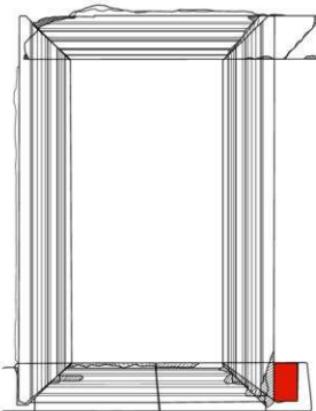
Fig.19 北面屏枠実測図  
(赤色部分は設置前欠損箇所)

ている。このことから、この2点の灰色砂岩の枠材は、おそらく破損した赤色砂岩に替えて、新たに作られたことを示唆している。北面屏枠の上枠材に関しては、切り詰めたうえで両垂直材と組み合せているが、装飾面に関してはノミで削り、斜めに傾斜させることで東側のコロネットとリンクルの高さに合わせるように調整している。

もう1点は、北面屏枠の下枠材に関してである。通常、各戸の下枠材はひとつの部材からなるが、北面屏の下枠材は2点の部材で構成されている。また、西側の部材の南東隅に関しては、設置前に欠損していたものとみられる。この点に関しては、破損部分の補修箇所の存在によって判明した。もう1つの問題は、西側の部材の切り込みに関してで、この切り込みは垂直材のほどよりもサイズが大きいという点である。垂直材を安定させるために、切り欠いたほど穴とその隙間にラテライト片が充填されていた。

北面扉枠は5部材からなる。左右枠は赤色砂岩製で、サイズは同じである。下枠は2部材からなり、淡い黄色の砂岩でできている。この2部材からなる下枠は、左右枠のほぞに固定されないことから、作り替えられたものかまたは再利用されたもので、左右の垂直枠と連結させているように見受けられる。ほぞの大きさよりも切り込みが大きいため、施工者は切り込みとほぞの隙間を固定するために、繩やキーストーンなど小型の石材を詰め込まなければならなかったようである。

実際、この隙間にラテライトの小さな繩が入れられているのを見た。もう一点注目すべきは、我々の修復前に、この下枠2部材のうちの西側の部材がその先端で破損しており、その箇所に、別の部材を追加して補修されていた点である。また、北面扉上枠材は南面扉の下枠材と同じく灰色砂岩製であった。この灰色砂岩材は非常に脆く破損しやすいため、一部欠損していたが、修復により当該材を再び使用することが可能となった。

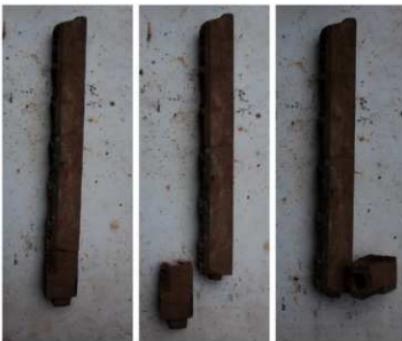
Fig.20 西面開口部南側コロネット

通常、コロネットは頂部、胴部、下部の3つに分けられる(Fig.20)。東面・西面・南面のコロネットはオリジナルの大きさで各部位も残っているが、北面コロネットに関しては、屏枠の高さと平行になるように頂部を切った痕跡が残る。

興味深いことに、我々の解体調査の際に、西面南側のコロネットは、設置以前に補修されていたことが判明した。また、当コロネット下部は、おそらく何らかの原因で折れ、高さ約38cmの別の部材が付け足されていた(Fig. 20)。上側のオリジナル材の下端にはぞ穴を開け、新しい部材はその上端にはぞをノミで成形することにより、双方を合体させているようである。

西面の2本のコロネットは淡い黄色の砂岩でできており、高さは約1.74m、幅は0.185mを測る。柱の下部は断面四角形、本体部は断面七角形を呈す。東面同様、扉枠と軸部壁面に接する面は無装飾であるが、他の5面には装飾が施されている。この2本は同じ場所で作られたか、あるいは同じ場所から持ち込まれたものであると考えられるが、南側の柱は下部で折れて切断され、最終的には新たに接続部を追加してから設置されたものである。

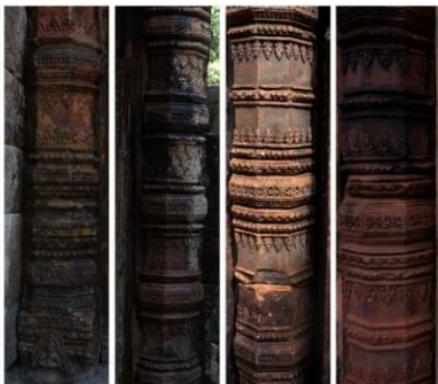
Fig.23 西トップとバントエイ・スレイのコロネットの比較

- 西トップ寺院とバントエイ・スレイ寺院のコロネットにはいくつかの類似点がある。
- ほとんどのコロネットが7面または7ヶ所の角を持つ
  - コロネットは頂部、胴部、下部の3パーティに分かれる
  - 頂部は、蓮の花弁と魚卵のモチーフで装飾された複数の帯状に装飾される
  - 胴部は、帯状の装飾を境に3つの部分に分かれる
  - 带状装飾では、菱形の花文様帶、2条の花蕾文、下向きと上向きの葉文帶各1条が巡らされる
  - 頂部と下部は同じ文様で装飾されている
  - 下部は断面四角形を呈し、窓内に折りを掛けた人物像があらわされている
