雲仙市文化財調査報告書 第10集

nabeshimajinyaato
鍋島陣屋跡

—重要文化財「旧鍋島家住宅長屋門ほか4棟」

保存修理工事に伴う発掘調査報告—

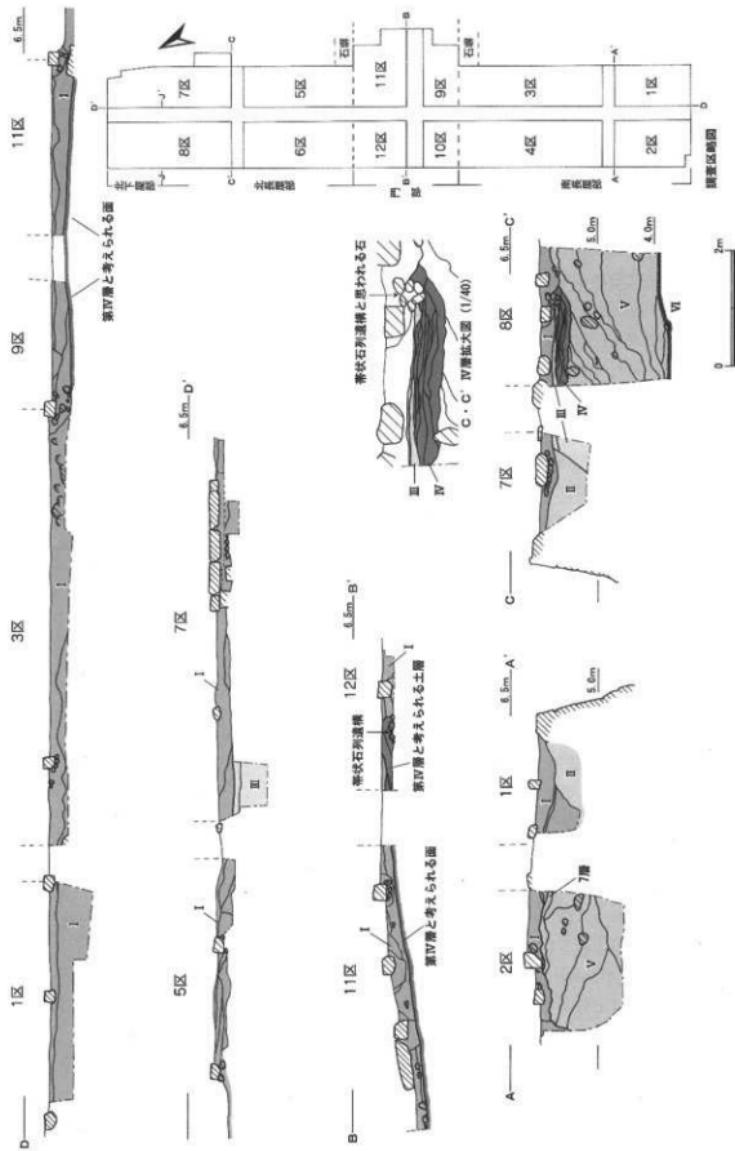
第3図 長屋門土層堆積状況 (1/80)

第I層—現長屋門建築時から近現代までの土層である。建物内(門部含む、北下屋部除く)は、建築時の土層堆積状況を比較的留めているものと考えられる。北長屋部及び南長屋部は、褐色土(Hue10YR4/4)、にぶい黄褐色土(Hue10YR4/3)等の比較的明るい色調の土であり、非常に乾燥しバサバサで、しまりはほとんど無い。小礫を若干含み、漆喰片を含む。門部においても同様の比較的明るい色調の土を用いてあるが、粘性は弱く縮まりは強い。北下屋部においては、昭和5(1930)年頃の北下屋部増築時の造成土と考えられる土層、暗褐色土(Hue10YR3/3, 3/4)が見られる。建物の周囲(長屋門に付属する犬走り状の空間も含む)は近現代の改変を受けているか、もしくはその可能性が非常に高い土層でありレンガ片等を含む箇所がある。

第II層—現長屋門の基礎も兼ね、鍋島家敷地と武家町とを隔てる石垣の裏込め石である。にぶい黄褐色(Hue10YR5/4)を呈し2cm～33cmの円礫層である。全調査区の約40%を占める範囲で分布を確認できる。

第III層—第3図C-C'土層においては、明褐色土(Hue7.5YR5/6)と浅黄橙色(Hue10YR8/4)の混合土層や灰白色土(Hue5Y7/1)の明るい色調の土層が見られるが、第11図の8区サブトレーナーJ-J'土層ではその明るい色調の土層の下層には10cm前後の礫を多く含む暗褐色(Hue10YR3/4・Hue7.5YR3/4)の土層がみられる。礫を多く含むこれらの層は、第III層と第V層との境に見られる石積み状遺構(第11図)に関する土層の可能性がある。

第IV層—暗褐色土(Hue10YR3/3)や褐色土(Hue10YR4/4)等の色調の違う土を、薄く交互に突き固めたような土層である。縮まりは非常に強く、粘性は層ごとに若干の違いはあるが、総じて弱い。南長屋部においては確認することができず、門部においては、硬化面(第12図)がこの第IV層の表面と推測している。また、8区では、第11図8区サブトレーナーJ-J'土層で見られるように、第III層によって寸断されている状況である。この第IV層上面が旧地表面の可能性がある。

第V層—武家町方向へ傾斜する土層で、西側の鶴亀城(神代城)跡方面から入れられた造成土と考えられる。主に暗褐色土(Hue10YR3/4)等の比較的暗い色調の土層である。1cm～24cmの礫を含む。粘性、しまり共に層ごとに異なるが、突き固めてあるという状況ではない。土色から幾つか段階を分けて堆積している可能性が考えられるが、総じて第V層とする。1区・2区A-A'の土層では、最上層7層が、第III層もしくは第IV層の可能性が考えられるが、第V層に含める。

第VI層—暗灰黄色土(Hue2.5Y4/2)であり、粘性は強くなく縮まりは強い、整えられたような表面である。この上面にて非常に狭い範囲での検出であるが遺構の可能性がある石列を確認できる(第11図の黒い矢印の部分)。(竹田)

1区・2区のA-A'土層堆積状況(第3図)を見ると、土色の違いのラインあたりから東側、武家町方向へと傾斜する状況が観察できる。この傾斜する第V層の傾斜面ではなく平坦な面に、2区の2列平行に並ぶ石列がある。第1節の長屋門土層堆積状況のところでも触れたが、この第V層最上層の7層が第III層もしくは、第IV層に分類できる可能性がある。また、後に詳しく述べるが、この第V層の傾斜面に4区のサブトレンチにおいて検出した石列状の遺構(第10図)が分布するものと思われる。

門部11区・12区のB-B'の土層(第3図)見ると帯状石列遺構は、第IV層と考えられる土層中に見られる。北長屋部8区のC-C'土層(第3図)堆積状況を見ると第I層に大きく影響を受けているようであるが、第III層もしくは、第IV層との関連が考えられる。この点は後に検討を加える。

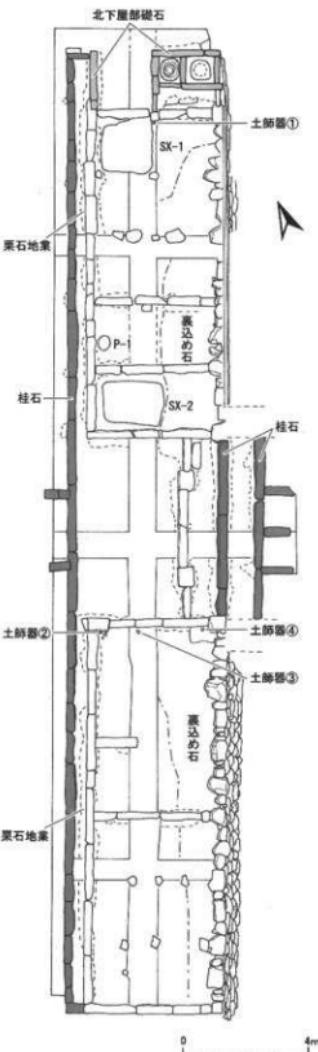
第4図 長屋門第一面検出状況 (1/160)

現長屋門の基礎は、建物本体の基礎と建物敷地と外周との境界をなす桂石とに分かれる。さらに、建物本体は、文久2(1862)年～慶応元(1865)年建築の部分と昭和5(1930)年増築の北下屋部とに分けることができ、特に文久2年～慶応元年建築部分は、多少新しく入れられた基礎石があるようだが、ほぼ建築当時のままの状態と考えられる。

桂石部分は、新しく加えられた箇所、据え直しが行われたか、又はその可能性が高い箇所がある。門部東側、門扉前面に敷かれている桂石はすべて据え直しが行われていることは明らかで、碎石の栗石地業を行った後にコンクリートを用いて固定してあった。コンクリートと碎石を除去するとその直下に建物本体(文久2年～慶応元年建築部分)に見られる円礫による栗石地業が見られた。西側庭闈側の桂石は、一部新しく加えられた箇所が確認できる。それ以外では、直下にレンガを含む栗石地業が行われている箇所が確認できることや、土層の観察から一部もしくは全体が、明治以降に新しく据えられたか、据え直しが行われている可能性が考えられる。

第1面の4箇所より土師器が出土した(第4図)。北長屋部に1箇所、南長屋部に3箇所である。全て建物の内側であり、2枚組みで建物基礎石脇から出土した。意図的に埋納されたものと思われ、その内土師器②は合わせ口で下の1枚に蓋をするような状態で出土した。長屋門の地鎮に関わる遺構と考えられる。これらの出土土師器には、見込みに鶴と思われる鳥の文様や亀と思われる文様などが浮き彫り状に見られる。それに加えて、土師器①の1枚と土師器②の1枚(上皿)の内側に墨書が見られる(第14図)。土師器①の墨書は密教の宝具である輪宝(八鉢輪宝)と分かる。土師器②は簡略された輪宝(八鉢輪宝)と考えられる。土師器の詳しい特徴については、「第3節長屋門検出した遺物」において述べる。(竹田)

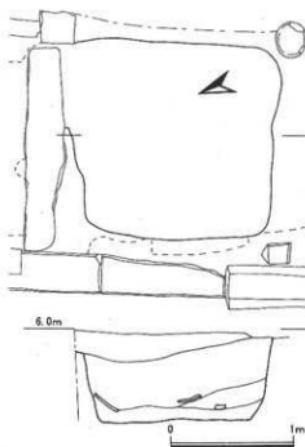
第5図 SX-1(長屋門)平面・断面図(1/40)

8区の建物内部より土坑を検出した。方形の土坑であるSX-1は、検出状況や土層の観察、遺物の特徴から長屋門建築直後に掘り込まれた可能性が考えられ、昭和初期頃には、完全に埋没していたものと考えられる。内部からは、陶磁器やガラス瓶などの近現代遺物が多く出土した(第15図)。埋土は、浅黄色土(Hue2.5YR7/3)、褐色土(Hue7.5YR4/4)、暗褐色土(Hue10YR3/4)、にぶい黄褐色土(Hue10YR4/3)からなる埋土である。しまり、粘性共に非常に弱く、漆喰片と思われる白色粒を含む層がある(第15図)。廃棄土坑と考えられる。

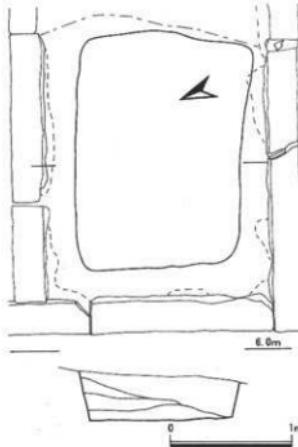
第6図 SX-2(長屋門)平面・断面図(1/40)

6区の建物内部より検出した長方形の土坑である。基礎石に囲まれた狭い空間であるが、当初から第1層がこの箇所だけ失われており、基礎の栗石地業が観察できる状況であった。検出状況から、長屋門建築以後に掘り込まれた遺構であることが考えられ、現段階では完全に埋没していた。内部からは、少数ではあるが、土師器片等が出土している(第15図)。埋土は、粘性はあまり無いが、しまりは強く5mm～13cmの礫を多く含む褐色土(Hue10YR4/6)や、しまり、粘性共に非常に弱いにぶい黄橙色土(Hue10YR6/3)、しまり、粘性共に非常に弱い褐色土(Hue7.5YR4/4)、しまり、粘性共にさほど強くなく、にぶい黄褐色土(Hue10YR5/4)を若干含む、にぶい黄橙色土(Hue10YR7/4)からなる埋土である。(竹田)

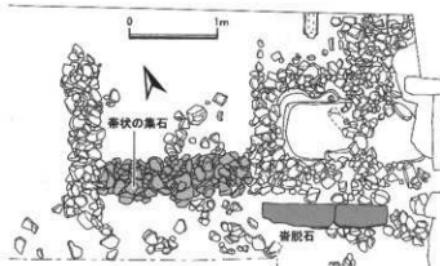
第8図 北下屋部栗石地業検出状況(1/50)

7区・8区北下屋部の基礎は、コンクリートによって固定されていた。その礎石を撤去後、直下から栗石地業を確認した。建物本体(文久2年～慶応元年建築部分)で使用されているような円礫は使用されておらず、主に角がある碎石を利用している。第一面(第4図)で確認した基礎構造とほぼ一致するが、便所を構成する基礎石の栗石地業から建物入り口(上がり口)を横断する形で、西側の基礎石の栗石地業へと繋がる帯状の集石を確認した。第一面検出状況(第4図)では、その箇所に礎石はなくアスファルト状の土によって土間となっていた。したがって、上がり口部分に礎石は増築当初から据えられなかったか、もしくは改修を受け取り扱われた可能性が考えられる。

8区の北下屋部栗石地業側から、長方形の石が2つ並んで検出された。この位置には長屋門建築当初(文久2年～慶応元年)出入り口が設けてあったことが、建物の解体段階の調査で判明している。このことから、これら2つの布石は、沓脱石と考えられる。沓脱石とは、書院庭または普通の住宅において、室内に上がるために靴(沓)を脱ぐための石ということである。

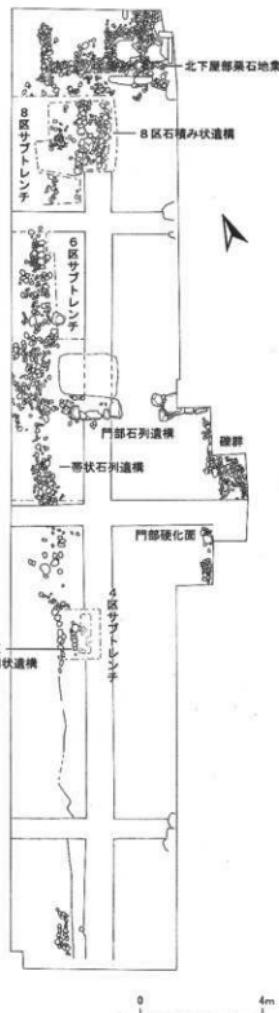
第7図 長屋門 第二面検出状況(1/160)

第二面は、現長屋門の基礎石を撤去後、さらに掘り下げた状態である。7区・8区の北下屋部からは、栗石地業と沓脱石。南長屋部1区・4区、門部10区・12区、北長屋部6区からは、一連の遺構と考えられる帯状石列遺構、4区・8区のサブトレンチからは石列状遺構・石積み状遺構を検出した。また門部からは旧地表面と思われる硬化面を検出し、同じく門部11区、12区では石列遺構を確認した(第7図)。以下各遺構を個別に述べる。

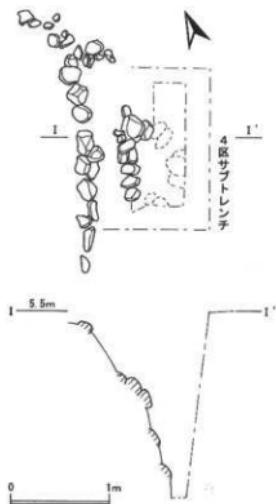
第10図 4区石列状遺構(1/50)

南長屋部4区において、サブトレンチを設け掘削を行った。サブトレンチ内部からは、石列状の遺構を検出した。主に6cmの大きさから30cmの大きさの礫を用いている。極狭い範囲での検出ではあったが、南から北へ向けて並ぶ上部の帶状石列遺構の一部とほぼ平行に並ぶようである。また、わずか数段ではあるが縦に並ぶ箇所があり石積みであった可能性がある。土層の堆積状況の観察からは、この石列遺構は、2区のA-A'土層(第3図)で確認した第V層の西側へ傾斜する面に並んでいる可能性が考えられる。

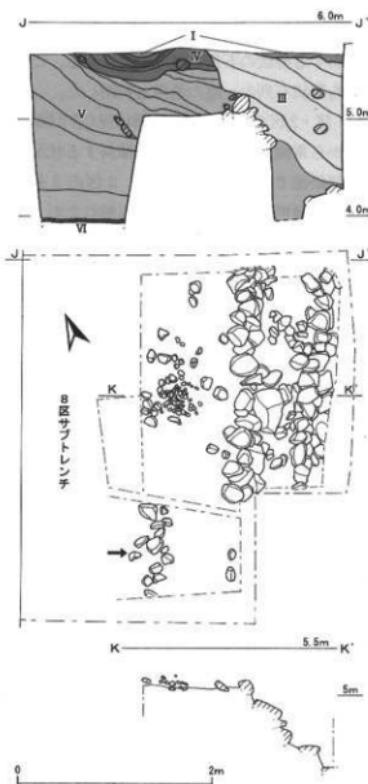
第11図 8区石積み状遺構 平面・断面図及び土層堆積状況(1/50)

北長屋部8区においてサブトレンチを設け掘削を行った。内部からは6cm~50cmほどの大きさの、角が無い礫が用いてある石積み状遺構と、最下層からは7cm~20cmほどの礫で構成された、遺構の可能性がある石列を確認した。石積み状遺構は2段に分かれているがほぼ平行であり、この2段の間は何らかの理由で失われているものと考えられる。J-J'土層の観察では、第III層と第V層との層境に石積み状遺構があることが分かる。さらに、石積み状遺構の傾きに合わせたかのように第IV層が寸断されていることから、石積み遺構との関連が考えられる。

最下層において検出した石列(第11図矢印の部分)は、極狭い範囲の検出ではあったが、南から北へ帯状に連なっている。また、この石列を検出した面は硬質な面でもあった。このことから、石列は旧地面上に並ぶ石列遺構の可能性が考えられる。

J-J'土層(第11図)では武家町側へ傾斜する状況を確認した。各層ごとにしまり、粘性には違いが見られるが、特に突き固めが行われている状況ではない。西側、鶴亀城方面より入れられた造成土と考えられる。

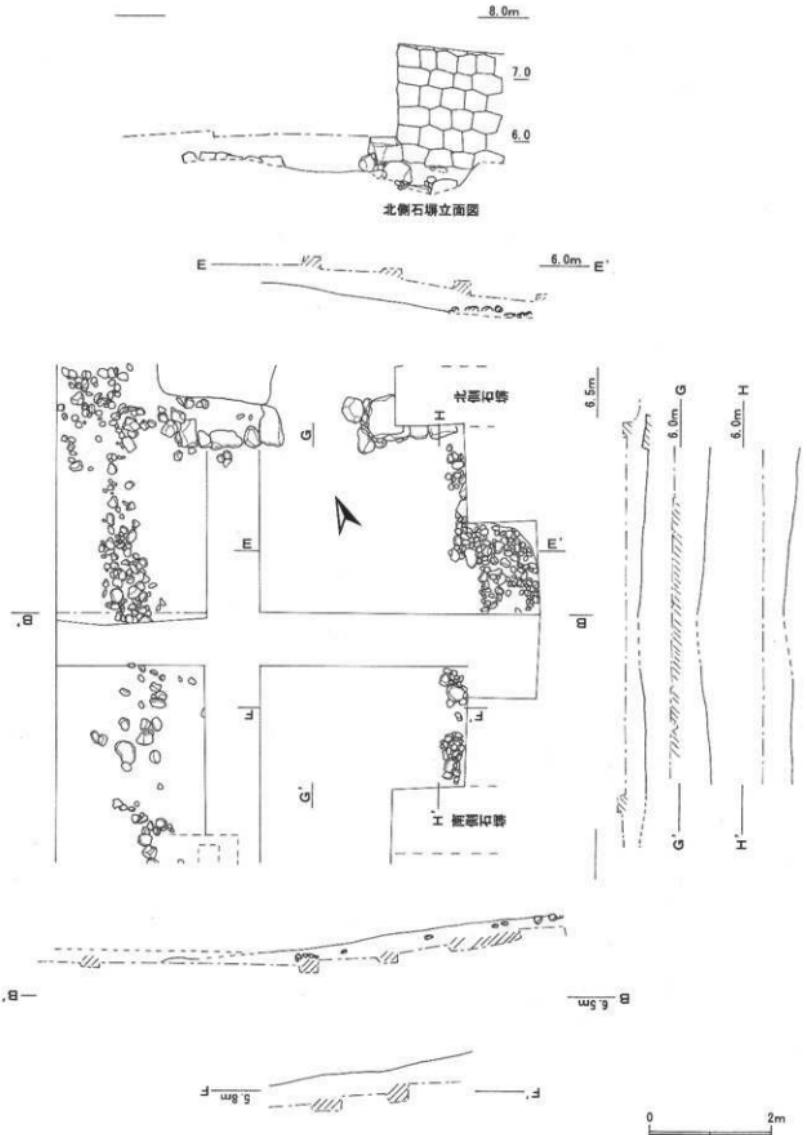
第12図 門部硬化面・石列遺構 平面・断面・立面図 (1/80)

門部9区・11区において旧入り口の地表面と考えられる、硬化面を検出した。現地表面(建物の解体修理に伴い表面のコンクリートを剥いだ後の面)から約20cm～40cm掘り下げた面から検出した。検出した硬化面は、非常に強くしまった面であり、断面図B-B'(土層断面図より)は、12区の土層断面図により分かる硬化面の途切れるあたりから11区東側の隅まで約75cmの高低差があり、7度ほどの勾配がある。E-E'、F-F'を見ると約45cm～64cmの高低さがあり約10度の勾配がある。これらのことから、硬化面は、東側武家町方向へ傾斜することが分かる。断面図D-D'(土層断面図より)、G-G'、H-H'を見ると門部中央の南北ベルト(作業用通路・土層観察用に掘り残した部分)直下が最も高いことが予想され、左右へ緩やかに傾斜することが分かる。B-B'、G-G'断面図の南側、実線が途切れるあたりから南側は石垣の裏込め石を検出し、硬化面の南長屋部3区方面への広がりは不明である。B-B'断面図の北側は、11区検出の石列遺構にぶつかるが、G-G'の断面図の実線が途切れるあたりから北側は石垣の裏込め石である。北長屋部5区・7区において、硬化面の広がりは不明である。

断面図H-H'の南側は、南の石塀により硬化面の広がりは不明である。北側は石塀直下にある石列遺構の石にぶつかり、北側への広がりは不明である。

門部10区・12区については、掘り下げ段階で硬化面を確認したが、調査の都合上若干掘り下げた。硬化面は土層堆積状況B-B'(第3図)において確認できる。9区・11区において確認できる硬化面と同じ色調の、暗褐色土(Hue10YR3/4)のしまりが非常に強く層厚の薄い層が見られる。東側から西側へ伸びるが、帯状石列の約20cm手前ほどで途切れる。しかし、その下層と考えられる土層が観察でき一部現長屋門の地表面にまで達していることが分かる。12区の現長屋門の礎石東側、約40cmあたりから西側は、現長屋門の造成を受け堆積状況は不明である。

門部11区・12区において、石列遺構を検出した。12区の東側壁際から南北中央ベルト(作業用通路・土層体積状況観察用)の直下、11区北側石塀の直下まで連なる遺構である。11区と12区との境に見られる石列は、各石の面を門側へ向ける5つの石からなる。それぞれ頂部のみの検出である。北側石塀の直下から検出した石列は2つであり頂部のみの検出であるが、面を門側へ向けて据えられていることが伺える。この11区・12区に跨る石列と、北側石塀直下の石列は、面がほぼ一直線に揃うことから一連の遺構と考えられる。また、この石列遺構の面は北側石塀の面の向きとほぼ同じであり、石列遺構と石塀との関連が指摘される。さらに平面図上で石列遺構・北側石塀の面のラインを東西へ伸ばすと、南長屋部2区・4区、門部10区・12区、北長屋部6区において検出した帯状石列とほぼ直角に交わることが分かる。このことから帯状石列との関連も考えられる。これらの事については後に詳しく述べる。

第13図の実測位置図を見てもわかるが、現在の長屋門と石塀は直交せず、約3度ずれている。また、12頁第12図からは、現在の入り口の下に、以前の入り口の硬化面が検出されており、石垣が現在より奥まで伸びていた痕跡も見られる。また、長屋門と直交する角度で帶状の石列遺構が検出（8頁第7図、9頁第9図）されており、前述の石垣が奥まで伸びている部分は、その帶状石列付近までできている。これらのことから、以前は、長屋門あるいはそれに類する建物が、現在の長屋門建物より奥（西側）にあり、向きも3度ずれていたことが予想される。現在の長屋門に建て替える際、長屋門を東側に移し、角度が変わってしまったと考えられる。長屋門は本小路の道路よりも1.5mほど高い位置にあり、建物を東側（本小路道路側）に移すということは入り口部分をかさ上げせねばならず、石塀を短くし、さらに入り口部分のかさ上げと同時に、石塀もかさ上げされたと考えられる。その痕跡が、第12図や14頁上から2段目の写真にみられ、石塀の基礎部分が土砂によりかさ上げされていることがわかる。このことは北側石塀裏面の状況からもうかがえる。第13図や同頁上段の写真を見ると、長屋門に近い部分で石積みの状況が大きく変化しており、また、石塀の高さもそのあたりで大きく上昇している。また、南側（図左側）石塀裏側では、基礎付近の石塀の積み方が上部と大きく違っている。上部石積みについては、後世に補修等を行った部分も見られるため、断定はできないが、基礎付近の正方形の大きな礫を並べた積み方とは石材の大きさから大きく異なる。北側石塀裏側は現在通路となり基礎部分が埋め立てられているが、仮に南側と同様であれば、基礎部分と上部の構築年代が異なることも想定できまい。断面図で見ると、現在の門への通路の上面と、南側石塀基礎の正方形の大きな礫の上面のレベルはほぼそろっており、通路構築当初は石塀がなかったことも考えられる。そうすると、長屋門は当初、現在よりも奥にあり、本小路道路からの取り付け通路が石垣によって取り付けられていた、と考えられ、その後、新たに石塀が作られたと考えられる。さらにその後、現在まで残る長屋門を建設する際、陣屋の土地の拡大するため、長屋門を東側へ移し、それによつてかさ上げされた入り口部分に合わせるように、石塀も基礎部分を瓦礫でかさ上げしたものと考えられる。土層の堆積状況や検出遺構から導きだされる往時の長屋門の状況と呼応するように、石塀からも時代の変遷が読み取れる。また、すだれ彫りなどの装飾からも石塀は江戸中期以降のものと見られる。（辻田）

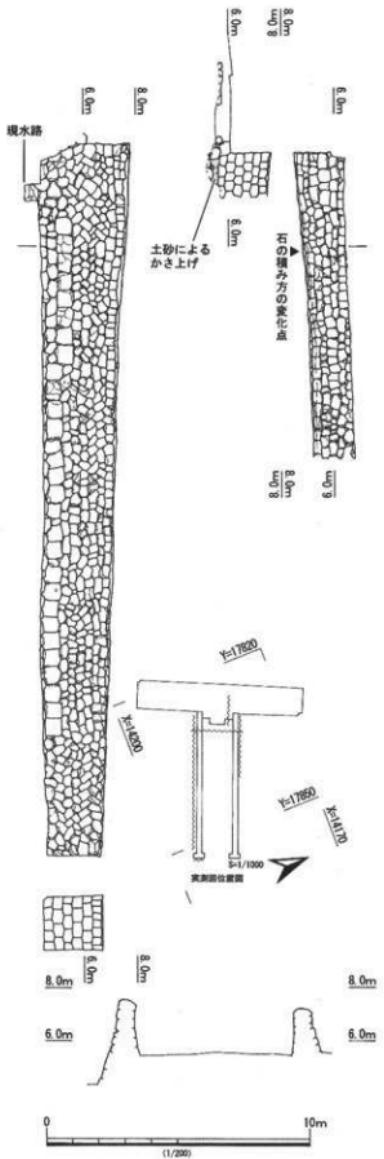
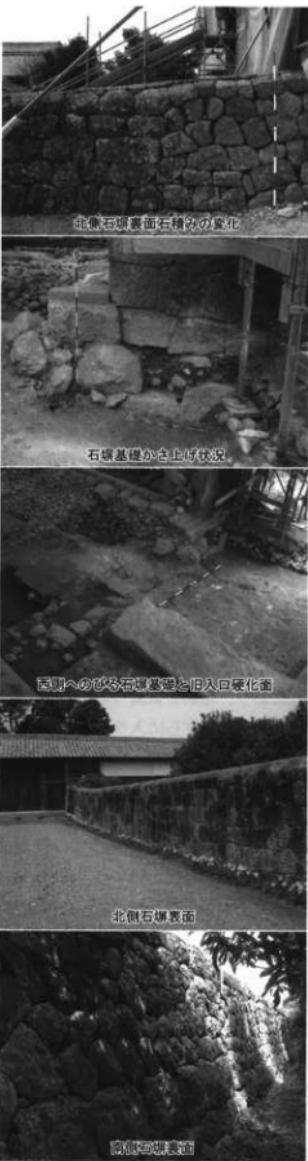
第13図 長屋門石塀実測図 (S=1/200) 及び写真

石塀は長屋門のほぼ中央から東側に2列、石塀間は7m、長さは27mにおよび、本小路道路沿いの水路部分でT字状となる。第13図には、2列の石塀裏面の実測図を主に掲載しており、表面は門に接する部分の一部のみである。表面（2列の石塀の内側）は切石亀甲積み・頂部蒲鉾型で断面図でもわかるとおりやや反りがつけられている。また、表面にはすだれ彫りの装飾が施されている。高さは、北側（図面右）が約1.8m、南側が約2mを測る。写真でもわかるが、北側の石塀は頂部まで6段を数え、入り口部分から門直前まで同様の高さで6段平行して続いているが、実際には本小路の道路と長屋門は1.5mほどの比高差があり、門に向かって斜めに石垣があがっていく。南側石塀（図左）の裏面を見ると実際には長屋門に向かって石塀が斜めに高くなっているのがよくわかる。また、裏面は内面と違い割り石の布積み（一部落としみ積み）となっており違いがわかる。人の通る内面のみ装飾が施してある。

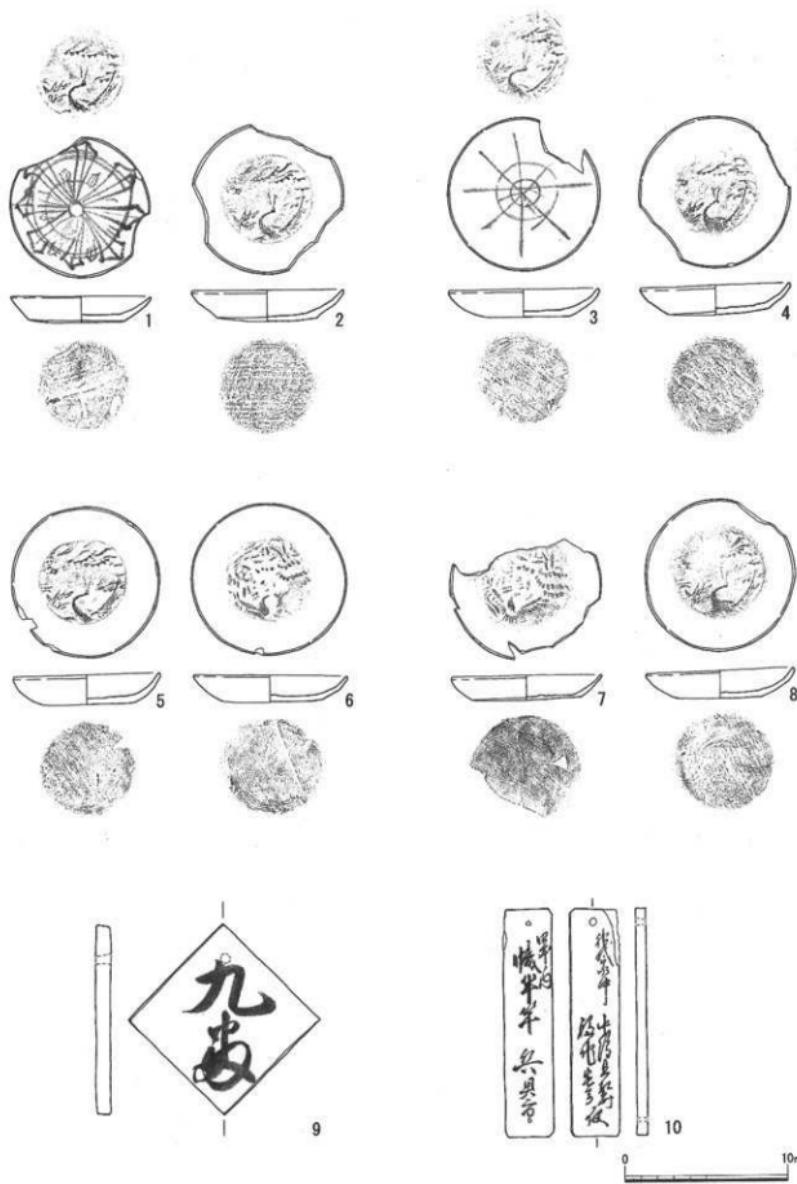
第14図 長屋門出土遺物（土師器①～④・木札）(1/3)

1・2は、8区から出土した土師器①である。それぞれ、見込みには同様の浮き彫りにしたような鶴と思われる鳥等の文様が見られ、滑石粉と思われる微粒子が見られる。1には、その上から墨による輪宝と思われる墨書きが見られる。1の底部には、ヘラによるケズリ調整と思われる。2の底部は、ヘラによる調整が見られる。また1は、口縁部に2箇所、2には3箇所、意図的に欠いたものと思われる箇所がある。胎土は、それぞれ雲母と思われる微粒子を含む。角閃石は含まない。搬入品か。

3・4は、4区より合わせ口の重ねた状態で出土した土師器②である。3は上皿、4は下皿である。見込みには、2枚とも、同様の浮き彫りにしたような鶴と思われる鳥等の文様が見られ、滑石粉と思われる微粒子が見られる。3はその文様の上に、墨による簡略された輪宝と思われる墨書きが見られる。3の底部はヘラによる調整が見られる。4の底部は、糸切り離し後、ヘラによる調整である。4は、口縁部を2箇所、意図的に欠いたものと思われる欠損が見られる。それぞれ胎土には雲母と思われる微粒子を含む。在地の胎土に見られる角閃石は見られない。搬入品と考えられる。

5・6は、4区から出土した土師器③である。5の見込みには、1～4と同様の文様がみられる。6は、5とは異なる文様であるが明瞭としない。7と同様の文様と考えられる。それぞれ文様部には、滑石粉と思われる微粒子がみられる。5の底部は、ヘラによる調整が行われている。6の底部は、糸切り離し後、ナデ調整である。それぞれ胎土には雲母と思われる微粒子を含む。角閃石は含まない。搬入品か。

7・8は、3区より出土した土師器④である。7の見込みには、浮き彫りにしたような文様が見られるが、8の見込みの文様とは異なり、幅のある凸線で鳥と亀と思われる文様等が表現されている。隠居棟において出土した土師器No.1～No.4の文様と酷似している。8の見込みの文様は、1・2・3・4・5と同様の文様である。2枚とも見込みの文様部には、滑石粉と思われる微粒子が見られる。7の底部は、ヘラミガキが行なわれている。8の底部は、ヘラによるナデ調整が行われている。7の胎土には雲母と思われる微粒子を含む。在地の胎土に見られる角閃石は見られない。搬入品と考えられる。

9は、木製品である。菱形の板に墨で九番と読める。九の二画面の頭の所に釘穴と思われる痕跡が見られる。現長屋門建物建築時に柱に打たれていた番号札の可能性がある。

10は、木製品である。表と裏に墨書きが見られる。表は、「四本ノ内 輪半竿 兵具方」と読める。裏には、「神代家中 中嶋貞左衛門 福地宅馬 殿」と読める。板には上下に穴が空けられている。荷札の可能性がある。

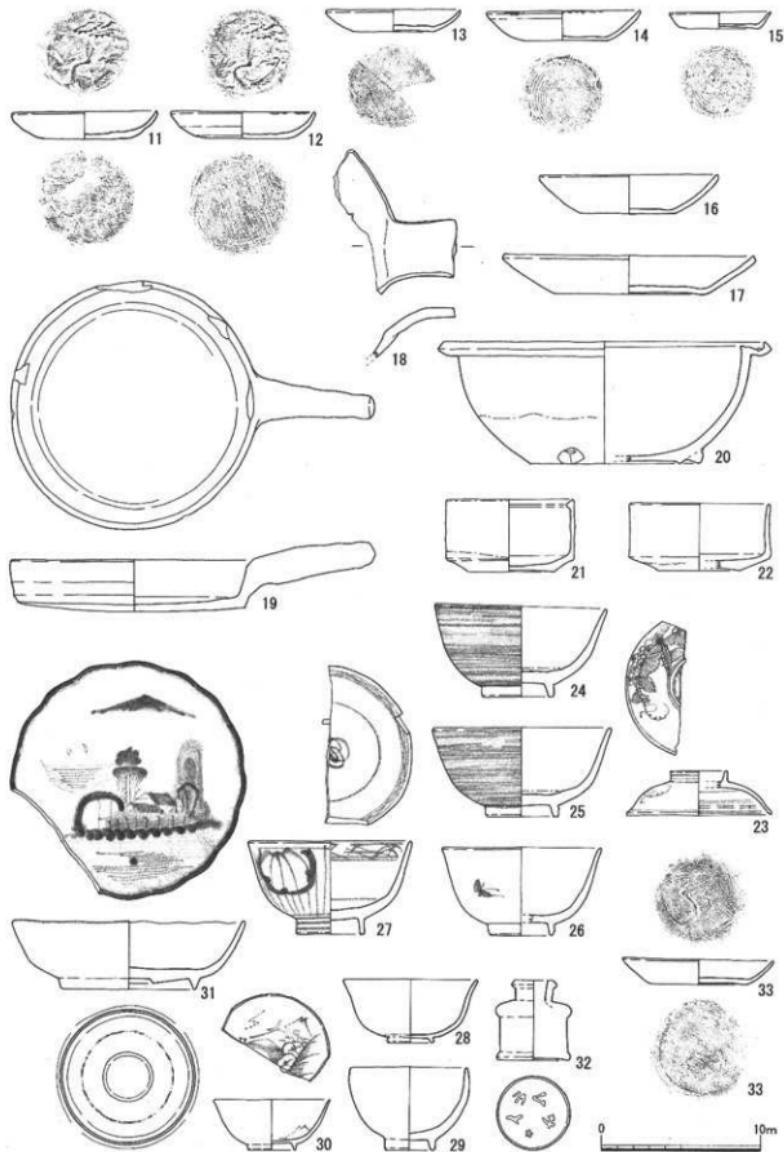
第15図 SX-1(長屋門)・SX-2(長屋門)出土遺物(1/3)

11～32はSX-1、33はSX-2からの出土遺物である。

11～16は、土師器皿である。11・12は、特徴の似た土師皿である。それぞれ口縁部にススの付着が見られる。燈明皿と考えられる。見込みには、浮き彫りにしたような鶴と思われる鳥の文様等が見られる。また、文様部には、滑石粉と思われる微粒子が見られる。底部は糸切り離し後、ナデ調整である。12の胎土には雲母と思われる微粒子を含む。13は、全体的に薄いつくりである。底部には回転を利用した糸切り離し痕がみられる。胎土に雲母と思われる微粒子を含む。14は、口縁部にススの付着が見られる。燈明皿と考えられる。全体的に薄いつくりである。底部には、回転を利用した糸切り離し痕が見られる。胎土に雲母と思われる微粒子を含む。15は、薄手の小型の土師皿である。口縁部にはススの付着が見られる。燈明皿と考えられる。器壁は底部から直線的に立ち上がる。底部には、回転を利用した糸切り離し痕が見られる。胎土には、雲母と思われる微粒子を含む。16は、土師皿である。口縁部に、ススの付着が見られる。燈明皿と考えられる。緩やかに立ち上がり口縁部は若干被

17は、土師器杯と考えられる。残存率は40%ほどである。内面はナデ調整が見られるが、外面は無調整である。また見込みにはススと思われる変色と付着が見られる。底部から直線的に立ち上がり口縁部突端は切られたように鋭角である。形押し技法による成形の可能性があり、サイズ等から、焙烙の可能性がある。胎土には、雲母と思われる微粒子を含む。角閃石を含まない。搬入品か。

18・19は、焙烙である。18は焙烙の取っ手である。接続箇所の内面は上から下方向へ、外面は下から上方向への胎土の動きが見られる。身の部分は、内面はナデ調整が見られるが、外面は無調整である。胎土には、金雲母と思われる粒子を含む。19は、内面、外面壁面はナデ調整である。底部は、無調整である。取っ手は手づくねによる成形と思われる。なお、外面壁面には被熱によるものと考えられる黒色の変色が見られる。各遺物の胎土には、角閃石を含まない。搬入品と考えられる。

33は、SX-2出土の土師皿である。平らな底部から直線的に立ち上がる。口縁部にススの付着が見られることから、燈明皿として用いていたものと思われる。内面見込みには、浮き彫りにしたような鶴と思われる文様のほか、植物と思われる文様が見られる。また、文様部には、滑石粉と思われる微粒子が見られる。文様は土師器①~④の2種類の文様とは異なる文様である。底部には、回転を利用した糸切り離し痕が見られる。胎土には、角閃石を含まない。搬入品か。

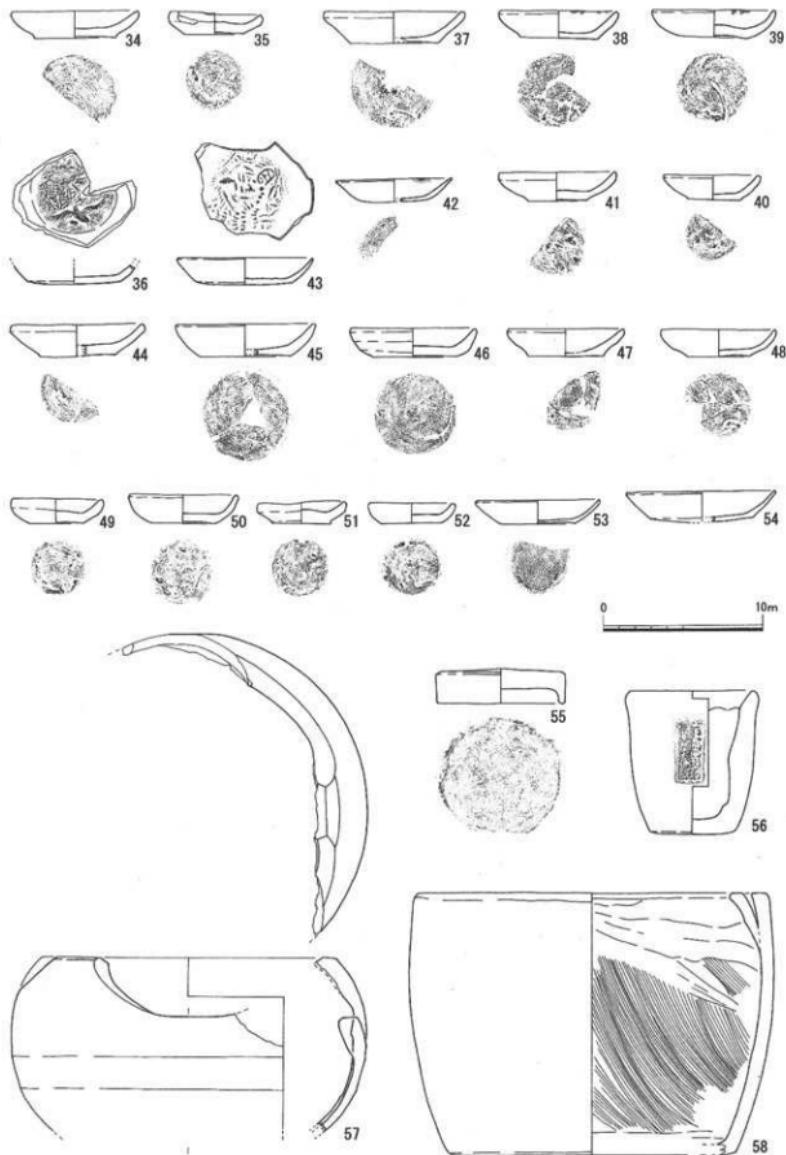
第16図 長屋門 出土遺物（土師器・瓦質土器）(1/3)

34～36は、8区サブトレンチ第III層出土の土師器である。34は、底部から口縁部にかけて、ほぼ均一厚さであり、緩やかに立ち上がる。底部には、回転を利用した糸切り離し痕が見られる。胎土には、金雲母と思われる微粒子と極小礫を若干含む。35は、34に比べ一回り小さな土師器である。底部から口縁部にかけて、ほぼ均一な厚さであり、緩やかな角度で立ち上がる。底部は回転を利用した糸切り離し痕が見られる。胎土は、金雲母と思われる微粒子と赤褐色の粒を含む。36は、土師器片である。見込みに浮き彫りにしたような鶴と思われる鳥の文様や亀と思われる文様等が見られる。文様は土師器①～④の2種類の文様や、33の文様とは異なる。また、文様部には、滑石粉と思われる微粒子がみられる。底部はヘラミガキ調整で、胎土には雲母と思われる微粒子と極小礫を若干含む。各土師器の胎土には、在地の胎土に見られる角閃石を含まない。搬入品と考えられる。

37～42は、6区・8区サブトレンチV層出土の土師器である。これらの土師器は、42以外は、雲母と思われる微粒子と赤褐色粒、極小礫を含む胎土である。また底部には糸切り離し痕が共通して見られる。口径6.1cm～8.8cm、底径3.3cm～5.6cm、器高1.6cm～2.0cmである。37のみ、見込み中央に穿孔がある。38・39には、口縁部にススの付着が見られる。燈明皿と考えられる。42は、非常に薄い作りである。口径7.2(復元)cm、底径3.0(復元)cm、器高1.4cmである。緩やかに立ち上がり口縁部は若干外反する。口縁部にススと思われる黒色の部分がある。胎土には、雲母と思われる微粒子を含む。底部は糸切り離しである。各土師器の胎土には、角閃石を含まない。搬入品と考えられる。

43～54は、6区・8区サブトレンチ出土の土師器である。層位は不明である。43は、見込みに7と同様の文様が見られ、隠居棟出土の土師器No.1～No.4の見込み文様と酷似している。また文様部には滑石粉と考えられる微粒子がみられる。底部はヘラミガキである。44～52は、金雲母と思われる微粒子と赤褐色粒、極小礫を含むほぼ同一の胎土である。口径5.1cm～8.8cm、底径3.7cm～5.6cm、器高1.3cm～2.0cmである。底部には糸切り離し痕が共通して見られる。53は、非常に薄い作りの土師器である。口縁部にススの付着が見られる。燈明皿と考えられる。胎土には雲母と考えられる微粒子を含む。底部には、糸切り離し痕が見られる。54は、薄い作りの土師器である。口縁部にススの付着が見られる。燈明皿と考えられる。底部から口縁部まで、ほぼ均一な厚さであり、緩やかに立ち上がる。底部はヘラケズリ調整と考えられる。胎土には、雲母と考えられる微粒子と、極小礫を若干含む。各土師器の胎土には、在地の胎土に見られる角閃石を含まない。搬入品と考えられる。

56は、8区サブトレンチより出土した土師質の焼塙壺である。層位は不明である。外面は調整を行い整えられているが、内面は若干横方向への調整が見られるだけである。見込みに布圧痕と思われる痕跡がみられる。外面には、「○下一御壗塙師 ○見なと伊織」(○は判読不能)の刻印が見られる。1674年～1682年まで流通していた焼塙壺と考えられる。胎土には5mm以下の礫を若干含む。

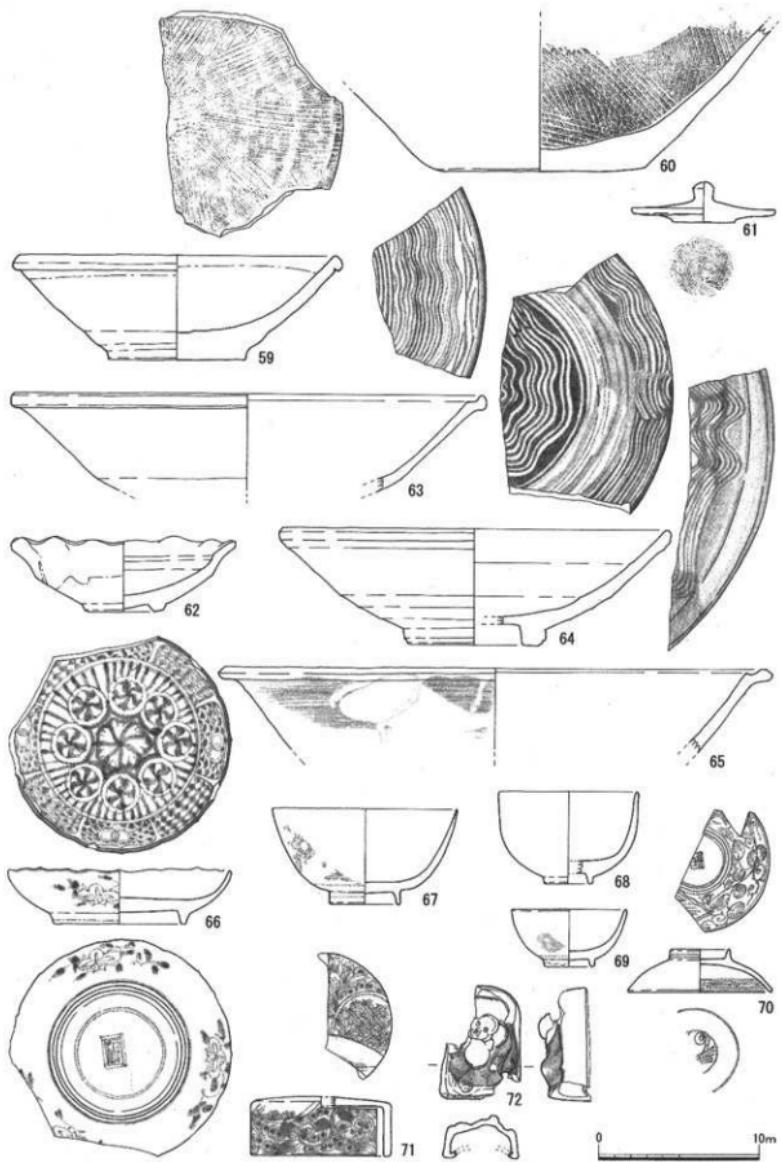
第17図 長屋門出土遺物（陶器・磁器）(1/3)

59は、第I層より出土した擂鉢である。緩やかに立ち上がり、口縁部は被厚する。口縁部のみに施釉されている。外面はナデ調整で、内面はナデ調整後、カキ目を施している。底部は糸切り離しである。

60は、8区サブトレンチ第V層より出土した擂鉢である。口縁部は大きく欠損しているため全容は不明である。内面・外面共に無釉である。内面にはカキ目が施されている。底部は糸切り離しである。胎土には、黒色の粒子を含む。

66は、8区サブトレンチより出土した磁器製皿である。層位は不明である。器厚は、見込み中央がもっとも厚く口縁部に向かって薄くなる。口縁部は、やや内湾する。口縁部は輪花である。また、口紅が施されている。内面染付けは、幾何学的な文様、外面には植物文、高台際には薄く2重の圓線が見られる。高台内には、2重の圓線、中央には角福と思われる文様が見られる。18世紀後半～19世紀半ばか。

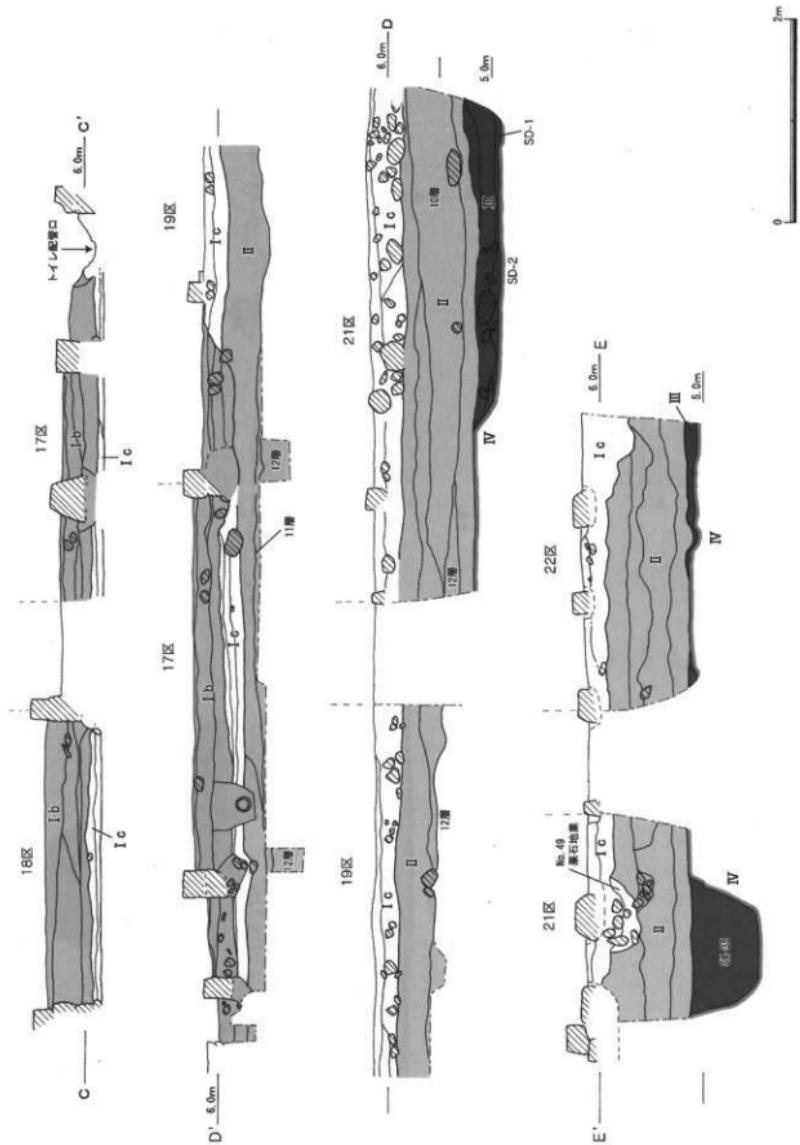
第19図 隠居棟土層堆積状況 (1/50)

- 第III層 一主要部21区・22区でのみ確認した、礫を多く含み、明黄褐色土(Hue7.5YR5/6)を1cm以下の大きさで若干含む、褐色土(Hue7.5YR4/3)や、18cm以下の固まり上の明黄褐色土(Hue10YR6/6)を若干含み、しまりは弱いが粘性が強い、にぶい黄褐色土(Hue10YR4/3)等からなる溝状遺構SD-1とSD-2の遺構埋土である。22区ではこの第III層上面から、SX-30・SX-31・SX-32(第31図)を検出した。層中からはわずか2点、土器と陶器の破片が出土しただけである。上層との関係から18世紀後半以前と推測される。

- 第IV層 一粘性は強く、しまりは非常に強い黄褐色土(Hue2.5Y5/4)の地山層である。この上層上面より溝状遺構SD-1・SD-2が掘り込まれている。(竹田)

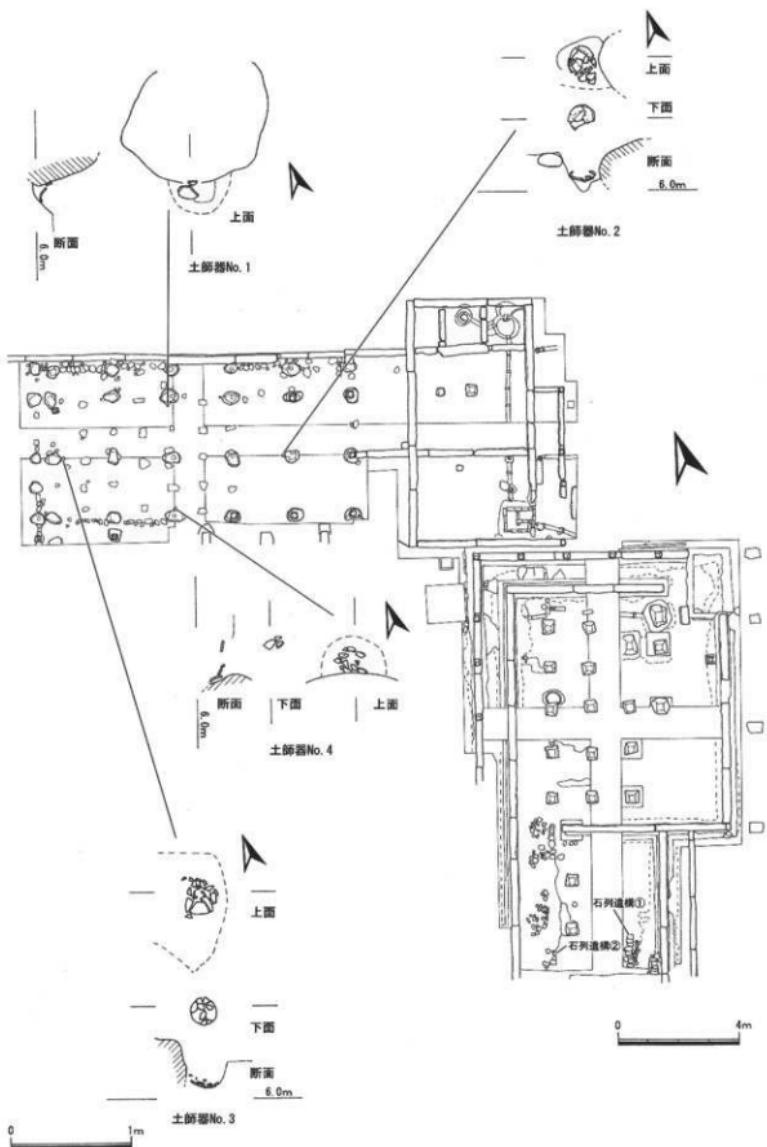
第20図 主屋・隠居棟第一面平面図(1/160)及び土師器出土状況平面・断面図(1/40)

土師器No.1は、礎石No.49の南側の脇から、不意の出土であったため、実測図では出土状況は分からぬが、割れた状態で出土した。整理段階で接合すると2枚分の土師器であることが判明した。土師器No.2も同様に、礎石No.22の西側の脇から割れた状態での出土であったが、上面の土師器が底部を上にむけている状態を観察できた。実測を行い表面の土師器を取り上げると下から、さらにもう1枚の土師器が出土した。これも割れた状態であったが、はつきりと1枚分の土師器であることが分かり、口縁部を上に向ける状態であることが観察できた。この事から土師器No.2は、合わせ口の状態で重ねてあった事がわかる。上面の土師器と下面の土師器の間には、埋土と同じ色調の土が入っていただけで他の出土遺物はない。土師器No.3は、礎石No.31の東側の脇から出土した。細かく割れた状態であったが、観察すると1枚分の土師器であることが分かった。底部を上に向けるように見られた。上面の土師器を実測し、取り上げるとその下からもう1枚の土師器が出土した。これも割れてはいるが、はつきりと1枚分の土師器であることが分かる。また、口縁部を上に向けていることが観察できた。この事から、土師器No.3は合わせ口で重ねてあった可能性ある。上面の土師器と下面の土師器の間には、埋土と同じ色調の土が入っていただけで他の出土遺物は確認していない。土師器No.4は、礎石No.8の北側から出土した。土師器No.2・土師器No.3のような出土状態ではなく、細かく割れた状態であり現地では何固体分の土師器であるのかは分からなかった。整理段階で接合すると2枚分の土師器であることが分かったが、1枚は大きく欠損している。

遺物について、第3節の検出された遺物のところでも触れるが、出土した8枚の土師器は、若干法量には違いはあるが、調整や見込みの文様等に共通点がみられることから、同一の場所で生産されたものの可能性が高い。

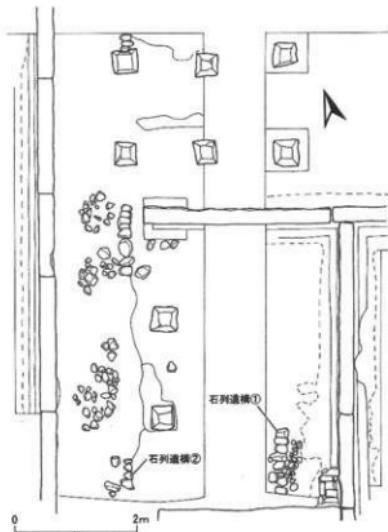
第 22 図 第一面 13・14 区遺構検出状況 (1/80)

主屋 13 区から石列遺構①を、主屋 14 区からは石列遺構②を検出した。13 区の石列遺構①は、約 20cm ~ 30cm の大きさの角がない円礎からなり、南北へ並ぶ。石の長軸を東西側へ向け、短軸の面が東を向くように並んでいる。第 1 節の土層堆積状況のところでも触れたが、第 Ia 層と分類した層中より出土したことから、昭和 5(1930)年の主屋建築段階で埋設していることは明らかであるので明治期頃から昭和 5 年以前の遺構であろう。

主屋 14 区より石列遺構②を検出した。南から北へ調査区を横断するように並ぶ遺構である。約 20cm ~ 25cm ほどの円礎を用いてあり、長軸を東西へ向け、短軸の面を東に向けて並べてある状況が観察できる。途中礎がない箇所があるが、ほぼ直線上に並ぶことや、土色の違いがその間を繋ぐ箇所があることから、一連の遺構と考えられる。調査区の南側半分で石列を境に西側においては、小礎を多く含んだ土層を確認した。第 1 節の土層堆積状況のところでも触れたが、第 Ia 層と分類した土層からの検出である。よって石列遺構①と同様、明治期頃から昭和 5 年以前の遺構である。

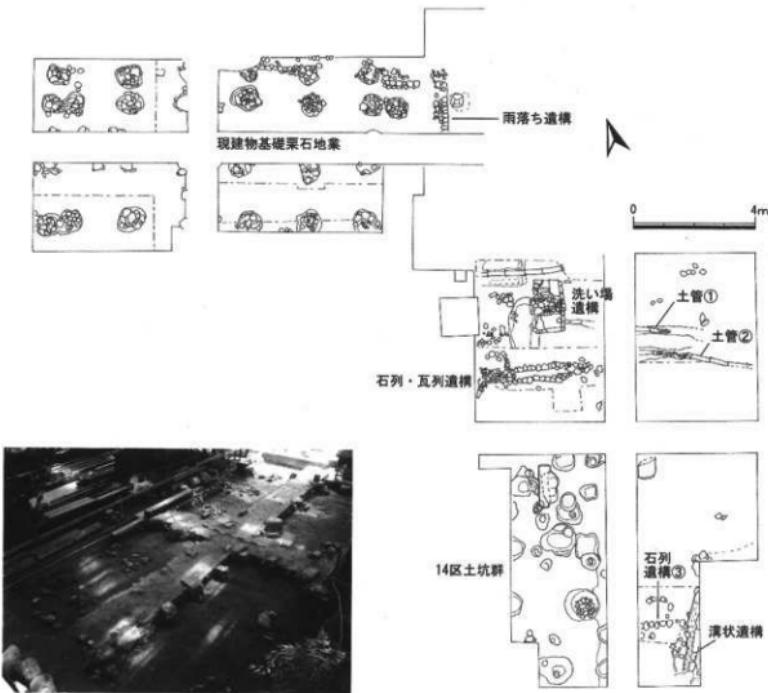
第 23 図 主屋・隠居棟第二面平面図 (1/160)

主要部全区と浴室部 17 区より、主要部現建物の基礎栗石地業と現建物関連遺構を検出した。現建物は、建築後幾度か改修を受けている。約 50cm ~ 60cm の大きな基礎石の間に約 30cm の一回り小さな基礎石(コンクリートブロック含む)が見られるが、これらが改修時に加えられている。検出した栗石地業は、基礎 No. 62 の栗石地業を確認できなかった他は、全て大きな基礎石の直下から検出した。土層図 E-E' (第 19 図)や第 31 図の土層図 a-a' を見ると第 II 層上面から掘り込まれていることが分かる。他の遺構も第 II 層から掘り込まれたものであろう。掘り込まれた土坑の底に、にぶい褐色土(Hue10YR5/3)や褐色土(Hue10YR4/4)等の土を入れ、その上に 5cm ~ 30cm の礫を入れている土坑があれば、土と一緒に礫を入れている遺構もある。検出段階では、その栗石部分に第 I a 層が入り込み栗石部分とその下層の土とで、2 重の円を描くような土色の違いが見られる栗石地業があった。

建物の解体段階の調査で、主要部と浴室部の接続部あたりに当初は主要部から下屋が張り出していた可能性が指摘されていた。これを裏付けるように基礎 No. 44 の栗石地業のすぐ側から主要部基礎の栗石地業の状況と酷似した SX-1 を検出したほか、20cm ほどの礫を建物の外側へ向けて面を描え、張り出すように並べられた雨落ち遺構と思われる石列を検出した。
