本渡市文化財調査報告第2集

宗像家調査報告書

—旧楠浦村庄屋役宅—

1983

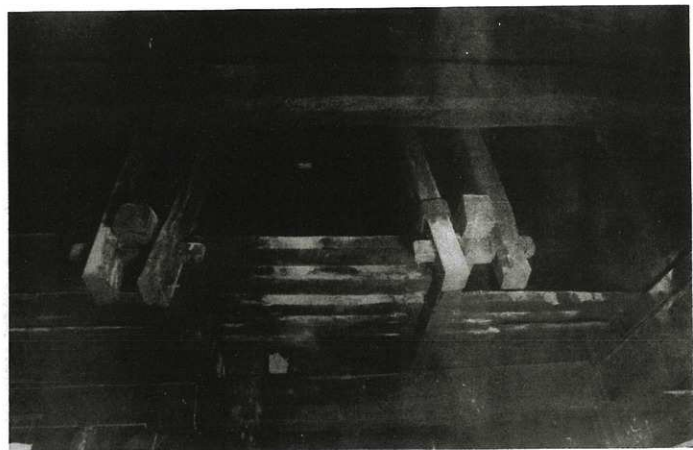
図版6 土間(上)モミ置場(下)

裏玄関を入ると、左に3畳の下男部屋がある。土間より50cm高くなっており座敷よりも低い。土間のほぼ中央広間側から上り段がある。この材質は楠の木である。又、1尺1寸4分(34.5cm)9寸4分(28.5cm)7寸(21.2cm)と3本の柱が特徴であり、椎の木の太木からとったものであろう。

今はもう見ることは出来ないが奥にはかまどを持ちその上には写真のようなもみ置場もある。もみ置場は220×320の大梁と登り梁とによって支えをつくり実に合理的に造られている。(図版6)

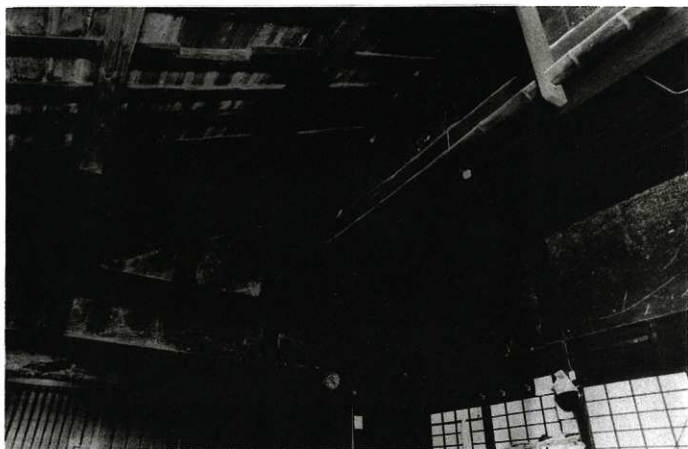
図版7 居間天井(上)(下)
登り梁(合掌作り)

この部屋は茶の間として使われていたようである。現在は取り除いてあるが真中に囲炉裏を持ち、その自在カギをつす竹の支柱だけが残されている。しかし、スズで黒く光った柱、梁、建具は当時を思い出されるものである。この部屋は構造的に他と違う。もちろんゲヤの部分であることもあろうが登り梁(合掌造り)となっていることである。これは飛騨高山地方の合掌づくりに見ることが出来るのだが大きな部屋を造る時に有効な技術のひとつである。近世になって野地及び桁部分が修理されたのは明らかであるが、登り梁は当初からのものであることは確かである。これは楠材にそれだけのすぐれた大工がいたことを証明するものである。

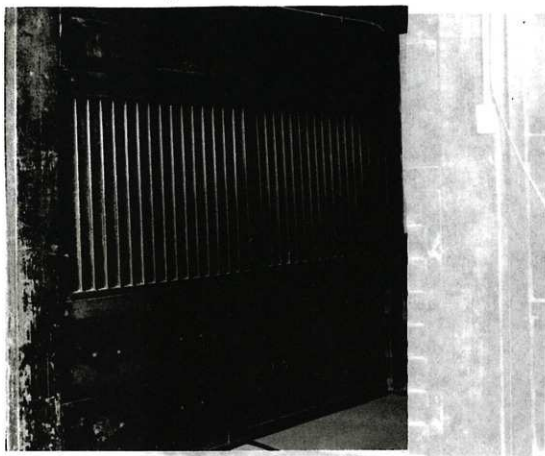
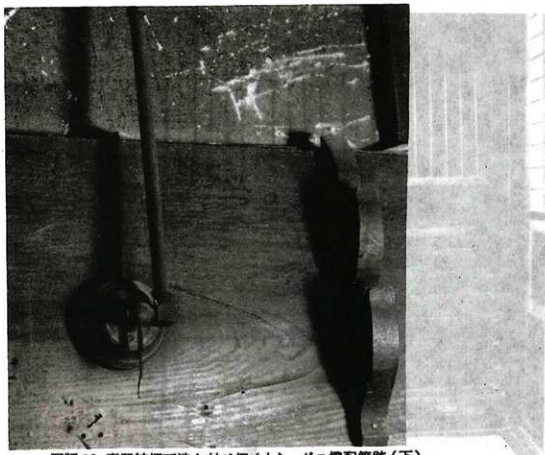
図版 10 広間神棚下造り付け棚(上) ガス燈配管跡(下)

又、ガス燈が配置されており現在もなおその形を残している。これもまた、宗像家が新しいものを一早く取り入れた証しとなるものである。

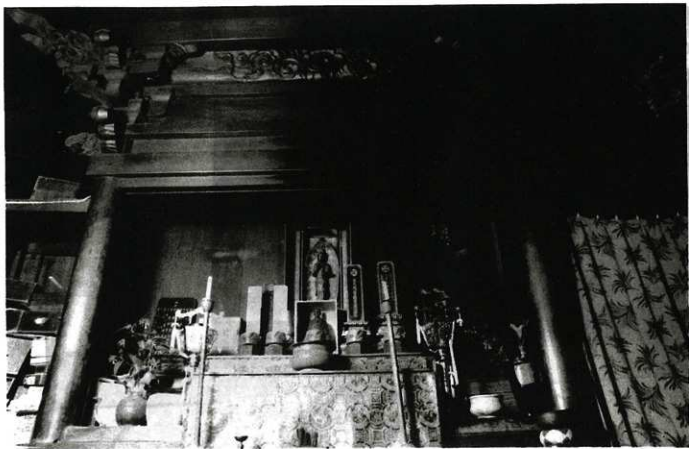
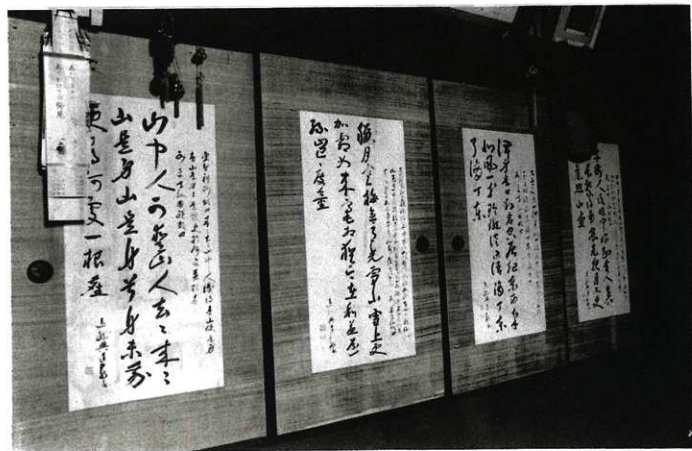
図版 12 仏壇(上) 仏間フスマ(下)

仏間の特徴を上げるとすれば、まず式台があることであろう。又、丸柱、斗拱をもつ仏殿のつくりは弾宗用の極めであり、格式高いものである。フスマに張られた色紙は後世のものが多いが「十戒の掛軸」などが存在し、現在も仏教を修める人には貴重なものである。又、納戸からも直接来れるようになっており信心深さを感じると共に部屋の配置が仏間を中心とした間取りになっている。(図版12)

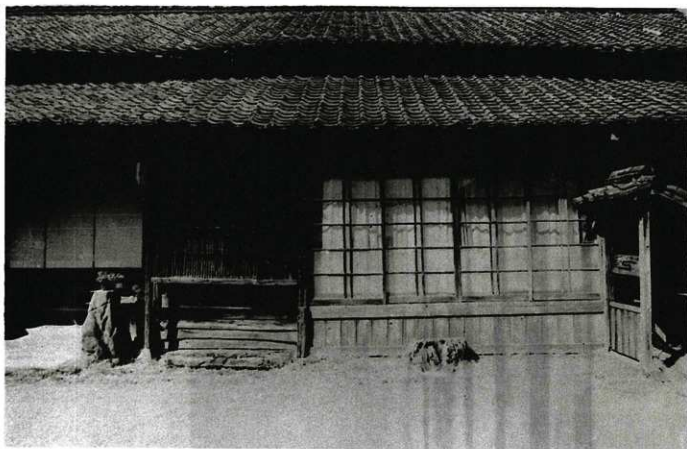
図版 13 文書部屋 外部格子(上) 格子近景(下)

この文書部屋の前の格子は建築当初のものであり、昔のおもかげを残している。又、クギなど写真のように和クギになっており、建築時の苦勞が伝わってくる。(図版13、14)

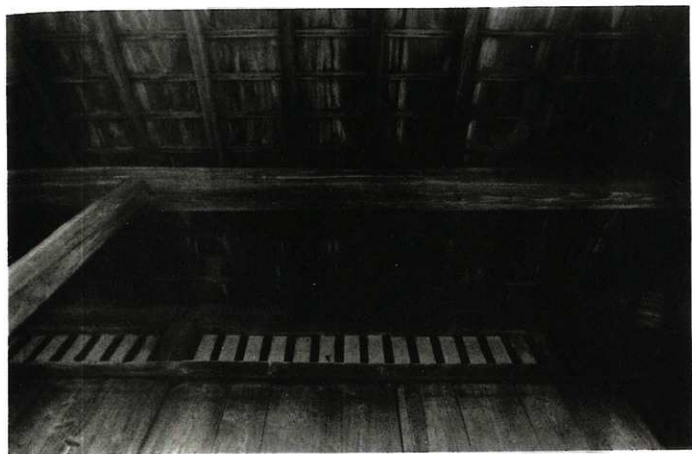
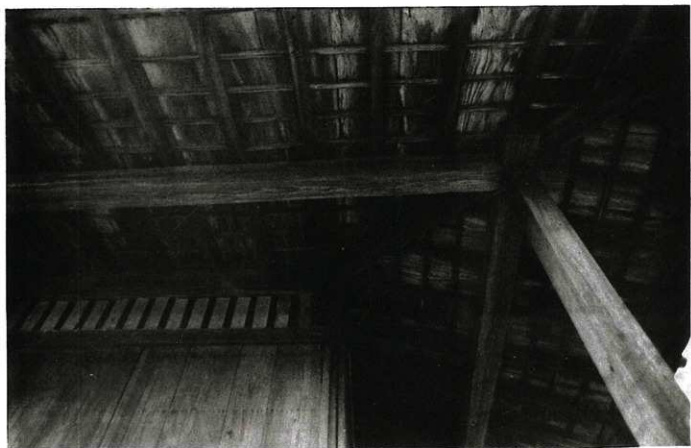
図版21 本座敷回廊上化粧野地及び垂木(上)(下)

化粧野地及び化粧垂木となっており、いずれも杉である。特に奥座敷は写真のように母屋、隅木とも化粧となっている。

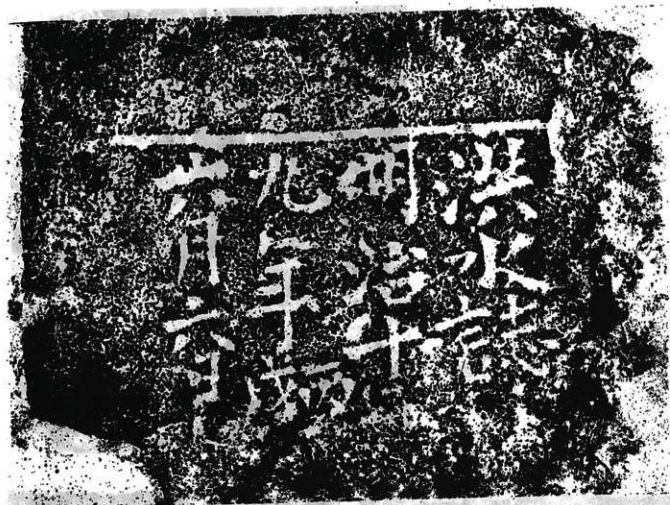
图版 31 石垣刻印洪水誌(上) 軒瓦(下)

明治19年6月6日、方原川の氾らんによる洪水でこの高さまで水が上がってきたという刻印である。

これは宗像家の屋敷を巡らす石垣正面部分下から2段目に刻まれている。(図版31)
