重粒子線がん治療施設整備運営事業に伴う大坂城跡発掘調査報告書

2016年4月

公益財団法人 大阪府文化財センター

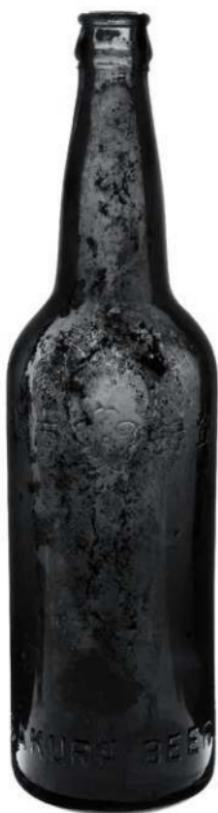
写真1 サクラビール瓶

写真1・2は、「サクラビール」の瓶である。口径2.6cm、胴部7.7cm、高さ28.5cmの茶色のガラス瓶で、肩部に右読みで「登録商標」とその真ん中に桜花のマークが陽刻されている。また、胴体底部付近に左読みで「S A K U R A B E E R」、右読みで「サクラビール」の陽刻が、底部には「F 4」の陽刻が認められる。「サクラビール」は、明治45（1912）年に現在の北九州市門司区に設立された帝国麦酒株式会社により、大正2（1913）年から製造されたビールのブランド名である。帝国麦酒株式会社は、昭和18（1943）年に大日本麦酒株式会社と合併し、「サクラビール」は製造されなくなった。

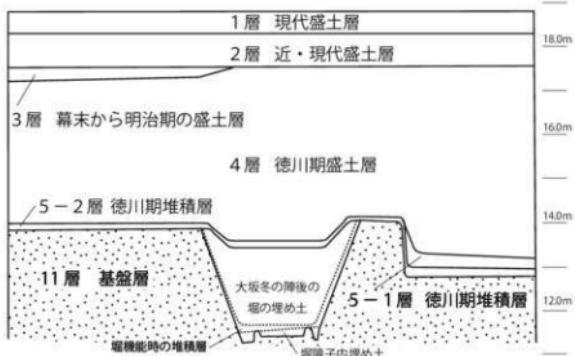
図9 基本層式模式図

11 層 基盤層 である。層上部は、上層の土壤化や豊臣・徳川期の大坂城築城等に伴い削平を受けている。層の上部は粗砂層（上町層 中位段丘構成層上部の三角州を形成する砂層から河川堆積礫層）で河川堆積層であるが、下部は極細砂～シルト・粘土層の互層（上町層 中位段丘構成層中位の海成層：Ma12）で海成層である。シルト・粘土にはサンドパイプや波による擾乱が顕著に認められる。また、さらに下層には大阪層群が堆積している。

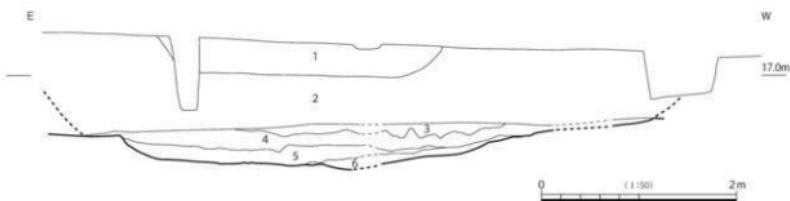
図12 1区4層上面 41 土坑断面図

掘削の途中で、土坑が掘り切れていないことが明らかとなり、再度平面精査を行った。このため上部の状況は不明であるが、深さは約1.3mに復元できる。埋土は大きく2層に分けられ下層（埋土4～6）が粘性のあるシルト質土で、上層（埋土1～3）は砂質土を含むブロック土である。埋土4は有機物を多く含んでおり、下層の堆積からは滞水していたものと考えられる。特筆できる点として、土坑内からは陶器類の他、切断された牛馬骨が複数出土した。これらの骨は骨細工の素材と考えられる。出土遺物より、17世紀後半の時期が与えられる。当該面の遺構の内、最も古層を示す。土坑の性格は不明であるが、出土した骨が骨細工の素材であるとすれば、まとまって廃棄された状況が考えられる。

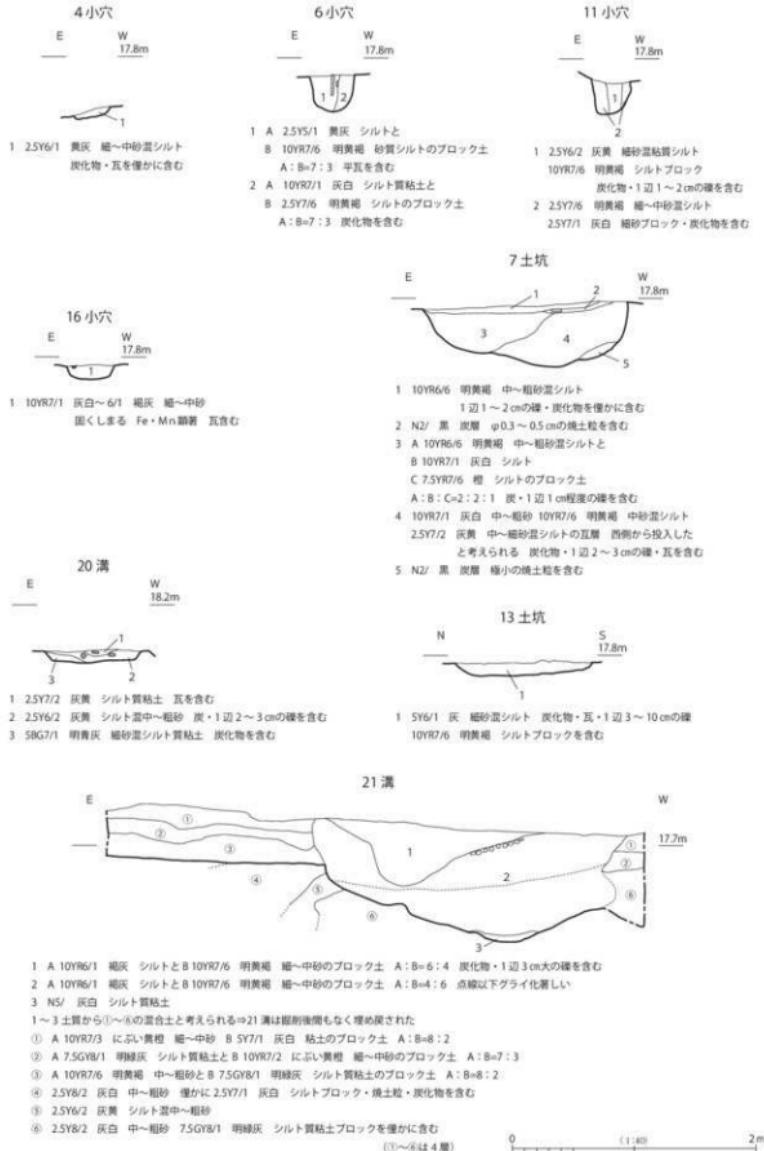
図 16 2区4層上面 4小穴・6小穴・11小穴・16小穴・7土坑・13土坑・20溝・21溝断面図

20 溝は、南側が調査区外へ延び北側は削平を受けているため全体の規模は不明だが、検出延長 3.35m、幅 0.78m を測る。深さは 0.08m と浅く、断面は皿形を呈する。埋土は 3 層に分層でき下層から順に、明青灰色細砂混じりシルト質粘土、灰黄色シルト混じり中～細砂、灰黄色シルト質粘土で、礫・炭化物を含む。

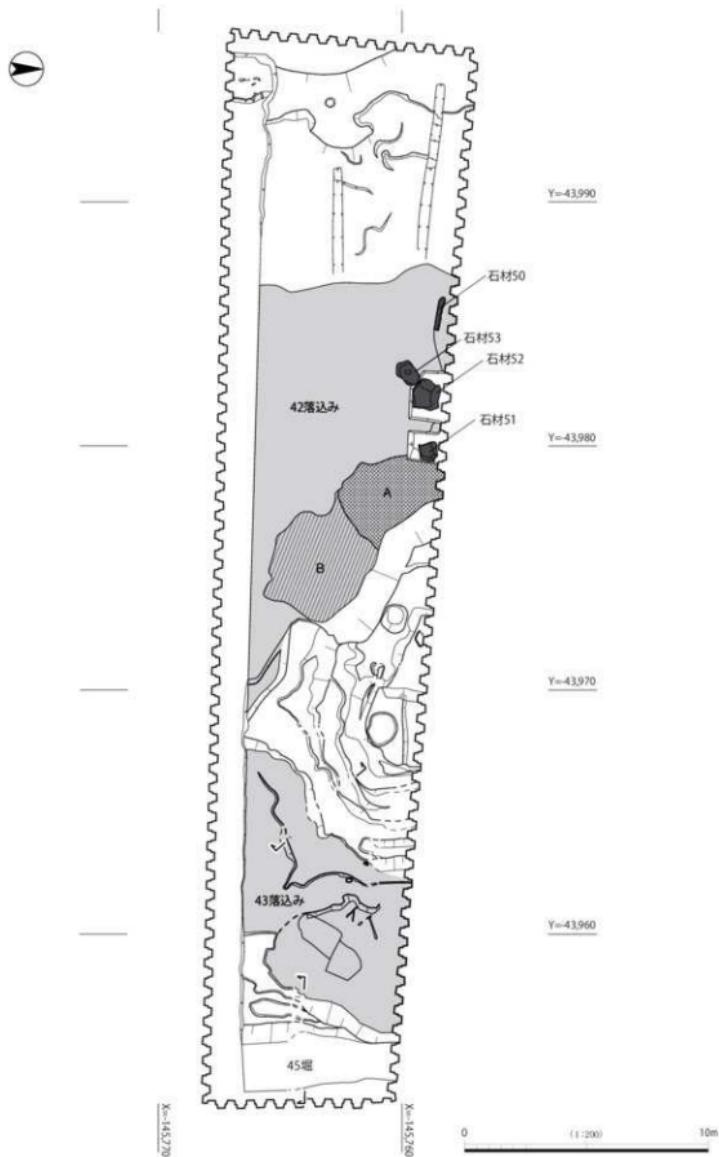
図 21 1区 11層上面 平面図

また、高まりの根に近い部分は細かいブロック土で埋まっていた。高まりの西斜面は非常に鋭角となつておらず、高まり西斜面が地滑りを起こした結果と考えることができる。A の範囲の状況からは高まりの根元側から遠くに押し出され、高まりとの間に生じた隙間に細かいブロック土がこぼれ落ちたものと考えられる。また、図 21 の範囲もやはり大きなブロックのかたまりであるが、基盤層だけではなく、灰褐色系の大きなブロックも含んでいる (図 25-a・①)。灰褐色系のブロックは豊臣期より古い包含層と考えられ、42 落込み上部にもみられた (図 24-④) 11 層より上部の包含層が同時に崩れたものと考えられる。

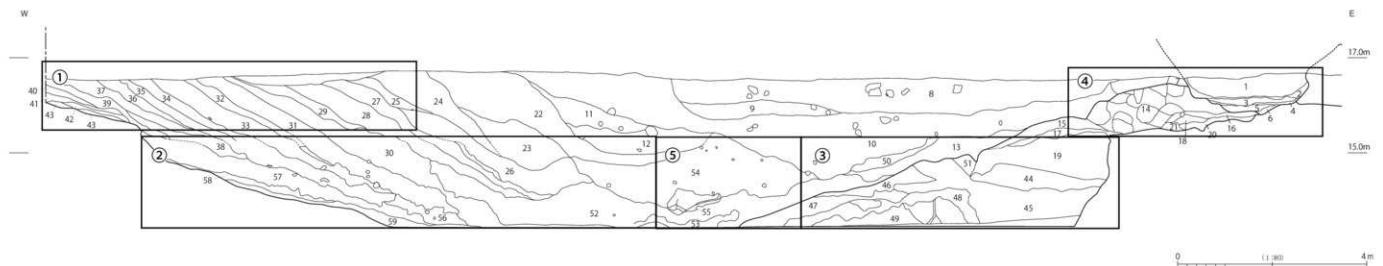
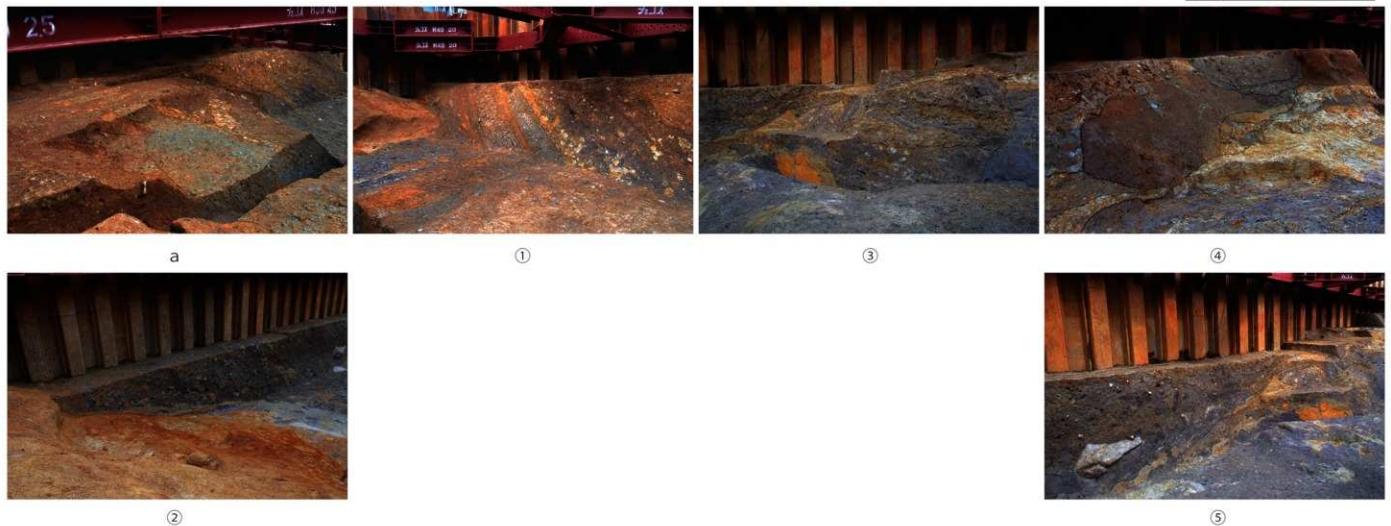
図 24 1区 北壁断面図 (A)

4層は調査区西側では大坂夏の陣由来と考えられる焼土ブロックを多く含む層と11層を主体とした砂質土が互層になり、西及び北西方向から埋め戻されている状況が観察できる（図24-①）。平面ではうろこ状にこの単位の違いが認められた（図24-a）。これより西側では、類似したブロック土で埋め戻されている。西、北西から埋め戻された結果、中央高まり付近では水平に近い埋戻しとなっている。高まりより東側は、西半の高まり付近の堆積状況と近く、埋土もブロック土で類似している。4層の遺物の出土傾向にも違いが認められた。西側の焼土ブロックを多く含む範囲では遺物の出土が多く、破片も大きい。このことは、調査区西側の夏の陣の焼土層を含む包含層を削って埋め戻したことによるものと考えられる。また、8・9g付近では坩埚が多く出土しており（第5章第6節 参照）、周辺の徳川期以前の土地利用を示唆するものとして興味深い。

24-③～⑤ 図 25-①)。特に下部では 11 層が横倒しになった状況が認められた。掘削限界である、T.P.13.45 m で平面を観察すると横倒しになった状況がよく見て取れる。
