(財) 大阪府文化財センター調査報告書 第135集

は
ざ
み
山
遺
跡

藤井寺団地建て替えに伴う埋蔵文化財発掘調査報告書

財団法人 大阪府文化財センター

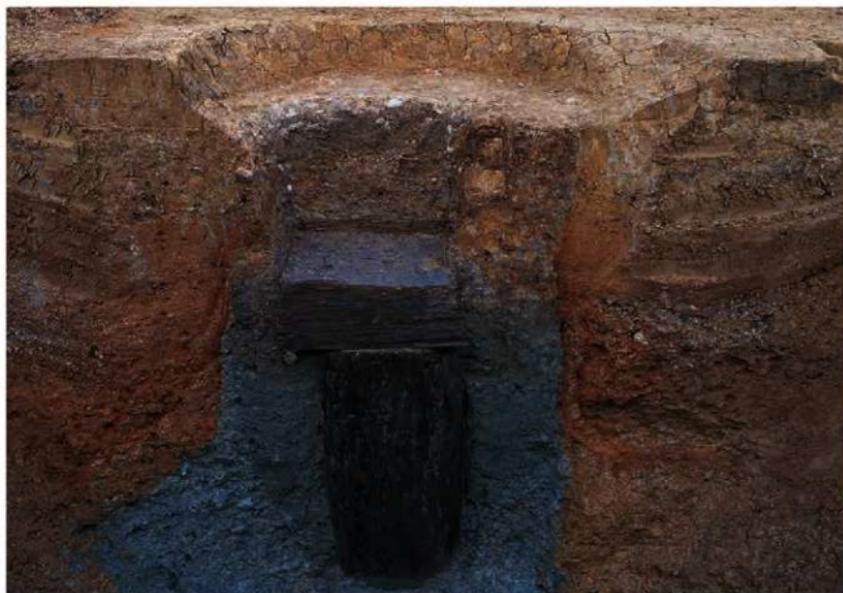
142井戸 断ち割り状況 (西から)

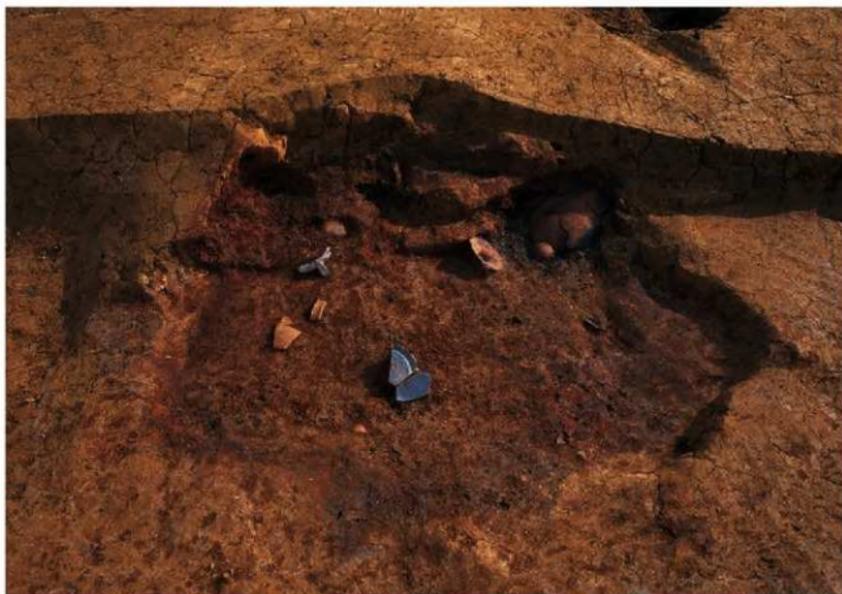
1890竪穴建物 竈内陶硯ほか出土状況（北から）

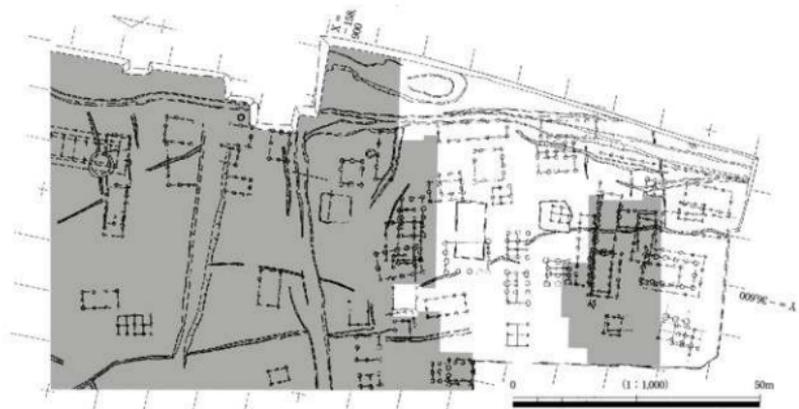
図2 保存区域図 (白抜き部分)

都市基盤整備公団は、大阪府教育委員会と度重なる協議を行った。そして、都市基盤整備公団は遺構の重要性を充分理解し、図2に示すように四面廂付の大形掘立柱建物や倉庫群を含む遺構密集区に、建物基礎と建築物に関連する埋設管を敷設しないことなど出来得る限りの保存地区の確保を図った。

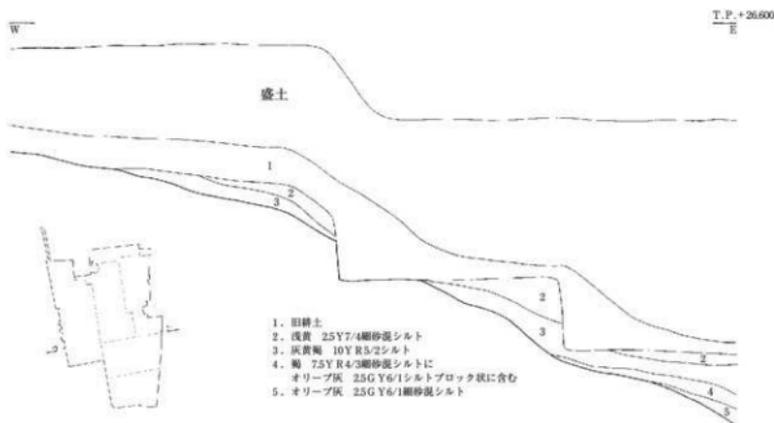
図10 基本層序模式図

以下、図10を参照しながら、各層の特徴や、包含される遺物、検出遺構について述べる。

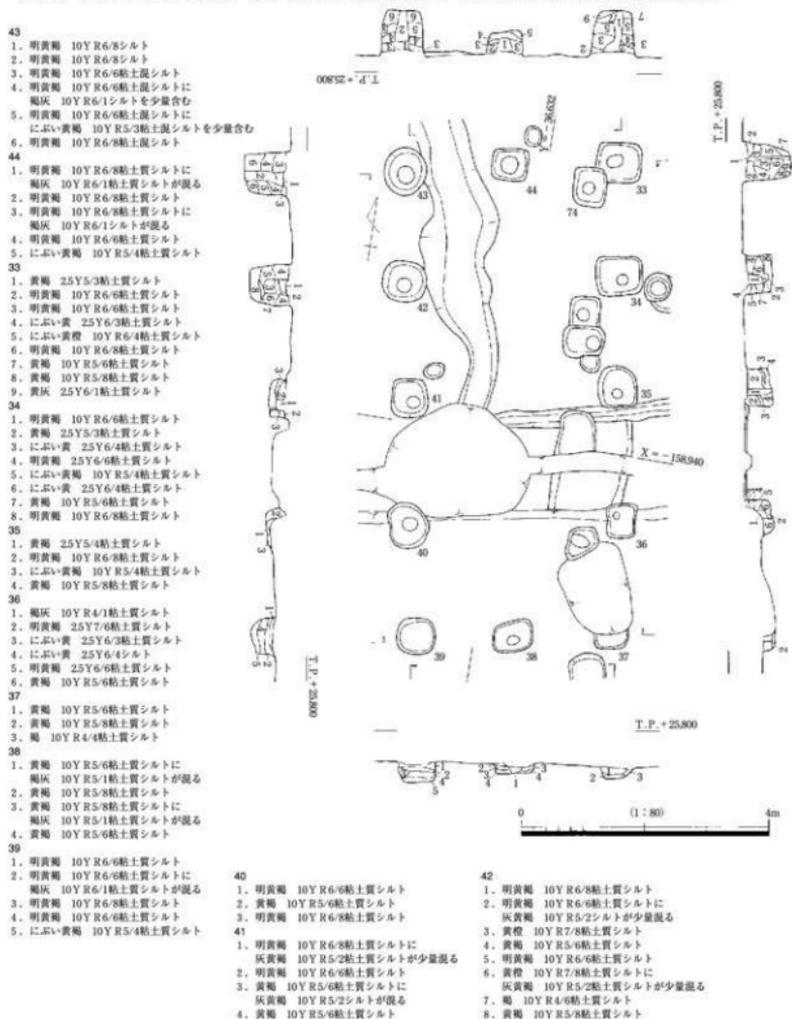
図11 建物1平・断面図

建物の規模は、梁行2間(北側3.45m、南側3.30m)、桁行4間(7.7m)で、床面積は、約26.0㎡(7.9坪)を測る。柱間寸法は、梁行の北側が東より1.8m、1.65mとなり、南側は不明である。

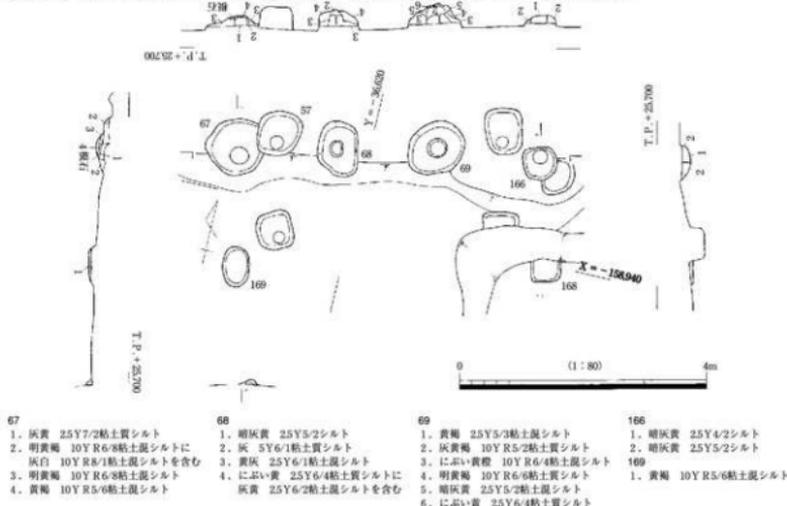
図16 建物4平・断面図

柱間寸法は、梁行の北側が東より1.70m、1.65m、1.55m、桁行は東西とも1.8m前後と考えられるが、以南は柱穴が遺存していないため不明である。掘方の平面形は、不整形から隅丸方形のものまで各種様々で整然性に欠ける。断面形は浅い皿形を呈するものが多く、その形状から推察して相当な削平を被っていると思なされる。なお、北側妻の3基の柱穴は、遺存状況にもよるが、他と比較して規模、掘り込みとも大きいという特徴を持つ。梁北側側柱を除く2基の掘方内には、直径25cmから30cm弱の円形を呈し明るい黄灰色から灰褐色系の粘質を帯びた土層が観察され、これを柱痕と認識した。また、それ以

出土遺物には、図17-1・2に示す土器や、68柱穴柱抜き取り穴に図版10-7のような状態で埋置されていた砥石や凝灰岩切石がある。1は、69柱穴柱抜き取り穴から出土した須恵器杯H蓋で、形態や口径14cm弱となる法量からTK43型式に位置づけられる。2は68柱穴柱抜き取り穴から出土した土師器把手付鉢で、検出直後には暗文や調整が明瞭に観察できた。それらからみて飛鳥Iの古い段階に帰属させられよう。したがって、建物廃絶時期の上限は飛鳥Iとなるが、建物3柱穴との重複関係からみて、近似した時期であるが、同時期でもこの建物より古い段階に構築されたものと判断される。

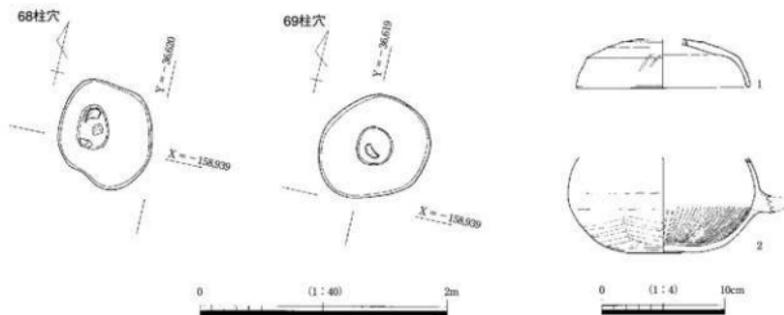
図17 建物4 68・69柱穴遺物出土状況および出土遺物実測図

外の2基については、柱を抜き取った後に、図17下左や、図版10-7や8のような状態で土器片が納められていた。そして、67柱穴では、図版10-6に示すように、被熱痕跡を止めた板状の安山岩を底面に敷いた後に柱を建てており、さらに、68柱穴では底面に凝灰岩切石や砥石を用いた根石が検出された。

調査区北西部で検出された南北に棟を通す欄柱の掘立柱建物で、主軸は棟通でN-3°-Wを示す。規模は、梁行2間(南側3.10m、北側3.2m)、桁行4間(西側6.35m、東側6.2m)となり、床面積約19.8㎡(6坪)を測る。柱間寸法は、梁行南側が1.55m等間、北側は攪乱孔と柱抜取りのため不明となる。桁行は、東側が南より1.50m、1.50m、1.50m、以北は柱が抜き取られているため不明で、西側が北より1.55m、1.50mとなり、以南は遺存状況が悪いため明確にしがたい。掘方の平面形は、隅丸方形を基本とする。断面形は隅丸の逆台形から「U」字形を呈し、そのほとんどで直径15cm前後の柱痕を確認し、172・175柱穴では図版16-7・8に示すような状態であった。各柱穴からは若干の遺物が出土し、そのうち、図17下段に178柱穴掘方から得られた土師器壺Aを図示した。土師の時期については、特徴に欠けるため不明ではあるが、飛鳥時代後半から奈良時代にかけてのものと思われる。

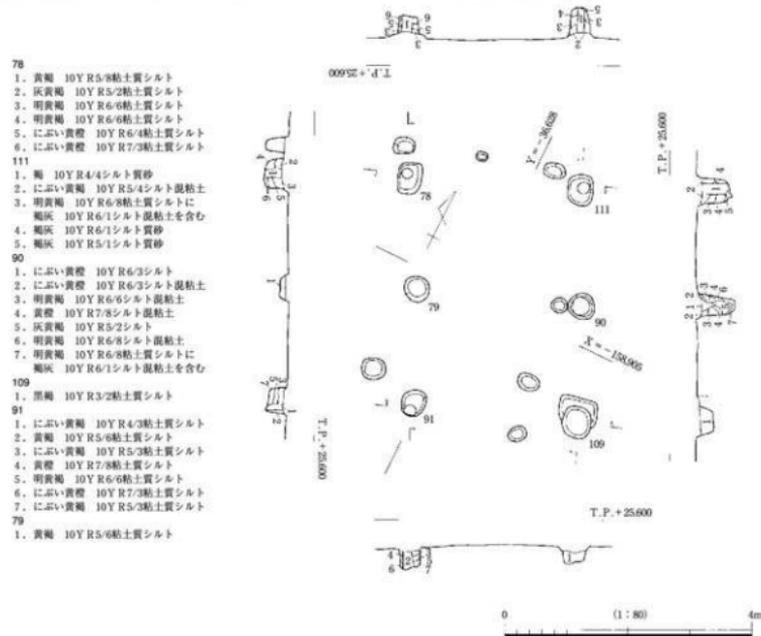
図19 建物7平・断面図

柱穴の平面形は、不整形からひずんだ長方形のものまでが存在し、齊一性に欠ける。断面形は隅丸の矩形を呈し、穴底は平坦となる。すべての柱穴埋土内には、周囲より粘性が高く均質化した灰黄色から黄褐色系を呈する直径30cm程度の土層が堆積していたことから、これを柱痕と認識した。

出土した遺物のうち図化できたものには、78柱穴掘方から出土した刀子がある。図270-1および、図版128-3に図示するように、茎と切先は欠損し、刃部は相当研滅っている。遺存する部位には不明瞭ながら刃区と棟区が確認される。この他にも、各柱穴より土器の小片が出土したが、これらの中には時期の判別できるようなものは含まれていない。このため、建物の時期を特定することはできない。

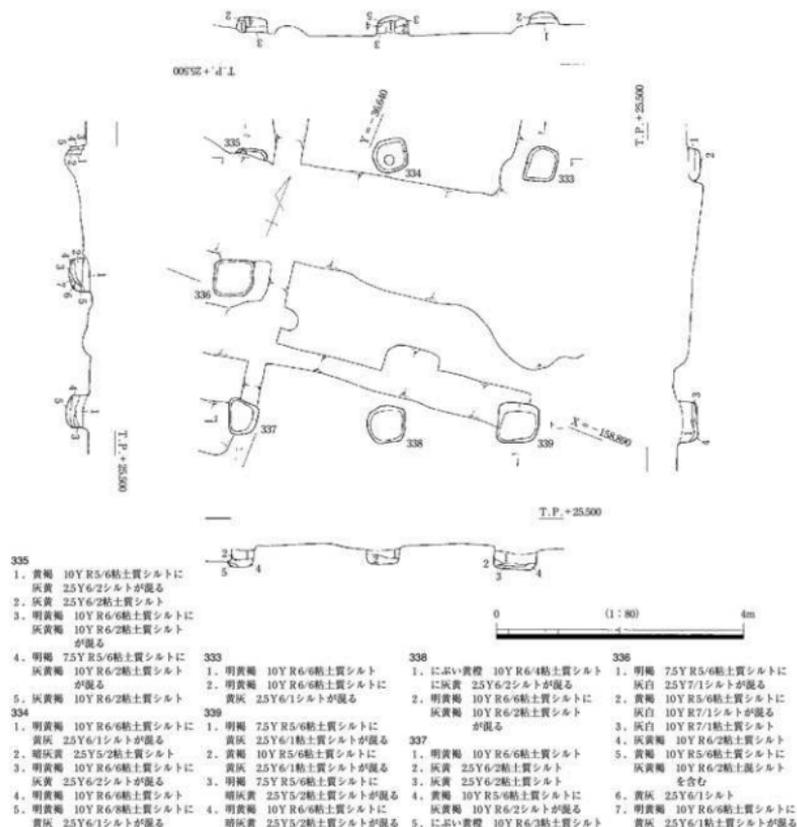
図21 建物9平・断面図

なお、柱穴からは特徴的な遺物が得られず、重複関係もないことから、建物の時期は特定できない。

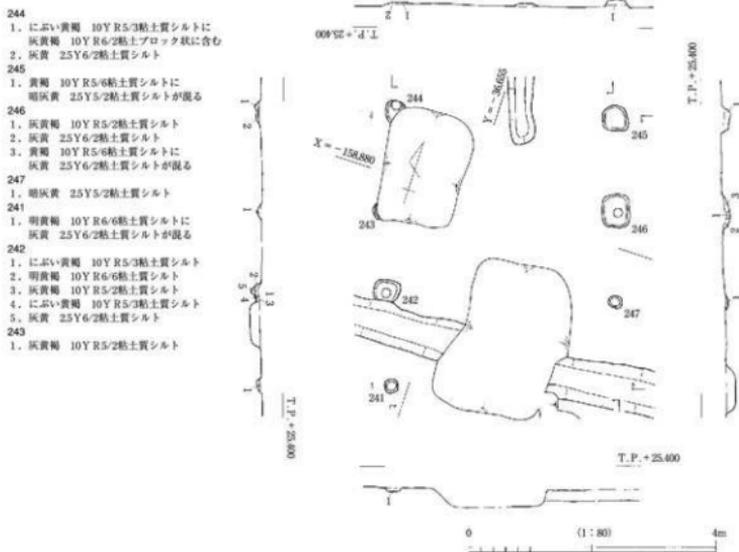
図22 建物10平・断面図

建物の規模は、北側梁行が3.55mを測ることから推察すると、2間となる可能性が高くなると考えられるが、北側棟持柱と想定できる位置に149溝が通り、南側も攪乱孔により破壊されているために確定できない。桁行は3間で、東側は151溝により削平されているため長さは不明であるが、西側のそれは4.6mを測る。そして、これらにより復原される床面積は約16.3㎡(5.0坪)となる。

柱穴内より時期の特定できる遺物や、図化できる資料は出土しなかったため、直接的な時期決定の根拠に欠けるが、これを破壊する151溝から、資料数は僅少なながら飛鳥時代の遺物が出土し、その中に1点ではあるが、形態的にみて飛鳥Ⅲ段階頃の須恵器杯G蓋が含まれていたことから、それ以前の建物となることは確実である。

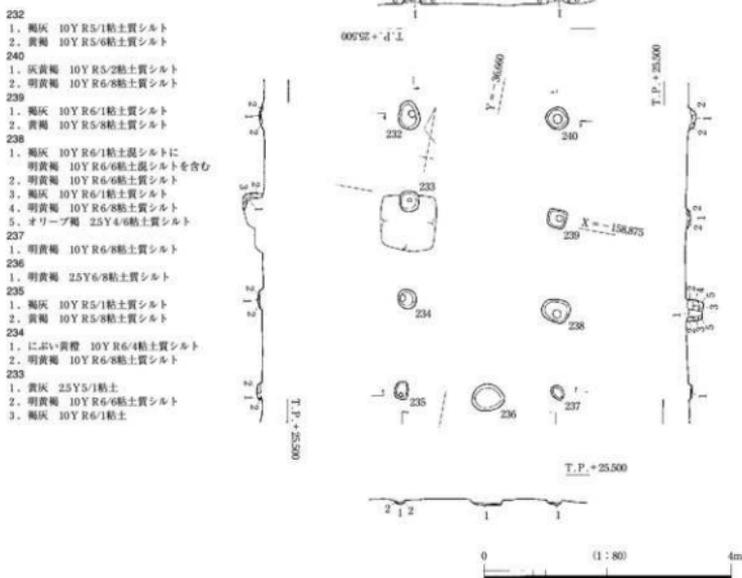
図23 建物11平・断面図

柱穴内からは土器の細片が出土したのみであり、建物の時期を直接的に示す根拠には乏しい。しかし、掘方の形状や、埋土の様相が先述の建物10に近似するという特徴に注目するならば、これに近い時期が想定される。しかし、上屋構造を考慮した場合、互いの妻の隅が1mしか間隔を置かず、仮に、同時併存していたならば、軒を接するような状態であったことを問題点としておかねばならない。

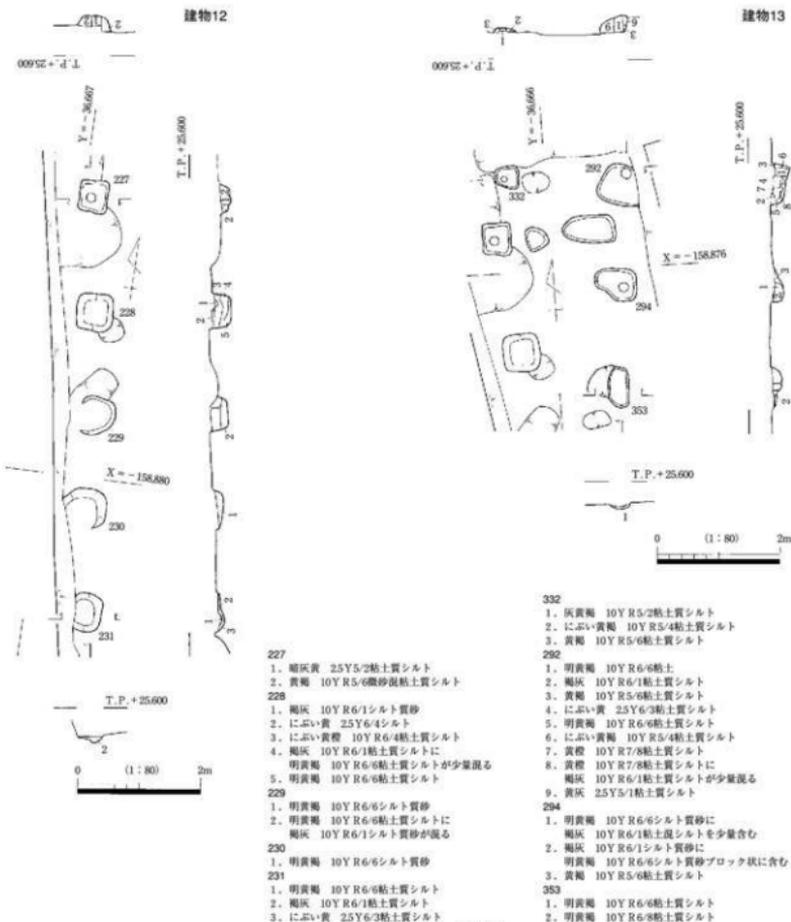
図24 建物12・13平・断面図

1トレンチ西際で検出された292柱穴を北東隅柱と考え、そこから南に並ぶ294・353柱穴を梁、西の332柱穴を北側桁と復原した掘立柱建物である。東西棟に棟を通し、梁行が示す主軸はN-0°-Eとなる。柱間寸法は東側梁行が北より1.90m、1.6m、北側桁行は1.95mで、そこから西は不明となる。

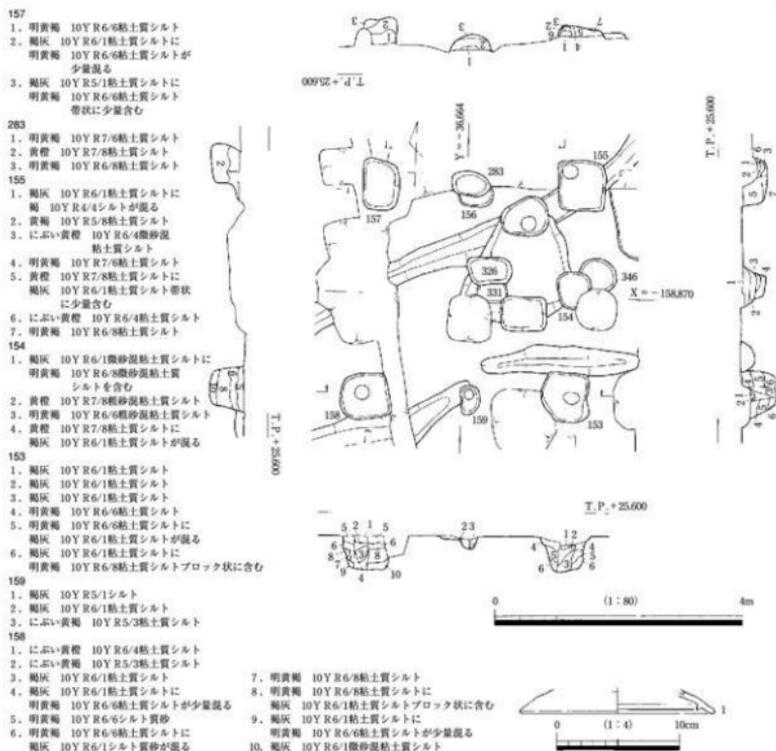
図25 建物14平・断面および出土遺物実測図

遺物には、153柱穴掘方から出土した図25右下の須恵器杯B蓋や、図269-4の砥石、ササカイト剥片、154柱穴掘方より出土した図269-11の和泉砂岩製砥石がある。このうち須恵器は、その形態から飛鳥Ⅲ段階のものともみなされ、これにより建物の構築された上限時期を知ることができる。

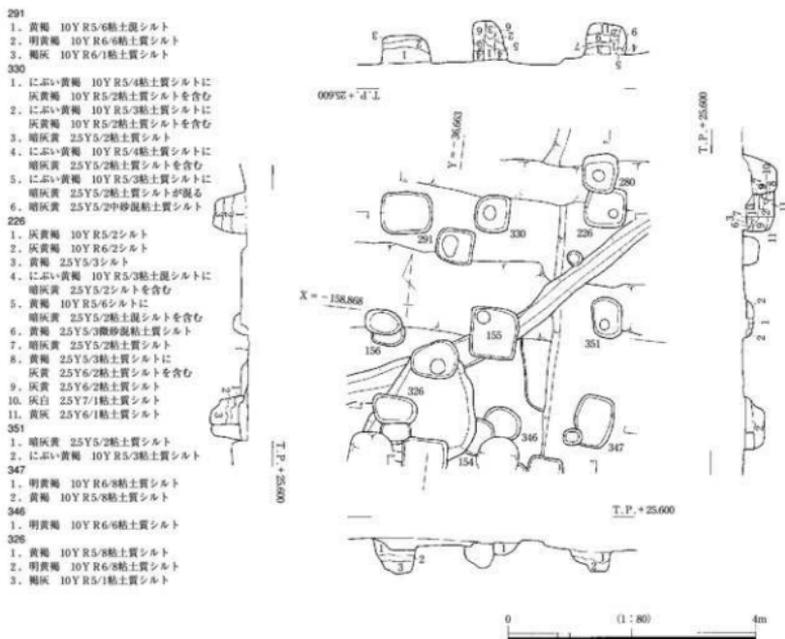
図26 建物15平・断面図

掘方の平面形は、隅柱が隅丸方形となり、その他は不整形形をなす。断面形は、隅丸の逆台形から矩形を呈し、穴底は南東側隅柱が段状となる以外は平坦となる。また、この建物の特徴として隅柱の掘方のみが大きく、用材も太いことが挙げられる。この特徴は建物6の項でも述べたが、一部の総柱建物に限られる事象で、この視座に立って建物15をみた場合、建物14北東隅柱によって東柱が完全に破壊されたとも考えられることから、総柱建物と想定することもあながち荒唐無稽なことではなかろう。蛇足ながら、先述の建物14にも、東柱に相当する位置に柱穴の残骸のような窪みがあることを指摘しておく。

建物の時期については、柱穴より時期判別可能な遺物が出土していないため直接的判断ができない。

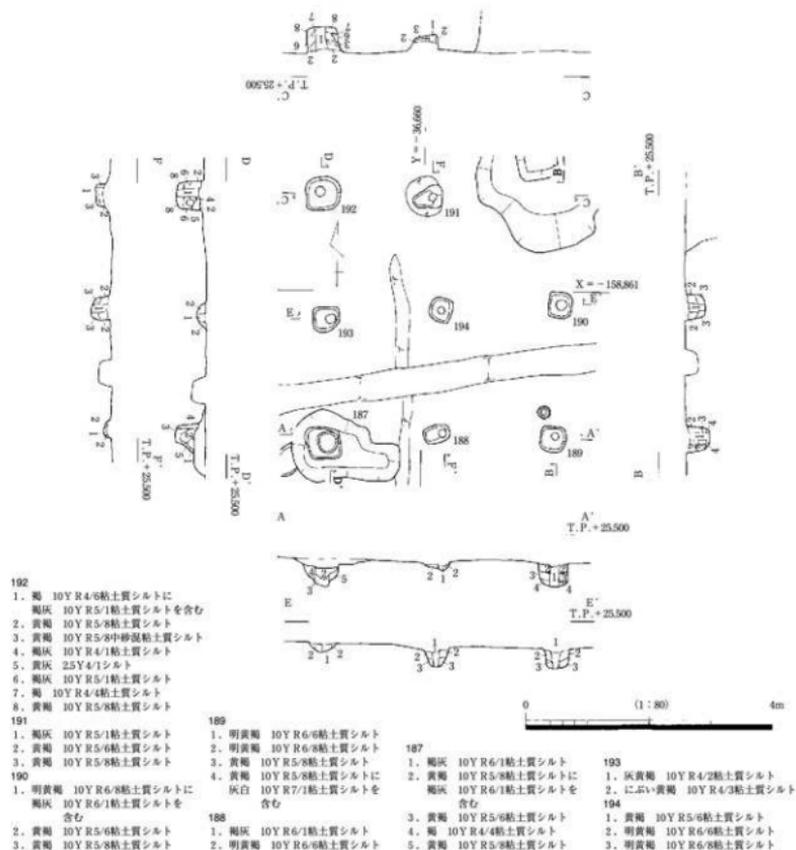
図29 建物18平・断面図

建物の規模は、梁行2間(南側3.65m、北側井戸により欠失するため不明)、桁行2間(西側4.05m、同前の理由により不明)で、床面積は約14.8㎡(4.5坪)を測る。柱間は、梁行北側が西より1.80m、以東は不明で、南側が西より1.85m、1.80mである。桁行は東側が南より2.05m、以北は不明となり、西側は北より2.00m、2.05mとなる。掘方の平面形は隅丸方形で、断面形は隅丸の矩形あるいは「U」字形を呈し、穴底は平らに掘削されている。

井戸により欠失する北東隅柱と、柱が抜き取られた187柱穴とした南西隅柱以外では、直径15cm前後の柱痕を確認した。これらのほとんどは、木質が周囲の埋土より明るく、粘性の高い黄灰色系の土層に置き換わっていることにより判別が可能であった。

各柱穴からは土師器の細片を検出したが、時期の特定できるものは含まれていなかった。このため、建物の時期を特定できないが、北東隅柱を破壊する142井戸から平城遷都前後段階の遺物が出土していることから、少なくとも、これに先行する時期のものであるとはいえる。なお、この建物の特徴として、他の総柱建物と比べて掘方の規模や使用される柱材が非常に小規模であることを指摘できる。

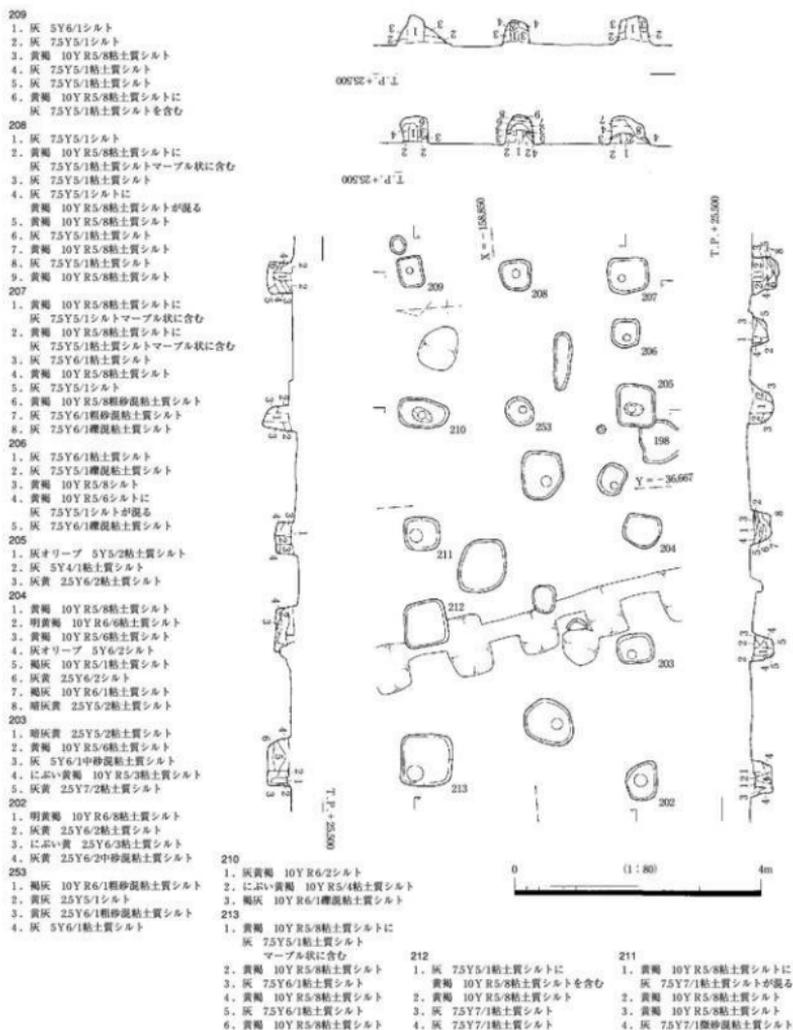
図32 建物21平・断面図

掘方の平面形は隅丸方形を呈し、規模には大小がある。断面形は隅丸の矩形から「U」字形のものまで様々で、埋土中には直径15cmから20cm前後を測る柱痕が確認される例が多い。なお、205・210柱穴では、柱を南北に揺り動かして抜き取っている状況が看取され、また、204・212柱穴では、埋土堆積状況から推察して、柱材を掘り起こして抜去したことが考えられる。そして、205柱穴は、建物22の198柱穴を破壊して穿たれていることから、この建物21の方がより後の段階に建てられたものと判明する。

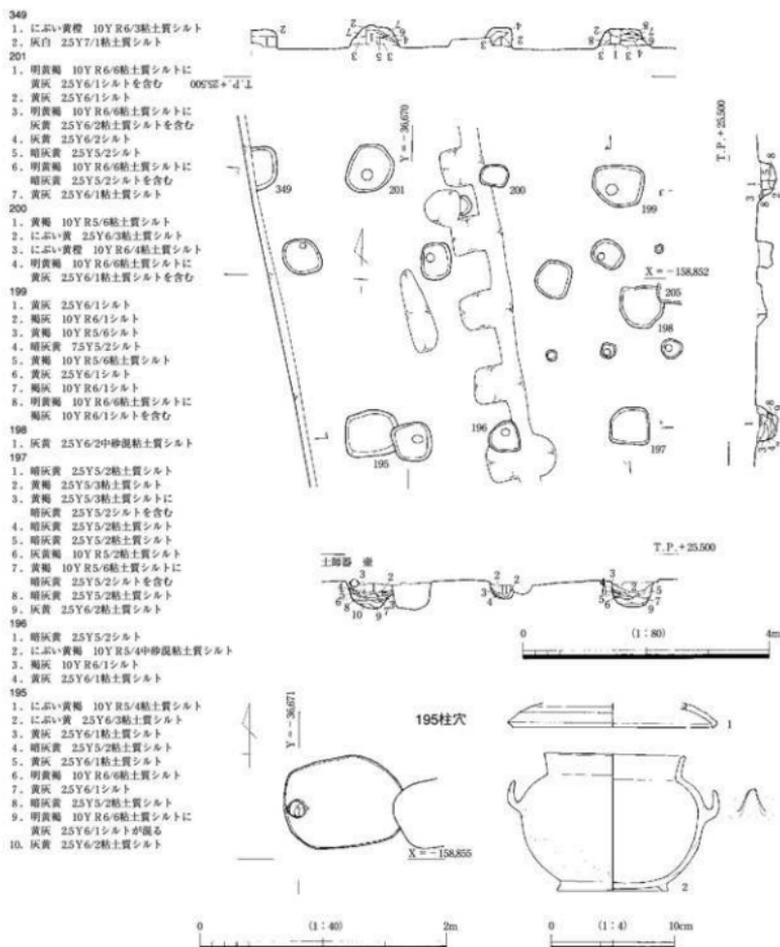
図34 建物22平・断面および出土遺物実測図・195柱穴遺物出土実測図

なお、この建物の195・198柱穴は、建物19の269柱穴と、建物21の柱穴205とそれぞれ重複している。その前後関係を検討した結果、建物19・22・21の順で建てられたものと判断される。出土遺物には図34下段右に図示する2点の土器がある。共に195柱穴より出土し、1は飛鳥Ⅳ段階以降の須恵器杯B蓋、2は平城Ⅱ段階を上限とする土師器壺Aである。このうち後者は、図34左に示すような状態で出土し、埋土と土器の出土状況から、柱を掘り取った後、完形の土器を正置した状態で据え置き、埋め戻したものと推察された。このことから、壺は建物解体に伴う祭祀用具として供されたと考えられ、ここから建物の廃絶時期を窺うことができる。なお、壺内堆積土を水洗したが、埋納品などはなかった。

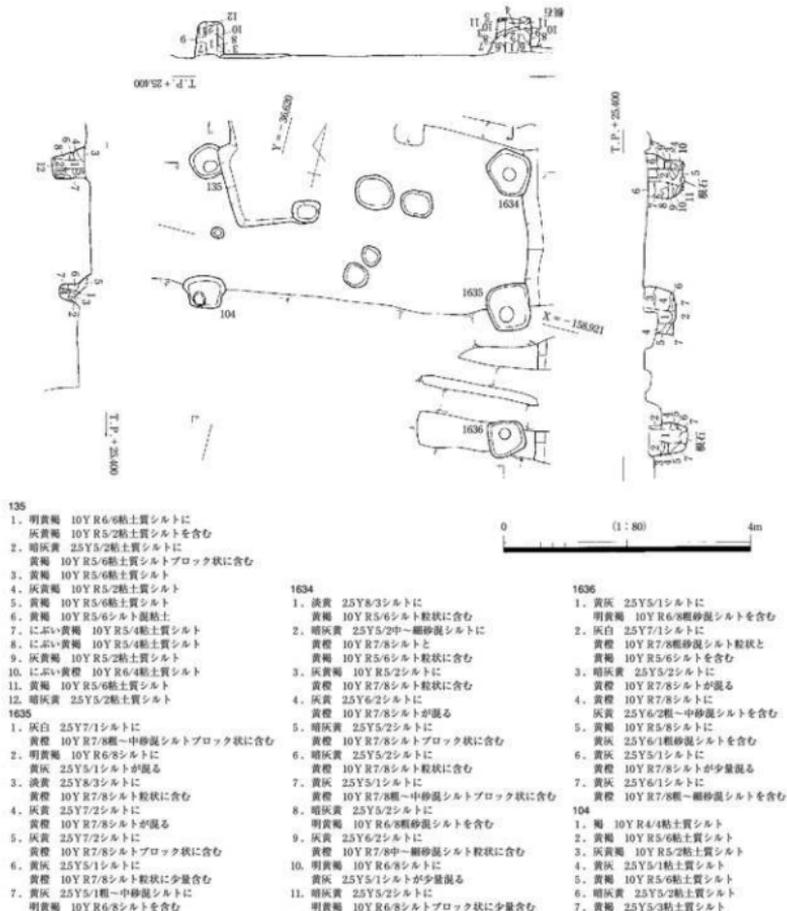
図35 建物23平・断面図

しかし、より南に一連の柱穴が検出されなかったことから、床面積約19.5㎡(5.9坪)を測る2間×2間の東西棟建物と確定され、東側柱列から求められる主軸はN-13°-Wとなる。なお、北側桁行に相

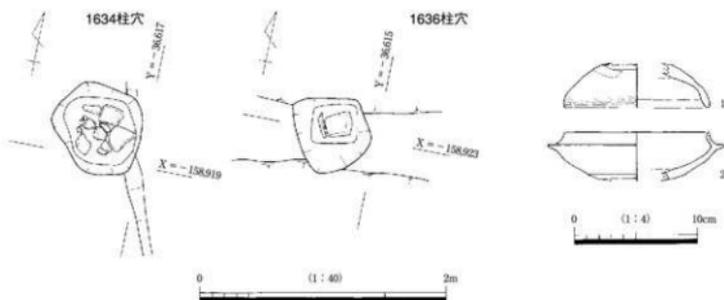
図36 建物23 1634・1636柱穴根石検出状況および出土遺物実測図

なお、1634柱穴では、図36左に示すように凝灰岩の碎片と花崗岩12点とを掘方底面に敷き詰めるように埋め置いて根石としていた。

各柱穴からは、土器類や先述のような凝灰岩切石などが出土した。そのうち図化できた須恵器2点と、礎板として使用されたい凝灰岩を、それぞれ図36右側と図266-7に掲載した。

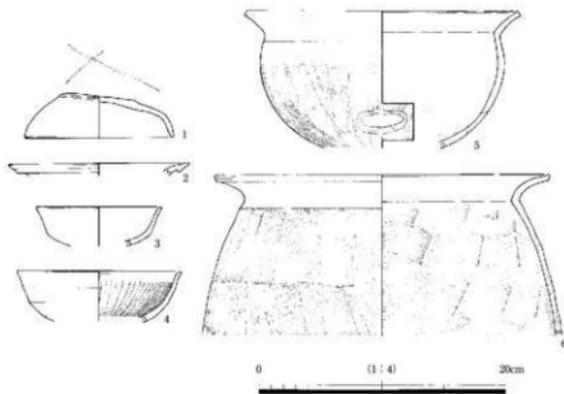
図42 建物27出土遺物実測図

452柱穴の柱痕から出土した全形のうかがえる須恵器杯H蓋の破片、2は459柱穴掘方から出土した須恵器杯H身の破片である。これらの須恵器は、口径や受部径などの法量的要素、形態の特徴からみて、飛鳥Ⅰ段階頃に位置づけられるものと考えている。しかしながら、前述した建物25の報文中でも詳述した通り、先行して建てられたとみなした建物25から、飛鳥Ⅲ段階頃の土器が出土したことから、遺構の重複関係と、遺物の時期関係との間に逆転現象がみられる結果がもたらされた。したがって、遺物の年代観のみを以て、遺物の時期を直ちに決めることには躊躇せざるを得ない状況となっている。

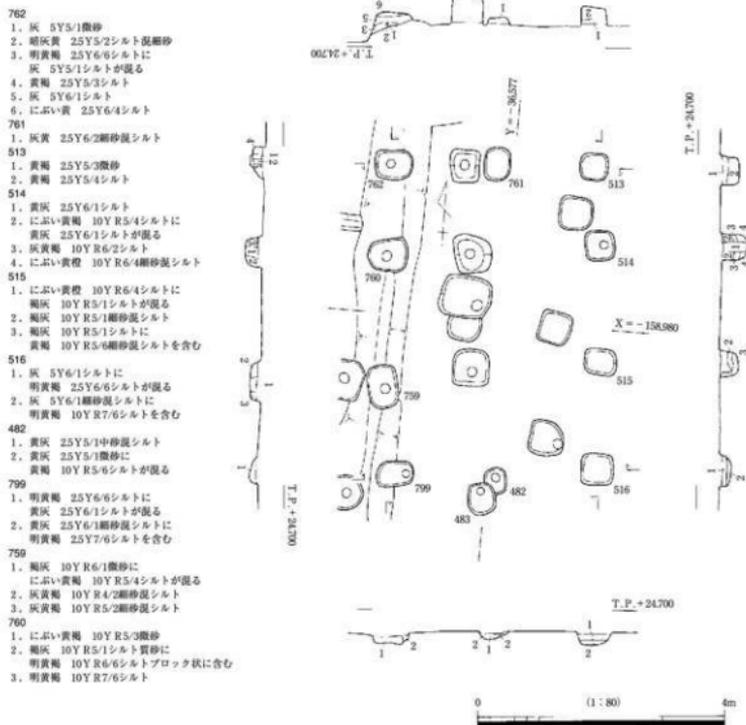
図43 建物28平・断面図

時期判別の可能な遺物は出土していないが、この建物に伴う482柱穴は、建物27の483柱穴と重複しており、その先後関係を平面と断面とで検討した結果、建物27よりも前にこの建物が建てられたことを確認した。よってその建物27の時期である飛鳥Ⅲ段階よりは古い段階の建物となる。

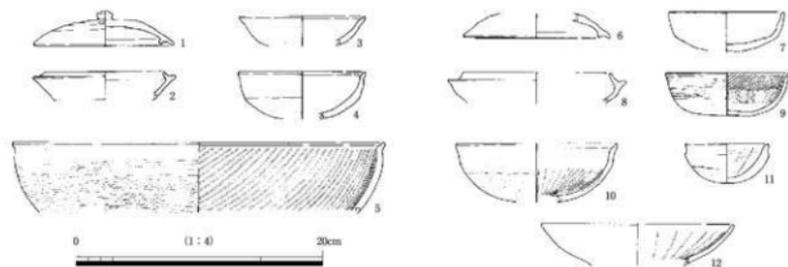
図46 建物29・30出土遺物実測図

各柱穴からは須恵器や土師器などの破片が出土した。このうち図46可能な7点を抽出し、それらを図46右側の6から12に示した。このうち、6は496柱穴掘方から出土した須恵器杯G蓋、7は493柱穴掘

方から得られた須恵器無蓋高杯の杯部で、その形状から推察して、これには、短い脚部が付されると考えられる。8は494柱穴掘方から出土した須恵器杯H身、9は495柱穴掘方から得られた土師器杯Cである。10は土師器杯Cで489柱穴掘方から出土した。11と12はそれぞれ土師器ミニチュア杯と土師器高杯Cで、498柱穴掘方から出土した。このうち9は、図版26-2に出土状況を示すように、掘方内北東側において、完形のまま正置した状態で出土したことから、掘方内に柱を設置した後、これを埋め戻す途上において供献品として埋納されたものとみなされる。

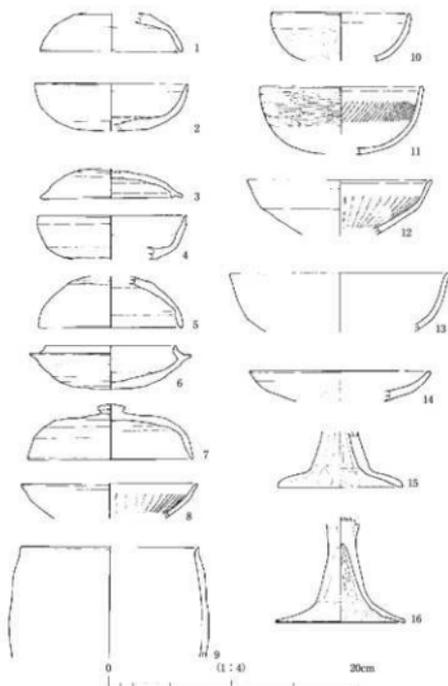
図50 建物33出土遺物実測図

また、422柱穴掘方からは、3から9に示す7点の土器を抽出、図化した。このうち3は、受部径10cm余りを測るつまみを欠失した須恵器杯G蓋、4は同杯G身で口径は11.8cmとなる。5は須恵器杯H蓋で、口径11.4cmを測る。6は全体の形状が判明する須恵器杯H身で、受部径は12cm弱に復原される。7は全体形が明らかとなった須恵器有蓋高杯の蓋で口径は13.2cmとなる。8は土師器高杯C、9は土師器鉢のそれぞれ口縁部片である。また、図258-1、図版110-2に示す須恵質に焼成された土製紡錘車もこの柱穴から出土した。つづいて、634柱穴掘方からは、図50-10と11に示す土師器杯Cと、12の土師器高杯Cが出土し、遺構とは直接関係しないが、図263-5に示すサヌカイト石核もここから出土した。そして、584柱穴掘方からは、図50-13に示す土師器杯Aが出土し、565柱穴掘方からは、図50-14の土師器高杯Cの口縁部が出土した。さらに、564柱穴掘方からは、図50-15に示す土師器高杯の脚部、523柱穴掘方からも、図50-16の土師器高杯脚部が出土している。

これらのうち土器には、7のような古墳時代後期後葉のものと思われる大形の有蓋高杯の蓋や、11のような内外面ともにヘラミガキと暗文を施し、口径指数の大きい飛鳥Ⅱ段階の資料が含まれてはいる。しかし、3の須恵器杯Gは、蓋の形状が扁平となり、かつ、受部径や身の口径が10cmを凌駕するなど新しい傾向が看取され、さらに、表面が剥離しているため調整や暗文など細部の情報は欠落するが、器形的にみて新しい様相が窺える13の土師器杯Aのような資料も含まれているため、総体としてみた場合には、飛鳥Ⅲ段階の中に位置づけられる。

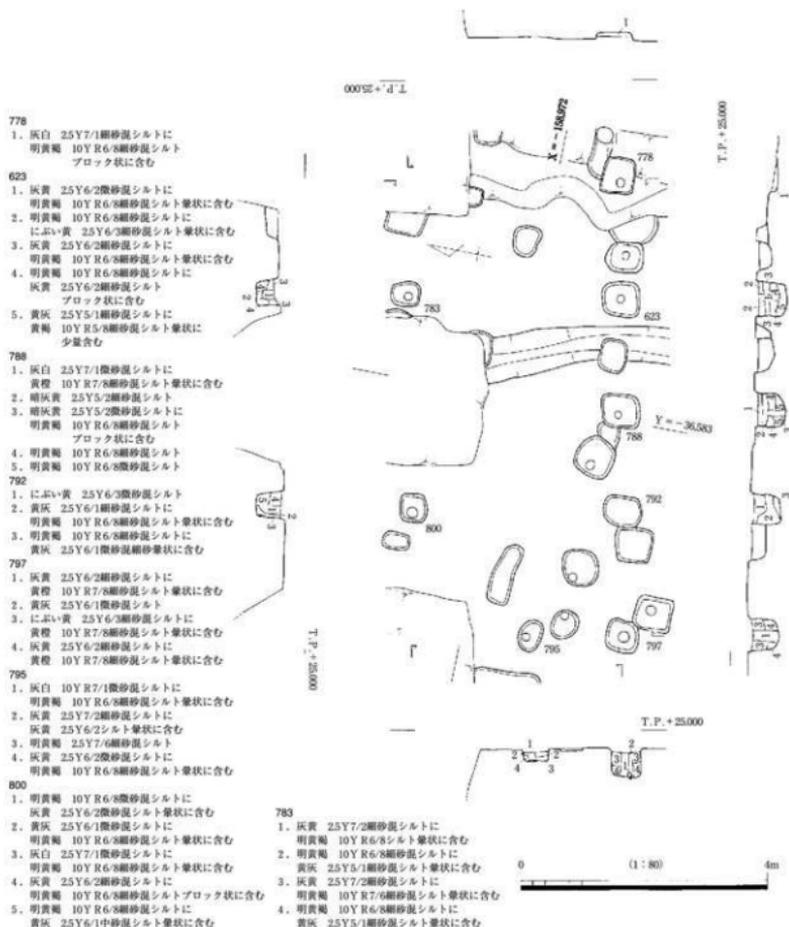
図52 建物35平・断面図

調査区南際中央附近で検出された棚柱の掘立柱建物である。東側に隣接して建物25が位置する。東西方向に棟を持ち、主軸はそれに直交する向きでN-12°-Wを示す。建物の規模は北辺が大きく失われるため明確にはし難いが、梁行2間(3.5m)、桁行4間(7.5m)になるものと考えられ、床面積は約26.3㎡(8.0坪)を測る。柱間寸法は、梁行の西側が南より1.55m、以北は掘乱孔のため不明で、東側は削平のためまったく不明である。桁行は、南側が東より1.90m、1.90m、1.6m、2.0mで、北側は掘乱孔が連なるため推定すら不可能である。掘方の平面形はいびつ隅丸方形から不整形を呈し、断面形はほ

とんどが隅の丸い矩形をなす。掘削深度は、778柱穴と795柱穴の2基が浅いが、他はほぼ同一で、穴底は平坦に掘削されているものが多い。埋土中には直径15cm程度の柱痕が観察される例が過半数を占め、797柱穴では、木質がほとんど腐朽した状態ではあったが、柱根の一部が遺存していた。

時期の特定できる遺物がないため、建物の時期を直接的には判断できないが、この建物の柱穴の一つである778柱穴が、建物31の779柱穴と重複しており、その前後関係から建物35が後出すると判明していることから、少なくとも建物31の時期である飛鳥Ⅱ段階前半以降の建物と考えることができる。

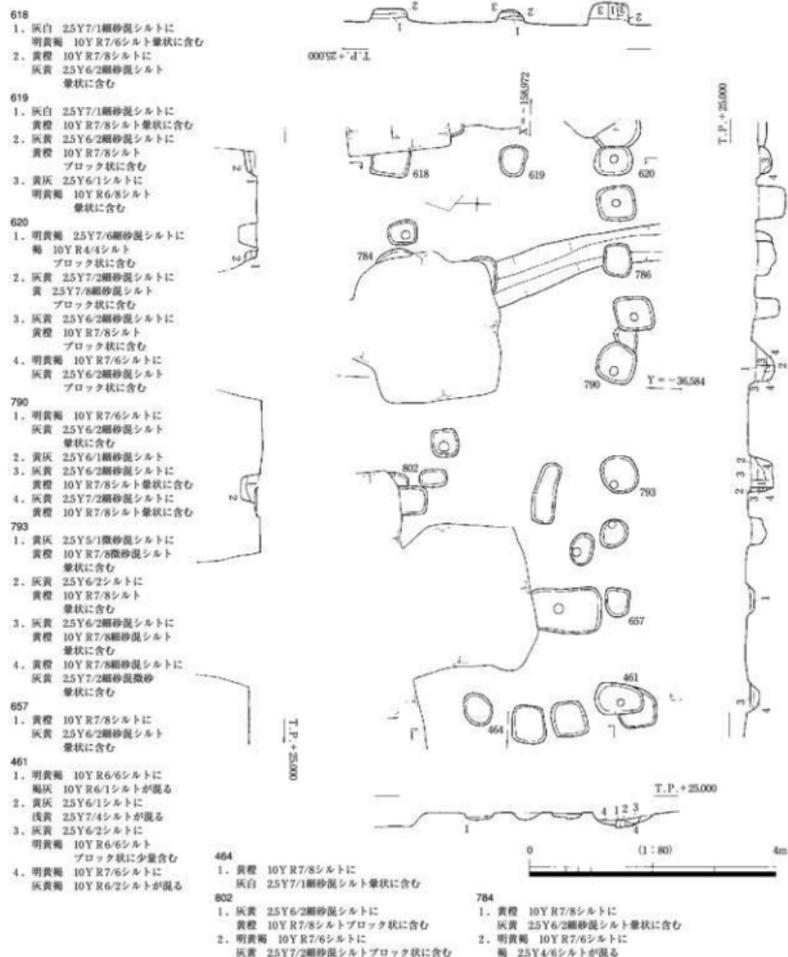
図53 建物36平・断面図

柱穴から時期の検証できる資料が出土していないため、直接的に建物の時期を特定できないが、この建物の461柱穴は、建物26の460柱穴と重複しており、その前後関係を検証した結果、建物36が新しいと判明した。さらに、建物25・26柱穴相互の重複関係から、建物25・26・36の順に新しく、それらからの出土遺物から、この建物36の構築された時期は、遡っても飛鳥Ⅲ段階までであると傍証された。

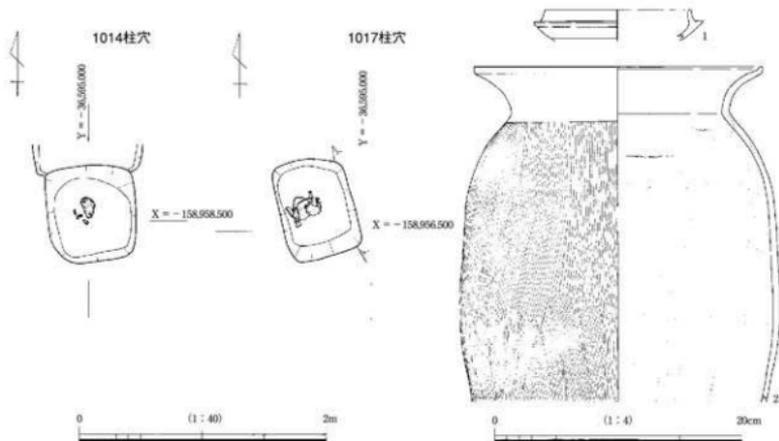
図59 建物40 1014・1017柱穴痕・遺物検出状況および出土遺物実測図

なお、1017柱穴ではこの部分の中位において図版30-8のような状態で長胴甕が出土した。これを接合したところ、図59-2や、図版97-2に示すまでに旧態を復することができた。これについては、その破片の大きさや、出土位置、また、破片同士の折り重なりから察して、柱材の下に敷かれていたものとは考えられない状況であった。

各柱穴からは、上記の土器の他、若干の遺物が出土した。このうち、時期の特定できる資料を図59右側に2点図化した。1は1017柱穴掘方から出土した須恵器杯H身である。受部径が12.5cm前後を測ることや、立ち上がり部を明確に形作っていること、そして、ヘラケズリの施される範囲が体部半分程度にまで達していると考えられることから、古墳時代後期末葉から飛鳥Ⅰ-1段階に位置づけられよう。2は、先程から問題としている1017柱穴柱抜き取り穴から出土した土師器甕Cである。口縁部はほぼ全周するまでに破片が揃い体部の破片も大形である。この土器は形態的变化が乏しいようで、詳細な時期の比定は不可能であるが、飛鳥Ⅰ後半からⅡの段階には出現しているようである。

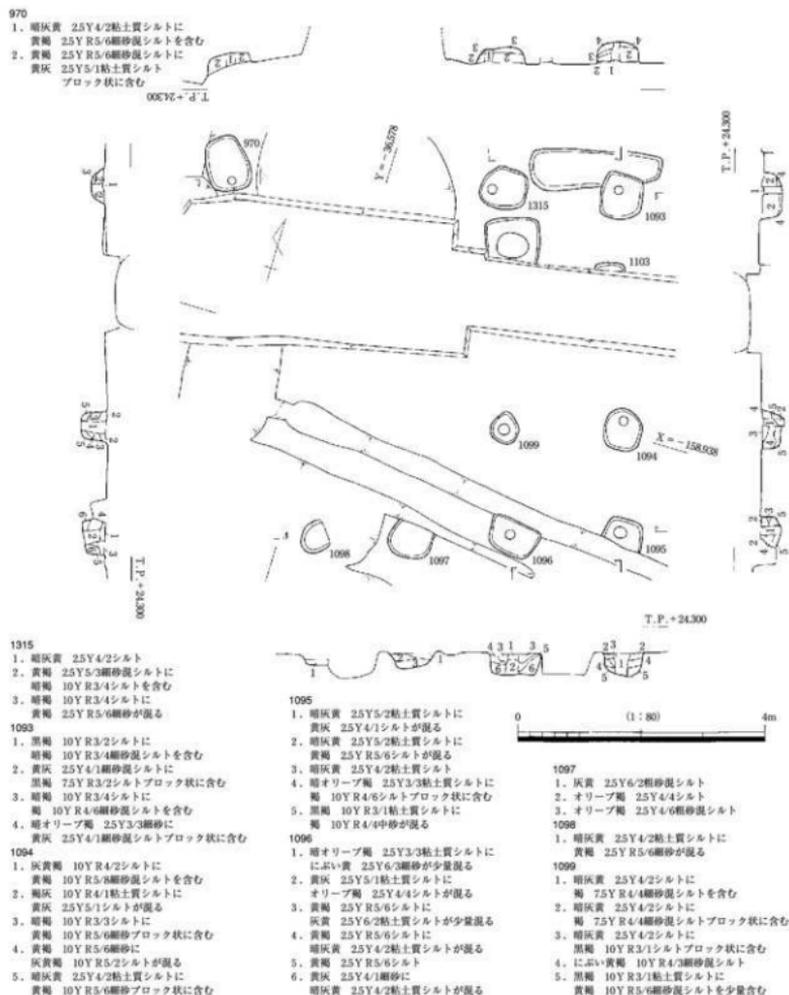
図63 建物44平・断面図

建物の規模は、梁行2間(3.4m)、桁行6間(11.1m)を測り、床面積は約37.7㎡(11.4坪)を測る。先述の建物44と同様に、梁間に対して桁間の数が非常に多いことで特徴的である。

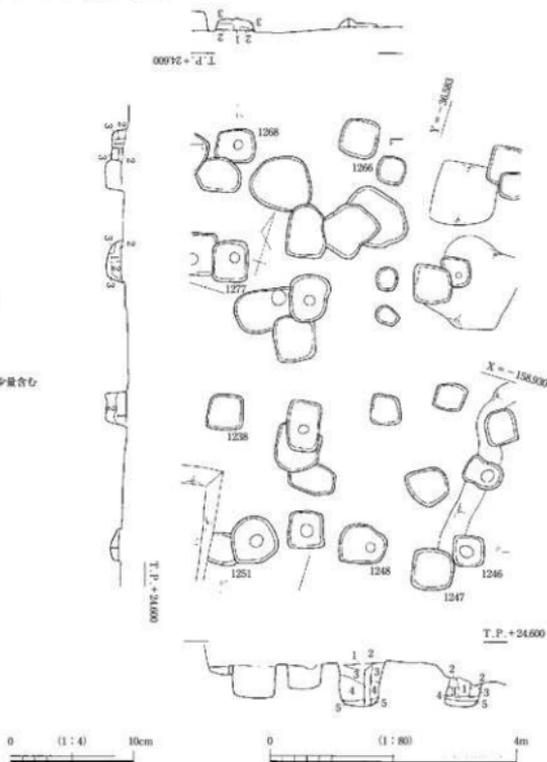
図75 建物54平・断面および出土遺物実測図

建物の規模は、梁行2間(4.0m)、桁行3間(6.6m)となり、床面積は14.4㎡(約4.4坪)を測る。柱間寸法は、梁行北側が西より1間分が1.9m前後、これより東は柱穴が確認できないため不明で、南側が同方向より1.95m、1.55mとなる。桁行は西側が北より1.85m、2.5m、2.2mとなり、東側は削平を被るためまったく不明となる。掘方の平面形は隅丸方形を基本とし、断面は隅の丸い矩形または「U」字形となる。1248柱穴掘方から図75左下に示すTK43型式段階の須恵器杯身が出土したことから、建物構築時期の上限をこの段階に設定することが可能となる。

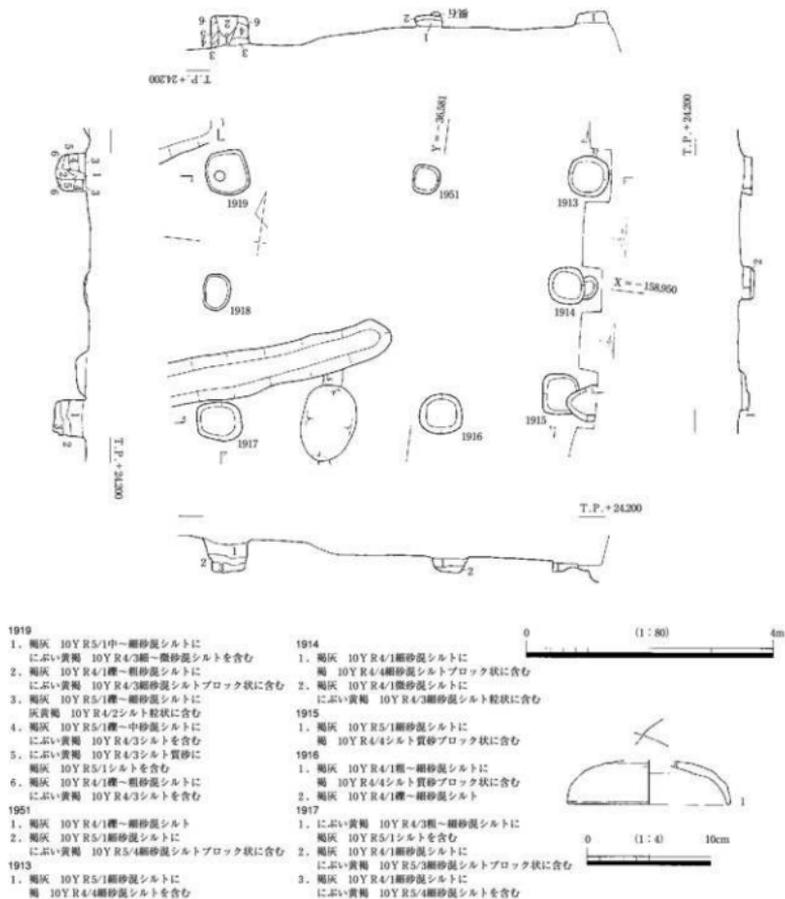
図93 建物71平・断面および出土遺物実測図

建物の規模は、梁行2間(4.0m)、桁行2間(6.0m)で、床面積はおおよそ24.0㎡(7.3坪)となるが、東側妻の間隔がやや狭く、平面形は台形様を呈す。柱間寸法は梁行西側が2.0m等間と考えられ、東側が北より1.8m、2.0mとなろう。桁行は北側が東より2.6m、3.3m前後、南側が同方向より2.4m、3.6mとみられる。なお、桁行の柱間寸法に注目した場合、東側に対し西側のそれが約1.5倍となっており、ほぼ同様の柱配置を持つ建物86と共に特徴的な柱配置となる。

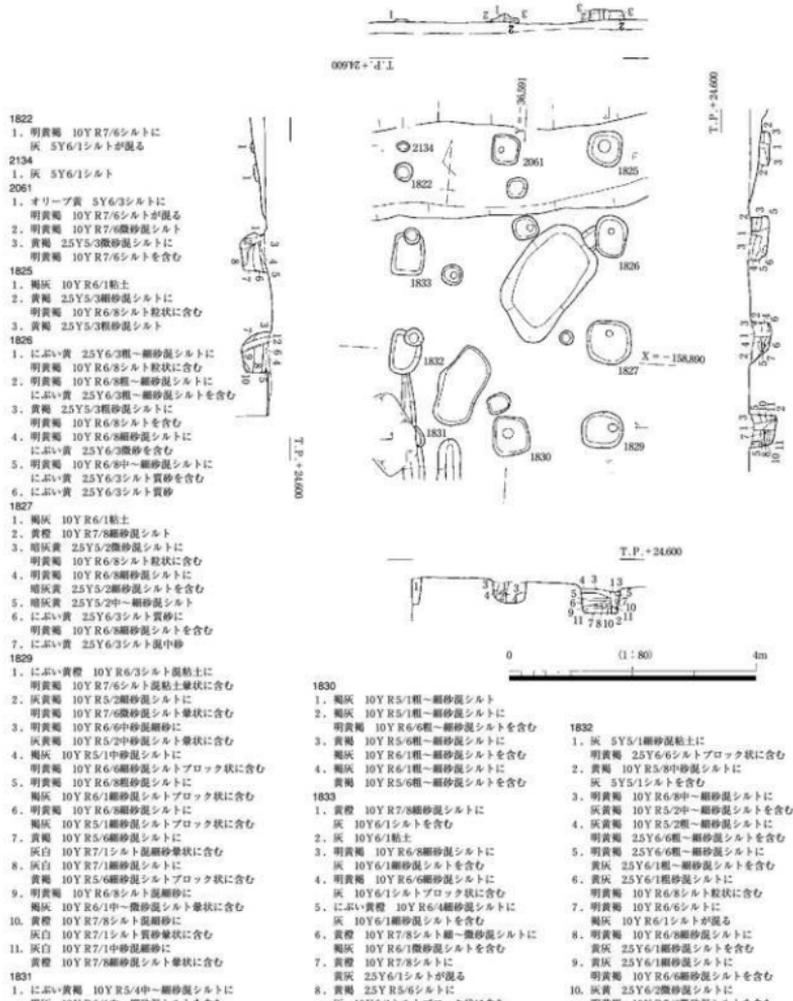
図94 建物72平・断面図

掘方の平面形は、形の整わない隅丸方形を呈し、規模は西側の両隅柱が大きい傾向にある。断面の形は隅の丸い矩形から逆台形を呈するものが多く、中には1919柱穴のように「U」字形を呈するものも含まれている。掘削のおよぶ範囲の標高はほぼ一定であるが、遺存状況は西側に向かうほど浅い。このことから、建物が構築された時点では、周囲の地形が平準化されていた状況が推測される。

なお、1基を除いて柱痕は観察されず、その埋土の状況から柱材が除去された可能性も考えられる。
