久宝寺遺跡・竜華地区発掘調査報告書 II

- 一般府道住吉八尾線付け替え事業に伴う発掘調査 -

財団法人 大阪府文化財調査研究センター

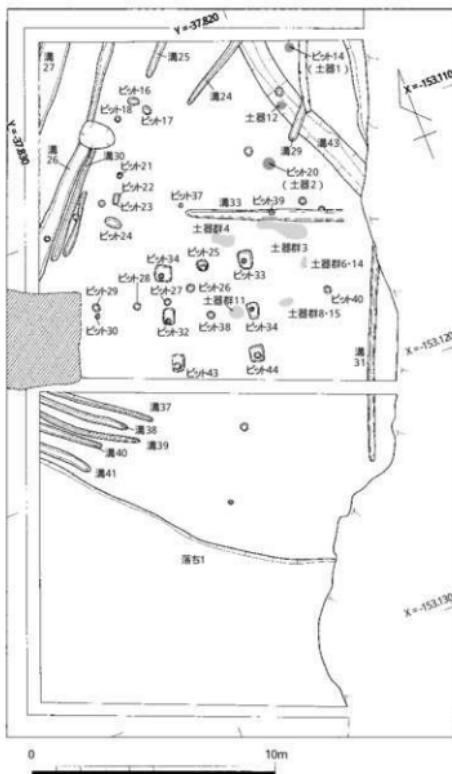
図11 96-1トレンチ第5-1面 遺構平面図

第5-1面(図11) 安定した土壤層であり、比較的長期にわたって存在した面と考えられる。遺構は調査区北側に南北方向にはしる溝43が検出された。幅は1.1m、深さ3.0mを測り、断面は逆台形を呈する。溝埋土は上層には中砂を、下層には粗砂を多く含んだシルトに細分でき、ある程度溝として機能していたが、洪水砂によって埋没したと考えられる。遺物が多く含まれてあり、手捏土器・須恵器・土師器などが出土した。その他に数条の溝、ピットなどが検出されたが、遺物をほとんど含まない。調査区中央部から2間(3.8m)×2間(3.4m)の掘立柱建物が検出された(図13)。掘方は東列と西列は方形

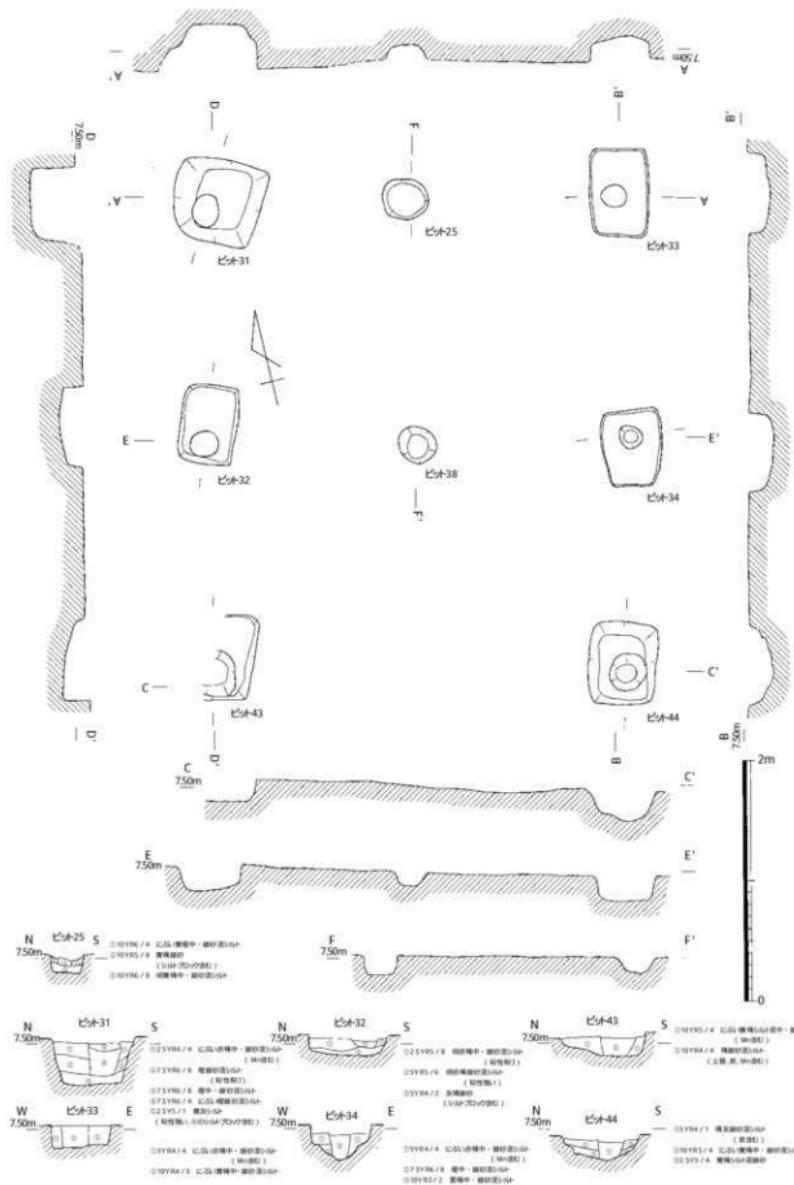
図13-96-1 トレンチ 堀立柱建物1 平面図・断面図

であり、中央列は柱あたりのみで掘方の検出ができなかった。掘方内から出土した遺物で図示できるものはないが、土器と黒色土器の細片がある。調査区中央部で土器が集中している状況がみられた。土器群は大きく7群に分けられる(図14・15)。土器群を構成する遺物は、土器・須恵器・韓式系土器などがあげられる。器種は楕円壺・甕・鉢・高杯・蓋杯などである。完形で出土したのは須恵器の蓋杯のみである。しかし、遺物の破片は個体ごとに集中しており、完形に近い状態に復原することができた。土器群はかなり重層的に出土したが掘方などは確認できなかった。それぞれの土器群には時期差がみられないことから同時期に廃棄されたものであると考えられる。時期は古墳時代後期に相当する。さらに、特筆すべきこととして、提瓶がほぼ完形で3個体検出されたことがあげられる(図12)。北東-南西方向に約2.5m間隔でほぼ一直線に並ぶ。しかし、土器12は溝43の肩部中程より出土しているため、性格が異なる可能性もある。土器1、土器2については掘方を検出したが、あまり明瞭ではない。しかし、土器1は側面を立てた状態で出土したことから、ピット内に埋められた可能性が高い。それぞれの提瓶の検出レベルだが、ピット14出土の土器1は7.4m、ピット20出土の土器2は7.6m、土器12は7.1mとな

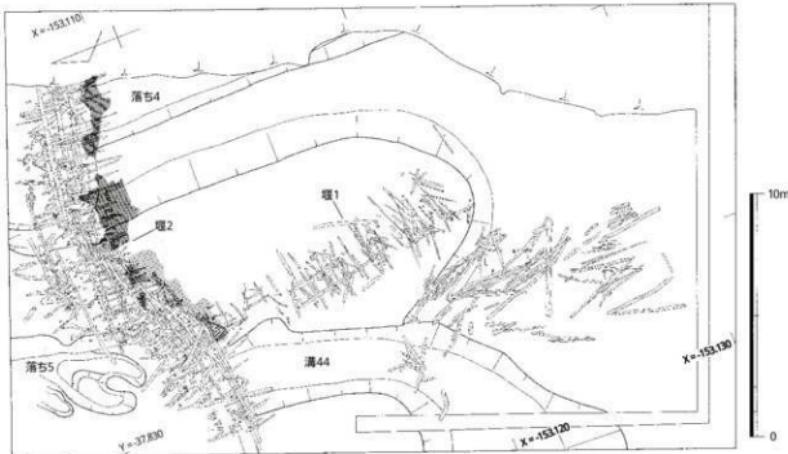
図17 96-1トレンチ第6面 遺構平面図

第6面(図17・18) 洪水砂を除去した面で、旧河川の河床部分に当たり、合掌型堰2基・溝1条・落ち2基などを検出した。しかし、当該面は自然科学分析の結果、多量のイネのプラントオバールが検出され、水田であった可能性の高いことが指摘されたが、これは従来地表面であったところが洪水により河道が変化して河床面となったために水田の耕作土層が削平を受けたものか、もしくは第6層が堆積し

た際に、プラントオパールが二次堆積したものと考えられる。当該面の標高は5.0~5.4mを測る。堰2の真下部分に土坑状の落ち4があるが、その深さは0.4~0.8mを測る。中には粗・中砂が堆積する。落ち5は調査区の北西隅に位置する。落ち5の底には平面「V」字形の深い抉れがみられ、深さは1.6mを測る。埋土はやはり粗・中砂が入る。落ち6は南北方向にのびる階段状の落ちで、西へ下がる。これらの落ちは洪水によって河床が抉られてできたと考えられる。溝は幅2.7m、深さ0.3mを測り、調査区西端をほぼ南北にはしるが、これは95-8トレンチで検出した溝18の続である。

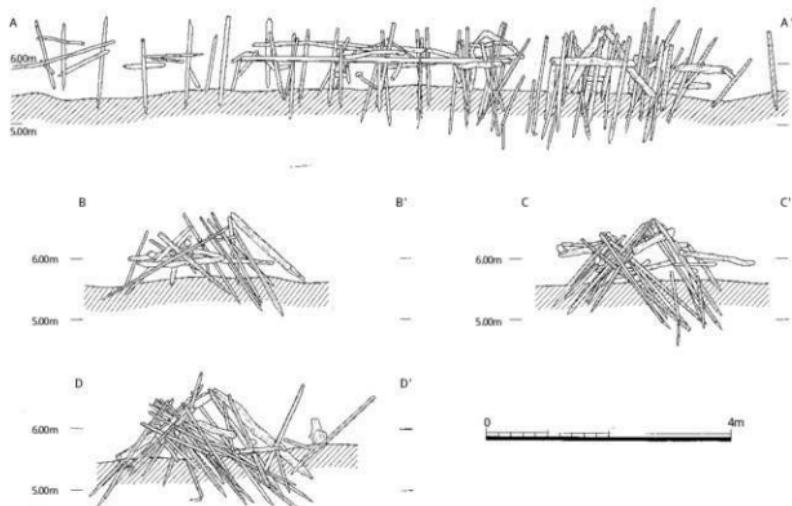
図20 96-1トレンチ 堀1 立面図

堰は2基検出し、堰1と堰2は平面「T」字状に交わる(図19～21)。堰2は、河床に堆積した砂洲状の粗砂の帯を利用して構築される。堰2は東西方向にのびるが、東部分は彎曲させながら北方向へのびる。その堰2の中ほどから南北方向に堰1が構築される。堰1は全長約12m、地上での幅と高さはそれぞれ約2.5m、約1.2mで、堰頭部の標高は6.7mである。堰2は両端とも調査区外へのびてあり、残存長は約25mを測る。地上での幅と高さはそれぞれ約3m、約0.8mを測り、標高は6.4mである。堰2はアーチ状に彎曲させており、その彎曲部の後ろ側には補強のための堰を構築する。従って、堰2は5つの単位に分けることができる(図22)。堰2は平成7年度に調査した95-8・95-9トレンチから検出された堰と連続するものと考えられ、その全長は40m以上を測る。さらに、堰1の西側には大量の流木が集積していた。この流木を運んできた洪水の際に堰1、堰2ともその機能を失ったと考えられる。また、今回の調査では岸といえるものがみつからなかった。従って、堰1・2の具体的な機能については不明である。

壁1は壁2と比較して遺存状況が悪く、草敷の存在も確認できなかった。しかし、二股木と縦杭を使用して基礎を築く構造が3か所で認められたことから、壁1は構造的には壁2と同じものであると考えられるが、壁2との相違点は補助杭に建築部材を転用した角杭や丸杭の使用がみられることである。壁2の補助杭は先端を加工しただけの自然木を使用しており、壁1のような加工木はみられない。因みに、壁2の続きと考えられる95-9トレンチで検出された壁には、加工材や建築部材などの転用材が多く使用されているが、このことは作業単位の違いを示すものと考えられる。

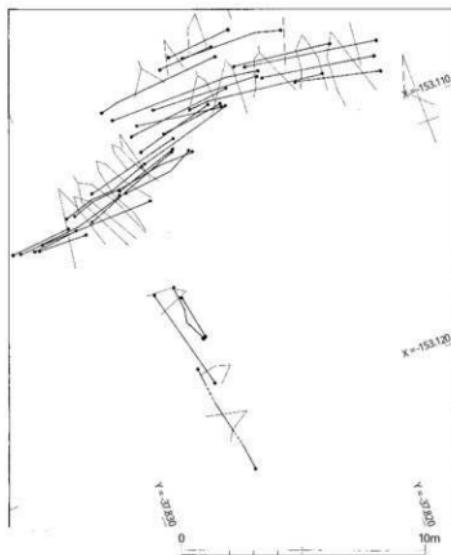
図22 96-1トレンチ 堤 平面模式図

1. 河床に堆積した砂洲状の粗砂を利用して、頭部にほぞをつくりだした長さ約2～2.5mの縦杭(基礎杭)を、約1mの間隔に垂直もしくは頭部をやや上流側に傾けてシルト層に約60cmほど打ち込む。次にその杭に、根元にほぞ穴を穿った長さ2～3m前後の二股木を差し込んで、上流側に脚部を向ける。脚部の先端は尖らせてあり、流されないように軽く河床に突き刺して固定する。
2. 二股木の上に横木を3～4段並べる。横木は補助杭を合掌型に打ち込んで固定する。横木のほとんどは自然木であるが、なかには角材に加工したり、樹皮を剥いだものもみられた。横木は長さ6mを測るものもある。補助杭は先端を鋭く尖らせただけのもので、その他に加工のよんんでいるものはない。

補助杭は全体に細く、長さにもややばらつきがみられたがシルト層に深くまで打ち込まれていた。

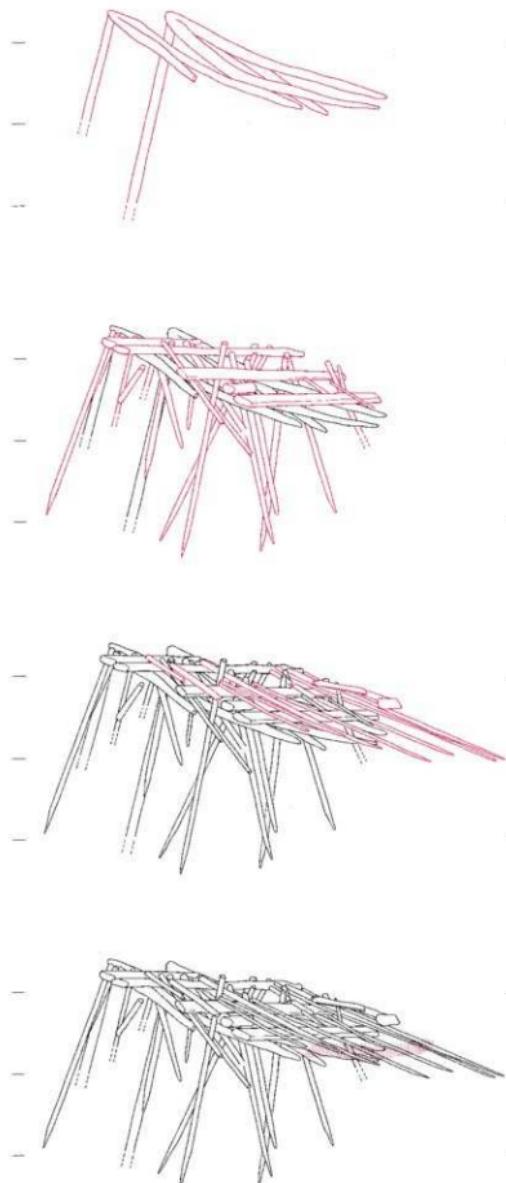
図23 96-1トレンチ 壁2構築模式図

1～4の工程を横木の長さを1つの単位として、東から順番に重複させながら構築した後、彎曲部の後方に補強としてもう一列構築する。

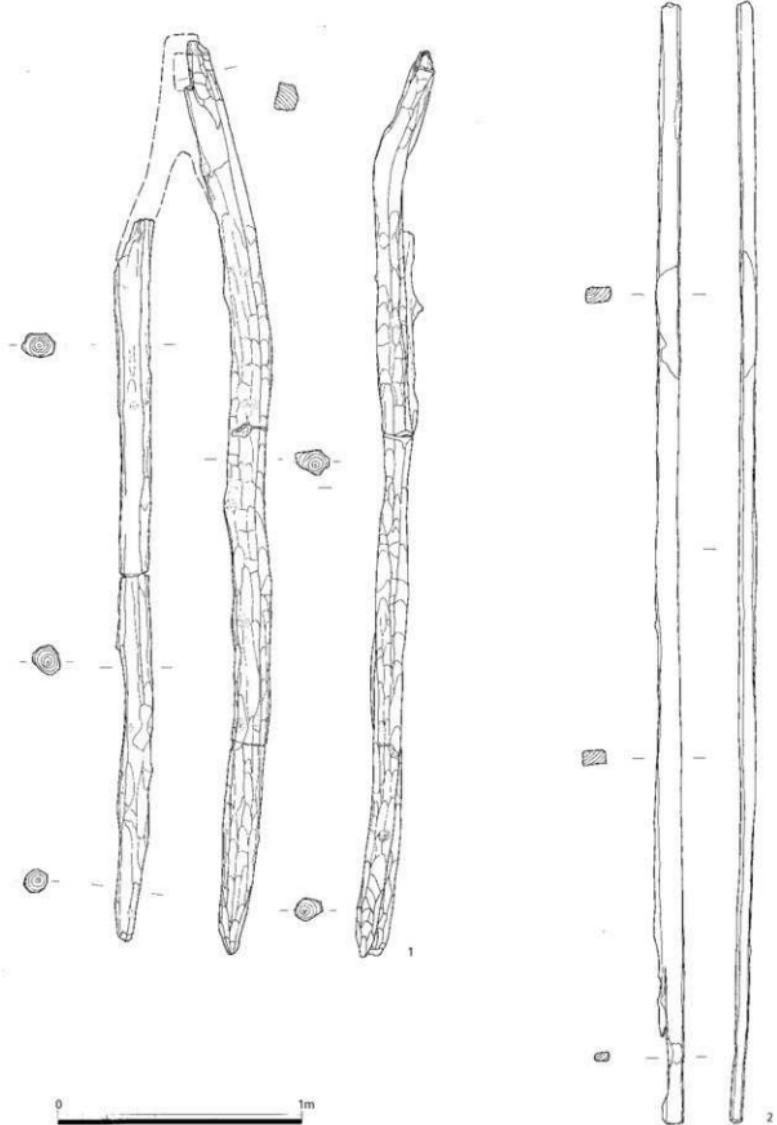
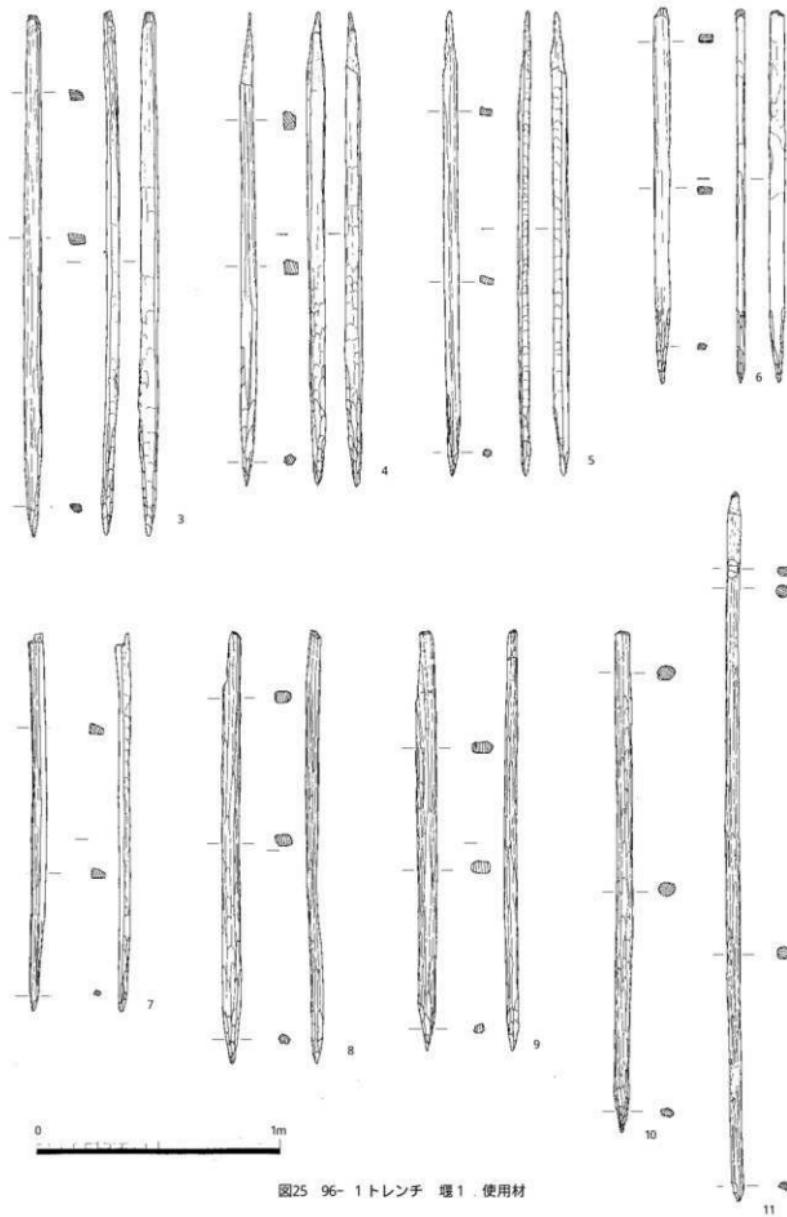
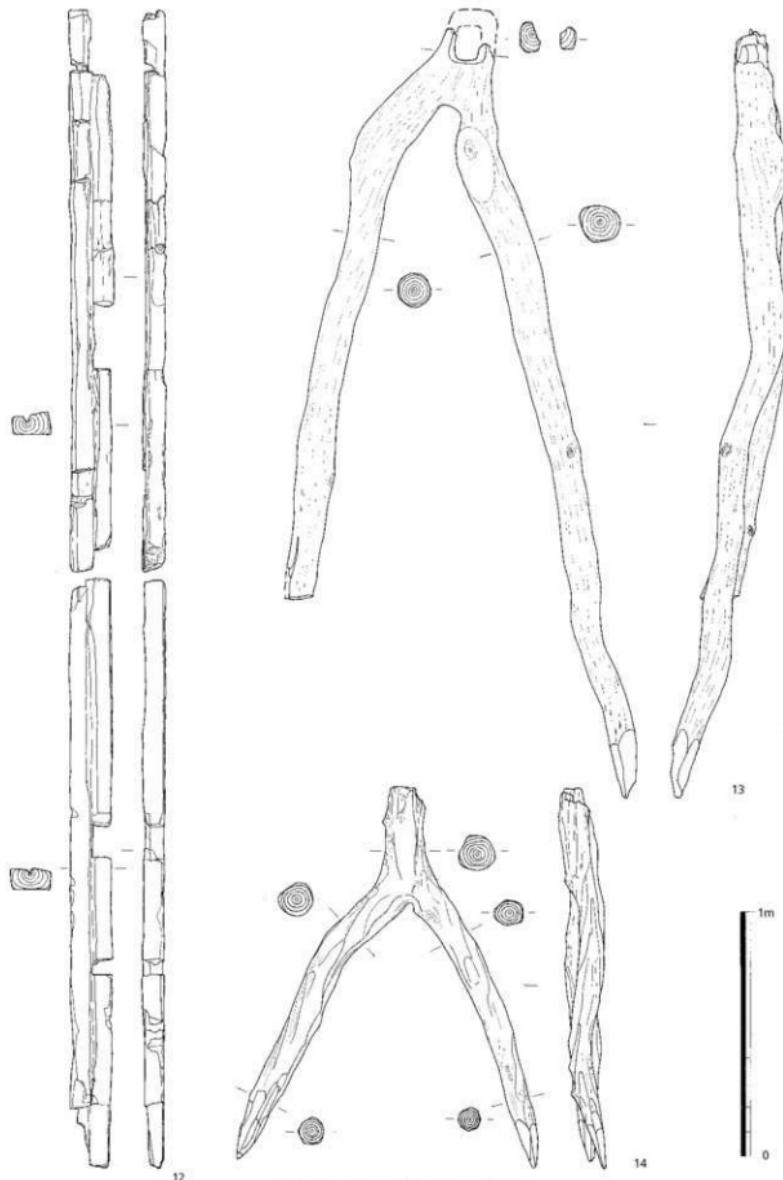
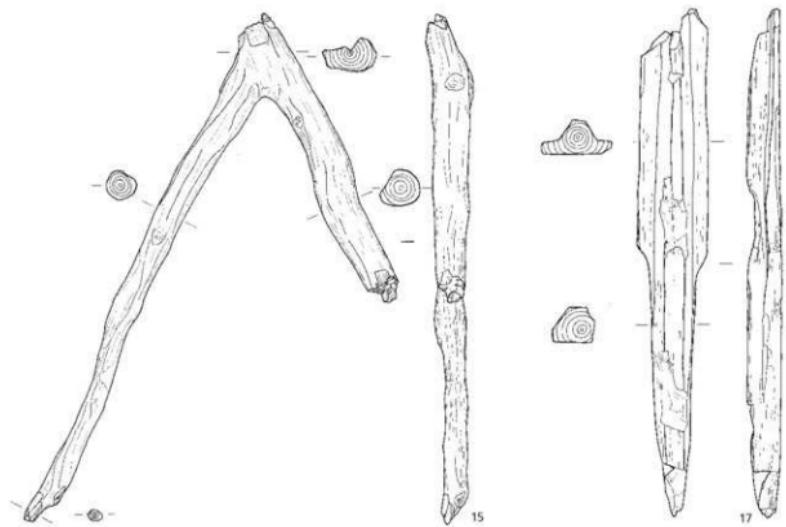
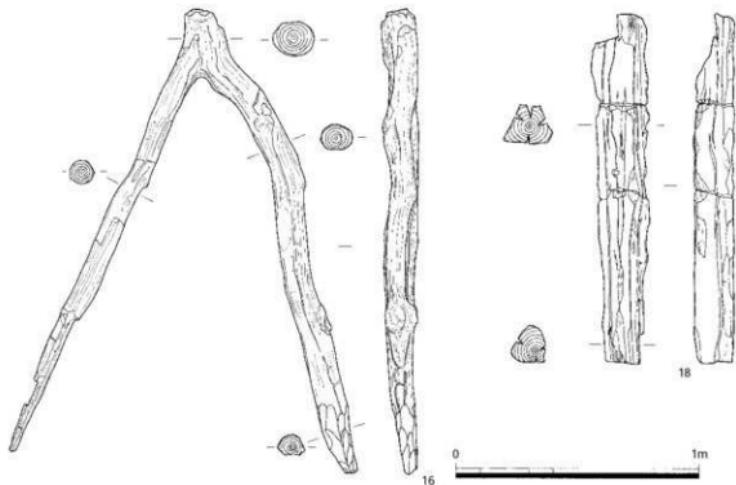
次に壁を構成していた材について述べる(図24~27)。1は二股木である。上流に構築されていたと思われる壁の構造物で、上流から流されて壁の手前に漂着したものである。樹木が二股に分かれた部分を利用する。頭の部分を北にして出土した。残存長372cm、脚部径16cmを測る。非常に丁寧な加工が施されており、明瞭に加工痕が残る。枝と樹皮を落とし、その後面取りを行う。二股になった先端を杭状に尖らせる。頭の部分には15×15cm以上のほぞ穴を穿つ。2~11は壁1に使用された材である。2は横木で、一辺5×10cm、長さ456cmの角材である。材の一部に火を受けた痕跡を残す。さらに、材の先端に擦痕があることから、紐で縛って使用されていた建

建築部材の転用と考えられる。3～11は補助杭である。柱材のような角材を縦割りにして、先端を尖らせて再利用している角杭型(3～7)、細い丸太材の先端を尖らせた丸杭型(8～11)の2種類に分けられる。角杭型は1方向だけ割ったままの状態で未加工のものと、平行する2方向が未加工のものとがみられる。このことから、建築部材として使用されていた角材を2分割、あるいはそれ以上に分割して杭に転用したことが分かる。一方、丸杭型のものには細く長いハツリ痕がみられることから鉋による加工が考えられる。

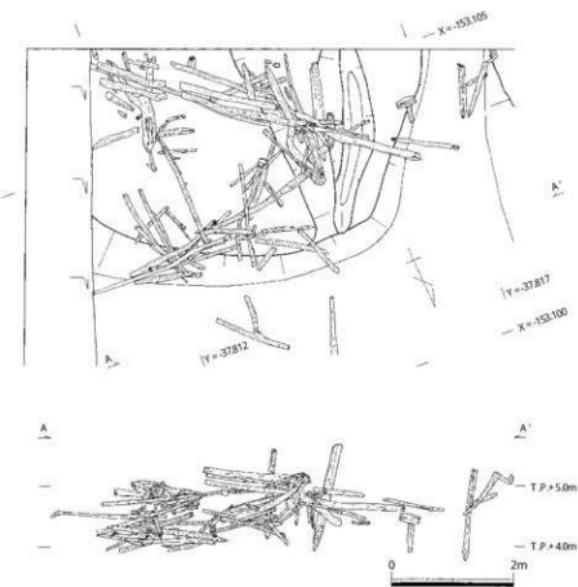
図50 97-1トレンチ第6面 墓 平・立面図

第6面(図49・50) 旧河川の河床であるため、水の流れによる浸食で凹凸が著しい。遺構は合掌型の堰であるが、洪水によって破壊された状態で検出された。この堰は96-1トレンチで検出された堰2の続きで、屈曲部の後方に築かれた補強部分であると考えられる。堰の構造は従来のものと同じで、ほどを繰った縦杭を打ち込んだ後にはぞ穴を穿った二股木を組み合わせたものを基礎とする。次に二股木の傾斜に沿って横木を並べ、その横木を「X」字形に打ち込んだ縦杭で支える。

旧河川は洪水砂の堆積状況から南から北へと流れていたと考えられ、堰2は南側に攻撃面をもち、西から東に向かって直線的に延び、調査区の中央付近で南に屈曲して弧を描く。その屈曲する部分の後ろ側には補強のためにもう一列堰を築くが、97-1トレーニングで検出された部分は洪水による破壊を受ける。

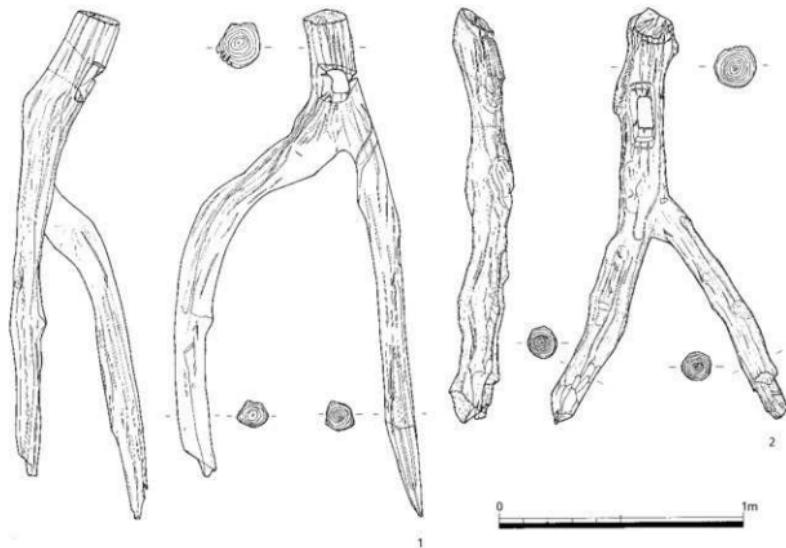
図51 96-1トレンチ第6面 堤 使用材

堰に使用された二股木について述べる(図51)。二股木1は長さ210cm、幅96cm、頭部径18cm、先端部径18cm、ほぞ穴部15×13cmを測る。頭部は真っ直ぐ切断されている。脚部は、一方が頭部から真っ直ぐ延びて、先端を鋭角に削り出して杭状にするが、他方は大きく彎曲する。そして、その先端は欠損しているため不明である。二股木2は逆「Y」字状をしており、長さ170cm、幅98cm、頭部径17cm、先端部径18cm、ほぞ穴部27×12cmを測る。頭部は山形に切断されている。先端は一方は削り出して杭状にするが、その角度は鈍角である。なお、他方の先端は欠損しているため不明である。
