史跡上野国分寺跡

発掘調査概要

3

群馬県教育委員会

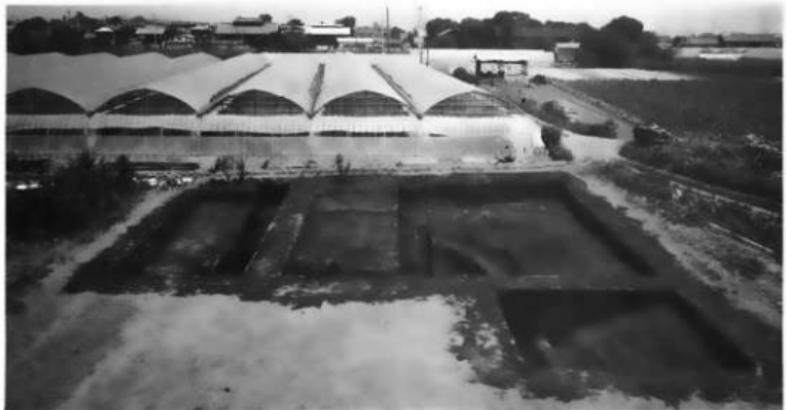
P.L. 1 第16次調査区全景・盛土改修
後の状況(南から)

地山の検出状況からみると、谷の北東隅は隅丸の形状に整えられているが、後に軽石混黒色土を主体とする盛土がなされ、緩い弧を描く形状に改修されている。この盛土は全体によくしまっているが、谷の縁部ではうすく何層にも堆積した状況がみられ非常に固くしまっている。この盛土中およびこれの下層にはB軽石は含まれず、B軽石純層堆積はこれより上位にのみ認められることから、この改修はB軽石の降下以前に実施されたものとみられる。

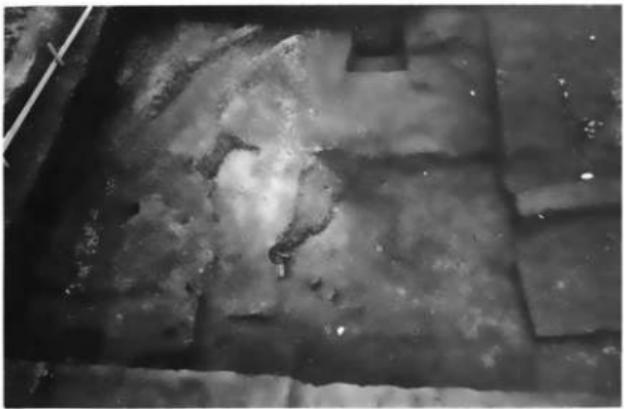
P.L. 3 寺城南東隅(西から)

SFO1 (南辺築垣) これまでの調査の結果から寺域南東隅はS99-E135付近と推定される。この付近は擾乱か地山にまで及んでおり、築垣本体は残存していなかった。しかしE134-E135の南側斜面S100~101では、地山を階段状に削って整えており築垣基部の造作とみられる。またS98~99.5-E133.5~136.5は地山が周辺より僅かに高くなっていることから、この位置まで築垣が伸びていたとみられる。**SDO1** (南辺築垣外溝) については谷のため、その存否は確認できない。

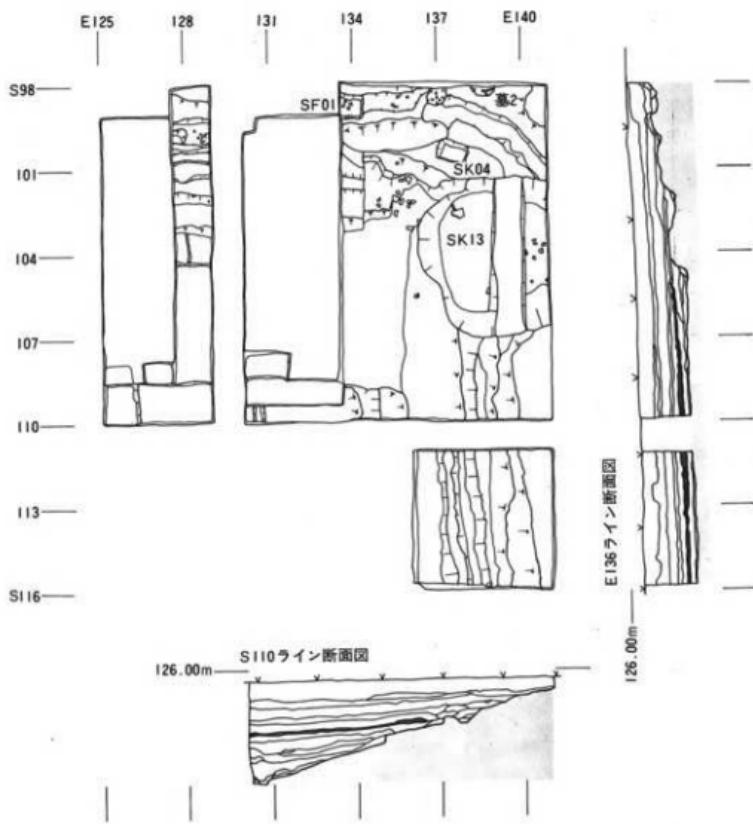
Fig.5 第16次調査区(主要部) 1/200

平面図：S98～110・E134～141は改修盛土除去後
断面図：土層中位の着色はB軽石純層

まず検出された地形の状況からみると、ロームの地山はS100.5を境に北では一段高くなり、南ではS103までかなり急な傾斜を、それ以南では緩かな傾斜で下がっていく。E135ラインの標高でこれをみるとS99=125.0m-S103=123.6m-S110=123.3mとなる。また地山は東から西へ向っても下がっているが、その肩部の線は南に進むに従い東側へ開く傾向を示している。つまりS100.5以南、E139以西は地形的には谷となっている。この谷の堆積土のS104から南にはB軽石の純層堆積が良好に残存しており、S105=122.4m-S110=124mと南に向って緩く下がっていく。このB軽石はS105-E139付近では125.0mにも認められる。この谷はS149では肩部はE146にあり、さらに東に開く傾向を示し、地山はS149-E138で120.3m、S173-E141で120.5mとなり、南を流れる染谷川に至るものとみられる。この谷には當時溝水していた状況は認められず、地山直上まで瓦片の包含がみられる。

SK13 S101.5~106.5-E137~141で南北550cm・東西460cm(以上)の不整円形の大規模な土壤を検出した。深さ140cmで塊状に掘り込まれる。北側は急な立ち上がりを示し、底部はややえぐられ気味となる。覆土は地山の崩落した褐色砂質土を主体とし、大形の瓦片を含む。谷の北東隅を壊す状態に造られており、上面は改修の盛土と同質で固くしまっていることから、改修以前ないしは改修時に設けられたものとみられる。

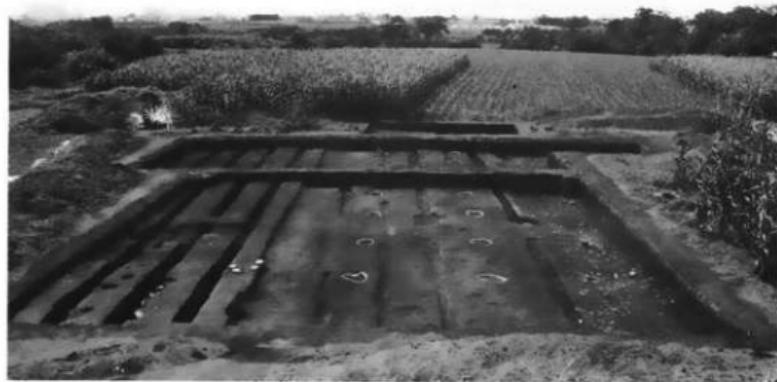
PL. 4 第17次調査区全景（北から）

調査区域全体に耕作による擾乱が目立つが、西半部では地表下約60cm=標高128.2m付近にB軽石の純層堆積が残っていた。遺構検出面は軽石混黒褐色粘質土で、この層および下層には少量であるが瓦片が含まれているため、国分寺創建前後に盛土された整地層とみられる。調査区北端のS16では黄褐色ロームの地山は標高128.15m、整地土の最も良く残る部分での遺構検出面は、128.55mで40cm前後の厚さに盛土が残っている。この整地について昨年度調査の第15トレンチの

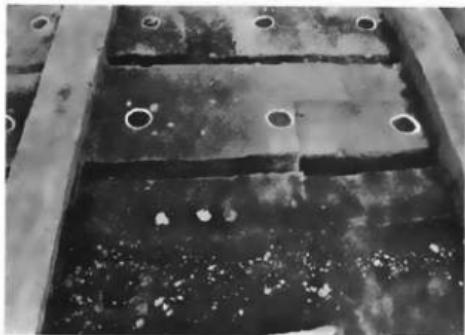
PL. 5 SB09・瓦散布状況（西から）

SB09 W7.2およびW10.6で南北に並ぶ2列の柱穴列が検出された。柱穴は径45cm前後・深約40cmの円形で、埋土は軽石混暗褐色土でしまっており、上部には瓦片が混じる。検出面では掘形は検出されなかつた。東西に一対をなす状態に並んでおり、西側列はS17.2~S43.5の間に10個=9間分がありその全長は2,580cm、東側列では9個=8間分を

確認した。桁行柱間は270cm(9尺)と300cm(10尺)とがあり一定していない。梁間は345cm(11.5尺)をとったとみられ、この中間に径30cm前後の柱穴が6カ所で検出された。この南北に長大な掘立柱建物の方位は金堂に一致し、また土留め石列より210cm(7尺)東側に位置することなどから西面回廊の一部である可能性を考えられる。ただS39以南は農道の下が溝状に掘られているため中門方向への屈折は確認できず、また第11トレンチ・第18次調査区でもこれの北への延長とみられる遺構が検出されず、回廊と断定するには至らなかった。

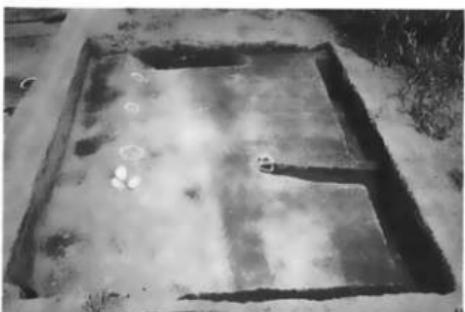
PL. 6 SB09南端状況（西から）

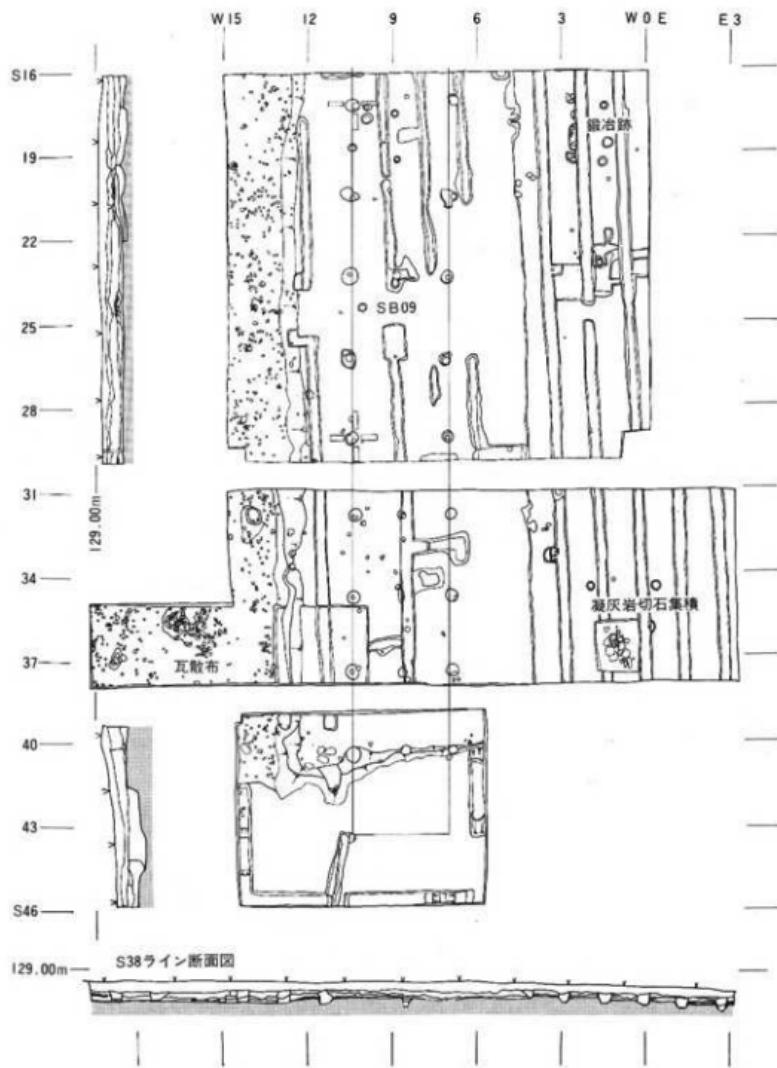
断面図：アミは整地土層
土層中位の着色はB軽石純層

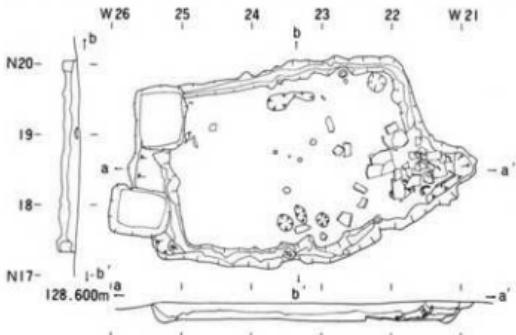
Fig.13 SJ08 検出状況 1/80

SJ08 塔の北東約23mのN18・W23で竪穴住居1軒を検出した。西側壁は2カ所で近年に掘られた方形の穴のために破損しているが、他は比較的良好な残存状況である。規模は東西長460cm・南北巾280cmで、平面形は隅丸の不整長方形状を呈する。方位は調査基準線に近いが、東で僅かに北に偏する。検出面はローム面で、深さは20~25cmである。床面はローム層中に造られ固くしまり、小さな凹凸はあるがほぼ平坦である。壁はほぼ垂直に立ち上がり、直下には断面がU字形の溝がある。床面上に柱穴はなく、また周囲にも柱穴状の遺構は確認されない。カマドは東壁南寄りにあり、焚口の両側には丸瓦を立てており、内部から平瓦の大形片などが出土することから、瓦を組んで造っていたものとみられる。この周辺からは土師器壺、須恵器壺、鉄釘などが出土している。カマド中央部は崩落しており、内部には焼土を混じえた暗褐色土が入っているが、焼土・灰の量は少なく、周辺の焼化も進んでいないことから長時間にわたって使用されたものとはみられない。また覆土は、少量のロームと軽石を含みしまりに欠ける上層と、ロームを混ぜる暗褐色土で瓦片を多く包含する下層とに分かれ、短時間に埋められた状況を示している。出土する土器から平安時代前期のものとみられる。

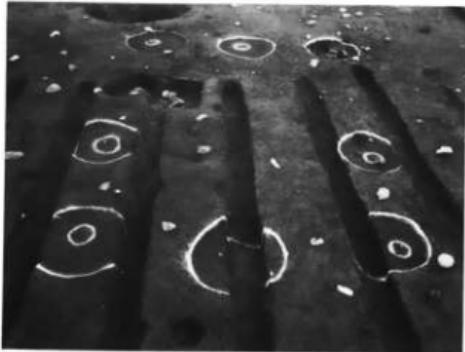
PL.10 SB08検出状況（南から）

SB08 N5・W7を中心とする位置で掘立柱建物1棟を検出した。径120cm前後の円形の柱穴掘形をもつ 2×3 間の南北棟で、柱間は桁行・梁間とも210cm等間である。方位は調査基準線に対し北で約4°30'東へ偏しており、これはこれまで確認された遺構には見られない方位である。柱穴掘形の中央部に径30cm前後の柱痕が認められ、埋土中には瓦片および砂岩小塊が入る。ただ東側柱穴列の北から2番目にあたる位置には柱穴が認められず、この部分が出入口となっていた可能性がある。このSB08の時期は、柱穴掘形の埋土中に入る瓦などから平安時代のものとみられる。

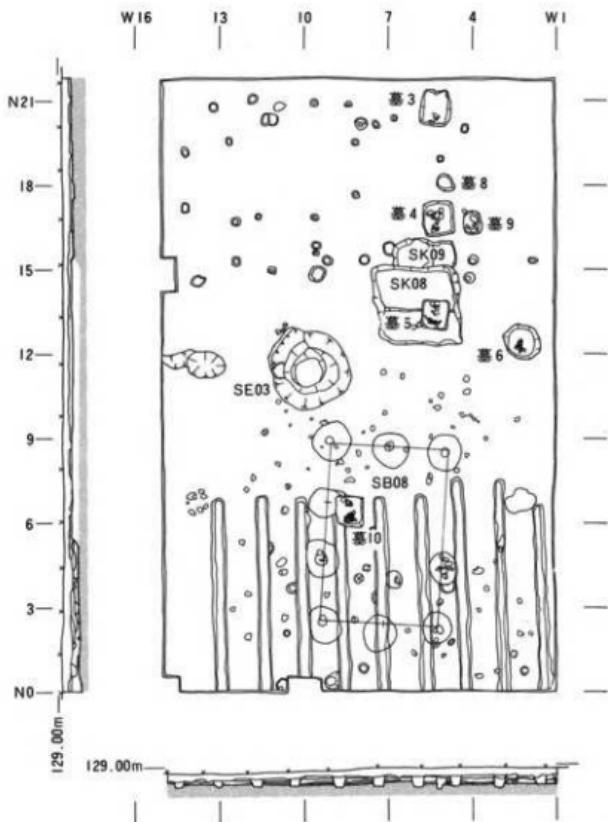
Fig.14 第18次調査区全体図 1/200

断面図: 斜線は地山、アミは整地土層

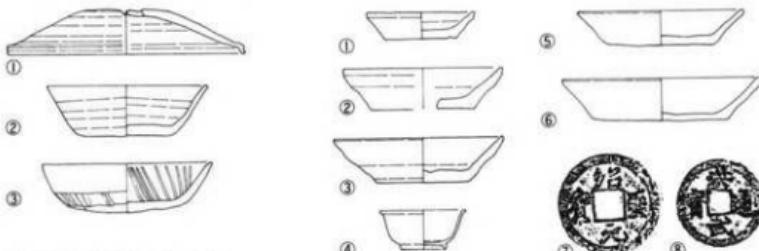
Fig.15 第18次 SJ08出土土器類 縮尺1/4

①須恵器蓋 ②須恵器环 ③土師器环

SJ08のカマドは焚口両側にはほぼ完形の丸瓦が立てられており、また内部には平瓦の完形に近い大形片などがあることから、瓦を組んで造っていたものとみられる。埋土中にもカマドに近い位置に瓦が多く包含される傾向がみられる。土師器はカマド手前の壁際に环の完形品があり、他にはカマド焚口およびその手前床面上に多数の破片の散布がみられた。これらの环は、底部はヘラ削りで僅かに丸味を帯びており、口縁部の立ち上がりはやや外反し、口唇部は横ナデ調整をしている。内面はナデおよびヘラ磨きをする(Fig.15-③)。寸法は口径10.5cm・高3.2cm～口径13.2cm・高2.9cmの間にある。須恵器はカマド手前の壁際から环の完形品が出土しており、これは口径10.8cm・底径7.0cm・高4.0cmで、底部はヘラ削り、内・外面にはロクロ痕が残るが口唇部は横ナデ調整をしている。この他に环で、口縁部の立ち上がりが外反気味で、口径11.4cm・底径6.0cm・高3.4cmで同様な調整をするもの(Fig.15-②)がある。また、やや扁平な器形で、周縁が6mm程の立ち上がりを示す蓋(Fig.15-①)がある。いずれも平安時代前期に属するものとみられる。

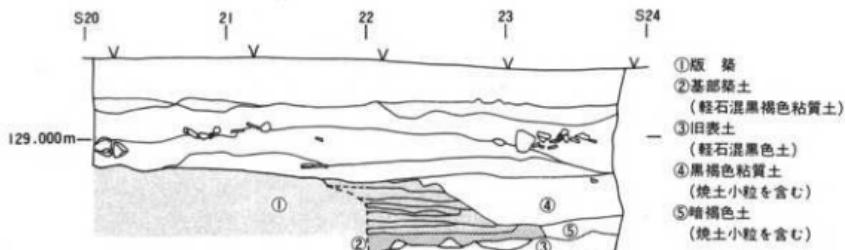
Fig.17 築土南辺断面図
(W46ライン) 1/40

基壇の四隅については、北東と北西隅は削平のため残存しない。南西隅では削平はうけているが、南辺でS23付近、西辺でW50.3付近に築土の端部のあるのが確認された。これをW46ラインでみると、旧地表面は標高128.3m付近にあり、これを北に向って浅く掘り下げてその上に軽石混黒褐色粘質土を厚さ約20cmに積んで固め、この南端から北に70cm入った所から黒褐色土を主体とした土を用いて、一単元の厚さ5cmで版築がされている。南東隅では、南辺についてはS22.9~23.2で、東辺についてはW30.7~31.2で築土に段差があるのが確認された。南辺では旧地表面はS24・W34で128.7mであり、これをS23.7から北に向って皿状に掘り、そこにロームと軽石混黒褐色粘質土の混合土を盛って固め、これから60cm内側に入った所から版築をしている。

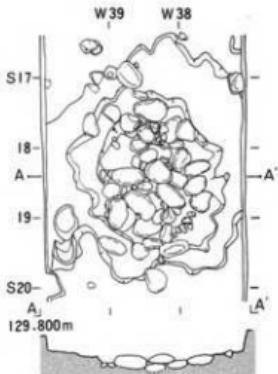
Fig.18 塔南側柱礎石根石
(東から2番目) 1/80
(東から2番目) 1/80

基壇築土は、下部では粘性の強い土を一単元約5cmの厚さで水平に積み上げているが、上部ではローム小塊混りの粘質土を厚めに積んで造っている傾向がある。北東隅では築土中に角礫と平瓦片の混じるのが認められた。礎石は築土を径180cm程の円形で皿状に掘り、その中に径30~50cmの扁平な石を敷き並べた上に据えられ、それで出来た間際に同様の石を差し込んでいる。根石の底部は標高129.0m前後である。また心礎の北と西側では根石の周辺に灰白色粘土を敷いているのが認められた。基壇の東辺外側は東に向って下がり、そこには玉石と瓦片の散布がみられ、また南辺外側も南に向って下がっており、旧地表面上には瓦片の散布がみられた。

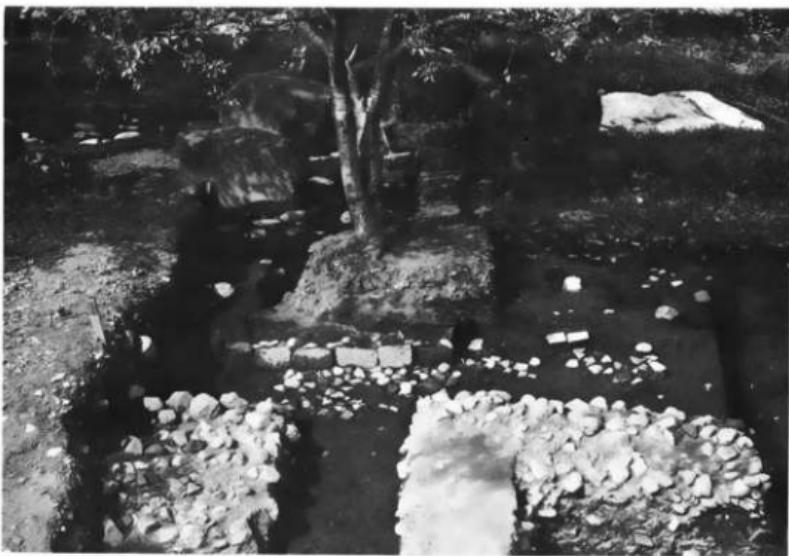
PL.14 塔基壇東辺検出状況（東から）

塔基壇の調査は、残存する築土上面を検出し、その端部の形状を確認する方法で進めた。全体に擾乱が著しいが、東辺中央部のW30.4・S12~14で角閃石安山岩切石が南北に並んであるのを検

出した。6個が一列・一段にあり、その長さは約200cmを測る。切石は巾30~40cm・高21cm前後・厚15cm前後で、南端の1個はこれを半截した形状である。国分寺存続期の地表とみられる固くしまったローム混黒褐色粘質土を僅かに掘り、そこに直接据える形で東側面を揃えるようにしてあるが、約10°内側に傾斜してある。この下部は標高128.95m付近にあり、心礎上面との比高差は135cmを測る。切石列の方針は礎石と一致するとみられ、また中心からの距離は、960cm(32尺)を測る。南辺中央部では、S21.5~22.5で築土が南に緩く下がり、S22.5~23では急な傾斜を示しているのが確認された。またS22.5~22.8を中心に挙大の玉石が築土に貼りついた状態であった。築土上面はS21で標高129.28m・S22で128.96m、S23.5の旧地表面は128.52mである。塔中心から960cmはS22.2にあたり、化粧石などは残存していないものの、ここに基壇南辺があることが推定できる。なお、この位置は調度銀杏の大木の間となり、調査個所が限定されるため周辺への拡張はできなかった。西辺中央部は攪乱が進んでいるが、W49.7~50で築土に段差のあるのが確認された。中心から960cmはW49.6にあたり、この付近に基壇西辺があることが推定できた。残存築土上面はW49.5で標高128.60m、旧地表面はW50.5で128.24mである。北辺は削平のため確認はできないが、S4.5で地山を浅く掘り込み、そこから黒色粘質土を盛り固くしめているのが認められ、基壇基部の造成かとみられた。ただ塔中心から960cmの位置はS3.0付近となり、この造成はこれより約1.5m内側に入ったものとなる。

第19次調査において塔基壇の規模と構造について一定の所見を得た。その中で特に注目されるのは東辺中央部の状況で、このことから東辺は塔中心から960cm(32尺)の位置にあり、標高128.95mを基部に角閃石安山岩切石を積み上げて基壇側面の化粧をしていることが推定された。この960cmの距離は南辺・西辺および南西隅・南東隅でも該当する位置に築土の段差があることから、ほぼ確実であるとみてよい。つまり基壇は一辺長1920cm(64尺)であり、側柱列からの出は420cm(14尺)を測る。基壇高は、切石底部から礎石上面の比高差が135cm前後となることからみて120cm前後であると推定される。築土は北辺では旧地表面を掘り込んで基部を造成するが、その位置は基壇北辺より約1.5m内側となり、構築技法上検討すべき問題を残す。また標高128.7~129.0m付近までは、厚約5cmを一単元として粘性の強い土を水平に固くしめて丁寧に造るが、上部ではやや厚めに積み丁寧さを欠く傾向がみられる。礎石根石の底部は標高129.0m付近にあり、これは東辺切石の底部、南辺の築土中段とほとんど等しく、築土の状況と併せると基壇造成の際に129.0m付近が1つの基準とされたことが窺える。基壇化粧は側面は角閃石安山岩切石を積み上げる工法によったとみられるが、残存は東辺中央部の6個のみである。ただ基壇上面および周辺から同質の切石の破片および板石状に加工したものが相当数出土しており、また寺域東側の関越自動車道中間地域Ⅰ遺跡の平安時代の堅穴住居からも同様の切石が出土している。このことから、国分寺が衰退する時期にこれらの化粧石がはずされて持ち去られたことが考えられる。上面の化粧については不明である。榛名山周辺で採れ、古墳石室の構築に多用された、いわば身近な扱い慣れた石材を使用していることに注目される。階段については、その遺構は確認されなかったが、東辺中央部の切石列周辺に玉石が散布していることから、これは階段の裏込めではないかと考えられる。また南辺中央部の築土段差の周辺にある玉石もこれに類するものとみられる。北・西については不明である。

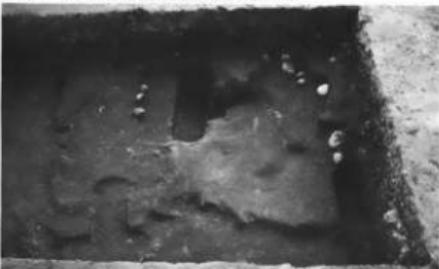
PL.15 塔基壇南西隅検出状況（南から）

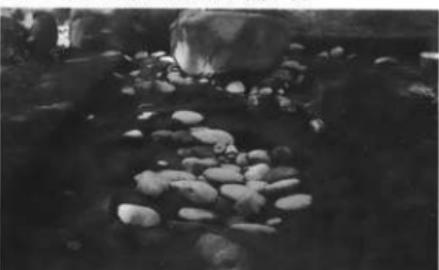
PL.16 塔南側柱礎石根石検出状況（南から）

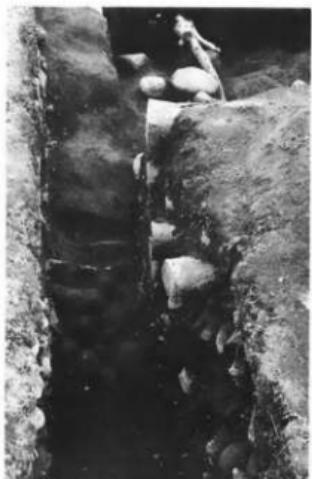
PL.17 塔基壇南辺築土段差検出状況
(南から)

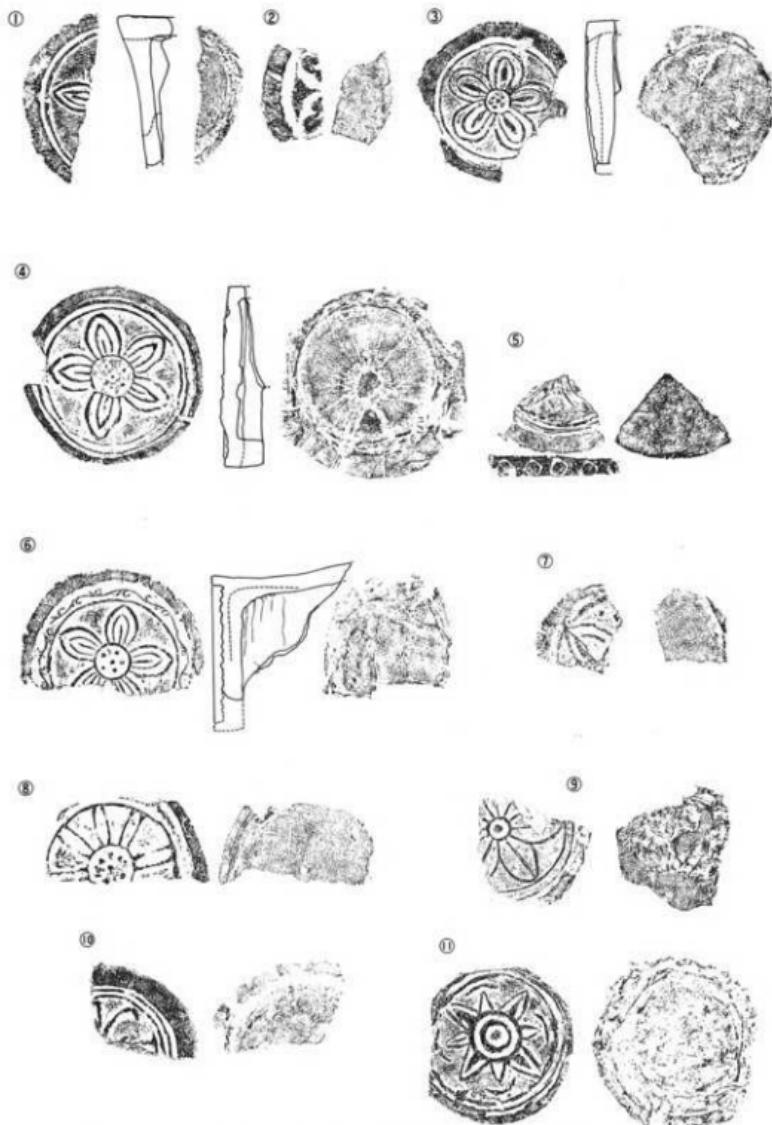
Fig.23 軒丸瓦 線尺1/5 ①第16次・改修盛土中 ②第16次 ③・⑧第19次・塔基壇周辺 ④～⑥
⑨～⑪第17次・瓦散布面 ⑦第17次・SB09柱穴埋土

なる器形を示す。焼成は軟質で黄灰色を呈し、胎土には砂粒を含む。胴部にはロクロ痕が付き、口縁部は横ナデ調整をしている。また盛土中からは、単弁五葉の創建期の瓦当文様の系譜を引く軒丸瓦(Fig.23-①)が出土している。

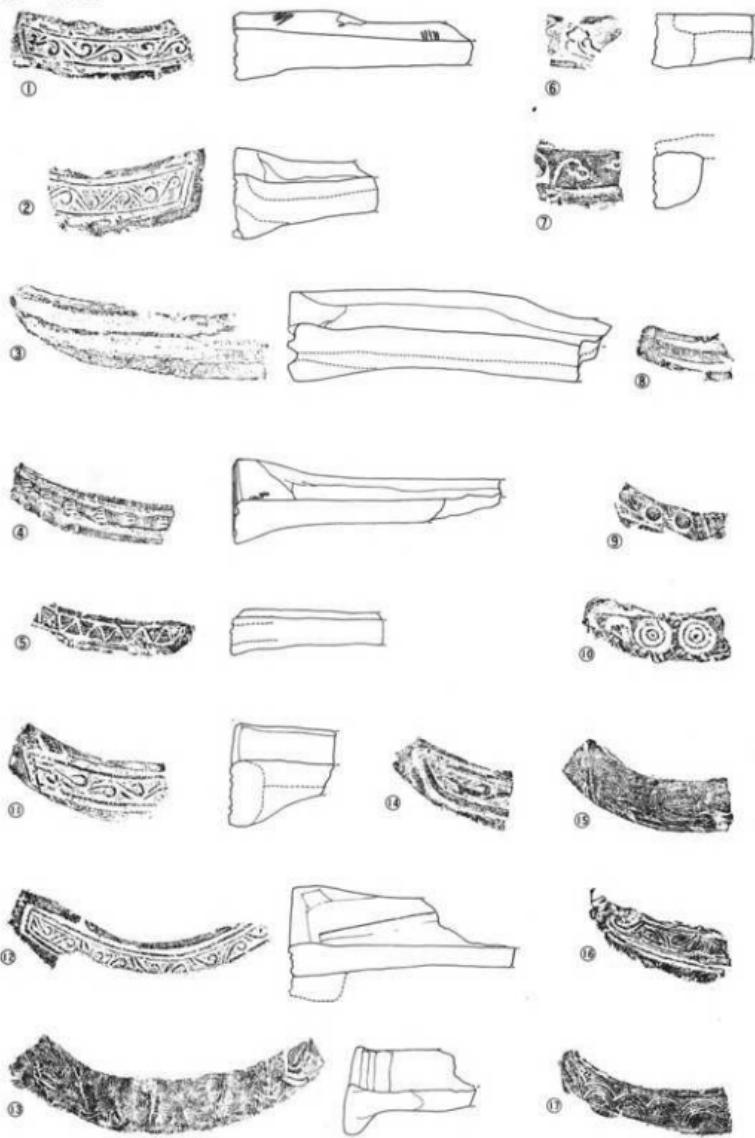
Fig.24 軒平瓦 縱尺1/5 ①~⑩第19次・塔基壇周辺 ⑪~⑯第17次・瓦散布面

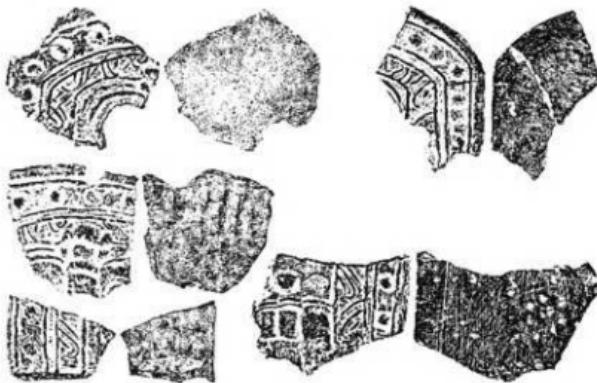
Fig.25 塔基壇周辺出土鬼瓦 縮尺1/5

鬼瓦については、これまで寺域内で破片が多く発見されている型式のものが、20片近く出土している。これは接続関係および製作技法からみて5個体分以上あると考えられる。各層の降棟の先端にはこの型式の鬼瓦が用いられていた可能性が強い。この他に隅木蓋瓦片が出土している。

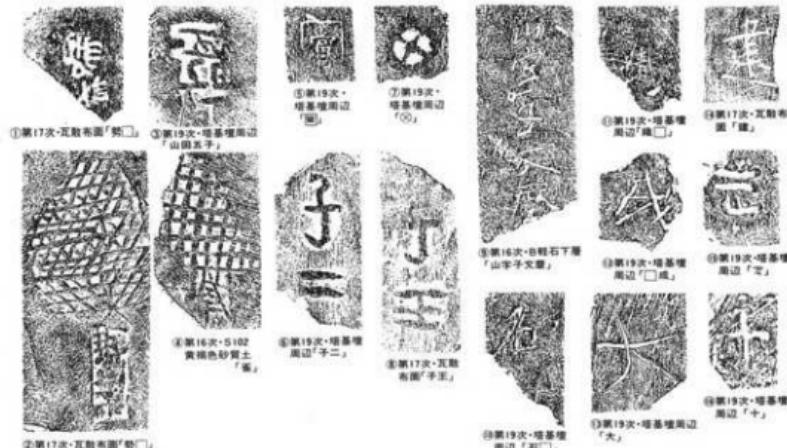
Fig.26 文字瓦 縮尺1/3

文字瓦は、押印・ヘラ描きを合せ100点以上が出土している。その多くは判読が困難、および「一」・「二」など記号的なものである。押印についてみると平瓦凸面に「勢□」と左字に陰刻するもの(Fig.26-①)、正位置で陽刻するもの(Fig.26-②)がある。「勢」については他に1字のみ陰刻するものが出土している。次に平瓦凸面に「山田五子」を陽刻するもの(Fig.26-③)などがある。ヘラ描きには「山字子文麿」(Fig.26-⑨)など人名を書くものが多い。これらをみると、押印には郡名・郷名に該当するものが多く、ヘラ描きには人名が多いといった傾向が窺える。
