坂井市埋蔵文化財発掘調査報告書

丸岡城跡

2021

坂井市教育委員会

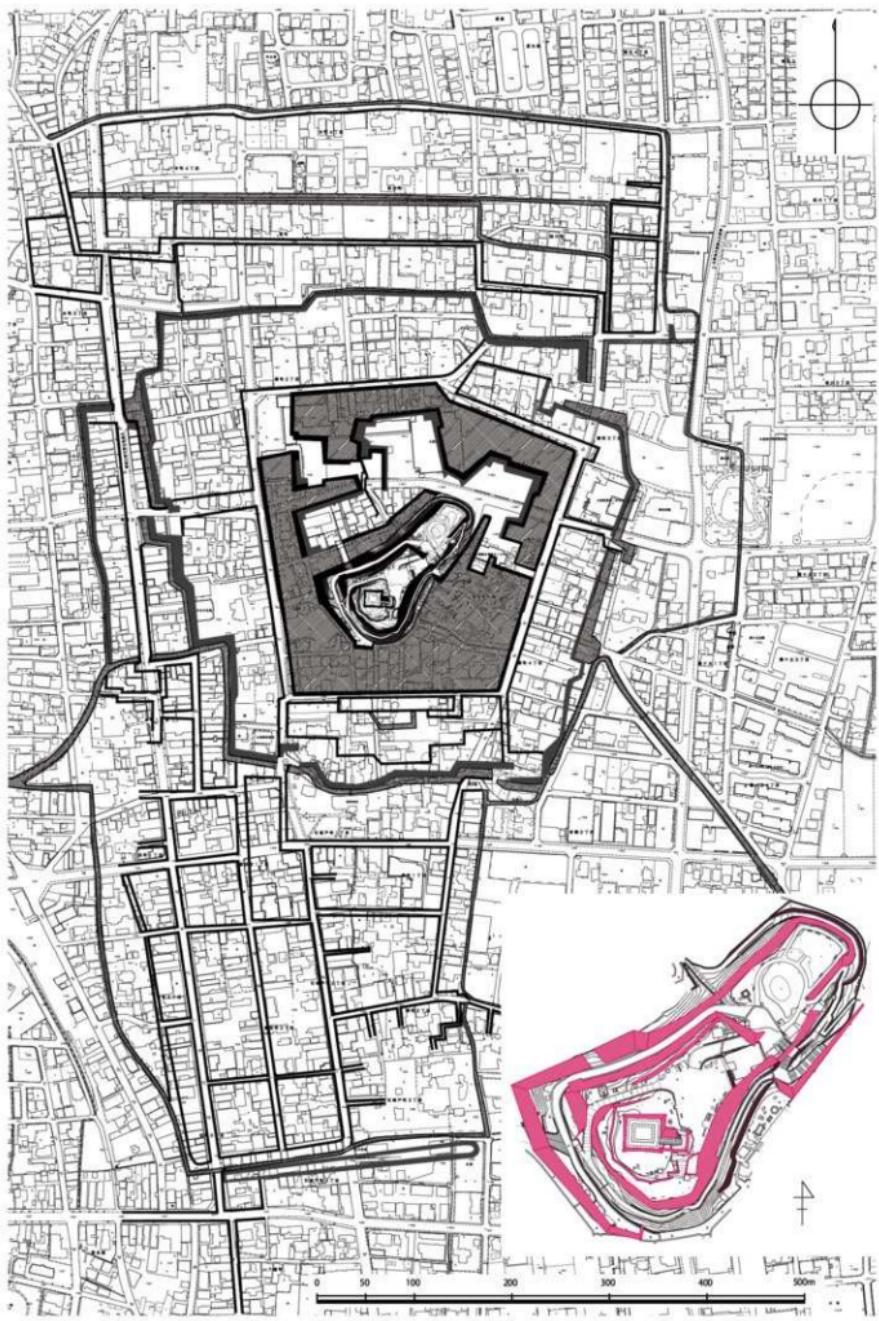
第12図 丸岡城下町復元図及び城山石垣想定図

以上のように、現在の丸岡城は本多氏が整備した城郭が江戸期を通じて存続し、明治以降大幅な改変を受けて現代に至つてゐる。現状で城郭の痕跡を視認できる部分は限定的である。そこで、絵図や古写真等を参考にして、城下町と現在の市街地を重ね合わせた復元図、および城山の石垣を想定した第12図を作成した。

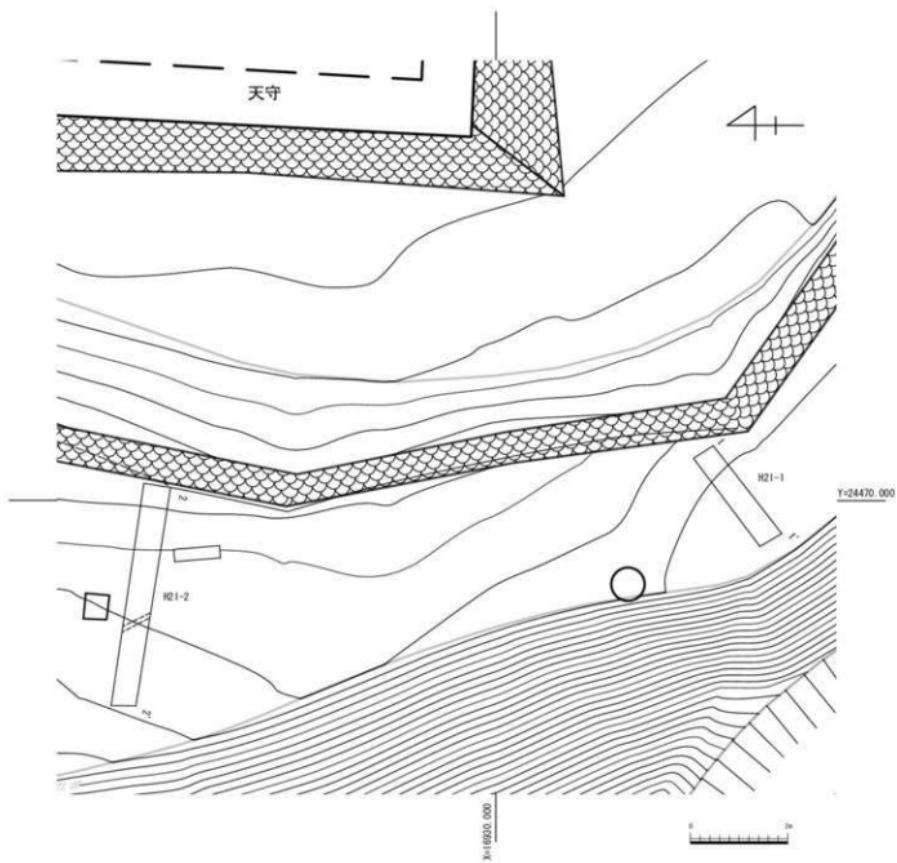
第13図 平成21年度調査トレンチ配置図 (S=1/100)

石仏はうつぶせの状態で埋まっている。周辺には円礫や角礫が露頭した状態である。絵図では、イスバシリの斜面側にも石垣が描かれていることから、石垣を構成するものかどうかを確認するために、半裁して層序の確認を行うこととした。

調査の結果、石仏の下は5～10cm大までの円礫・角礫が堆積しており、状況から西側斜面石垣の裏込めである可能性が高い。石仏は舟形後背を持つ如意輪觀音で、頂部に「口(十?)四番」の文字が彫られている。十四番で如意輪觀音は西国三十三所の三井寺の本尊と合致することから、西国三十三所を模したものの1体と考えてよい。城郭存続期間中に整備されたとは考えにくく、長昌庵の入った明治以降に整備されたもの一部であろう。丸岡城は明治以降に長昌庵（現長昌寺）が入って時報の太鼓を打っていた。石仏はこのほかに天守南東のタブノキの根元にも安置されている。調査の過程では、地蔵菩薩の頭部も出土している。

放水銃周辺は直径60cm程度の石も点在している。トレントは昭和52年に整備された放水銃の横に設定し、堆積状況と配管深度を確認することとした。

配管はGL-60cm程度の深度で確認できた。堆積状況は暗褐色系の土で、石瓦片と長辺60cmを超える石も含まれる。昭和23年の福井地震で倒壊した際の土と考えてよいだろう。H21-1トレントの土層堆積状況を考えると、西側に礫が詰まつた石垣の裏込めが想定できるが、現状では確認できな

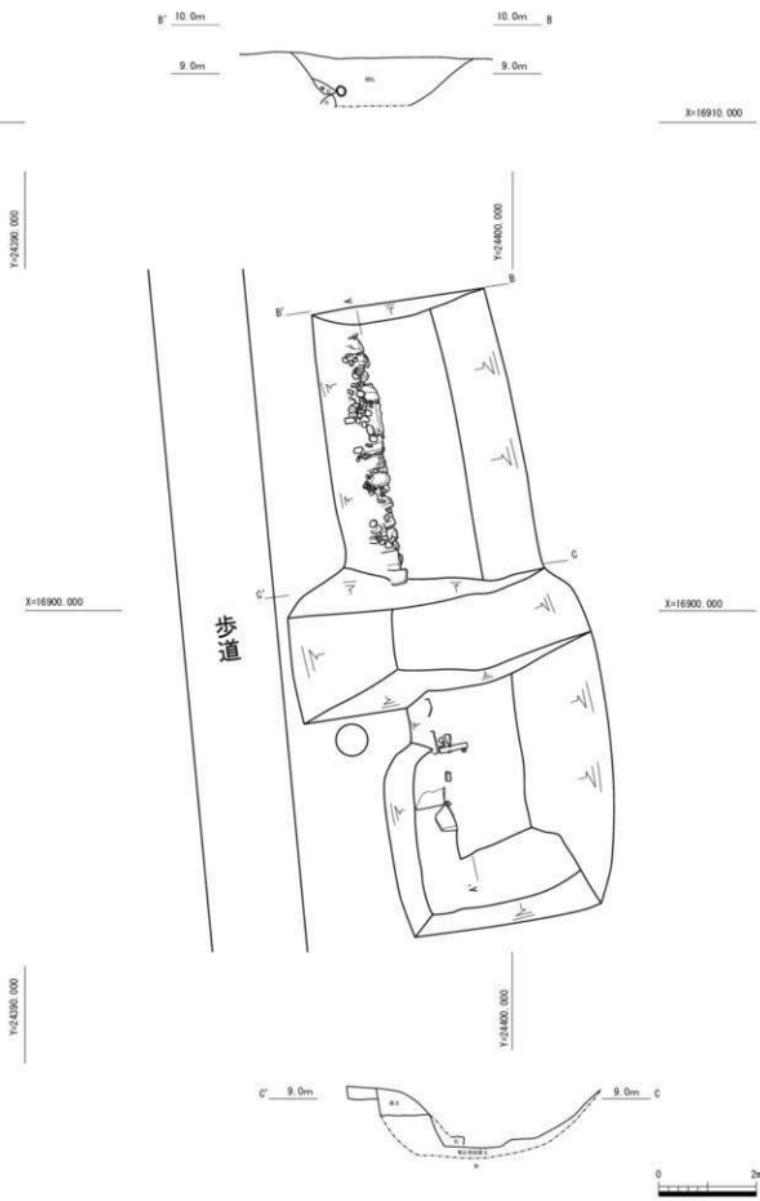
第15図 H22 実測図 (S=1/100)

見つかった石列は南北方向で敷地に隣接する県道丸岡勝山線とほぼ平行する。石垣は N10° W でやや西に振る。石列は北側で一部 2 段確認でき、石垣であることが確認できた。石垣の背後は握り拳大程度の川原石が裏込めとして詰まっている。現存する石垣よりも高い位置まで裏込めが残っていることから、本来の石垣はさらに高かったと推定される。石垣は 30 ~ 80 cm 大の石が使われ、小口を正面に積むことを基本としているが、長側を正面に向けたり、小口の尖った方を下に向けたりするなど、やや雑な積み方である。堀の底面よりも下には基底石、丸太地業は確認できない。南側は笏谷石の角柱状切り石で約 70 cm の取水口としている。底面から 50 cm のところで色が変わっており、内堀の水深を知ることができた。取水口は砂利と瓦礫が詰められている。取水口付近に直径 10 cm の丸木杭と横木があり、堰の痕跡と考えられる。取水口の延長線上には外堀があり、暗渠で外堀に排水していたのであろう。なお、丸木には洋釘が刺さっていたことから近代まで使用していたことがわかる。

調査地の標高はおよそ 9.4m で、堀の底面は 8 ~ 8.3m、石垣の底面もほぼ同じレベルである。残っている裏込めの高い場所で 8.9 m 程度であった。

検出された石垣は内堀の外側ラインにあたると考えてよい。取水口や石積みは修繕され、明治以降の手による部分もあると思われるが、裏込めが良好に残っていることからも石垣のラインは江戸期の縄張りを踏襲していると考えてよいだろう。内堀外側の石垣はおよそ 1.2m 程度とそれほど高くなく、堀の水深も深いものではなかつたことがわかつた。

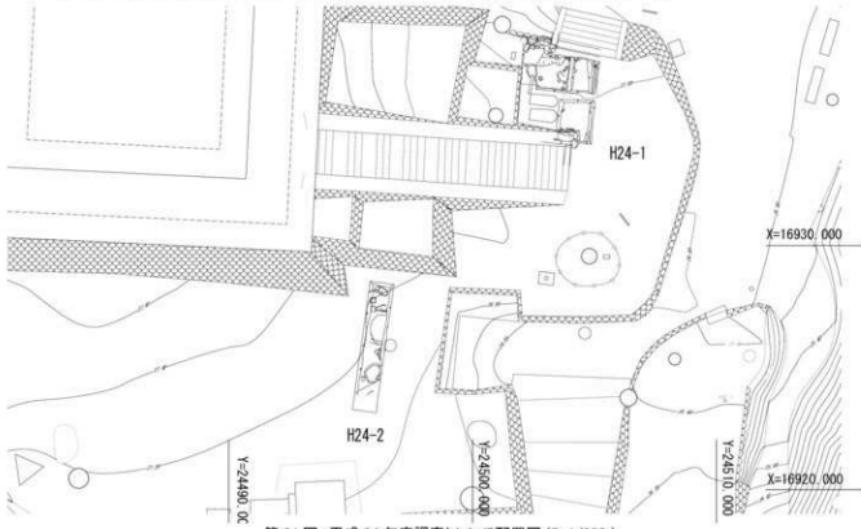
第 21 図 平成 24 年度調査トレーニング配置図 (S=1/200)

天守南側の遺構面の深度を確認することを目的として、天守台南東角付近に南北方向のトレーニングを設定した。

GL-40 cm 付近で石瓦を敷き詰めた層が確認できた。現代の遺物も混在したため取り上げて掘り下げた。結果、GL から -100 cm 程度は石瓦を含む層で、新しい時期の堆積の可能性が高い。遺構面はトレーニング中心付近で標高 25.7 m である。GL-75 cm 付近で大きい石が検出された。用途は不明である。北端から 180 cm 付近を中心として大きく地山が掘り産められている。くぼみの北側は一段高くなつて地山の礫が集積されていた。H23-2, H23-3 トレーニング 北端の状況によく似ている。

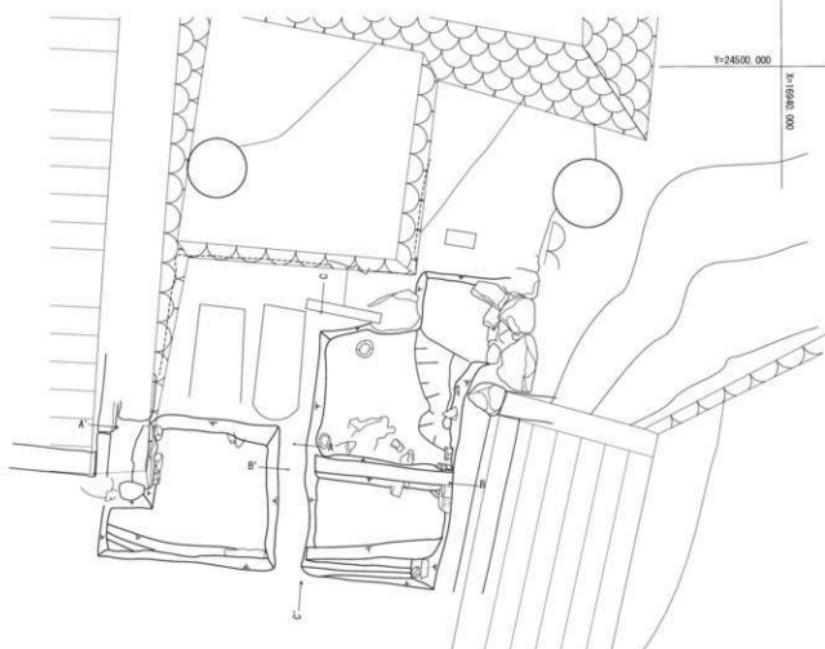
第 22 図 H24-1 実測図 (S=1/50)

- 1 砂利層
 2 にぶい赤褐色 SYR 4/4 石瓦。現代の遺物含む 赤色地山種を多く含む
 3 にぶい赤褐色 SYR 4/4 粒子は細かい 赤色地山の風化土か
 4 極褐色 7.SYR 4/3 粒子は細かい 白色被覆じる 赤色地山は少量 石瓦
 遮じる
 5 にぶい黄褐色 10YR 4/3 粒子は細かい 黄色地山の風化土か
 6 極灰色 7.SYR 4/1 粒子は細かい 赤と黄色の地山の小礫を含む
 7 黒褐色土 10YR 3/2 薄い黒色土層
 8 岩盤層 凝灰岩風化層 赤色地山を基本とする

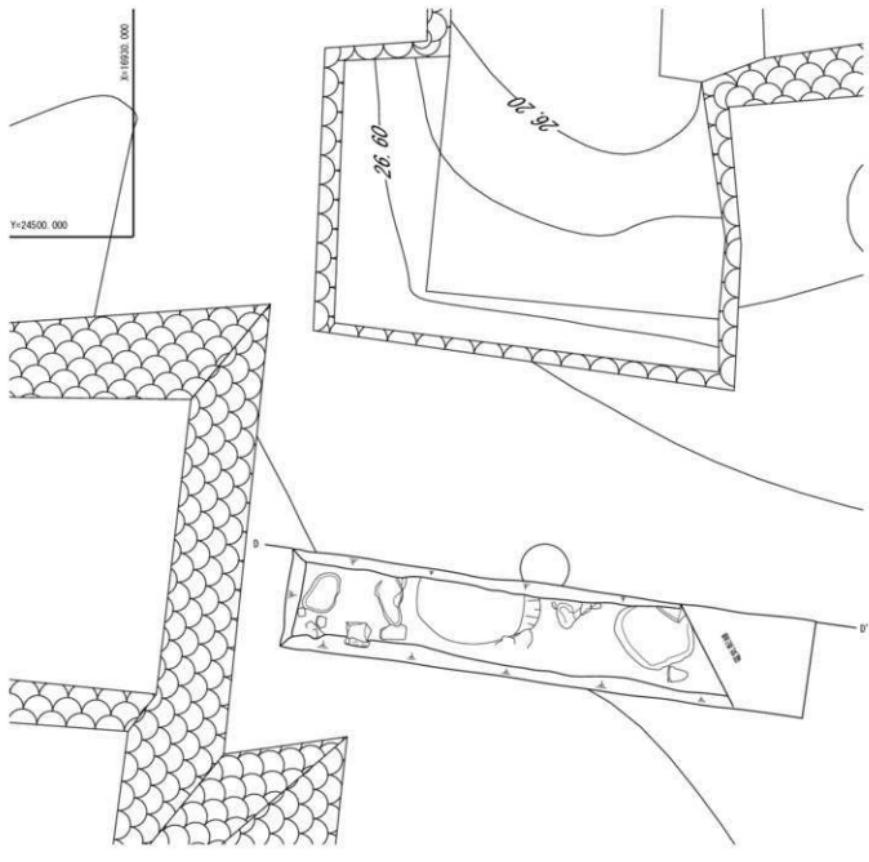
第23図 H24-2 実測図 (S=1/50)

- 1 表土
- 2 表土(砂)
- 3 にぶい黄褐色 IOYR 4/3 もろい 現代の遺物。石瓦を含む
- 4 深灰色 IOYR 4/1 もろい 現代の遺物が混じる
- 5 雜褐色 IOYR 3/3 地山の縁の小片が混じる
- 6 黄色 IOYR 4/4 地山と5層の混ざり 石瓦は混ざらない フルより重み強い
- 7 黄色 IOYR 4/4 地山と5層の混ざり

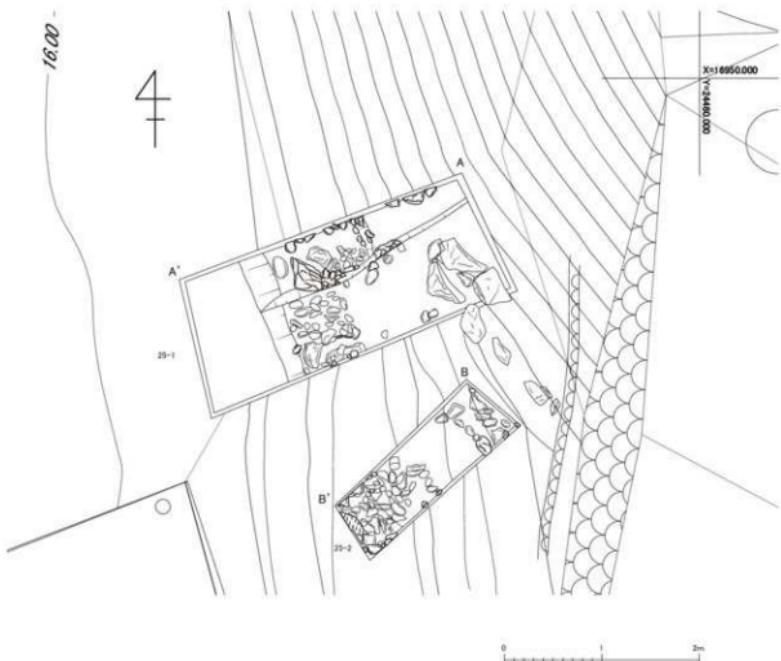
第 24 図 平成 25 年度調査トレンチ配置図 (S=1/50)

石垣分布調査に加えて、城山西側の水ノ手において、2 本のトレンチを設定して試掘調査を実施した。GL-20cm で礫がまとまって検出されたため、断ち割りを入れて層位を確認した。結果、さらに約 1m は円礫が堆積していることが確認できた。石垣の裏込めと判断した。本丸から西側に下る石段の石垣よりも外側に江戸時代以前の石垣があったことがわかる。石垣は明治 19 年ごろに撮影された写真でも確認することができる。

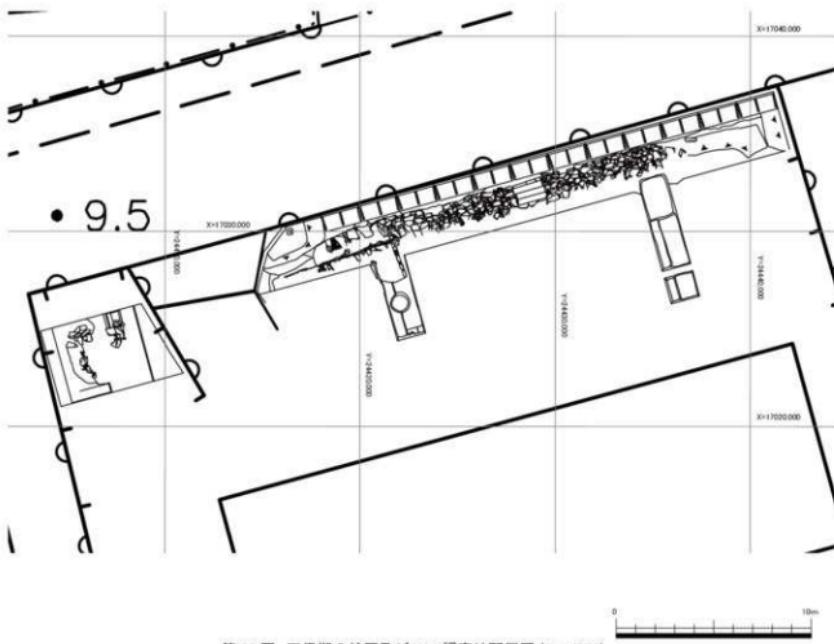
第26図 正保期の絵図及びH26調査地配置図 (S=1/250)

西側では、古写真や絵図から北面と西面に石垣が積まれ、隅櫓があつたことが想定された。現状は西側から北側にかけて擁壁が建てられ、コンクリート舗装がされている。コンクリートと盛土の直下で遺構面と思われる面を検出した。西側は擁壁を設置する過程で石垣は破壊されており、調査範囲で石垣を検出することはできなかつたが、土層断面から裏込め層を確認することができた。裏込めは 20 cm 大までの円礫・角礫が詰められている。それよりも上層は近代以降の搅乱層と判断した。北面は配管等で破壊が進んでいるものの、北向きの石垣を検出している。遺物は現代の瓦礫で、遺構の年代を決定できる遺物は採取できなかつた。

北面の石垣は直径 50 cm 程度までの石材を用いて、あまり加工せずに積まれた野面積みである。石積みの傾斜は S75° W である。隅角部は破壊されて確認できなかつたが、擁壁基礎より下層まで続いている。今回調査では擁壁より下層の調査は見送っている。

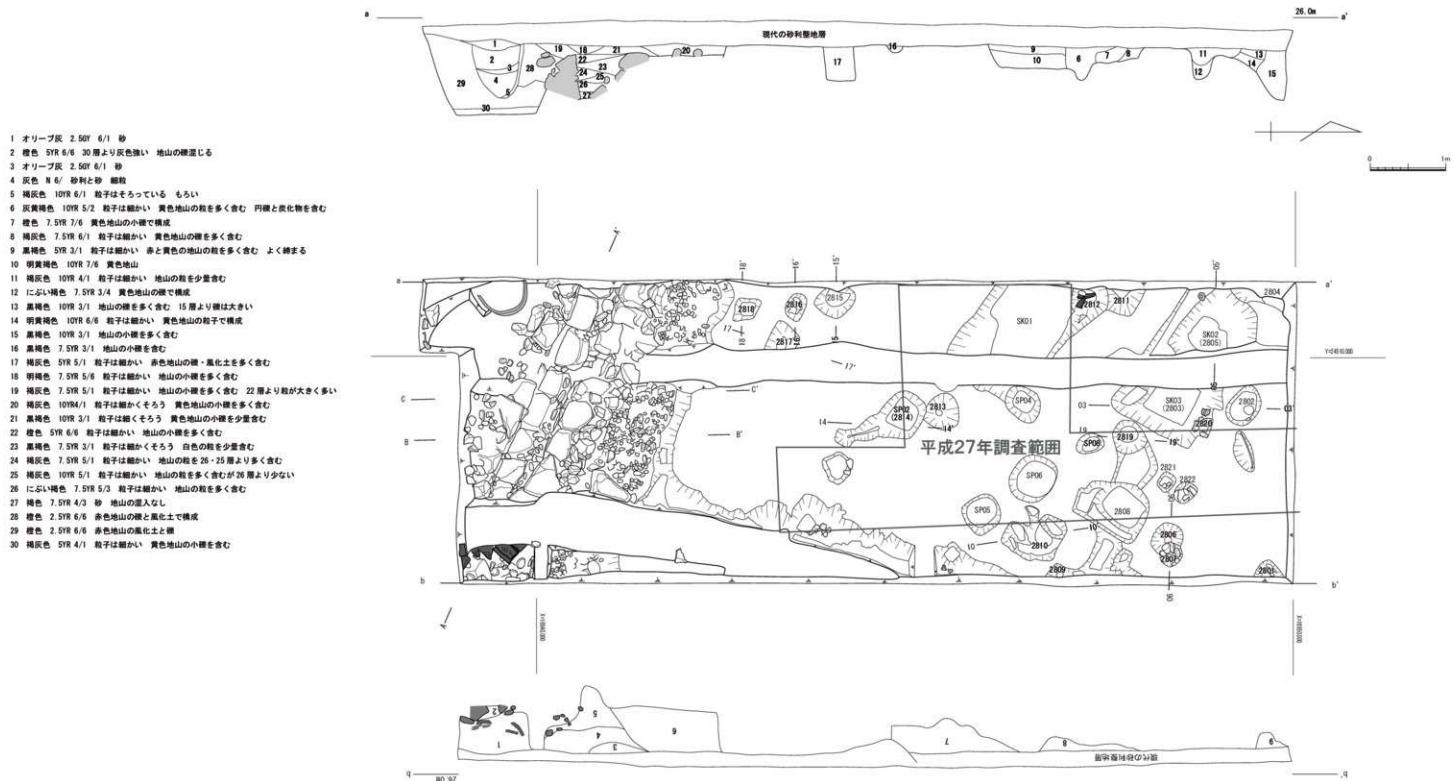
第31図 H28実測図(S=1/50)

南端で検出された石積遺構は W22° N で、向かい合った 2 列の石垣と底部に面を南に向かって傾斜する石を並べて作られている。消火栓設備の配管で一部破壊されている。石積は北側で 3 段、南側で 2 段残っていた。北側石積の裏込めは、下層は 20 cm 程度の地山の割石を使い、上層は川原石を詰めている。南側は表層付近まで地山の礫を多く含む土で、表層近くで川原石が混じる程度であり、北側の積み方とは異なる。石積遺構内埋土の層位は、最下層から約 20 cm は水平堆積が認められる。構築順序は北側石積 → 底部石 → 南側石積である。なお、北側石積は底部石積よりさらに下層に 1 石以上積まれていることがわかっている。

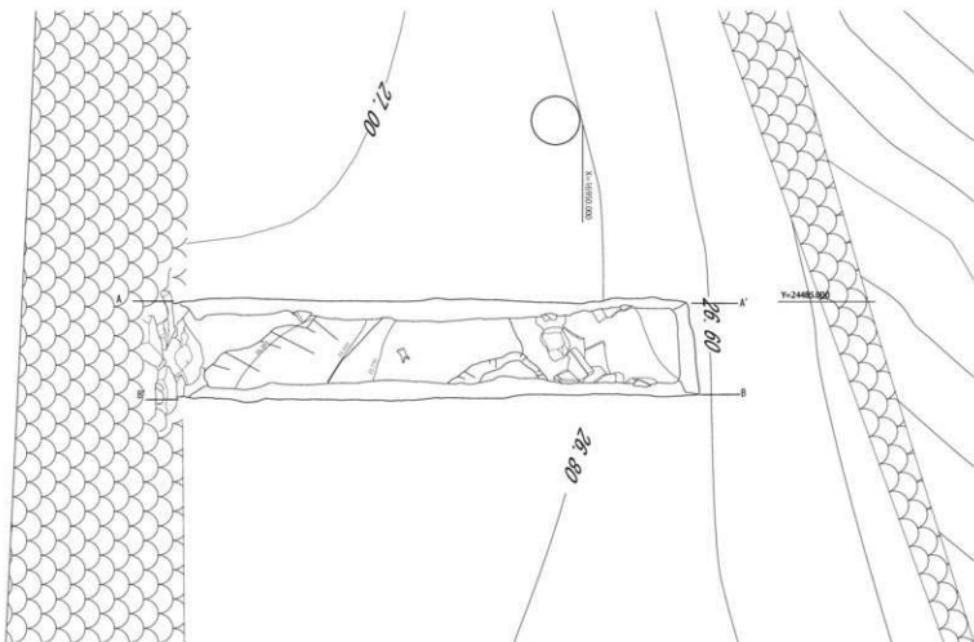
第36図 H30-N 実測図 (S=1/50)

- 1 黄褐色 10YR 5/6 地山風化土、地山礫を多く含む
- 2 に赤い黄褐色 10YR 5/3 地山風化土、地山礫を多く含む
- 3 砂 配管の被覆土
- 4 灰褐色 7.5Y 5/1 粒子は細かくそろう
- 5 灰褐色 7.5Y 4/2 赤色地山の小礫を含む
- 6 楊灰色 10Y 5/1 砂多い、白い漂礫片を一部で含む
- 7 明黄褐色 2.5Y 6/6 地山風化土
- 8 黒褐色 10Y 3/1 粒子はそろう

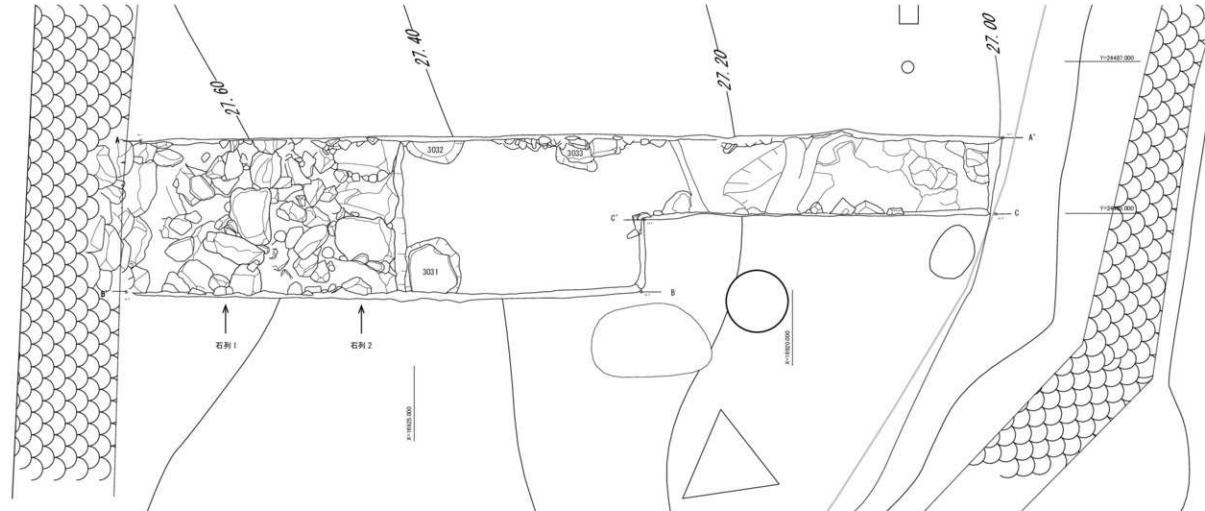
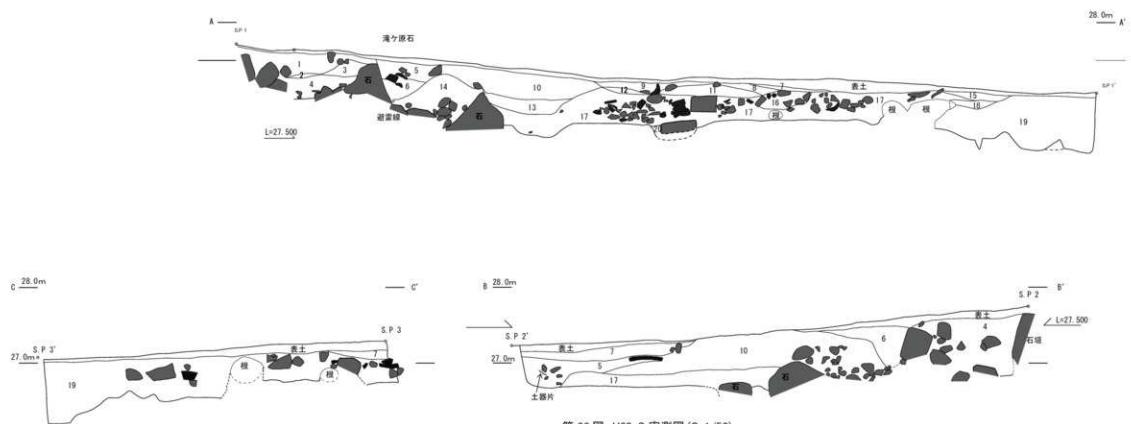
第38図 H30-S 実測図 (S=1/50)

3033：直径 70 cm、深さ 20 cm、トレーニング東壁際で検出した。礎石が据えられている。

3031 と 3032、3032 と 3033 の芯々距離が一間間隔である。ただし、3031 の礎石天端が 26.7m に対し、3033 の礎石天端が 26.9m と約 20 cm の開きがある。

- 1 反黄褐色 10YR 5/2 石瓦の粒含む。黄色地山の粒子小さく多い
 2 赤褐色 5YR 4/8 青色地山の層
 3 反黄褐色 10YR 4/2 黄色地山の粒子。小さい。石瓦まじる
 4 褐褐色 10YR 5/1 黄色地山の層。大きい。
 5 赤褐色 5YR 4/9 地山レーピーの層。軽大きい
 6 褐褐色 7.5YR 5/2 塗貝土
 7 赤褐色 5YR 4/6 地山の層
 8 黄褐色 2.5YR 4/1 沖積（現代）
 9 反黄褐色 10YR 5/2 地山の礫片を少量含む
 10 黑褐色 7.5YR 3/1 地山小砂質。漂砾片含む
 11 程赤褐色 5YR 3/4 細かな地山層。漂砾片含む
 12 赤褐色 5YR 4/8 地山の層
 13 赤褐色 5YR 4/9 青と黄の地山礫片を多く含む
 14 にじみ黄褐色 10YR 4/3 地山のしわ多い。石瓦まじる
 15 黄灰色 2.5YR 4/1 砂（現代の土）
 16 黑褐色 10YR 3/1 地山の層多い。石、石瓦含む。漂砾片の白色粒含む
 17 棕褐色 10YR 4/1 細かな地山のしわと含む（少量）
 18 黑褐色 10YR 2/1 自然の土壤の混じり
 19 黑褐色 10YR 3/1 游谷石瓦混じる。円形孔含む。地山のレキ片含む
 20 黑褐色 10YR 3/2 粒子そろう。地山の粒子の混入っぽい

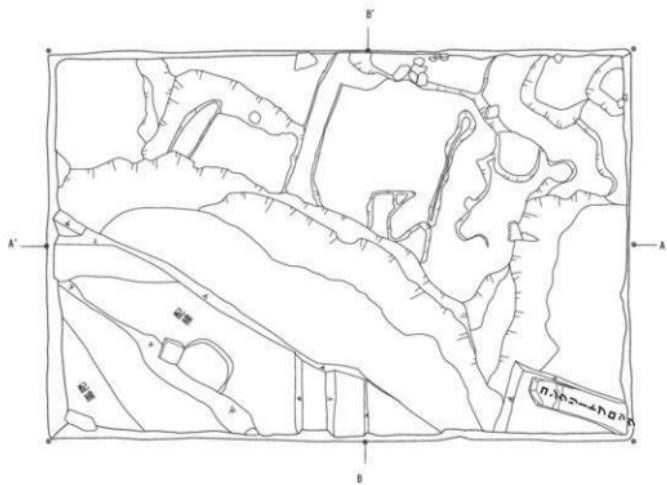
第39図 RI-1実測図 (S=1/50)

新たに検出した石垣は天守台の根石から 2 段目に食い込んでおり、天守台と同時期に構築されたと思われる。石垣は天守台から南に延び、3m 地点で東に屈曲する。H30-S で検出した石列 2、R1-S1 トレーニングの SD0102 と同じ造構と判断でき、南面の石垣は 8m 以上あったことがわかる。西面石垣の根石は岩盤の上に据えられ、掘方は無い。南面石垣の根石は詰石で判断できなかった。築石は多いところで 3 段が残っている。築石寸法の一例は面の幅 70 cm、高さ 30cm、控え 80 cm、裏込めは円礫が多い。石垣西面の角度は 62° で、南面はおよそ 70°、現在の天守台の傾斜が概ね 60° である。隅角部は整形した石を使い、角は 90 度より鋭角である。

南面石垣から 25 cm 離れて礎石がある。岩盤層の上に置かれており、平面形でピットは検出できなかった。礎石の天端は標高 26.7m で、H30-S トレーニングの 3033、R1-S1 トレーニングの 0106 に据えられている礎石の高さと矛盾しない。

- 1 暗灰色 7.SYR 5/1 地山礫を含む 砂利少量混じる
- 2 暗黄褐色 10YR 4/2 地山礫小片を多く含む 石瓦混じる
- 3 暗黄褐色 10YR 5/2 地山礫多い
- 4 明赤褐色 SYR 3/2 赤岳地山風化層か
- 5 黄灰色 205Y 4/1 雪融含む
- 6 暗灰色 10YR 5/1 地山礫を含む
- 7 暗黄褐色 10YR 5/2 地山礫多い
- 8 暗灰色 10YR 6/1 表層の砂利を含む
- 9 明赤褐色 SYR 3/2 赤岳地山風化層か
- 10 黒褐色 7.SYR 3/1 赤色地山の礫を多く含む
- 11 暗灰褐色 10YR 6/1 小円錐と表層の砂利を含む
- 12 明赤褐色 SYR 3/2 赤色地山風化層か
- 13 暗灰色 7.SYR 4/1 赤色地山の細片を多く含む
- 14 にぶい黄褐色 10YR 5/4 赤色地山の細片を多く含む
- 15 明赤褐色 SYR 3/2 赤色地山の風化層か
