# 宮島 1 砂金採掘跡

一般国道230号今金町国縫道路工事に伴う発掘調査報告書

北海道今金町教育委員会

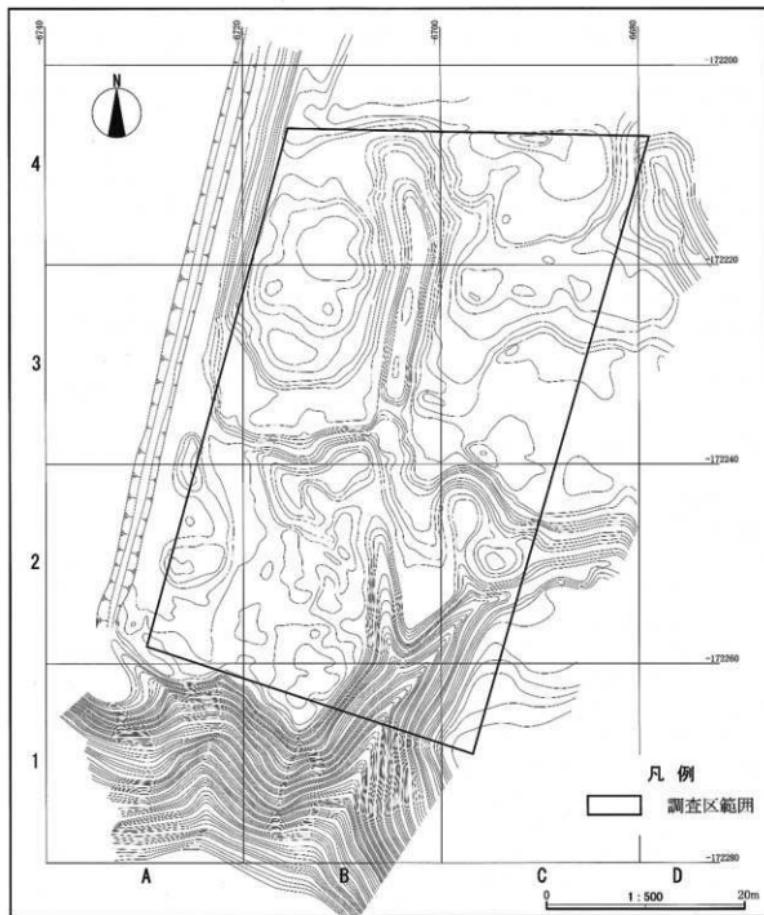
図3 調査区全体図

調査区は、道路用地となる範囲を対象として設定した（図3）。面積は1,800m<sup>2</sup>である。グリッド表示は世界測地系に則ったもので、20m単位で調査区全域に表示している。グリッド名は便宜上、東西方向にアルファベット、南北方向にアラビア数字を付し呼称する。なお、基点となるA-1交点の座標値は下記のとおりである。

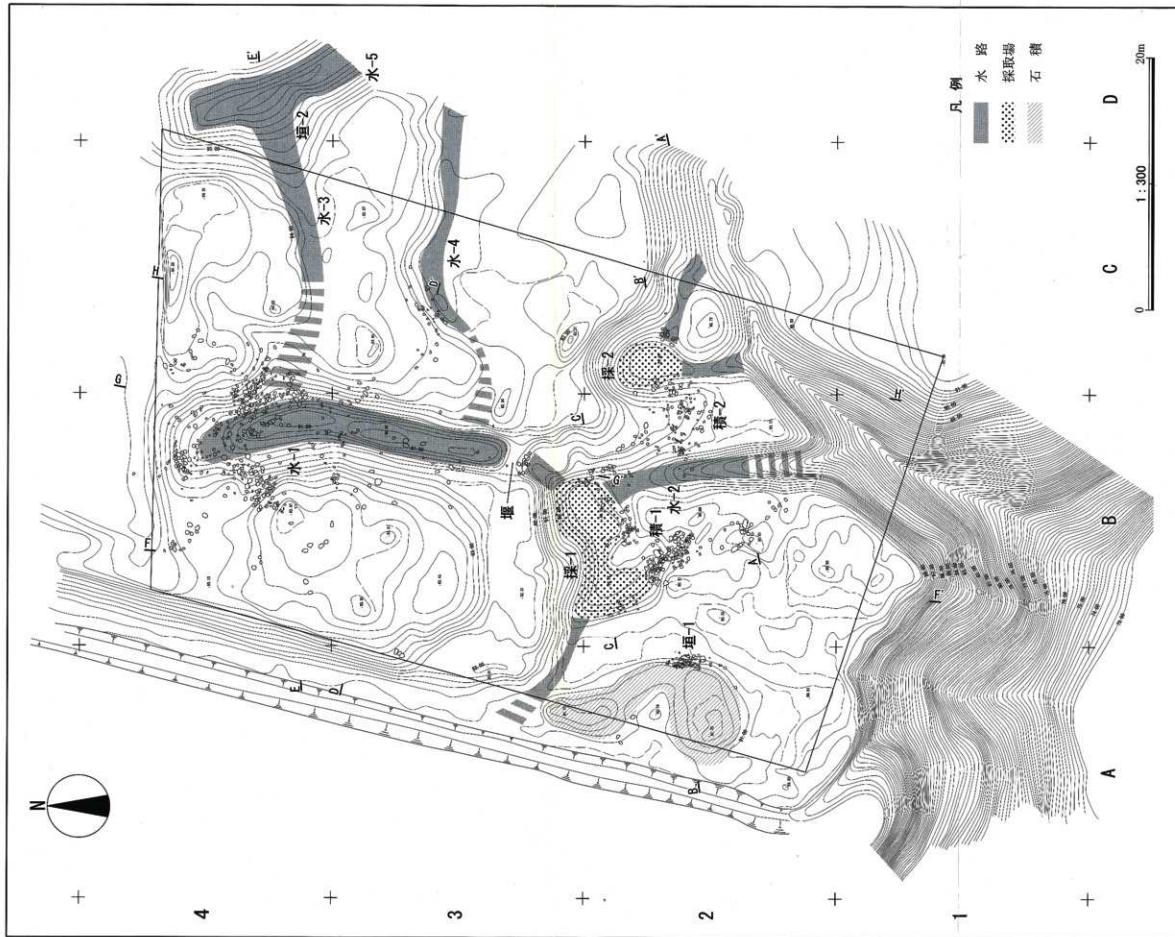
图 4 调查区平面图

調査区内の標高は90～93m、現河床面との比高は15mを測る。調査区内の造構数は、水路4、堰1、採取場2、石垣1、石積2ヶ所である。調査区外の北東寄りで水路1、石垣1ヶ所を確認したので参考までに掲載した（図4）。

**水路** 水路-1としたものはB 4～B 3区に位置し、現状で長さ約25m、幅は上端で約5m、深さ約2.5mを測り、南北方向に延びる。北側は農地により破壊されており、全長は不明である。南側は堰によって中断されるが、さらに南側の採取場-1へとつながっている。採取場-1へ水を流したものとみられる。水路北寄りの両側には拳大～人頭大程度の磚が集中する区域があり、これらは水路が形成される際に積み上げられたものであろう（図版2）。

水路-2はB 2区に位置し、南北方向に延び、断面V字状を呈する。南側の自然の沢へと連なっており、人為による改変度合を見極めるのは難しいが、自然地形を利用しつつ、採取場1の排水溝としての役割を担っていたものであろう。

水路-3・4はC 4区・C 3区に位置し、東西方向に延び、断面はごく浅い溝状を呈する。南側の側壁の残存状況は良くないが、北側には小規模な石垣状の造構が断続的にみられる。いずれも東側の水路-5と合流していることから、水路-5の支線的な役割をもつたものと推定している。

水路-5は、図面では一部しか掲載できなかったが、D 4区から南西側へ湾曲し、C 2区の自然の沢へとつながっており、現状で長さ約45m、幅は上端で約7.5m、深さ約2mを測る。断面はV字状を呈する。北側は農地により消滅しているが、今回の調査で確認した造構としては最大規模のものである。現状で、水路の両側には整然と積まれた石垣が露出する部分が断続的にみられ、この付近での給排水機能をもつた中心的な水路としての役割が推定される。

図面作成は、業者が作成した原図データを图形描画ソフト（アドビ社イラストレーターCS）によって編集し、原稿とした。主要平面図（図4）の等高線は20cmきざみとし、平面図上に遺構の遺存範囲をトーンによって示した。また、石垣や石積等の礎の表示は、人頭大程度の礎は白化したが、拳大以

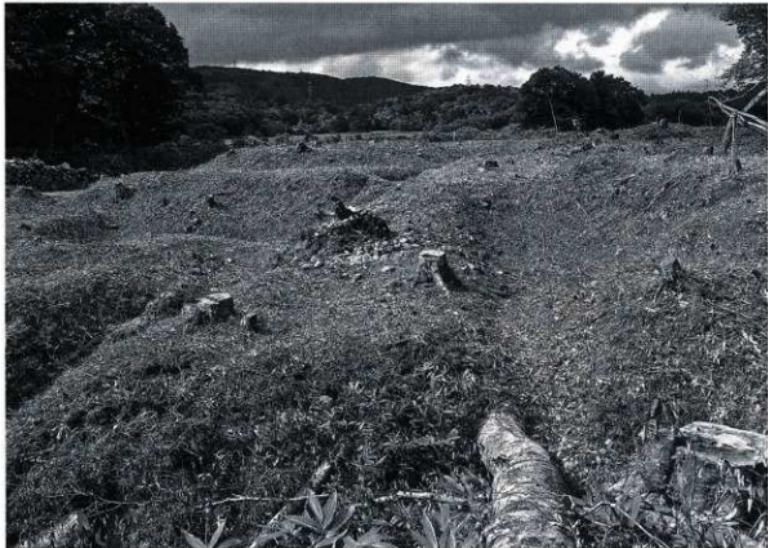
5 採取場-2・石積-2（南東から）

**採取場** 採取場－1はB2区に位置し、2つの脩円形の凹地が連結したような形状を呈する。比較的大型の東側のもので、東西6m、南北5m、深さ1.5mを測る。北側の水路－1より給水し、南側の水路－2により排水したものと考えられる。採取場－2はC2区に位置し、径5m程度の円形を呈する。深さは西側平坦面との比高で約1.5m、北側平坦面とでは約3.5mを測る。この東側と南側に小規模な水路状遺構があるため、東から水を引き、南へ流したものとみられる。

**石積** 石積－1は採取場－1の南側一帯に位置し、拳大～人頭大程度の礫が集積している。一部、石垣状に積み上げられたところもみられる。石積－2は採取場－2の西側に位置し、拳大～人頭大程度の礫が集積している。なお、この上面には自然倒木したブナの根が覆っていた。石積によって根が地中に入り込めないため、台風などで倒れやすくなっているもので、このような倒木は近辺の砂金採掘跡でしばしばみられる特徴である。

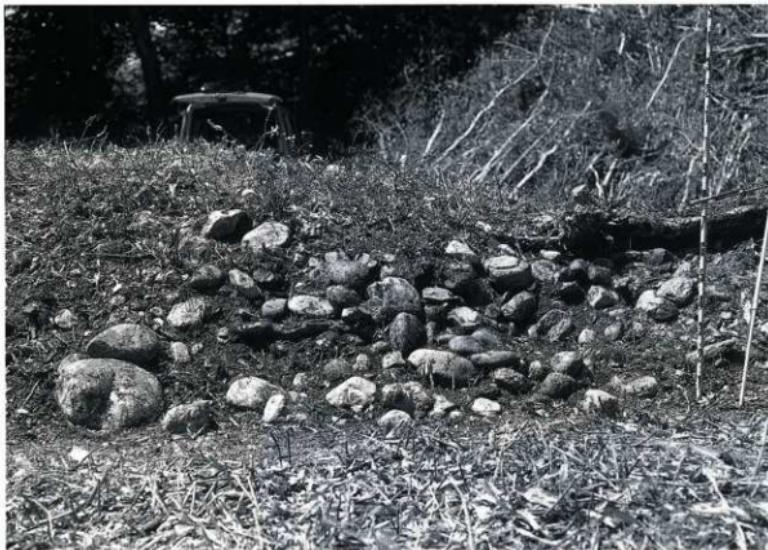
7 石垣－1（東から）

**石垣** 石垣－1はA2区に位置し、拳大～人頭大程度の礫の積み上げが、高さ約70cm、長さ約6mにわたり、南北に連なって認められる。この石垣の西側一帯にはやや小ぶりな礫が集中する石積となっている。採掘作業の工程上の早い段階に作られた石垣の一部と推定している。

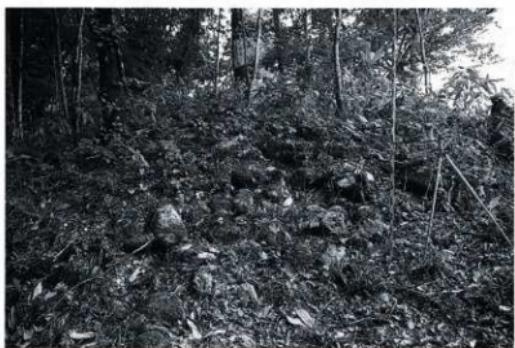
11 石垣 - 2 (北東から)

石垣－2はD4区に位置する。水路－5の西壁から立ち上がるよう西方向へ延び、水路－3の南側壁面を構成している。人頭大ほどの円礫が5～8段ほど整然と積み上げられており、今回確認した中では最も遺存状態の良い石垣である（図版5）。
