武藏国分尼寺跡 I

平成4年度発掘調査概報

国分寺市教育委員会

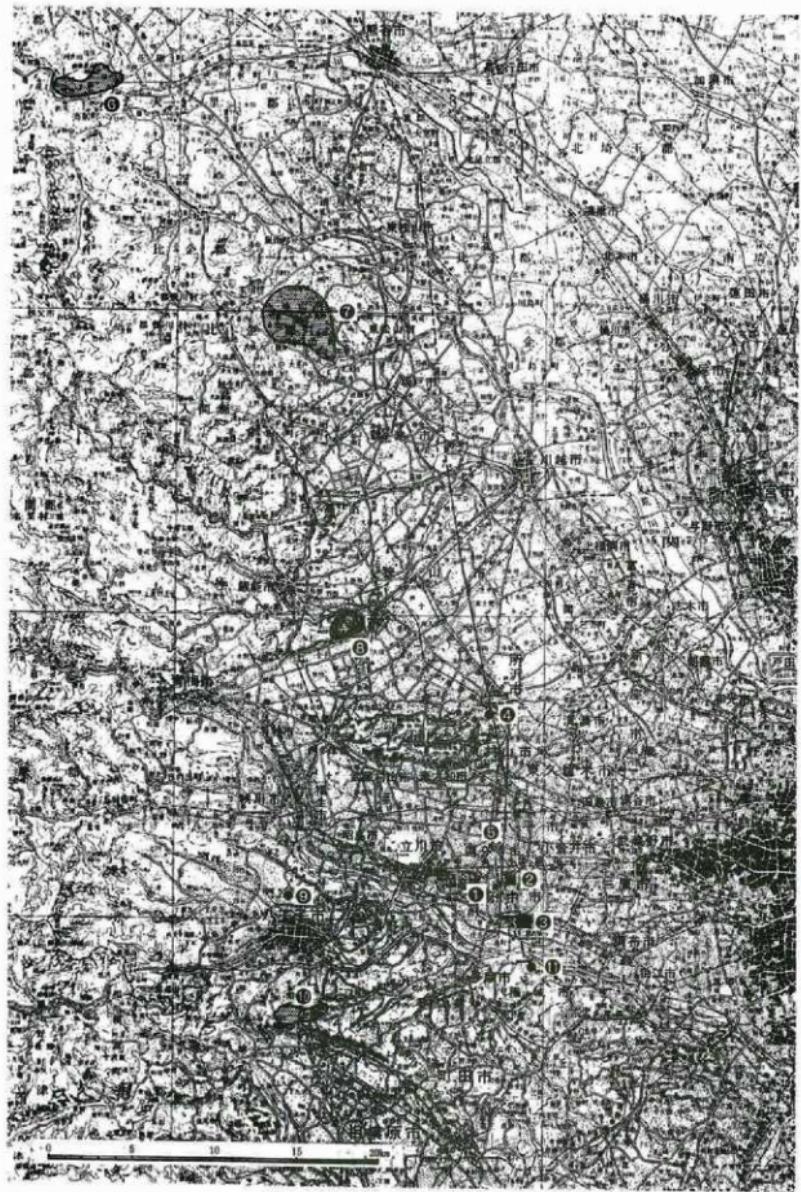
第2図 武藏国分尼寺跡位復図

1 武藏国分尼寺 2 武藏国分僧寺 3 武藏国府推定地 4 所沢市東の上道跡 5 東山道武藏路推定ルート(酒井清治1993「武藏国内の樹山道について」『国立歴史民俗博物館研究報告 第50集』による) 6~11は武藏国分寺造瓦窯 6 木野瀬跡群 7 南比企窓跡群 8 東金子窓跡群 9 谷野窓跡群(南多摩窓跡群) 10 郡丘山地区窓跡群(南多摩窓跡群) 11 大丸窓跡群(南多摩窓跡群)

立川段丘面の南縁は高さ10mほどの府中崖線によって沖積低地に面されている。国分寺より約2kmの距離である。その縁辺には7世紀代に遡る自然集落が確認されている。以後、7世紀末～8世紀初頭に国衙が設定され、8世紀前半に成立したと考えられている（第2図3）。国衙推定地は大國魂神社境内及びその東方一帯の「京所」と呼ばれているところに位置し、国衙を取り巻く国府や街並は国衙の北側一帯にひろがっていたものと推測されている。武藏国府城は東西約3.7km、南北約1.2kmを最大の範囲とされる。これまでに2000軒に近い堅穴住居跡と400棟ほどの掘立柱建物跡等々が発見されている。（府中市遺跡調査会1986「武藏国府関連遺跡調査報告VII」）

古代東山道武藏路に比定される両側溝を有する幅12mの道路跡が武藏国府の西方から僧尼寺間を貫いて北上し小平市境まで約4.2kmが確認されている（第2図5）。北約10kmに位置する狹山丘陵東端の所沢市東の上遺跡（第2図4）において延長部分が発見され、道路の築造時期について側溝並びに硬化面上出土須恵器の年代観から7世紀第3四半期と報告されている。

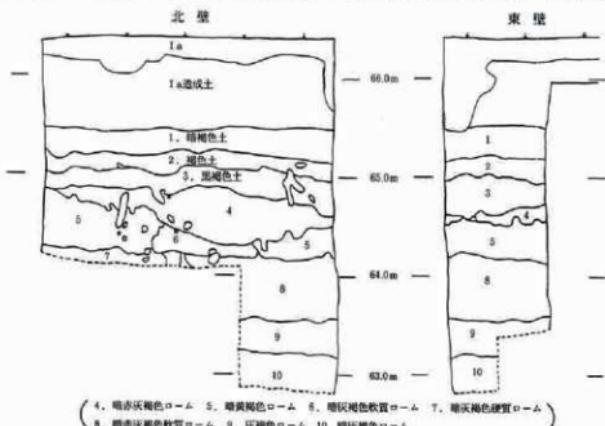
第5図 講堂地区 調査区断面図

第5図はその断面図であるが、現地表下0.9mまでロームとコンクリート片混じりの造成土、同じく1.5mまでは暗褐色~黒褐色土で、以下はローム層となる。表土層（耕作土）は無い。暗褐色~黒褐色土はローム粒を多く含み、瓦片若干をまじえるが、通常の歴史時代遺構内堆積土とは異なる。ロームは硬質ロームが軟質化していたり、灰褐色（白色味の強い部分あり）を呈していたり、酸化して赤味が強くなっている部分などが、ローム上部から下部（現地表下3.6m、ボーリングによると同じく4.5mまで）まで全体に観察される。西から東へ向かってその傾向が増す。ローム層はレベル的にV層ハードローム以下に相当するはずであるが、その硬さはやや弱く、黒色帶なども欠いており、対比は困難である。以上から、ローム層形成時より水つきの状態であったと考えられる。黒褐色~褐色土の生成時期、原因は不明であるが、程度はローム層のそれより弱いが水の影響を受けている（松田隆夫氏教示）。推定金堂掘込み地業を切る大規模な落ち込み（SX107）が推定金堂の北側に広がっているが、その堆積土にも似ており、且つ両者の底面レベルも近いので、関連があるかもしれない。

チを設定した。この付近において昭和39年に試掘が行われ、1m強の埋め戻し土が見られたわけであるが、今回もトレンチ全域で20~50cm掘っても埋め戻しのロームのみであった。そこで、窪地の範囲が広く及んでいることが判明し、人力による表土除却は困難であり、又今年度の調査続行も出来ないことが確定したので、堆積状態の把握のための調査に限定することとし、南北トレンチの最北端で深掘を行った。

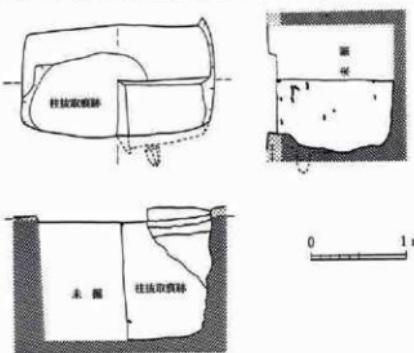
第13図 SX94掘立柱遺構断面図

どであるが、東側では埋土の下まで斜めに伸びて東壁まで達している。底は掘方底面に一致する。埋土はロームで堅く締まっているが、斜めになった抜取痕との接触部分では顆粒状になり締まりが無くなっている。抜取りの際に西方へ斜めに倒した結果、根元が東側の埋土を抉ったものと考えられる。

確認された柱抜取痕跡から、柱の根元径が0.4～0.5m前後はあったものと想定される。

南壁上部のオーバーハング最深部（底面から0.9m）に横穴状の柱穴が検出された。入り口部分径0.13m、奥行き0.23mで、平面・断面共に砲弾型を呈する。その位置は掘方南東隅から0.6m西で、延長方向は柱抜取痕跡の東端部にかかる。掘方内において柱を支える構造材の痕跡である可能性があり、相当に高い柱か、重心位置の高い構造物を支えていたものと考えられる。周囲に関連の遺構は無いので、独立した1本の掘立柱である。

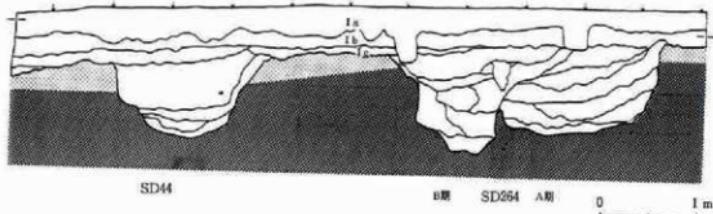
第19図 SD44-264溝跡断面図

SA18溝跡の南、SD44溝跡との間で、側にはほぼ平行する東西溝で、A・B 2時期あり、共にSB142推定中門掘込み地業の手前約2m、SA18溝跡柱穴1と2の間から始まって西へ延びる。北の側壁が古く、A期とする。上面幅は2時期合わせて約3m、底面幅はA期が1.2m、B期が0.8~0.9m。深さは確認面（IIIc層中）よりA期で0.8mほどで、B期は0.2~0.3mほど深い。底面は平坦でなく、土坑を連続した形態である。A期は側壁より人為的に埋め戻されている。ロームブロックや黒色土の他に白色粘土ブロックが顕著である。B期はその後に開削されたもので、下層はA期同様人為的に埋め戻されている。但し、埋め込みは両側からのようにある。A期と異なるのは、白色粘土がみられないことである。

都合幅3mのトレンチで、須恵器坏小片4点のほか、男瓦片33点（第24図2）、女瓦片46点（第27図2）が出土。A期の上・中・下層とB期の上層に多い傾向である。

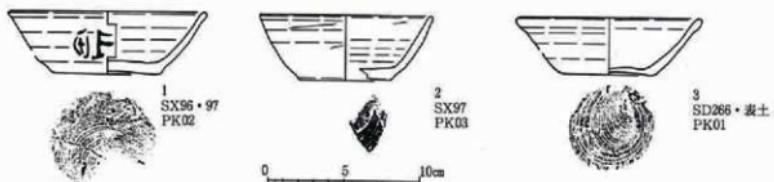
第20図 出土土器実測図（1:3）

2はSX97掘立柱遺構埋土出土で、全体に器厚があり、体部が大きく内輪しながら立ち上がる。口唇部肥厚せず、

外反もしない。内面の底部と体部の変換点は押さえ付けられ明瞭である。法量は復元口径11.0cmに対して、復元底径5.8cmで口径に対し底径が1/2よりやや大きく、器高は4.2cmで深い。

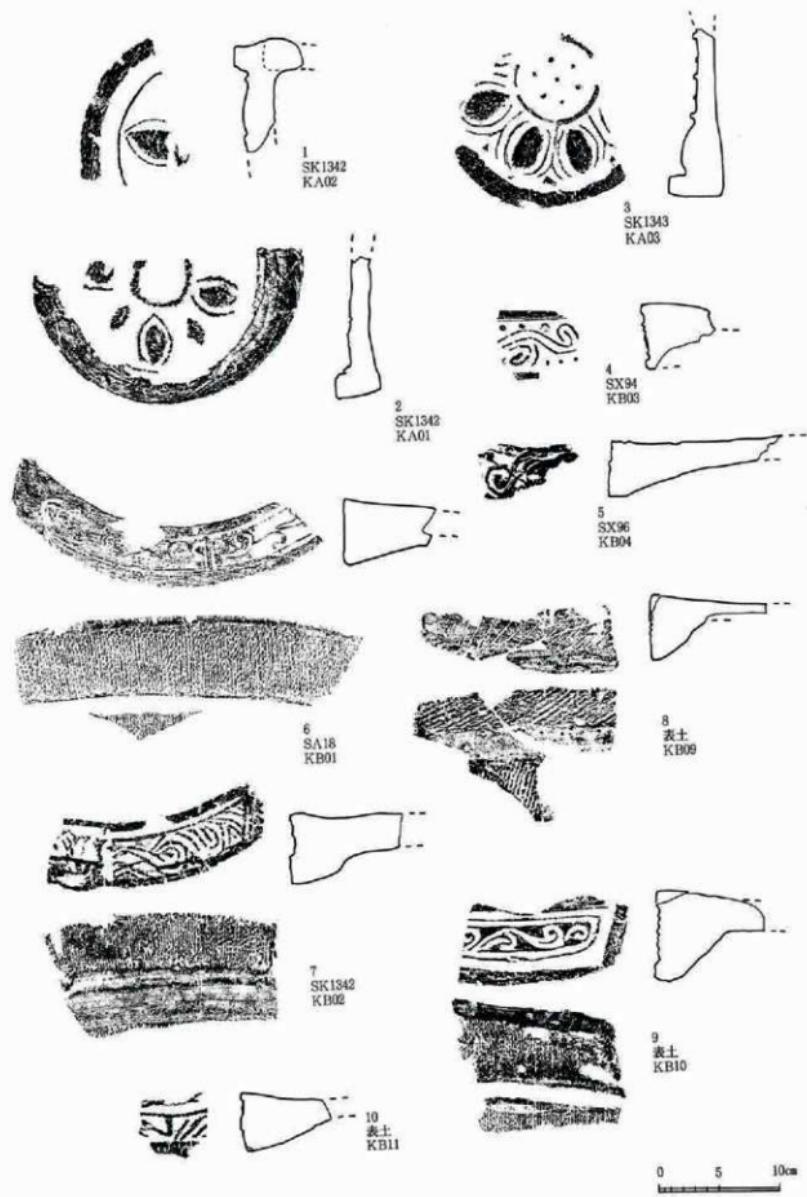
第21図 出土縁・字耳測図 (1 : 4)

4はSX94掘立柱遺構出土の偏行唐草文字瓦で、段顎、白色の砂粒多く濃灰色を呈する。范の彫りは細いがシャープである。5はSX96掘立柱遺構出土の偏行唐草文字瓦で、曲線顎、白色の砂粒多く濃灰色を呈する。6はSA18窯跡柱穴4のB期抜き穴出土の均正唐草文字瓦で、段顎、白色針状物質を多量に含み青灰色を呈する。文様は不鮮明である。7はSK1342土坑出土の均正唐草文字瓦で、段顎、細かな白色砂粒を多く混入し濃灰色を呈する。8～10は表土出土。8はヘラ書き文で、一重の圓線で囲んだ中に左下がりの斜線を施したもので、全体に粗雑である。

る。やや直線的な曲線顎で、同凸面に斜位の縦目叩きを加える。ザラザラと砂っぽく5mmほどの砂粒を少量含む。灰白色を呈する。9は凹線と凸線の組み合わせで唐草文を表現する。10は均正唐草文字瓦。

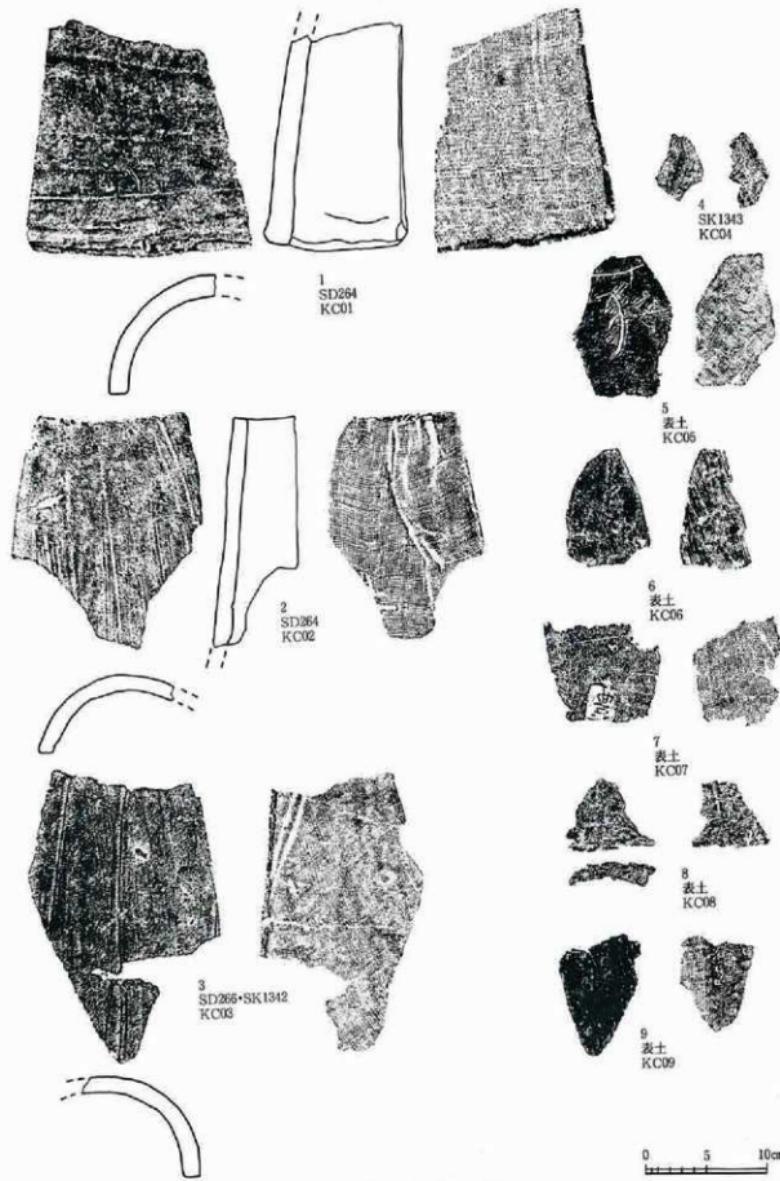
第24圖 出土男瓦実測図 (1 : 4)

人名文字瓦は、第24図4が男瓦凹面に「□（刑カ）マ子」とヘラ書があり、同9も男瓦凹面に「□（奉カ）マ知万呂」とヘラ書がある。

郡名文字瓦は、男衾郡、豊島郡、児玉郡、那珂郡、荏原郡、秩父郡、榛沢郡、がある。第24図6は凹面にヘラ書「男」、第24図7は凸面に押印「豊」、第25図4は凹面に押印「子玉」の逆字、第25図6は広端もしくは狭端面に押印「中」、第25図7は凸面に押型「往」、第25図8は凸面に押型「往」、凹面にもヘラ書「□（荏カ）」、第26図1は凸面に押印「榛」の逆字、第26図4は凹面にヘラ書「荏原」、である。なお、第22図1のSX102摺立柱造構

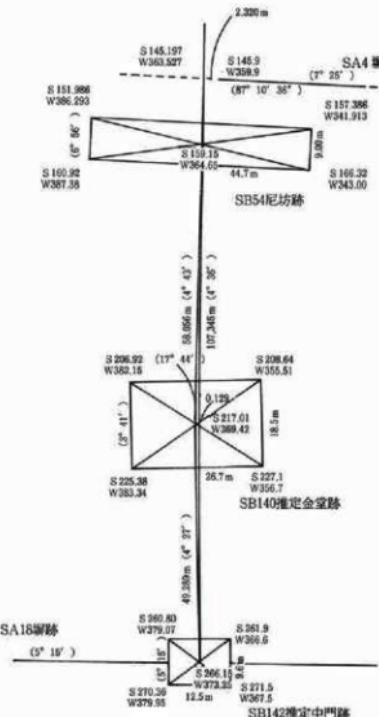
第28図 武藏国分尼寺中枢部建物配置図

掘込み地業はS217.0m, W369.42mの位置で、SB54尼坊心との距離は58.056mとなり、調査前得られていた数値と変わらない。礎石据付痕跡や基壇化粧の痕跡は削平著しく検出出来なかつた。但し、DP118・119区出土の礎石と思われる石の状況からみて、基壇の地上積み上げ部の大きさは掘込み地業の規模に近いものと推測出来る（僧寺金堂では、ひとまわり1.7～2mほど掘込み部が小さい）。版築土は厚さ最大1.6mが遺存していた。版築土確認最高地点は67.45m。掘込み底部（東側）の標高は65.6mであり（西側で65.9m）、基壇東側を基準に、当時の地表をII層上面と仮定すると、当時の地表標高は66.8m、基壇地上積み上げ部高さが0.65m以上、掘込み部深さが1.2mとなる。なお版築土の状況からみて、加わること數十センチ以内で基壇上面になるものと推測される。

東側は民有地（宅地）内である。掘込み縁はSB140と異なり副張形ではないが、多少屈曲している。SA18塀跡桁方向（B期柱抜き取り穴の位置より割り出した）にはぼ合致している。東西12.5mの規模である。南北はSA18塀跡が門中央に取り付くものと仮定して、9.6mと推定した。掘込み地業心はS266.15m, W373.25mの位置で、SB54尼坊心との距離は107.3456m、SB140推定金堂心との距離は49.289mとなる。版築土は掘込み部のみの遺存で0.2～0.3mであり、掘込み底面はSB140と同じくV層（ハードローム）上面で、標高は65.8mを測った。SB140同様礎石付痕跡や基壇化粧の痕跡は残存しない。西妻柱の位置の地業下に柱穴状の遺構が確認されたので、前身建物の存在が推測出来るが、結論は5年度の再調査に委ねることにした。

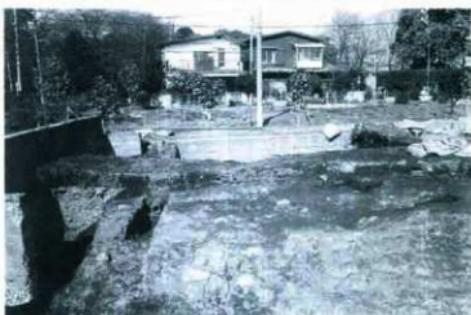
2 SB140推定金堂跡残存土壇上の状況

推定金堂基壇とその周囲は、調査の結果、相当の破壊を受けており、極めて遺存状態の悪いことが再確認された。

破壊の大半は昭和30年代後半の宅地造成によるものであるが、それ以前の畠地化にも大きく起因する。

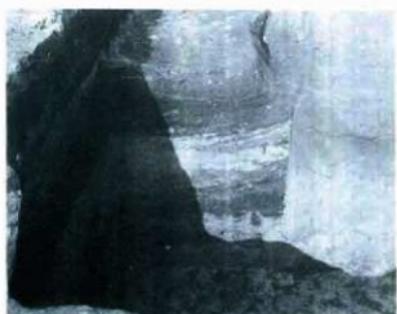
3 SB140推定金堂跡礎込み地業立上がり

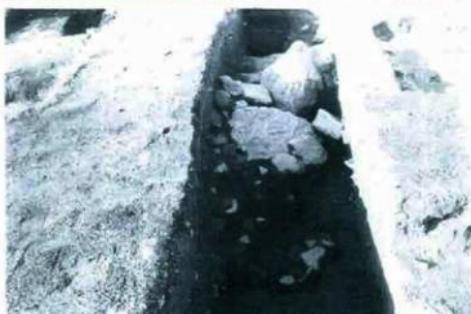
4 DP118・119区礎石状況

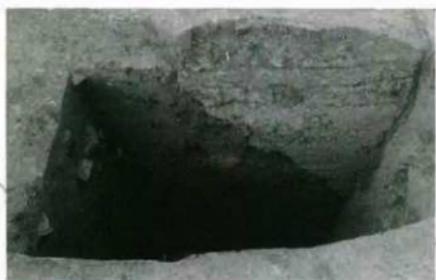
2 SX94据立柱造橋東西土層断面半部（南から）

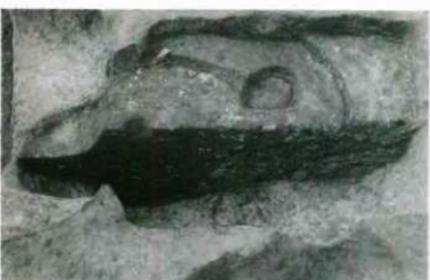
3 SX97据立柱造橋南北土層断面（東から）

柱穴内よりは、土師器、須恵器、瓦、埠片がやや多く出土した。そのうち、接合資料が2点ある。SX96B期埋土内とSX97A期埋土内出土の埠（第27図3）と、SX96A期埋土内とSX97掘方内出土の須恵器環（第20図1）である。これよりA、B各期の時間差は少ないものと推定される。

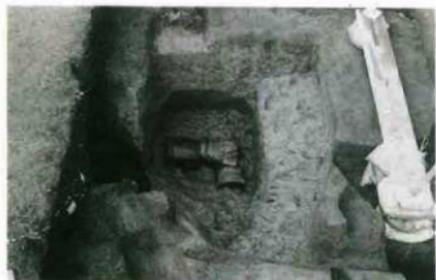
4 SX102据立柱造橋（南から）

全体規模は東西1.9m、南北2.1mで、短辺1.1m、長辺1.6mの南北に長い掘方の東と南に幅0.6mの浅い張り出しが付く。最深部は確認面（Ⅲb層中ほど）から1.6m。長方形掘方の底は南から北にかけて階段状に下がり、北側部分中央に柱痕跡を残す。僅かに残った埋土内より礎盤にした字瓦4枚が出土した。2枚は柱直下に水平に隙間無く重複して置かれ、第22図1が上の為細かく割れていた（第22図2は下）。押さえとして、南（第23図2）と西（第23図1）の直角に柱に向かって下り傾斜で置く。いづれも、凸面を上にし、瓦当面を外へ向けている（3枚は西、1枚は南）。柱径は根元で50cm前後ある。北壁の下半は15cmほどオーバーハングしている。

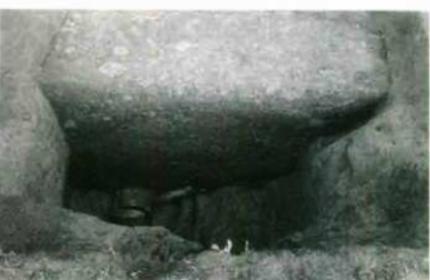
5 SX102据立柱造橋南北土層断面（西から）

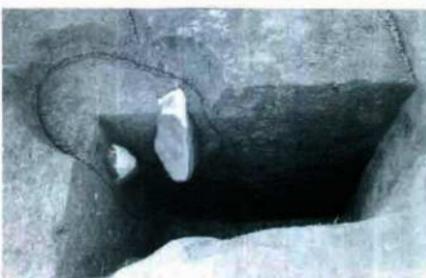
3 SA18 塵跡柱穴 4 南北土層断面北半部（東から）

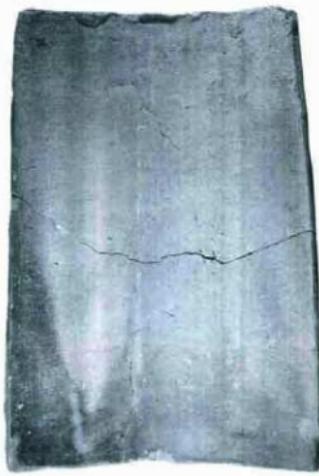
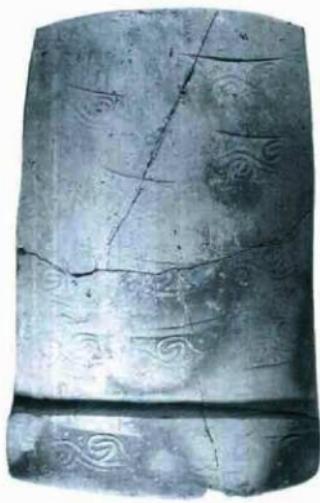
SX102
K.006

SX102出土瓦(1) (1 : 4)

第22図2は偏行唐草文字瓦で、瓦当部上弦弧幅24.8cm、下弦弧幅26.1cm、厚さ4.0cm、女瓦部厚さ2.7cm、全長40.1cm、重量5.89kgを計る。瓦当面の右上隅を横切るような範割れ痕と接合紐痕跡が認められる。素材は粘土紐。顎は段顎で、瓦当凸面と裏面に丁寧なナデ調整を施す。瓦当凸面から女瓦部凸面にかけて部分的に朱がみられる。瓦当及び女瓦部凸面に瓦泡叩き。粗い砂粒を少量含む。灰色。

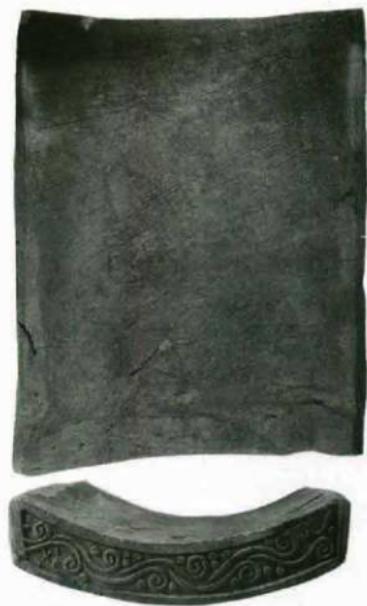
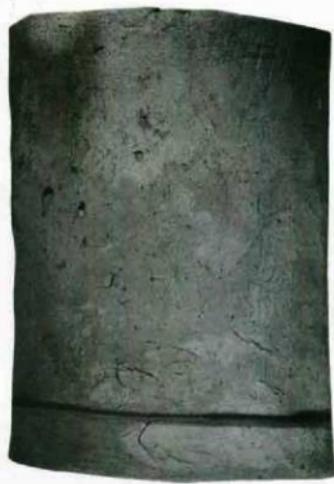
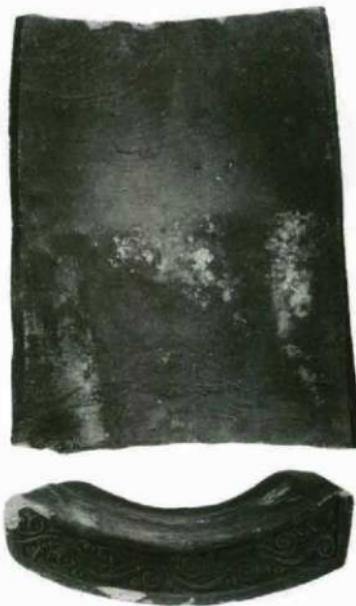
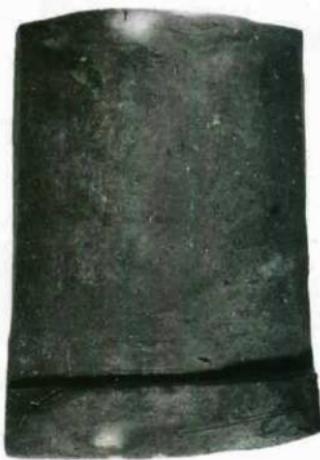
SX102
K607

SX102出土字瓦(2) (1 : 4)

第23図2は偏行唐草文字瓦で第23図1と同范である。瓦当部上弦弧幅27cm、下弦弧幅28cm、厚さ4.7cm、女瓦部厚さ2.7~3.6cm、全長37.3cm、重量7.13kgを計る。素材は粘土板。顎は段顎で、瓦当凸面と裏面に丁寧なナデ調整を施す。凸面叩き痕跡は全面丁寧なヘラケズリにより残されていない。微砂粒と白色針状物質を多く含む。表面は黒色、内部は灰色を呈する。焼成は良好で、やや硬質である。
