武藏国分尼寺跡Ⅳ

平成7年度発掘調査概報

国分寺市教育委員会

1. 本書は東京都国分寺市西元町に所在する史跡武藏國分寺跡（尼寺地区）の史跡環境整備事業に伴う平成7年度発掘調査の概要報告である。発掘調査は文化庁と東京都の補助を受け、国分寺市教育委員会が調査主体となり、国分寺市遺跡調査会が調査を担当した。
 2. 調査は、武藏國分寺跡第413次調査として、平成7年6月15日から平成8年3月31日まで（現場における作業は平成7年6月15日から平成7年12月19日まで）、買収地内において、面積593.43m²の範囲について実施した。出土遺物・写真・図面等へは遺跡略称のMKを冠し、「MKⅢ・IV-413-以下 台帳番号、登録番号」のように注記してあり、全て国分寺市教育委員会で保管している。なお、出土遺物は瓦類を主としてコンテナ11箱である。
 3. 調査に至る経過と調査計画、位置・立地と周辺の遺跡、調査のあゆみと現状、順序、調査方法については、『武藏國分尼寺跡I（平成4年度発掘調査概報）』を参照されたい。
 4. 図面中の方位は特記以外は僧寺中軸線を基準とした極地座標北を表示している（詳しくはIII-1参照）
 5. 遺構断面図の水糸高（上段）は特記以外は全て海拔標高78.00mに統一した。
 6. 遺構断面図における地山のスクリーントーンの指示は次のとおりである。

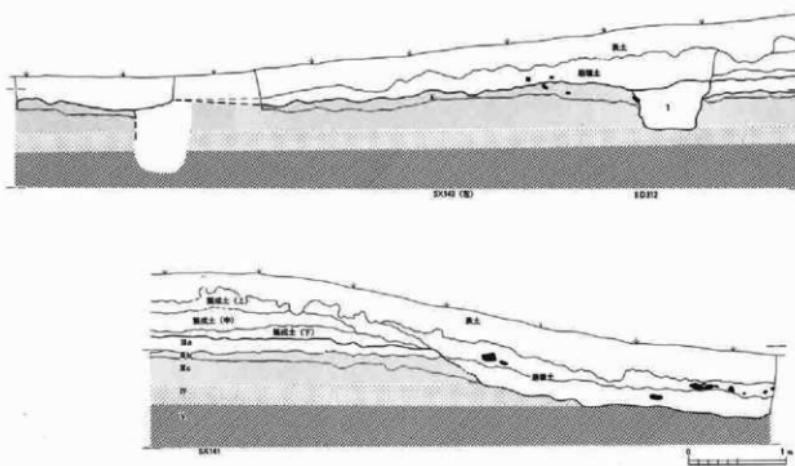
第7図 SX141土塁南辺、SD312溝断面図(AD～AH138区)

SX141土塁はSD312溝を外周に廻らして「□」形を呈しており、規模は溝心を基準として、東西約30m、南北50mである。周囲の地山層(Ⅲa～Ⅲb層)を削り、地山層(Ⅲa層)の上へ3層(残存)をほぼ水平に積む。下部層は地山土(Ⅲa層)を基本として、整地土に似ており、中部層は地山層(Ⅲb層)のブロックをや多く含む。南辺では上部～中部層にかけて硬度が増す。残存築成土の高さは0.5～0.6m、據周りのSD312溝底面から0.9～1.15mで、0.2～0.4m厚の崩壊土が内外を含め10m前後に及んでいることから、当初の築成土は現存の倍程度は少なくともあったものと推測される。

土塁基底部の幅は3.2～3.3mで、外周の築成土立上り角度は、南辺で80度、西辺で70度である。

SD312溝は、SX141土塁北辺東端中央よりの始まり部分から、北辺、西辺、南西隅、南辺を各々確認した。溝の幅は0.7～0.8m、深さは外側確認面から0.4～0.5mを測る。底面幅は狭い部分と広い部分があって断面形は一定しない。

④ 三方土塁SX141は、東端が旧鎌倉街道切り通し上端より始まり、外周溝SD312の中心を基準として東西約30m、南北50mを行する「□」形の区画施設である。築成土下部層が土塁内整地土と似ていることから、一連の工程で造成されたものと考えられる。基底部の幅は3.2～3.3mで、周縁を削平して残した地山層の上に削平地山土をもって造成(現存3層)する。造成土は中央部がやや堅固に積んでいるが、建物基壇の版築ほどではない。残存高さは地山面基準で0.5～0.6m、溝底面からだと0.9～1.15mを測るが、周縁に地植する築成土崩壊土の量からみて当時の造成土は少なくとも現行の2倍程度はあったものと推測出来る。

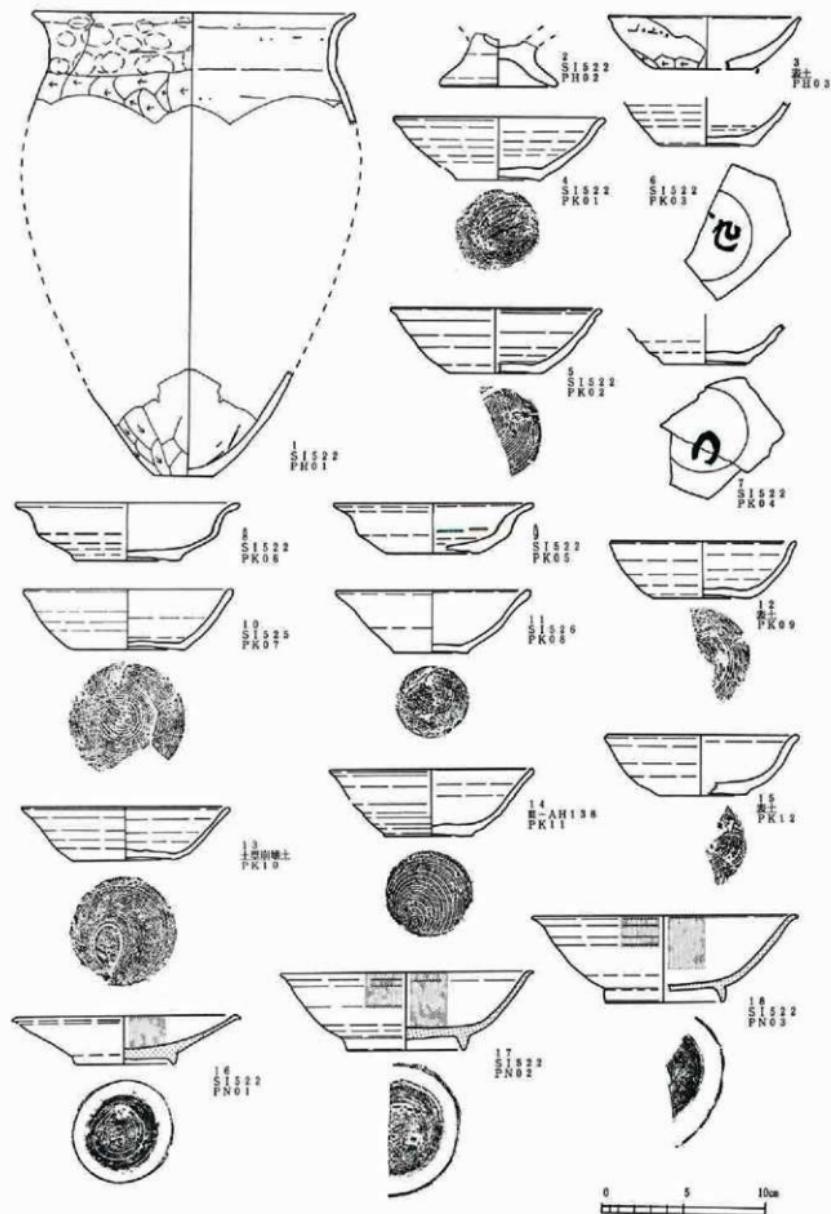
第10圖 出土土器実測図 (1 : 3)

1・2共 SI522住居上層出土で、1はコ字状頸部の武藏型壺で、口径20cm、器高復原28.5cm、2は台付き壺の脚部である。3は表土出土の环である。

第10図4～9はSI522住居、同10、第11図1はSI525住居、第10図11はSI526住居、同12は表土、同13はAN143区の土器崩壊土、同14は土器南方トレンチ南端（第Ⅲ象限のAH138区）の表土下再堆積層出土である。第10図4～7、10～12は环、8、9は皿、第11図1は壺で、第10図9、12が酸化焰焼成の他は還元焰焼成（第10図5は半還元焰焼成）である。第10図6、7の底部外面に墨書文字（記号）がみられる。

SI522住居上層からは第10図16の皿、同17、18の碗が出土。SI526住居からは第11図2の瓶が出土。

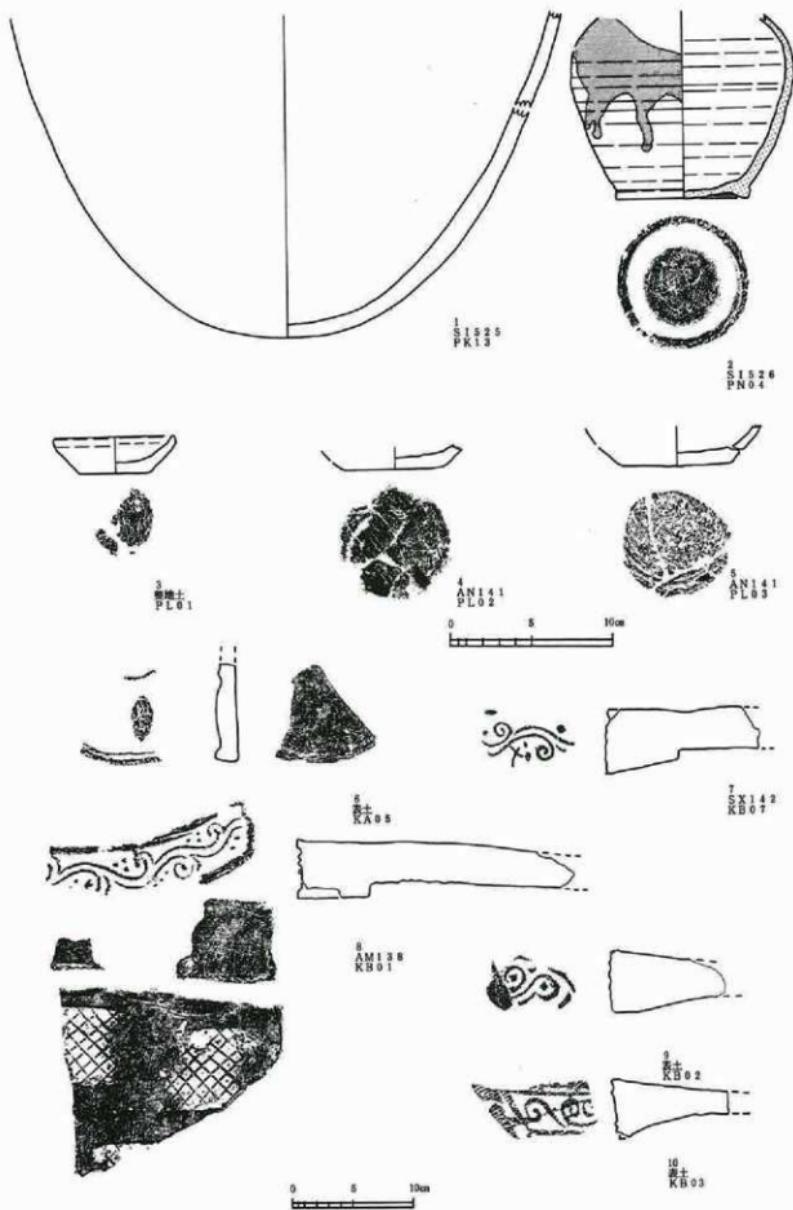
第11図 出土土器・埴瓦・瓦瓦実測図 (1~5は1:1; 6~10は1:4)

図示した3点はSX141土器西辺内側のAN141区の整地土の上の堆積層から近接して出土した。この付近にも人骨細片が分布する。3は口径復元7.1cm、器高2.3cm、底径4.4cmの小型の环。厚い底部から外面直線的な体部が立ち上がる。口縁外面は体部と弱い縁線をもって垂直に立つ。内面は底部との境が無く、ゆるやかに彎曲する。底部は平坦で、調整は明瞭でない。胎土に金雲母を僅かに含み、色調は赤みの薄い橙褐色。4、5は大型の环の底部片で、底径は4が6.7cm、5が6.4cm。0.8～0.9cmと厚い底部からやや薄い体部へと移行する。内面底部には指頭による調整痕を明瞭に残す。底部は0.1～0.2cmほど高盛で、回転糸引き離しのままである。色調は赤みのある橙褐色で、4には赤色スコリア粒が僅かに含まれる。

六葉素井蓮華文で、瓦当部の厚み1.2cmと薄い。

7は講堂地区SX142不明落ち込み出土で、「父」の一文字を配する国分寺Ⅰ期（創建期）の偏行唐草文。段頭で、白色針状物質を多く含み、表面は黒灰色である。8はAM138区整地土出土で、国分寺Ⅰ期（創建期）の偏行唐草文段頭で、白色針状物質を多く含み、表面は黒色である。9は表土出土で、偏行唐草文。10は表土出土で、国分寺Ⅱ期（塔再建期）の偏行唐草文。

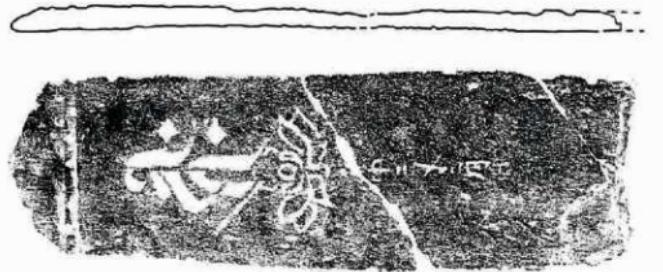
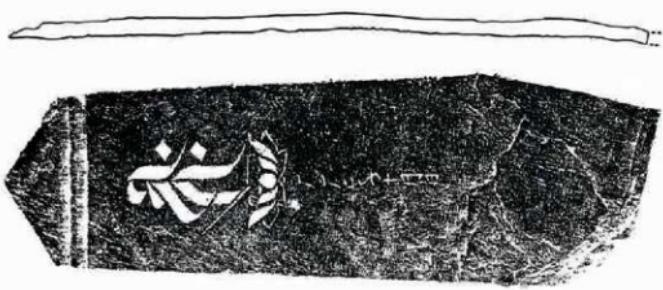
第12図 出土板碑(1) 実測図(1:6)

第12図1は、SX141土塁西辺内側整地土上面のAN141区にて表を上に、頂部をほぼ南に向か、基部をやや下げて出土した。基部を欠く。高さ84cmで、頂部幅22cm、最大幅（基部寄り）24.1cm、厚さ2.9cm、重さ9400g、表面は風化してやや線刻が不鮮明である。彫りは深いところで0.3cm。主尊は阿弥陀一尊種子で、半肉彫状の蓮座が刻まれる。銘文は中央連座の下に1行で、「正中二年二月日」(1325)とある。枠線は無い。第12図2は、土塁内AJ140区の整地土上面より、表を上に、頂部を南西に向か、基部をやや下げて出土した。基部を欠く。高さ80.2cm、頂部幅21cm、最大幅（基部寄り）23.2cm、厚さ2.4cm、重さ9000g。彫りは深いところで0.4cm。主尊は阿弥陀一尊種子で、蓮座の一部は線刻。銘文は中央連座の下に1行で、「丁（曆）广（応）二年十月日」(1339)とある。枠線は無い。第13図1はAN141区の表土出土で、阿弥陀一尊種子に半肉彫状の蓮座を有する。下半を欠く。第13図2はAC138区整地土上面出土で、阿弥陀種子の下半以下を欠く。第13図3は第12図1に重なって出土したもので、種子の一部が僅かに残るのみの残欠である。第13図4はAJ・AK140区整地土（上部）出土で、残存高さ24.3cm、頂部幅16cm、最大幅（基部寄り）17cm、厚さ2.2cmで、主尊は阿弥陀一尊種子で月輪を伴う。彫りは0.2cmと浅い。第13図5はAI138区表土出土で、蓮座の一部のみの残欠。第13図6はAK140区整地土（上部）出土で、阿弥陀一尊種子の一部のみの残欠。

以上の板碑の出土する範囲は、土塁内南西部一帯に集中しており、出土層位からみて、後世にまとめて存置したのではなく、造立の原位置を大きく移動していないものと考えられる。ただし、出土層位が整地土中もしくは整地土上面と確認されたものでも、造立の痕跡を確認することは出来なかった。整地土及び堆積土の上部の表土層があまり形成されず、擾乱を受けやすい状態が継続された結果と考えられる。

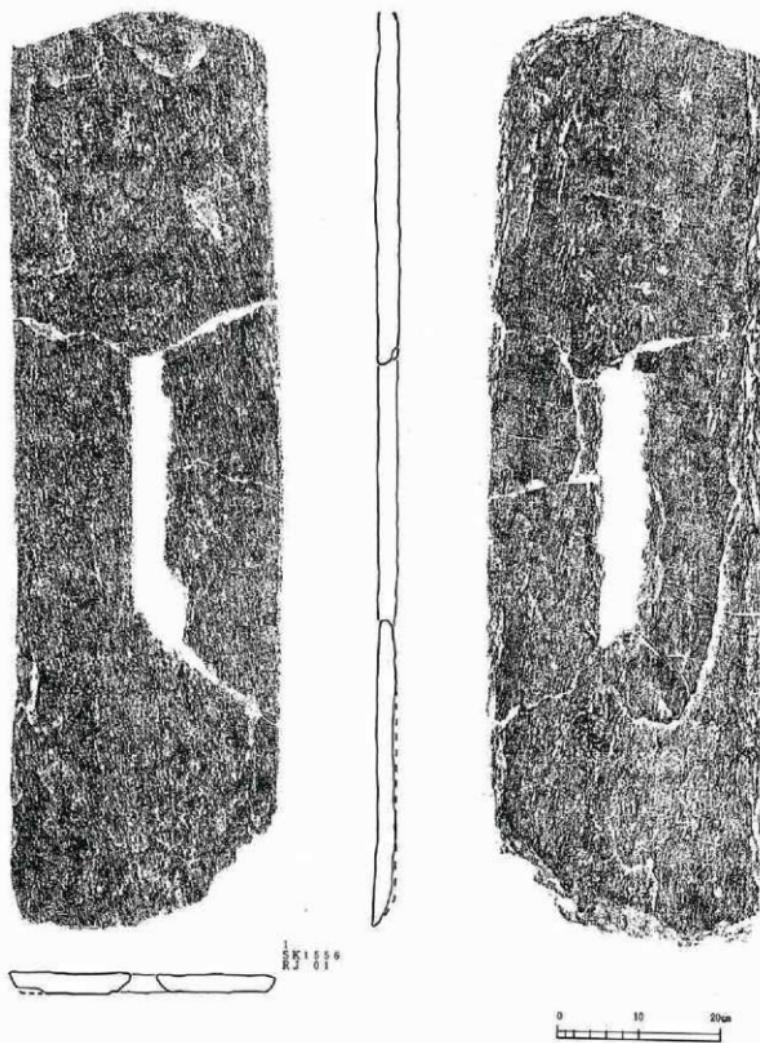
第14図 出土板碑(3)・鉄貨 実測図 (1 : 6, 鉄貨枚は実大)

第14図1はSK1556土坑出土の台石で、4片に割れているがほぼ完形である。幅106.5cm、奥行30.8cm、剝穴幅29.4cm、剝穴奥行3cm、厚さ2.7cm、重さ17200gを計る。表面は平滑に仕上げられ、剝穴位置決定のための割付け線を残す。裏面もほぼ平坦で、工具の痕跡を残さない。

2は旧トレントの埋土出土の永楽通寶（明、初鋤年1408、錢径24.5mm）、3はAN137区整地土上面出土の皇宋通寶（北宋、初鋤年1038、錢径25mm、真書）、4はAN136区表土出土の元祐通寶（北宋、初鋤年1086、錢径25mm、行書）。

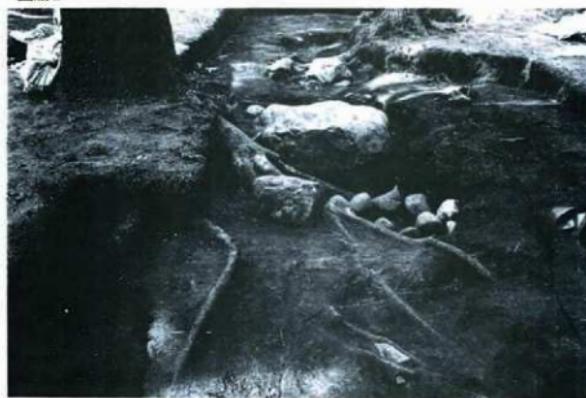
1. A K～A L 136 区礫石 (S-1),
S I 528 J 石垣炉 (南から)

SI1528J住居は石匂炉によって確認されるが、規模は不明である。石匂炉は東西0.8m、南北0.6mで遺存状態は良い。昭和44年の調査（南トレ）でS-1礎石とともに確認されている。

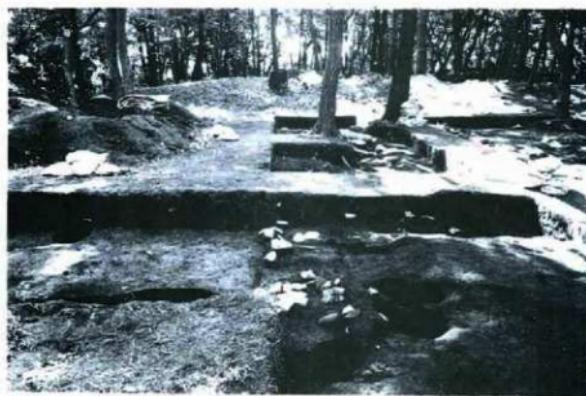
3. S D 313 清 (北から)

SD313、314溝は想定建物の方向にと合う東側の南北溝で、北半部が幅広のSD313、南半部が幅狭のSD314で、西壁を揃えており、繋がるものと思われる。瓦片などが落ち込んだ状態で出土した。SD313の幅0.8m、深さ0.1m、SD314の幅0.3m、深さ0.2mで、合わせての長さが17.2mで、建物の想定南北規模に近い。

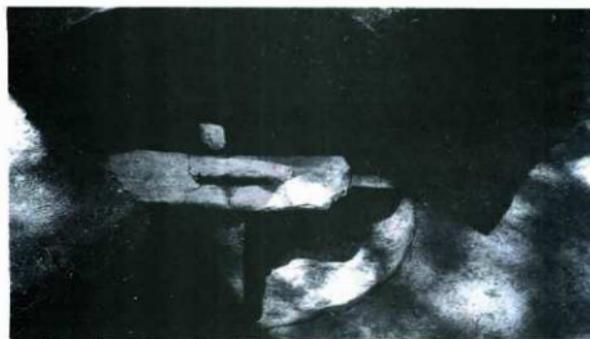
2. SK1556土坑板碑台石出土状況
(北東から)

SK1556土坑は土塁南辺と想定建物の中間にある径1.2mの円形土坑で、舟底状の底面中央部が径0.3mほど焼けている。覆土には焼土粒の他、炭化物も含まれる。坑底より0.2m上の土坑中央に板碑台石1点がほぼ水平に出土した。この付近の地山はIV層（ソフトローム）まで削られ、その上に暗褐色土が堆積しており、その上面より掘り込まれている。その面より台石まで0.1m下がる。台石の上下で覆土に差はない。
