# 各和金塚古墳

測量調査報告書

掛川市教育委員会

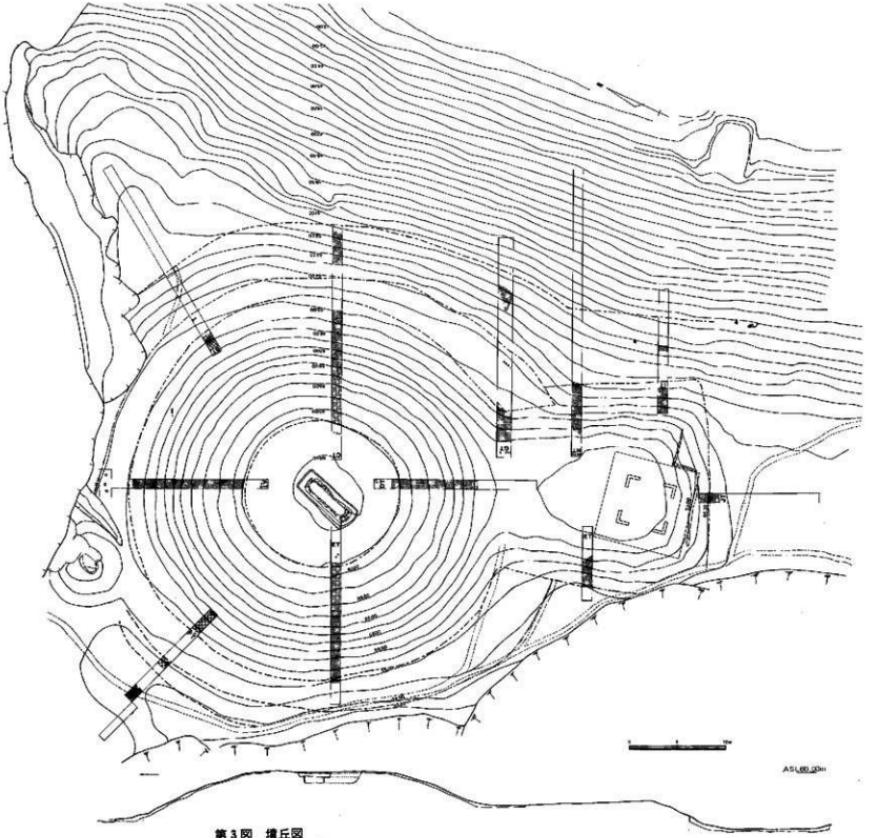
### 第3図 填丘図

墳丘測量はすでに述べたように昭和52年度に作成した測量図を基本にし、それに補足をおこなった。100の1縮尺・50cm間隔の等高線を基本とし、部分的には25cmの補助線を加えた。墳頂部は海拔60.5mの等高線が巡っているが、ほぼ正円を成している。墳丘裾部は一見すると海拔55mあるいは54.5mの等高線の巡る位置を基盤に築かれているよう見えるが、調査の結果この部分もかなり地山に手を加え削り出したもので、墳丘の端部はさらに下方の海拔52.5mの等高線に近いものであること、従って從来古墳端部と考えられた部分は後円部中段のテラスであることが理解できた。さらに盛土と地山を削り出した部分の境界は後円部後方に設定したAトレンチの調査によれば、海拔58.0mの位置付近と考えることが出来る。

後円部高さ 6.5 m 前方部高さ 4.0 m であることが理解できた。後円部の墳頂は径15.5mの範囲に平坦面を成しており、その区域は葺石ではなく、外側に円筒埴輪列を巡らしている。又前方部も鉄塔の建設で一部変形している部分もあるが、先端幅9.5m、後円部寄りで幅6.0m程の平坦を形成している。後円部は2段築成であり、墳丘中段に幅2m程のテラスが巡っている。又前方部も2段築成である可能性があり、幅2m程のテラスの存在を推測し得るが、墳丘の崩れがあり明確でない。今後の検討が必である。

測量調査に併行し金塚古墳に11本のトレンチを設定し、それぞれA～Kまで順に命名した。又2号墳にも3本（M・O・P）のトレンチを設定した。各トレンチの位置は第3図に示すとおりであるが、前方後円墳の主軸方向に沿ってトレンチを設定し、これに直交するように何本かのトレンチを設定した。

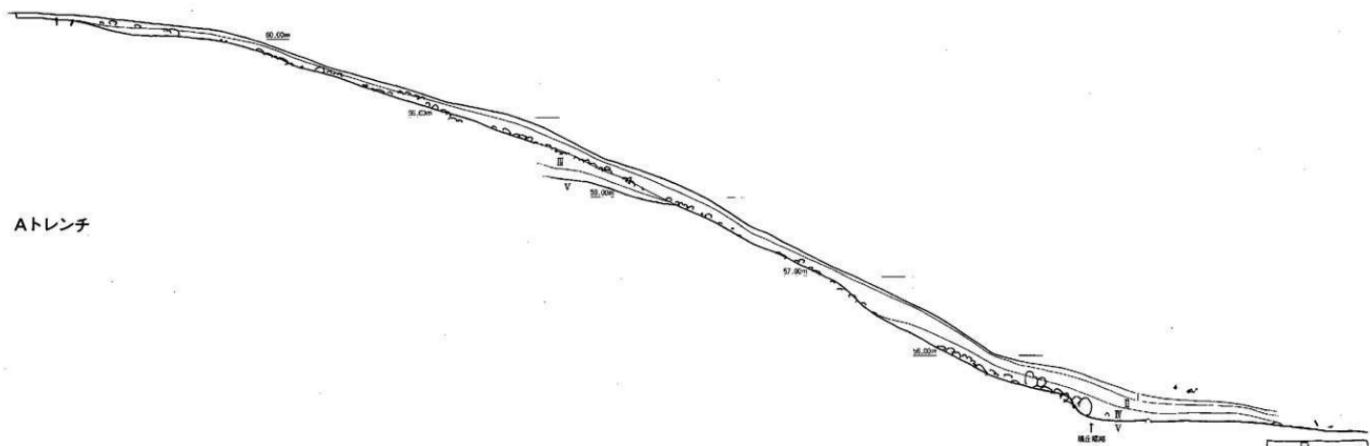
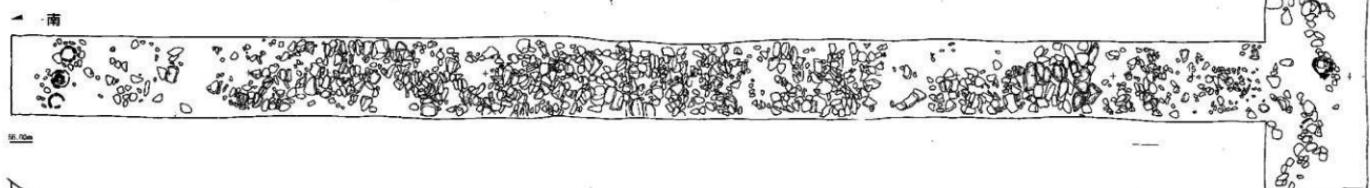
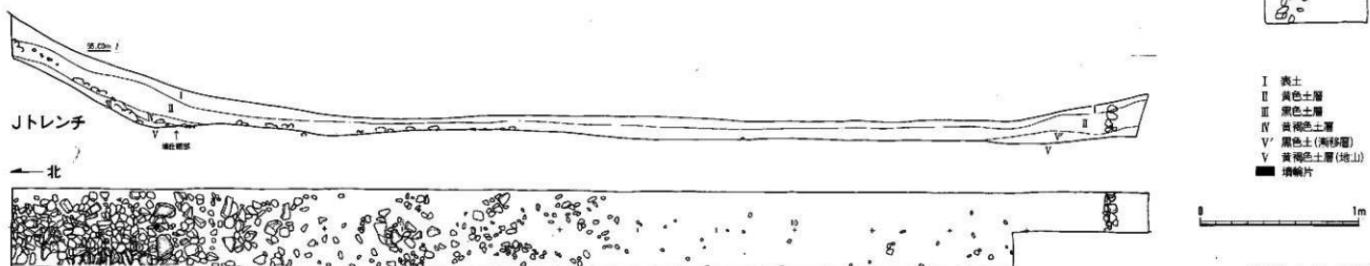
第4図 トレンチ実測図

I 表土  
II 黄色土層  
III 黒色土層  
IV 黄褐色土層  
V' 黒色土(海移層)  
V 黄褐色土層(堆山)  
■ 塗繪片

十層観察によれば、第Ⅰ層が表土層で、ほぼ全体に 10 cm 前後の厚さを測り、第Ⅱ層が暗褐色土層で 20~30 cm 前後、第Ⅲ層が若干砂質の横褐色土層で 10~20 cm 前後であるが、基本的にはこの第Ⅲ層が墳丘の盛土を形成していると認められた。第Ⅳ層とした軟質の黒色土層は殆んどが中段乃至下段における標部を中心とした範囲に顕著に観察された腐植土層で、いわゆる流入土とみられた。

墳丘盛土の観察のため、基準点から 13 m~15 m の地点でトレンチの一部を掘り下げたところ、葺石の下部より第Ⅲ層の黄褐色土層が 10~20 cm 程堆積し、その下部に凹表土とも思われる黒色土の層が 10 cm 程認められた。さらに V 層とした墳丘盛土より若干明かるい黄褐色土層がこれに続くが、この V 層が本墳の基盤をなす地山と認められた。

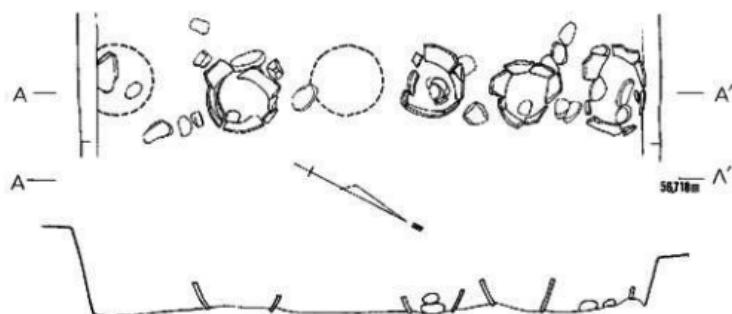
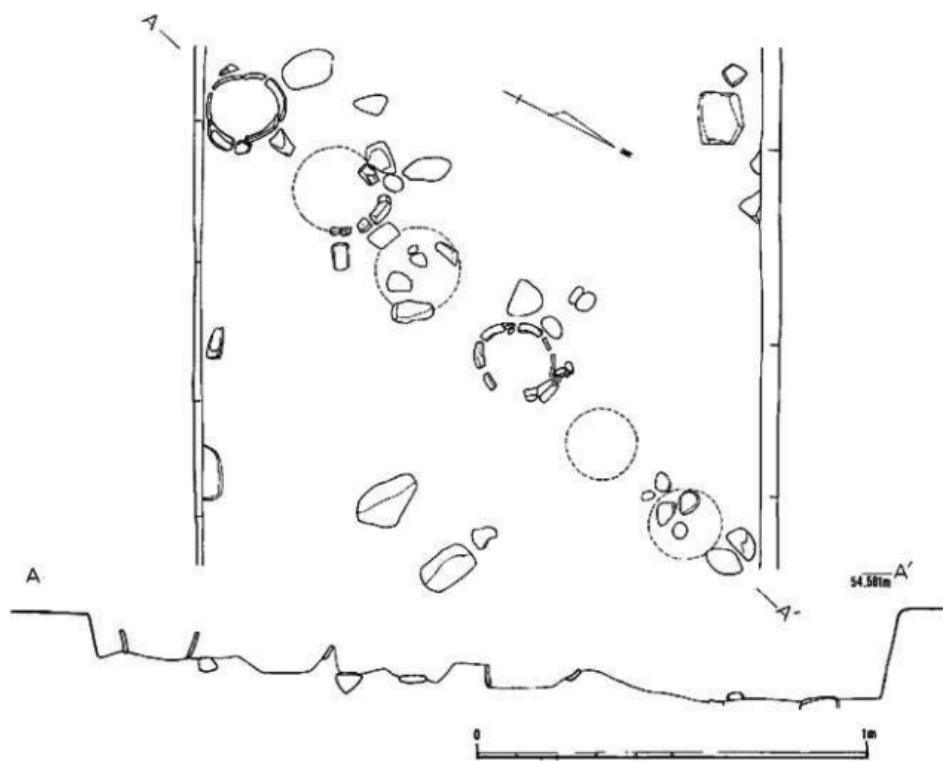
第5図 墓埴輪出土状態実測図

Gトレンチ 墓頂部埴輪出土状態

Gトレンチ中段平坦部埴輪出土状態

埴輪列は前方部埴頂部の上段に4点出土し、うち上端に向かって右寄りの埴輪は他の3点と40cm程の間隔を有しているため、間に左右1点づつの埴輪が存していた可能性が残る。下段の埴輪は後円部のセンターと平行して並べられたかの如くには斜状に4点が出土している。これらの埴輪列も上端に向かって右寄りの埴輪の出土を考えたが、現場の痕跡は得られなかった。

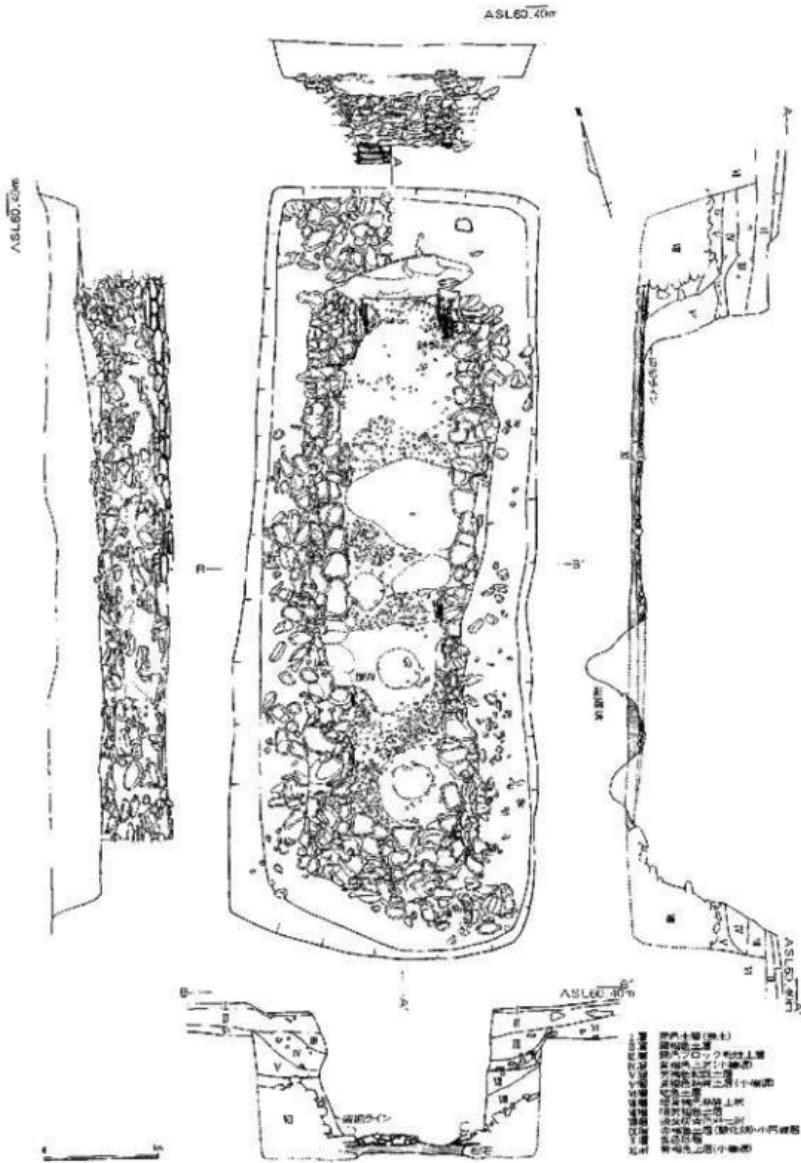
第6図 主体部実測図

主体部の構造：主体部は河原石積みの堅穴式石室である。しかし、盗掘による破壊がひどく、その規模は推定せざるを得なかった。それでも全長は4.75m、巾は北壁で0.85m、中央部で0.84m、南壁で0.75mを計測し、南壁付近が若干狭いものの、ほぼ平面形は長方形をとることがわかった。石室高は、北壁の天井石が残存する部分で0.4m、東壁の側壁残存部で0.6mを測り、これは床面から壁体上面までの値と一致する。石室主軸はN16°Wをとる。

壁は、8～14段の比較的の形の整った河原石を小口積みによって構築しており、他方、壁体内の河原石は円礫を含み形も不揃いで積み方も一定せず、その間際にしっかりと粘土が充填されていた。また、側壁と壁体とは連続して築かれていることが看取できた。子細に観察すると、東側壁体中には礫の混入が少なく粘土を主体としているのに比べ、北・西・南側では掘り方までしっかりと礫を敷き込んでいることがわかった。

床面の構造：床面はほぼ水平に築かれており、小円礫が敷かれ、ベンガラが塗布されていた。特に盗掘による破壊が著しい北西及び南東部の床面を剥ぎ、側壁と床面の構造を掘り方上面まで追求した結果、床面のベンガラを塗布した疊敷き層（I層）は、北壁で5cm、中央部で8cm、南壁で4cmを測り、南側が若干薄く敷かれていた。また東西縦断面の観察から、中央部が若干盛り上げられていることが判った。続くII層は礫を全く含まない、木目細かい黄褐色砂層であり、掘り方面が南傾しているのに対し、この砂層をもって、南に厚く北に薄くその厚さを調整することにより、床面が水平を保持できるよう工夫されていた。掘り方上面が粘性の強い黄褐色土で固められていた点も考え合わせると、この床面の構造には、排水の問題が十分考慮されていたものと思われる。南壁に河原石が並べられている部分があったが、排水溝であるかどうかを確認するまでには至らなかった。

掘り方：全長6.95m、最大巾2.73m、深さ1.10mを測る、ほぼ直方体をなすと思われる。壁面上面までは約0.7mを削り、天井石を架設後、掘り方上面まで粘土と褐色土の互層による封土が認められた。さらにその上面を整地し、埴丘盛土が覆っていた。
