5 経蔵・鐘楼

書名ふりがな	しせきこうづけこくぶんじあとだい2きはっくつちょうさほうこくしょ そうかつへん
書名	史跡上野国分寺跡第2期発掘調査報告書－総括編－
副書名	
巻次	
シリーズ名	
シリーズ番号	
編著者名	橋本淳、前澤和之、高井佳弘
編集機関	群馬県教育委員会事務局文化財保護課
所在地	〒 371-0026 群馬県前橋市大手町一丁目1番1号 TEL 027-223-1111
発行年月日	2018年3月20日
遺跡名ふりがな	こうづけこくぶんじあと
遺跡名	上野国分寺跡
所在地ふりがな	ぐんまけんたかさきしひがしこくぶまち・ひきままち・まえばししもとそうじやまち
遺跡所在地	群馬県高崎市東国分町・引間町、前橋市元総社町
市町村コード	10202/10201
遺跡番号	01788
北緯	36° 39' 45"
東経	139° 2' 22"
発掘期間	20120924-20130109/20130501-20131128/20140507-20141105/20150507-20151110/20160516-20161118
発掘面積	590/992/1002/1598/1090
発掘原因	保存目的調査
種別	社寺
主な時代	奈良・平安時代
主な遺構	金堂、中門、回廊、鐘楼、南大門、東大門、南辺築垣
特記事項	中門と回廊をはじめて検出。また、本来の金堂を発見。
要約	史跡上野国分寺跡は、史跡整備事業に伴い、昭和55～63年度の9か年にわたる発掘調査が実施され、塔や金堂、南大門、東大門、南辺築垣が確認された。中門・回廊は確認されなかったが、他国の例を参考にして想像図が描かれた。一時、史跡整備事業は中断していたが、平成24年度から再開され、群馬県では整備に向けた基礎情報を取得するため、24年ぶりに発掘調査を実施した。この調査により、これまで不明であった中門と回廊を想定位置より約30m南ではじめて検出。さらには、100年近くにわたって金堂とされてきた建物跡の前面で、本来の金堂を発見した。そのため、これまで金堂とされてきた建物は講堂に修正された。今回の調査によって、上野国分寺は塔が回廊の外に置かれるものの、塔と金堂を東西に並べて配置する伽藍配置であることが明らかとなった。

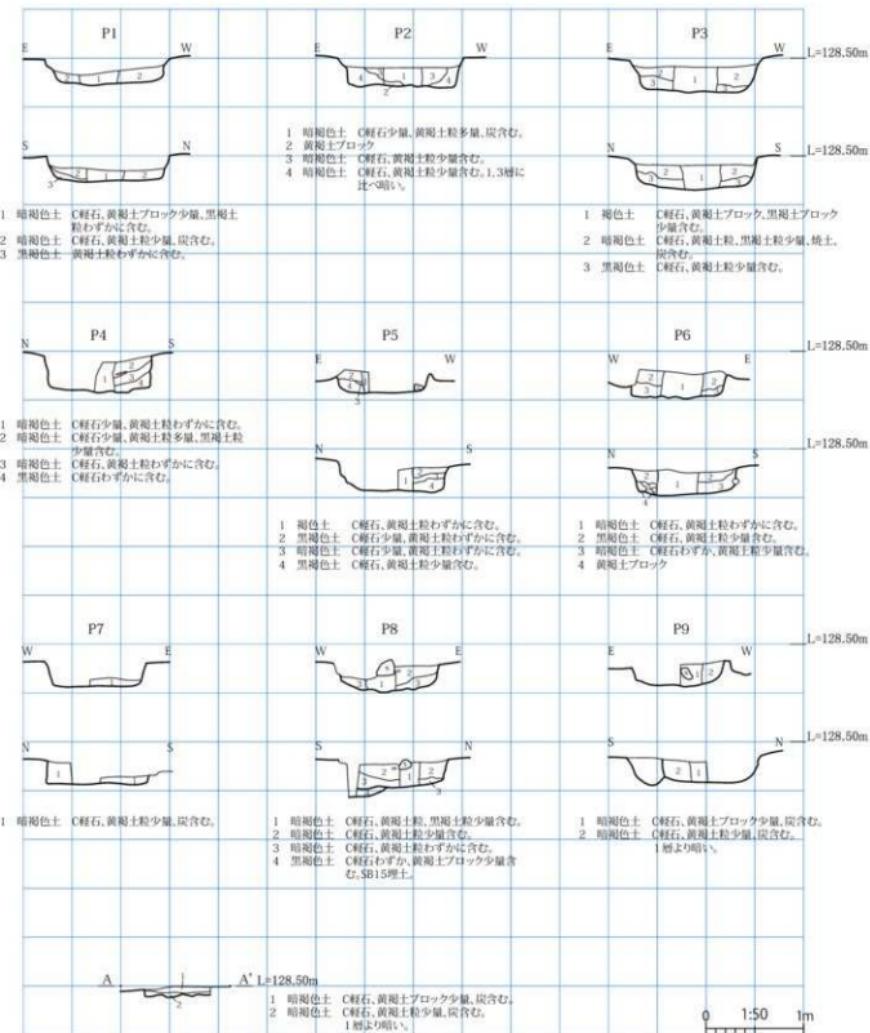
第129図 S B O 8 平面図

S B 0 8 3×2間の南北棟の側柱建物である。東側柱の北から2個めに当たる柱穴はなく、また南側中央の柱穴はやや外側に掘られている。計9個の

柱穴を再確認した。柱穴は概ね円形で、それぞれの規模(長径×深さ)は、北東角から反時計回りにP1:127×26cm、P2:127×30cm、P3:138×35cm、P4:111×39cm、P5:125×31cm、P6:108×27cm、P7:114×25cm、P8:108×30cm、P9:102×26cmを測る。底面レベルは、128.0～128.3mである。P7以外は柱痕が確認できた。P1～P3の柱痕は、径40cmを測る。柱間は7尺等間である。1期のみの存続で、建て替えは認められない。東側柱の北から2個めに当たる柱穴は確認できなかったが、9個の柱穴掘り方がほぼ同規模であることから考えると、当初から存在しなかった可能性が高い。方位軸は、N-0°14' -Wである。

所見 SB08 が版塗層を掘り込んで構築していることから、基壇建物→掘立柱建物の建て替えが行われたことは明らかである。掘り込み地業の東西規模から考えれば、建物の規模を縮小して建て替えたと考えられる。

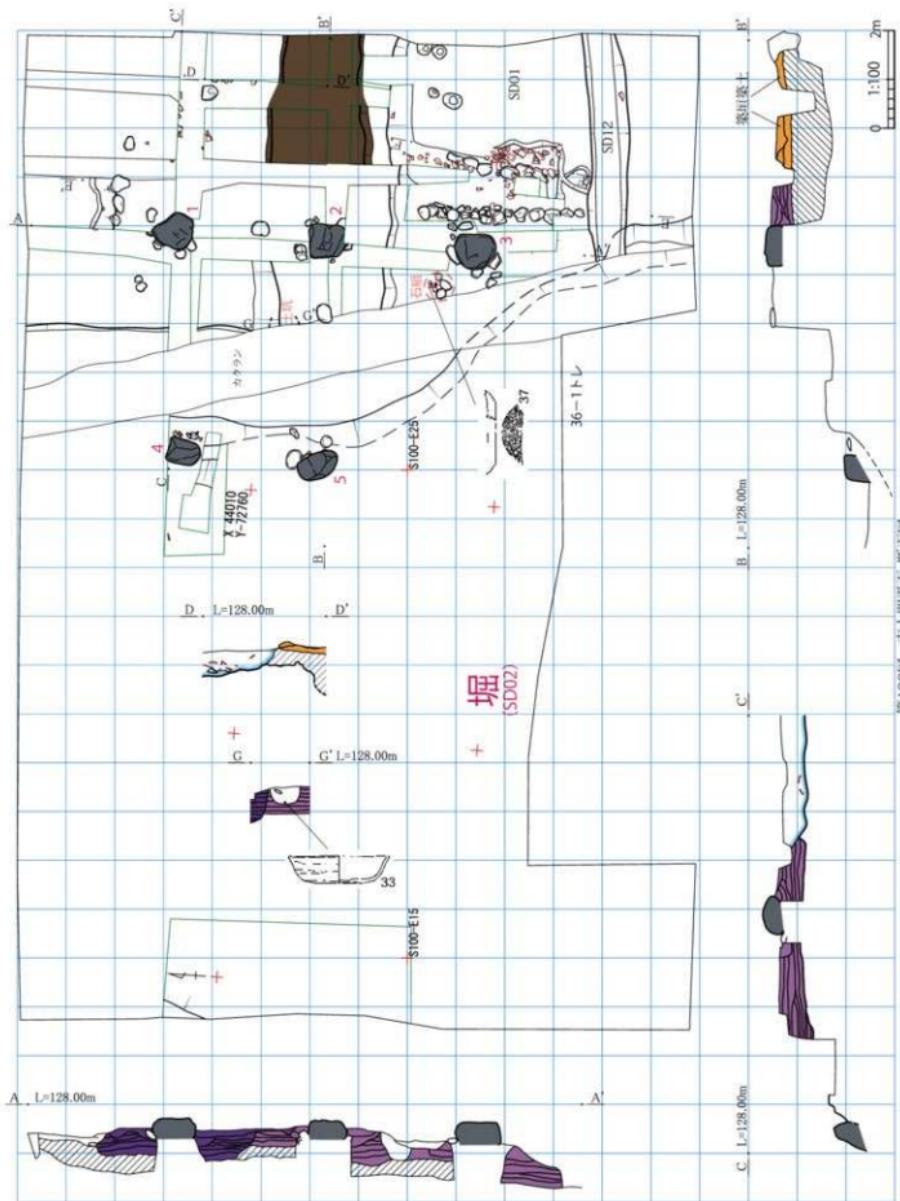
第138回 南大門平面・断面図

掘り込み地業 盛土による整地を施した後に、掘り込み地業、版築を行っている様子を確認した。もともとの地盤に起伏があるよう断面Bを見る限り、版築層下に80cmもの厚さの整地土が確認できる。基盤層は粘質の黒褐色土（V層）であり、中門西部から回廊南西部にかかる低地状地形の延長に当たると見られる。整地土、版築土ともにAs-C軽石を含む暗褐色土、黒褐色土を用いているため、両者の判別は難しかったが、薄い層状になるか否か、及び締まりの強弱で判断した。概ね第1期調査時の所見と同様の状況を再確認したが、異なる点として北側で掘り直しをしている様子が確認できたことがあげられる（断面A濃紫）。これは、建て替えに伴う掘り直しと考えるのが妥当であろう。

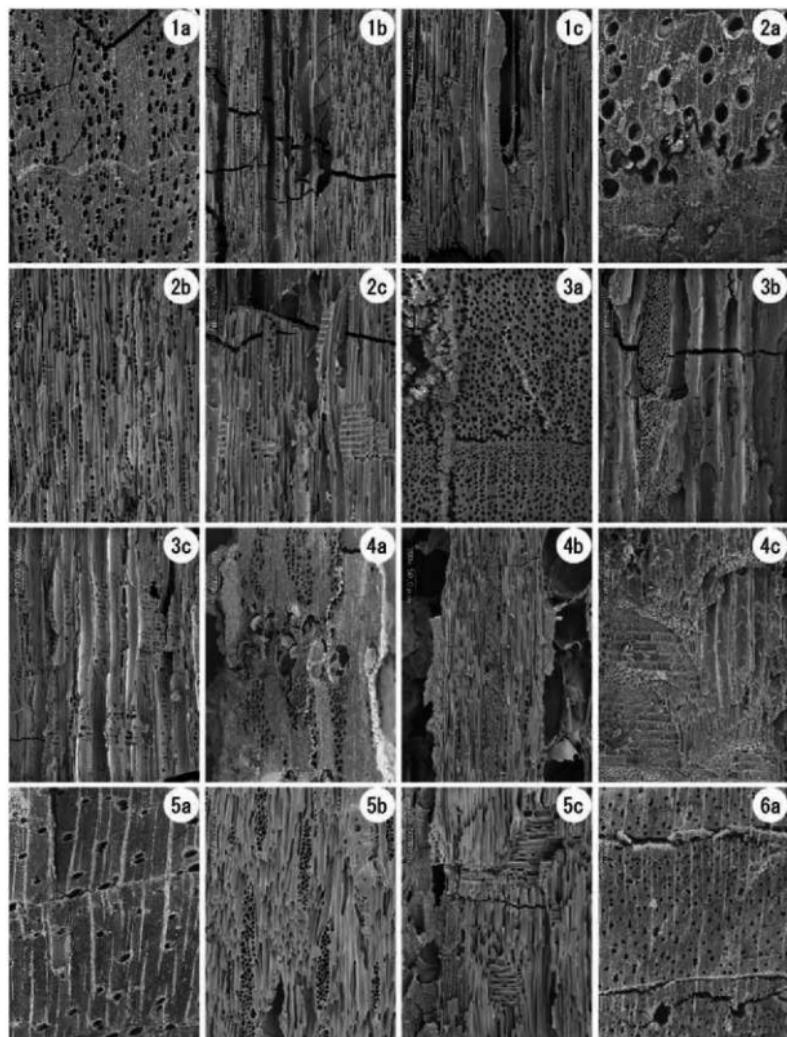
図版1 史跡上野国分寺跡出土炭化材の走査型電子顕微鏡写真(1)

1a-1c. ハンノキ属ハンノキ亜属(No.11)、2a-2c. クリ(No.1)、3a-3c. ブナ属(No.12)、4a-4c.

No.	出土遺構	位置	樹種	形状、部位	サイズ	年輪数	年代測定番号
1	南大門	整地土	クリ	破片	1 × 0.5 × 1.8cm	2	PLD-30932
2	SA01-P7	埋土	コナラ属コナラ節	破片	< 2cm角	< 4	-
3	SA01-P7	埋土	コナラ属コナラ節	破片	< 1.5cm角	< 4	PLD-30933
4	梵鐘铸造土坑	溝中	アワブキ	破片	< 1cm角	< 3	PLD-30934
5	梵鐘铸造土坑	底面	カエデ属	破片	< 2cm角	< 22	-
6	梵鐘铸造土坑	底面	クリ	破片	< 5cm角	< 3	-
7	梵鐘铸造土坑	埋土	タケ亜科	稈	1.2 × 0.7 × 2cm	-	PLD-30935
8	梵鐘铸造土坑	埋土	ブナ属	破片	< 1.5cm角	< 3	-
9	梵鐘铸造土坑	埋土	ムクノキ	破片	2 × 1.5 × 1.5cm	6	-
10	梵鐘铸造土坑	埋土	カエデ属	破片	< 2cm角	< 20	-
11	梵鐘铸造土坑	埋土	ハンノキ属ハンノキ亜属	破片	1.5 × 1.5 × 2cm	4	PLD-30936
12	梵鐘铸造土坑	埋土	ブナ属	破片	< 1.5cm角	< 5	-
13	梵鐘铸造土坑	埋土	クマノミズキ類	破片	1.2 × 1.2 × 1.2cm	4	-

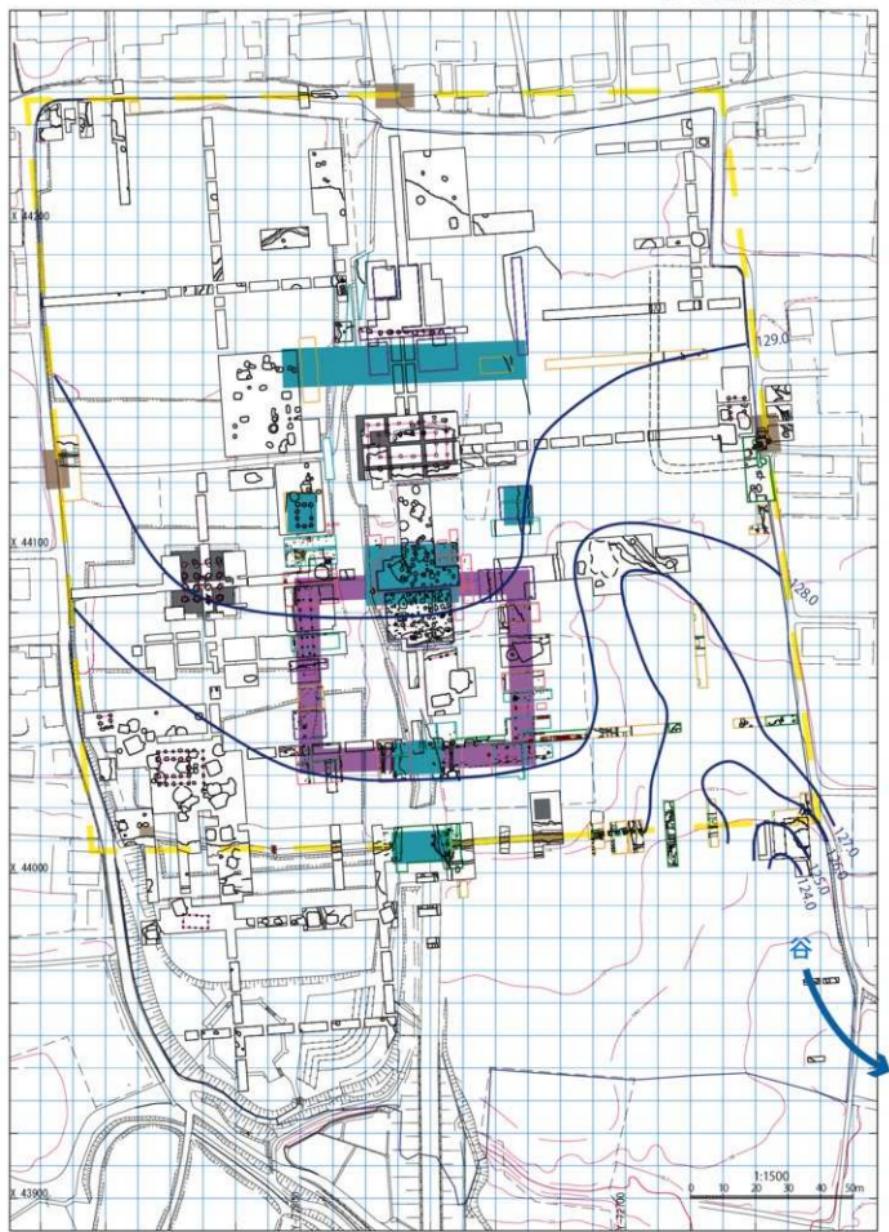
第200図 創建時の旧地形復元図

これらをもとに、旧地形を復元したのが第 200 図である。全体を見てみると、寺域南東部に金堂東側を谷頭とする緩やかな谷地があり、寺域を越えて南東方向に落ち込んでいく。この谷地があるため、谷地の西側は舌状に伸びる緩やかな尾根状を呈し、この部分に主要伽藍を配置している。特に、基盤層が高く最も地盤の安定している場所に、金堂・講堂を建てている。標高は、寺域北西隅が最も高く 129.5 m 程、金堂付近で 129.0 m 程、中門付近で

128.0 m程、南大門北側で 127.4 m程と考えられる。北辺から金堂付近にかけてはほぼ平坦に近く、かなり緩やかに下がるが、それに比べて金堂から南は若干、勾配がきつくなる。また東西方向については、東大門の礎石上面レベルが 128.6 mであることから、金堂のある中心部からは緩やかに下がっていることが分かる。西大門については遺構が全く確認されなかつたため判然としないが、おそらく東大門と同様に西に向けても緩やかに下がっていたのではないだろうか。

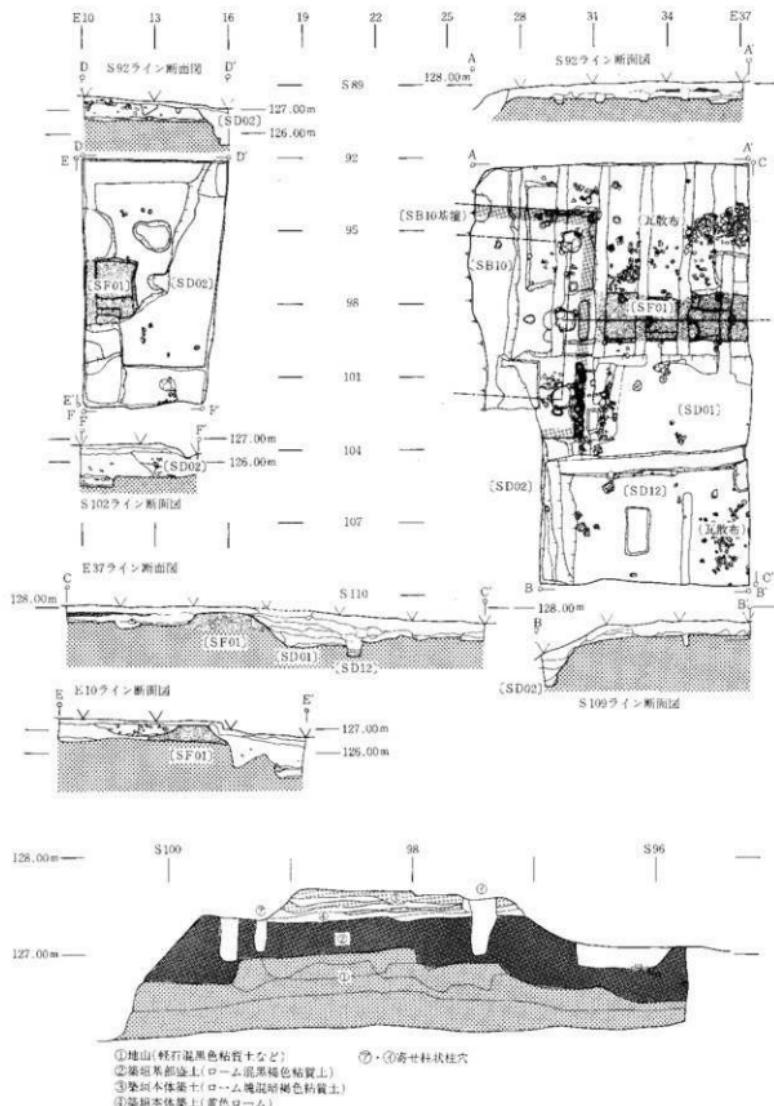
第207図 第23次・第23次西拡張区平面・断面図(上1/200・下断面1/40)

S87.6～90、W60～64.4の位置で東西方向の帯状の高まりが検出された。現状で基部幅2.75m、上端幅1.4mの台形状で、黄褐色土を少量含む輕石混黒褐色土が固く締まった状態であり、W62.5～64.4ではこの上に黄褐色土と暗褐色土が1単元の厚さ約8cmで3層分残存しているのが認められた。

この様子から、盛土は南辺築垣の基部であり、その上の築土は築垣本体の残部であると判断された。また、基部盛土中からは国分期(9世紀)の須恵器塊が出土しており、改修がなされたとされた。すぐ北側で検出されたSJ13がその工事に伴うものであったとして、その出土土器から改修時期は10世紀前期頃と推定されている。

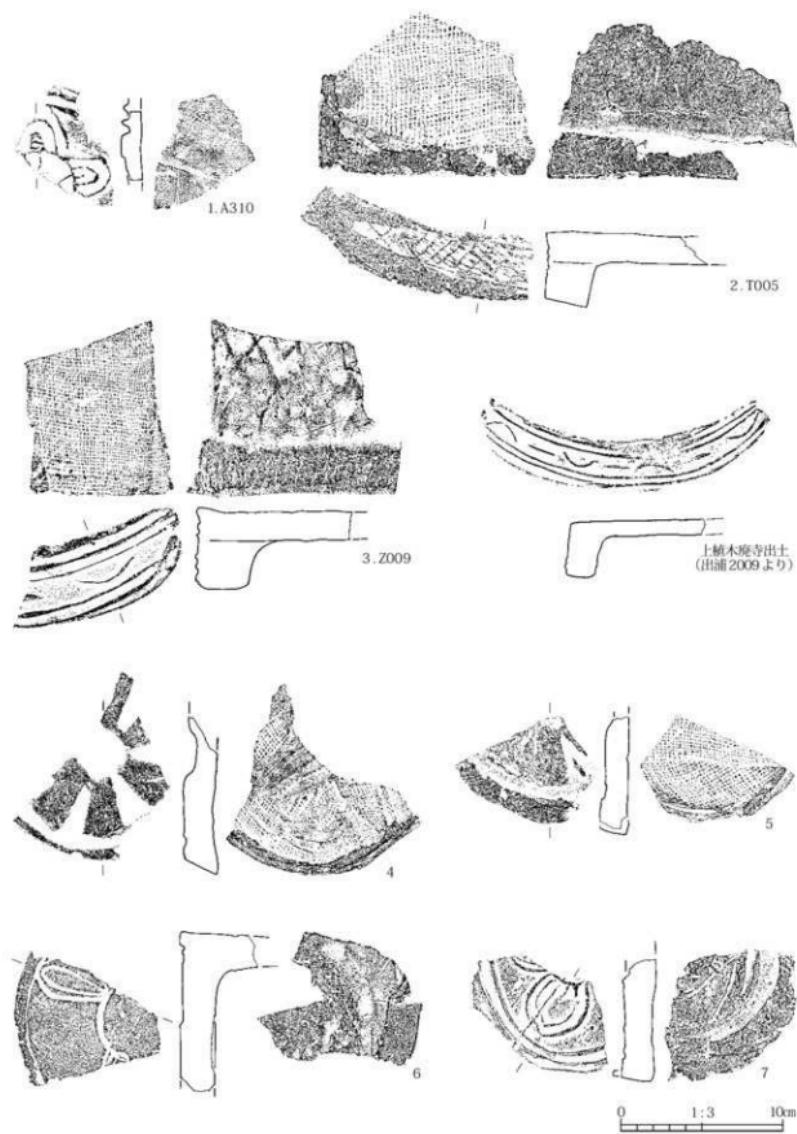
第215図 新范種の軒先瓦

蓮華文の軒丸瓦であるが、同範と思われる破片が2点出土しているものの弁の数も確定できないため分類番号を決定できないものである。4は回廊南東隅に位置する36-4号トレンチS66-E55から、5は東面回廊南部に位置する37-2トレンチS53-E50のいずれも表土から出土している。非常に退化した蓮華文で、角張った7~8葉の蓮弁がやや不規則に配され、中房部分は四角く凹んでいるだけである。5の個体には、下向きの蓮弁の右側に弁間文の可能性のあるくさび形の凸線があるが、これが文様の一部かどうかは不明である。周縁は低く無文である。断面図に見るように、瓦当下半部の側面は瓦当

面と直角をなしておらず、裏面に向かってやや広がる形態になっている。瓦当裏面には無絞りの布目が残り、縱置き型一本作りであると思われるが、裏面周縁の突帯はごく低い。4の個体は瓦当裏面の布目を粗くナデ消している。

単弁7~8葉蓮華文軒丸瓦(第215図4・5、本文では第52図16と第55図39に掲載)
