史跡上野国分寺跡 発掘調査概要 5

1984

群馬県教育委員会

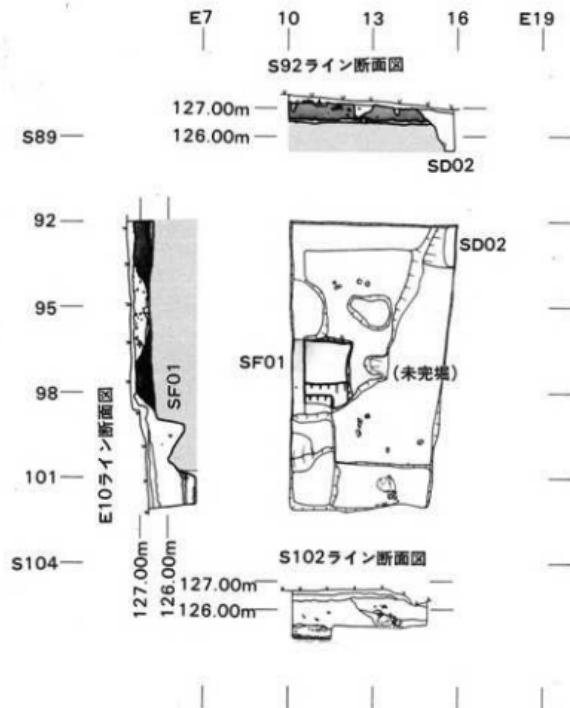
Fig. 5 第23次西拉張調査区全体図 1/200

SF01（南辺築垣） S96.1～98.4、E10～12.1の位置で、現状で上部巾150cm、基部巾330cm高さ55～60cmの断面が台形を呈する帯状の盛土が検出された。白色小礫を含む赤褐色土の地山面の上に、強い粘性をもつ軽石混黒褐色粘質土を固く締めて造られている。この地山上面の標高は

126.5～126.6mである。その形状および位置から南辺築垣の基部の一部であると判断される。この南側は、S 98.6で地山が急角度に約100cm掘り込まれており、S 100で一度山型に高くなるがここから南では再び一段深く掘り込まれ、その底部は標高125.05m付近となる。S 98.6～100の掘り込みは、埋土中に中世以降の遺物が含まれること、人骨の含まれることから、後世になされたものと判断される。S 100以南の掘り込みには、底部に地山の崩落による黄灰褐色土、その上に瓦片を含む黒褐色粘質土、築垣基部の崩落による灰色砂（FAとみられる）を含む暗褐色粘質土の堆積が見られることから、南辺築垣南側の溝（SD 01）にあたるものであるとみられる。築垣の北側は、地山面の上に軽石混黒褐色粘質土が堆積するが、これには創建期の軒平瓦片を含む瓦片が少量含まれている。この現状での上面の標高は127.2mであり、第23次調査で確認された南大門北側の旧生活面の標高が127.69mであることを考慮すると、南大門および南辺築垣の建立に伴ってなされた整地のための盛土であると考えられる。

られ、以前に旧地主により南大門跡で検出されたのと同様の礎石とみられる自然石2個が掘り出されている。調査の結果、耕作による擾乱は比較的少ないが、S92-E15とS99-E12を結ぶ線から東は溝状の掘り込み（SD02）によって擾乱をうけており、南大門とみられる遺構は確認できなかった。しかし、E10～12.1では南辺築垣の基部とみられる東西方向の帯状の盛土のあるのが確認されるなどの成果を得た。

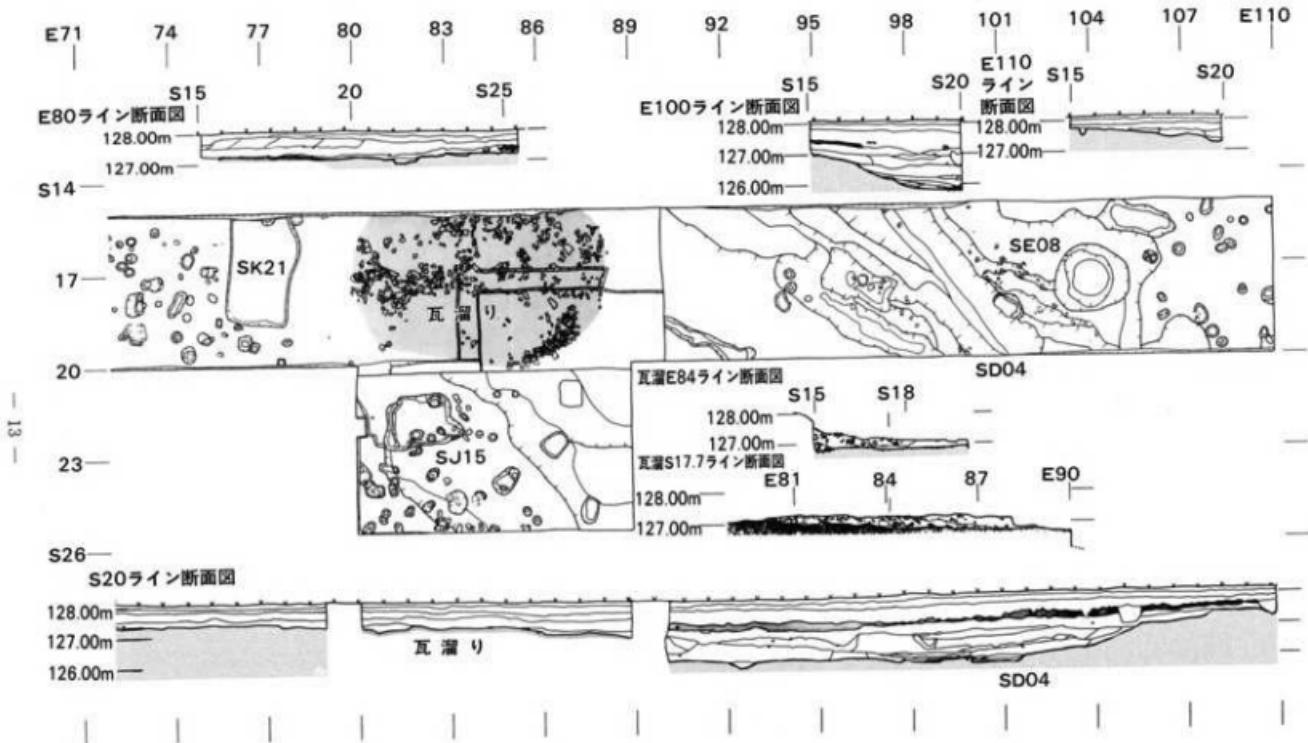
Fig. 6 第15トレンチ拡張調査区主要部 1/200

瓦溜り S15~20・E80~88で、暗褐色粘質土上に多量の瓦片などが山盛り状に堆積しているのが確認された。これは第15トレンチで検出された瓦溜りの南半部である。この下面是標高126.8m、上面は127.4m付近にある。今回の調査により瓦溜りは南北約11m、東西約8mの範囲で、中心部の厚さ約70cm、周辺部では薄くなる形状を示すことが確認された。瓦片は焼土、壁土塊、漆喰片を多く含む暗褐色土中に乱雑な状態で積み重なるようにしてあり、瓦完形品、鬼瓦、塑像片、凝灰岩切石、土師器壺なども含まれている。この状況から、この瓦溜りは寺域内の窯場に建造物の残骸を廃棄したものとみられるが、出土品および位置から金堂のものと判断される。この瓦溜りの形成された時期は内耳鍋型土器、石臼などが含まれることから中世であると考えられる。

調査の状況をみると黄褐色ロームの地山がS18~20・E90~96を底部とする階鉢状の地形となっており、この直上まで瓦片、奈良時代に属する土器片の散布が認められる。この底部の標高は125.95mを測る。このことから国分寺創建前後にこの面まで露出をしていたことがわかる。

断面図中の斜線は地山および自然堆積土を、土層中位の
アミの部分は浅間日軽石を多量に含む黒褐色土を示す。

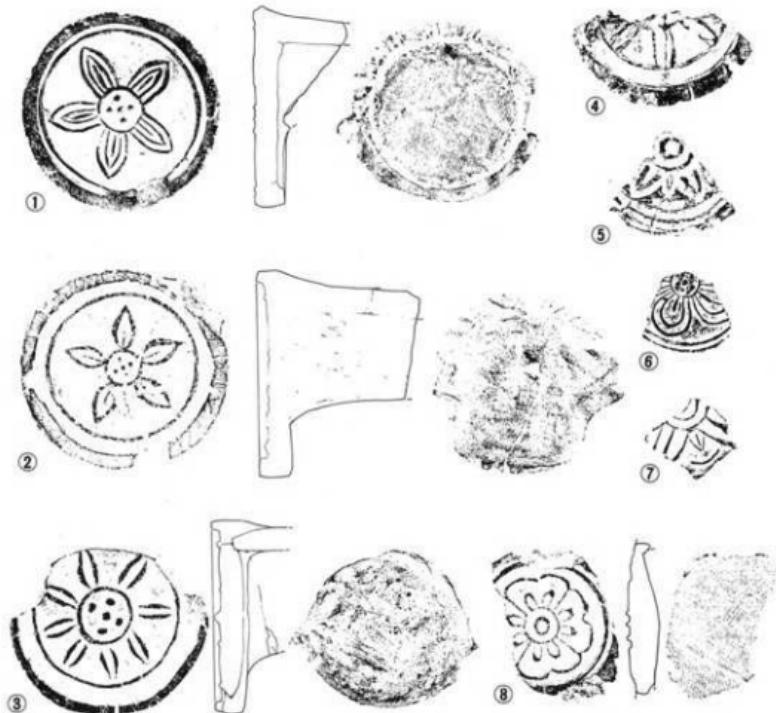
Fig. 8 第15トレンチ拡張調査区出土軒丸瓦 縮尺1/5

番号	出土位置	胎 土	施 成	色 調	成 形 - 調 整 等	図版 番号
①	瓦 面	素地はやや粗く、白色胚物細粒を多くふくむ	硬質	暗赤褐色	瓦当部完形。裏面に布目がある。丸瓦部凸面ナテ。接合は丸瓦部に瓦当部をはめ込んでいる。	P.L. 17-1
②	瓦 面	素地は粗く、黑色胚物を多くふくむ	やや軟質	黃褐色	瓦当部完形。裏面は下半ケズり。上半から接合部にかけてユビナテ。丸瓦部凸面ケズリ後ナテ。側端の凹取り3。	17-2
③	瓦 面	素地は粗く、石英・白色胚物を多くふくむ	硬質	灰色	瓦当部上端・丸瓦部を欠く。裏面下半ケズり。上半ユビナテ-接合は、瓦当部をシザス状につくり、はめ込む為の溝をつけて丸瓦部をさし込んでいる。	17-3
④	瓦 面	素地は粗く、黒色・白色胚物等を多くふくむ	焼き締め	外表面白色、断面赤褐色	瓦当部弓程度残存。裏面に布目があり。合せ目が残る。	17-4
⑤	瓦 面	素地は粗く、石英・白色胚物を多くふくむ	焼き締め	外表面白色、断面赤褐色	瓦当部弓程度残存。裏面ナテ。薄成を削るように剥離が認められる。	17-5
⑥	瓦 面	素地はやや粗く、白色胚物細粒を多くふくむ	やや軟質	外表面白色、断面赤褐色	瓦当部小破片。裏面に布目あり合せ目が残る。粘土の繊維があり断面レンズ状を呈する。	
⑦	瓦 面	素地はやや粗く、白色胚物細粒を多くふくむ	焼き締め	外表面灰色、断面赤褐色	瓦当部小破片。裏面に布目あり。1本作り。⑤の跡み遺しか。	
⑧	瓦 面	素地は粗く、白色胚物細粒を多くふくむ	硬質	灰色	瓦当部弓程度残存。裏面に布目が残り布の合せ目がある。断面レンズ状を呈する。	17-6

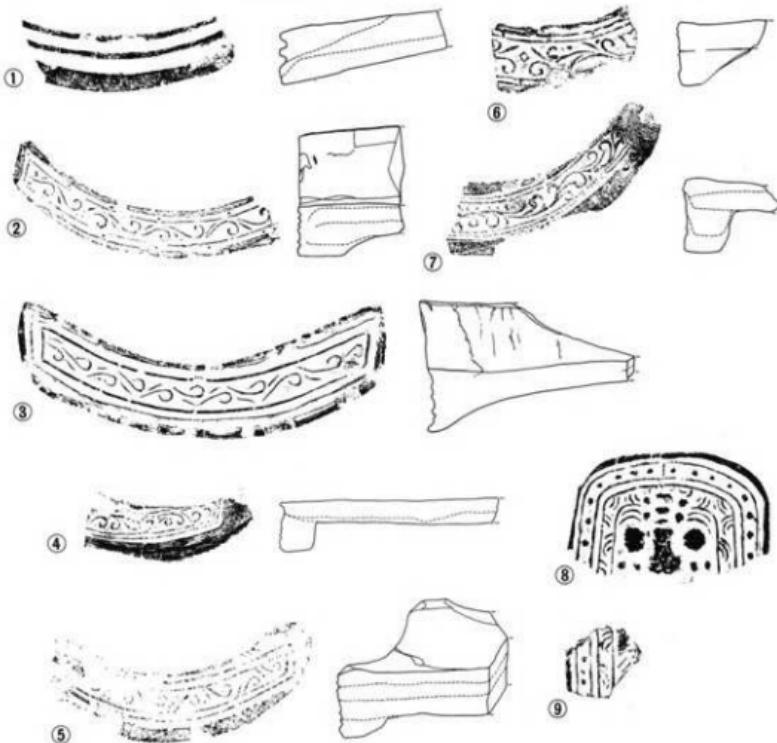
Fig. 9 第15トレンチ拡張調査区出土軒平瓦・鬼瓦 縮尺1/5 ⑧・⑨は1/10

番号	出土位置	胎 土	地 成	色 調	成 形・調整 等	図版 番号
①	瓦 壁 密、白色遮物小石を含む	硬質	灰色	凸面はナテが施されているが窓目叩きが残る。額部付近には赤色遮料の付着が認められる。凹面はタテ方向にヘラナテ。側面の面取り3		
②	瓦 壁 やや密、白色遮物を含む	やや軟質	灰色	凸面は壁部、平瓦脇共にヨコ方向の丁寧なナチ、凹面は丁寧なナチ。		PL. 18-1
③	瓦 壁 密、黒色・褐色遮物を含む	やや軟質	黄褐色	瓦面は堅実形、凸面はタテ方向のナチが施されているが斜角子叩きあり。		18-2
④	瓦 壁 やや粗、やや大粒の白色遮物を含む	やや軟質	外表面は赤褐色 断面は灰色	額部附近には赤色遮料の付着が認められる。凹面はヨコ方向の比較的丁寧なナチ、側面の面取り2		
⑤	瓦 壁 粗、白色・黒色遮物を含む	軟質	凸面は淡灰色 凹面は褐色	凸面は堅部はヨコ方向のヘラナテ。堅部と平瓦部の境はヨコ方向のナチ。額部附近には赤色遮料の付着が認められる。凹面は布目模あり、側面の面取り2から稍複雑。		18-4
⑥	瓦 壁 やや粗、細かい白色遮物を含む	やや硬質	灰褐色、部分的に明褐色	凸面は堅部から平瓦部にかけてナチ。凹面は瓦当部の縫でヨコ方向にナチしているが、平瓦部は布目模あり。		18-6
⑦	瓦 壁 粗、大粒の白色遮物、小石を含む	軟質	灰色	凸面は堅部、平瓦脇共にヨコ方向のナチが施され、額部付近の平瓦脇には一部赤色遮料の付着が認められる。凹面は布目模あり、側面の面取り3は一部赤色遮料の付着が認められる。凹面は布目模あり、側面の面取り3は粘土板剥ぎ取り痕、布目模あり。側面はヘラケズリ、上半部が残存。		18-5
⑧	瓦 壁 やや粗、大粒の白色遮物を含む	やや軟質	灰色	表面は堅型によって作られている。裏面は布目模あり。側面はヘラケズリ。左下部が残存		18-13
⑨	瓦 壁 やや粗、大粒の白色遮物を含む	やや軟質	灰色

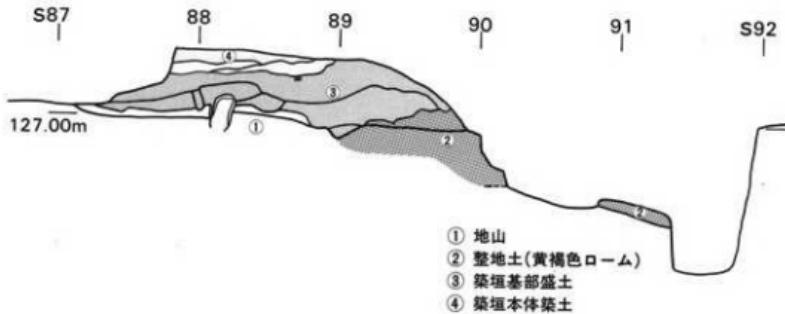
Fig. 10 南辺築垣(SF01)断面図(W63ライン) 1/40

S F01 (南辺築垣) S 87.6~90・E 60~64.4の位置で東西方向の帶状の高まりを検出した。北側が耕作により削られているが、現状で上部巾140cm前後・下部巾275cm前後の台形状で、ロームを少量含む軽石混り黒褐色粘質土が固くしまった状態であり、W62.5~64.4ではこの上に黄褐色ロームと暗褐色粘質土が1単元の厚さ約8cmで3層分残存しているのが認められた。この南側は地山が掘り下げられた形状を示していることを考慮すると、この盛土は南辺築垣の基部でありその上の築土は築垣本体の残部であると判断される。この標高をS 88.5・W63の位置でみると基部盛土下面(地山上面)は127.08m、同上面は127.32m、本体築土上面は127.47cmとなる。方位は調査軸線にはば一致するが、僅かに西に進むに従って北へ寄る傾向を示している。この基部盛土中からは国分期に属する須恵器塊の小片が出土し、またこの下部には焼土塊が混じり、細長い玉石が立てるようしてあるのが確認された。これは竪穴式住居のカマドの残骸であるとみられ、のことから南辺築垣の西端部付近は、平安時代に基部の盛土から造り直しがされたことが知られる。それ以前の位置については確認できない。この所見から、現地形にみられる段差は築垣の位置に重なるものであることが明らかになり、南辺築垣の西半部は南大門の東側を基準とすると西へ100mの位置で10m北に寄る形状であったことが明らかになった。

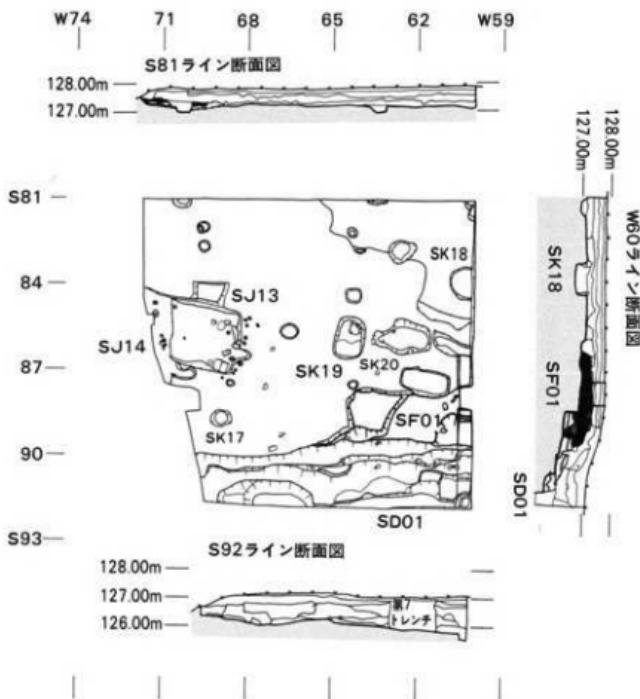
Fig. 11 第24次調査区全体図 1/200

S J13 S 86~89・W 67~70の軽石混りの暗褐色粘質土面上に浅間山B軽石層のあるのが検出された。この下面の標高は127.2 mであり、これが12世紀初頭の地表面と判断される。S 86・W 70を中心とする位置で、この軽石層下から竪穴式住居2軒が検出された。東側のS J 13は250×250 cmの小型のもので、東側壁の中央よりやや南寄りにカマドが設けられている。方位はE-6°-Sを示す。床面は黄褐色ローム層に造られており、固くしまっているが凹凸が多く、柱穴・貯蔵穴は無い。検出面からの深さは20cm前後を測る。床面上には土器および大形の瓦片・玉石などが散布するが、南東隅には平瓦完形品が2枚凸面を上にして並べるようにしてあった。カマドの状況からみて、使用された期間は短かったと考えられる。時期は10世紀初め頃のものとみられる。

S J14 S J 13の西に接してあり、西側2m以上は地形の変化によって滅失している。規模はS J 13よりやや大きめとみられ、東側壁に焚口の袖に瓦を使ったカマドが設けられている。伴出する

断面図中の斜線は地山および自然堆積土を、アミ(細い)は築堤基部および本体盛土を、アミ(粗い)は整地盛土を示す。

今回の調査の結果と第23次西拡張調査区での所見を考え併せて、南辺築垣の西半部は東半部と一直線をなさず、西に進むに従って北へ寄る形状であったことがほぼ確実となった。そして現地形で北が高く南が低くなる段差が、築垣の位置を示すものであることがわかった。しかも、こ

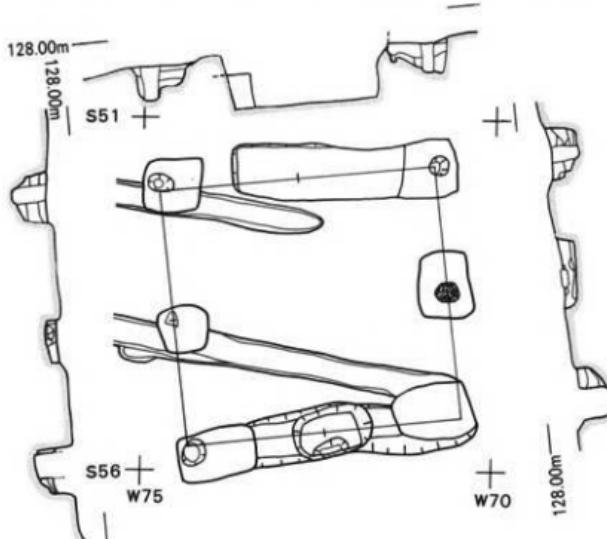
Fig. 12 SB11 1/80

これまでに確認された状況からみて、西半部は途中で屈曲していた可能性が高く、従来想定されてきた国分寺の南正面は一直線の築垣で囲まれるという認識を改める必要が生じた。これは寺域南側では地形が深く下がっているという条件に規制された結果と考えられ、またこれを埋め立てて造成することができなかつたという事情によるものと看做される。西辺築垣については、調査区内では遺構を確認することはできなかった。ただ S83~85・W69~70で黄褐色粘質土上に軽石混り黒褐色粘質土が盛土された状況であるのが検出され、築垣基部の残痕かと考えられた。寺域西辺の塔跡より南側は、「V」型に南に開口する谷のために寺域南西隅部が切りとられた形状を示している。現状は、この段丘の崩落が進行した結果、旧形状よりも4~5m寺域内（東側）へ谷地形が入り込んでいる。この西辺築垣においても谷を埋めたてて直線形をつくる作業のなされた痕跡は認められず、これも南辺築垣と同様に「く」型に屈曲していた可能性があり、S B11の方位はこれに直交するように建てられた結果とも考えられる。

6月 4日より第24次調査に着手する。S89付近で南辺築垣の基部とみられる高まりを検出する。これから南は急に低くなっていることから、南辺築垣は「く」型に屈曲していたとみられる。北拡張区で長方形の掘形をもつ2×2間の掘立柱建物SB11を検出する。

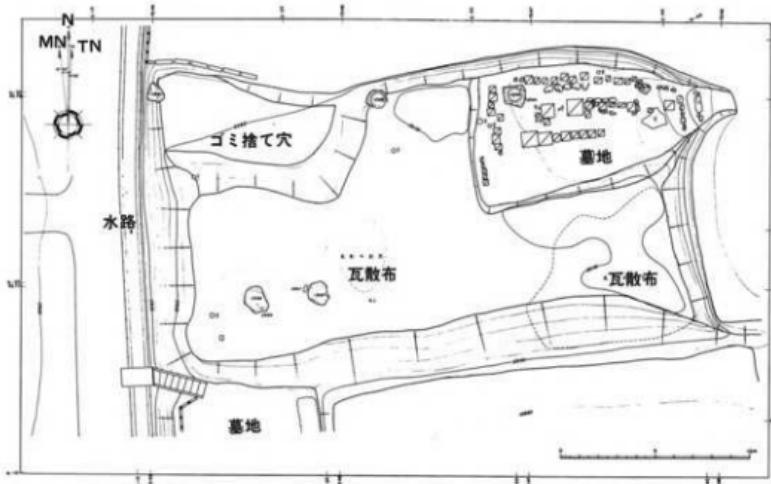
Fig. 15 金堂跡現況実測図（昭和56年） 1/300

金堂跡は、史跡地の中央部北寄りに基壇が残存し、その上面には4個の礎石が現存している。現状の観察では、円形の柱座が造り出されている身舎北側柱列の礎石が根石まで露出するような状態であることから、基壇北縁部はかなり削平をうけていることが知られ、西縁部は後代の溝状掘り込みおよび水路によって切り取られた状況を示している。基壇の北東の一画には近世から現在まで続く墓地があり、また北西の一画は一段低くなりその中に多量の陶磁器片・ガラス・瓦などが廃棄されている。中央部は削平をうけた痕などによる凹凸があり、全面に夥しい数の瓦片や礎、それに五輪塔・宝篋印塔の部分などが散乱している。これらは主に周辺の耕作によって出土した瓦などが投げ上げられたものである。金堂跡は地元では「捨て場」と呼ばれており、昭和10年代まではこの上で道祖神焼きなどの行事が行われていた。

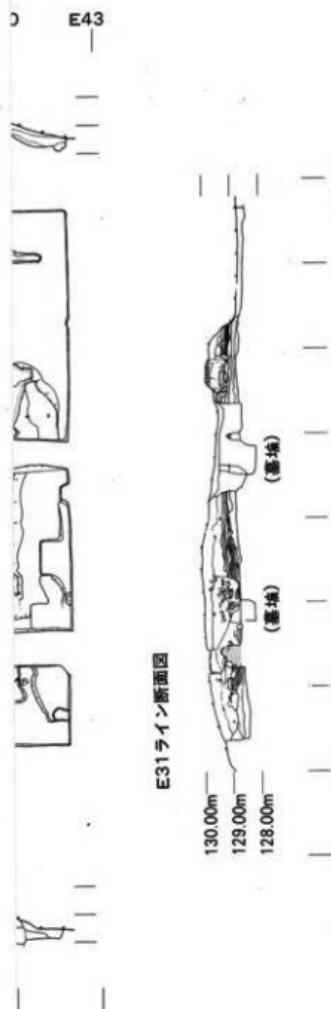
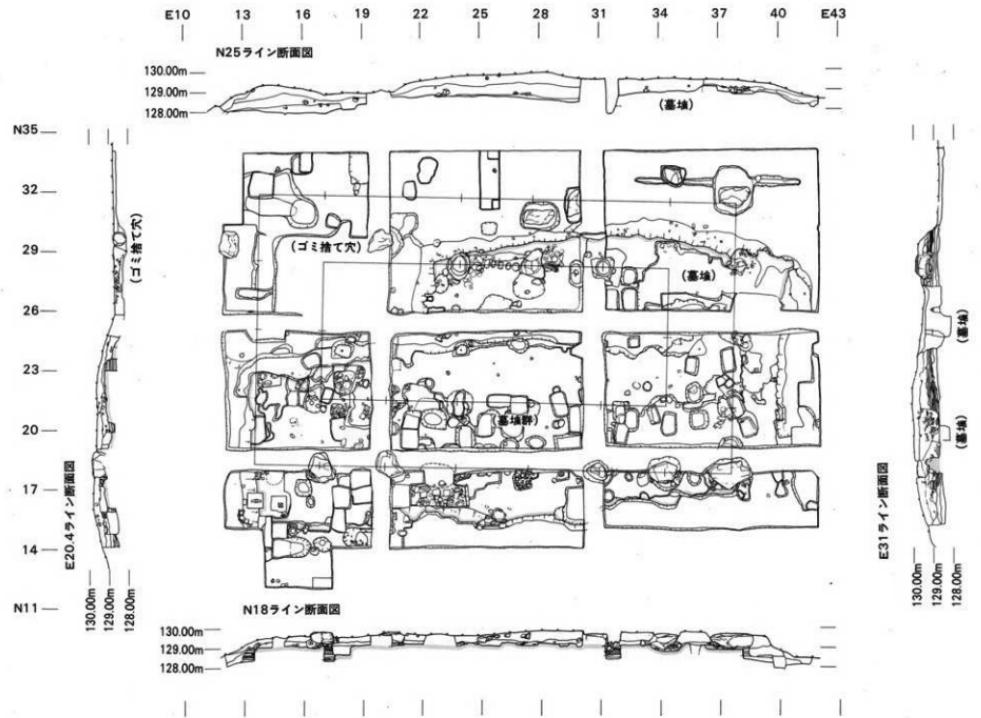
Fig. 16 第25次調査区全体図 1/200

平面図中のアミの範囲は全堂基壙築土残存部の範囲を示す
断面図中のアミの部分は基壙築土を示す。

よって削平され、西側柱列は傾斜面にかかるため、1個が地山中に落し込まれている以外は礎石は残存せず、根石の残存状況も悪い。東縁はE40ライン付近に基壇の立ち上がりのあるのが認められるが、それより東では淡黄灰色の地山まで耕作による搅乱が及んでおり、基壇もかなり削平をうけているものとみられる。南縁は、E15~19の範囲でN15の位置に2段からなる比高差約40cmの築土の立ち上がりのあるのが確認された。この方位は礎石列の方位と一致しており、南側礎石の中心より330cmにあることから、基壇南縁の原位置を示すものと判断された。E17ラインでこの標高をみるとN13.5で旧表土面は128.65m、N15で基壇立ち上がり下段面が128.8m、N15.5で上段が128.95m、N16.5で基壇残部上面が129.1m、N18の礎石上面が129.85m・下面が129.3mを測る。E20より東ではE25およびE30付近でこれに該当する位置に築土の立ち上がりのあるのが認められるものの、それ以外では耕作による削平が進んでおり、原形状は損われている。基壇の造成の状況をみると、標高128.75m(南縁付近)付近にあった旧表土を皿状に浅く掘り込んで、地山の固くしまった黄褐色ロームを露出させ、その上に築土している。築土は、標高129.0mの位置まではゴマ粒~小豆大の白色軽石を多く含み、黄褐色土小塊・灰白色細土小塊を少量含む粘性の強い黒褐色土を主体とし、これを1単元6~14cmの厚さで固く叩き締めて4~6層積み上げている。礎石の位置から内側は比較的丁寧な層序をなすが、縁辺部はやや乱れる傾向を示す。129.0mのところに黄褐色ロームを多く含む黒褐色粘質土がほぼ水平に堆積しており、これより上部は黒褐色粘質土と黄褐色ロームとが1単元3cm前後で互層をなしてある。礎石は、固くよくしまった軽石混り黒褐色粘質土を浅く掘り込んで扁平な玉石の根石を入れた上に据えられており、礎石上面下約20cmの高さまで軽石混り黒褐色粘質土が積まれて、基壇築土最上層を形成している。築土中および地山との境いの面には軒先瓦を含む瓦小片が散在しているのが確認された。

化による掩乱と耕作による削平のため、基壇の損壊、礎石の滅失はかなり進んでいたが、原位置を保つ8個の礎石および根石・樋形の位置から、金堂は、桁行7間で柱間は11-11-12-12-12-11-11（尺）、梁間は4間で柱間は11-11.5-11.5-11（尺）であることが確認された。基壇の出は南縁部分の計測で11尺であることが知られたが、他の部分では確認をすることができなかった。基壇の高さは3.5尺程度と推定され、塔が4尺であるのに対してやや低くなっている。基壇化粧は残存していなかったが、周辺から凝灰岩切石の破片が出土しており、これらが化粧材として使用されていたことが考えられる。基壇の築造は、旧表土を浅く皿状に掘り込んだ上に築土を積み上げるが、1単元の厚さ6~14cmで丁寧さに欠ける。基壇上の構造物としては、身舎北側柱列の中央1間分の礎石の間に扁平な玉石が一列に並べられているのが確認された。これは本尊仏の背後にあたり、来迎壁の地覆石であると判断された。遺構での確認例として注目されるものである。また金堂の方位はN-2°30' -Wで、調査軸線に対して1°30'の振れを示すことが明らかとなつた。塔はN-1°22'-Wであり、これとは相違するものである。金堂については、公有地化の進展を俟って中門を含めた南面一帯の調査を進めることによって、周辺部を含めた全容を明らかにすることができるよう。

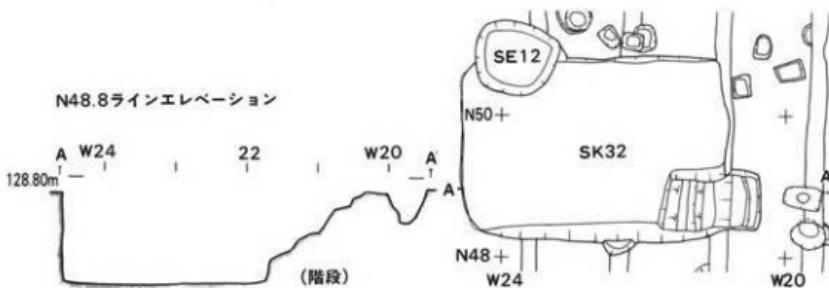
Fig. 24 SK32 1/80

SK32 N49.5・W22.5を中心とする位置にある長方形土壙で、規模は上面で 380×260 cm と東西に長く、深さは 130 cm を測る。方位は E-5°10'-N を示す。壁の立ち上がりは、ほぼ垂直であり、灰色砂質土中に造られた底部は平坦である。南東隅には地山を削り出して造った階段が設けられており、東に向って登る 4 段分が残存している。埋土は、黄褐色ローム塊の混じる暗褐色粘質土を主体とし、人為的に埋められた状況を示している。全体に木炭小片が混じり、瓦片が含まれ、また埋土の最上層から「永楽通宝」が出土している。北西隅にある井戸遺構 SE12 を切って造られている。地下室の形状を示しているが、用途については不明である。時期は SE12 より新しいものであることから、近世以降のものと看做されるが詳かでない。

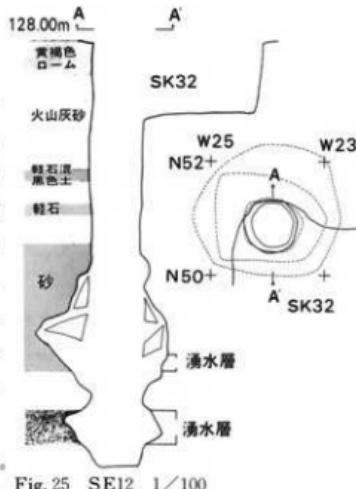
Fig. 25 SE12 1/100

S E12 N51・W24を中心とする位置にあり、上部の南半分はSK32によって切られている。規模は上面が径90cmで、本体部もそれに近い円筒型を呈する。石組み・木棒などの構造は確認できず、素堀りのものとみられる。検出面から底部までは760cmあり、検出面下560~590cmの砂層から湧水がみられる。この湧水の直上には大きなアグリが生じている。底部から110cmまで壁の崩落による砂質シルトがあり、その上は灰褐色砂質土を主体とする人為的埋土の状況を示している。埋土の上層部には瓦片・碟が多く入り、この中には創建期の偏行唐草文の軒平瓦も含まれる。それより下層からは須恵器片・石鉢・玉石、検出面下600cmの位置からは鉄製の身に銅製の柄を

付けた刀子が1点出土している。時期は中世～近世とみられる。

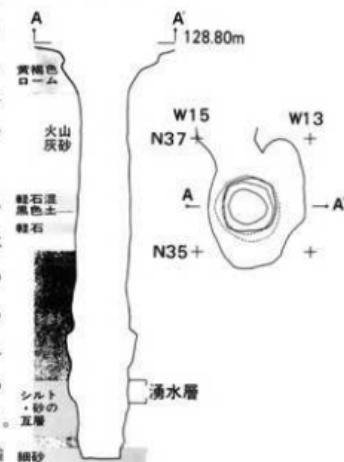
Fig. 26 SE15 1/100

SE15 N35.5・W14を中心とする位置で、SE09の北1.5mのところにある。規模は上面が径95cmで、本体部もそれに近い円筒型を呈する。石組み・木枠などの構造は確認されない。検出面から底部までは740cmあり、検出面下600cm～640cmの砂層から湧水がみられる。底部から40cmまでは壁の崩落による自然堆積であるが、それより上は人為的な埋土の状況を示している。この中には瓦小片・礎が多量に混じり、また石臼・五輪塔・板碑・内耳土器片も混じる。これらの中には「至徳四年」(1387年)・「永享八年」(1436年)の年号を記したものがある。

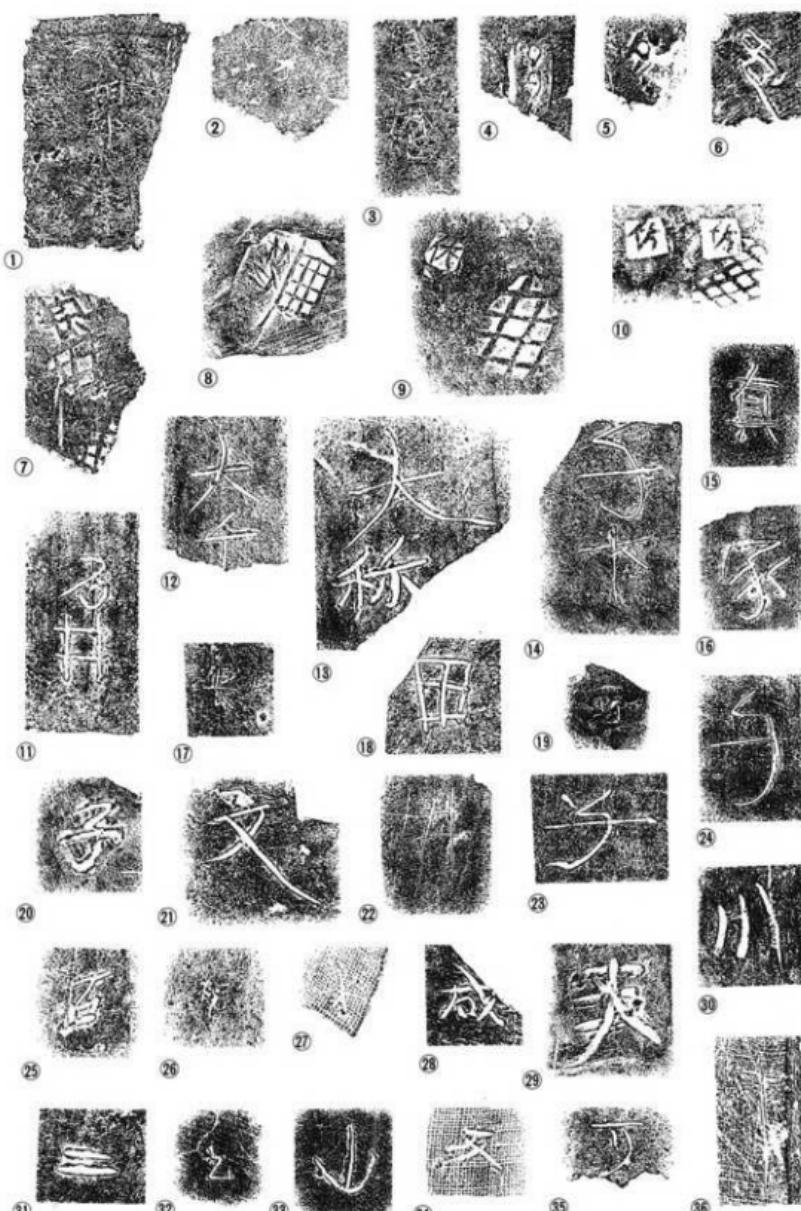
Fig. 29 文字瓦 1 線尺1/3

ヘラ書きの中で注目されるのは、「多胡郡織蓑郷匁」(Fig. 29—①)、「勾舍人匁」(Fig. 30—①)である。前者は桶巻き作りの平瓦の凸面の上部に描かれており、手慣れた書き方である。織蓑郷は『統日本紀』和銅 4 年(711)3 月辛亥(6 日)条に「甘良郡織蓑郷などを割いて多胡郡を建置すると見えるもので、現在の多野郡吉井町に折茂の地名が残っている。本品は下部を欠失するが、この下にも文字があったものとみられ、貢進者とその本貫を示すものと考えられる。本県内出土の瓦で、郡郷名を併せて記すものは本品が初例である。「勾舍人匁」は第 4 字目が不明であるが、『日本書紀』安閑天皇二年四月丁丑朔条に「置勾舍人部。勾鞠部。」とある「勾舍人部」に該当するとみられる。安閑天皇の名代であるが、これが実際に置かれていたことを示す資料はほとんど無く、上野国内に所在した氏族についての新しい知見を得たことと併せ、全国的な名代の分布の状況と 6 世紀代のヤマトと東国との政治的な結びつきを考える上で重要な史料である。なお、これと同文とみられるものが国分尼寺跡から 1 点出土している。これ以外のものとしては「武美子」(Fig. 31—①)、「八伴氏成」(Fig. 31—②)などがあるが、前者は多胡郡武美郷の「子」、後者は同郡八田郷の「伴氏成」と、貢進者とその所属郷名が記されている。ただ「子」が姓であるか、名であるかは詳かでない。「八田」を「八」と略すのは、「山字」を「山」、「織蓑」を「織」とするのと同例である。これら郷名と判断できるものでは、多胡郡に属するものが多いことに注目される。

番号	内 容	種類	部位	地 土 位 置	備 考	図版番号
1-①	多胡都做賣□	ヘラ書き	平瓦凸面	15T. 杉 瓦面り	下部を欠失。楕円印きあり。椭巻作り	PL-19-1
1-②	口武子	ヘラ書き	平瓦凸面	15T. 杉 瓦土下層	上部を欠失	19-2
1-③	宮麻呂	ヘラ書き	丸瓦凸面	15T. 杉 瓦面り下層	定期	19-3
1-④	多	押印(陽刻)	丸瓦凸面	15T. 杉 瓦面り	2ヶ所以上に押印される	19-4
1-⑤	多	押印(陽刻)	平瓦凸面	15T. 杉 瓦面り	下部を欠失。1-④の凸面	
1-⑥	多	ヘラ書き(左字)	平瓦凸面	15T. 杉 瓦面り	下部を欠失。1-④の凸面	
1-⑦	勢	押印(陽刻)	平瓦凸面	15T. 杉 瓦面り	上部を欠失。格子印きあり	19-5
1-⑧	佐位	押印(陽刻, 左字)	平瓦凸面	15T. 杉 瓦面り	格子印きを伴う。2ヶ所以上に押印される。椭巻作り	19-6
1-⑨	休(休カ)	押印(陽刻)	平瓦凸面	15T. 杉 瓦面り下層	斜巻子印きあり。布目をナテ消す	
1-⑩	休(休カ)	押印(陽刻)	平瓦凸面	15T. 杉 瓦面り	斜巻子印きあり。布目をナテ消す	
1-⑪	□(右カ)井	ヘラ書き	平瓦凸面	15T. 杉 瓦面り	斜巻子印きあり。2ヶ所以上に押印される	
1-⑫	大千	ヘラ書き	平瓦凸面	15T. 杉 瓦面り下層	下部を欠失	
1-⑬	大株	ヘラ書き	丸瓦凸面	15T. 杉 瓦面り	下部を欠失	19-8
1-⑭	子才	ヘラ書き	丸瓦凸面	15T. 杉 瓦面り下層	上部を欠失	19-9
1-⑮	真	ヘラ書き	平瓦凸面	15T. 杉 瓦面り		19-10
1-⑯	家	ヘラ書き	平瓦凸面	15T. 杉 瓦面り下層	上部を欠失	
1-⑰	長	ヘラ書き	平瓦凸面	15T. 杉 瓦面り下層	上部を欠失	19-11
1-⑱	田	ヘラ書き	平瓦凸面	15T. 杉 瓦面り	左上部を欠失	
1-⑲	野	ヘラ書き	平瓦凸面	15T. 杉 瓦面り	上部を欠失	
1-⑳	子	ヘラ書き	平瓦凸面	15T. 杉 瓦面り下層		
1-㉑	文	ヘラ書き	平瓦凸面	15T. 杉 瓦面り
