史跡上野国分寺跡

発掘調査概要 7

1986

群馬県教育委員会

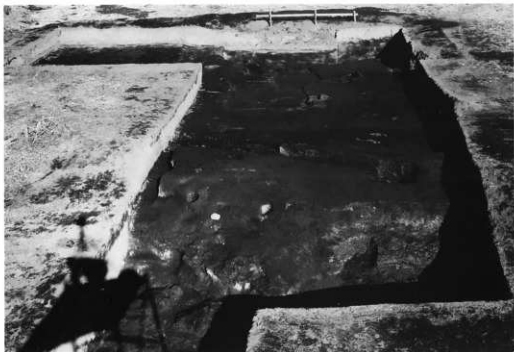
1. 第30次調査区 SF01 検出状況 (南から)

S F01 塔中心から南へ約77mのS 90～93で南辺築垣の一部を確認した。築垣の本体は完全に削平されており、基部のみが残存していた。捜査が進んでいるため地形の状況は明確でないが、S 53ラインでみると基部は自然堆積である黒褐色粘質土上に底部幅約280cm・上面幅約180cm・高さ(現状)30cmの台形状に軽石混り黒色粘質土を主体とする粘性の強い土を積み上げて造られている。この底部の標高は127.30m付近、上面は127.60m付近にある。上面は捜査をうけているが上部径約25cmの円形柱穴とみられる穴が南北縁沿いに2個ずつ検出された。南北の距離は210cmであるが、南列の間隔は160cm、北列は140cmと異なっており、W50から東側ではその延長部とみられる穴が無いため、築垣本体に伴う柱穴とは考え難い。基部の北縁は耕作溝が造られているため、原形状は損われている。南縁には基部盛土下縁に沿って幅約30cmの犬走り状の平坦部があり、その外側には地山の黄褐色土を63°(現状)で掘り込んで溝(S D01)が造られている。S D01は、W53ラインではS 94付近を北縁としS 105.6を南縁とする、約11.6mの幅をもつ。底部は地山の灰色砂土中にあり、S 96.4～99.2が僅かに低くなるが平坦である。最深部は地表下145cmにあり、標高は125.54m付近となる。南縁の立ち上り角度は急であり、その外側の検出面である軽石混り黒褐色粘質土面の標高は126.70m付近である。S D01内の堆積土中位の126.45m付近に固くしまった面があり、灰・木炭および内耳鍋型土器片の散布がみられた。この面より下には少量の瓦片・須恵器・土師器片以外の遺物の包含は確認できず、これは中世の生活面であると考えられる。

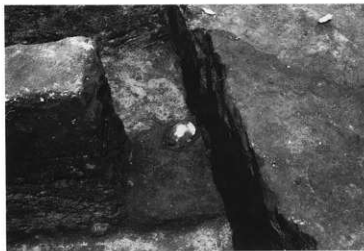
3. 第30次調査区
SK77 鯿口出土状況
(南から)

方形土壙であるSK77の底部に銅製鋤口が1点横に寝かせられる状態であった。下部には植物繊維の付着が認められたが、木質あるいは鉄製釘・布などの遺存はみられない。この埋土上半部からは素焼きの皿の完形品が1点と石製品の部分、洪武通宝などが出土したが、仏具とみられる遺物は鋤口のみであった。中世に属する遺構としては方形竪穴式住居とみられるS J 31があるが、この東側壁付近の白色粘土上に常滑の壺の頸部破片があった。これ以外の中世に属する遺物としては、塔跡の南方にある墓塚(S T 73)から素焼きの皿が6点と銅銭が出土しているほか、S D 01の埋土中位に形成されている生活面上から、灰・木炭の散布に混じって内耳鍋形土器1点が潰
