掛川城大手門

掛川城・大手門番所復元整備報告書

1995

掛川市教育委員会

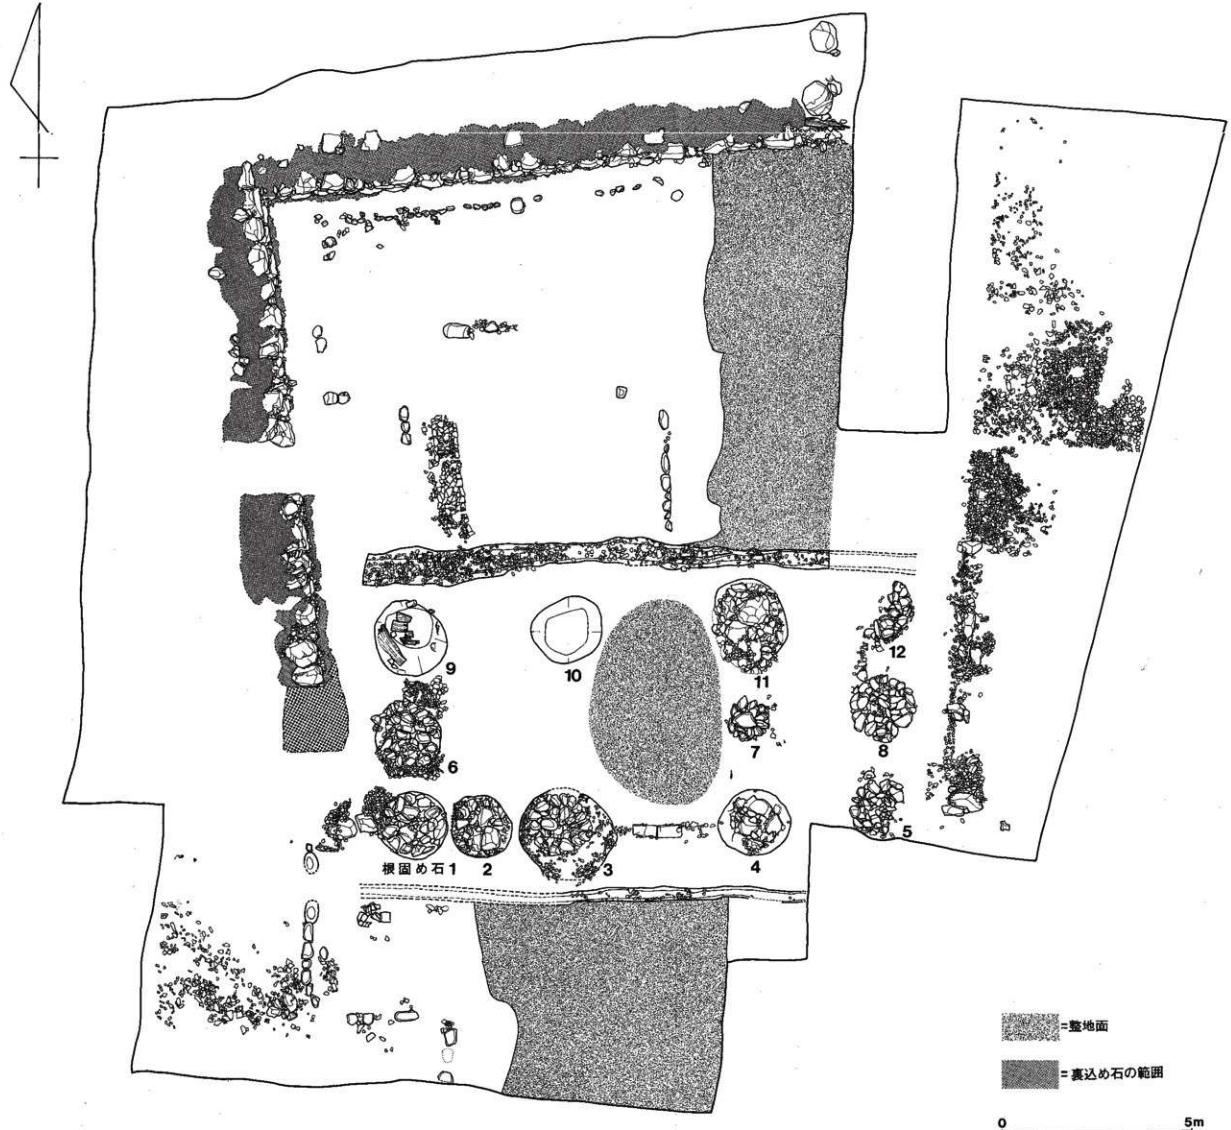
第10図 大手門遺構全体図

発掘調査により地表から60cm下で桁行7間(根固め石のほぼ芯々で12.726m)、梁間3間(根固め石のほぼ芯々で5.454m)の礎石根固め石を12基確認した。この遺構は、検出された位置から大手門に誤りないと考えられる。

根固め石は、遺存状況の良いものと悪いものがあった。掘り方は、ほぼ直径1.2m~2mの大きさである。石の残りの良いものは、30cm~50cmの大石が3層から5層にわたって組まれていた。根固め石と掘り方の間には、拳大の裏込め石が詰められていた。組まれた石は、下位になるにしたがい大きくなり、最下層には70cmの大石が中央に据えられていた。検出面から石が残っていたものは、根固め石1、2、3、5、6、7、8、12(12は、半分が欠損)、上部が抜き取られ、最下位の石だけが残っていたものが、根固め石4、11であった。根固め石9は、石がほとんど抜き取られ、覆土の粘土に混じり角材や丸太が入っていた。根固め石10は、上層から下層まで10cmの大石が入っていた。掘り方の北側には裏込め石が詰められていないが、南側には粘土に混じった裏込め石があり、40cmの大石もまた少し混じっていた。

根固め石の配置から 2 - 3 間に脇扉がつき、3 - 4 間に大扉がついていたといえる。そして東側内側に階段がついていたようである。前面の 1 - 3 間の距離を背面の 9 - 10 間にあてはめると、根固め石の掘り方 10 の中央から西へ數十 cm ずれる。しかし想定される柱の位置は、それでも掘り方の内におさまる。

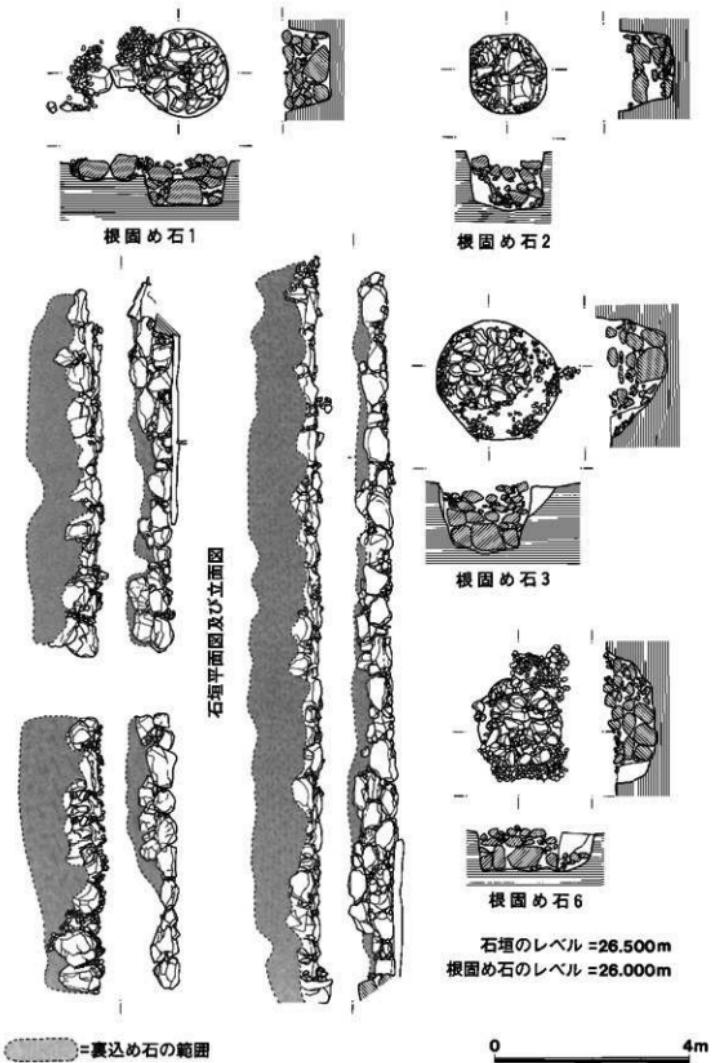
第11図 根固め石・石垣実測図

根固め石7は、確認された根固め石の中で最も残りがよく、石の検出面が高い。中央に据えられた60cm×40cmの自然石は、上面が平坦になっていた。これを礎石と考えることも可能である。実際、自然石を礎石として使用している例もある(註2)。ところで、大手門礎石といわれるものが、掛川城御殿敷地内に2つある。1つは、古くからそこに置かれていたもので、大きさ88cm×72cm、厚さ35cmの切石である。中央には、18cm×18cmの正方形の掘り込みが認められる。もう1つは、最近まで調査区内の民家の庭に置かれていたものである。これは現在掛川市教育委員会が譲り受け、御殿敷地内に置かれている。大きさは77cm×60cmの切石で厚さ13cmである。礎石と伝えられる2つがともに切石であることから、根固め石7の自然石を礎石と速断することはできない。今後の検討に委ねたい。

東側の石垣は、前面に攪乱を受けやや乱れているがこの石垣と、大手門の北西の L 字に曲がる石垣により樹形を形成していることがわかる。石垣は、1 段 ~ 2 段が検出された。大手門の北西の石垣の東端は、攪乱を受けてはいるが裏込め石が途切れることから、石垣の端と見て良いと考える。石は、50cm ~ 70cm 大の石を使用し、間に 10cm ~ 30cm の石を詰めている。裏込め石は拳大で 50cm ~ 80cm の厚さであった。大手門から北西方向の石垣コーナーでは、胴木が残っていた。コーナーから東に延びる胴木は、直径 30cm 、長さ 3 m の角材であった。南側に延びるものは残りが悪く、全長ははっきりしない。胴木は、何本かの杭と小石で固定されていた。

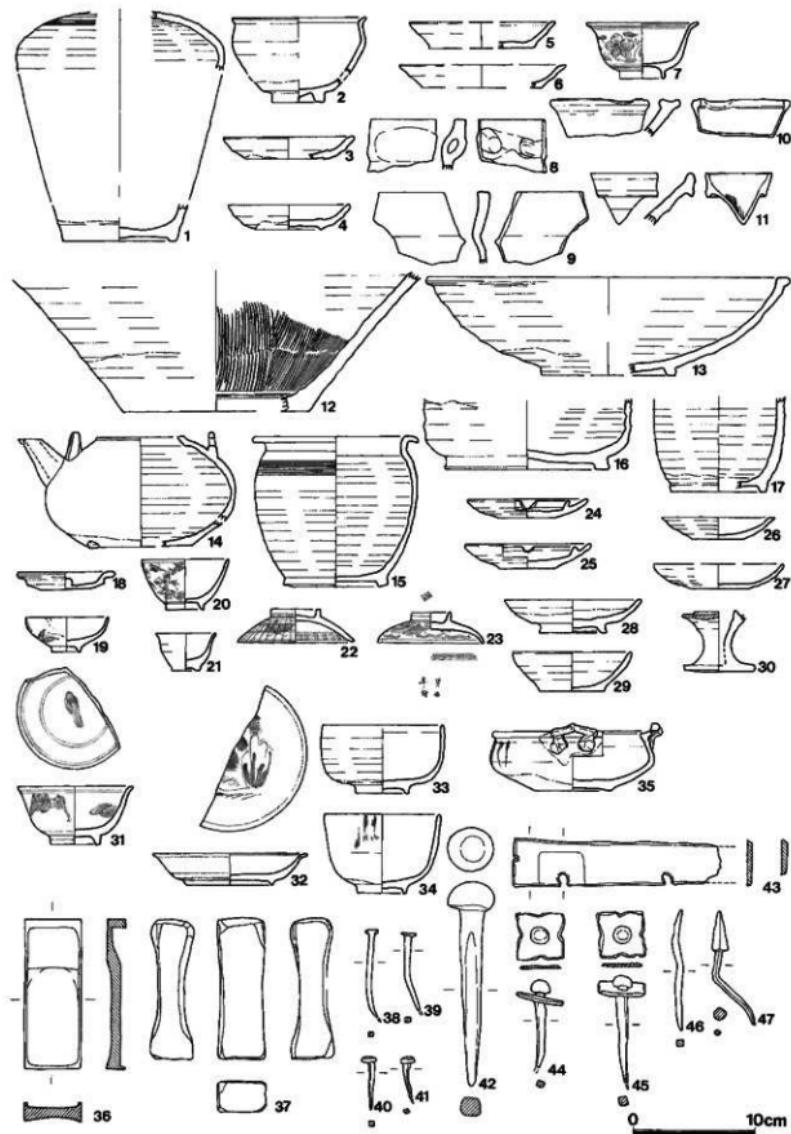
第12図 出土遺物実測図 (1)

1は古瀬戸後期平行の瓶子の肩部と底部片である。肩部に圓線が巡り、底部には高台が付けられ、底部周辺まで灰釉が及ぶ。胎土には鉄分が認められることから、志戸呂三ツ沢窯産と考えられる。2は志戸呂焼の天目茶碗で、大窯4期平行（16世紀末から17世紀初頭）と考えられる。3は志戸呂焼、4は初山産焼の内ハゲ丸皿で、どちらも大窯3期平行（16世紀後半）と考えられる。5・6のロクロ成形のかわらけは、口径が大きく器高が低い。土壙石垣下よりの出土で、3の内ハゲ皿と併存していることから16世紀後半に比定できよう。7は肥前産染付の壺返りの小碗で、胴部には圓線内にボタン草花文をめぐらす。内面は口縁部に太い圓線を、見込みには花弁を簡略に描く。17世紀初頭に比定されよう。8・9はどちらも内耳鍋の口縁部片で、いわゆる内湾型に属するもので、16世紀後半と考えられる。10は志戸呂焼、11は初山焼のすり鉢口縁部片で、大窯3期平行（16世紀後半）と考えられる。

12~35は大手門関連遺構の確認面上層及び、抜去された根固め石上面などから出土した陶磁器類である。12は瀬戸・美濃産のすり鉢で、口縁部と底部を欠損している。はけ目技法から18世紀前葉と考えられる。13は志戸呂焼の大型の皿で、底部周辺を除き全面に灰釉が施釉される。19は瀬戸・美濃産の灰釉掛けの土瓶で、注ぎ口部に錫継ぎの痕跡が認められる。15は產地不明、小型の瓶で、肩部に圓線が巡り、全面に鉄釉が施釉される。16は瀬戸・美濃産の壺で、外面上部は銅釉による緑色の発色がみられ、高台までの下部には鉄釉による茶褐色の発色がみられる。17は志戸呂焼の瓶で、胴部は灰釉が施釉される。18は瀬戸・美濃産の急須の蓋で、外面全体に鉄釉が及ぶ。16~18は18世紀代に収まるものであろう。19は肥前産染付の碗で、漫絵技法による草花文を描いている。20も肥前産染付の碗で、梅花文を描いている。年代は19が18世紀代、20が19世紀代と考えられる。21は瀬戸・美濃産の猪口で、明るい光沢のある灰釉が掛けられている。22・23はどちらも肥前産染付の碗蓋で、漫絵技法によるものである。23は見込みに「成化年制」の銘があり、高台内には「吉田」の銘がある。18世紀後半から19世紀前半と考えられる。24・25は瀬戸・美濃産の灰釉掛けの灯明皿で、内側に煤痕がみられる。18世紀後半から19世紀前葉と考えられる。26・27は瀬戸・美濃産の灰釉掛けの小皿である。26は明るく光沢のある灰色を呈す。27は口唇の一部に浅く抉りを入れており、そこに炭化物の付着が認められるとから、灯明皿への転用品であろう。19世紀前半と考えられる。28は灰釉掛けの志戸呂焼の皿で、高台が付く。18世紀前半と考えられる。29はロクロ成形のかわらけで、口径が小さい。形態的には16世紀末から17世紀前半に比定されるものであるが、土壙石垣上面からの出土で付近より18世紀代の遺物がみられた。本来、石垣内にあった可能性が高い。30は瀬戸・美濃産の灰釉掛けのひょうそくである。31は肥前産染付の碗で、外面にはコウモリと飛雲文を描き、見込みにも飛雲文が描かれている。19世紀前半と考えられる。32は端返りの染付皿で、外面は高台際に1本、腰部に2本、体部中央に1本、口縁際に1本の圓線を配す。内面は口縁に1本の圓線を配し、見込みには山水文を描く。天正~慶長年間頃（16世紀後半）の輸入品と考えられる。33は志戸呂焼の丸碗で、全体に薄手に仕上げられており、鉄釉上に灰釉を二重掛けしている。18世紀前半と考えられる。34は瀬戸・美濃産の御室碗で、灰釉上

36は粘板岩製の長方硯である。裏面は浅く抉られている。37は砂岩製の砥石で、1面を除き3面ともよく使い込まれている。どちらも江戸時代後半と考えられる。

38～41はいすれも頭部形態より折頭式と呼ばれるもので、長さが7.5cm前後のもの（38・39）と、4cm前後のもの（40・41）に分けられる。

42は大型の甲丸鉨で、頭部は半球形を呈し、基部上位の断面は円形であるが基部中位から脚部にかけて取りされ細く仕上げられている。

43は筋目鉄板で、片縁部に固定するための鉨穴が穿たれている。鉨穴の周囲は方形に浅く窪んでおり、鉨留めの際には座金具が伴っていたと考えられる。

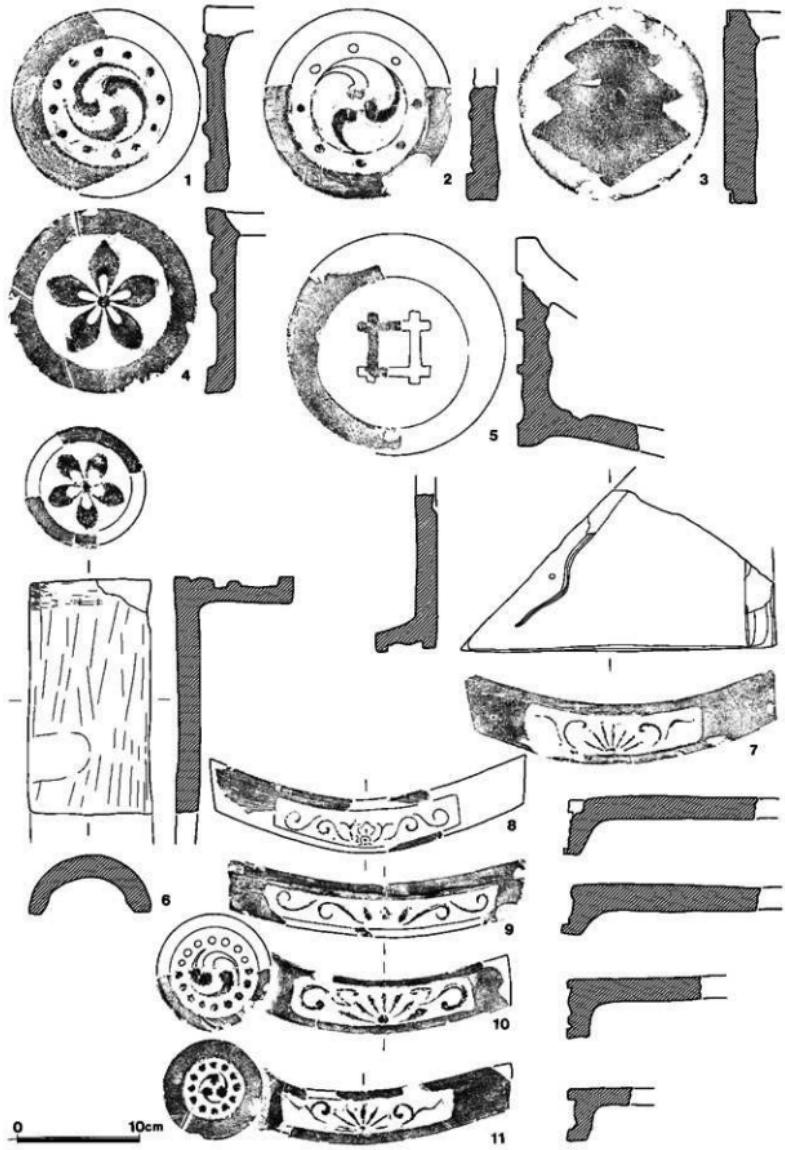
第13図 出土遺物実測図 (2)

1～4は軒丸瓦の瓦当部で、丸瓦部は遺存していない。1の瓦当紋は、右巻き三つ巴紋で、連珠は12個巡る。三つ巴は、中心部で頭部を接し、尾が細長く伸びる。瓦当面にはハナレ砂が確認され、裏面周縁部は丁寧なナデ調整が確認できる。2の瓦当紋は、左巻き三つ巴紋で、連珠は推定で8個巡ると思われる。三つ巴は、中心部で頭部を接し、細長く伸びた尾は繋がっている。瓦当面にはハナレ砂が確認され、裏面周縁部には丁寧なナデ調整が確認できる。

3・4は家紋瓦である。3は小笠原氏の家紋である三階菱がつけられる。周縁をつけないのが特徴である。4は太田氏の家紋である桔梗がつけられる。花弁には銀化がみられる。

5は鳥衾で、伊井家の家紋である井桁がつけられる。

6は棟込丸で、瓦当面には桔梗がつけられる。凸面は大きな工具痕とナデ調整が確認できる。側縁端部には面取り調整され、凹面のコビキ痕はナデ消しされている。

7は小巴紋のつかない隅瓦である。瓦当文様は、中心文様七葉紋と二反転の均整唐草紋で構成される。平瓦部の凹面には水切りと思われる溝がつけられている。

8は軒平瓦である。8は中心が花弁と萼で構成され、二反転の均整唐草が強く巻き込む。瓦当面にはハナレ砂が確認できる。9は中心文様三葉紋と二反転の脇唐草紋から構成される。城内でも出土している最もオーソドックスなモチーフである。(註3)

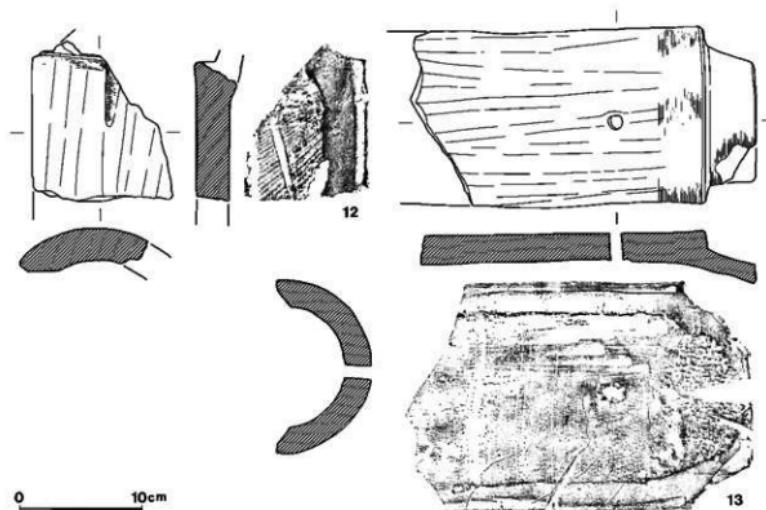
第14図 出土遺物実測図 (3)

10・11は連珠小巴紋を持つ軒棟瓦である。10の軒平瓦当文様は中心七葉紋と二反転の脇唐草紋で構成されるが、第二唐草紋は大きく巻き込みも強い。瓦当面は銀化が著しい。11の軒平瓦当面も中心七葉紋と二反転の脇唐草紋で構成されるが、モチーフは7に類似する。瓦当面には銀化がみられる。

12・13は丸瓦である。12は正縁周辺部片である。凸面は大きな工具痕とナデ調整がみられ、玉縁付近はナデが著しい。側縁端部は面取りされ、凹面には緩弧線が斜め方向に無数に付いたコビキAがみられる。13の丸瓦は木口部を欠損する。凸面の調整は12と変わらないが、凹面のコビキ痕は弧線に平行する横筋になって現れるコビキBである。今回の調査で出土した丸瓦の中で、コビキAはこの1点のみで、他はすべてコビキBである。

出土瓦の中で、コビキAをもつ丸瓦片が1点出土している。県内における城郭屋根瓦の初現である豊臣系大名の瓦は、すべてコビキAである。瓦造りの手法がコビキAからコビキBに変わる転換期は、畿内においては天文後半から文禄年間（1585～1596）と考えられており、掛川城の場合、コビキA瓦の使用は山内一豊に限られる（註7・8）。出土陶磁器類の検討から山内氏段階での大手門築造は考え難いことは先述のとおりであるが、周辺域での当該期の遺構の存在は首肯できる。しかしながら、1点の丸瓦片の出土をもって瓦葺き建物が存在したと考えるのは早計であろう。コビキAの出土の経緯及びその帰属については、今後の課題としておきたい。

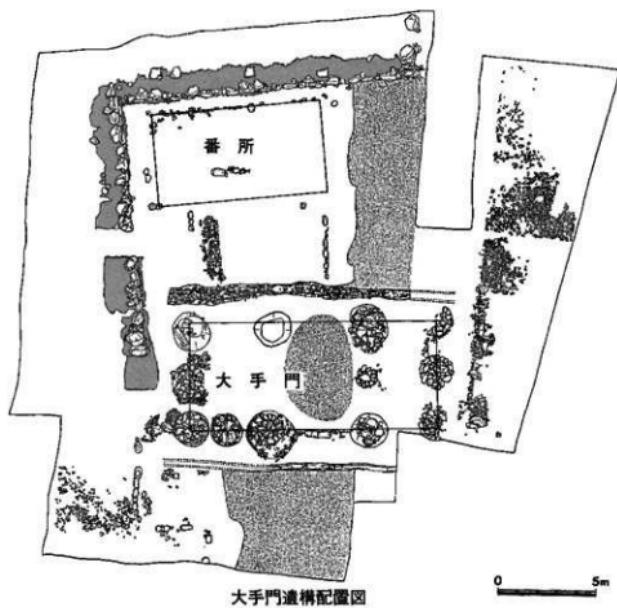
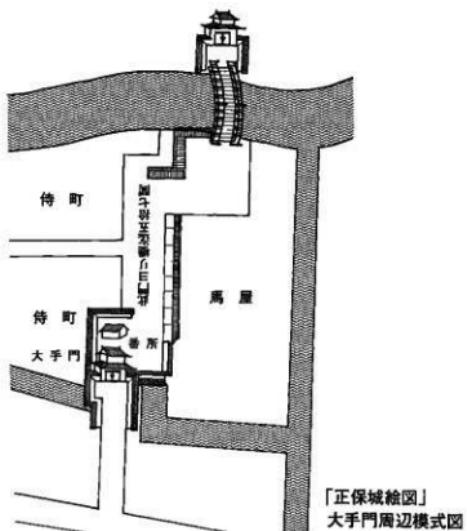
第15図 大手門造構配置図・「正保城絵図」大手門周辺模式図

大手門が初めて表現されたのは、正保年間(1644～1647)に描かれた「正保城絵図」である。これによると、大手門は櫓門で、その北側には番所が置かれていた。そして、門を取り囲むように堀が配置されていた。門から入ると、2度直角に折れ大手道に至り、また大手道を進み2度直角に折れて、逆川にかかる大手橋に至る。大手橋手前の折れは、今回の区画整理が行われるまで実際に道として残っていた。今回の報告は、大手門の周囲のみであるが、このL状の道も教育委員会により発掘調査が行なわれている。ここでは、大手門の周囲で認められた整地面よりもはるかに強固な整地面が確認されている。強固な整地面は、何度も何度も整地が繰り返された結果であり、大手道が江戸時代から近年まで使用されていたことがうかがえる。

このように「正保城絵図」と今回の遺構の配置を比較すると、ほぼ「正保城絵図」とおりであることがわかる。発掘調査の結果から建築物の上屋構造まで推定することはできないが、建物や堀、石垣等の位置関係は確認できる。今回の発掘調査から「正保城絵図」はかなり正確な絵図であることがわ

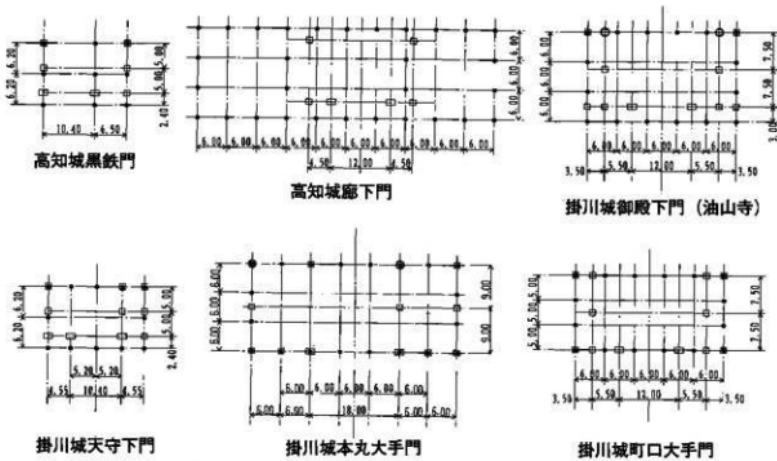
第16図 高知城・油山寺・掛川城各門柱間寸法図

掛川および高知城の門はみな6尺間の設計とみられる（第16図）。

・1階の門扉の西側は6尺間ごとに礎石があるので、東側では12尺間で、中間の礎石が無いのは、柱が立っていないかったわけではない。構造的には柱がなくてはならない。そこには柱間に地覆が置かれ

・東側と西側のもう一つ非対称な点は、門扉の両脇の柱「鏡柱」の後ろの礎石の有無である。両方に礎石があって柱が立ち南北に貫で固めるのが望ましいのだが、西は脇門がある主要な通路なので柱礎石を省略したのである。これは普通のやり方である。東の礎石の発掘された根石の範囲は、他の柱より狭いから、ここも地覆が置かれてその上に柱が立っていた可能性がある。この柱は、主に貫の中間を支持するために必要なので(西の対称の位置に無いくらいだから荷重的には不可欠な柱ではない)、地覆の幅におさまる、やや細い柱でもよかったのである。(もっとも、実際に建てる際は、安全な方をとり、太い柱にして礎石上に建てたほうがいいと思う。)

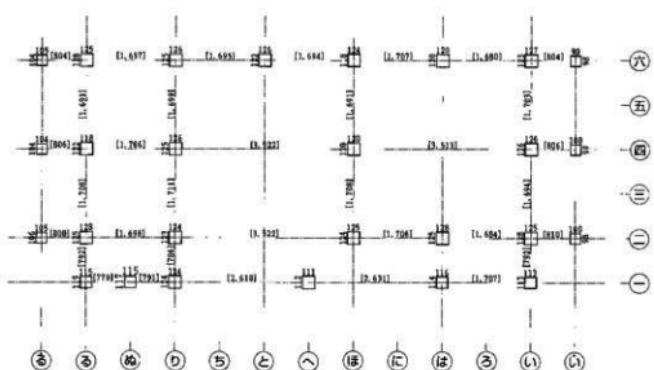
第18図 番所柱寸法・柱間寸法図

○三の間と二の間との仕切りは後補である。境の柱（りノ四）は古い材だが、当初材でない大引きの上に載っていて、柱の上端も梁の下に当たっているだけではなく差しになつていてない。この間仕切りは前回移築より以前、民家のときにはすでに存在したが、古材の柱（下端に欠き込みがあり転用材と認められる）を使った改造と考えられる。当初は二の間と三の間が、桁行3間の大きな一室だったことになる。東西の町番所の図でも同じような間取りであるが、そこでは下手半間が土間になっている。

庇の柱のうちで当初材は1本だけ（りノ一）、他は前回移築の際に取り替えた新材である。当初柱には、桁のすぐ下に、差鶴居を入れてた痕が埋木としてのこる。差鶴居を入れるほぞ穴が、柱頂のはその下を欠き取っているから、ほぞ穴は二次的に造られたとみられる。したがって当初は、桁だけで、

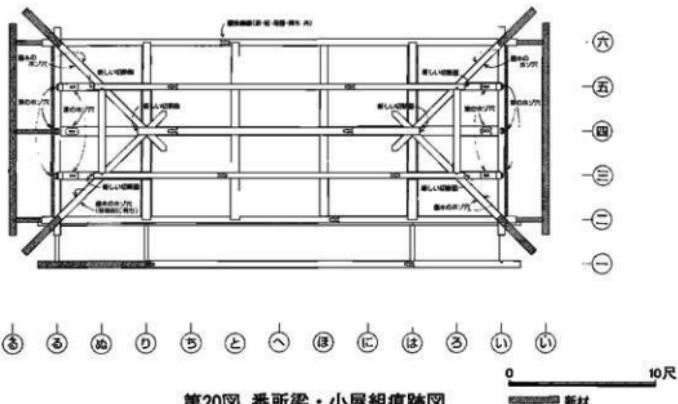
第20図 番所梁・小屋組痕跡図

○小屋裏の材、隅木や梁が煤によって黒くなっているので、当初は天井が無く、いわゆる化粧屋根裏であったとみられる。町番所のように一部土間になっていて竈があったのか、あるいは板敷に開火裏または土炉があったのであろう。入り母屋の破風部分を格子にして樋出しにしていたことも考えられる。

天井部材は古色だが、天井板は再用できないほど薄く、突きつけで、欄も使っていたから前回移築後の整備の時の部材であることが明らかであるが、天井白体は民家の時代からあった。廻り縁、棹縁は古材であるが、その廻り縁の仕口が通常と異なり、柱を欠いて通している。番所時代の仕事か、民家にした際のものか、時間的にあまり差がなければ判断がつかかねる。

○ この建物の部材には、復元に使えない痕跡があるものがあり、少なくともそれらは転用材とみとめられる。例えば、正面の2間の開口部の下の土台には中間に、使えない柱ホゾ穴がある。母屋の庇側の柱面の上部にある木舞穴も、ここでは復元に使えない。

番所あるいはそれに近い建物の部材を使って建て直したら、転用材かどうか判断がつかない。この番所が仮に、地震後に再建された建物だとしたら、そうした造り方もあり得るであろう。そうなると、上で考察した当初の状態が、はたして、この番所としての当初の状態であったかどうかは定かでなく、

あるいは、前身の建物の状態であったのかもしれない。例えば、庇が板葺きだったのは、その庇柱が前の建物で使われていたときの状態だったかもしれない。柱内に4本の板戸を引き込むやりかただったので、そこの柱や指鶴居が前の建物で使われていたときであったかもしれない。こうした疑いもないではないので、今回整備にあたっては、指鶴居の下の付け鶴居を取り除くなどはせず、すなわち、その古材の付け鶴居段階より遡る復元はしないことにした。前庇には指鶴居を入れ、瓦葺きとした。天井も取り除かず、板とその張り方を改めた。天井を造るので、囲炉裏（あるいは土炉）は造らない。町番所では一の間に相当する部屋は八畳敷と記される。ここでも畳敷だった可能性もある。

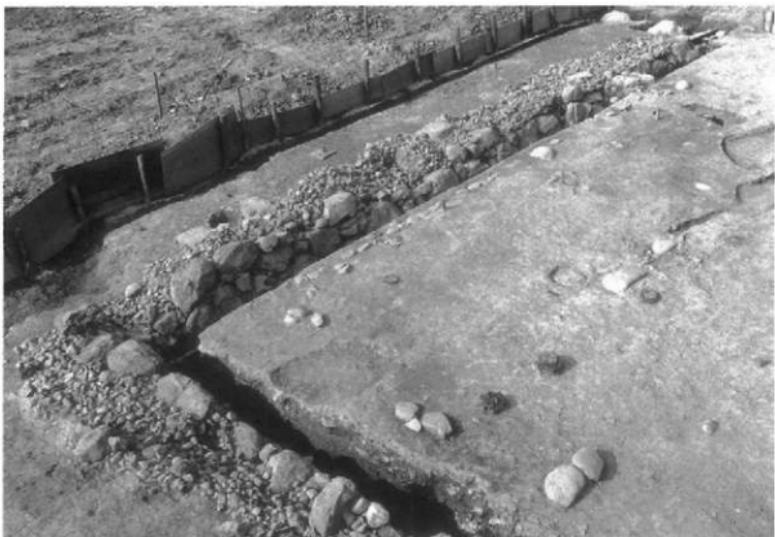
図版一3 土塁石垣と番所跡

大手門とそれを囲む土塙石垣の間には、空間が広がっている。北側雨落ち溝から土塙石垣までの距離は約 9 m である。根固め石 9、10 の間の延長上に 3.3m × 0.7m の瓦敷きが検出された。丸瓦も一部含まれているが、ほとんどが平瓦であった。この北側に 20cm 大の石列が確認された。土塙石垣の前面の石列は、ほぼ一直線に並ぶことがわかる。これらの石列は、番所の土台であったと考えられるが、すべて同時期のものであるか否かは確定できない。この石列は部分的にしか残っていないため、規模も推定することはできなかった。また根固め石 10、11 間の北側の南北方向にある石列は、大扉からの出入りには不自然な位置にあると思われる。

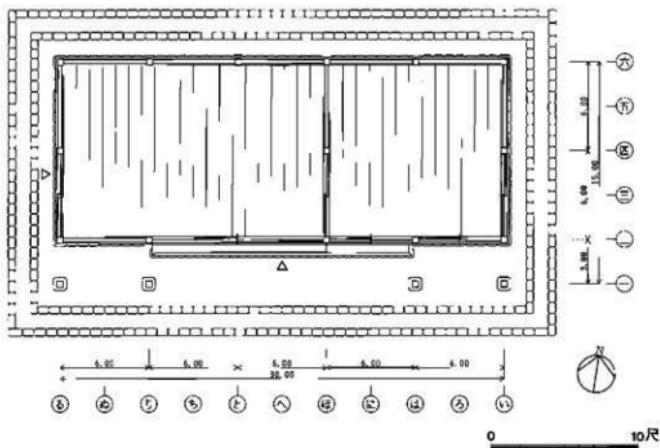
付図-19 番所竣工平面図

母屋は桁行5間梁行2間、前面に半間の庇付き。
母屋入り母屋造棟瓦葺き、前庇片流れ棟瓦葺き。
外壁は、漆喰塗。入り母屋破風は漆喰塗籠。
礎石自然石。土間たたき仕上げ。
