藤原宮 大極殿院の調査

飛鳥藤原第208次調査 現地見学会資料
(後) 国立文化財機構奈良文化財研究所 都城発掘調査部

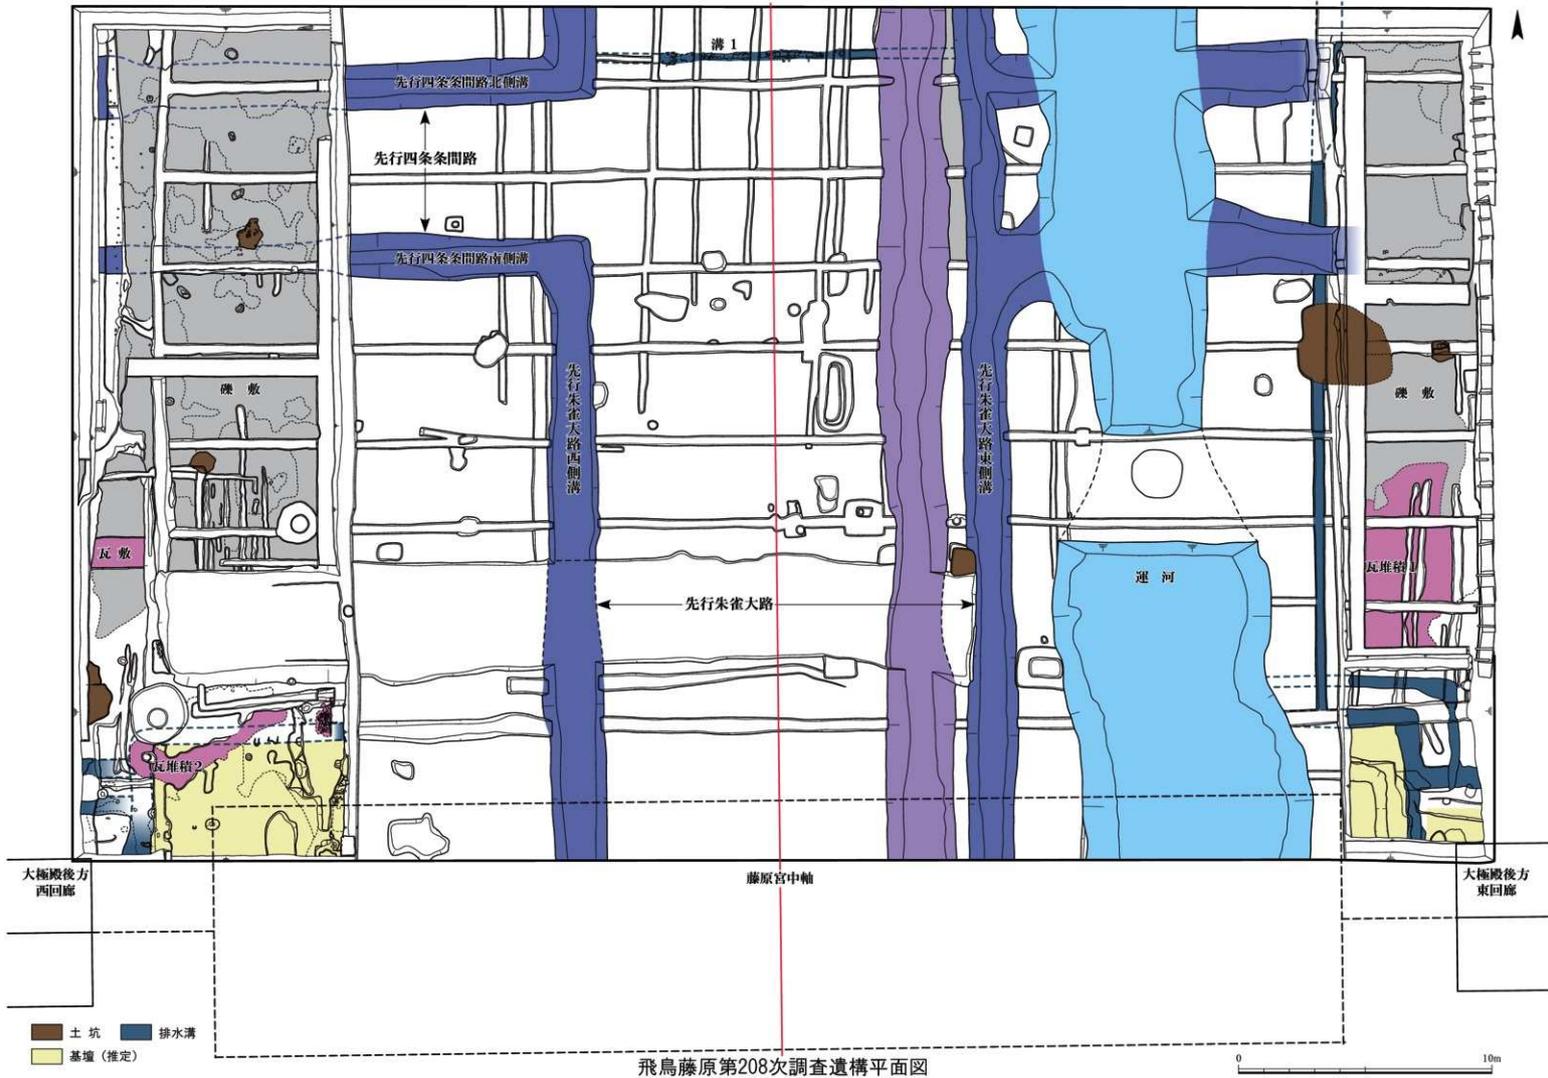
飛鳥藤原第208次調査遺構平面図

先行朱雀大路 藤原宮の造営以前に施工された幅約14.7mの南北道路です。東側溝と西側溝を検出しました。

先行四条間路 藤原宮の造営以前に施工された幅約5.4mの東西道路です。南側溝と北側溝を検出しました。
運河 幅6.0～7.0mの素掘溝です。藤原宮の造営時に資材を搬入する運河として機能したとみられます。

溝1 幅0.2～0.4mの素掘溝です。藤原宮中軸周辺では丸瓦を連ね、瓦の内外に拳大の礫を詰める暗渠にしています。大極殿後方回廊 礎石建ち、瓦葺きの複廊形式の回廊で、東面・西面回廊に取り付き大極殿の後方を区画します。調査区東南部において大極殿後方東回廊の一部を、西西部において大極殿後方西回廊の一部を検出しました。

基壇 暗褐色粘質土・暗褐色砂質土・黄褐色砂質土を版築状に積み上げて造成しています。後方回廊の中央には、回廊よりも梁行の広い建物が存在した可能性があります。回廊および基壇周辺の溝 東西の後方回廊とその中央に位置する基壇の造成にともなう排水溝を、数条検出しました。これらの溝は、大極殿院の造営手順を復元する手がかりとなります。

礎敷 調査区西方および東方において、直径3～15cmの礫を敷いていることを確認しました。

宮院絶後の瓦堆積 基壇の北方を中心に、瓦が堆積する状況を確認しました。
