結城市文化財調査報告書第6号

結 城 廃 寺

第3次発掘調査概報

結城市教育委員会

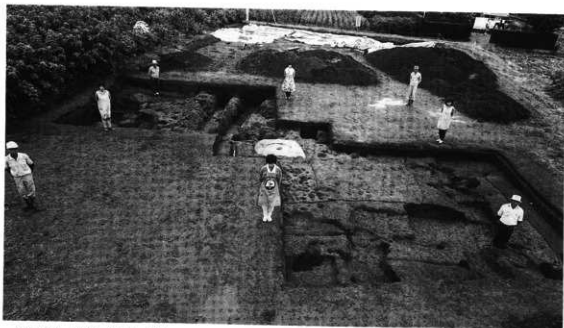
第3図 塔跡 (南から)

となる。塔跡では、掘り込み地業と塔の中心に据えられた心礎を検出した。掘り込み地業の深さは約1.6mで、掘り込み地業の規模から推定される基壇の大きさは、一辺が約11mとなる。塔心礎は直径が約1.6mの隅丸方形で、中央には舍利孔があり、舍利孔に残されていた石蓋には、5弁の蓮華文が描かれていた。北方建物跡は掘り込み地業の東南隅が検出されたが、伽藍中軸線上に建てられていると考えられ、掘り込み地業の東西幅を推定復元すると約29.5mとなる。
