結城廃寺

第3次発掘調査概報

結城市教育委員会

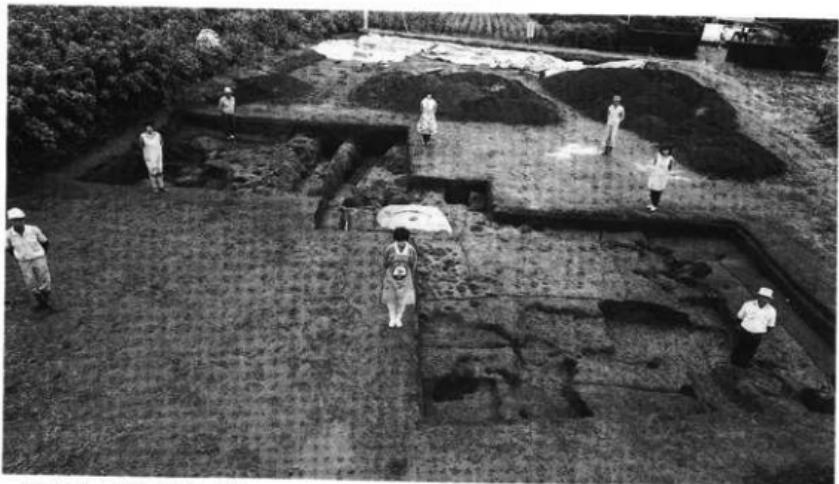
第3図 塔跡（南から）

となる。塔跡では、掘り込み地業と塔の中心に据えられた心礎を検出した。掘り込み地業の深さは約1.6mで、掘り込み地業の規模から推定される基壇の大きさは、一辺が約11mとなる。塔心礎は直径が約1.6mの隅丸方形で、中央には舍利孔があり、舍利孔に残されていた石蓋には、5弁の連華文が描かれていた。北方建物跡は掘り込み地業の東南隅が検出されたが、伽藍中軸線上に建てられていると考えられ、掘り込み地業の東西幅を推定復元すると約29.5mとなる。

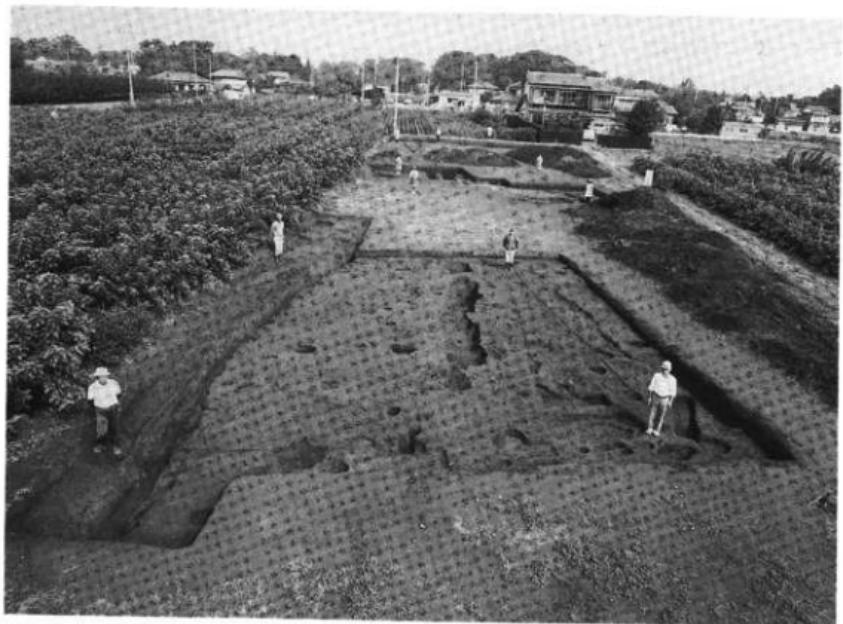
第4図 中門跡（南から）

第2次調査では、中門跡、塔跡、北方建物跡、西溝などが検出された。中門跡は、掘り込み地業の東側約2分の1を検出し、その規模は、南北12m、東西を復元すると約17.5m

まず、中門跡では、第2次調査で東半分を検出し、南北幅が約12mであることに対し、東西幅は不明であったが、伽藍中軸線を使って復元すると東西幅は約17.5mとなる。

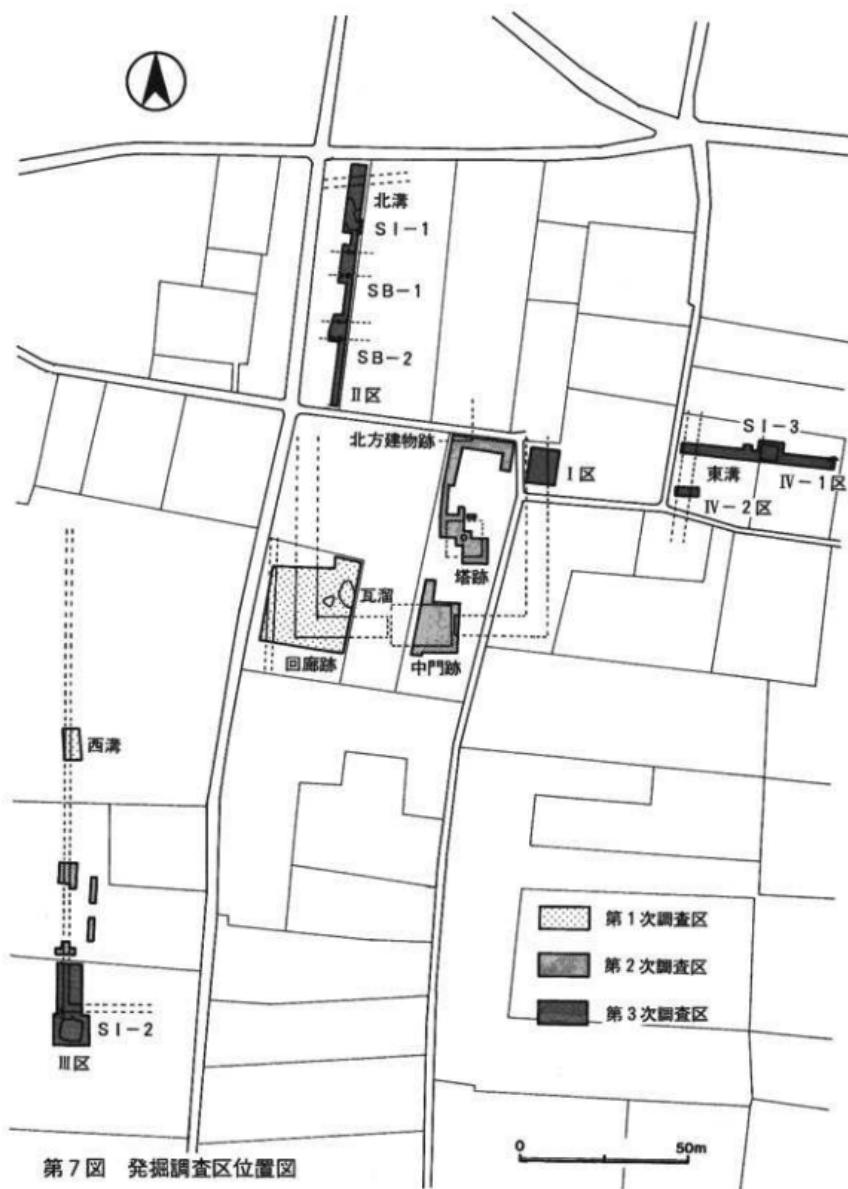
第7図 発掘調査区位置図

第3次調査は、平成2年7月11日から平成3年3月29日まで約8カ月間行われ、調査区は、東面回廊跡を検出するためにⅠ区を、北面回廊跡および北溝を検出するためにⅡ区を、西溝の南西隅を検出するためにⅢ区を、東溝を検出するためにⅣ区を設定しておこなった。

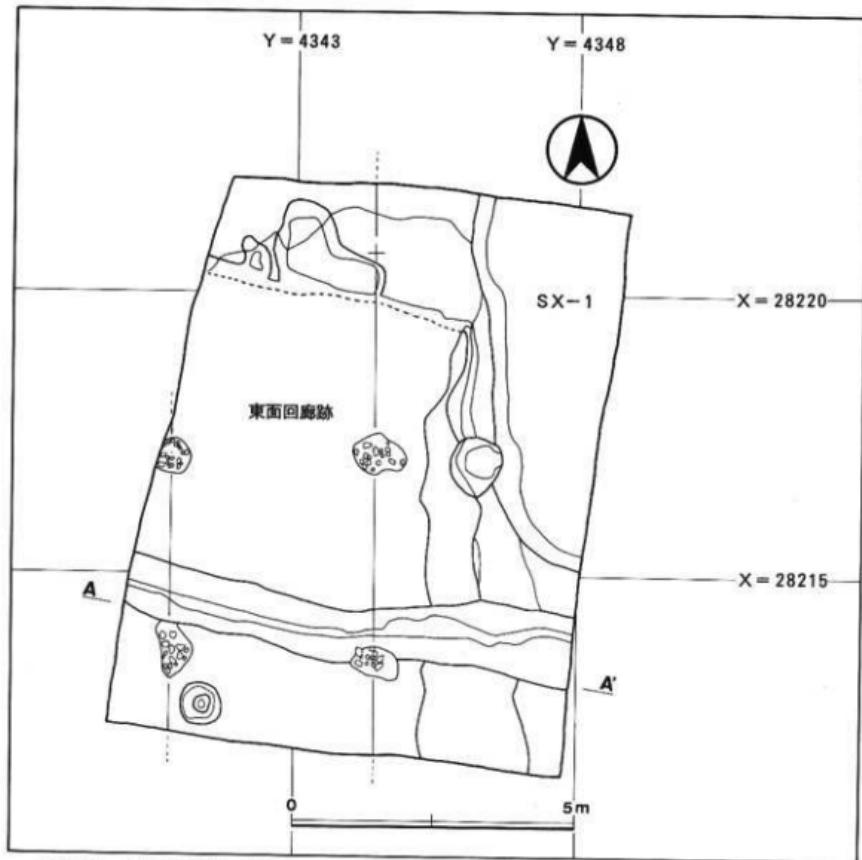
第8図 I区実測図（東面回廊跡）

東面回廊跡の一部を検出した。回廊の西縁部は検出されなかつたが、これまでに検出した西面、南面回廊跡と同じく回廊幅は6mと考えられる。礎石は取り除かれていたが、礎石のしたには、5~30cm程の大きさの河原石を用いた根石が4カ所検出され、そこから復

元される柱間寸法は3.6mで、第1次調査で検出した西面回廊跡の根石群と同じ寸法である。掘り込み地業の深さは約70cmで、西面回廊跡の約30cmの2倍以上であるが、これは東面回廊跡の下に下層遺構があり、他の場所よりも地盤が柔らかくなるため、その分、掘り込み地業を深くして基礎を安定させたためであろう。掘り込み地業の最下層には黒色土を多く混入した黄色土を敷いて版築を行い、その上に黒色土を、さらにその上に黄色土を敷いて版築を行っている。根石はこの黄色土版築層から検出された。また、回廊跡の外縁部からは、白褐色土の整地土が一部検出された。東面回廊跡の主軸は真北である。なお、西面回廊跡の外縁から東面回廊跡の外縁までの距離は約74mである。

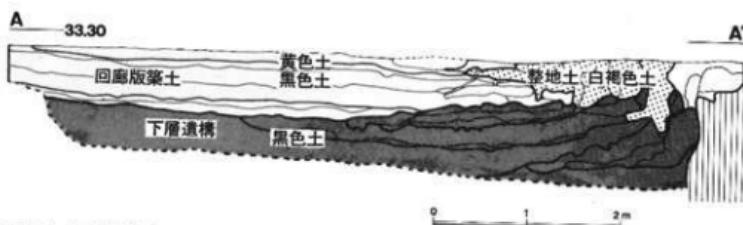
第9図 回廊跡断ち割り土層図

東面回廊跡下の下層遺構は、伽藍建物の基壇を構築する時に用いる黄色土を採取するための土取り穴と考えられ、主に黒色土を用いて埋め戻されており、規模は明らかでないが、同様の遺構が、西面回廊跡下や第2次調査時の塔跡下からも検出されている。

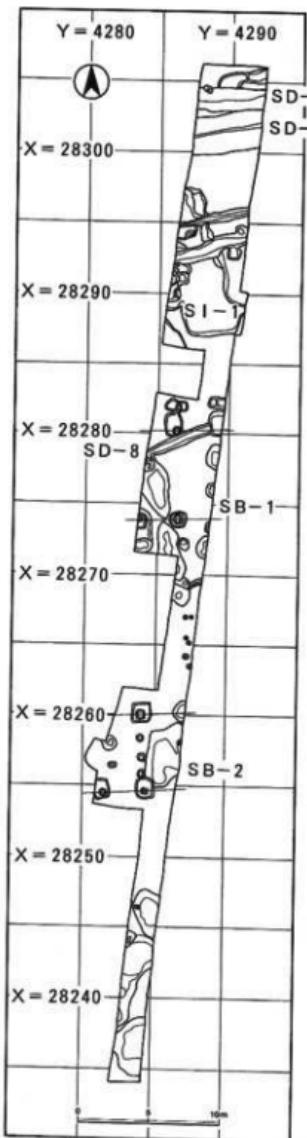
第11図 II区遺構配置図

掘立柱建物跡は、II区のほぼ中央で2棟検出された。ともにごく一部を検出したのみで、全体の規模は不明であるが、回廊で囲まれた中心伽藍建物の北側に建てられており、かつ東西に長い建物跡になると想定されることから、僧坊など付属施設と考えられる。

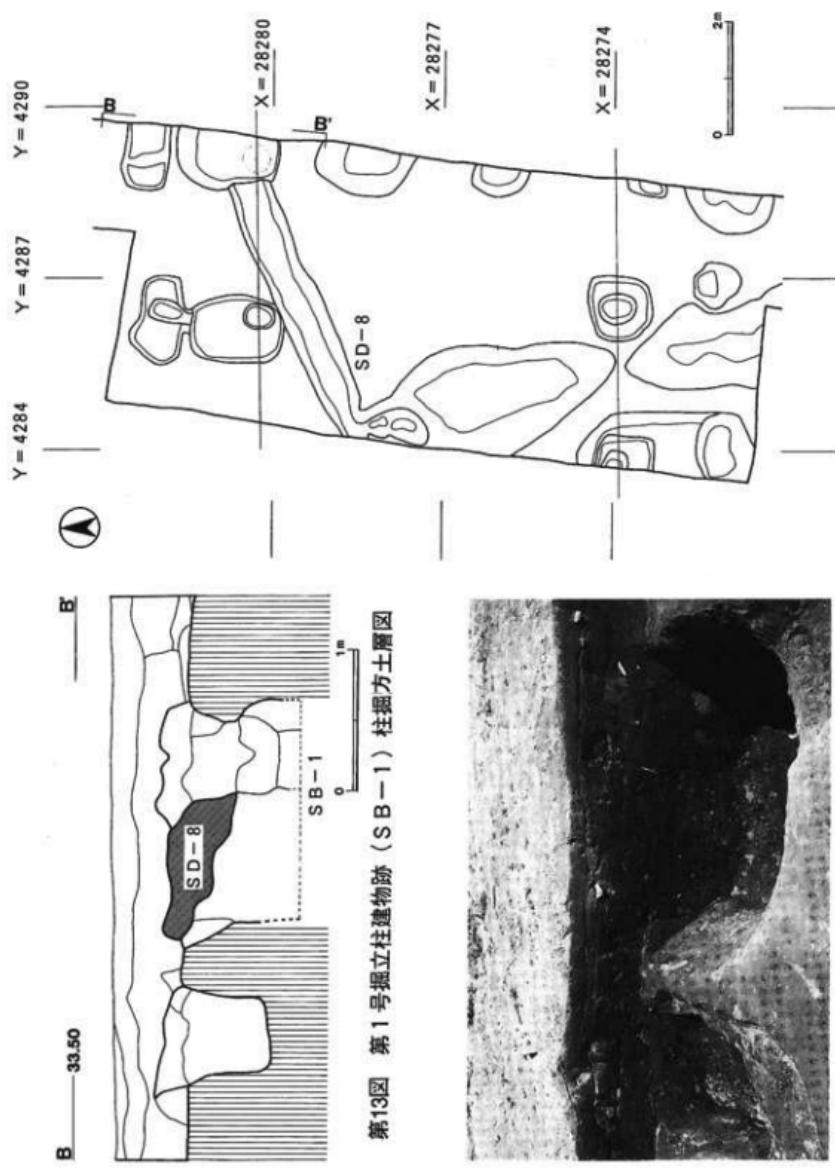
第13図 第1号掘立柱建物跡（SB-1）柱掘方土層図

掘立柱建物の柱掘方を4か所検出した。柱掘方の大きさは径約1mの方形ないしは円形で、その中に径40~50

cmの柱痕跡が残っている。柱間寸法は、南北が約6.3m東西が約2.8mで、主軸はN-1°-Wである。

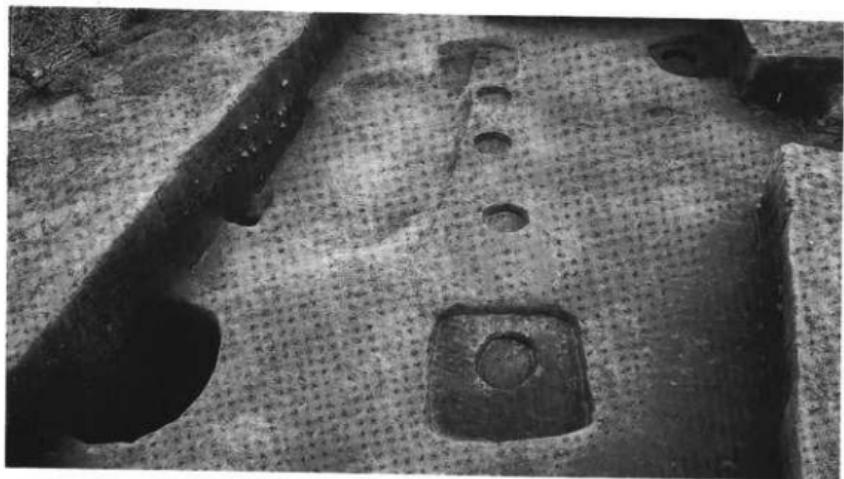
第16図 第2号掘立柱建物跡（SB-2）（北から）

第1号掘立柱建物跡の南側約12mのところで検出された。第1号掘立柱建物跡と同じく柱掘方を4か所検出しており、大きさは径約1mの方形で、径40~50cmの柱痕跡が残っている。なお、柱痕跡の上層には白色粘土の多く混じった土が堆積し

ている。柱間寸法は、南北が約 5.4m と第1号掘立柱建物跡より 0.9m 程狭く、東西は約 2.9m である。主軸も N-3°-W と、第1号掘立柱建物跡とやや異なっている。

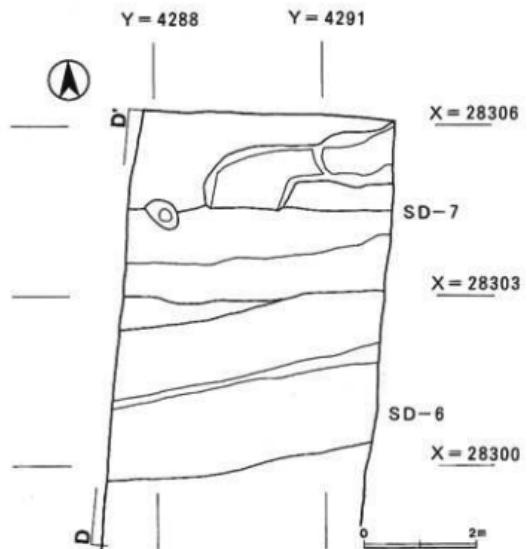
第20図 北溝（SD-6）実測図

北溝は、II区の北端、第1号掘立柱建物跡から約20m北側のところから検出された。大きさは、上幅が 2.8m、底幅が 0.4m、深さが 1.2m で断面は「V」字形をしている。検出された北溝は、寺域の北限を区画する大溝と考えられるが、これまでに検出された西溝よりも規模が大きいといえ、形態も異なっている。主軸は N-79°-E である。

次に寺域であるが、これまでの調査により創建期の寺域の西限を確定していたが、本年度、溝の南西隅を検出したことにより、南限も確定することができた。また、寺域を区画する北溝、東溝も検出したが、この2つの溝は、西溝に比べ規模が大きいことや、主軸が伽藍建物と一致しないこと、覆土の上層からは中世の遺物も出土しており、形態も中世における溝の掘り方である薬研掘りであることからも、寺の創建期に掘られたと考えるには問題がのこる。これまでの調査により、廃寺が10世紀頃に一度火災で消失し、その後再建されたと考えられることから、あるいはこの再建時以降に掘られた可能性もあり、寺域についても、伽藍配置同様、来年度以降の調査で再確認していきたい。

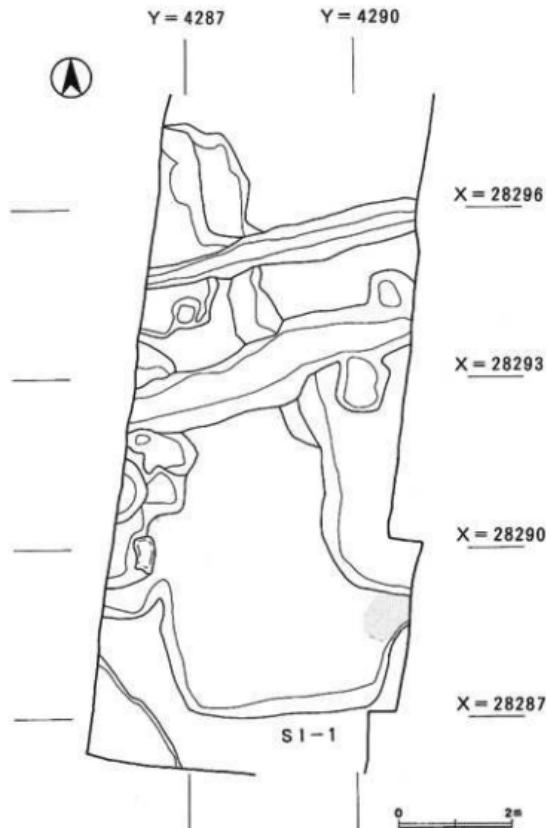
第23図 第1号竪穴式住居跡（SI-1）実測図

北溝の南側約10mのところで竪穴式住居跡の一部を検出したが、他の遺構との重複関係が明瞭でないため、全容は明らかでなく、大きさも東西幅は約4mであるが南北幅は不明である。東壁にカマドが造られているが崩壊が著しい。壁高は約35cmで、主軸はN-82°-E、平安時代中期の住居跡である。

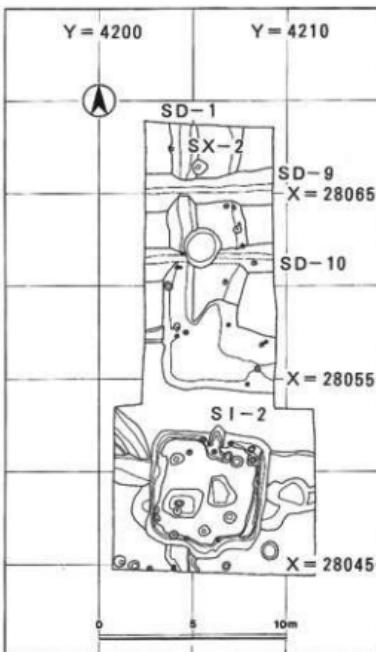
第27図 III区遺構配置図

第1次、第2次調査で検出した西溝の南側延長部分で、溝が東へ曲がる南西隅を検出した。西溝の大きさは、上幅1.4m、底幅0.5m、深さ0.65mで、断面は逆台形である。今回、南西隅を検出したことにより、創建期の寺域の南限を確定することができた。なお、西面回廊跡と西溝との距離は約66mであるが、南面回廊跡と南溝との距離は約110mとかなり広くなる。

また、西溝を東西に横切るように2つの溝が検出された。このうちSD-9の大きさは上幅1.4m、底幅0.5m、深さ0.65mで、断面は「V」字形、SD-10は上幅1.4m、底幅0.5m、深さ0.65mで、断面は皿形である。2つの溝は、西溝が埋没してから掘られているが、溝の用途や時期は不明である。

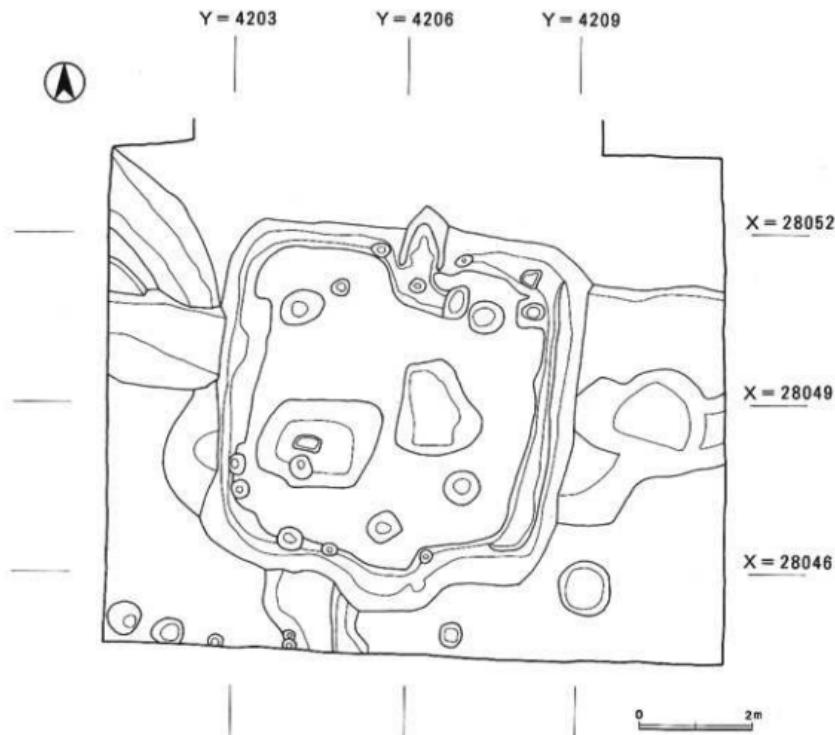
第31図 第2号竪穴式住居跡（S I - 2）実測図

第2号竪穴式住居跡は、溝の南西隅から南側約1.4mと近接したところから検出された。大きさは東西幅が6.3m、南北幅が6.2mでほぼ正方形であるが、南壁の中央が約60cmほど張り出しており、この部分が入口になると考えられる。壁高は約50cmである。北壁の中央にはカマドが造られており、袖幅が約80cm、奥行きが約1mで、北壁を約30cmほど逆V字形に掘り込んでいる。カマドは、主に白色粘土を用いて造られており、左袖部には平瓦が補強材として使われている。柱穴は5ヵ所あり、カマドの両側や南壁張り出し部の両側にも、小さな柱穴状の土坑がある。壁周溝は、西壁、東壁の下が幅広くなっている。主軸はN-6°-Eで、8世紀前半の住居跡である。

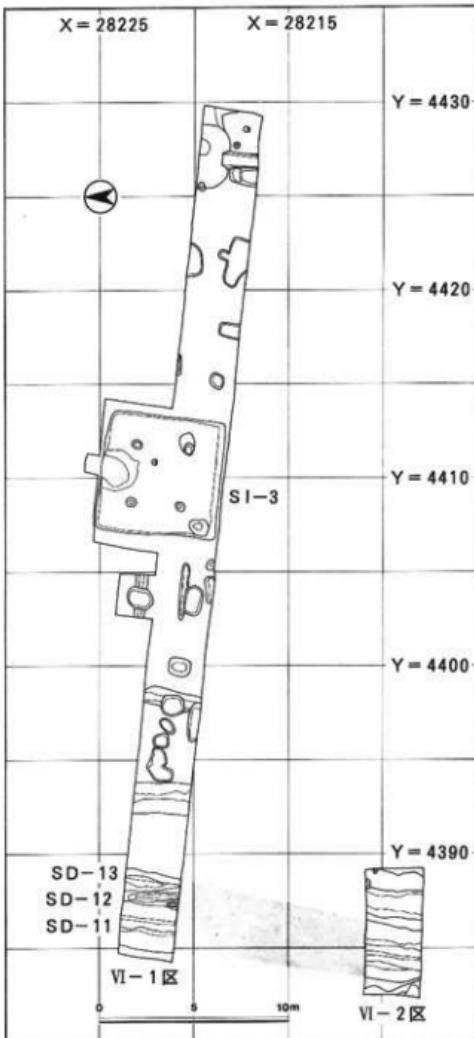
第36図 IV区遺構配置図

東溝は、IV-1区の西端およびIV-2区で検出され、東面回廊跡からの距離は約38mである。大きさは上幅2.7m、底幅0.4m、深さ1.5m、断面は「V」字形で、規模や形態、堆積している覆土などから、北溝と同時期の溝である。主軸は真北より東に振れているため、IV-1区の南側約10mのところにIV-2区を設定して東溝を検出し、主軸の振れを確認したところ、N-8°-Eであった。したがって、北溝の主軸がN-79°-Eであることから、東溝をそのまま北へ延長し、かつ、北溝を東へ延長して、2つの溝が接すると想定した場合には、接する角度は直角よりも鋭角となる。また、溝の中に堆積した覆土の中からは、寺の創建期の瓦が多く出土しているが、覆土の上層からは内耳土器や板碑片などの中世の遺物が出土している。このため、西溝の主軸が、塔跡や回廊跡などの中心伽藍建物と同じく真北であり、10世紀代には埋没していることから、創建期の溝と考えられるのに対し、東溝は、西溝と比較して、規模や形態も異なり、かつ、主軸も西溝や伽藍建物とも一致しないことからも、東溝および北溝が創建期に掘られたものでなく、それ以降に掘られた可能性もあり、来年度以降の調査で、再度確認していく必要がある。

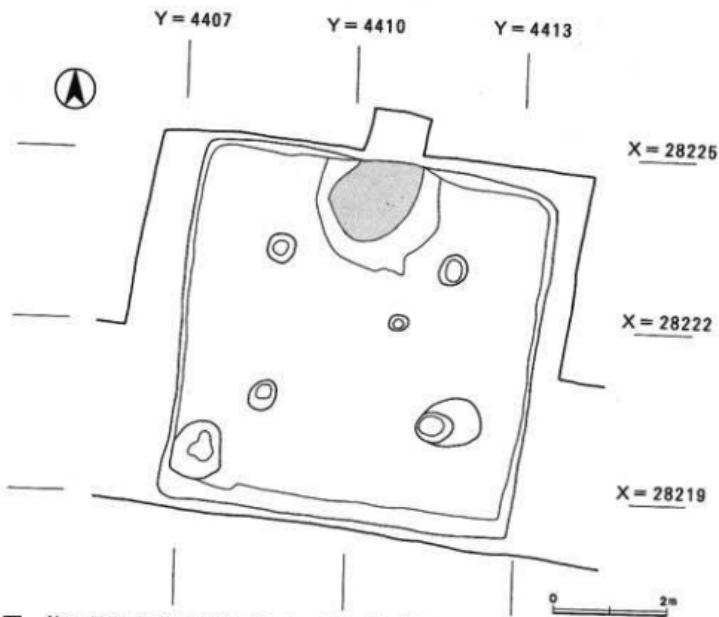
第41図 第3号竪穴式住居跡（S I - 3）実測図

IV-1区のほぼ中央、東溝の東側約20mのところで検出された。大きさは東西幅 6.4m、南北幅 6.3mのほぼ正方形、壁高は約50cmで、北壁の中央にカマドが造られている。柱穴は4ヵ所、主軸はN-7°-Eで、8世紀前半の住居跡である。なお、調査期間の関係で、カマドは未調査である。
