史跡横須賀城跡 I

昭和59年度保存修理事業概報

大須賀町教育委員会

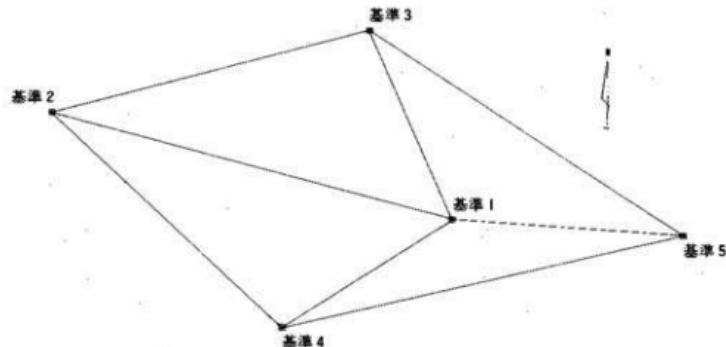
第1図 横須賀城跡測量基準点設定図

昭和59年度においては、指定地に5箇所の測量基準点を設置し、発掘調査や整備の実施設計に役立てるとともに、第一次整備地域の縦・横断面を作成した。

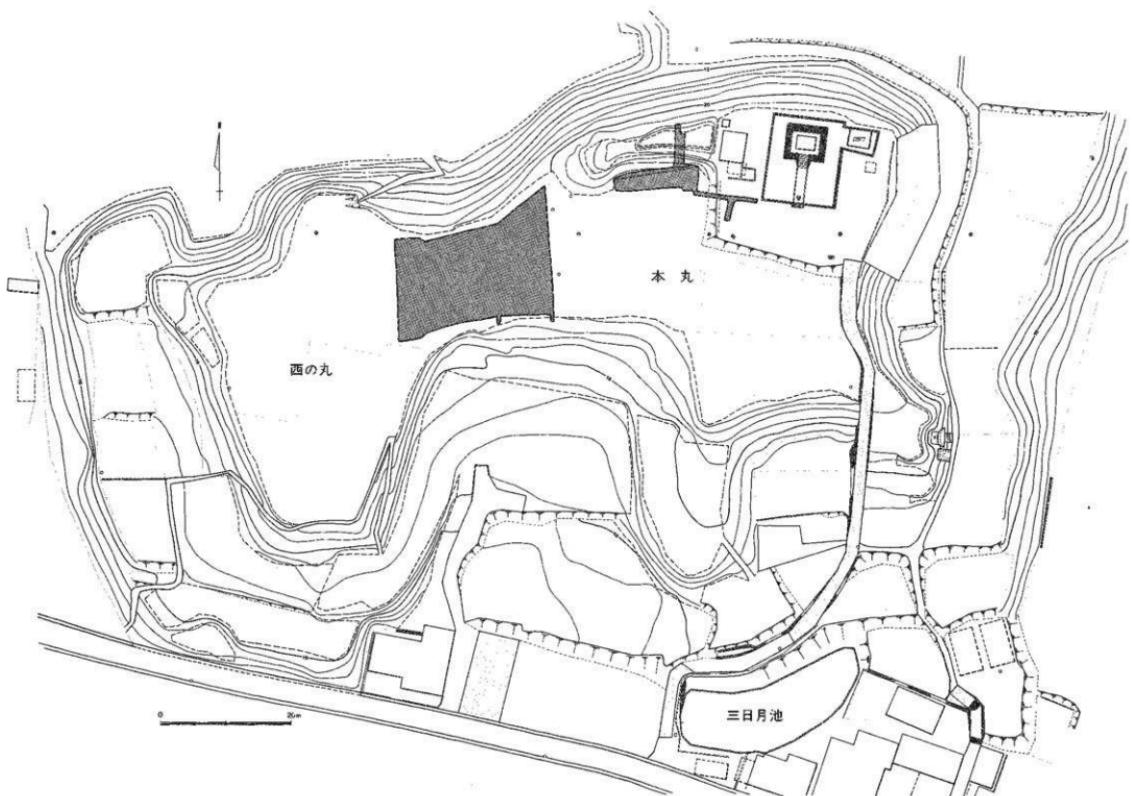
第2回 横須賀城跡本丸・西の丸部分地形および調査区設定図

調査は8月23日～25日に調査区域の下草刈りを行ない、8月27日には斎藤先生・町教育長を始め関係者が集まり、調査の安全を祈って鍵入式を行なった。その後、本丸西側部分に発掘区を設定、便宜上4分割し、その北西部より掘り下げを開始した。猛暑の中、茶の木の根を抜きながらの作業は大変なものであった。本丸西側部分の調査と併行して、9月3日には本丸北側の土壘、同5日には天守台西側にトレンチを設定、掘り下げを開始した。本丸西側部分については、表土除去後、精査を行なったが、新しい時期のものと考えられる溝状遺構の他、城に開通する遺構は検出されず、念のため南北に2本、東西に1本サブトレンチを入れ、土層観察を行なった。その結果、一部には瓦片が入り込んでおり、整地層の存在が考えられた。また、西側に拡張区を設けて、掘り下げたが、新しい時期の地境の溝と考えられるものが検出されたにすぎない。土壘部分のトレンチでは、その前部分に瓦窓が検出され、その状況をつかむため、一部拡張して掘り下げた。9月11日より、各トレンチの土層の検討・線引を開始し、併せて、測量用の仮基準杭を設定した。13日からは土層実測を開始した。20日には、斎藤先生・小和田先生が現地を訪れ、調査の今後について次の事項を指導された。1. 天守台トレンチ内の石列の追求。2. 土壘の上層の再検討。3. 土壘前瓦窓の範囲の確認。の3点である。天守台トレンチについてはサブトレンチを設定、掘り下げた結果、建物の基礎かと考えられる集石の一部が検出された。土壘の土層については検討した結果、二時期に構築されたのではないかと考えられた。瓦窓についてはその範囲

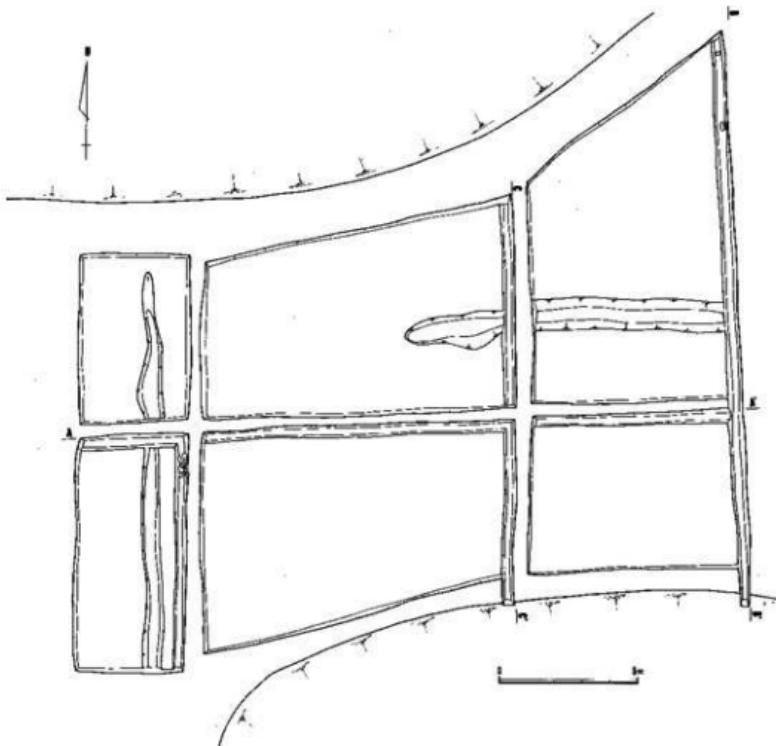
第3図 本丸西側部分調査区平面図

るのか、またその残存状況はどうかの確認を目的として行なった。調査は田の字型の発掘区を設定、掘り下げたが、耕作土下には新しい時期の溝状造構の他、何らかの遺構も検出されなかった。そのため、南北2本、東西1本のサブトレンチを入れて、土層観察をするとともに一部西側に拡張区を設定し、掘り下げた。拡張区では後世の地境の溝状造構が検出されたのみで、城に関連するものは検出されなかった。サブトレンチの掘り下げの結果、発掘区の南半、地形に沿う形で、瓦の混った整地層と考えられる層が検出された。中に入いっている瓦には「櫛松」の文様の軒丸瓦もあり、これを整地と考えれば、西尾氏が城主であった時代のものと考えられる。この部分のもとの地形を推測すると南北から窺入する形でややせばまっており、本丸と西の丸の通路的部分であり、建物等は本来建てられていないかったと考えられる。また、ある時期、南側に整地し、その空間をやや広くしたと考えられるが、やはり建物等は建てられなかつたものと考えられる。この部分の性格については周辺の調査が進む中で検討をしていく必要があろう。

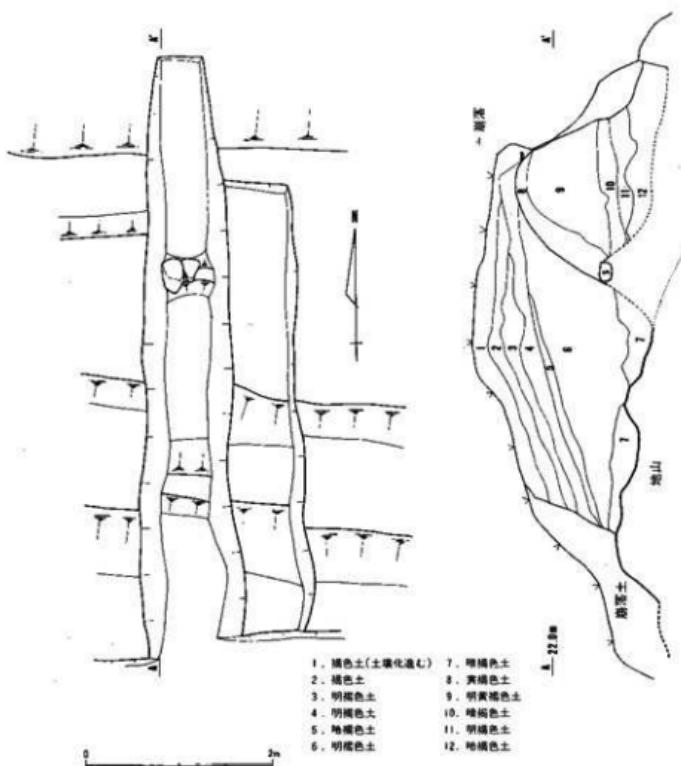
第5図 本丸北側土塁トレンチ実測図

今回の調査の目的の一つに土壁の構造の解明があった。そこで、この土壁にトレンチを設定、掘り下げ、その断面を観察検討した。その結果、土壁は、2時期にわたって構築されていることが明らかになった。1期の土壁は、北側部分がやや崩落しているが、基部の幅約3m、高さは当時の城の面と考えられる所から約2mである。地山である疊混りの暗褐色ないし明褐色土を積み上げている。2期の土壁はこの1期の土壁の南側に構築している。基部の幅約6m、高さは約2.4

m程である。その土層をみると、上部にはきれいな版築の様子がうかがえる。この土塁には何らかの上部構造があったか、それを知る痕跡は何も確認されなかった。

1. 本丸西側部分については何らかの遺構も検出されず、本丸と西の丸の通路的性格をもつ空間ではないかと考えられた。
2. 本丸北側の土壘については2時期の構築が確認された。
3. 天守台についてはかなり後世の改変をうけていることが認められ、今回調査された部分では、本丸の建物の基礎と考えられる集石が検出された。
4. 土壘前に瓦溜めが検出され、本丸部分の建物に使用されたと考えられる瓦の豊富な種類が認められた。

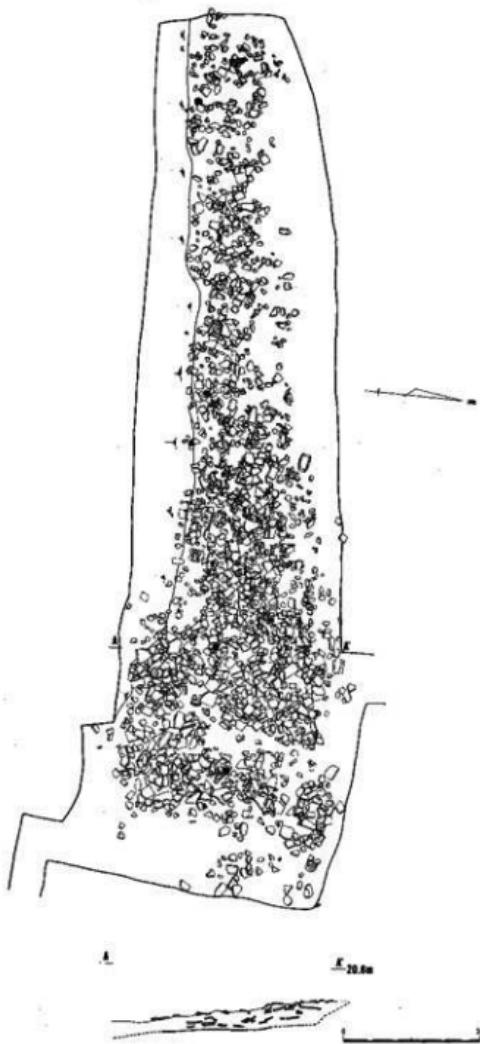
第6図 本丸北側土塁前瓦窯実測図

この土塁の前面からは瓦溜が検出された。瓦は土壁に寄せられた形で検出され、幅1.5 m～3 m、東西に長く広がっている。この瓦の堆積状況をみると、当時の面にそのままのっており、廃城時、こわれた瓦をこの土塁の前に寄せたものと考えられる。廃城時の記録をみると、建物はいうに及ばず立木、石垣までも払い下げられており、瓦もその中にふくまれていたであろう。そもそも瓦は当然持ち出されており、ここにはこわれた瓦が棄てられたと考えられる。この瓦溜めには完形のものが極く少ない点から背首できる。また、こうした瓦溜めの存在をみると、瓦葺きの建物があった事は確実であり、この瓦溜めの南側に位置する可能性は高い。次年次以降の調査で明らかにされるであろう。

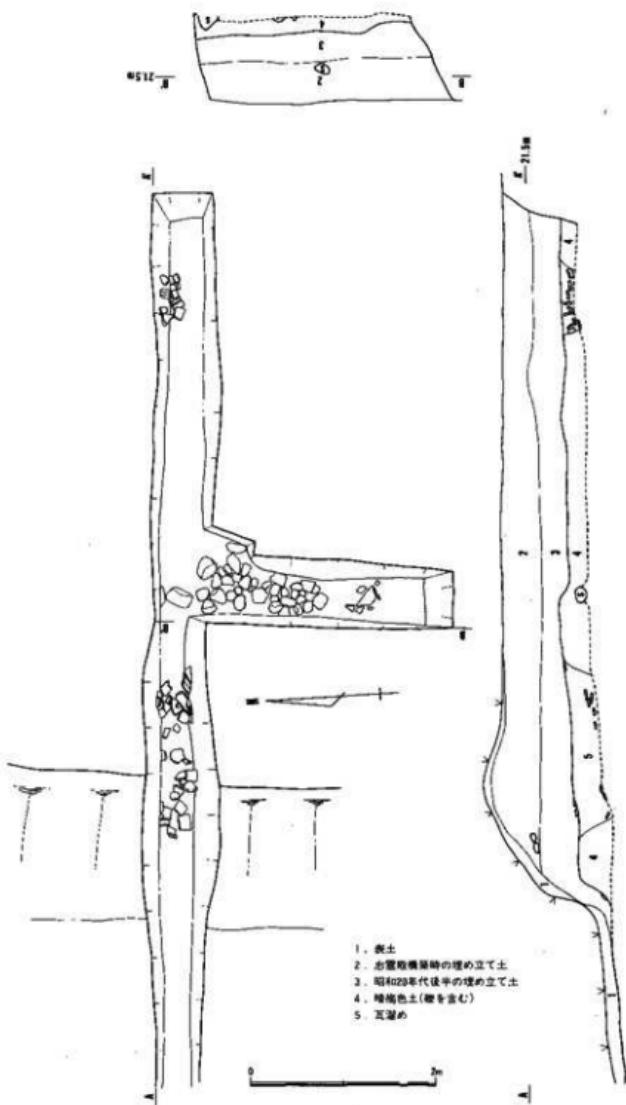
第7図 天守台トレンチ実測図

現在、本丸の北東部分に1段高くなつた部分があり、天守台と通称されている。しかしながら、本来の形であるとは考えられず、戦後、2度程大きく改変されている。調査は本来の天守台の位置・規模の解明を目的としたが、現状の建物等の関係から、その西側の一部に一本トレンチを入れたことにどまつた。トレンチによる調査の結果、地元の人の話を裏付ける様に、忠靈殿建設の際、北側の土塁の一部をとり崩して造成した層と、また、昭和20年代後半、子供たちの遊び場とするため、天守台をとり崩して造成した層が認められた。本来の、天守台の構造は認められず、天守台は現在天守台と言われている部分の北東寄りに位置するものと考えられた。また、前記の2つの造成土の下には城当時のものと考えられる面が認められ、小規模な瓦溜めが検出されるとともに一部集石が認められた。トレンチ調査であるため、その全容ははっきりとはしないが、あるいは、本丸にあった建物の基礎ではないかと考えられる。

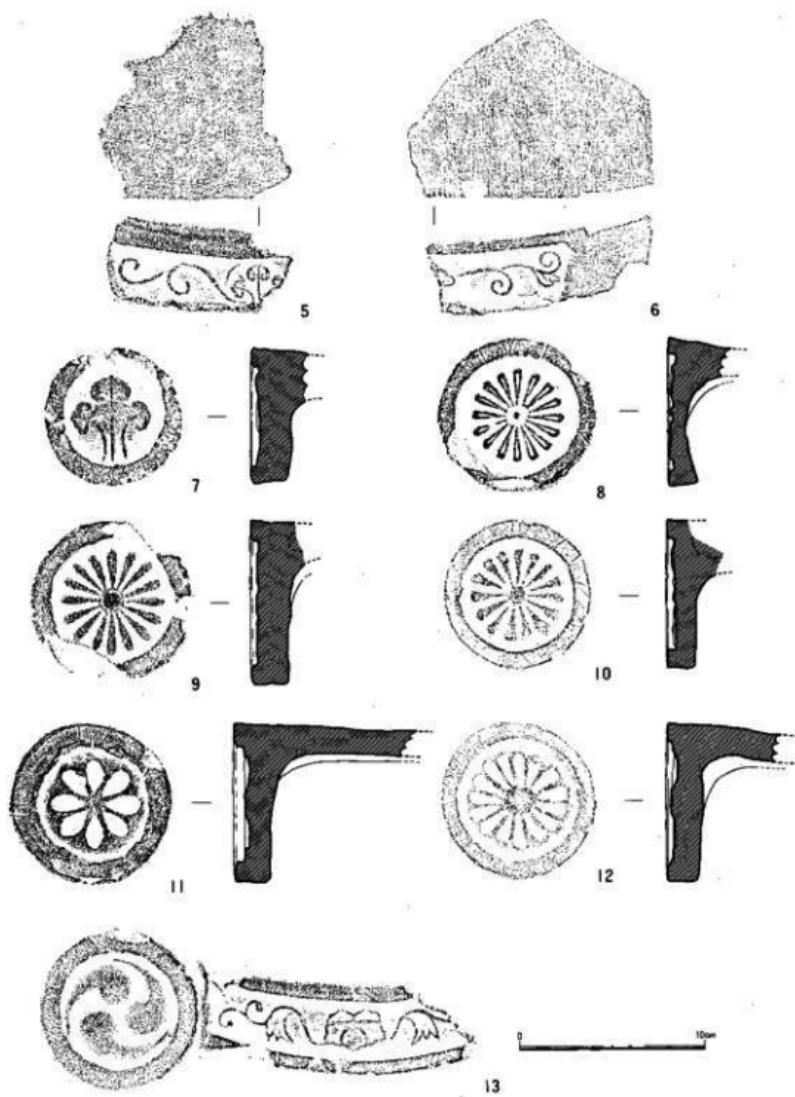
第9図 出土遺物図(2)

7～12は棟部分の装飾に使用されたと考えられるいわゆる菊丸瓦である。7は瓦当の直径7.5cm、内区には菊の文様ではなく、本多氏の紋所『立葵』がつけられている。8、9、10は瓦当の直径8～8.5cmのいずれも内区には、陽刻の菊の文様がつけられているが、8は弁に沈線をもち16弁、9は16弁、10は15弁となっている。また11、12はいずれも瓦当の直径8.5cm程の陰刻の菊丸瓦であり、11は8弁、12は16弁となっている。

軒平瓦（第9図5、6） 今回2種類出土している。いずれも唐草文をついているが、中央にはそれぞれ、『立葵』『柳松』の文様がつけられている。5は軒丸瓦の1と、6は同じく2とセットとして作られ、使用されたものであろう。

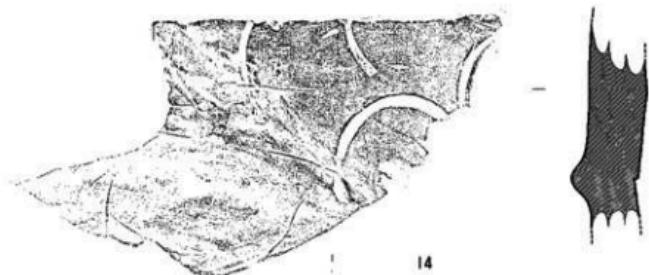
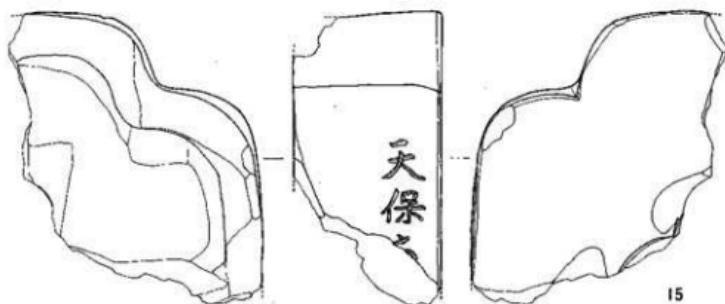
第10図 出土遺物図(3)

鰐瓦（第10図14） 14は鰐瓦の一部と考えられるものである。表面には形を押しあてて鱗を表現している部分もみられる。内面には輪積みの痕跡が顕著である。全体のどの部分にあたるのかははっきりせず、今後の検討を要する。

鬼瓦（第10図15） 鬼瓦の左上隅の部分と考えられるものである。その左側面にはヘラ書きで「天保六」と刻まれており、瓦の製作年代がはっきりとわかるものである。

本丸西側部分の調査区から出土している。16はその細かい特徴からみて、明治元（1868）年から2（1869）年に鋳造された明治二分判金と呼ばれるものと考えられる。17は裏面の文様からみて、正字（11波）と呼ばれる寛永通宝の四文銭であり、明和6（1769）年に鋳造されたものと考えられる。18は草文の文久永宝の四文銭であり、文久3（1863）年に鋳造されたものと考えられる。19は腐蝕のため判然とはしないが、寛永通宝と考えられる。
