史跡横須賀城跡

東大手門跡発掘調査報告書

大須賀町教育委員会

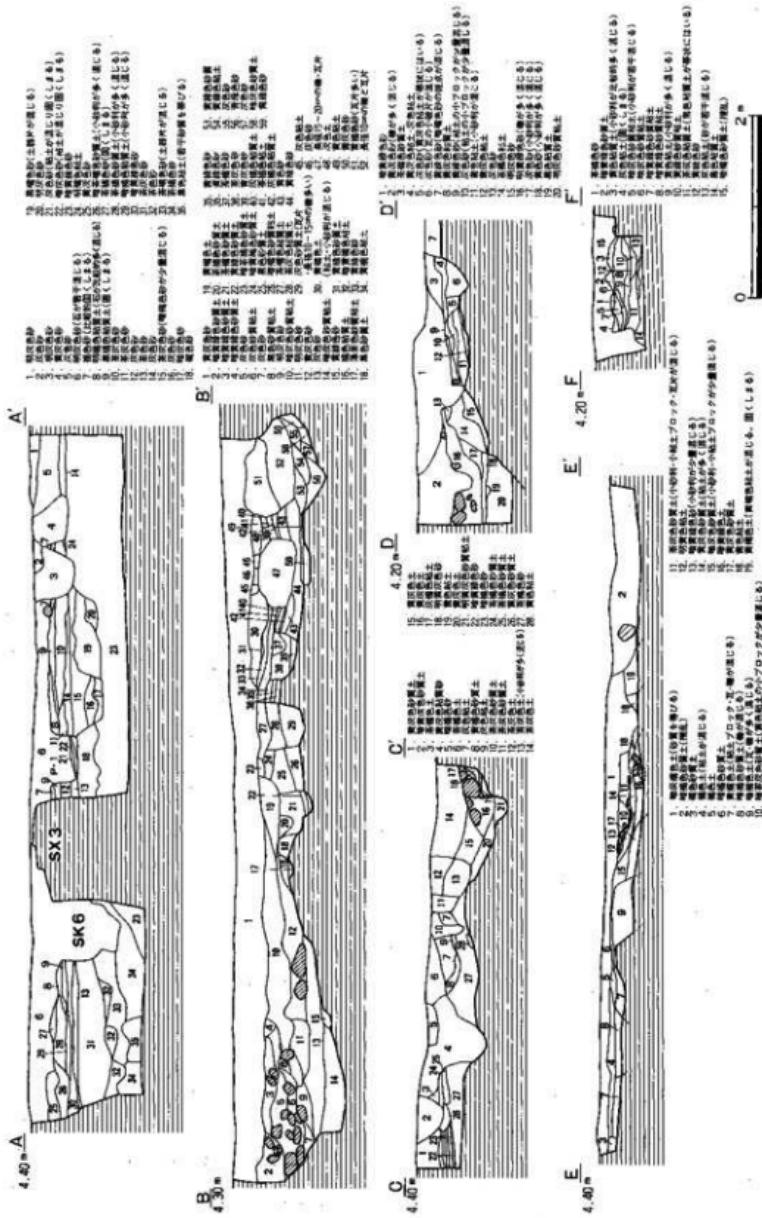
圖4 土層斷面圖

まず、第3トレンチのサブトレンチの状況から説明する。断面図(第4図)中の1層・2層は後世の搅乱である。3・4層には小砂利が多く混じり、5・6層には粘土が混じる。石垣は、16層～20層の南に位置するものと推定される。8層～12層は、粘土・粘質土を用いた部分である。この南に13層～15層が存在する。15層は混じりけのない砂層で、その上に小砂利が比較的多く混じる茶褐色粘土を積む。さらにその上に、茶褐色粘土の小ブロックが混じる灰色砂を積む。この13層～15層を切るような状況で16層～20層が存在する。20層には、小砂利が多く混じり、瓦・疊が少量混入する。この20層の上に、小砂利が多く混じる17層・18層を積んでいる。そして、疊が多く混じる明黄緑色砂を積んでいる。疊のなかには、長径20cmを越えるものもみられる。のことから、石垣の裏側部分では、下部に小砂利混じりの粘土・砂を入れ、その上に疊混じりの砂を入れていることが理解できる。

石敷造構の東側に存在する、礫・瓦がほとんど出土しない部分である。この部分は、粘土・粘質土を用いてつき固められている。第4図の10~14層が自然堆積層と見られ、9層から上が基礎部分と思われる。3層・4層・5層と9層が固くしまっている。

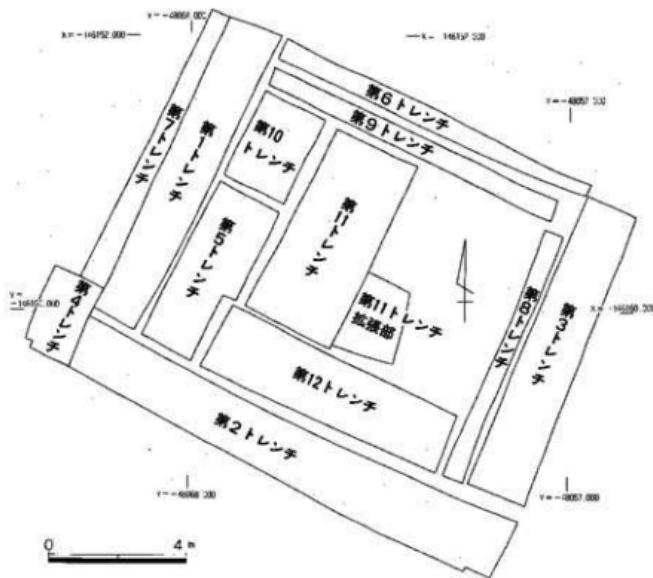
第5図 トレンチ配置図

そこでまず、東大手門が位置すると予想される調査区の東端に長さ9.2m、幅1.5mの第3トレンチを、外堀の位置を確認するために調査区の南端に長さ13.8m、幅1mの第2トレンチを、調査区の西端に近い位置に長さ9.4m、幅1.5mの第1トレンチを設定した。この3本のトレンチのすべてから遺構を検出したため、漸次トレンチの数を増やし、調査面積を広げていった。この結果、調査終了時には、調査対象面積の約23%に当たる約140m²を調査することができた。

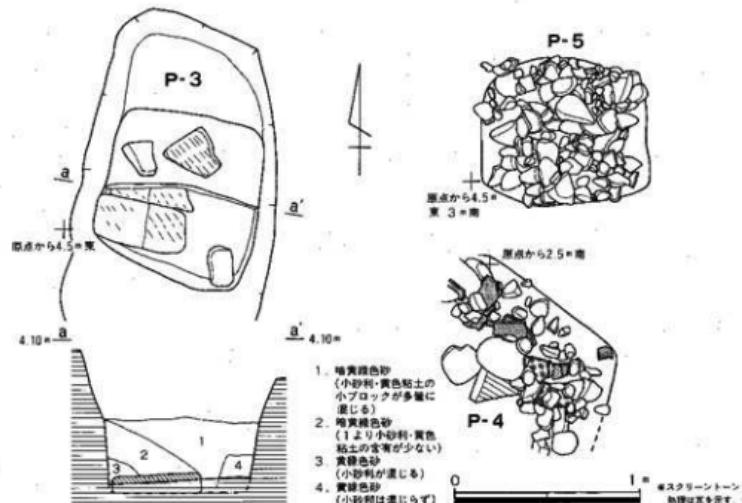
第6図 P-3～P-5実測図

調査区のほぼ中央で検出された、東西約82cm、南北約90cmを測る掘立柱の柱穴である。柱穴の周囲は攪乱を受けている。柱穴を半截して南半分を掘ったところ、西半分に軟質の凝灰岩製の切り石が4枚存在した。東半分の切り石ははずされていた。このはずされた石が、柱穴の覆土中に存在した石ではないかと思われる。

P-3の南約2mの位置で検出された。東西約90cm、南北約80cmを測る礫群である。礫の長

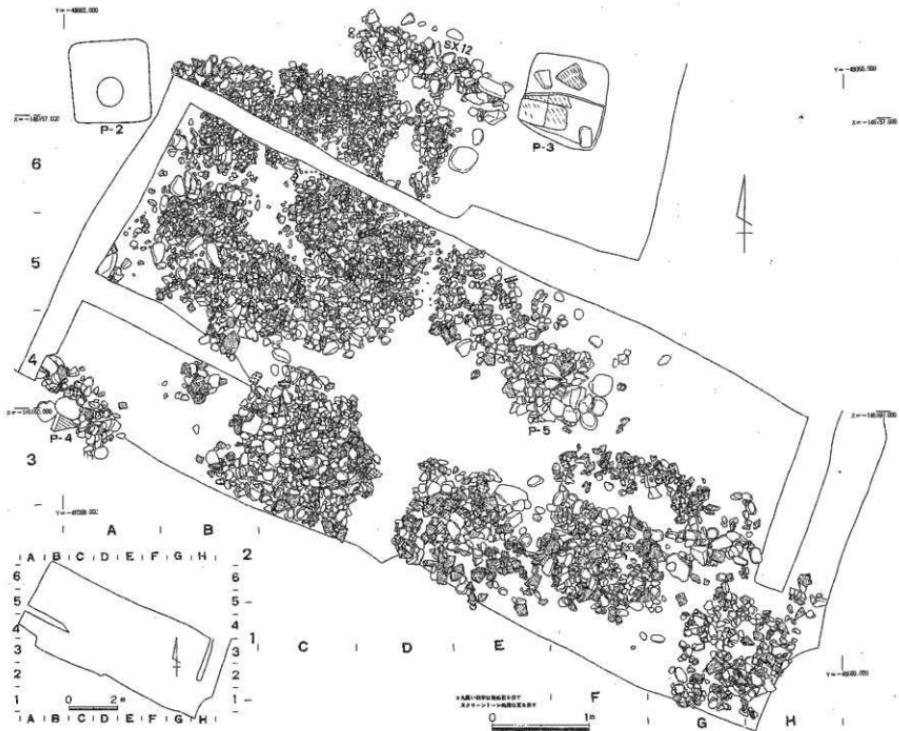
第7図 P-2～P-5、8×15平面実測図及び第2・第12トレンチ内出土遺物
取り上げ用グリッド設定期(左下)

調査区の南端の第11トレンチの南端、第12トレンチ、第2トレンチにかけて多量の礫・瓦を検出した。散布する範囲は、北限が掘立柱柱穴P-2とP-3を結ぶ線、西限がP-2から東、東限はS X13の前方までで、東西約7.5m、南北約4.2mの範囲に広がる。この礫・瓦の分布状況は、大きく2つに分けることができる。S X13の前面では、瓦の量が礫を上回る。P-2とP-3を結ぶ線から南に広がる部分では、礫の量が瓦を上回っている。

このP-2とP-3を結ぶ線から南に広がる部分の礫は、敷かれていたものと判断される。石敷の状況は、大きく次の5つに分けることができる。

現地図面の作成に際しては、昭和59年度に設置した測量基準点から調査区内に基準点を移し、これを原点（国土座標、座標系第Ⅶ系X=-146160,000、Y=-48068,000）とした。この原点から真南北、真東西のラインを設定して現地図面の作成にあたった。遺構平面図は縮尺1/20を基本にし、微細図を必要とするものは縮尺1/10の平面図を作成した。出土遺物の取り上げは各トレンチごとに行なった。第2、第12トレンチ内の遺物は、1辺1mの方眼を設定（第7図参照）して取り上げた。

調査区のほぼ中央で検出された礫と瓦の集積で、幅約1m、長さ約3.5m、高さは約7cmを測る。石敷遺構S X 15 の北、掘立柱柱穴P-3の西に位置する。石敷遺構S X 15との間には、通路を思わせる幅約20cmのすき間があく。長径30~40を測る礫が主体をなしているが、瓦が少量混じる。瓦のなかには、棟瓦の破片が混じる。このS X 12 の上端には、粘土混じりの土が広がっていた。この土を除去したところ、第7図の礫と瓦の集積が検出された。

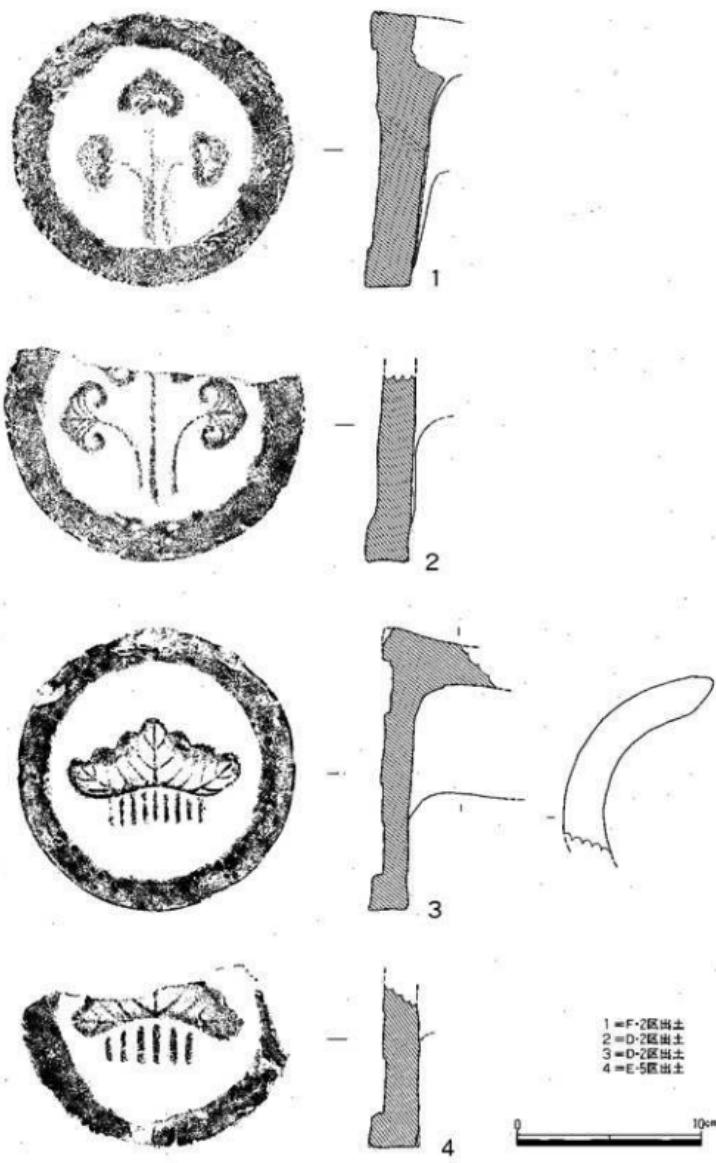
第8図 出土瓦実測図(1)

1・2・7・8は、本多利長（城主期間1645~1682年）の家紋の「立葵」がつく。瓦当の直径は、1が15.0cm、2が16.2cm、7が17.0cm、8が15.6cmを測る。この4枚の瓦は、内区の葉の葉の下端の巻き込みと葉脈の数の相違から、1と7、2と8の2種類に分類できる。1の瓦当裏面の下半は横ナデを施し、2の瓦当裏面の下半は横ナデ後、周辺部を約2.5cmの幅で円形にナデを施す。3~6には、西尾氏（城主期間1682~1868年）の紋所の「櫛松」がつく。瓦当の直径は、3が15.3cm、4が15.4cm、5が15.1cm、6が14.6cmを測る。「櫛松」の櫛の歯は、3・5・6が9本歯、4が7本歯（現在1本欠損している）で表わされる。9本歯では、歯は松の下に直接つけられているが、7本歯では、松笠の下に幅約3mmの笠がつき、その下に歯がつけられている。3は、丸瓦部分と瓦当を接合後、頭に縦方向（頭から尻の方向、尻から頭の方向）にヘラ削りを施した後、頭の先端をナデ調整する。瓦当裏面の周辺部には指頭圧痕が並ぶ。4の瓦当裏面には斜め方向の粗いナデが、5の瓦当裏面には横方向のナデが施される。「立葵」の瓦当裏面が、丁寧にナデ調整され、平坦であるのに対し、「櫛松」の瓦当裏面にはかなりの凹凸がみられる。

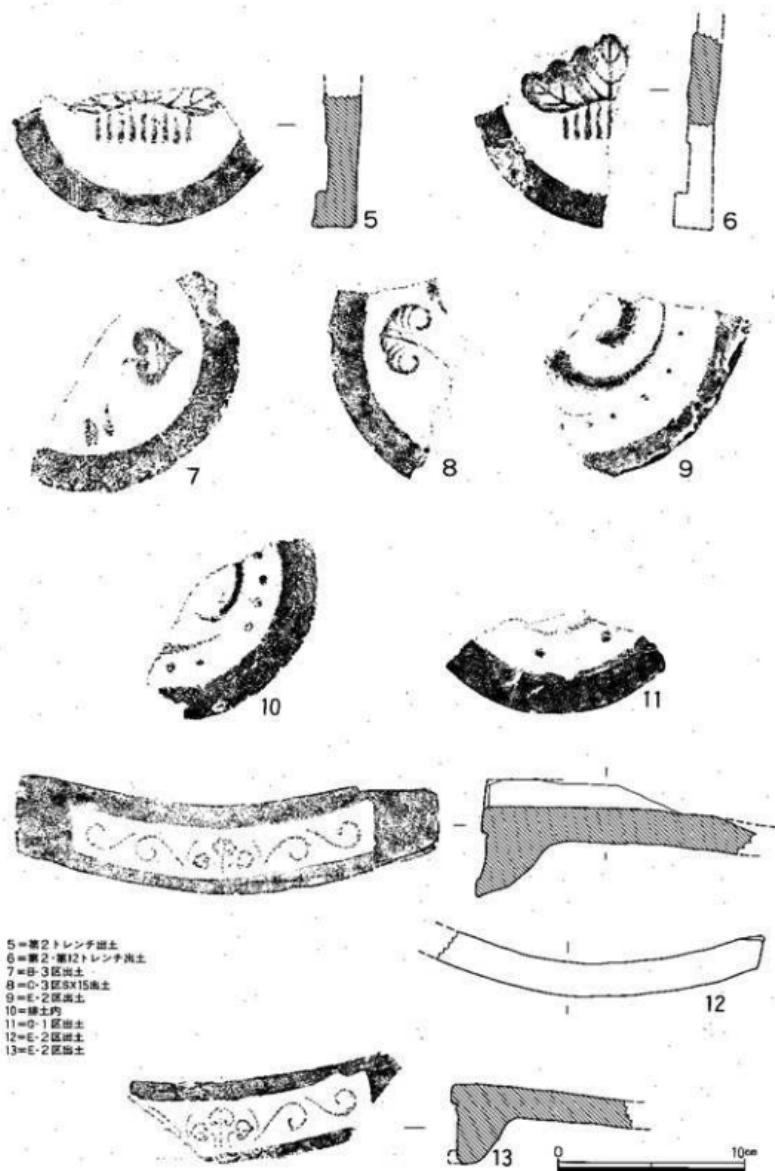
第9図 出土瓦実測図(2)

軒平瓦は、均整唐草文であるが、12・13は中心に「立葵」を、17は「櫛松」を入れている。12~15は、唐草を2反転させる。

12は、瓦当の幅23.2cmを測る。瓦当周縁の端部にヘラ削りを施す。12・13のあごから平瓦部分の裏面にかけては横方向のナデが施されるため、あごは丸味を帯び、瓦当裏面と平瓦部分の接合部の屈曲も弱くなっている。14・15は、内区の中央に三角形状を呈するものをつけ、その両横に葉のようなものをあしらう。14・15とも、あごの端部の屈曲は強く、瓦当裏面と平瓦の接合部分の屈曲も強く明瞭である。あごと瓦当の裏面をヘラ削りする。16は、内区の中央に1個の珠文を付し、唐草は太く表わされている。16の軒平瓦は、次の2点において、12~15の軒平瓦と大きく異なる。
①瓦当の周縁部上端から平瓦の頭まで横方向の幅の狭いヘラ削りが多く

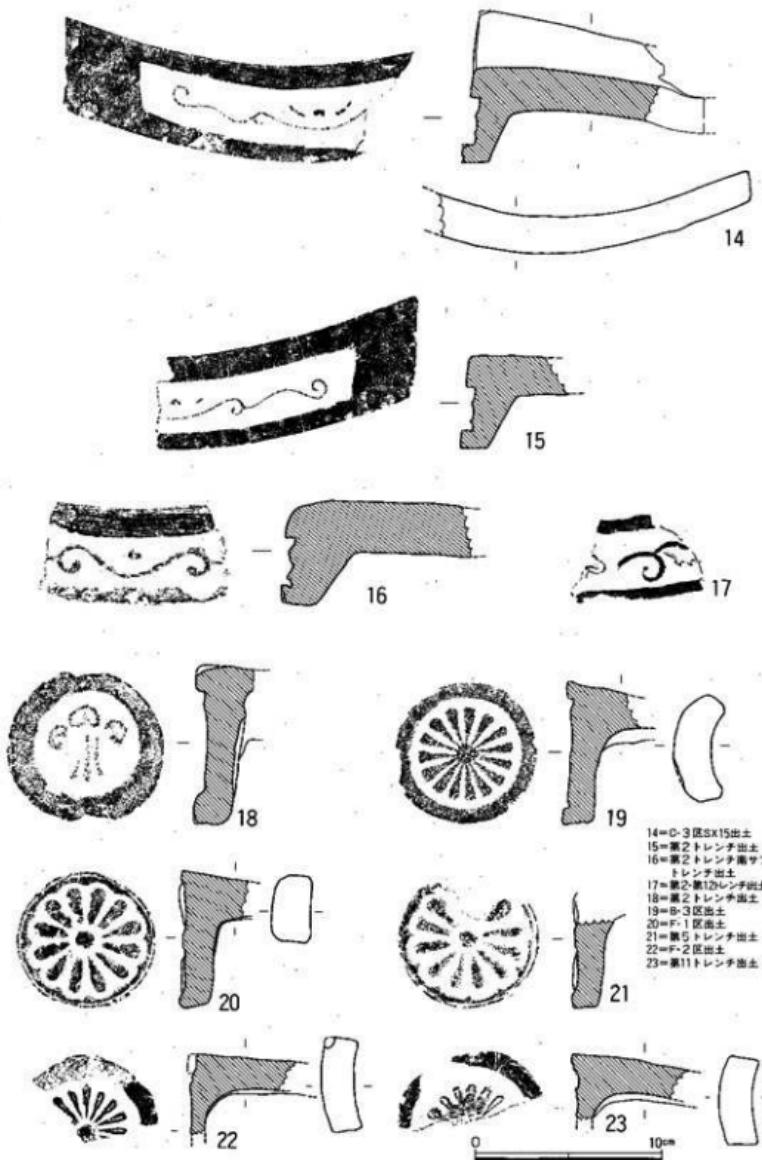
第10図 出土瓦実測図(3)

菊の文様は、花弁を陽刻するもの(19～23、27)と、陰刻するもの(24～26)に分けられる。瓦当の直径は、18が8.8cm、19が7.7cm、20が7.4cm、21が7.5cm、22・23が8.4cm、24が8.8cm、25が8.3cm、26が8.2cmを測る。

陽刻するもののうち、19・22・23は花弁のみを陽刻するが、20・21は中房も陽刻する。20・21の周縁は、内側が盛り上がり、外側が低く作られている。22・23は、花弁の中央がへこみ、花弁の周辺部が盛り上がっている。23の内区の文様は潰れている。花弁の数は、19が15弁、20・21が12弁、22が18弁、23は20弁と推定される。

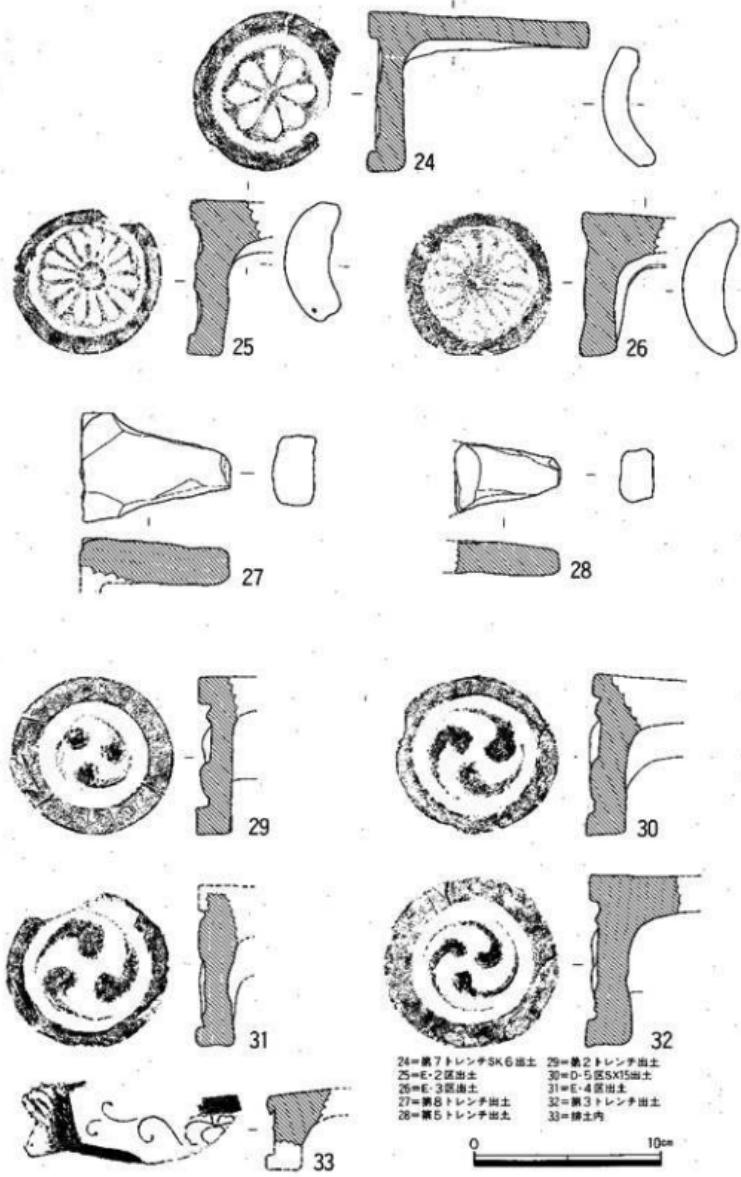
第11図 出土瓦実測図(4)

24～26は、花弁を陰刻するもので、花弁の数は、24が8弁、25・26が15弁である。24は、全長11.8cmを測る。丸瓦部分から頭の先端まで縱方向のヘラ削りを施す。丸瓦部分の内面は、縱方向のナデを施す。25の花弁先端寄りの上と右横の2ヶ所には、1辺4mmの正方形の陰刻が存在する。26の内区の文様の一部は潰れている。この瓦の瓦当の作りは粗雑な印象を受けるが、丸瓦部分の下端にはヘラ削りが施される。丸瓦部分の下端にヘラ削りを施す菊丸瓦は、26の他に18があるが、その他はナデ調整となる。

29～32は、巴文軒平瓦の小巴である。巴文は、4点とも左巻きである。瓦当の直径は、29が8.5cm、30・31が8.7cm、32が9.4cmを測る。33は、小巴を欠損する。内区の中央に櫛をあしらい、唐草を3反転させる。

S X 3 の南に位置する。掘方の平面形は、直径約60cmの円形を呈するものと推定される。深さは、約60cmを測る。覆土中に長径5cm内外の礫が充填している。多量の礫に混じり、棧瓦の破片、第11図-24の菊丸瓦が出土した。

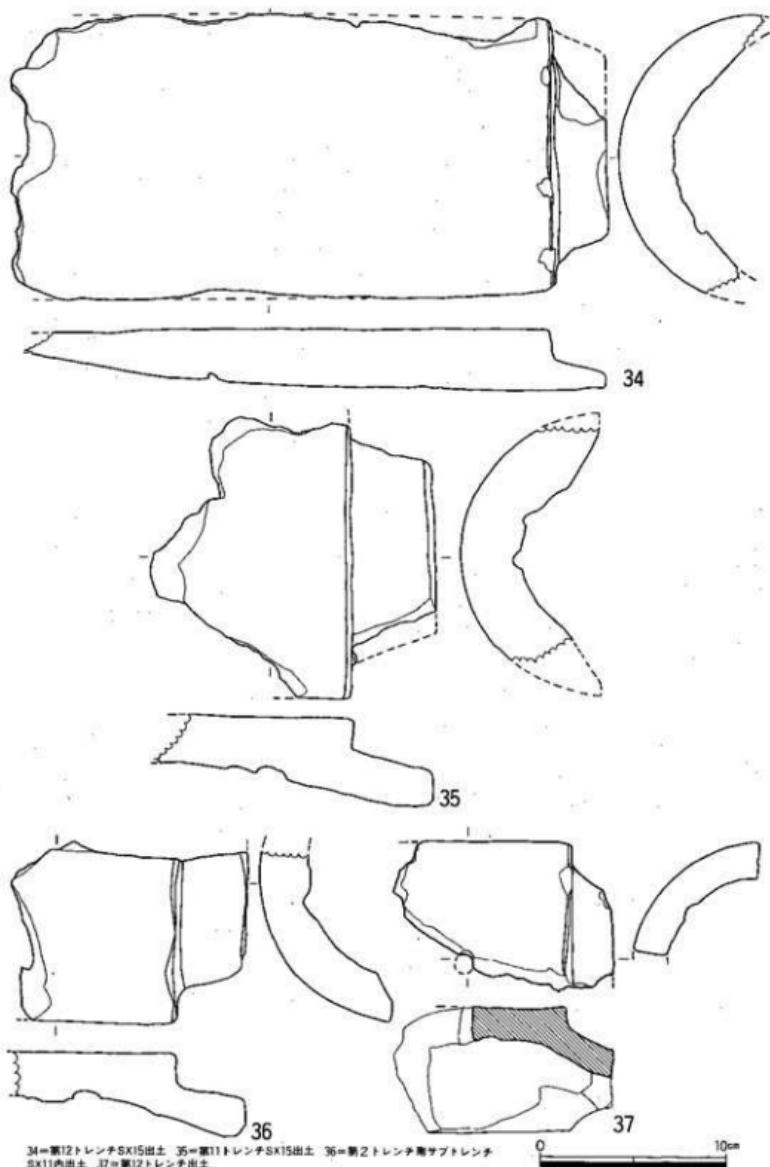
第12図 出土瓦実測図(5)

34は丸瓦で、現存長31.8cm、現存幅15.4cmを測る。吊り穴・釘穴は現存しない。厚さは、頭が薄く、尻が厚くなる。尻の内面はえぐれることなく玉縁まで同じ厚さで続いているため、頭と玉縁部分が同時に作られたものと考えられる。頭の外面には、撫糸状の圧痕の上に縱方向にヘラ削りが施される。内面の中央頭寄りの位置に、横向きの縄の圧痕がある。その上に模骨痕と考えられるものが、頭から玉縁までついている。瓦の内面が反っているにもかかわらず、頭から玉縁まで痕跡があるということを考えれば、模骨痕ではない可能性もある。35は、頭の外

面に縦方向のヘラ削りが施され、内面には粗い布目が付く。胴から玉縁の内面にかけて、縦方向の繩の圧痕がある。繩は、玉縁の内面で、一回ねじられている。36は、胴の外面に撫糸状の圧痕が付き、胴から玉縁の内面にかけて粗い撫糸状の圧痕が付着する。また、胴の内面には、35と同様、一度ねじった繩の圧痕が付着する。37の胴には、円形を呈する釘穴があけられている。胴から玉縁の内面にかけて粗い撫糸状の圧痕が付着する。また、胴の内面には、幅8mmと1.1cmを測る模骨痕を思わせる擦痕が2本存在する。38の外面には、縦方向のヘラ削りが施され、内面の胴部から玉縁にかけて格子目の布目が付着する。胴部には、隅丸長方形を呈する釘穴が存在する。39の外面には、縦方向のヘラ削りが施され、内面の胴部から玉縁にかけては粗い撫糸状の圧痕が付く。38・39の玉縁内面は、斜めにそぎ落とされる。40は胴部の尻の部分で、玉縁を欠損している。この瓦は、胴部と玉縁を別々に作り、接合した可能性がある。外面は、縦方向のヘラ削り調整で、内面には、細かい格子目の布目とともに模骨痕が残る。41の外面には、縦方向のヘラ削りが施され、内面には、格子目の布目が付く。42の外面は、縦方向のナデが施され、内面には模骨痕が残る。厚さは1.7cmを測り、頭内面のそぎ落としの幅も狭い。43の外面には、刷毛目状の調整痕がみられ、内面には、平行の布目が付く。44の外面には、縦方向のヘラ削りが施され、内面には細かい格子目の布目が付く。頭内面のそぎ落としの幅は広い。45の外面は、縦方向のナデが施され、内面には模骨痕が残る。

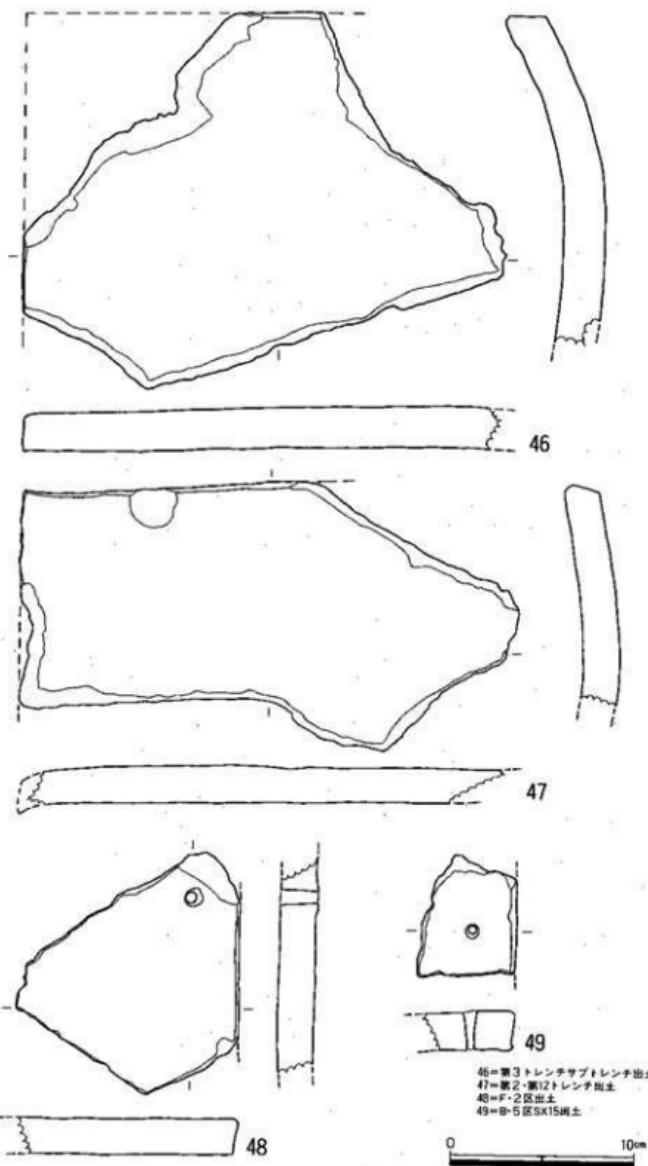
第14図 出土瓦実測図(7)

46は、現存長26.0cmを測る。瓦の反りは大きい。表は、横方向の幅広の削りで、裏面は、縦方向の幅広の削りの後、頭の部分に横方向の削りを施す。47は、現存長26.95cmを測る。瓦の反りは少ない。頭の部分が若干下へ垂れている。表は、縦方向のヘラ削りを施す。裏面の調整は、砂粒が付着しているため判然としない。48・49は、尻に釘穴を有する例である。48には、表の径1.0cm、裏の径0.6cm、49には、表の径0.8cm、裏の径0.4cmの円錐形の釘穴があけられている。50は、現存長19.6cm、現存幅19.1cm、厚さ2.6cmを測る。表・裏ともに瓦の表面の剥落が著しいが、表には横方向のヘラ削りの痕跡が残る。51は、現存長22.2cm、現存幅16.0cm、厚さ2.2cmを測る。瓦の尻の部分に長径0.9cm、短径0.55cmの釘穴があり、折れた角釘が残存している。表は、丁寧にナデが施されている。裏は、中央部分が未調整であるが、側面近くに縦方向のナデが施される。52は、厚さ2.8cmを測る。瓦の尻に近い部分に釘穴が存在する。表の釘穴は、長径0.8cm、短径0.2cmの隅丸長方形状に変形しており、釘穴の周囲に粘土が付着している。裏の釘穴は、直径0.65cmの円形を呈する。瓦の調整は、表の側面寄りと尻の部分は縦方向のヘラ削り、中央部分は木口を用いた横方向の削りを施す。裏は、木口による縦方向の削りである。

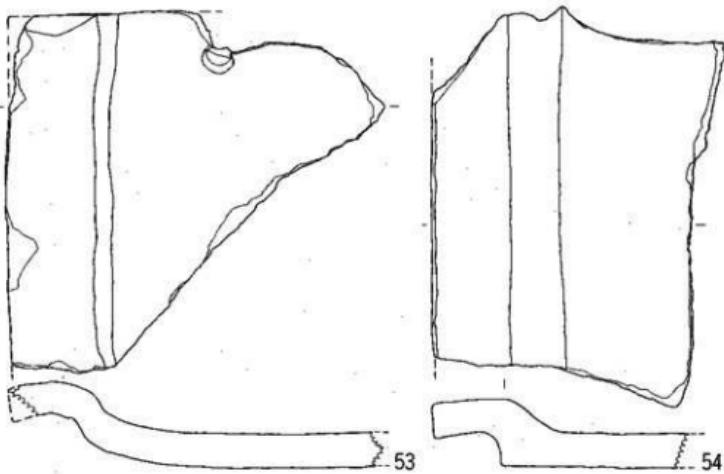
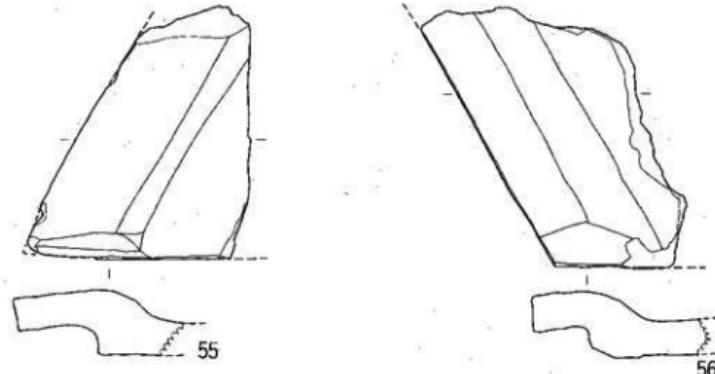
第16図 出土瓦実測図(9)

53~57は壁に用いられた瓦で、棟瓦同様、棟と谷から成るが、棟瓦より反りが少なく谷の部分が平坦に近くなっている。

53は、現存長19.6cm、現存幅20.3cm、厚さ1.9cmを測る。谷の尻に直径1.2cmの円形の釘

穴があき、折れた釘が残存している。裏の棟と谷の間の屈曲は比較的弱い。調整は、棟の表裏に縦方向のナデを施し、谷の表裏には横方向のナデを施す。54は、現存長19.9cm、現存幅14.9cm、厚さ1.9cmを測る。裏の棟と谷の間は直角に折れ曲がる。棟の表裏と谷の中程まで縦方向のナデを施し、その他の部分は斜め方向のナデを施す。55・56は、塀のコーナー部分に使用された瓦と考えられる。瓦の頭と側面の角度は、55が約60°、56は約120°を測る。57は、谷の尻の部分に長径1.1cm、短径0.8cmの梢円形の釘穴があき折れた釘が残存している。裏の棟と谷の間の屈曲は弱い。

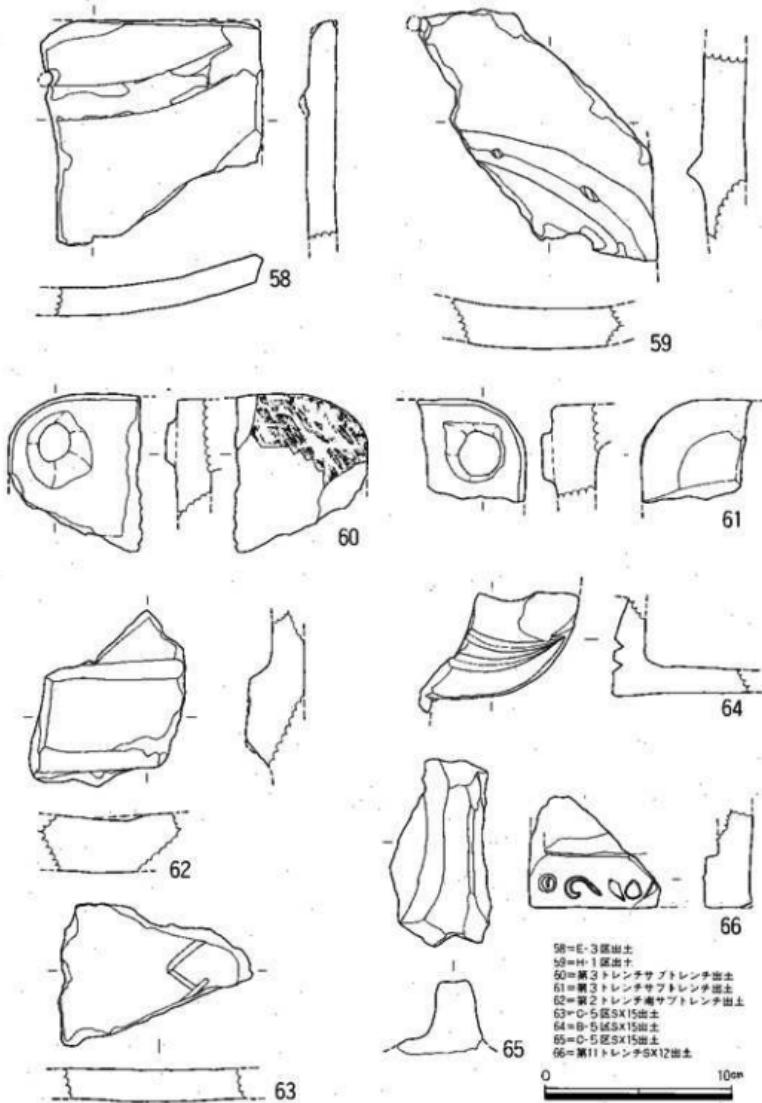
第17図 出土瓦実測図10

58・59は、平瓦に水返しがついている。58・59とも釘穴が存在する。58の水返しは、現在ほとんど欠損している。60・61は、鬼瓦の連珠の最上位に位置する部分である。珠文は貼付されている。62は、平瓦状の瓦に幅5.8cm、高さ1.3cmの隆帯を貼付したものである。瓦の種類は不明である。63は、平瓦（棟瓦の可能性もある）の裏に先の丸い工具で連続する山形文状の文様を彫る。64は、鬼瓦の足元につく若葉の破片である。65は、鬼瓦の裏の針金とじで、下方が二段に分かれている。66には、14・15の軒平瓦の中心についていた文様と同一の文様がレリーフされている。唐草は2反転ではなく1反転である。唐草の隣に陰刻がある。鬼瓦の一部と考えられる。67は、接合面ではずれ、平坦な瓦の部分が残ったものである。剥離面にかきやぶりの痕跡がみられ、釘穴が存在する。瓦の種類は不明である。68は、鬼瓦の鬼面の側面部分の一部で、表側を欠損している。69は、接合面ではずれ、平坦な瓦の部分が残ったものである。瓦の角は直角ではない。剥離面にかきやぶりの痕跡と釘穴がみられる。瓦の種類は不明である。70は、瓦の表面がゆるい凸面となる。瓦の角は直角ではない。瓦の種類は不明である。71は、丸瓦と思われるが、尻に玉縁が付くことなく、尻がそのままゆるいカーブを描くものと思われる。72は、瓦の表に段差を付けたものである。瓦の種類は不明である。73は、平坦な瓦で、瓦の側面がゆるい弧状を描く。瓦の種類は不明である。74は、平瓦のコーナーを斜めに切り落としたものである。

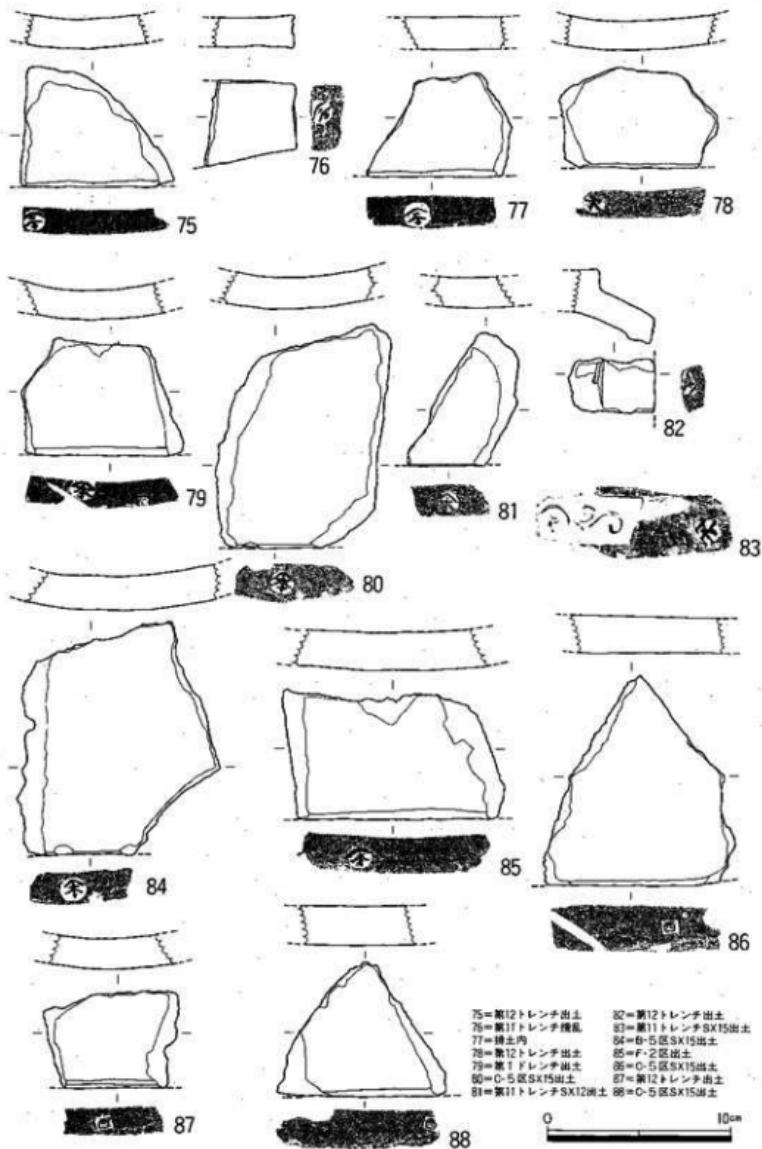
第19図 出土刻印瓦実測図(1)

袋井市三輪の瓦師山本の刻印は11点出土した。「山本」をデザイン化した75～77、楷書風の78・79・82・85、隸書風の80・83・84に分類できる。楷書風の78・79・85の3点は別個の刻印であることがわかる。また、隸書風の3点もそれぞれ別個の刻印である。

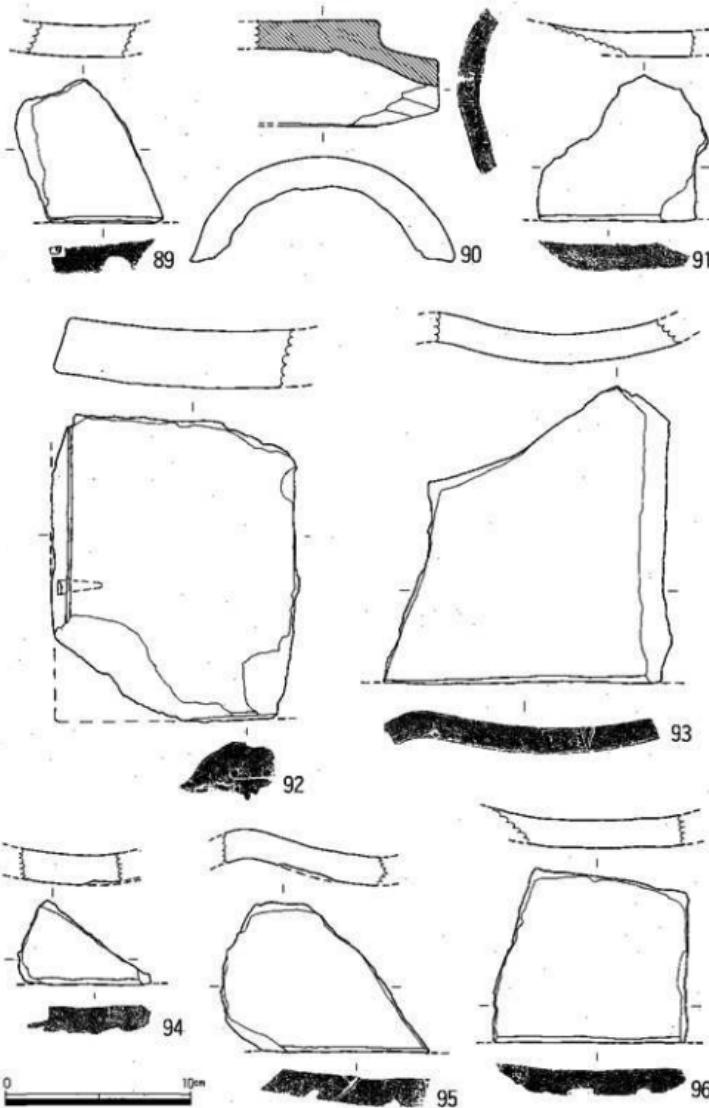
第20図 出土刻印瓦実図(2)

「西」の刻印のある瓦は4点出土した。86・88は平瓦と思われるが、87・89は平瓦・棟瓦の区別がつかない。86・87は別個の刻印である。「西」の意味については、①西尾氏、②西の丸、③西大手門、等が考えられるが、断定できない。

90は、「西改」の刻印が丸瓦（軒丸瓦）の玉縁に押されている。胴外面には丁寧なナデが施される。胴の内面には模骨痕が残り、胴の内面から玉縁にかけては擦糸状の圧痕が付着する。「西改」の意味は、「西」の意味が明らかにできない現状にあっては、不明と言わざるをえない。

91～96は、「城内清改」の刻印のある瓦である。瓦は、92が平瓦、93・95は棟瓦である。91・96は棟瓦の可能性がある。92と93～96では刻印の「内」の字が異なる。92は「内」を作り、93～96は「内」を作る。また、91と93では「清」の作りが異なる。したがって、「城内清改」の刻印は、最低3種類存在することになる。

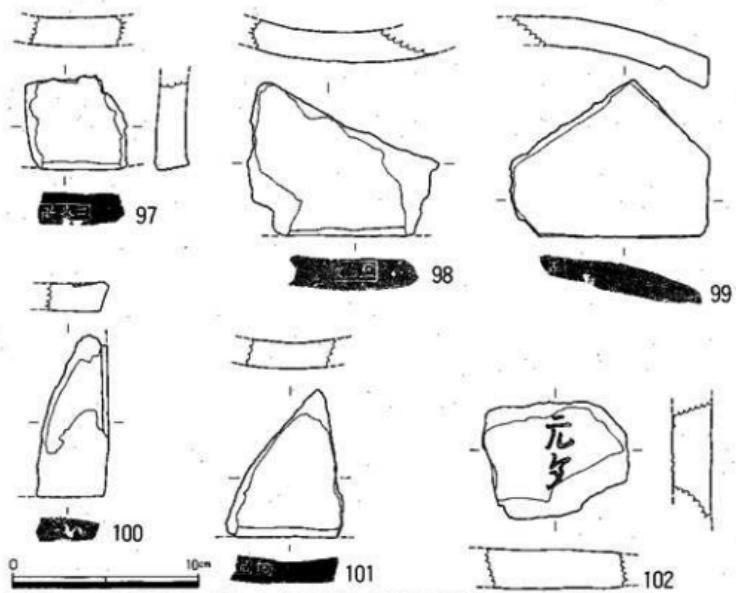
第21図 出土刻印瓦実測図(3)・文字瓦実測図

97は、「三癸改」の刻印である。この「三癸」は、正徳3年癸巳年であると考えられる。先述した「城内清改」の刻印が示す意味は、「城内を清く改める」ということである。「清く改める」ということは、とりもなおさず「城内で不浄なことが起きた」ことを示している。当時城内で不浄なことが起きた時には、城内を改築することが行なわれたことを物語るものである。どの程度改められたかは、瓦のスタンプからはわからない。

正徳3年には、西尾隱岐守忠成が61才で没している。「三癸」は、この年を示すものと思われる。「改」の意味は、瓦に刻印があることから、最低限でも屋根の葺き替えは考えられ、建物の改築・新築があったのかもしれない。

98の「三佐口」、99の「平口」、100の「い」、101の「柏周口」の意味は不明であり、今後、古文書等の方面から究明の糸口を捜さねばならない。

102は、「元文」のヘラ書きがあるが、年号の部分を欠損する。元文年間(1736～1741)は、西尾隱岐守忠尚が城主であった。

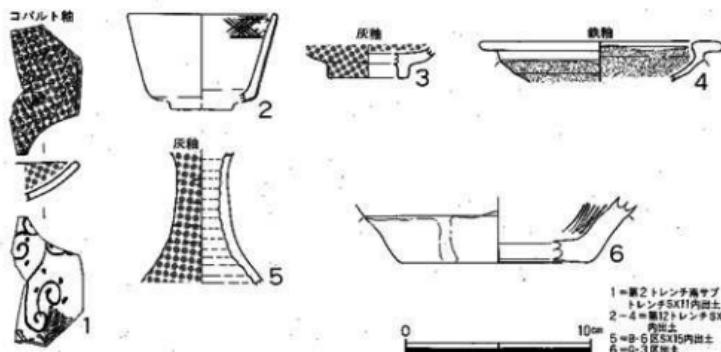
第22図 出土陶磁器実測図(1)

1は瀬戸・美濃産の皿で、内面の文様をプリントする。内面にコバルト釉をかけている。明治前半に位置づけられる。2は肥前系の青磁碗で、18世紀後半～19世紀前半に位置づけられる。3は高台径4.3cmを測る碗の底部で、内外面を施釉する。産地・時期ともに不明である。4は瀬戸・美濃産の皿で、口径13.1cmを測る。体部の外面を回転ヘラ削り調整する。体部の内外面に茶色の薄い鉄釉がかかる。19世紀中葉～後半に位置づけられる。5は瓶の頸部で、外面に灰釉をかける。^{*}水ヶ谷焼きと考えられる。6は肥前系と考えられるすり鉢の底部破片である。7は瀬戸・美濃産の皿で、内外面に灰釉をかける。16世紀に位置づけられる。8は肥前系の陶器で、京うつしと呼ばれるものである。17世紀に位置づけられる。9は高台径5.6cmを測る瀬戸・美濃産の碗で、京うつしと呼ばれるものである。内面に灰釉をかける。底部外面に「

調査区の南西隅、S X 8 の南で検出された1段高くなった部分である。小砂利混じりの土で固くしまっている。S X 6 、S X 7 が存在する江戸時代の生活面より約20cm高くなっているが、後世の擾乱が著しく、残存状況は良好ではない。東西約4.5m、南北約2.4mを測るが、調査区の西と南に続いている。第2トレンチのサブトレンチ内の断面観察では、S X 11 の南東部分に版築がみられた。このサブトレンチから出土した第22図-1は、明治前半期に位置づけられるとのことである。このことから、明治前半に擾乱を受けているものと考えられる。

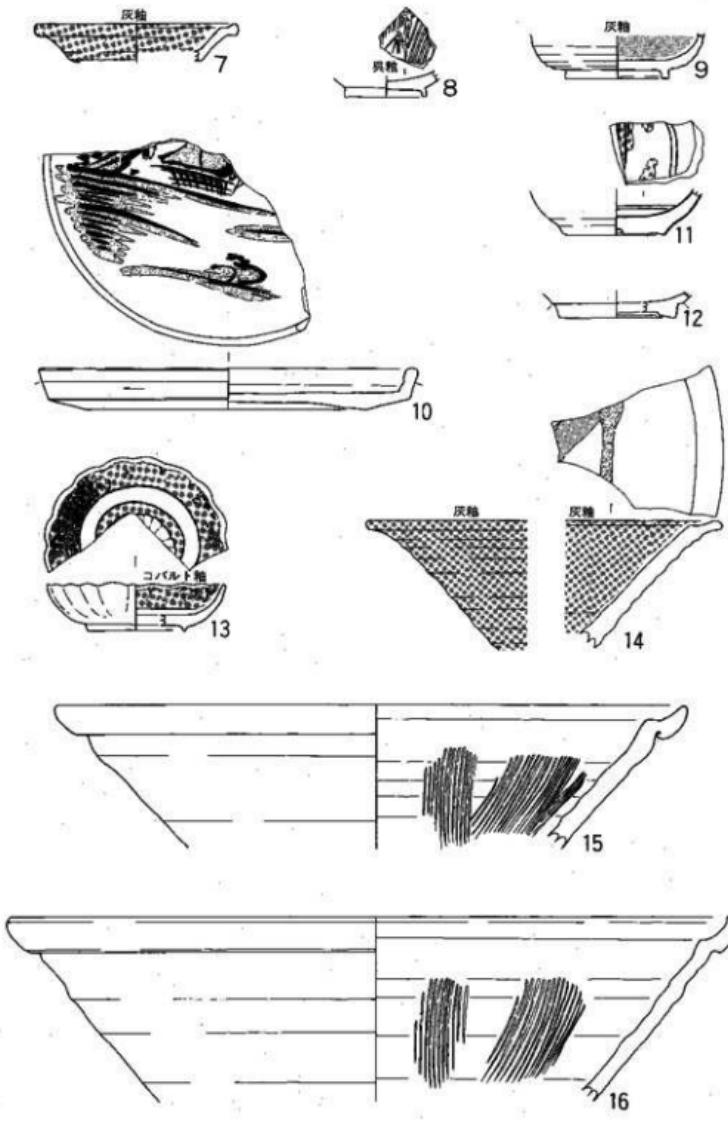
第23図 出土陶器実測図(2)

」の刻印がある。18世紀後半に位置づけられる。10は口径20.4cm、器高2.2cmを測る瀬戸・美濃産の灯皿で、19世紀中葉～後半に位置づけられる。11は肥前系の青磁碗で、18世紀後半～19世紀前半に位置づけられる。12は高台径6.3cmを測る碗の底部破片である。色調は外が明褐色、内面が暗褐色を呈する。産地・時期ともに不明である。13は瀬戸・美濃産の菊皿で、

体部内面にプリントで蛸唐草文を配する。コバルト釉をかける。19世紀末～20世紀初頭に位置づけられる。14は瀬戸・美濃産の灰釉鉢で、17世紀後半に位置づけられる。15は口径 34.2cm を測る瀬戸・美濃産のすり鉢で、18世紀～19世紀前半に位置づけられる。16は口径 39.7cm を測る瀬戸・美濃産のすり鉢で、18世紀～19世紀前半に位置づけられる。17は瀬戸・美濃産の鉢で、全面に鉄釉をかける。16世紀に位置づけられる。18は肥前系磁器の鉢蓋で文様を手書きする。18世紀後半～19世紀前半に位置づけられる。19は瀬戸・美濃産の天目茶碗で内外面を鉄釉で施釉する。内外面とも茶褐色を呈する。17世紀～18世紀に位置づけられる。20は瀬戸産の鎧茶碗で、外面に櫛状工具により列点文を施す。外面は高台の端部を除き全面にアメ釉をかける。内面には厚く緑釉をかける。18世紀末～19世紀初めに位置づけられる。21は瀬戸・美濃産の鉢で、低い高台を削り出す。体部の内外面に灰釉をかける。葉脈は彫って表わされる。幕末～明治初めに位置づけられる。22は瀬戸・美濃産の皿で、手書きで文様を施しコバルト釉をかける。明治前半に位置づけられる。23は肥前系の磁器碗で、外面に呉須を用いる。18世紀に位置づけられる。24は瀬戸・美濃産の灯明皿で、体部外面を回転ヘラ削り調整する。内面全体と口縁部の外面に灰釉をかける。18世紀末～19世紀前半に位置づけられる。25は瀬戸・美濃産の灯明皿で、体部外面を回転ヘラ削り調整する。内面全体と口縁部の外面に灰釉をかける。18世紀末～19世紀前半に位置づけられる。

好と言えるが、この部分の疊の間から19世紀末～20世紀初頭に位置づけられる第23図～13の陶器が出土している。

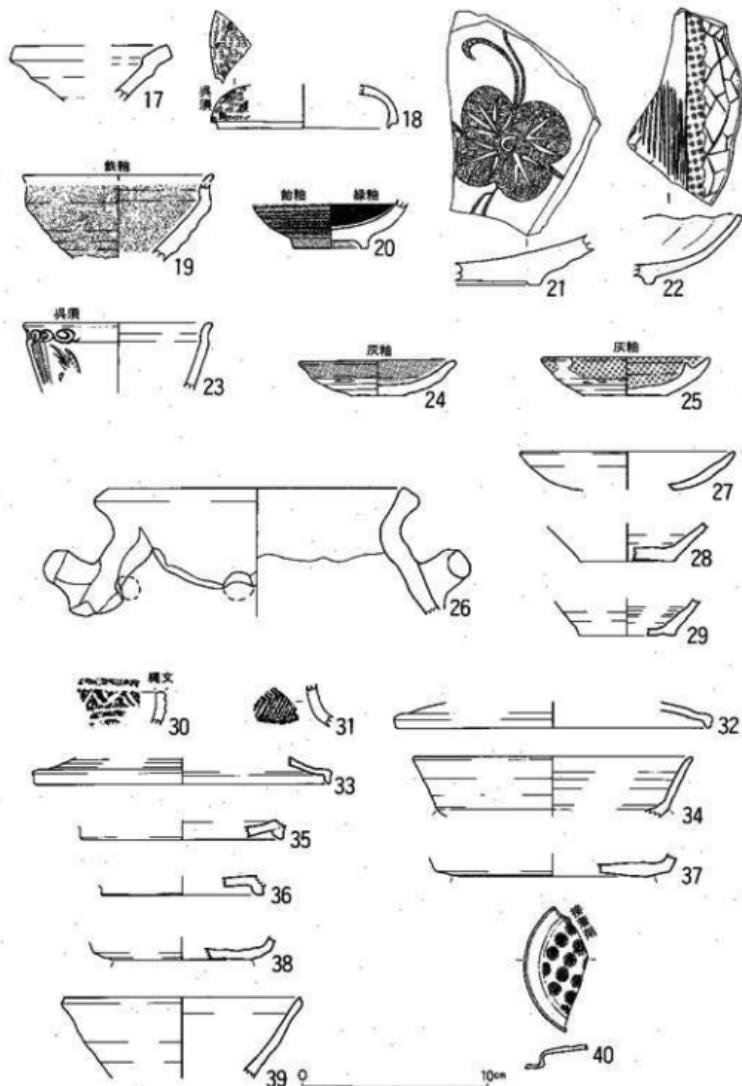
第24図 出土陶器実測図(3)・土師質土器・戦国時代以前の土器・鎔物実測図

26～29は土師器土器である。26は、口径 17.5cm を測る。肩部に一对の耳が付くものと思われる。耳は水平より若干上方を向き、中央に直径 1.3cm の穴があく環状を呈する。肩部に約 60° ずつずらして 6 つの円孔を穿っていたものと思われる。外面に煤は付着していない。口縁部の内面に煤が一本の線状になって付着している。焼成は、堅緻で、色調は赤褐色を呈する。27は皿で、体部から口縁部の内外面をナデ調整する。28・29はいわゆるかわらけで、底部外面に糸切り痕を残す。

第24図40は、直径 8.0cm 、厚さ 2mm を測る。色調暗褐色を呈する。凸面に菊花の文様をスタンドで陰刻する。破損した部分の一端に白色の接着剤が塗られ、その上に茶色の塗料が塗られている。

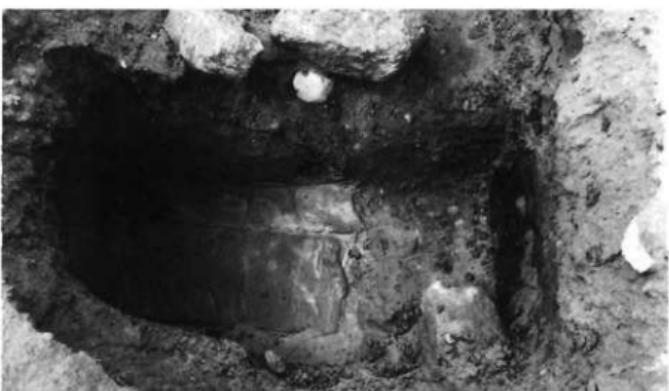
2. P-3内甕石検出状況（南より）

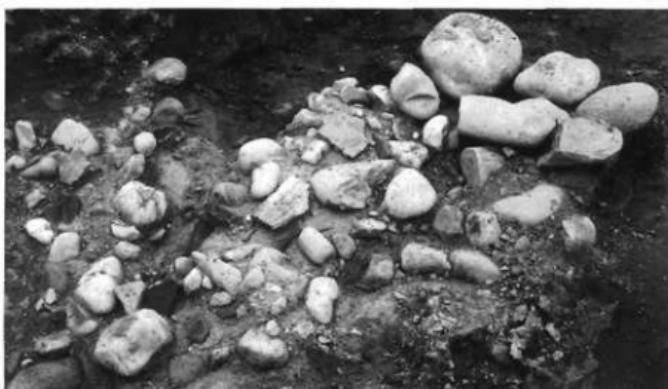
1. P-5上面検出状況（西より）

この礫群の上面（位置的には若干東にずれる）で、長径40~48cmの礫が7個検出されたが、これらの礫の上面にはコンクリートが付着していた。

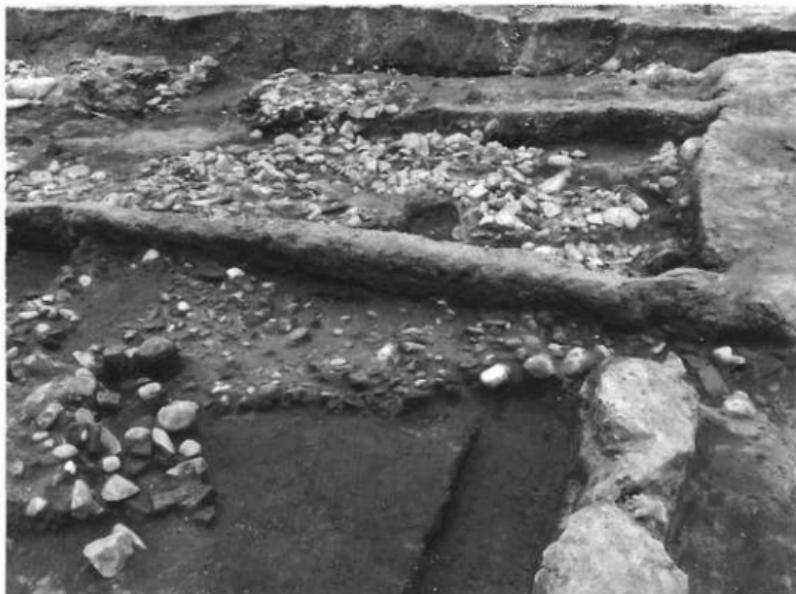
2. SX15全景（北より）

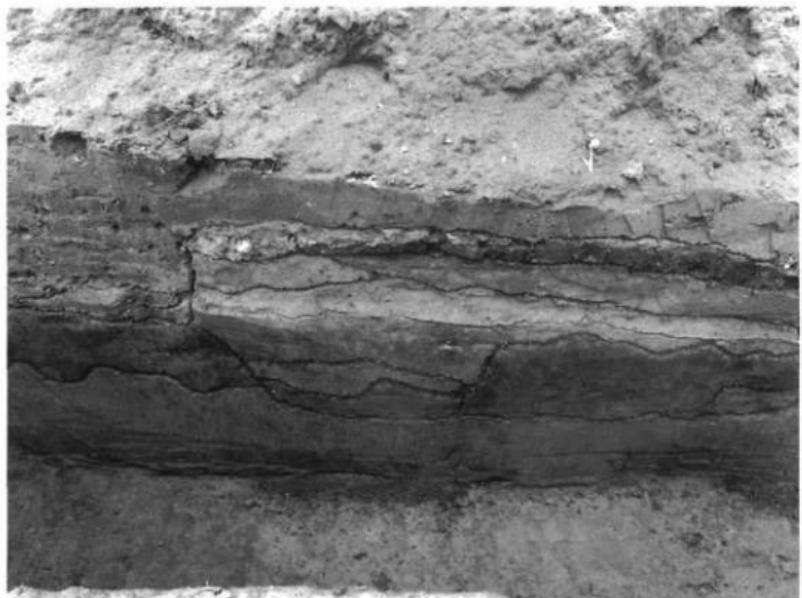
2. 第7トレンチサブトレンチ内土層断面（東より）

横須賀城当時の整地層と思われる層がある。SK6から南の8層・9層・26層～29層と、SX3から北の7層～9層である。この整地層の上端のレベルは南北で変化ないが、厚さは、北で約6cm、南で約20cmを測る。この整地層下の、10層～14層、30層・13層・31層からは山茶碗とともに奈良時代の須恵器が出土している。

この下の18層～20層、32層・33層からは、図示した縄文土器・弥生土器・奈良時代の須恵器が出土している。この層の上面から掘り込まれた、幅約70cm、深さ約25cmを測る溝状遺構が検出された。この溝状遺構の覆土は、15層～17層で、覆土中から奈良時代の須恵器が出土した。
