富士山 I 遺跡 1 号古墳

— 平成 3 年度荒砥北部遺跡群発掘調査報告 —

群馬県教育委員会

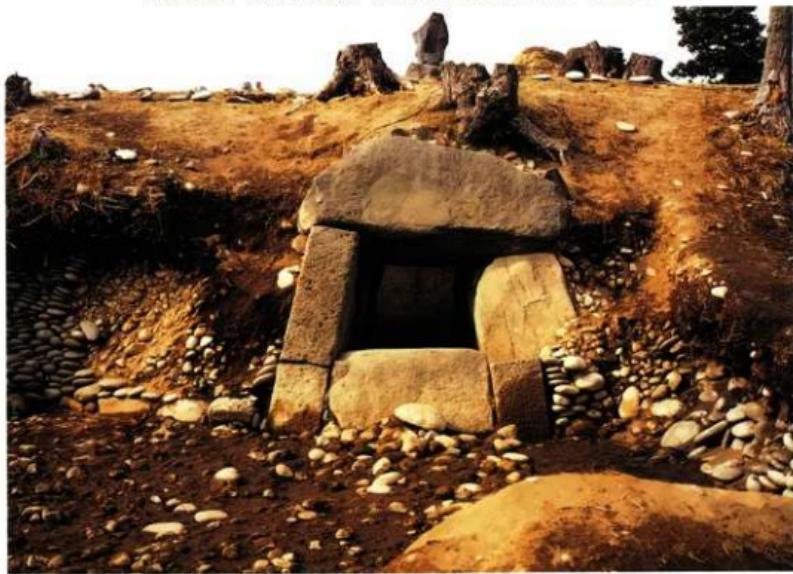
口絵写真2 富士山I遺跡1号古墳石室正面（平成3年度撮影）

e 埋葬施設 埋葬施設は南南東に開口する両袖型横穴式石室である。羨門、玄門を備え、天井石もすべて原位置で残っており、群馬県内においても保存状態の良好な古墳のひとつであることが調査の結果判明した。「上毛古墳総覧」に記述のとおり古くから石室は開口しており、また最近まで自由に入り出しきつたという。子供達の遊び場となっていることに危険を感じた土地所有者が開口部を埋め戻されていたため、我々が調査に着手した時点では石室内部に入ることはできなかつた。

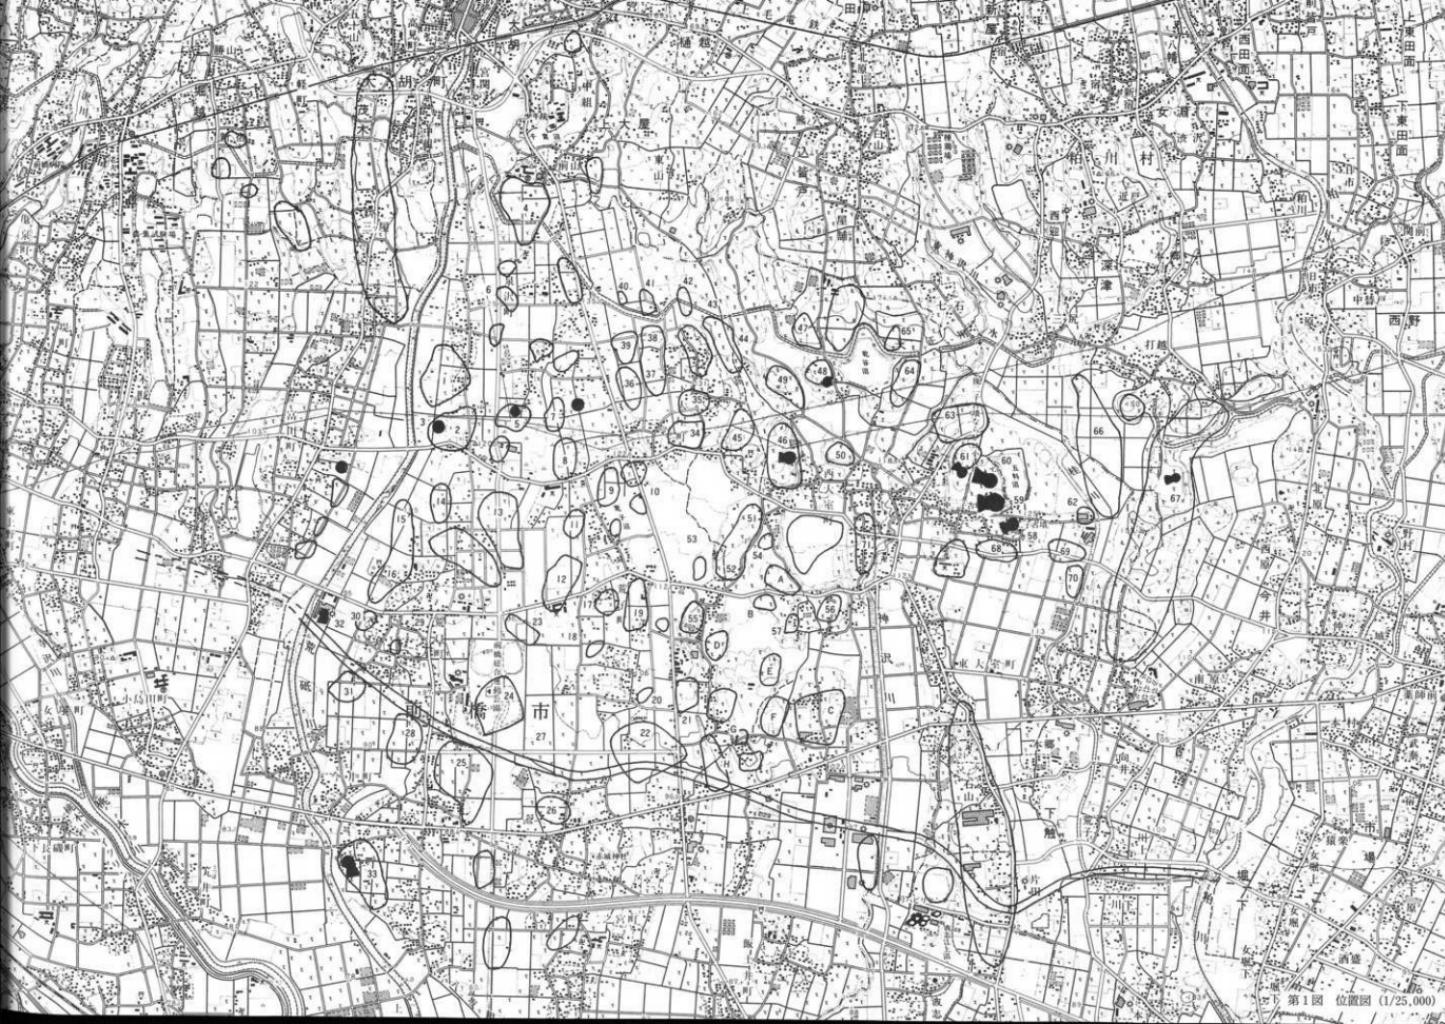
三下 第1図 位置図 (1/25,000)

荒砥北部遺跡群を含めた周辺地域は主として土地改良事業に起因する発掘調査によって、多くの遺跡が確認されているが、第1図に見るとおり台地部分のほとんどが遺跡地であることが判明している。また、低地部分であっても近年の開墾によって水田化された区域では、集落跡等の遺跡も発見されている。

赤城山麓を南下する河川の一つに神沢川がある。かんざわ 勢多郡柏川村内を通る東神沢川と同郡大胡町内を下ってくる西神沢川が前橋市西大室町で合流し、その後荒砥川へ合流する。富士山I遺跡は、東西神沢川の合流点の西方約500mの位置、西神沢川の右岸の台地上にある。ここには、周囲より

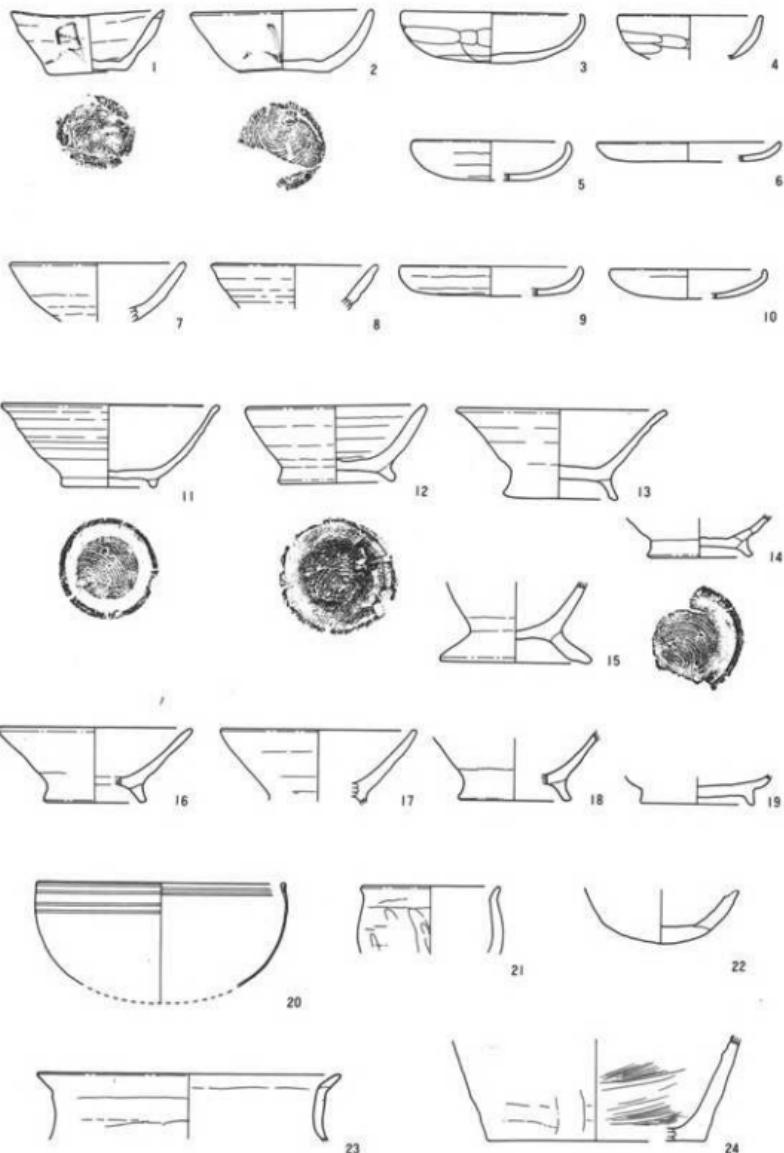
第2図 富士山I遺跡1号古墳 出土遺物

第2表 富士山I遺跡1号古墳 出土遺物観察表

団面番号	器種 器形	大きさ (cm)	①胎土 ②焼成 ③色調 ④残存	器形の特徴	成形・整形の特徴	備考
2-1	土師質 壺	口径 10.7 高さ 4.1	①砂粒を少量含む ②良好 ③褐色 ④完形	底部は平底。 内面にスス付着。 外面に墨書「月」か?	底部は糸切り離し。 内外面ナデ。	南トレンチ前庭部出土
2-2	土師質 壺	口径 12.8 高さ 4.1	①砂粒を少量含む ②良好 ③茶褐色 ④3/4残存	底部は平底。 外面に墨書「月」か? 字体はNo.1の土器に似る。	底部は糸切り離し。 内外面ナデ。	墳丘北側出土。
2-3	土師器 壺	口径 12.8 高さ 3.5	①砂粒を少量含む ②良好 ③明褐色 ④完形	口縁部は直立する。	外面窓削りの後口縁部ナデ。 内面ナデ。	南西トレンチで 前庭部の周縁に 落ち込む縁部出土。
2-4	土師器 壺	口径 (10.0) 残高 3.0	①砂粒を少量含む ②良好 ③橙褐色 ④1/4残存		外面窓削りの後口縁部ナデ。 内面ナデ。	東側周縁部出土
2-5	土師器 壺	口径 (11.0) 高さ 2.8	①砂粒を少量含む ②良好 ③明褐色 ④1/10残存	口縁部は直立する。	外面窓削りの後口縁部ナデ。 内面ナデ。	南トレンチの前 庭部出土。
2-6	土師器 壺	口径 (13.0) 残高 1.4	①砂粒を少量含む ②良好 ③赤褐色 ④口縁部1/10残存	口縁部は緩やかに外反する。	内外面とも丁寧なナデ。	南トレンチの前 庭部出土。
2-7	土師質 椀	口径 (12.4) 残高 4.2	①砂粒を少量含む ②良好 ③灰褐色 ④1/3残存		内外面とも丁寧なナデ。	北側周縁内の製 鉄遺跡出土。
2-8	土師質 椀	口径 (11.4) 残高 2.2	①砂粒を少量含む ②良好 ③灰褐色 ④1/6残存		内外面とも丁寧なナデ。	北側周縁内の製 鉄遺跡出土。
2-9	土師器 壺	口径 (13.0) 残高 2.1	①砂粒を少量含む ②良好 ③赤褐色 ④1/6残存	口縁部は直立する。	内外面とも丁寧なナデ。	東側周縁出土。
2-10	土師器 壺	口径 (11.0) 残高 2.1	①砂粒を少量含む ②良好 ③赤褐色 ④1/6残存	口縁部は直立する。	内外面とも丁寧なナデ。	南トレンチ前庭 部出土。

e 出土遺物 石室内部から出土した古墳時代の遺物は、玄室部における鉄鏃の小破片のみである。

前庭部からは土師器、須恵器、銅鏡が出土している。銅鏡は羨門部から約3.5m南の前庭中央部付近から集中して出土し、1片が羨門前の崩落した石の下から見つかっている。破片の状態での出土であるが、そのレベルが前庭敷石面である。従って石室内部に副葬された物ではなく、墓前祭祀に用いられた器物である可能性がきわめて高い。そして、銅鏡は口縁部の断面を観察した結果、折り曲げられていることは明かであり、鋳造品ではなく鍛造品である。

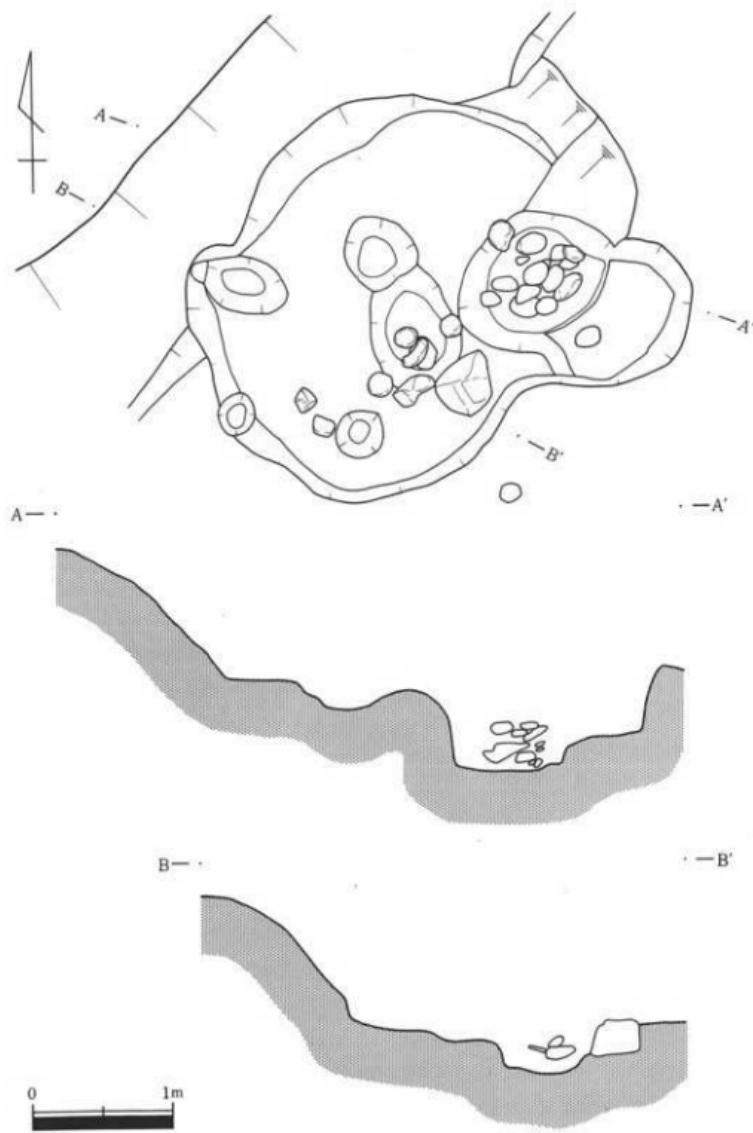
第3図 富士山I遺跡製鉄遺構

北西部の周堀の外側の斜面に作られた平安時代の鍛冶遺構である。東西3.6m、南北3.0mの楕円形の範囲を浅く掘りくぼめた後に、その中央部に東西0.6m、南北1.0m、深さ0.2mの鉧を設置する。鉧の脇には作業台に使用したと思われる長さ40cm、厚さ20cmの石が据え付けられている。出土遺物は墨書き点を含む土師器壊数点と多量の鉄滓がある。

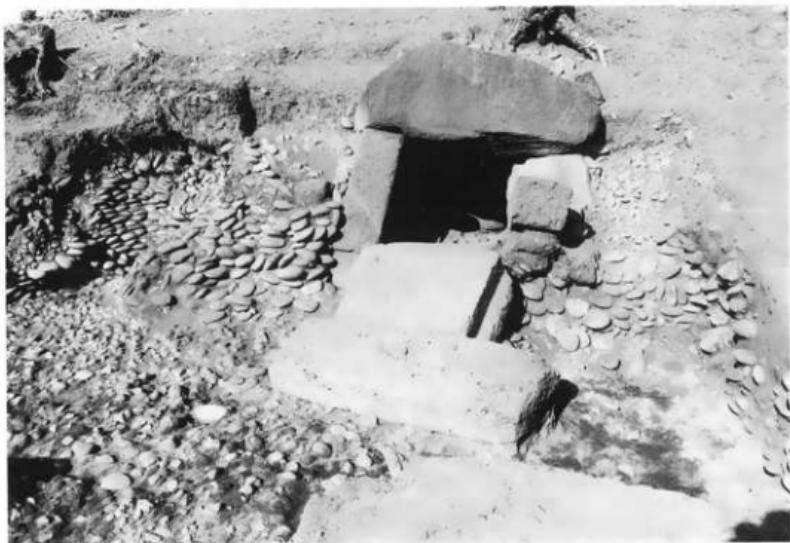
富士山 I 遺跡 1 号古墳前庭部躰石崩落状況（南から 平成 3 年度撮影）

発掘調査時、前庭部分からは多量の河原石が出土した。また、化粧石積みとした河原石積みの前の位置にも精美な積み方ではないが、化粧石積みを隠すように偏平な河原石が積み上げた状態で検出されている。従って、古墳への死者の埋葬が終わり、古墳祭祀のすべてが完了した後は、前庭奥部のかなりの部分は河原石により覆い隠され、本古墳のように入念に造られた羨門も羨門の両側の化粧積みの河原石も露出していないかったと考えられる。

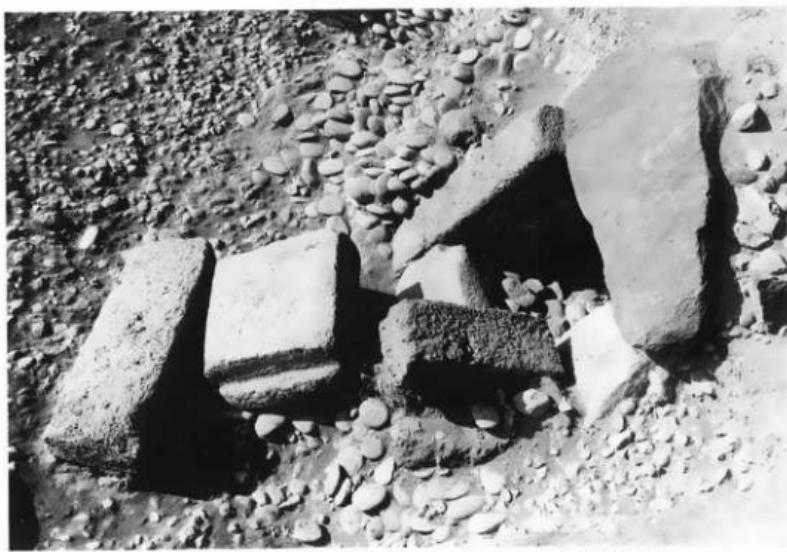
富士山 I 遺跡 1 号古墳前庭部躰石崩落状況（東から 平成 3 年度撮影）

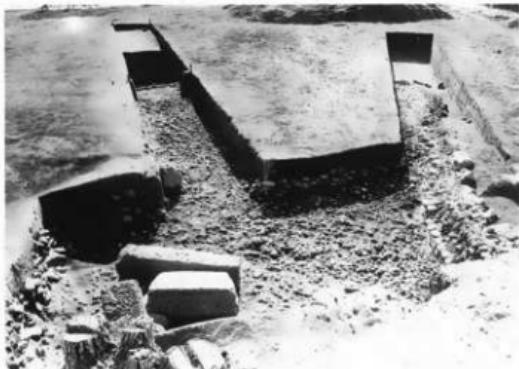
富士山 I 遺跡 1 号古墳前庭部（北から
平成 3 年度撮影）

残存状態の良好であった正面壁と西側壁から前庭の形状を復元すると、前庭の平面形は台形となる。幾何学的用語をあてはめてその規模を示すと、石室寄りの部分の上底の長さ5.4m、周堀側の下底の長さ18.6mと推定でき、高さは12.1mとなる。台形とはいっても、上底（前庭正面の壁の下端の線）と下底（前庭南部の周堀立ち上がりの線）とは円弧を描いている。また、西側壁の線も一直線ではなく、途中二カ所に屈曲点があり、そこでわずかに開いて周堀部に接続している。東西の側壁の線を墳丘の中心まで延ばして得られる扇形の内角は約60度であるから、前庭部分が墳丘全体に対して占める面積は6分の1弱となる。

前庭の床面は全面に、拳大以下の小さな蹠が敷き詰められている。このような敷石は墳丘面には認められない。西側壁の末端は石列を確認できなかったが、前庭の敷石面が側壁石列の推定線まで広がっており、その外側には存在しなかったことから、東西の側壁は墳丘斜面の葺石列につながるのではなく墳端部まで延びていたこと、そして前庭はこの側壁によって墳丘部とは明確に

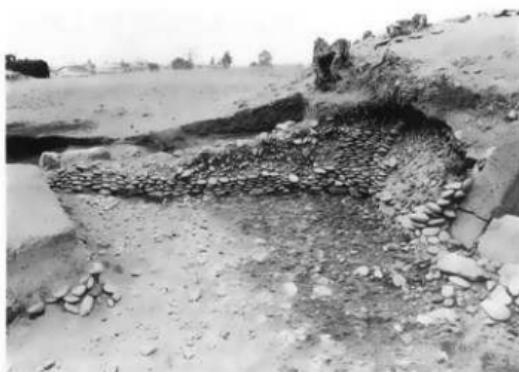
富士山 I 遺跡 1 号古墳前庭部西側壁（東から
平成 3 年度撮影）

前庭を構成する三面の壁は、埴丘葺石に見られたような二段階に及ぶ工法により築かれている。側壁は、第一段階で埴丘葺石とは異なり長大な石（角礫）を積む。第二段階でその前面に砂利を裏込めとして手のひら大から人頭大の偏平な河原石を横方向に置いて積み重ねてある。

正面の壁は断ち割りを実施していないので断定はできないが、崩落した部分の状況から見て、まず角礫を石室の高さ以上に積み上げ第一次の擁壁とし、その手前に砂利を裏込めとして、側壁と同様の偏平な河原石を横方向に積み上げてある。化粧積みともいえる河原石の積み方は互目積みとなっている。特に前庭正面壁と側壁とが接する北西隅の部分では正面壁と側壁の河原石を交互に積み上げている状況が観察でき、前庭の三面の壁の河原石積みの作業が一氣に行われたことを物語っている。

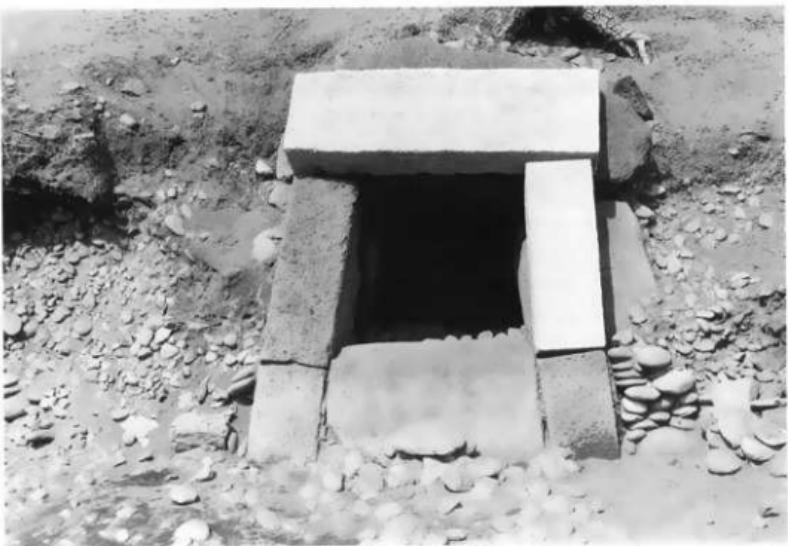
富士山 I 遺跡 1 号古墳羨門部復元（平成 3 年度撮影）

これらの事実から、羨門部は六個の発泡質の輝石安山岩の切石を用いて造られ、そこに同質の安山岩の切石の扉石をはめ込むような構造になっていることが判明した。さらに、(1)羨道部の天井石は、羨道の側壁によってのみ支えられていること、(2)羨門西門柱の上端部の羨道側壁と噛み合う部分（この部分の羨道側壁は高さを調整するために小振りの石を用いてあり、この石がわずかに羨門寄りに突出している。）がL字状に欠き取られていること、(3)羨道先端の天井石の前面、

羨門部の長さは60cm。間口は上端部幅90cm、下端部幅105cm、高さ90cmで門柱が上部で内側に傾斜する台形となる。そして、側面図をみてわかるとおり直立せずに羨道方向に傾斜して造られている。この傾斜は設計当初から意図されており、羨道の左右側壁の最も羨門寄りの石は、羨門柱を置き易いように面取りがなされているばかりでなく、その面が東側で約75度、西側で約60度の傾斜を持って据え付けられている。

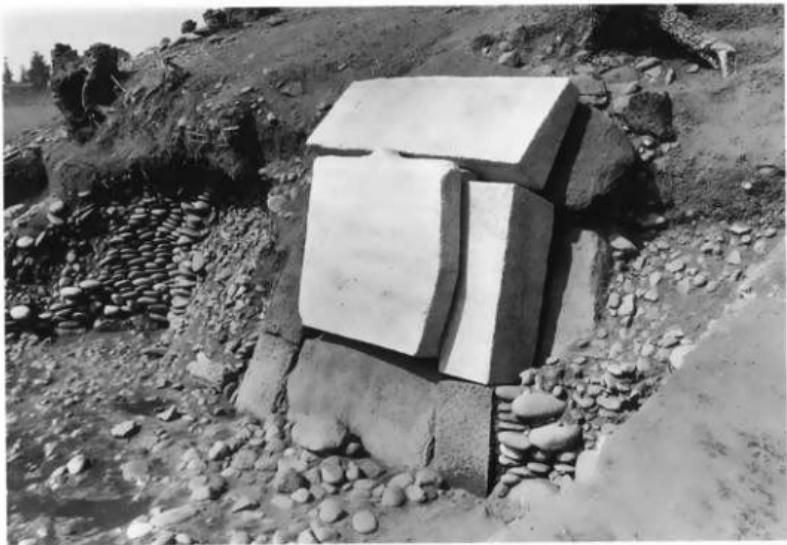
富士山 I 遺跡 1 号古墳羨門部扉石復元（平成 3 年度撮影）

羨門扉石は縦96cm、横117cm、厚さ38cmの巨大な一枚石である。扉石の内面、すなわち羨道側の面には上端部幅90cm、下端部幅103cm、高さ79cm、厚さ21cmの羨門間口よりもわずかに小さい寸法のほぞを作り出し、ここを羨門に落し込むような形態となっている。削り残した左右と上部の三カ所が羨門柱及び羨門上部の架構材に当り、羨道内部に転落しないよう設計されている。下部には削り残しはないが、羨門の傾斜に合わせて約77度の角度に面取りがされている。羨門に傾斜を持たせている理由は、この扉石の設置方法と大いに関係があるものと思われる。

門扉を設置した場合、削り残した約20cmの厚さの分だけが外側に突出することとなり、扉石の下には縦50cm（羨門の敷居石の厚さ）、横110cm（扉石の下端の長さ）の空間が生じる。この空隙をうめるものとして、発掘調査中に前庭の石室正面部分から出土した角閃石安山岩を考えている。角閃石安山岩は $20 \times 30 \times 50$ cmの大きさで五面削りとなっているものである。この種の石材が5個発見されているが、前庭の各壁に設置されるべきものではない。設置された可能性の高い部位を考慮した結果、門扉の下部に据え置かれたものと判断した。石材の大きさからみて、2～3段積んであったものと思われる。

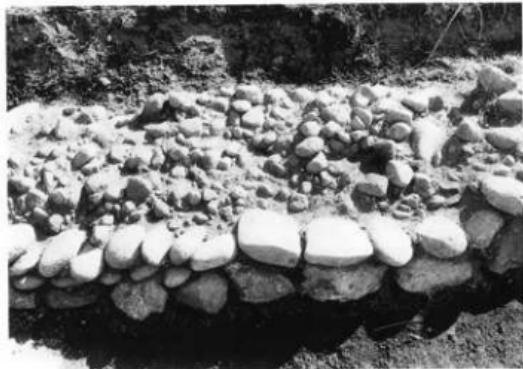
富士山 I 遺跡 1 号古墳墳丘北半部葺石
(平成 2 年度撮影)

一段目の葺石は周堀内縁部にあり、拳大の円蹠又は角蹠を4～5列、墳丘に沿って巡らしてある。周堀の底部からは葺上げられてはおらず、墳丘内縁の肩の部分に貼付けるような工法である。

二段目以上の葺石は、次のように二段階の工事により構築されている。

(1) 拳大ないし人頭大の角蹠を第一次の擁壁として積み上げ、墳丘部を一周させる。

(2) 第一次擁壁の外側に砂利を充填させ裏込めしながら人頭大の偏平な円蹠（河原石）を横手に積み上げ重ねていく。

第一次の角蹠による擁壁から完成形の円蹠の葺石面までの数値、すなわち葺石工事に要した厚さは平均約50cmである。

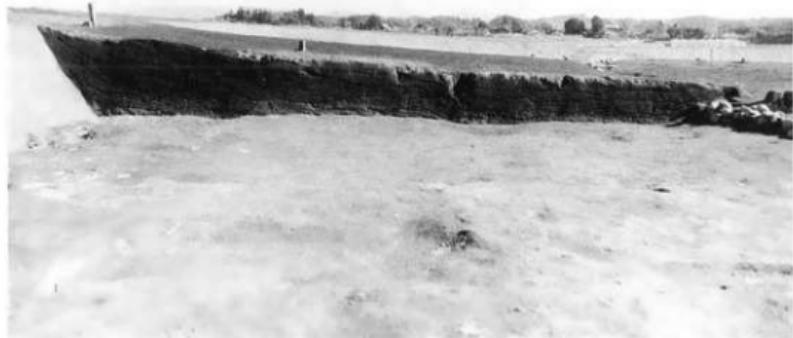
富士山 I 遺跡 1 号古墳北トレンチ周堀断面（西から 平成 2 年度撮影）

b 周堀 周堀は墳丘北側の区域は完掘し、南側においてはトレンチ部分のみを調査した。上幅5.0~6.5m、下幅5.2~5.5m、深さ0.4~0.6mの堀は一重で、墳丘の周囲を一周すると思われる。墳丘の規模が36mと壮大であるにもかかわらず、周堀は浅いという印象を調査時点に抱いたものである。調査区内においては周堀の外側と内側を結ぶ通路や橋等の施設は発見されていない。なお、周堀幅の設計に際しても、墳丘同様30cmを基準とする尺度の使用があったものと考えられる。

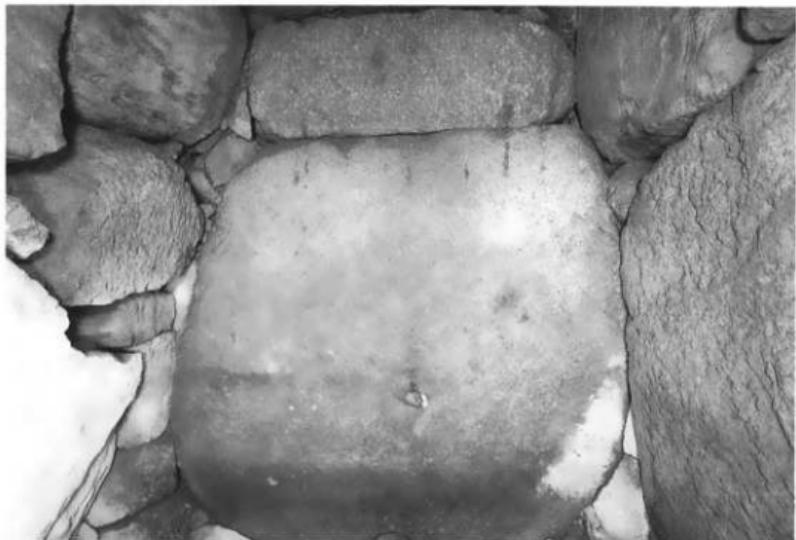
富士山I遺跡1号古墳玄室奥壁（平成3年度撮影）

玄室の床面は攢乱が著しく、敷石面が全く残っていないかった。玄室掘り方面での玄室規模を示すと、玄室幅は玄門部寄りで210cm、奥壁下部は165cmである。玄室長は236cm、高さは奥壁部で210cmである。玄室の四隅には斜めに石を置いており、平面形は長方形の四隅を切り取った八角形をしている。玄室にこのような平面形を持つ古墳は群馬県内でも例は少なく、他には佐波郡東村東小保方の下谷B古墳が知られるのみである。玄室を構成する石材は輝石安山岩を主とし、所々に角閃石安山岩の切石を使用している。特に四隅に使用されている石はそのほとんどが角閃石安山岩であった。左右壁と奥壁の構築に当たっては、まず巨大な一枚石を据え置き、その後に中小の大きさの石を補填して壁を築き上げている。ここに、群馬県の最終末期の古墳にみられるような、巨石を使用して構築しようとする設計意図が認められる。

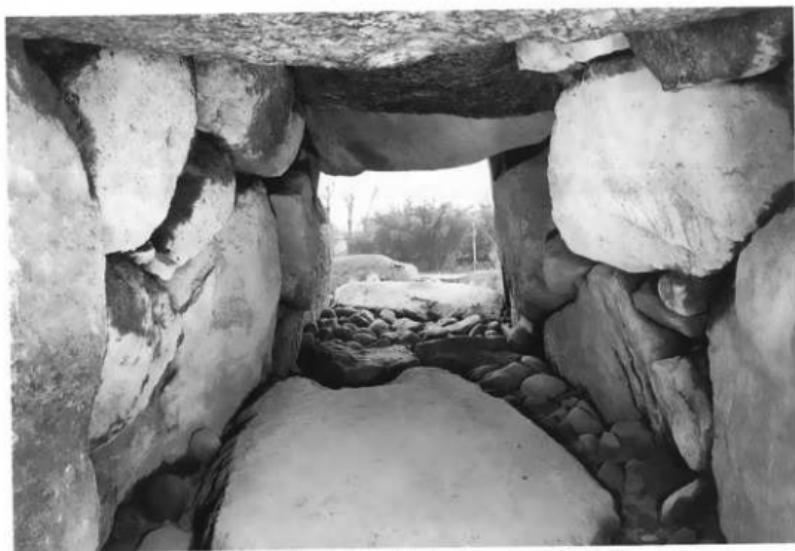
富士山I遺跡1号古墳羨道部（北から 平成3年度撮影）

羨道の長さは300cmで、全面に河原石の敷石が良好に残っている。古墳が保存されることになったため、敷石面の下層は調査していない。敷石上面での羨道幅は110cmである。羨門からちょうど90cmの位置に 30×50 cmほどの石を2個並べ、羨道部を前後に区画する。側壁は両面とも比較的大振りの輝石安山岩を用いて構築してあるが、羨門部のように石材に顕著な切石の加工は施されていない。羨道部に架構される天井石は2石である。

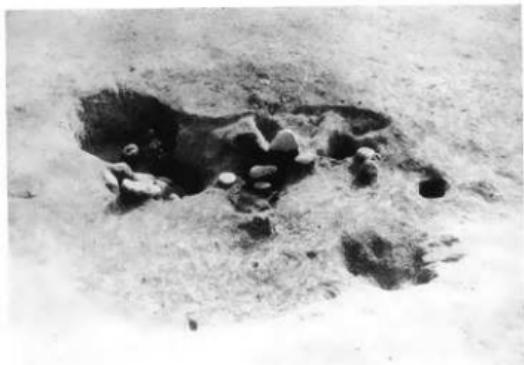
古墳の北側周堀斜面に構築された製鉄遺構
(平成2年度撮影)
