# 大宰府政厅周辺官衙跡Ⅲ

## — 不丁地区 遺構編 —

九州歴史資料館

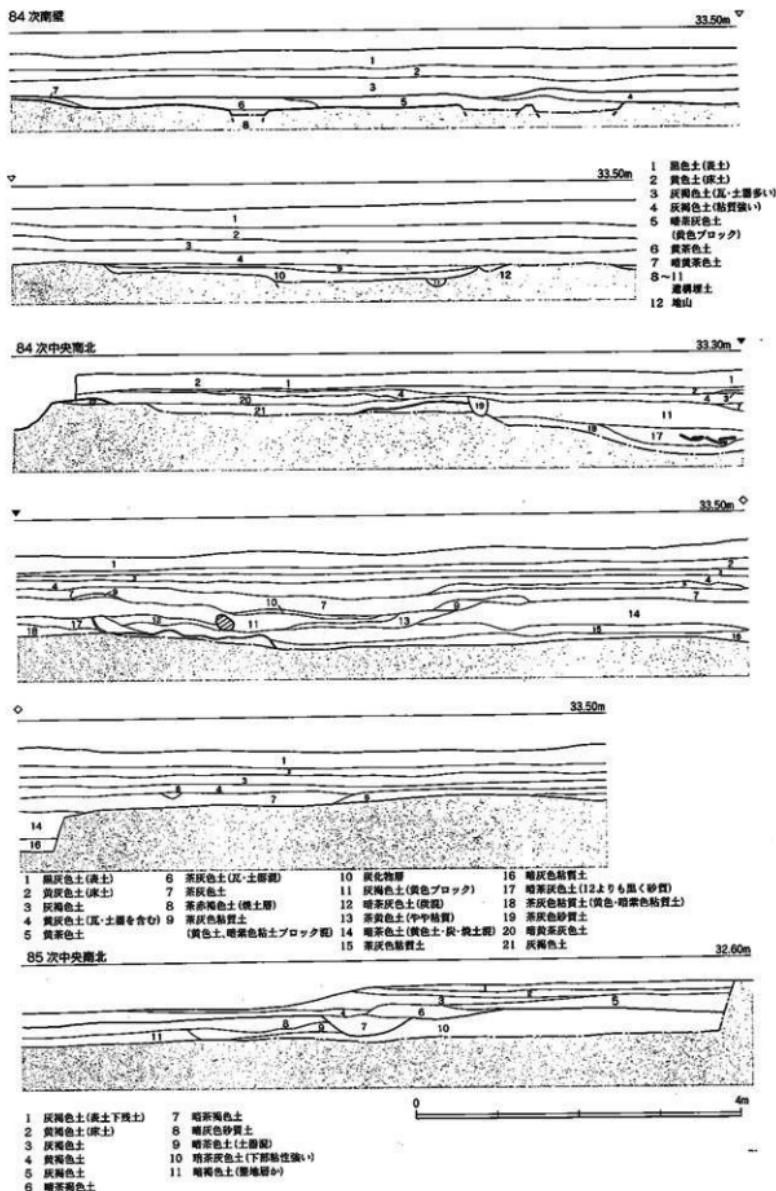
Fig.21 不丁地区(84·85次)基本土层图(2)(1/60)

不丁地区南半となる調査区の南端壁において、東西方向の土層観察を行った。S D2340は、旧耕作土・床土下の灰褐色土(3)

や暗褐色粘質土(4)、黒茶色土(5)の下位で確認できる。SD2340の上層となる茶褐色土(6)は最終的な埋没を示しており、下位の堆積層とは色調・遺物の包含状況などは異なっている。中層(7・8)は暗褐色粘質土で多量の遺物が出土した。この溝の詳細については、Ⅲ章(3)で詳しく触れている。溝の掘削がみられた造構面は、自然流路SX2480の埋土最上層となる淡灰色粘質土(12)に切り込む形で確認できる。そのため、SX2480を埋めた後に開削している。整地の状況を見る限り、他に不整合面は見られず大きな時間差は無く行われている。

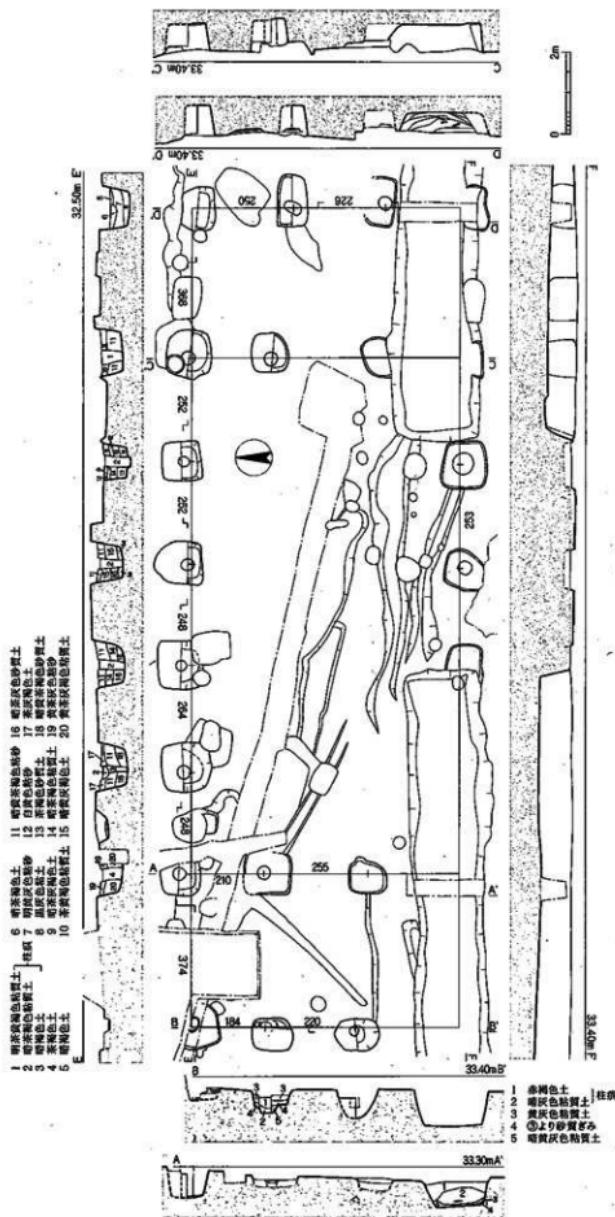
Fig.27 横立柱物SB 2355実測図 (1/120)

#### S B2355 (Fig.27, PL.13)

83次調査区の中央北側及び87・90次調査区の南西端で検出した掘立柱建物である。南側桁行柱列は東西溝 S D2350に切られ、北側梁行柱列の一部は掘立柱建物 S B2515に切られる。当建物は概報時点では梁行3間、桁行5間の東西棟建物としていたが、検討の結果、83次調査検出の構 S A2360のL形部分及び87・90次調査検出の構 S A2511が当建物に伴う妻廂部分二面廂建物と考えられることから梁行3間、桁行5間の身舎の両妻側に廂を設けた二面廂建物とした。身舎部分の柱掘方は0.9～1.2mの隅丸方形を呈し、深さ0.8m前後で、廂部分の柱掘方は1.0m

とやや小振りの印象を受ける。大半の柱掘方に径20～25cmの柱痕が遺存しており、柱間は身寄部分が2.48～2.64mで、縦部分が3.68m・3.74mと1m程広い。梁行方位はほぼ北を示す。

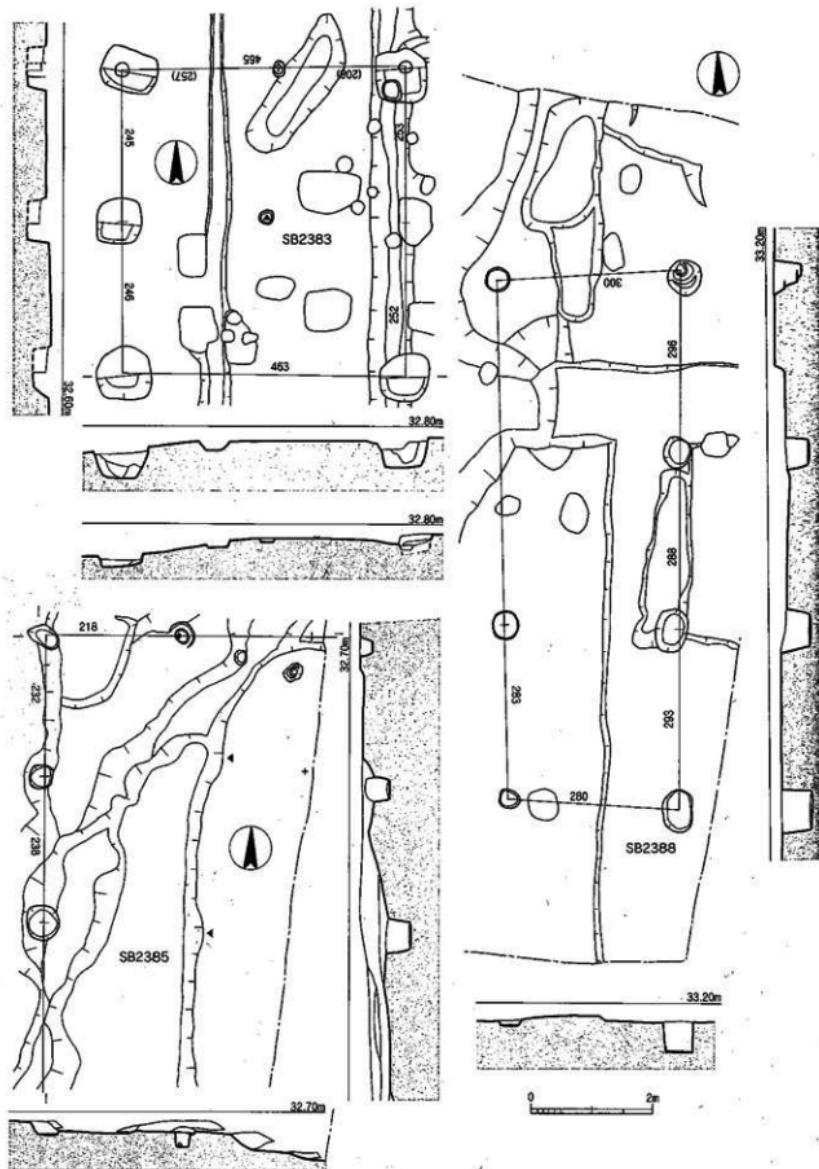
Fig.32 摂立柱建物SB 2383・2385・2388 断面図 (1/80)

#### S B2383 (Fig.32)

84次調査区の南側で、S B2380Aのすぐ西隣に位置する。柱 S A2384・2386、溝 S D 2403と重複する。建物規模は梁行1間(4.65m)、桁行2間(5.07m)で、総柱建物ではないものの梁行が長く方形を呈することから倉庫とみられる。掘方は0.7~0.9mの隅丸方形を呈し、深さは0.26~0.52mであるが、桁行中央の掘方は他に比して浅めである。桁側の柱間は2.45~2.55mとばらついている。また、▲印を付した柱穴は梁行の中央にあり、径20cm程と小さいが東柱穴の可能性がある。桁行方位は北から東に2°振っている。

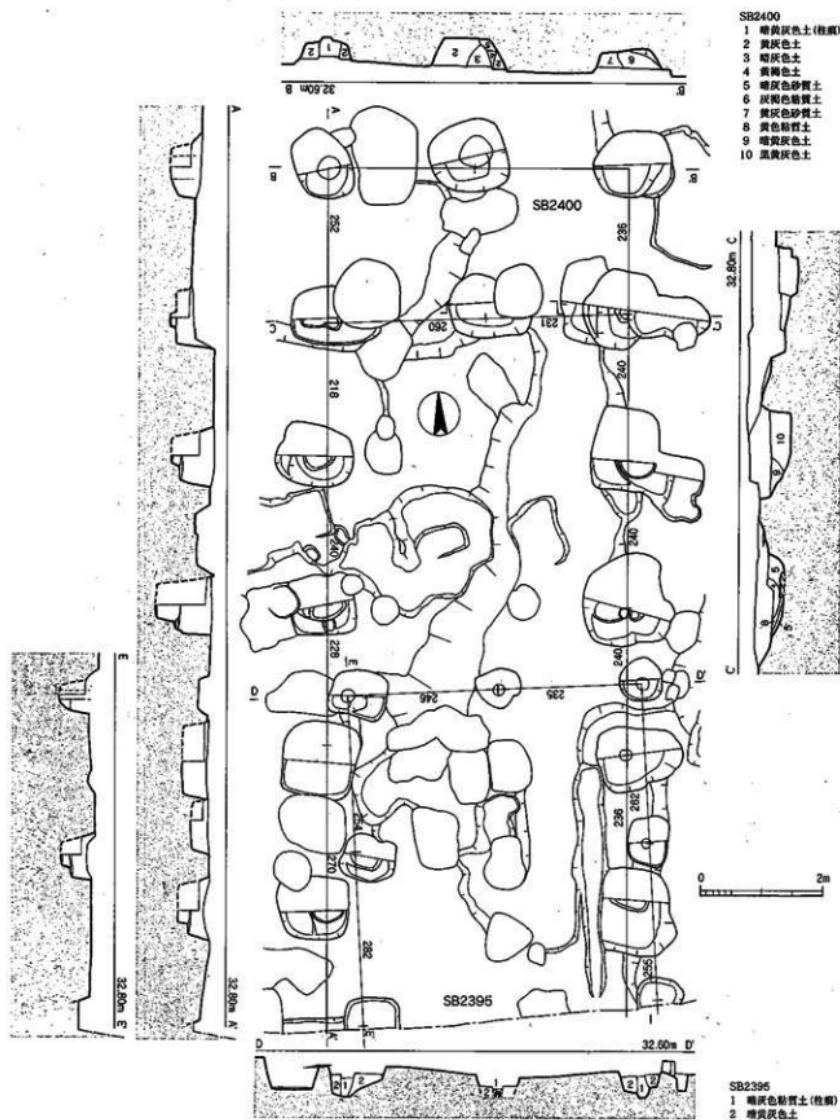
Fig.34 据立柱建物 S B 2395・2400 実測図 (1/80)

## S B2400 (Fig.34, PL.15~17)

84次調査区の南側やや西寄りに位置する南北棟建物で、掘立柱建物 S B2395·2415AB··2425に切られる。切り合いで、S B2400→S B2425→S B2395(矢印は古→新)の順で、三者では最も古い。桁行柱列の北側から次の掘方間に柱穴があることから梁行2間(4.92m)、桁行5間の両妻側に廻を付設した妻廻建物とみられるが、南妻側は調査区外にある。柱廻建物の方は長軸1.2~1.5mの隅丸方形を呈し、深さは深いもので0.6mを測る。また、東側桁行の

掘方は別の柱穴に切られている。この柱穴は柱の抜き取り穴とみられるが<sup>1</sup>、西側桁行掘方にはそれがないことからこの柱穴は建物の掘方と考えられ、別建物が東側に展開する可能性がある。なお、柱痕が遺存していないため柱間は定かではないが、梁側2.31m・2.6m、桁側は2.18～2.7mとばらつく。桁行方位は2° 30'を示す。

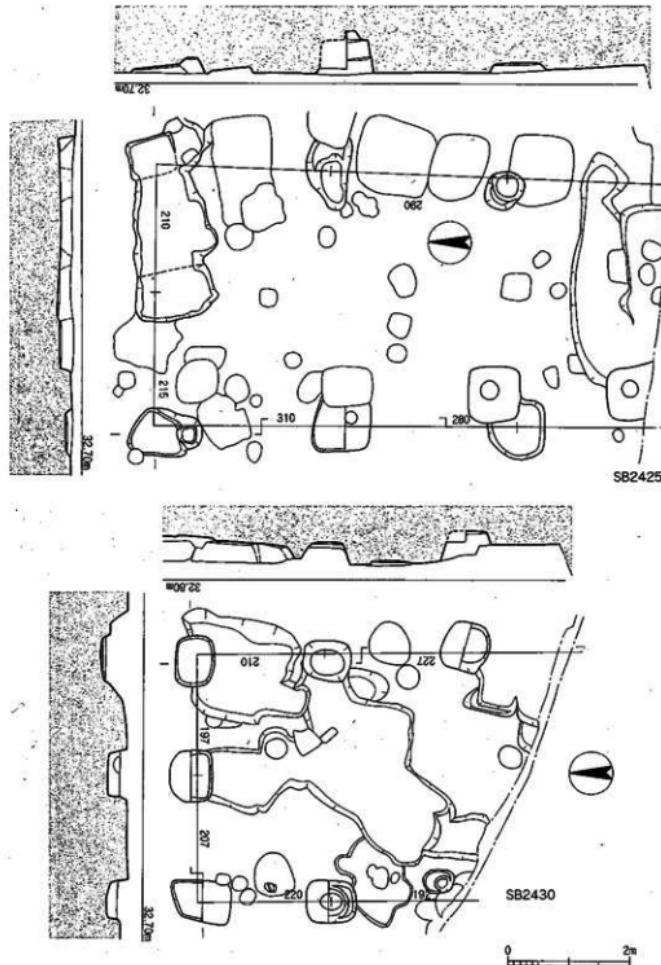
Fig.37 掘立柱建物SB 2425・2430実測図(1/80)

#### S B2425 (Fig.37, PL.17)

概報時点では、S B2420に切られる梁行2間、桁行3間規模の建物としていたが<sup>1</sup>、図面検

討の結果、SB2420の身舎部分に該当すると考え、廂に切られる柱穴列を建物として番号を付した。SB2420に切られ、SB2400を切る。梁行2間(4.25m)、桁行2間以上の南北棟建物である。柱距方は0.6~1.0mの不整形形を呈し、深さは0.2mと浅い。柱痕跡を確認して得ていないので柱間は定かではないが、梁側は2.1mで、桁側は2.8~3.1mと長めである。建物方位は北から東に1°振っている。

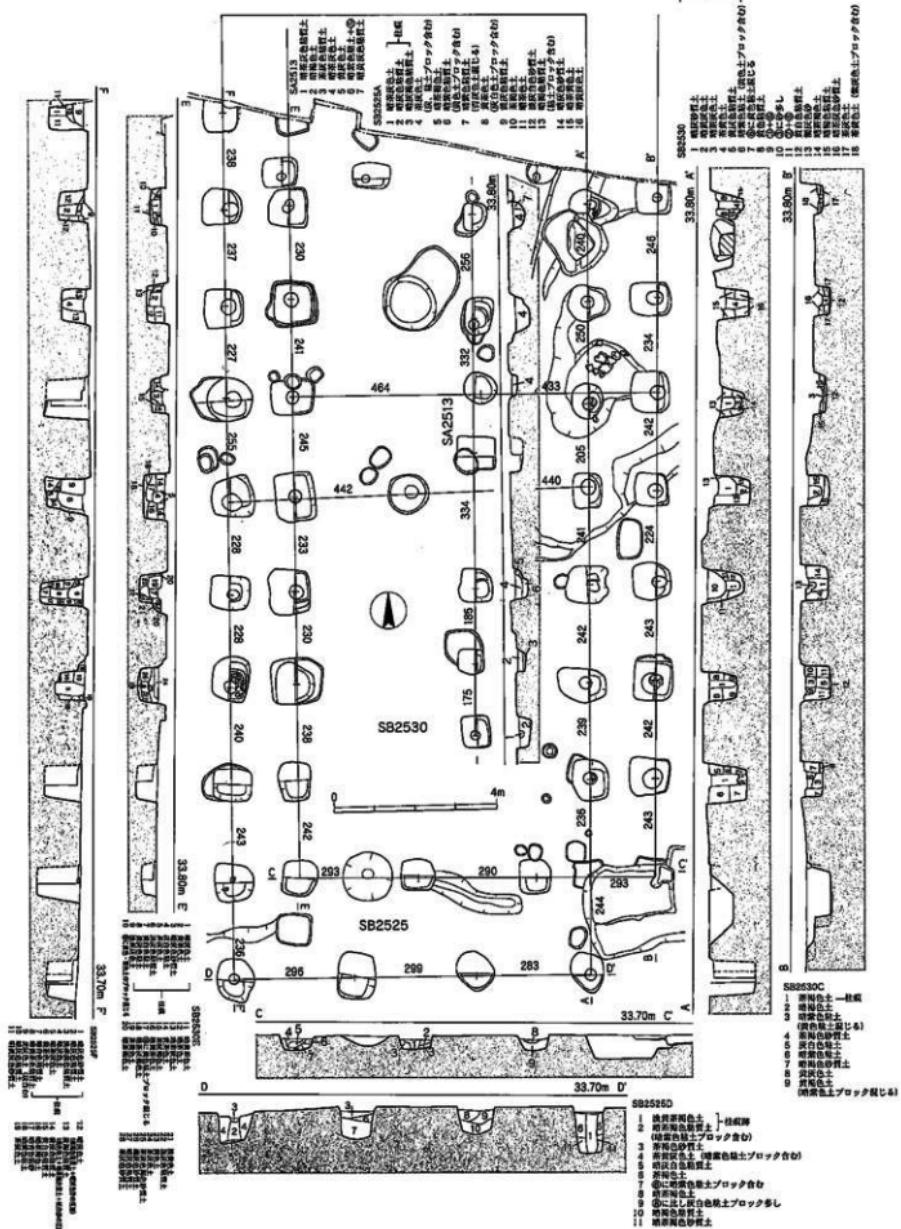
Fig.44 挖立柱建物 S B 2525・2530, S A 2513 矢測図 (1/120)

87・90次調査区の北側中央で検出した南北棟の掘立柱建物で、SB2530・2540、構SA2513と重複する。梁行3間 ( $8.78m$ )、桁行9間以上の建物で、北側梁行は調査区外にあるが、桁行5間分の建物中央には間仕切りに関わるとみられる掘方があることから桁行10間 ( $23.6m$ 程)になる可能性を有する。大半の掘方で柱痕跡を確認しているが、南東隅柱から桁行2番目と6番目の掘方には柱根が遺存しており、径 $25cm$ 前後のものであった。柱間は梁側が $2.83$

~2.99mと10尺に近く、桁側は2.05~2.5mで、梁側に対して短めである。柱掘方は一辺1m前後の隅丸方形を呈し、深さも1m前後としっかりしていた。なお、南西隅柱から桁行1番目の掘方埋土上位から鉄滓が出土しており、3番目の掘方底面には瓦・礫が入れられていた。建物方位は北から東に30°程振っている。

**S A2513 (Fig.44)**

87・90次調査区の北側中央に位置し、掘立柱建物 S B2525・2530と重複するが<sup>t</sup>、前後関係は判然としない。南北方向の樋で、5間以上 (12.83m) を確認したが<sup>t</sup>、北側に伸びる可能性を有する。柱間は1.75～3.34mとばらつきがみられる。柱掘方は隅丸方形を呈し、大きさは0.65～0.95mで、深さは0.4m前後を測る。柱痕跡は不明瞭であった。

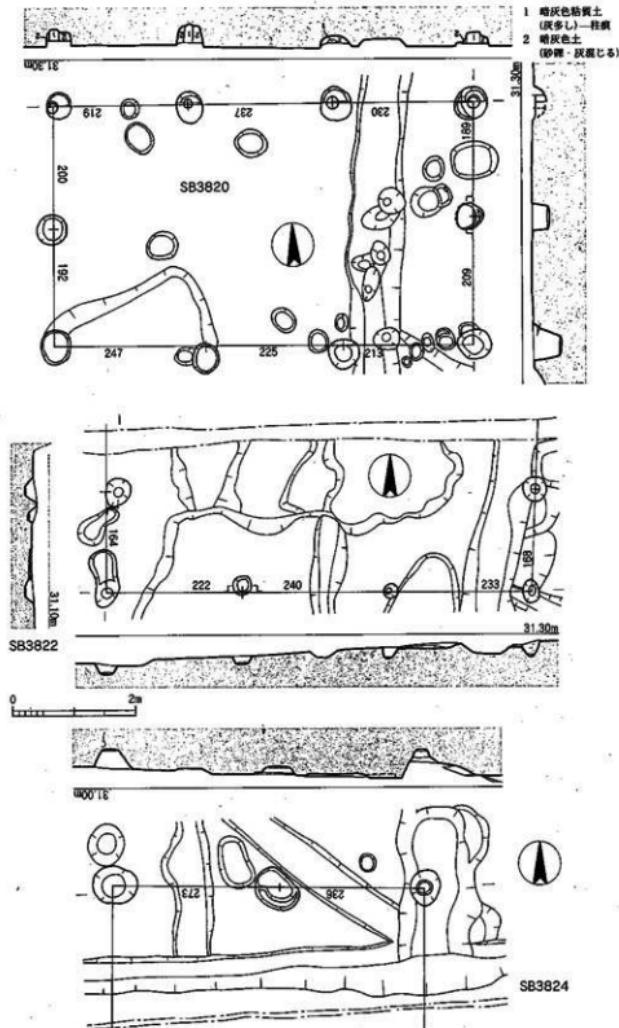
Fig.49 柱立柱建物 S B 3820 - 3822 - 3824 実測図 (1/80)

## S B3820 (Fig.49, PL.23)

129次調査区の東側に位置し、柵SA3816、南北溝SD3818と重複する。梁行2間(3.98m)、桁行3間(6.86m)の小規模建物である。柱掘方は径0.4~0.5mの円形を呈し、深さ0.3m前後を測る。柱間は梁側が1.89~2.09m、桁側が2.13~2.47m。梁行方位は3°30'を

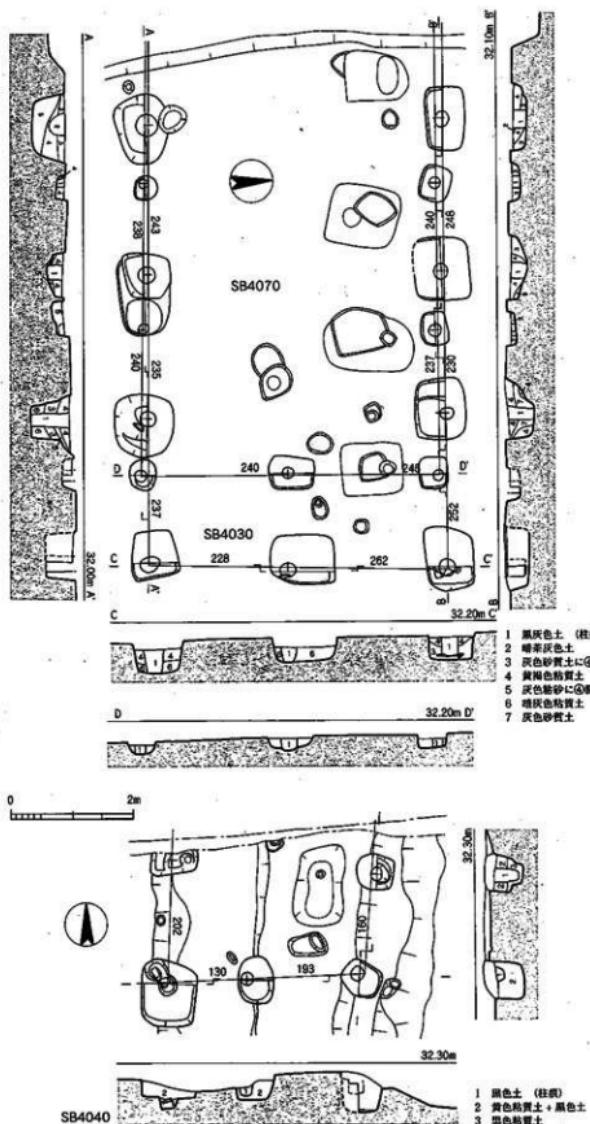
Fig.51 捕立柱建物 SB 4030・4040・4070 実測図 (1/80)

#### S B4040 (Fig.51, PL.25)

147次調査区の北東側に位置し、流路S X4050を切り、廂S A4036、溝S D4037に切られる。梁行2間(3.23m)、桁行1間以上の掘立柱建物で、北側梁行は調査区外にあるため詳細は不明。掘方は0.6 ~ 0.9mの隅丸方形を呈し、深さは0.6m前後としっかりしている。径

20cm程の柱痕跡が確認でき、柱間は梁側が1.3m・1.93mで、桁側が1.6m・2.02mを測る。桁行方位は北から東に3°振っている。

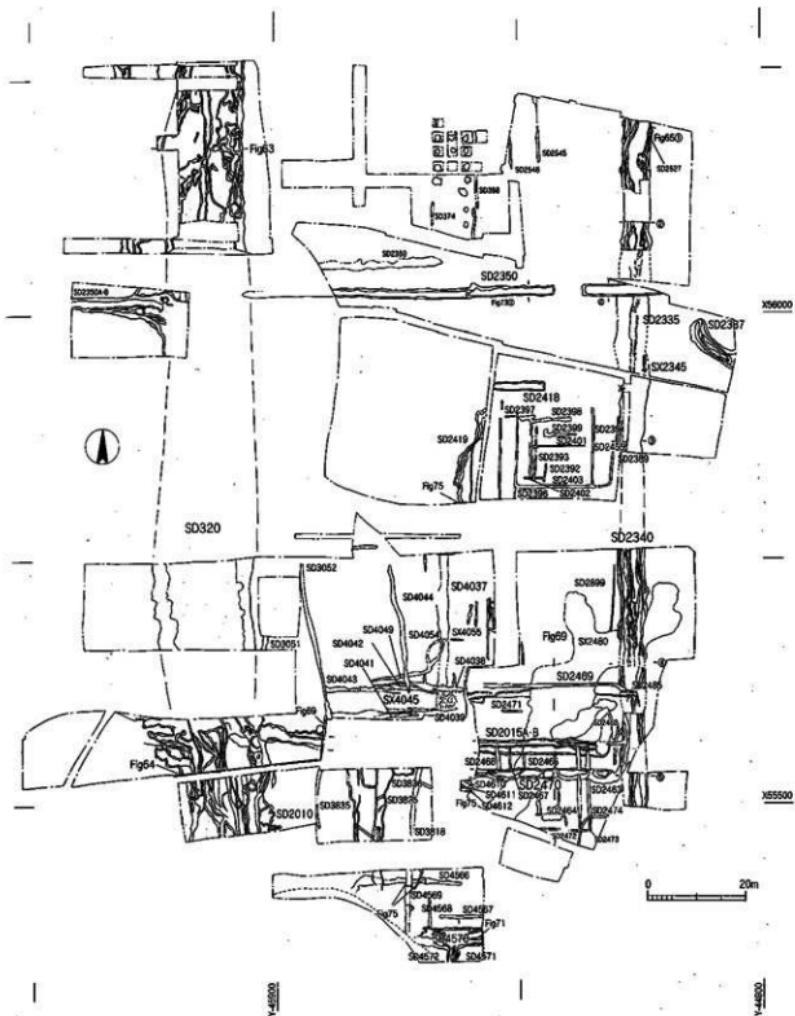
Fig. 62 不丁地区地配置图 (1/1,000)

### (3) 溝 (Fig. 62)

二つの南北  
溝 政府周辺官衙跡・不丁地区は、二つの南北溝によって他の官衙と分けられる。西を限る S D 320は大楠地区と、東を限る S D 2340は正面広場地区とそれぞれ境界を成している。ただし、東限溝 S D 2340の埋没後は、石組溝 S D 2335が新たに構築される。さらに、この境界溝の間を東西方向に走る溝によって幾つかの区画に分かれる。これらの溝には、流水の痕跡が認めら

れるものや意図的に埋め戻されたものがある。そして、これらの溝以外にも方位に併せて東西・南北に走る溝や、建物と軸線をあわせて並走する溝がある。ここでは、1) 境界溝、2) 区画溝、3) その他の区画溝、4) その他の溝の順に報告する。

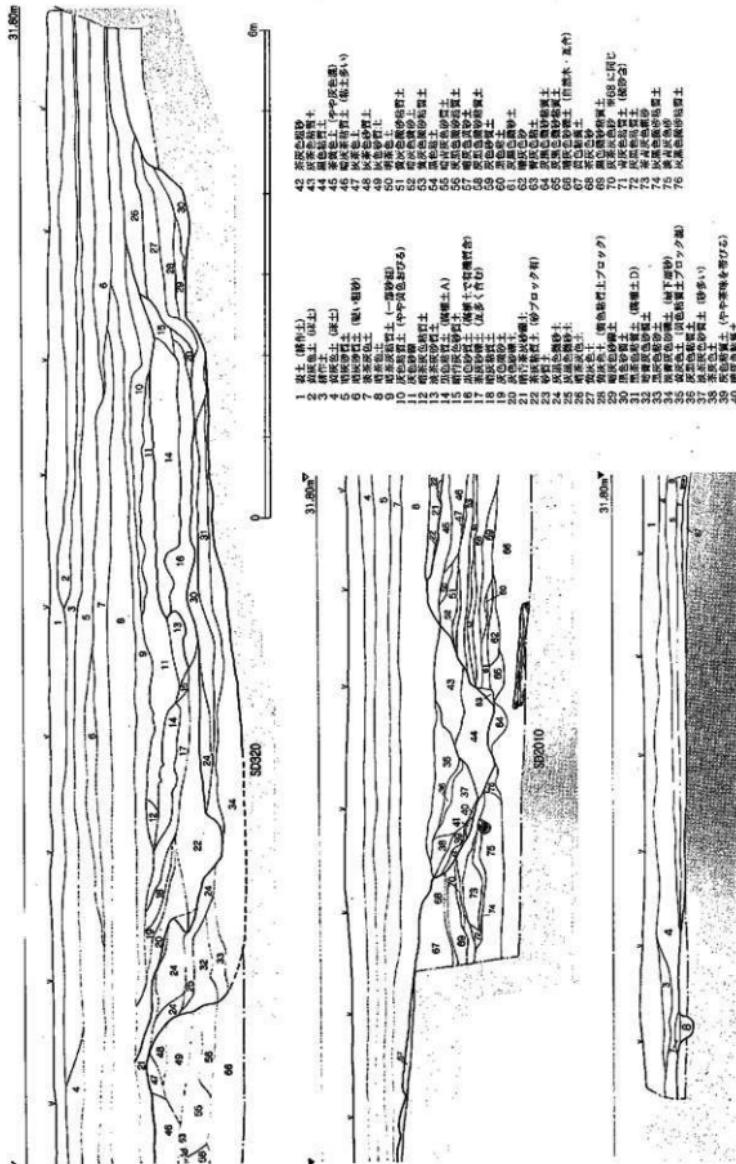
Eig. 64 岩非連續 S D 320 (76 次) 主圖 (2) (1/60)

76次調査 (Fig.64) では、上・中・下・最下層に分かれ。上層（11～16）は、灰色砂礫層の下に腐植土（14・16）がある。中層（17～31）では、中央部に砂層（25）や砂礫層（29）があり、その下位に腐植土（31）が形成される。そして最下層には淡青灰砂礫層（34）が堆積している。この砂層堆積は流水の影響によるものであろう。

両地区では、砂層堆積の後に腐植土が形成され、その上位に再び砂層堆積がみられる点は共通している。溝が、滯水と流水を繰り返す形で機能していたことが分かる。概ね最下層の礫層堆積上位の腐植土は、各調査地点共に同時期とみられる。また、溝内では、東肩に僅かに篠が<sup>2</sup> 溝岸遺構残存し、また北東隅で丸太と杭、篠が組まれたS X2013を検出した。このSD320には、西からSD2011・2012が<sup>3</sup>、東からSD2015がそれぞれ接続する形をとる。また東側では、この溝廃絶後、SD2010が掘削される。

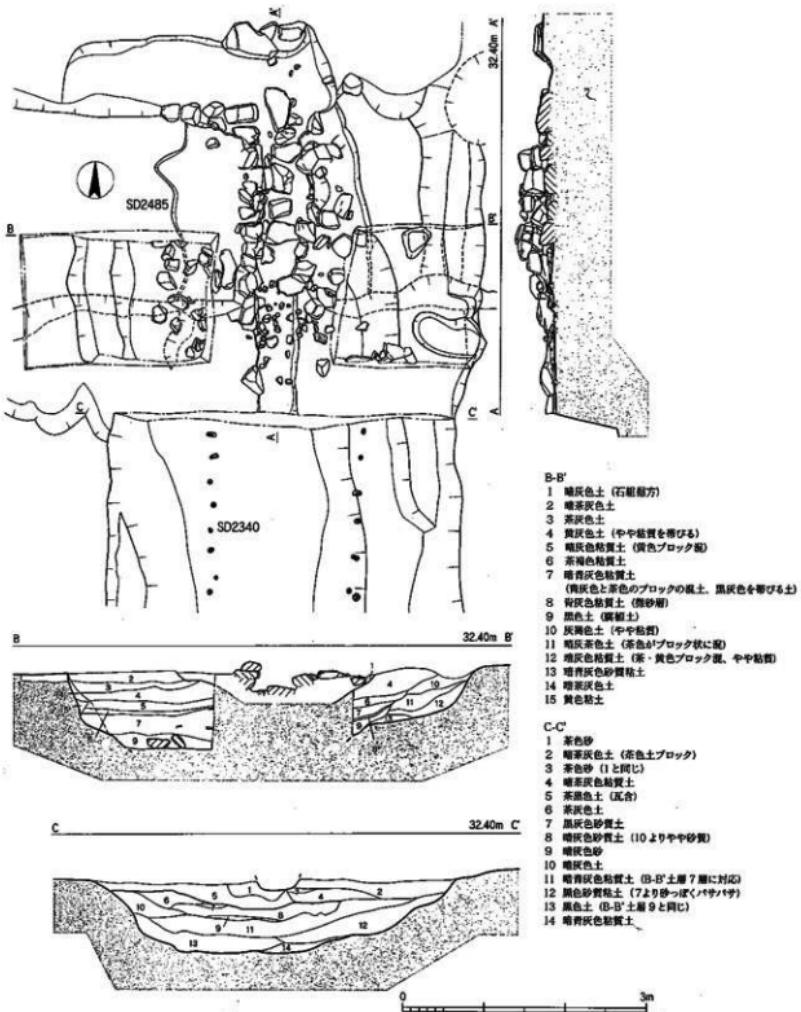
Fig.66 南北溝 SD 2340・2485 実測図 (1/60)

このほか、85次調査区南部では、溝底面の両端において、南北2列の丸杭を検出した護岸の杭列(Fig.66)。東西の杭幅約1.80mであり、杭径は約5～10cm程度である。堆積状況から、溝掘削の早い時期に溝の護岸のために設けられたと考えられる。

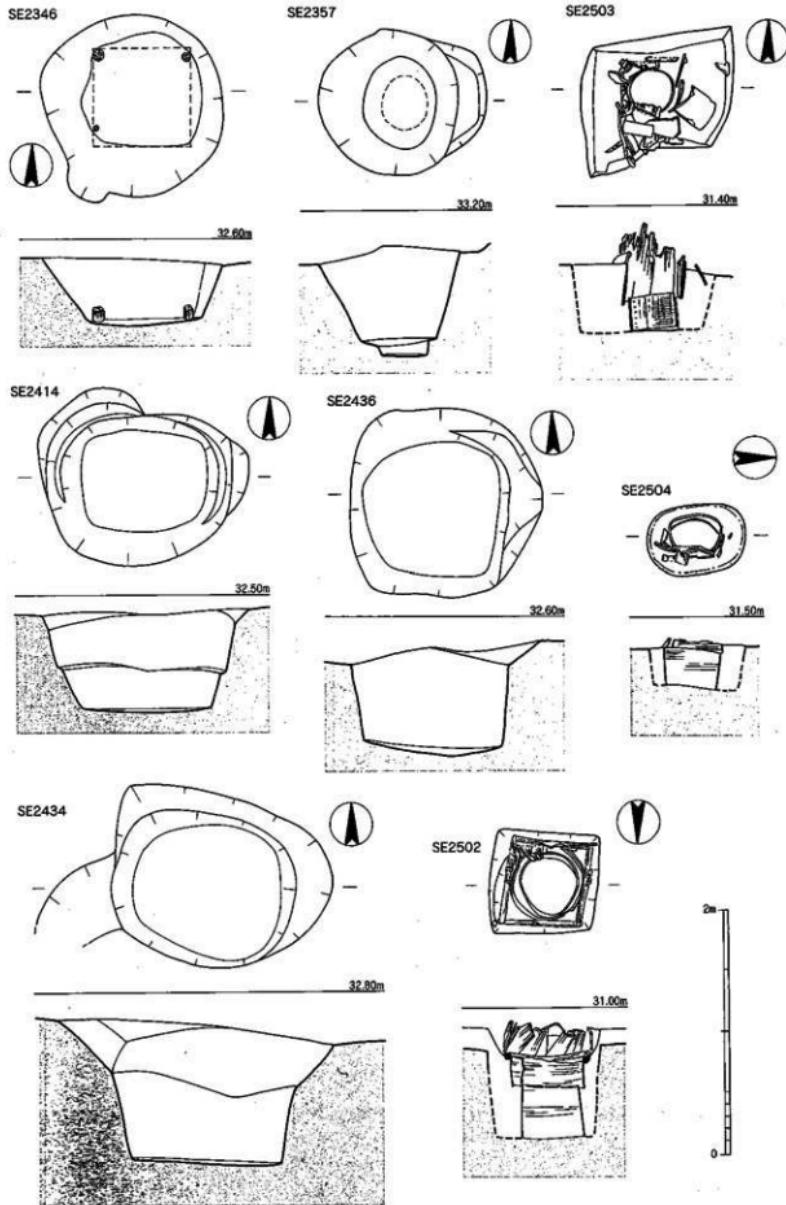
Fig. 77 井戸実測図 (1) (1/40)

S E2504 (Fig.77, PL.46)

14次補足調査区中央部付近で検出した。残りは悪く、井戸枠の検出面から底までは深さ0.35m程度しかない。据えられていた曲物は二段で、上部で径46.0cm、下部で径40.0cmを測る。検出面周辺で板材が確認されている。

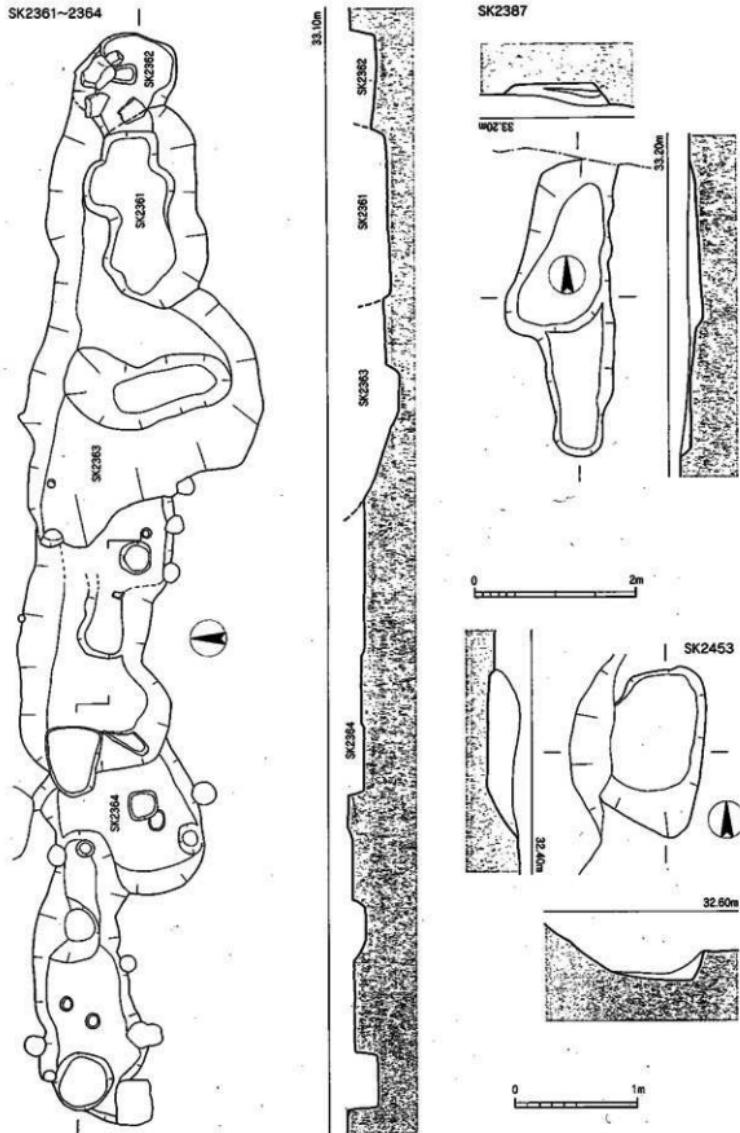
Fig.82 土坑実測図（3）(1/40・1/60)

### SK2362 (Fig.82)

83次調査区の東北部に位置する一連の土坑群に含まれる。土坑群の東端にあり、長径1.3m、短径1.1m、深さ0.34mを測る横円形を呈する。埋土中には0.2～0.4mほどの磚が数石みられるが、その性格は不明である。遺構の切り合いから、土坑SK2363より新しく、SK2361より古いとみられる。

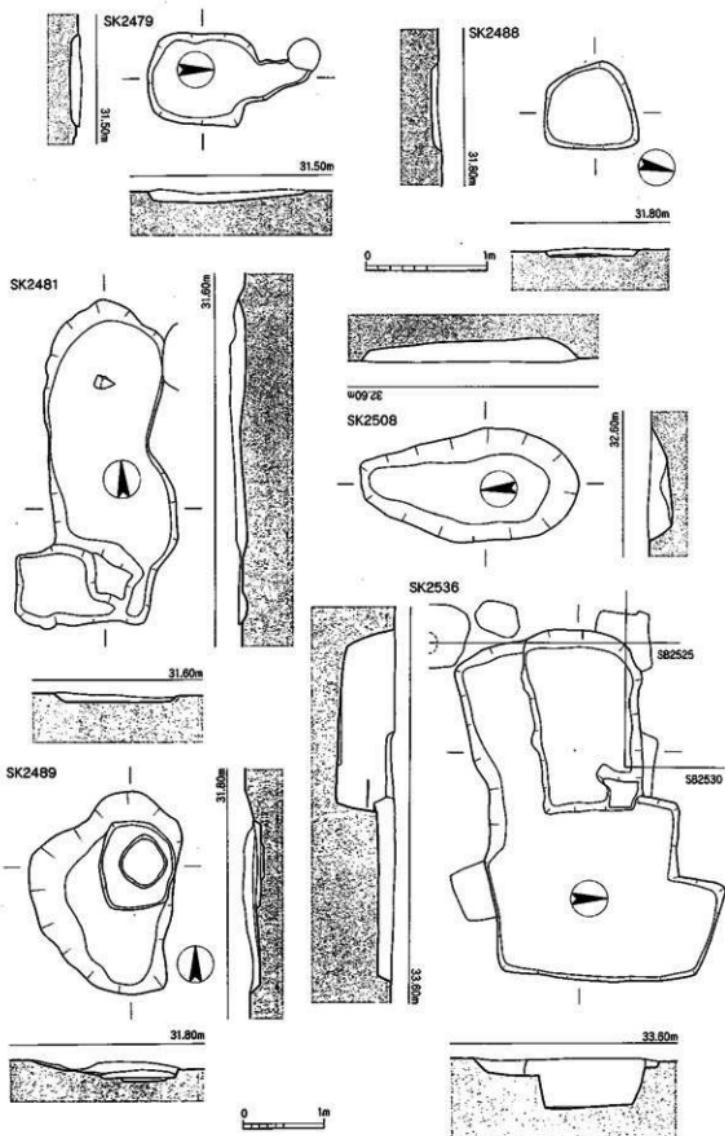
Fig.84 土坑実測図 (5) (1/40・1/60)

**S K2488 (Fig.84)**

85次調査区の南東部に位置する。平面は不整形な方形を呈し、長軸0.76m、短軸0.71m、深さ0.06mを測る。土器・須恵器のほか鍛冶羽口が出土している。

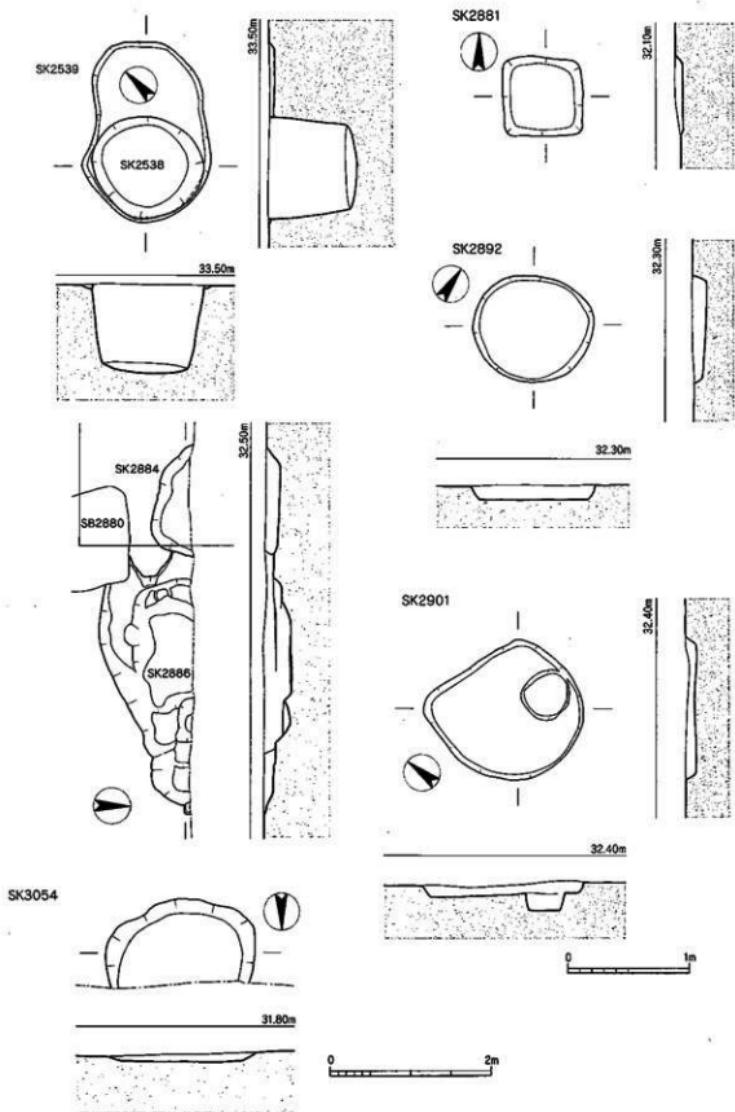
Fig.85 土坑実測図 (6) (1/40・1/60)

**SK2892 (Fig.85)**

98次調査区の西端に位置する。長径1.0m、短径0.98mの横円形を呈し、深さは0.12mを測る。

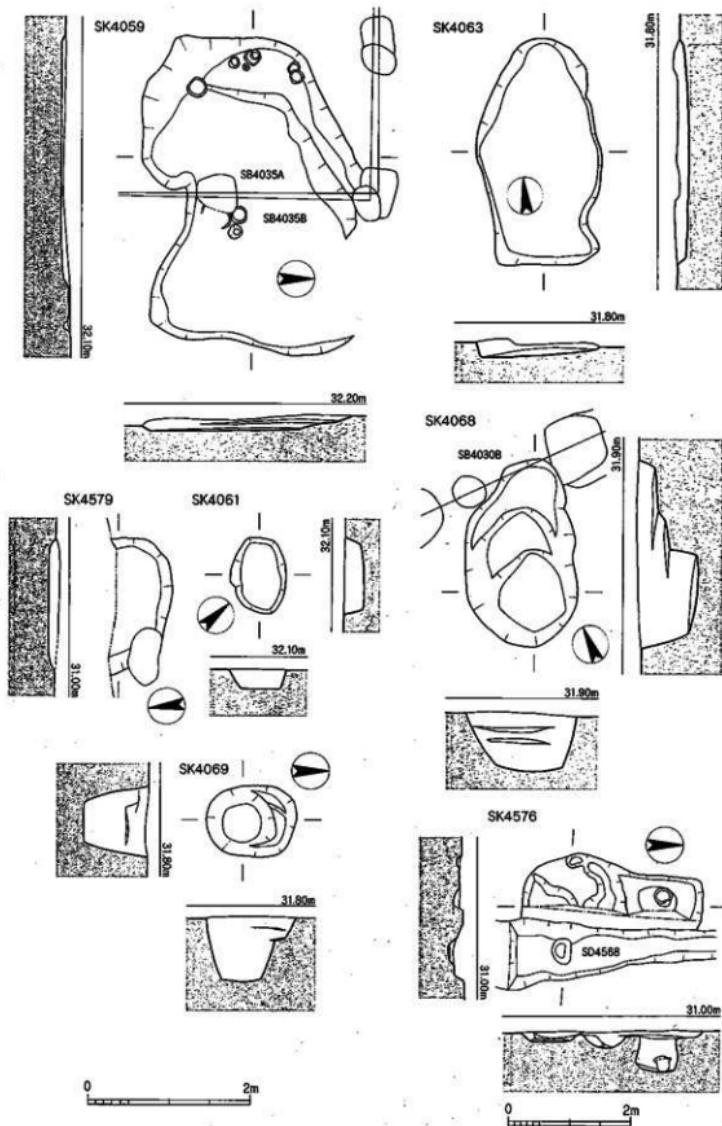
Fig.87 土坑実測図（8）(1/60・1/80)

**S K4061 (Fig.87)**

147次調査区の中央から少し北西寄りに位置し、SB4030A・BとSB4035A・Bとの間にあ

る小土坑である。長径0.94m、短径0.68m、深さ0.24mを測る倒卵形を呈し、軸は西に傾く。

**S K4579 (Fig.87)**

187次調査区の中央北端に位置し、一部SB3815に切られる。調査区外にも広がるため規模は明確でないが、東西1.67m、南北0.68m以上、深さ0.13mを測り、梢円形を呈する。埋土

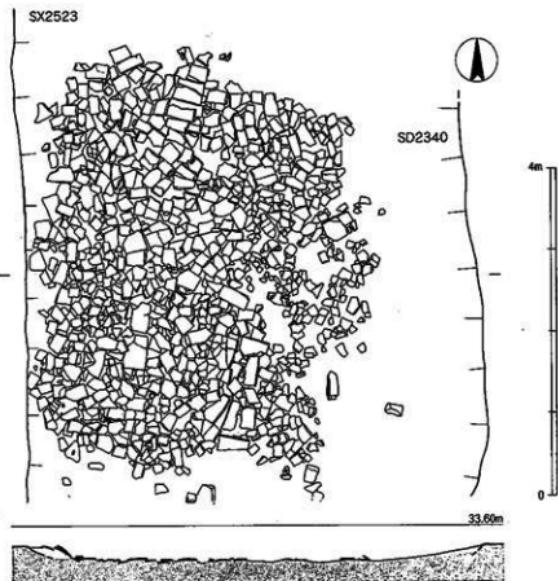
Fig.96 瓦敷遺構 SX 2523 実測図 (1/60)

## S X2523 (Fig.96, PL.56)

87次調査区で検出した。石組溝SD2335の廃絶後に築かれた瓦敷遺構である。南北約5m, 東西約4mの範囲に広がっており、破碎した丸瓦や平瓦を面的に敷き詰めている。中には、丸・平瓦が並列した状態で検出された。綾目・格子目の叩きが見られ、「平井瓦」「佐瓦」「賀茂瓦」「筑前」

などの文字瓦を使用しており、他に無文磚も出土している。

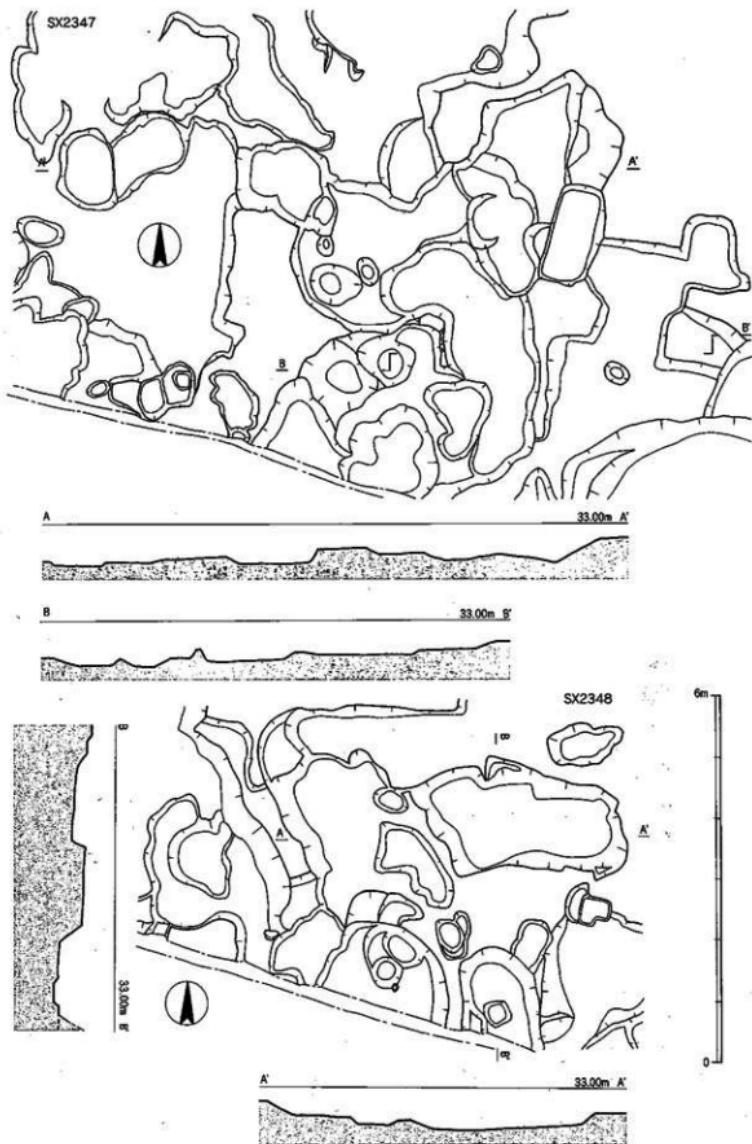
Fig.98 粘土探掘造構 SX2347・2348 実測図 (1/80)

**S X2347 (Fig.98)**
