特別史跡 大野城跡

環境整備事業実施報告書

昭和 53 年 3 月
福岡県教育委員会

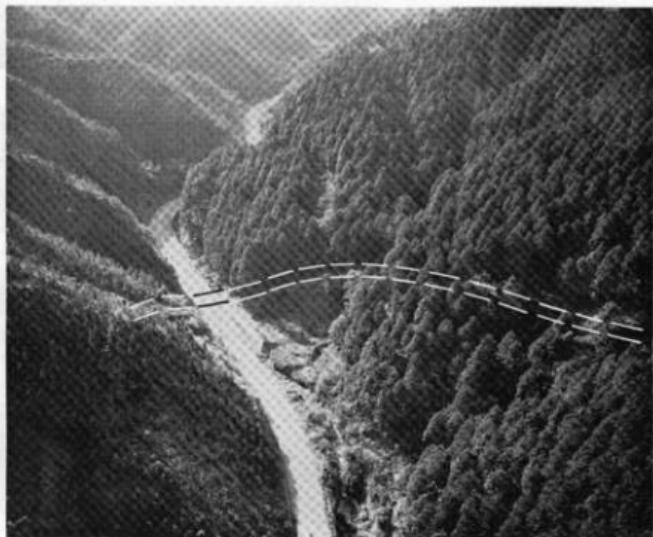
図版1 (百間石垣遠景(北から))

1. 百間石垣 全長約180m 平均高約4m

- (1) 経緯 大野城跡の各所に残る石垣は、谷間・急傾斜地にあるなどの条件から、これまでもしばしば崩壊した。百間石垣の四王寺川に接している部分も、昭和47年及び48年の集中豪雨とそれに伴う洪水によって土塁の部分崩壊、石垣端部の流失等があり、保全の立場から緊急に整備の必要が生じた。
- (2) 発掘調査の概要 整備に先立つ遺構調査を昭和49年に四王寺川左岸に在る石垣について行った。その結果によれば、基底幅9m、高さ約8mの石壁で、内側の壁面と外側の壁面とは、法勾配をやや異にして築かれており、外側の法勾配が急である。
- また、外側の壁面に接する石垣基底外縁には大きな板状の石を敷き並べるように張り出しを設けているが、これは四王寺川周辺を特に意識したものであろう。石壁の断面に内、外壁頂部をつなぐ列石らしいものが2条みられるが、性格を判断することはできない。
- なお石壁を内側から蔽った崩壊土中から土師器等を若干検出した。

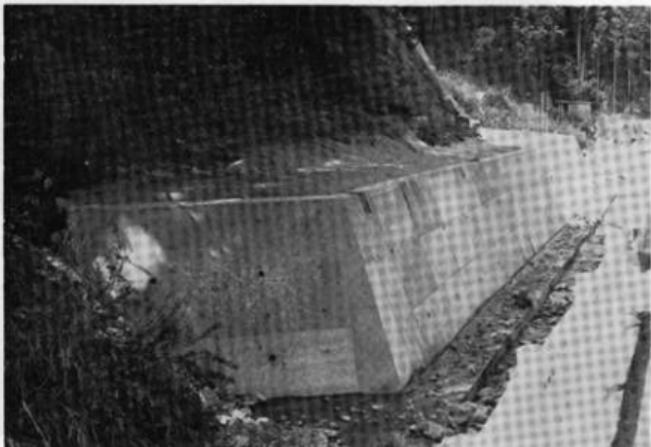
図版2 (II. 百間石垣保全工事)

川に接している部分については、計画洪水流量の推定、計画断面の決定さらに擁壁の安定計算を行った上、高さ3mの重力式コンクリート擁壁を約36m余り築き、端部崩壊の進行を止める石垣保全工事を行った。

ゆるみから崩壊し去った箇所が2箇所、石垣の上斜面でガリ化が進行中の所、また石垣に孕みの現象がある等崩壊の予知因子が随所に見受けられた。そこで急を要す補修可能な部分について石積復原工事、鉄線蛇籠による谷止工事、豪雨時の斜面流下水処理のための山

腹水路工事、そして修景のためハギ植栽を行った。

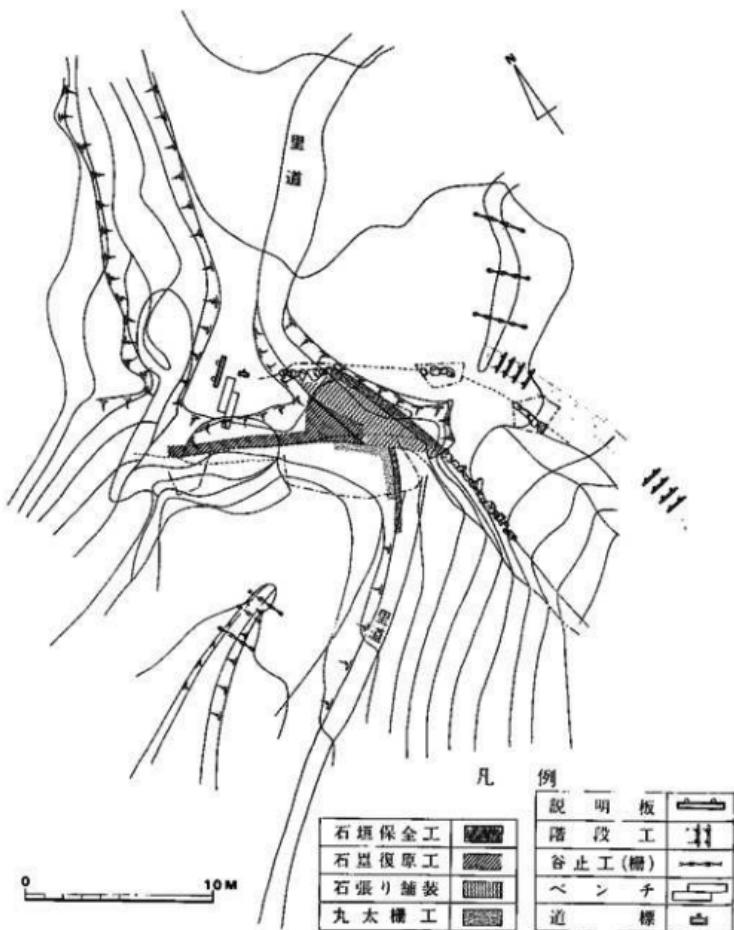
第3図 人石垣造構復原保全工事

谷部において里道が石垣を斜めに貫通しており、それは石垣を毀して後世造られたと思われるので、里道を迂回させ完全復原を計画したが、未買取地等の事情により不可能となつた。

そこで災害前の姿に戻すことにして、併せて防災的見地より石垣前後に柵の谷止工を設け、石垣法尻には厄介水処理及び法尻保護を考慮して割栗石充填の丸太柵工を設けた。里

道が石垣を貫通する部分については、石垣の厚み表示のため石張りを行った。なお見学者の利便を図るために道標、階段工、ベンチを設けた。

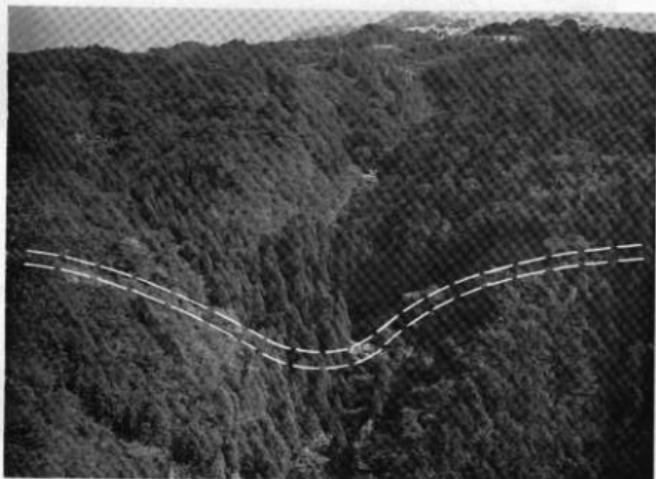
図版3 (I. 大石垣遠景)

- (1) 経緯 昭和47年及び48年の集中豪雨により谷を塞ぐ石垣部分について崩壊があり、遺構の保存対策が必要となった。
- (2) 発掘調査の概要 石垣の崩壊部分については從来「城門説」の指摘された箇所でもあったので、石垣復原整備に先立つ発掘調査を昭和50年に行った。その結果によれば①石垣の背面構造に積石が検出され、これによって上端幅約4mの石垣をなすことが確認された。
②一部で想定されていた石垣線の食い違いが実際には無いことが分った。
③城門、水門などの施設を確認することはできなかった。これらの施設は本来構築されておらず、盲水門的な施設であった可能性が強い。

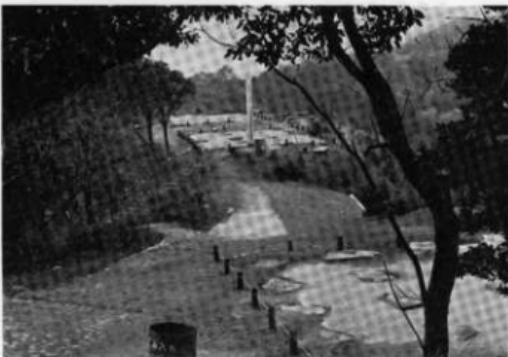
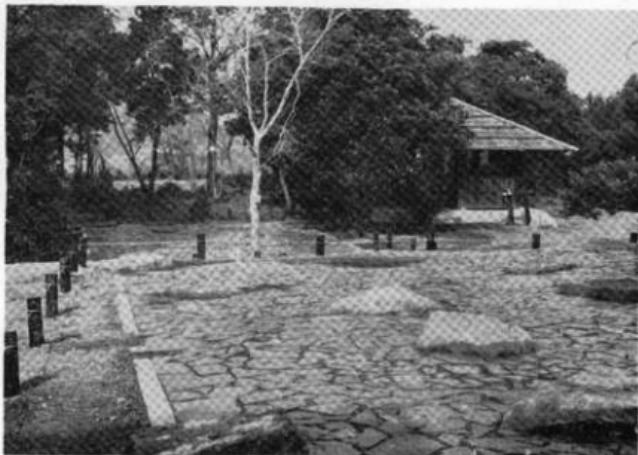
図版4 (I. 尾花地区礎石群整備状況)

前年度調査結果を受けて礎石群の規模及び配置関係を明確にするためその土壤処理を総泥片岩張りで5棟、アスファルトブロック張りで3棟行い、残りの2棟については未買取地であるため、下草刈りにとどめた。

10棟ある礎石群を縫うようにして林道造成が過去にあり法面も垂直な切土で荒れていて、礎石群を散策する際、受け止め方によっては違和感が常につきまと。さらに見学者等の礎石群への自動車乗入れもたまに見られ礎石群の保護上からも問題があったため、同時に解決の手段として従来の林道の幅を狭める園路造成を行った。即ち林道の切取面に対する盛土、張芝、階段工であり、さらに車の出入り禁止のため車止めを設けた。

いるものが目立つようになったので、礎石群への立入り禁止の間接的表示として隙縫を設けた。

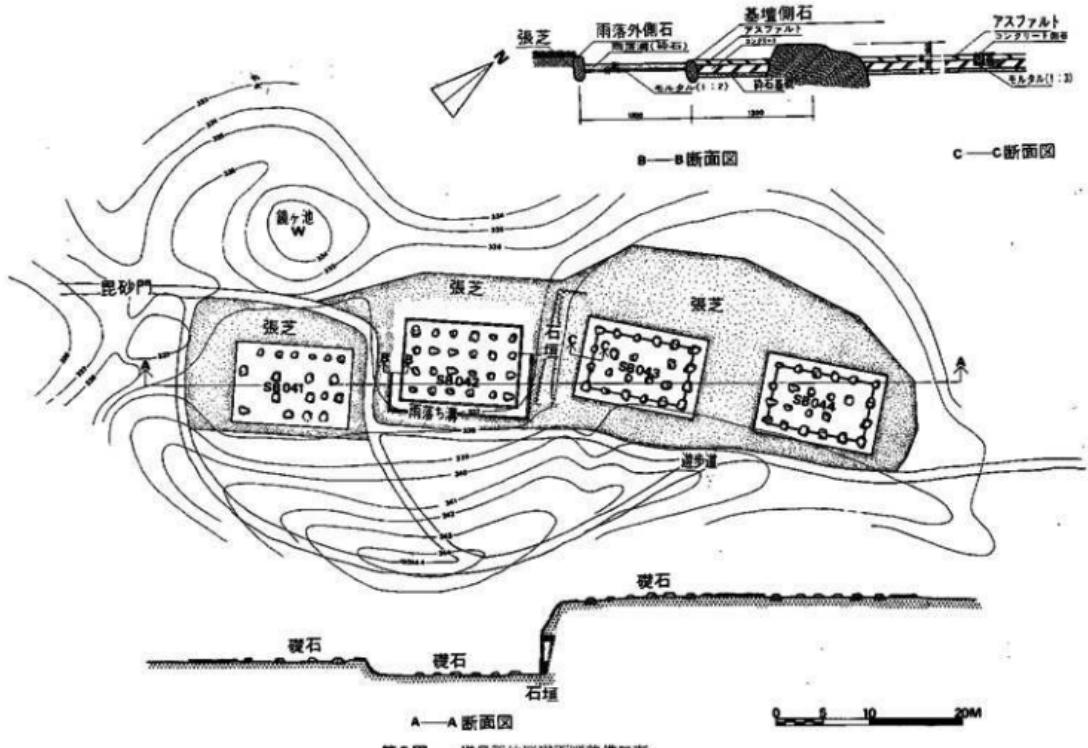
第5圖 增長天地區礎石群整備工事

設計上苦慮した点は完成後の管理上の諸問題と遺構の公開を前提とした歴史的環境にふさわしい『見え』の問題である。そこで土壇と礎石を「地と國」の関係で把え礎石を図として浮彫りにするため土壇はアスファルト舗装とした。その構造は3cm厚の碎石の上10cm厚のコンクリートを打ちさらにその上に5cmのアスファルトとしたのである。

SBO42とSBO43の間の石垣を露出させていたため、人為的及び自然的要因で年を経るにしたがい漸次倒落、崩壊しつつだったので、遺構保存の立場から、遺構を覆土の上面に類似の自然石でもって石垣を築いた。

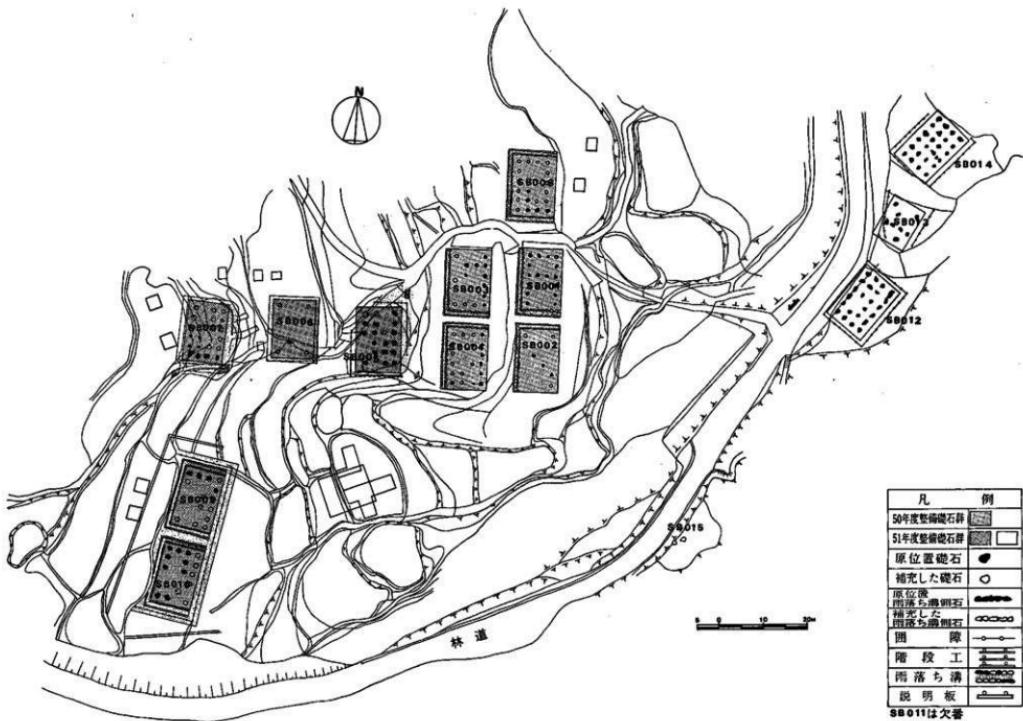
第6図 ハッセ地区從石群整備工事

尾花地区礎石群、増長天地区礎石群の整備方針を基調としながらも遺構保存と修景のかねあいを歴史的景観上から求め、かつ訪れる人々に文化遺産として理解しやすい内容を念頭において設計及び工事監理を行った。その主たる内容は①土壇舗装を三和土にした。②移動していることが判然とした礎石については抜き跡に据え直し、目立ぬよう側に鉢を打ち原位置礎石と区別した。整備棟数は3間×5間の礎石建物5棟である。雨落ち溝についてはそれぞれの建物跡について若干様相が異なっているので、側石及び碎石敷でもって一様に張り巡らす表現をとったのは行き過ぎであったろう。

3間×5間の礎石建物5棟前年度と同様な仕様で整備を行い、残り3棟については囲障工事のみとした。大野城跡は特別史跡であると同時に、また県立四王寺県民の森(青少年の森併設)であるため樹木等の伐採は福岡県県民の森条例によって知事の許可・禁止事項となっている。したがって林内にある礎石建物SBO12～SBO14の3棟については、今までの施工方法はとらず、むしろその制約条件の中に「狭いなかに幽邃な塙地として樹間に礎石を垣間見る手法が潜在する」を見出しに囲障工事のみとした。囲障工事を行った理由は、訪れる人々に礎石上に立つ建物の想像化を手助けすること即ち空間演出の一手段としてその意義を見出したいところからである。付け加えるに林道工事によって破壊された礎石群SBO15の保存及び整備についてと今後の課題である。

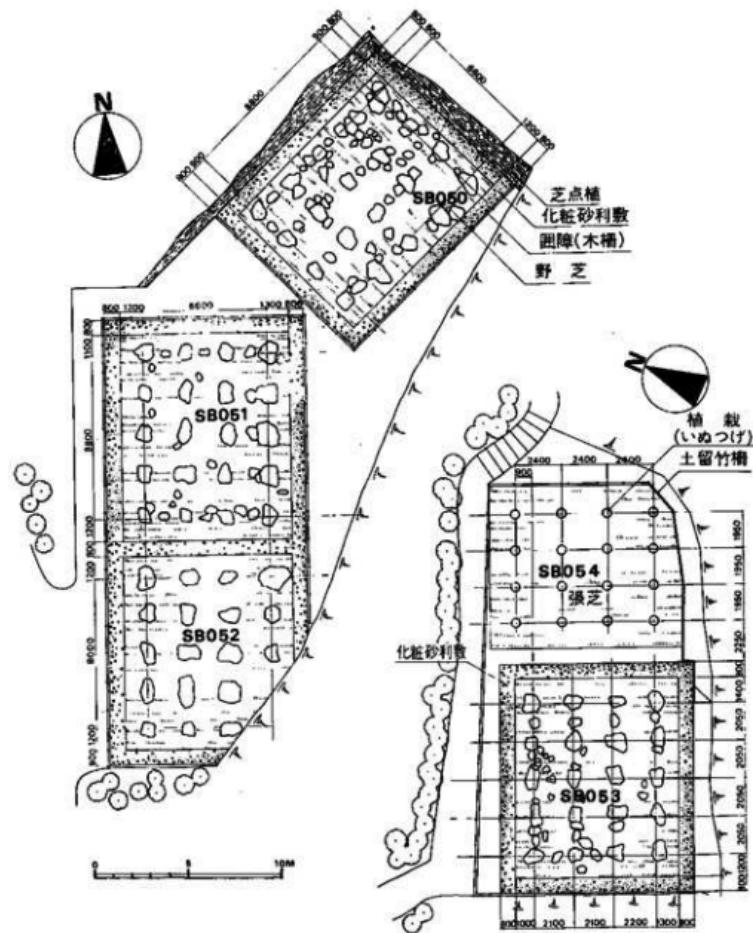
第7図 猫坂地区礎石群整備工事

(1) 発掘調査概要 昭和51年11月13日より昭和52年2月9日にかけて礎石建物4棟、掘立柱建物1棟を対象に行った。礎石建物はともに梁行3間、桁行4間で柱間寸法は7尺(210cm)のものであるが、建物SBO50の桁行についてはやや異なる。雨落ち溝については素掘りのものが認められ周囲をめぐらしていたと思われる。

材料搬入が極めて困難で不便な場所であるので、近くよりマサ(花崗岩の風化土)を小運搬し土壇造成を行い、表面は野芝を張り雨落ち溝については青色碎石(S-13)5cm厚で表示をした。掘立柱建物については、柱位置をイヌツゲの玉物で平面表示を行った。さらに周囲でもって土壇を繩張りし、文化財尊重と無断立入り禁止の意味をもたせた。切土法面については芝種子4種混合の点植工と法尻にはクズ植栽を行い法面保護を期した。併せて見学者の便を図るために説明板を設置した。

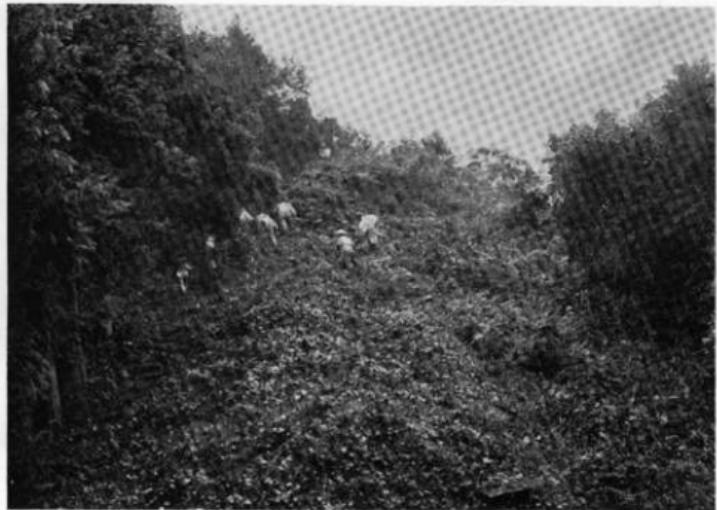
圖版 8 (I. 伐開事業 (大石垣))

大野城に遺構として在る防衛のための諸施設を出来得る限り築造当時の状態に戻して遺構の全体像を明確にし見学者の歴史的対話の手助けを図ると共に文化財保護の基礎的作業を行う目的で、史跡と自然の調和に留意しながら土塁、石塁、および礎石建物跡等にある灌木等の伐開を毎年行い歴史的景観再現へ努めた。
