特別史跡 大野城跡 VII

太宰府口城門跡発掘調査概報

福岡県教育委員会

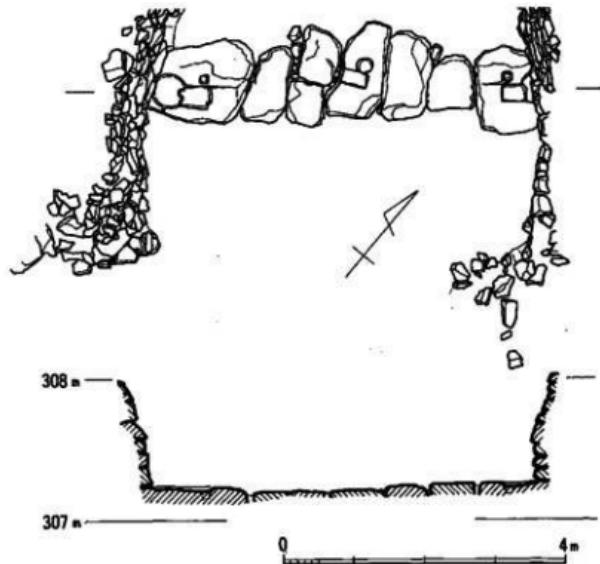
第3図 調査前（第IV期）城門遺構実測図

調査以前の城門遺構は第2図、第3図にも示したが、柱2本を主構造とする桿門門かと考えられるような、両端に門柱座を割り込み、方立て穴と扉の軸受け穴を備えた門礎を置き、その間に列石としたものであり、この列石の左右は粗い積み方の石垣で、その石垣の一部は、柱座の一部を覆っている状況であった。また、門の左方は北方から流下する二つの谷の合流点に当っており、石星（水の手口石星）が大規模に遺存している。なお、城門および石星の内側には若干の水田があるが、これは数年前に廃田になり、荒れ地に変っており、城門列石から内部に訪問者も足を踏み入れることは全く無いのが現状であった。

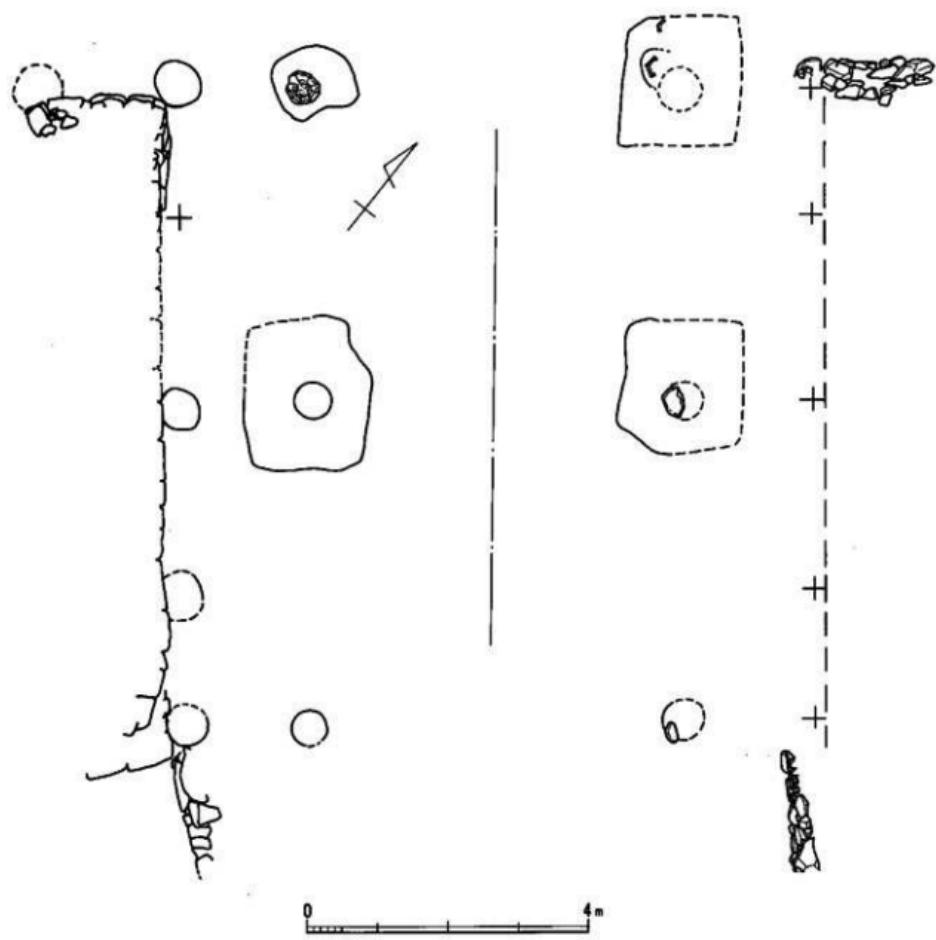
第4図 第一期城門造構実測図

掘立柱建物の城門である。柱の径は、掘り上げた1例の柱では50cmである。谷沿いの傾斜面を一部整地（盛土は確実にあるが全面ではない。地山削平など採土については不明である）して、梁行約9m×桁行約7.20m以上の門である。桁行全長を約7.20m以上としたのは、第Ⅱ期以降の礎石を使用した城門の列石間の中心線部に柱穴が存在しないことを、第Ⅱ期城門が第Ⅰ期城門の位置を踏襲したものという前提で考えて、列石部中心線を折り返せば、門東側（右側）の現在、石積となっている部分の更に東奥に柱穴列が存在することになるからである。その推定で考えを進めれば、梁行約9m×桁行約9mほどの建物となる。城門西端は、水ノ手口石塁から延びてくる石積の東端面と言ってもよいが、むしろ水ノ手口石塁の東端部を城門西に接する部分として特に意識し、あたかも袖部として堅固に大きく作った方形石積部の東端部面であるという表現が合っている。

この石壁に接して柱穴を4ヶ所検出し、またその南端の柱穴を起点として東方向に2つの柱穴を確認した。これらと列石間部及びその北方部（城内側）の同規模の柱穴は平行、直交関係にあり、且つ柱穴間隔も同寸法で柱間を探ることができる。したがって、西から2列目と3列目の中心線で以西の部分を東に折り返せば前述した9m×9m前後の掘立柱城門が想定される。またこれを想定すると、その東端の柱位置は、城門前面東側の列石線（土塁線の一部でもある）ともほぼ一致し、また、城門内面東側の袖部石積の北面部で注目していた、石積状況の違いのある部分に近い。しかし両者とも柱推定線からやや門内側にある。これを確認のため袖部を一部トレント調査したところ、ほぼ同位置に地山（花崗岩バイラン土）の落ち込み的なものを検出した。これと前二者との位置は一線となるものの、第Ⅰ期城門の東端に位置するのかどうか

この期の掘立柱についての特長は、掘り方が明瞭なものと、柱穴だけが判明するものとの二者があることで、水ノ手口石壁に連なる西側袖部の石積に接するもの及び前面西側部では柱穴だけが確認できる。第II期以降の石に関する造構が平面・断面各調査の障害にはなっているものの、この差の原因は門の土壌（？）構造（築成状況）に由来すると考えざるを得ないだろう。袖部石積と城門部築成（盛土による整地等）との工法とその時間差等の問題がからんでいるのかを推測しているが、詳細についてはここでは触れない。

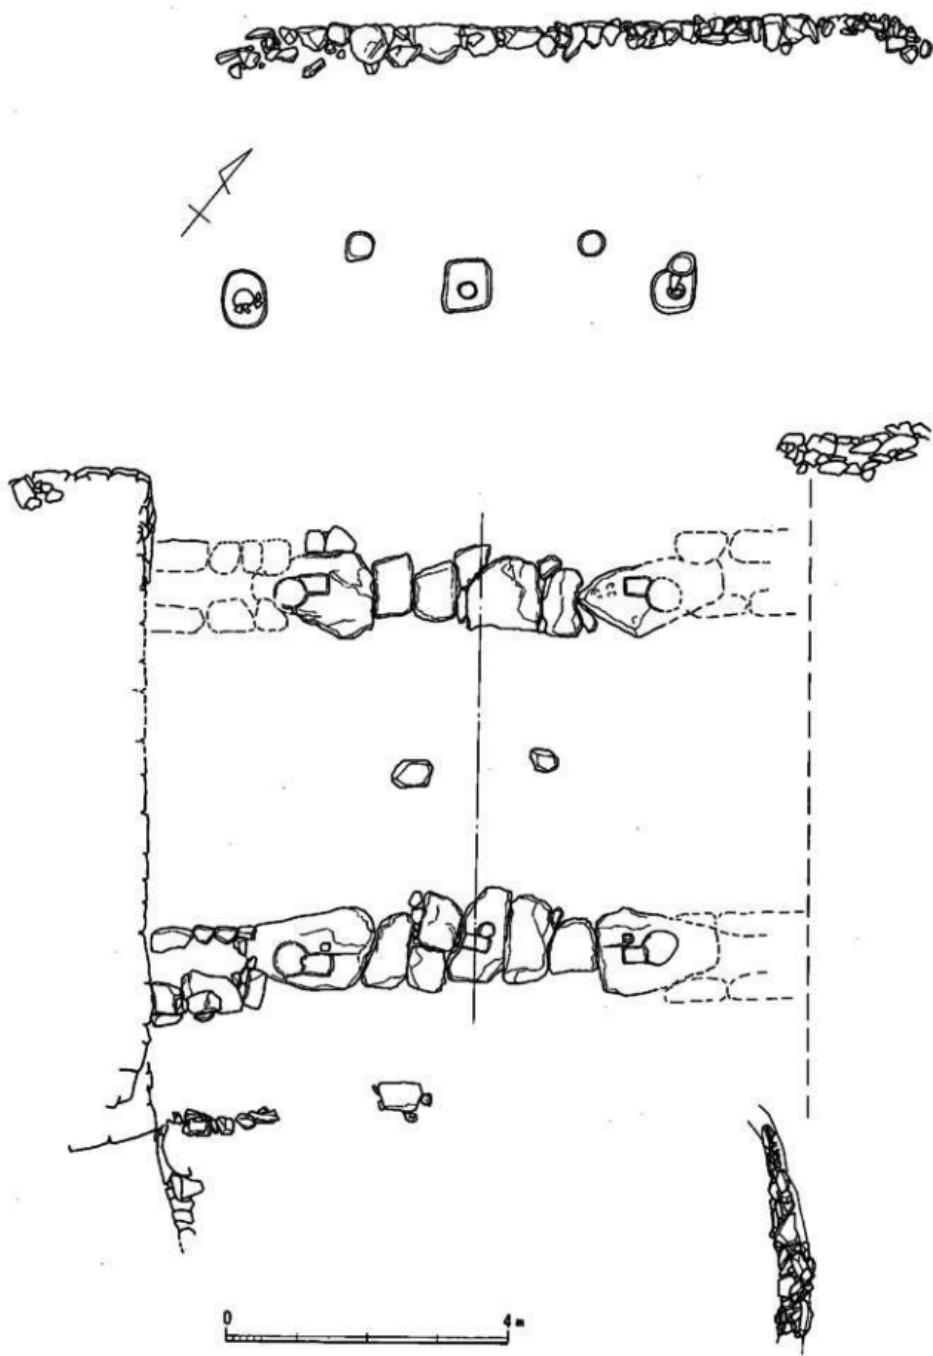
第5図 第二期城門造構実測図

掘立柱による城門を廃絶して、礎石使用の城門を作り替えたもの。造構を確認できる面積は少なく、前後の時期に比してもっとも狭い。城門の左右の袖部の作りは第I期とまったく変わらないと推定される。柱位置は、第I期の掘立柱のうちの中央部に梁行寸法を5mほどにとって、また桁行寸法は5.25mほどとしたところにおいて、四本柱構造の城門をしている。桁方向の柱間はかなり大きな5ヶの石を列石状に敷き詰め、前面列石の中央部には、唐居敷が転用され使われている。礎石には柱座、方立て座が前・後各2ヶに割り込まれ、また前面礎石のみに他に方形の、扉の軸受け穴、蹴返しのためのわずかな段がある。したがって軸受けの存在・位置からして、扉は前面の門柱に取り付けられており、内方向へ開く構造である。

門柱から左（西）の袖部石積までの間約2m程の空隙部は、前面柱筋の延長部だけを発掘し得た。ここには20~30cmの辺長の平石を約120cm幅で敷き詰めた造構があった。全面敷きでなく、外側に石の面を合わせて敷き詰めているが中央部は無い。この造構は門柱と袖部の間を壁状のものを構築したことを示唆するものと考えられる。この造構の検出面は第III期の、門柱線まで広がっている袖部石積を除去して確認したものであるが、西側の門柱間と袖部石積との部分で、鉄製品の小型模造品としてよいものが径1m程の範囲に検出した。これは鏡・鏡先・鉢であり、器種と出土状態から考えて地鏡具であろう。これらの点から、礎石使用の城門に2時期あることを確認できた。したがって、第II期の城門は建物が縮小されたものになってはいるものの、門の両側（両袖部）は東側も西側同様の構造と推定すれば、第I期の構造・規模を踏襲していくことと言える。

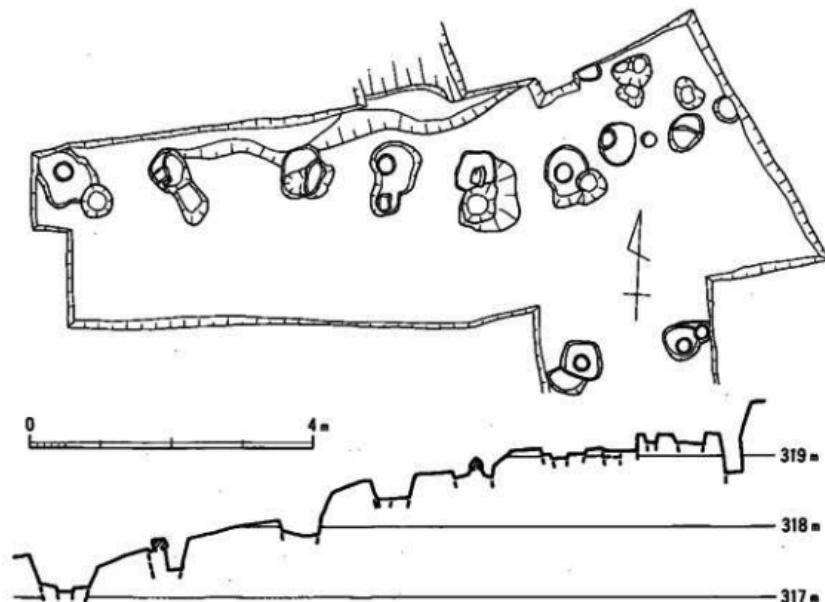
第6図 土星上掘立柱網列状造構実測圖

土星頂部における柵列状の掘立柱穴は、深さ80cmほどが遺存し、柱径は20cmくらいである。1mから2mのばらつきの多い柱間間隔で10ヶ所を検出した。内・外列間距離は約2.5mである。これまでに、太宰府口城門の北方の内部土星でもこれに似た造構が検出されており、大野城の土星全体とまでは言い難いが、城門付近等の要所には設けられたのかもしれない。

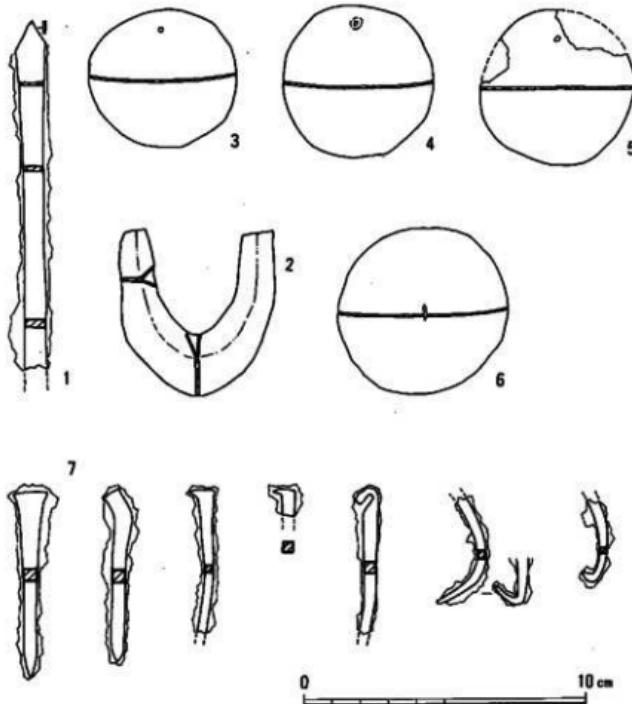
第7図 鉄製品実測図

特に遺構との直接的な関係のある重要なものは、第7図に示した鉄製品で、鎌・鏡・鎌先の模造品と釘がある。鎌は小形とは言えないが、刃は付けられていない。鏡は薄い鉄板を円形に切り、縁辺を多少丸味を持たせたものの中心部か縁寄り位置に小穴を穿っている。円板はわずかに中央部を中心に弯曲させている。鎌先は小形とはいえその細工は精巧で図や写真だけで大きさを考えなければ実用品と見まがうように作られている。これらは第Ⅱ期と第Ⅲ期の間、すなわち第Ⅱ期城門の遺構面で1m四方ほどの範囲で発見した。この面の上を第Ⅲ期の柱まで拡張された石積が覆っており、鉄製品がすべて同一レベルであり立った状態のものはまったくないこと、範囲が限定されていて狭いことなどから一時的・一括的なものと考えられ、第Ⅲ期城門に作り替える段階での「地鎮」的な儀器であろう。

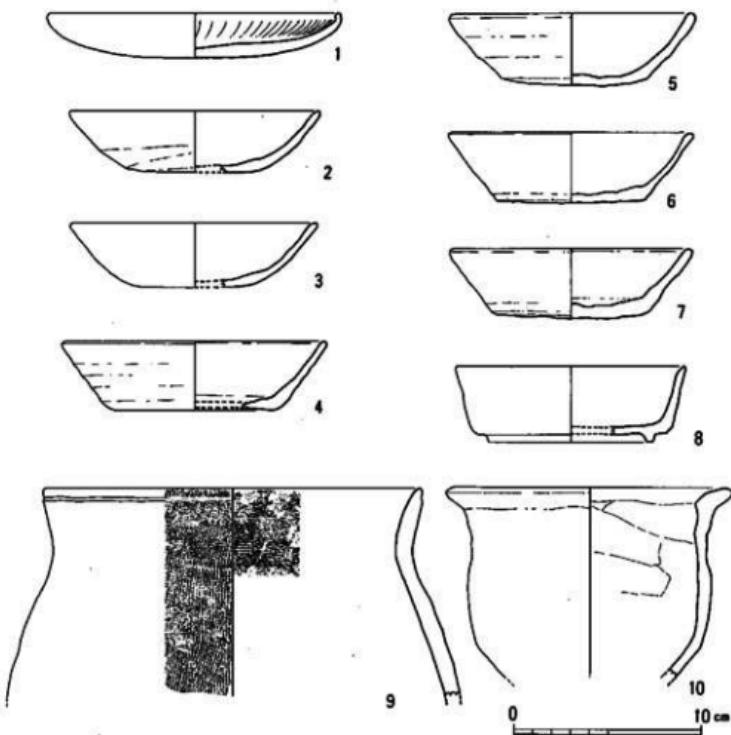
第8図 土器測定図

土器は遺構に直結した資料ではなく、崩壊土や自然堆積土などから少量発見した。土師器（第8図）は、暗文のある皿、ヘラケズリ・ヨコナデ調整の壺、ロクロ目のある壺、高台付で立ち上がりの急な身部の壺、ハケ調整・ナデやケズリ調整の甕などが主要なものであった。須恵器（第9図）は小形の甕、宝珠形のつまみをつけると考えられる、端部にかえりのある壺の蓋、高台付の壺などがある。

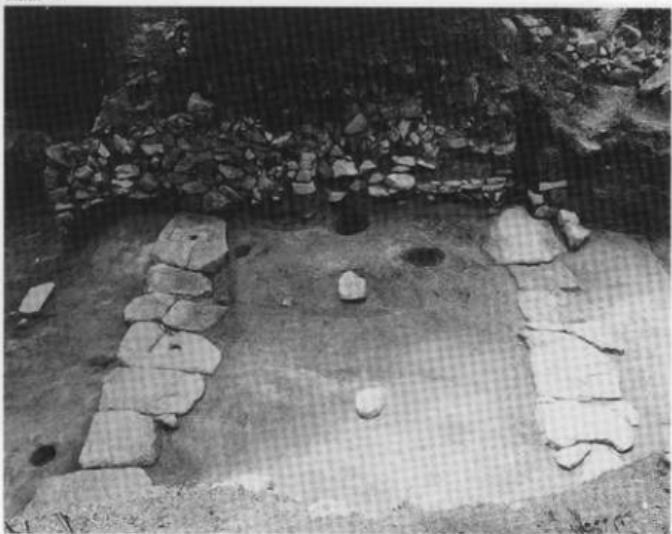
2列の礎石の列石は、対になるもので、プランはほぼ方形の門となる。扉は外側（写真左側）につけられ、内開きである。

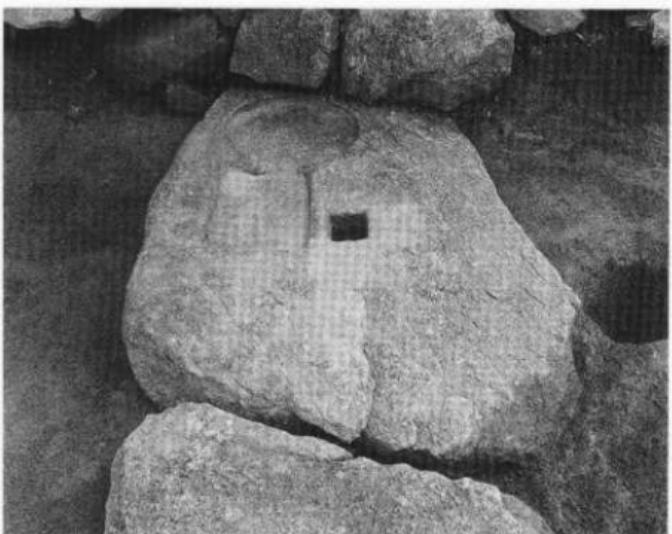
柱・方立・扉軸受けの穴。軸受け穴は方形なので、鉄製の軸摺りをもう一つ嵌め込んでいたらしい。

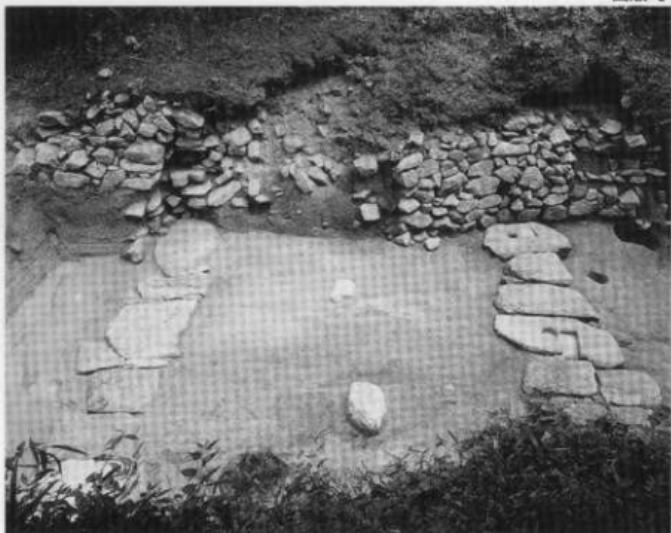
門礎石柱座を圓石積が覆っている状態。側石積自体も亂雑で、出入りが激しく、直線的ではない。

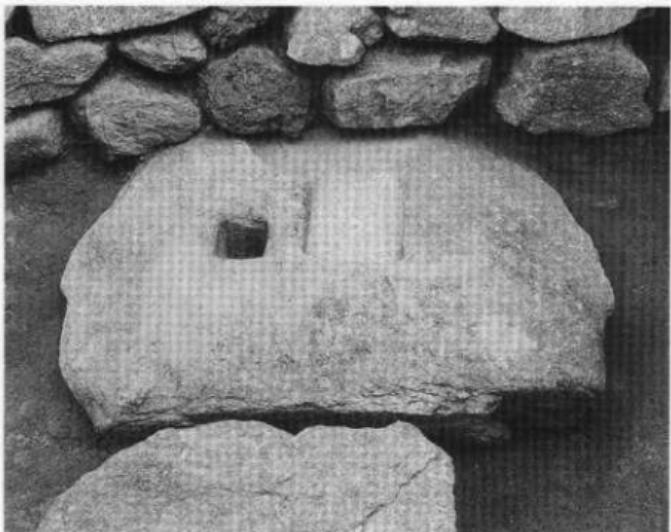
同上の細部で、この調査で両側石積はせりだしやはらみ現象ではなく、城門建物の廃絶以後のものであることがわかった。

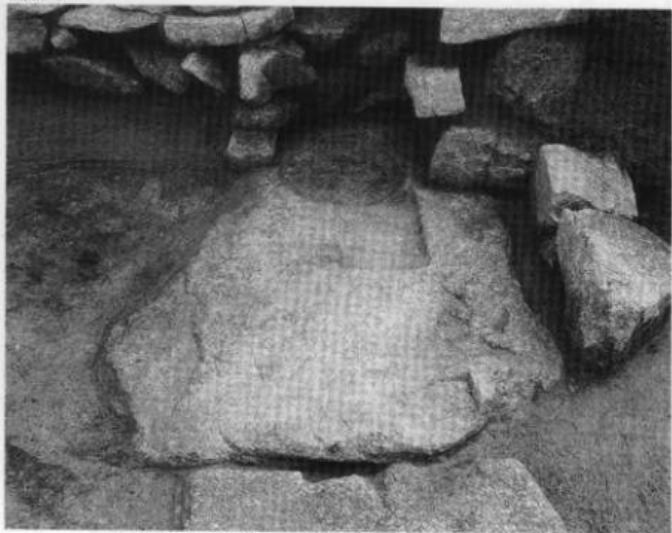
新検出の列石（城内側）の両側の礎石の柱座と方立。柱をとり囲む
ように側石積があるが、この状況は既存（城外側）列石部には見ら
れない。

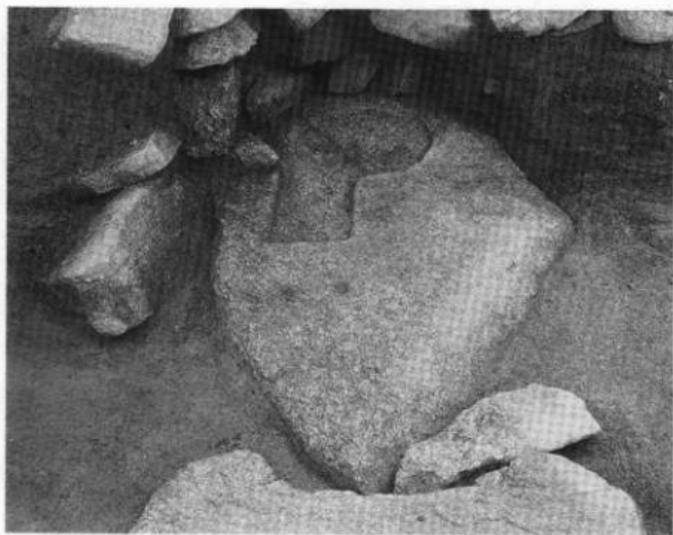
同上東側礎石と柱座・方立。柱をとりまく石積が既存列石部に見ら
れず、張り出した石積があることにより、城門の内側約半分は城門
の造構が良好に保たれていることがわかる。

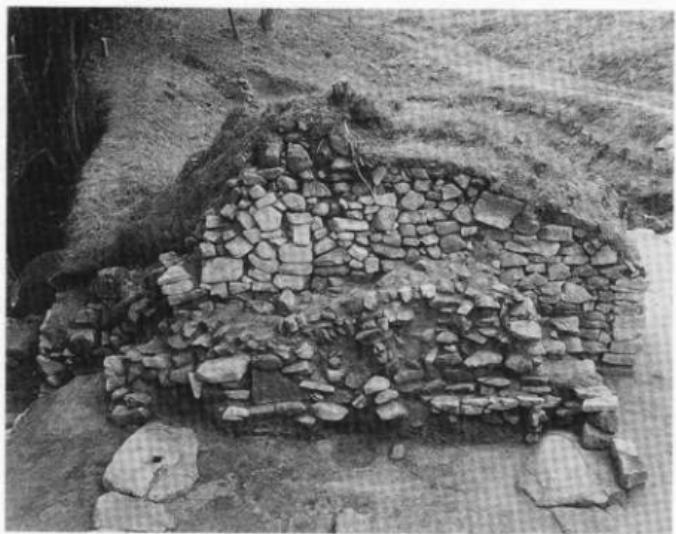
同上、第Ⅲ期城門の西側石積（ただし、上半部の石積は、第Ⅰ、Ⅱ期当時のもの）。柱座が見え、城門礎石梁間ほどの間に粗く石積されている状態がわかる。

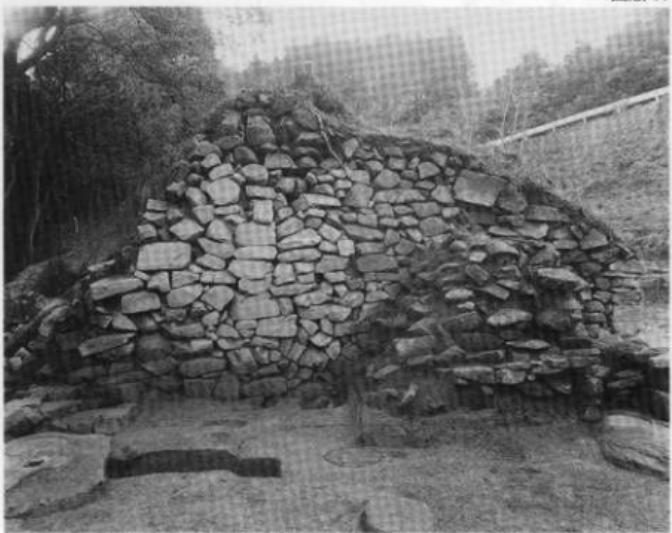
城門西側の、第III期石積を一部（写真右側）を残してとり去り、第I、II期の袖部石積を露出。中央の下部付近の石積面にややはらみがみられる。

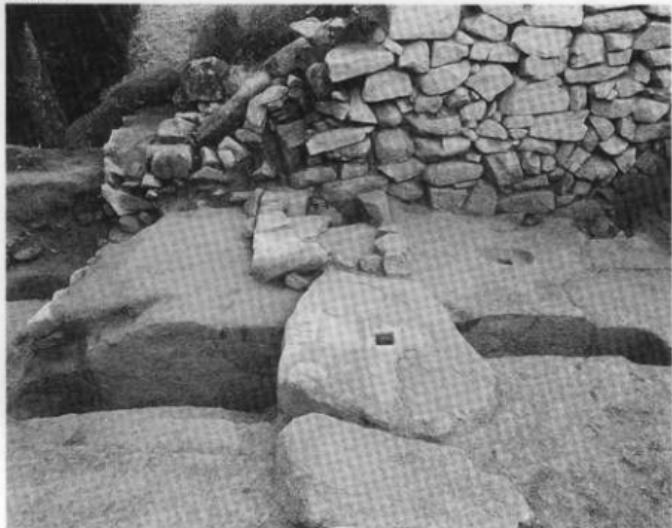
第Ⅱ期城門の西側・城外側の柱と袖石積間の列石。この列石は面を外側に揃えた、幅120cmくらいのもので、第Ⅱ期の城門の柱と袖石積まには壁状の構造物があったようである。

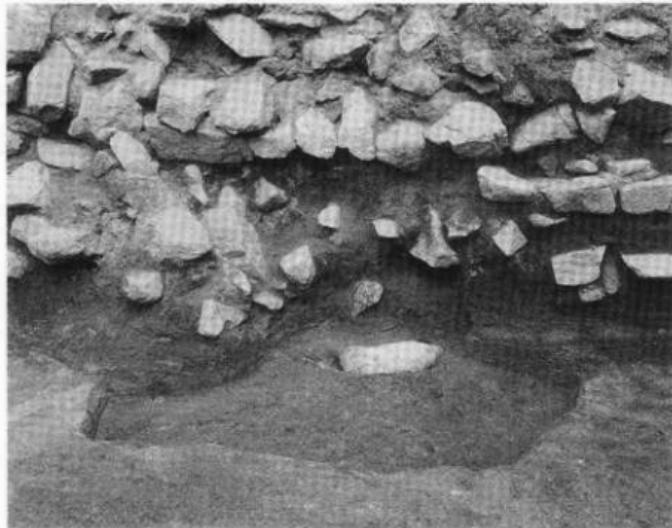
第Ⅰ期城門の柱穴とその掘り方。柱穴には第Ⅲ期の石積の石が落ち込んでいるが、下までは入りきっていないで、柱穴部は空洞になっている。

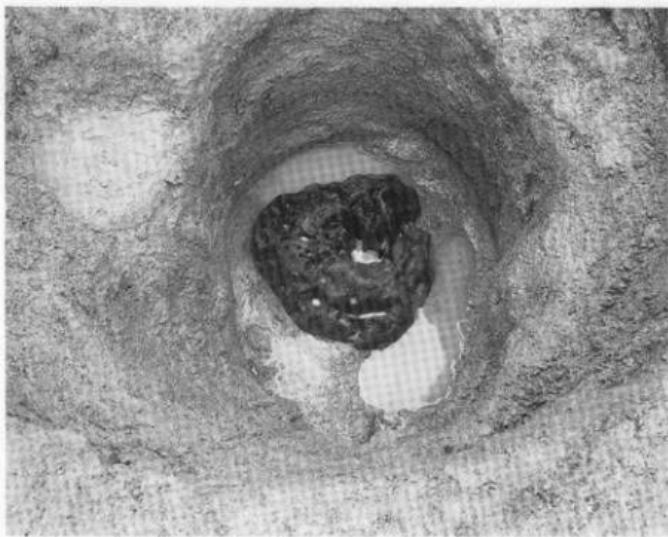
上の柱穴に残っていた柱根。径50cm、長さ1mであった。掘り方が
明・不明の差は、基壇の形成方法等に関係するらしい。

こうしたことを考慮する上に、太宰府口城門の調査に関連して得られたひとつのデータがある。前に触れた柱根の年輪から得られた年代である。この年代法によると太宰府口城門の第Ⅰ期掘立柱の柱根には648年というデータが与えられた。ところでこの年輪年代の基となる木材の状態により（A）樹皮のあるもの（B）樹皮はないが辺材部の残っているもの（C）心材のみのものという三者に分けられる。太宰府口城門の柱根はそのうちの（C）であって、648年というのは木材の最外年輪の形成年である。とすると心材である最外年輪の外側に辺材部の年輪が、

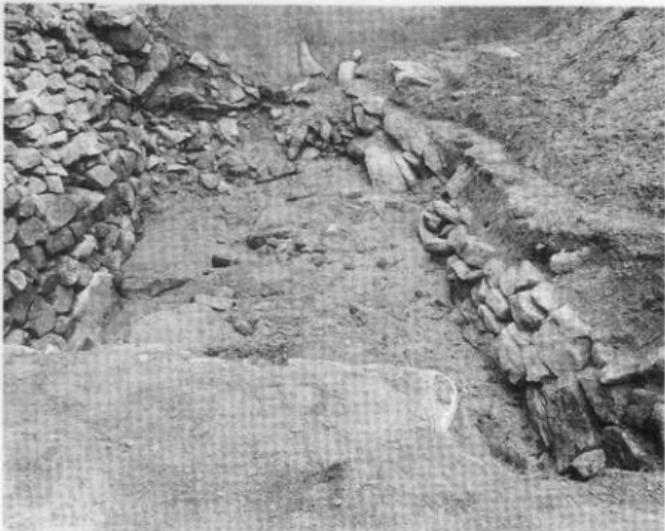
水ノ手口石墨（城内側）を谷と直角方向からみたもの。写真左側が
水ノ手口石墨。右側は石墨上流部に設けられた石積の堰。

石壠の内側石積から3m上流に石積の壠があり、高さ50cm現存している。大野城の各石壠のうち初見である。水流が石壠に直接当たるのを緩和するために設けられたのであろう。

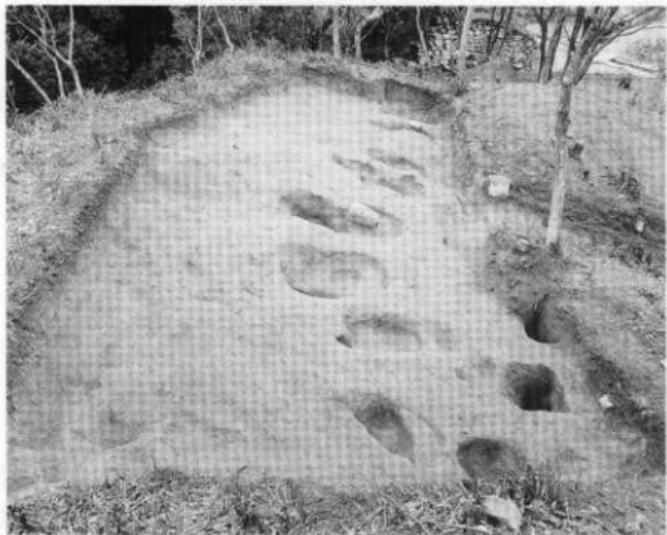
土塁頂部の櫓立柱構列の一部（内側列）柱間寸法や柱穴の大きさ等かなり不統一ではあるが、全体としては列として並び、ある種の統一性がうかがえる。

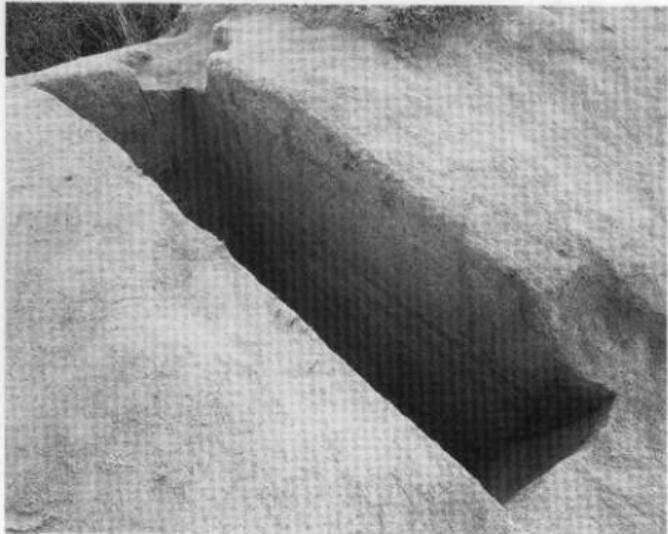
土壁の石積の状況と柵列の柱穴(トレンチ両端)。必ずしも水平積ではないが、真砂と若干黄色味の粘質土などが、かなりの薄層で、ていねいに積まれて土壁とされている。

城門から東方に延びる土星はこの袖部の心である地山に盛り土したもの全くの延長である。盛り土は版築的な部分があるものの、かならずしも水平ではなく、「版築」であるとの証拠は何もない。この盛り土は厚いところでは2m以上に達する。土星幅、高さは自然地形を利用しているため一様ではなく、城門から約30m東方で検出した掘立柱列の間隔や石墨、以前調査した城門西方の四王寺林道に直角的に切り取られた土星面など参考に考えれば、土星の頂部の幅は最低でも5~6mはあったものと推測される。

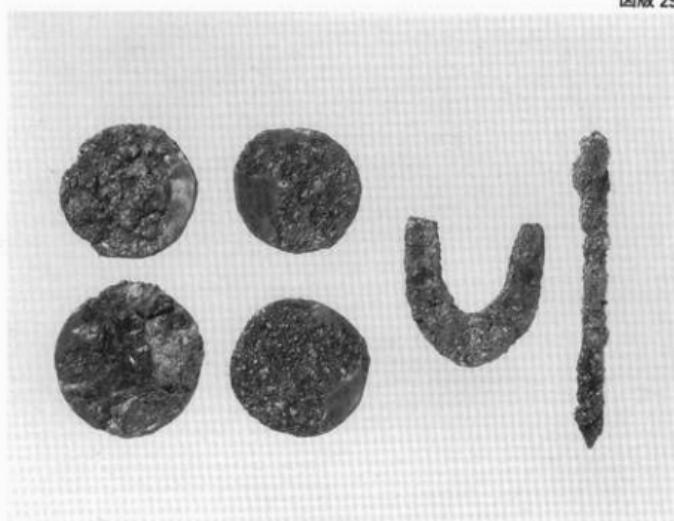
鉄製品（鏡・鋤先・鍔）
第Ⅲ期城門造作時の地鎮具と考えられる。

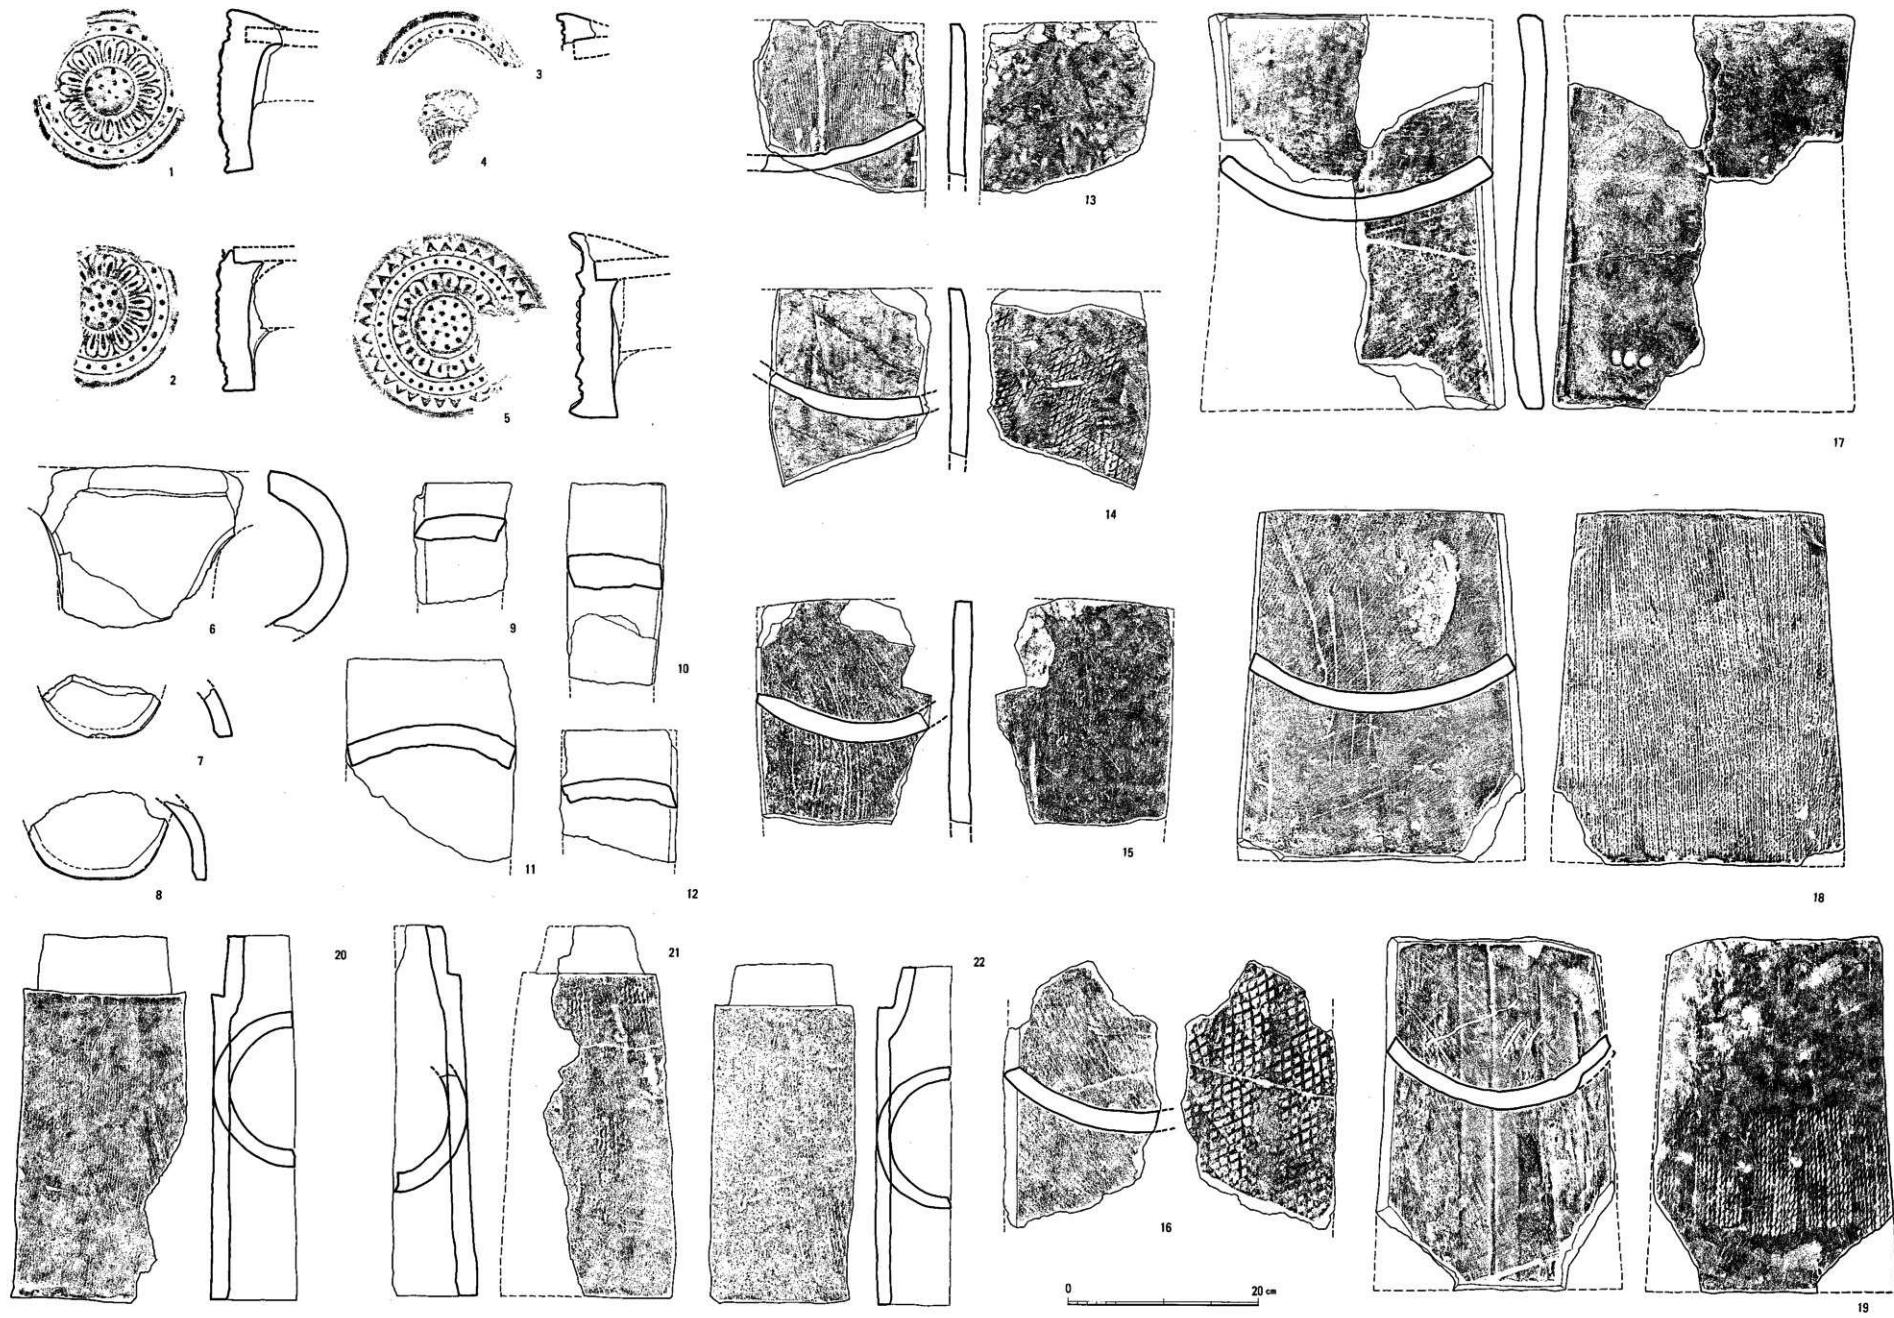
大野城跡 付図2 瓦実測図

瓦類（付図2） 瓦類では軒先瓦はごく少なく軒丸瓦が数点ある。図1・2は鴻臚館式、3・4は鴻臚館系の、珠文が32になるものである。平瓦は鴻臚館式又はその系統のものがかなり多量に見つかっているが、大野城でこれまで注目されなかったものに、薄手・焼成が堅敏で周囲の整形もていねいな一群がある。これらは凹面布目、凸面は斜格子の叩き調整・ナデによる仕上げなどが残り、模倣がはっきり伺えるものである。古い時期に比定できるのかと思われる。

図6～8は面戸瓦。9～12は贊斗瓦であり、大野城跡の調査でこれら道具瓦の発見は珍しい。
