# 史跡 筑前国分寺跡および 国分瓦窯跡

環境整備事業実施報告書

昭和 55 年 3 月

福岡県教育委員会

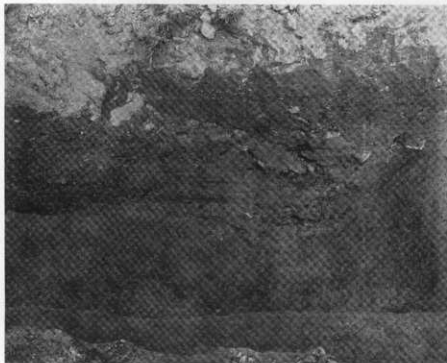
**SD090** 幅約2.8m、深さ約0.6mを測る南北溝である。出土した遺物は全て奈良時代のものである。

第7次調査で国分寺東限と考えられる溝SD090を検出し得たことである。SD090の西岸は中軸線から320尺を測ることからこれを折り返して西側の地形をみると、現在南北の道路が1条走っており、この道路をさかいにして西側は段落ちになっていることから寺域東西幅は640尺と考えることが可能である。

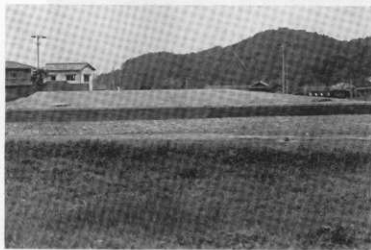
前年度に引続いての継続事業で東面の一部と北及び西面の瓦積基壇と北側階段である。前年度末に盛土部分の一寸した崩れがあったので念のため暗渠排水と史跡地管理上の都合から基壇南面に沿って蓋なしのU型コンクリート側溝を敷設した。

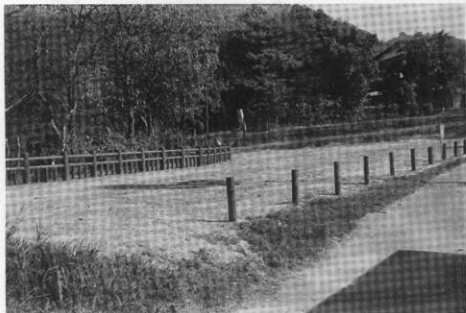
図版35 瓦窯跡緑化修景工事

概要……瓦窯跡は国分寺創建期のもので、窯は高さ1m幅1.5m、奥行5.5mで丘陵地の斜面を利用して横穴をうがち穴の中は日干し練瓦で築きあげ、天井には丸味をつけ底は焚口に向かって傾斜し、上奥には二つの煙出孔が設けられている。附近の畑、あるいは溝等から各種の布目瓦片がよく出土している。窯は隣近している池が出来るまでは7基あったが破壊され、現在は2基だけが保存のため埋められておる。以上の現況で土地はすべて公有化されているものの、肝心の遺構そのものは一部地下埋蔵で保存されていて表面上は昔を偲ぶ面影はない。しかし“地図”には“国分瓦窯跡”と記入されているので、わりと訪れる人が多い様である。地元民の話によるとただ説明板があるのみで、期待はずれで当惑する人が多いとのことである。かかる事情から瓦窯遺構そのものを見せるようにして欲しいとか、あるいは原寸大の模造品でもよいかから設置して欲しいとか、機会あるごとに地元から整備の要望がある箇所である。

しかし現時点では諸々の事情から地元民の要望には答え辛い状態である。そこで、溜池の水面を背景にした修景工事を計画した。内容は盛土・張芝と囲障工事である。囲障工事をしたのは、水難事故に対する配慮からである。また当地は住宅地の密集地帯であるので、交通事故の未然防止と騒音公害の排除に留意して、盛土運搬は2車1に指定した。

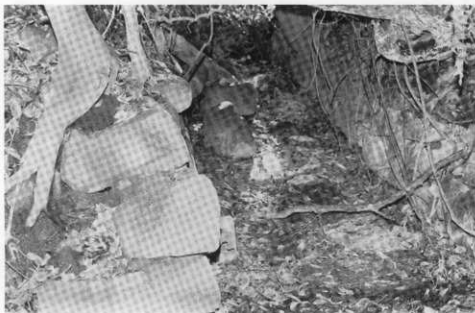
図版38 溜池放水路（造り出しのある礎石が見受けられる）

近くの溜池より講堂跡北側を流れる放水路敷に“造り出し”のある礎石が5～6個使用されている。また別に礎石を割って屋敷周りの石積みに使用したとの持主の話があり、見に行ったが確かそれらしいものが2～3個あるようだ。それらが講堂跡礎石だと断定は出来ないが、礎石寄付の申出（条件付き）はあるので、できれば基壇上に移し見学者の建物の規模構造の理解に役立てるようにしたいものである。
