水城

昭和 50 年度

発掘調査報告

福岡県教育委員会

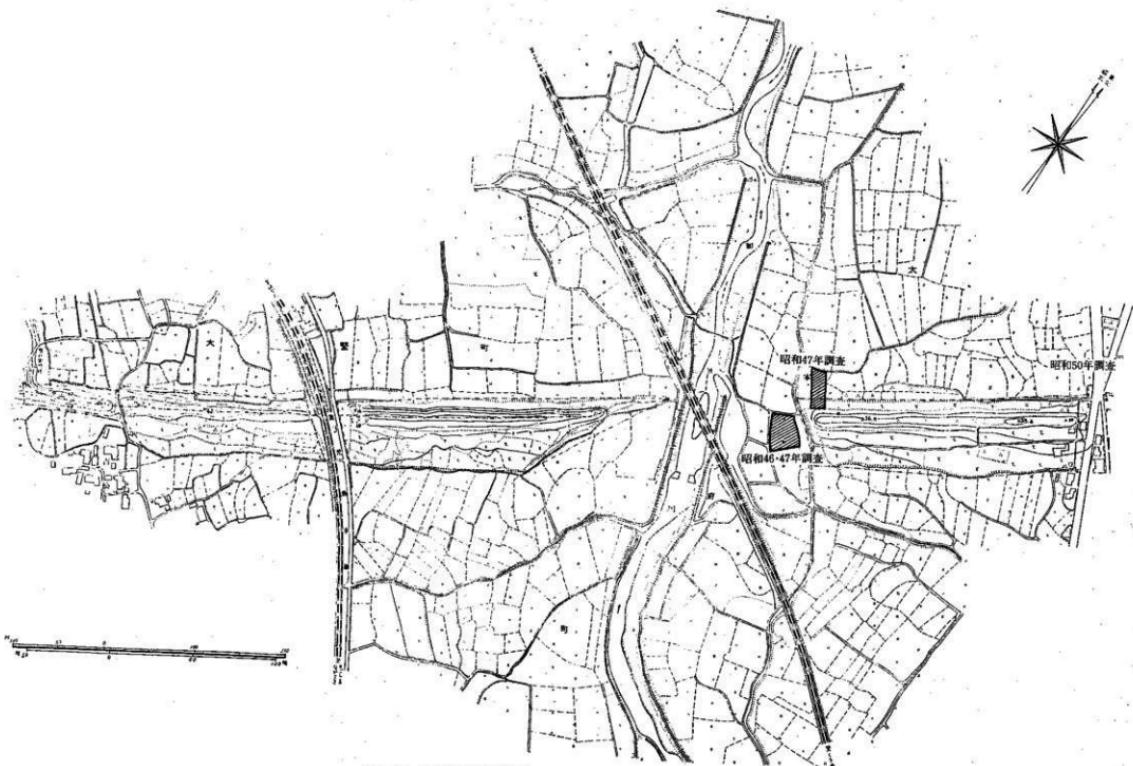
第1図 水域大堤地形図

水城(大堤)は博多から筑後平野に貫ける平地に築造され、土堤部分の全長約1,000m、高さ約14mで、東、西の2個所に城門を設け、ほぼ中央部は御笠川によって欠堤している。東端は大野城につづき、西端は牛頭丘陵に至り、さらにその西の山間の平地部に小水城としての上大利、大土居、天神山築堤などがある。

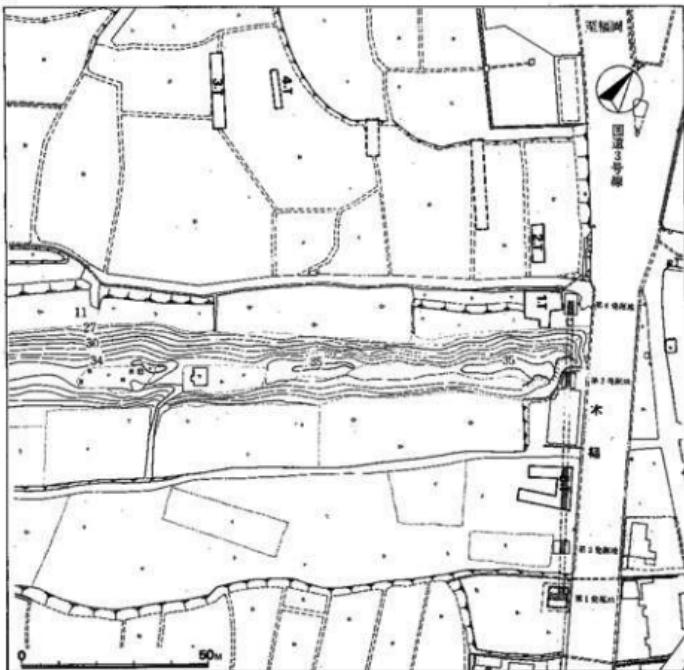
第2図 水城跡発掘調査地域図

調査地区は、福岡県筑紫郡太宰府町大字水城（字八反田）66、68、69、72—3、73—1、73—2と大字固分（字衣掛）224—1の約350m²である。この地域は一部特別史跡指定地を含み、他はその隣接地域であり、堤の外側にあたる大字水城字八反田はほとんど私有地である。そのため土地所有者の発掘調査承諾を得て、昭和50年4月24日から調査を開始し、途中好天に恵まれ、6月15日に約45日間に及ぶ調査を終了した。

水城土壘の外側（博多側）に堀の遺構の有無を確認するため4個所のトレンチを設定し発掘調査を行った。トレンチは、水城土壘の長軸の方位を真北から東へ50°00'を仮定し、これを基線として第2図のように設定した。1トレンチは、2段築成の土壘の下段と上段の界線を南端とし、下段の堀から北へ4mの範囲に設けた。下段の堀から粘土と砂の堆積層の外堀がはじまり、その底は次第に深くなる。また土壘裾部には丸瓦と平瓦を組みあわせた排水溝が外堀底に設けられている。

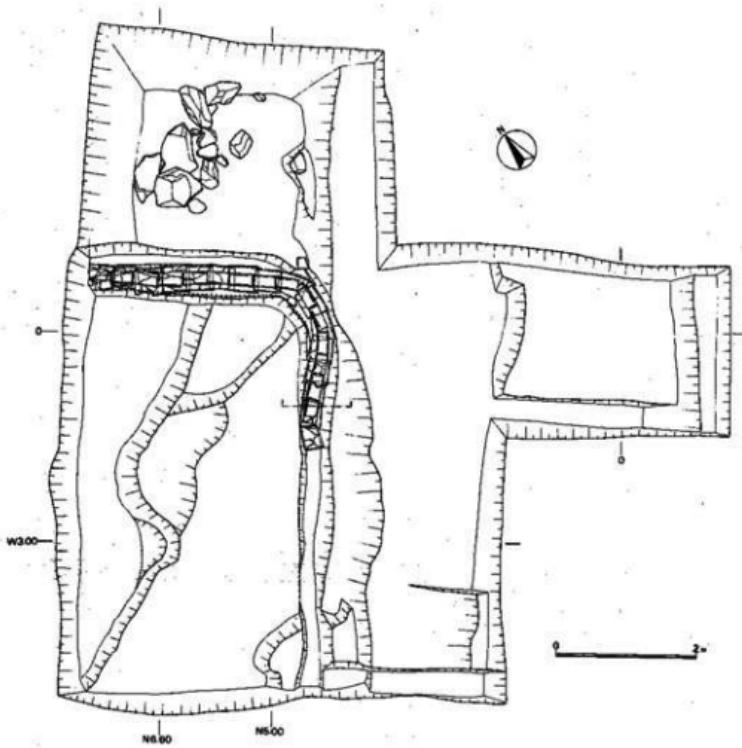
第3図 1 トレンチ 実測図

土壘の下段の平坦面は現状では幅6m～8mであるが、1トレンチの所見では後世の削平をうけて拡げられており、本来は4m前後の幅の狭い犬走り状の段と考えられる。この段の端から緩傾斜をもつて堀がはじまるが、斜面は2.4mで1.5m下る角度である。傾斜の終りにシガラミ状の木片が岸に沿ってみられたが、発掘区全体には遺存していなかった。堀底は青灰色粘土

で、その直上に灰色砂層が堆積し、2トレンチの掘の中央部に近いところではかなり荒い砂が厚さ30cmで堆積する。その上の堆積土は砂と粘土が互層状に認められ、2トレンチでは青灰色砂層（第5図⑫）が1mの厚さで堆積している。このように掘は水濠であることは確かであり滯水と流水を絶えずくり返していたと推測される。

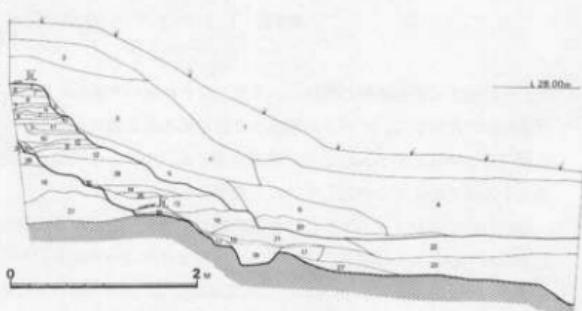
第4図 1トレンチ西壁土層実測図

1表土 2茶褐色（積土混在） 3褐色

土 4赤褐色土 5暗褐色土 6灰色

粘質土（市街土混在） 7黄褐色バイラ

ン土 8灰色砂質粘土 9灰褐色土 10@

と類似しているが褐色が濃い 11茶色土

12茶色土（バイラン土混在） 13灰黑色

砂質粘土（青灰砂混在） 14淡灰黑色砂

質粘土 15黑色砂質粘土（炭化物混在）

16灰黑色砂 17淡灰黑色質粘土 18暗青

灰粘質砂土 19淡青灰バイラン質土 20

暗青灰砂土 21青灰砂土（バイラン質と

黒色粘土の混在） 22暗褐色粘質砂土（瓦

礫） 23茶灰葉砂土 24灰色砂土 25青

灰色粘土 26@と類似しているが褐色

が混在 27@と類似 28赤茶色バイラン

土 29灰色粘土 30淡褐色バイラン土

31赤褐色土（酸化鉄分混在）

1トレンチにおいて土堤下段について一部をたち割り調査した。その結果この部分については築造の時期を異なる堆積土の状況を検出した。即ち第4図の西壁土層図にみると、外堀底からあがる地山の青灰色粘土は堀部で砂の瓦排水溝につづく溝で切られて、さらにつづき砂一砂一砂とびている。その上に砂一砂一砂の層の堆積土があり、砂の炭化物および瓦片を含む灰黑色砂質粘土はある時期の表層とみられる。土堤の築造と外堀の初期の状態は第4図の下部太線であり、これは上部太線とは結びつかない。これを下層土堤あるいは第1期土堤と考えると、この土堤および外堀に堆積土がある程度かなった時期に土堤下段は大規模な修理がなされ、高さも現在に近い状態となった。即ち⑦～⑩のように厚さ10cm前後の粘土と砂を

交互に積みあがるいわゆる版築工法はこの段階ではじめて行われ、從来の下段の高さより60cmほどかさ上げされている。これを上層土壁あるいは第Ⅱ期土壁と考えたい。このように第Ⅰ期土壁は高さも低く、かつ積土も砂あるいは粘土というあたかも外堀の堆土を利用して粗く築堤する工法である。それに対して第Ⅱ期には版築の工法を用いる細い仕事が行われたと云えよう。こうした所見は昭和47年に東堤西端部の土壁下段のたち割り調査の際にも観察しているが、水城土壁全体の現在みる姿が天智朝の築造ではなくして、後の大規模修理後の姿であるという重大な見解にもつながる。従って早急な結論は控えたいが、少くとも土壁前面の下段に関しては、2回にわたる築造の経過を明確にることができる。その大規模修理の時期については出土遺物が少く明らかにし難いが、工法から考えれば奈良時代の仕事の可能性が強い。第Ⅱ期の外堀はやや浅くなっているが、堀埋土中で注意されるのは、第Ⅱ期の外堀から「嘉定通宝」1枚が発見された。

この瓦排水溝と素掘り溝は一連のものであるが、第4図の西壁土層図で明らかのように、これが構築された時期は外堀の開削当初のものではなく、土層④、⑤、⑦のいずれも外堀の堆積がある段階に達した時点でそれらを切ってつくられたものである。瓦排水溝部分も外堀底の青灰色粘土の上に砂層が15cm前後堆積した上に平瓦が置かれている。これは使用された瓦が後述するように奈良前期のものであることと符合している。

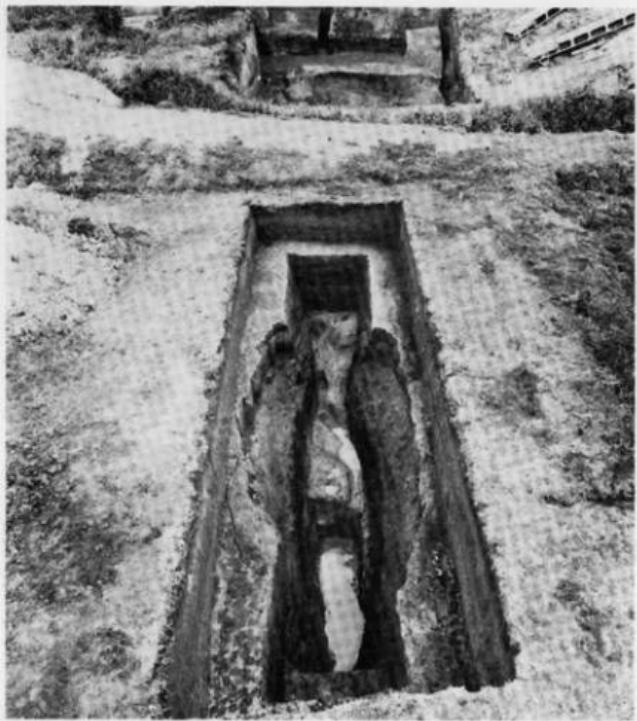
図版2 2トレンチ全景(北から)

2トレンチにおいては、外堀はますます深くなり、堀底の青灰色粘質土は表土から約3.3mをはかり、粘土と砂の堆積土が認められ、従ってこの外堀は滝水と流水をくり返していた水濠であることが判明した。

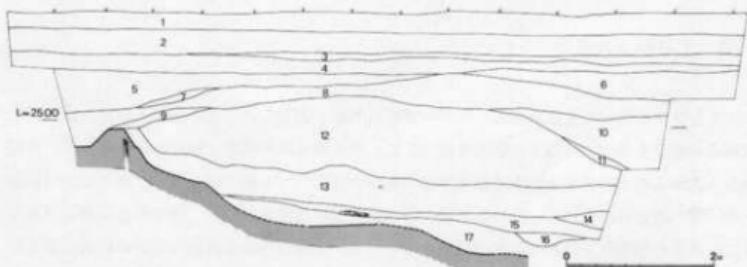
第5図 2トレンチ西壁土層実測図

1表土 2茶褐色土 3灰褐砂土 4褐色土 5灰色土 6茶灰粘質土 7淡茶灰粘質土
8暗茶灰粘質土 9暗灰荒砂土 10暗青灰砂土 11黑灰砂質土(青灰砂が混在) 12青灰砂質土 13黒色粘質土(有機質で腐植物が混在)
14(?)に類似(黒色土が混在) 15黒灰色粘土 16黒灰色粘質砂土 17灰色荒砂

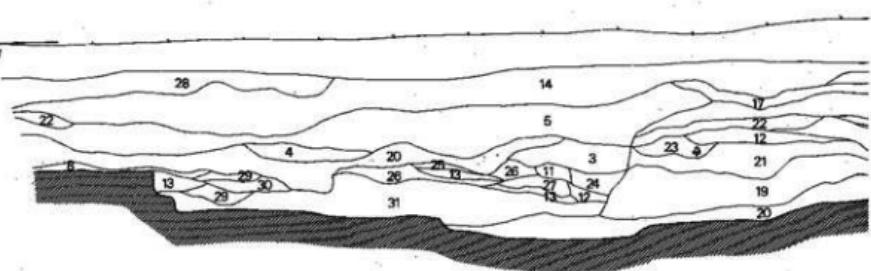
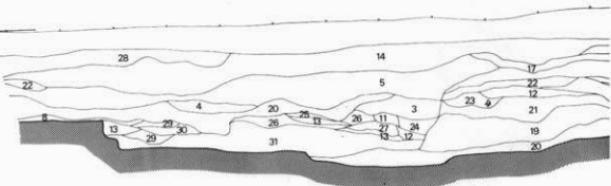
3トレンチ 西壁土層実測図

1表土 2 黄灰粘土(細砂混) 3 灰色荒砂(礫混) 4 灰色砂土 5 暗灰色荒砂(礫混) 6 ⑦と同質(やや砂が混) 7 淡灰青砂質土 8 茶色灰粘土質土 9 黑灰色粘土質土 10 ⑨に暗灰色砂が混在 11 黑色粘土質土(腐植土) 12 淡白細砂 13 壁土(4mに崩れ) 14 暗茶灰砂混土 15 暗灰粘土質土 16 茶灰荒砂 17 ⑭よりやや茶色をおびる粘土層 18 淡色細砂 19 暗灰色荒砂 20 暗褐色荒砂 21 灰色礫層(砂が少い) 22 暗灰色粘土質土(やや青灰色をおびる) 23 ⑩と同質 24 ⑪にやや茶色をおびる 25 ⑯に同質 26 暗灰色細砂 27 暗灰色荒砂 28 暗茶灰粘土 29 青灰色質土 30 砂に同じ

と4トレンチにおいて検出した。この北岸は土堤から約68mであるが、但しこの数値は該当部分の土堤の下段平坦部幅を1トレンチで検出した4mと仮定し、下段北端=堀南岸肩と堀北岸肩とを計測したものである。現地形をみると3および4トレンチから直線距離に当る土堤の下段平坦部は12mと広く張り出した形をとり、他のそれと異り、これが後世の削平によるものならば問題ないが、本来の姿であるならば幅の幅はこの部分では60m位となる。立上り付近の堀底は標高22.75m、北岸の高さは24.0mであり、これは2トレンチの堀底の最深部23.25mから50cmさがっている。2トレンチと3トレンチとの距離は約85mであるから、堀底の傾斜は比較的緩い。立上り付近の堀底は1、2トレンチと同様の青灰色粘土であるが、堆積土は砂層がほとんどであり粘質土は少いが、第6図森のようにかなり厚い黒灰色粘質土もあるのでこの地点においても流水を主とする溜水状態の時期もあったと考えられる。しかし圧到的に多い荒砂の堆積をみると、かつて昭和46年以来御笠川の右岸付近の氾濫原を調査した際の土層とよく似ており、この3トレンチ付近まで氾濫した土砂の堆積の可能性も考えられる。

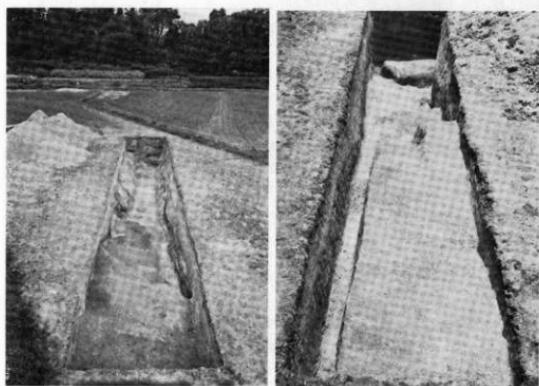
図版3 3・4トレンチ全景(北から)

3トレンチは、外堀がつづいているがやや浅くなり、トレンチ北半の部分で立上りを検出した。この外堀北岸は4トレンチにおいても同様な結果を確認した。以下その詳細を個別の遺構ごとに述べたい。

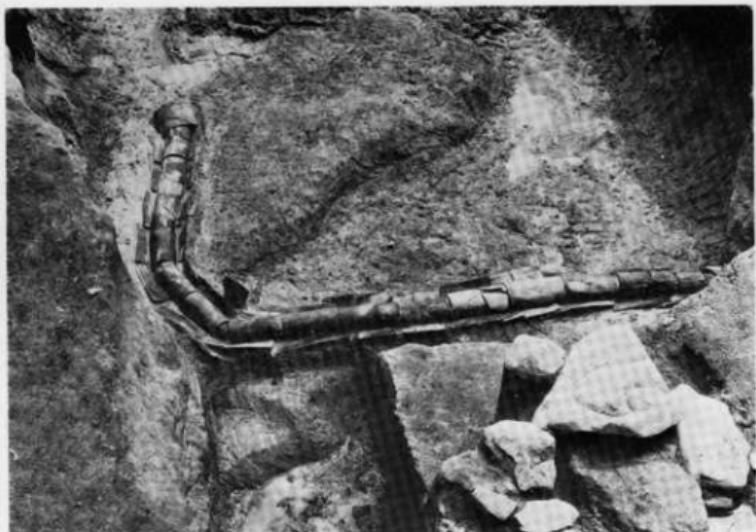
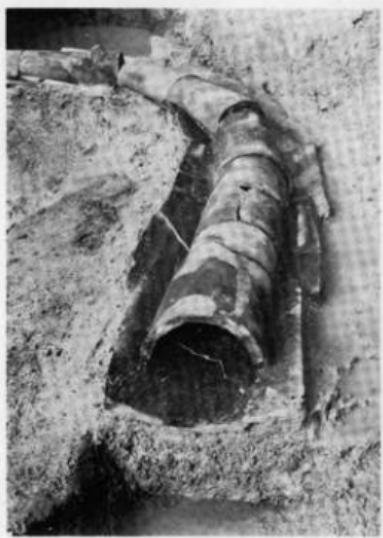
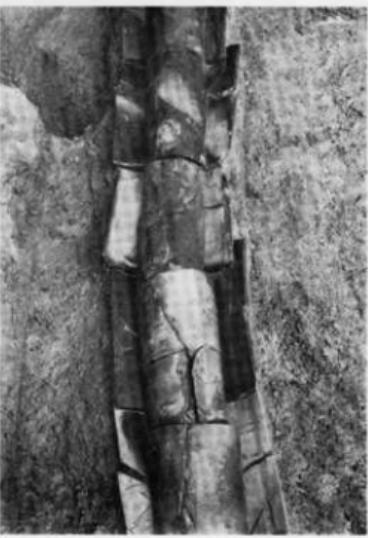
図版5 1 トレンチ瓦排水施設

1トレンチにおいて、土壁の裾部、堀底の始まりの部分に沿って瓦を使用した溝を検出した。これはトレンチ西壁から約3mは素掘りの溝で、途中から瓦を使用した溝に変り、約2mのところでゆるい曲線を描きながら折れ北へつづいている。瓦を使用した部分の溝の構造は、完形の平瓦を約5cmの重ねで縦に敷き並べ、その中軸線に丸瓦を組みあわせる。屋根瓦を葺く場合と同じ手法で、玉縁部分をはめ込みにする。平瓦・丸瓦の組みあわせの上に、破碎された

主として平瓦を蓋にする形で置いている。蓋として使用された瓦は平瓦が多いが、なかには丸瓦や面戸瓦もあり建物の使用瓦を便宜的に転用したと考えられる。瓦使用部分は全長約5m分検出したが、そのレベル差は平瓦上面（溝底）で25.3cmを測り、西から東を経て北へ水が流れている。カーブする部分は構築上難しいと思われ、丸瓦の玉縁がはずれており、それを補うためであろうか、蓋の破碎瓦が多くかけられている。

発掘時には、平瓦と丸瓦の間は中空になりヘドロが堆積していたが、まだ使用に堪える状態である。この種の瓦を使用した排水溝は瓦窯跡にはみられ、例えば埼玉県新久A地点2号瓦窯跡、栃木県水道山1号瓦窯跡などでは素掘り溝に平瓦で蓋をする構造であり、燃焼部から焚口外への排水の機能をもっている。今回検出した瓦排水溝は構造的にはすぐれたものであるが、外堀底にこれを作る機能的な意義については理解に苦しむ。素掘りの溝は西へさらに延びておもわれるが、水の流れが自然地形からみて東から西が自然であるのに対し、あえて逆方向に流しており、この溝の機能はその行方を追求することによって将来の発掘調査にまちたい。

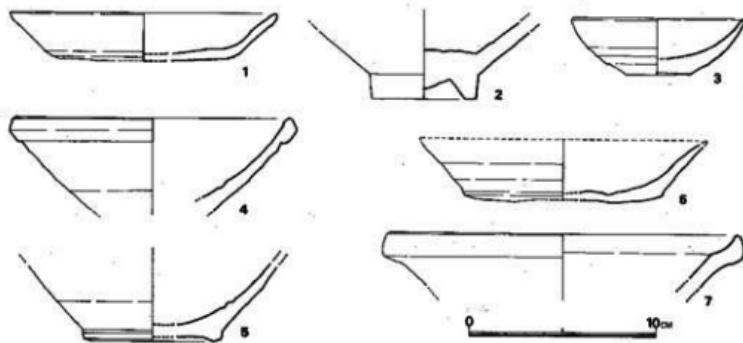
第7図 1・2トレンチ出土土器実測図

今回の調査で出土した遺物は土師器、青磁、白磁、瓦壠類と宋錢である。それらの大部分は1トレンチの掘埋土中から出土している。また1トレンチにおいては瓦を使用した排水施設を検出し、その使用瓦はまとまった資料である。土器は主に1・2トレンチの外堀上層部において瓦類と共に出土した。1～5は1トレンチ、6・7は2トレンチから出土したものである。1は土師器（皿）で掘埋土（茶色土）から出土した。底部は糸切痕を有し、復原口径14.4cm、器高2.6cmで茶色を呈する。2・4・5は白磁で茶褐色ないし褐色土から出土した。全体に濁白色を呈し、薄い釉薬が施されている。3は青磁皿で復原口径9.4cm、器高3.0cm、底部径3.4cmを測る。全体に濁緑色を呈し、体部は内側しややあげ底である。6は土師器（杯）で茶灰粘質土から出土したもので、口辺部が若干欠損している。復原口径15.4cm、高3.2cmぐらいと思われ、全体に淡茶色を呈し砂粒が多く軟質である。7は龍泉窯系青磁である。これらはいずれも掘埋土上層の遺物であり、13世紀頃の遺物と思われ、同時に「嘉定通宝」が発見され、この時期に外堀は埋まりつつあったことを示唆する。

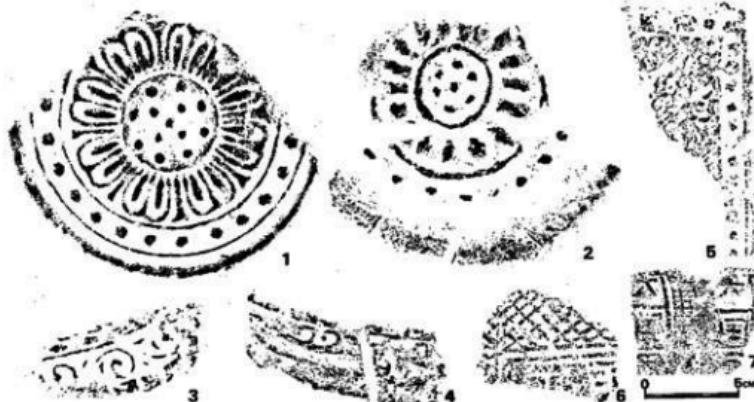
第8図 1トレンチ出土古瓦拓影

軒丸瓦は総数4個を数える。1はいわゆる鴻臚館式と呼称されているもので、掘埋土（茶色土）から3個出土した。2も茶色土から出土したもので十七弁単弁瓦で粗雑な瓦である。軒平瓦は総数5個出土し、3は茶灰荒砂から4は表土中に混在していたものである。文様構成が判明するものは3・4のみで、3は1とセット関係をなす。文字瓦は2種類あり計4個出土した。「大国」銘は灰色粘質砂から、「平井瓦屋」銘は茶灰荒砂から出土した。

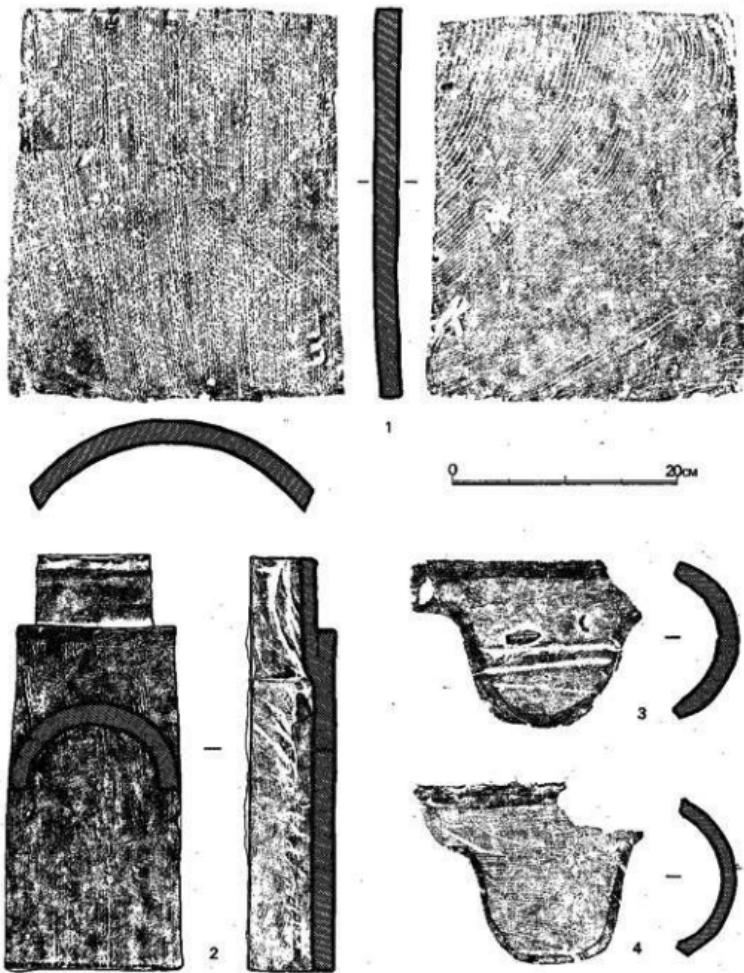
第8図 1トレーンチ排水溝使用瓦拓影

1 トレンチにおいて検出した排水溝使用瓦は、丸・平瓦の完形の瓦と、それを覆う破片瓦とに分つことができる。完形あるいはそれに近い瓦は丸瓦15個、平瓦16個を数え、破片瓦中に面戸瓦2個が混在していた。丸瓦は繩目文を擦消したものが大部分で、全体に黒色をおびたものが多い。模様による製作痕とそれを半裁した痕が明らかである。平瓦は繩目文とそれを擦消したものとに分けることができ全体的に黒色を呈し、細い繩で叩打されている。表面は細い布目で糸切ないし撻などで丁寧に整形しており、胎土は砂粒が少く焼成は硬質である。3・4の面戸瓦は胎土、色調共に丸瓦の特長に酷似し、側面は丁寧に籠で整形している。破片瓦も大多数が黒色を呈する瓦である。

今回検出した丸・平瓦のうち黒色系の瓦は全体総数の約80%を占めている。これらの瓦は大宰府政府跡はもちろん、大宰府管内の寺院跡等から出土する鴻臚館式の瓦に類似している。

その製作時期は瓦の、製作技法、色調・胎土等および大宰府政府跡の出土状態をみると、8世紀前半の可能性が強い。

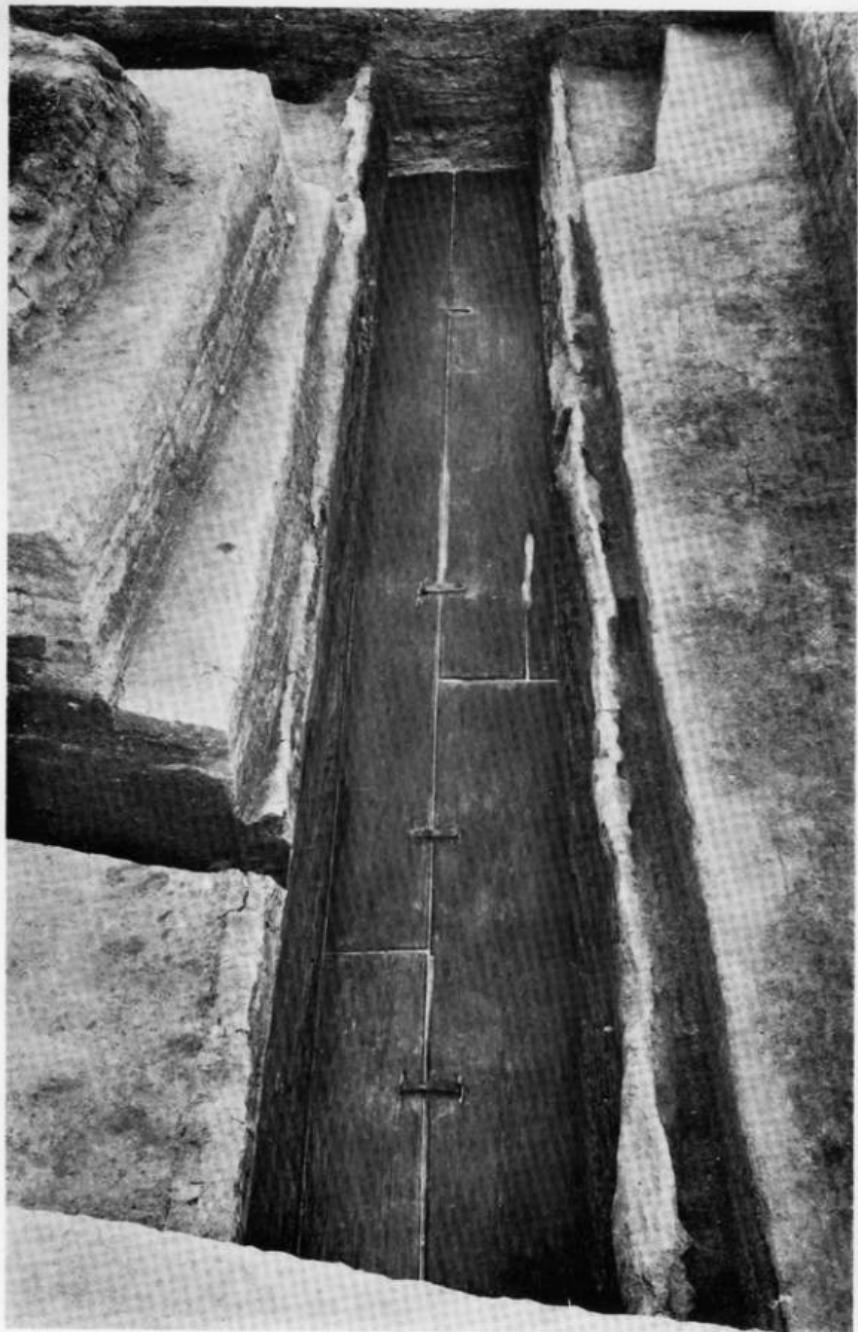
図版9 5 トレント木樁全景(南から)

昭和5年発掘地の標示に従うと、今回の調査は第2と第3地点との中間部分の11mについて行った。全体として遺存状態は良好であり、細部の構造を明らかにすることことができた。

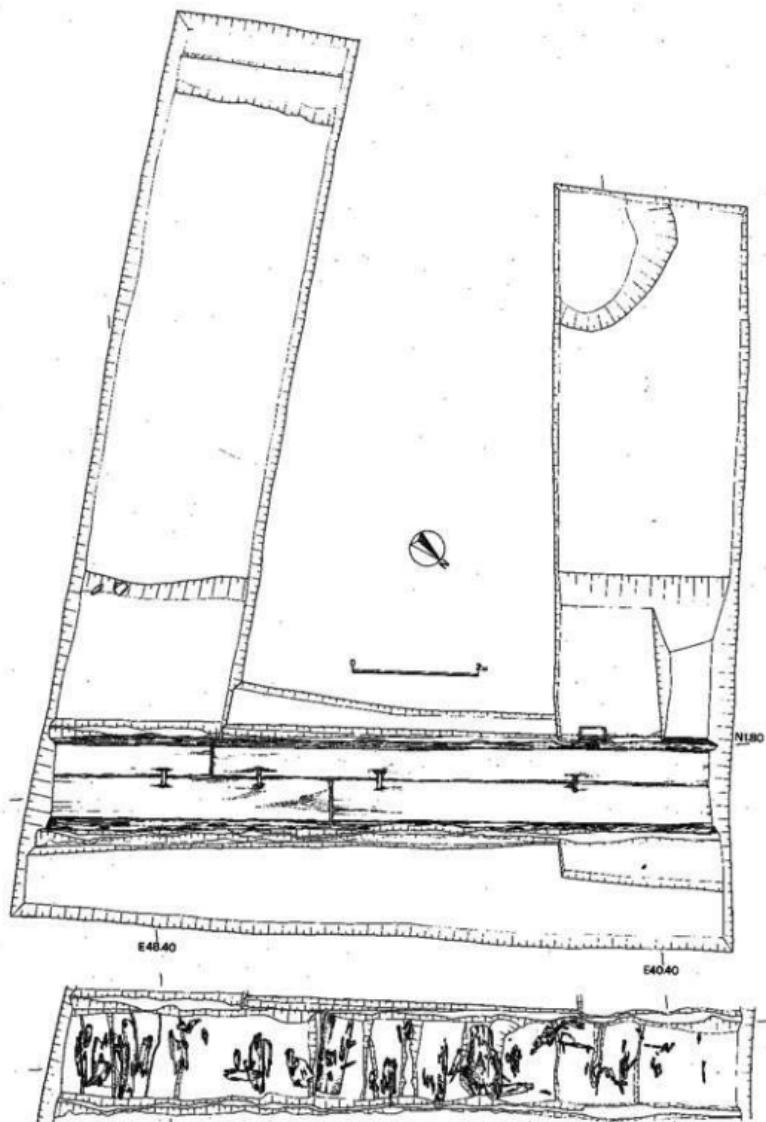
第10図 5 トレンチ木橋実測図（下）蓋穴測図

この掘方の中央に底板を 2 枚敷き並べるが、その 1 枚の板の幅は 70 cm、厚さ 26 cm で、両端に側板をはめ込むために深さ 6 cm、幅 19 cm の切り込みをつける。1 枚の底板の全長は発掘区内では明らかにできなかったが、6 m 以上の長大なものである。底板の接合は、左右 2 枚、前後 2 枚ともに凹凸を側面および木口に設ける、いわゆる一枚納つなぎである。さらに左右 2 枚の底板の接合はそのうえに鉄製の強固な平形カスガイでとめている。平カスガイは 4 本を検出したが底板の両端に近いところと中央付近の計 3 個が 1 枚の底板に使われたと考えられる。しかし南半の底板のように左右前後が集まる部分はそこにも使用し、ずれなくよう配慮がされている。原則として 1 枚の底板に 3 個所とすると、さきに不明であった 1 枚の底板の長さは北半の場合には約 8 m と推測される。カスガイは幅 4.5~5.1 cm、上面長さ 24.0~25.4 cm、爪の長さ 15.9~16.6 cm をはかる。表面に赤色を帯びた酸化鉄が塗られている。遺

木桶底の内法幅は116cmであり、長軸(南北)の底板の傾斜は検出区の14.81mで約3cm北が低い、極めて緩い傾斜である。今回検出された木桶に使用された木材の樹種はすべてヒノキであるが、詳細は付2「木桶の樹種について」を参照されたい。

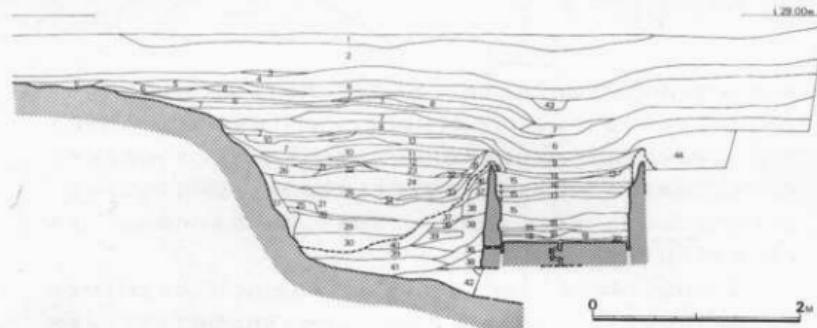
第11図 5トレンチ北壁上層断面図

1 黄土 2 淡茶色土 3 黄白色ペイラン土 4 赤褐色粘質土(炭化物混) 5 淡茶色砂質粘土 6 灰褐色ペイラン土 7 茶色粘土 8 赤褐色砂質粘土
 9 赤褐色砂質粘土(炭化物混) 10 淡茶色粘土(炭化物多混) 11 ④に類似 12 白黄色ペイラン土 13 黄褐色粘質砂 14 色粘土 15 灰色粘土 16 深灰色
 粘質砂 17 灰色砂 18 灰色灰砂 19 灰色鐵砂 20 灰色灰砂 21 淡褐色粘質土 22 深赤色ペイラン土 23 赤褐色粘質土(灰色を含む) 24
 ④に類似 25 ④にペイラン土(黄色)が混入 26 ④に炭化物混入 27 深赤色粘質土 28 ④に同じ 29 淡茶色粘質土(炭化物混) 30 茶褐色粘土 31 ④
 に同じ 32 ④に同じ 33 ④に同じ 34 深褐色粘土 35 白灰土 36 黑色粘土 37 ④に同じ 38 黑茶色粘土 39 深灰色粘質土 40 基礎粘土 41 深
 色粘土(茶と黄色の粘土混) 42 青灰色砂 43 ④に類似 44 深褐色ペイラン土

次に木桶の被覆状態について述べよう。被覆は底板から側板の上縁まで、黒色ないし灰色の極めてねばり気の強い、緻密な粘土によって山形に覆われている。山形の裾に当る底板の被覆粘土は1.7mの厚さで、蓋に近づくにつれて20cmと薄くなり、側板上端から蓋板の部分は良質の灰白色粘土を用いて被覆している。従ってかなりの気密性を保っていたと考えられるが、如何せん1,300年の時間は蓋板を腐蝕させてしまった。こうして粘土で直接木桶をつつんだ後に掘方を埋めるが、その埋土は砂質粘土ないし粘質土を主とし、こまかく版築状につき固めている。蓋板は土圧によって沈下し、土層も木桶直上部分が順次くぼんでいる。上層埋土では第11図土層⑦の茶色粘土中からかなり多くの須恵器を検出した。土層⑥は赤褐色の砂質粘土で炭化物を多く含み汚れているが、これが旧地表であろう。

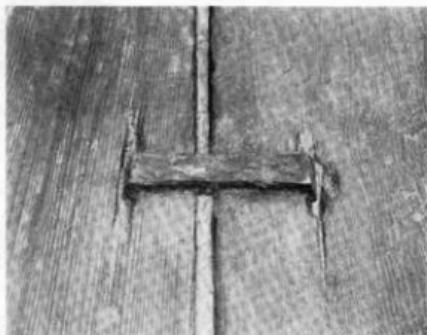
図版10 木板底板接合と平型カスガイ

存状態は北端の1を除いて極めて良好である。底板の厚さは26cmで、爪が16cmの長さであるからほぼ3分の2の深さまでこのカスガイはくいこむことになる。底板の接合は一枚枘つなぎで、かつ両側からの土圧のために分離する恐れはないと思われるのに、このようにカスガイを用いてさらに補強する入念な仕事である。発掘所見でも底板が分離した個所は全くなかった。また底板は表面がわずかに腐蝕し、また磨滅している程度で、内部は生木の状態に近く、遺存状態は極めて良好である。

鉄製のカスガイは古墳時代に既に製造されていたとおもわれ、木棺等に使用された例をみると。しかしそれらはいずれも小形の棒状の形態であり、本例のように大型の平型カスガイではない。平型カスガイは法隆寺の建造物に使用されているが、それらは中世以降の修理の際に使われたものである。従って木棟使用の本例はわが國建造物等に使用された最古の平型カスガイと考えられ、しかも製作年代が664年と明らかな遺品である。

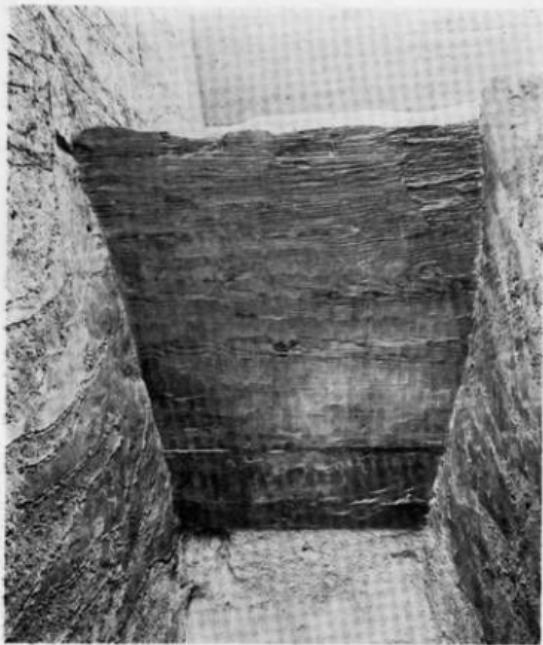
図版12 側板外表面

側面を一部発掘しただけであり何とも云えないがその可能性は十分考えられる。トレンチ北端で西側板の側板の外側を底板まで一部発掘し、その所見では地山の黒灰色の礫混りの固い砂層の上にパイラン質の青灰色砂があり、その上に底板が置かれている。側板の外面は被覆する緻密な粘土のため表面の遺存が極めて良好で、削痕がよくうかがえる。板目と直角方向にやや幅広のしかも深い削り痕と幅狭く長平の刃痕がみられ、手斧とヤリガソナによって表面の加工がなされたと推測される。その削りくずが最下底の青灰色砂の上に数点

発見されたが削痕の量に比較して微々たる量である。従って側板および底板も含めて、別の作業所にて加工をした後運搬し、現地では据え付けた後若干の手直し程度の整形、例えば側板と底板側面を平滑にそろえる等の仕事を行ったと推考できる。

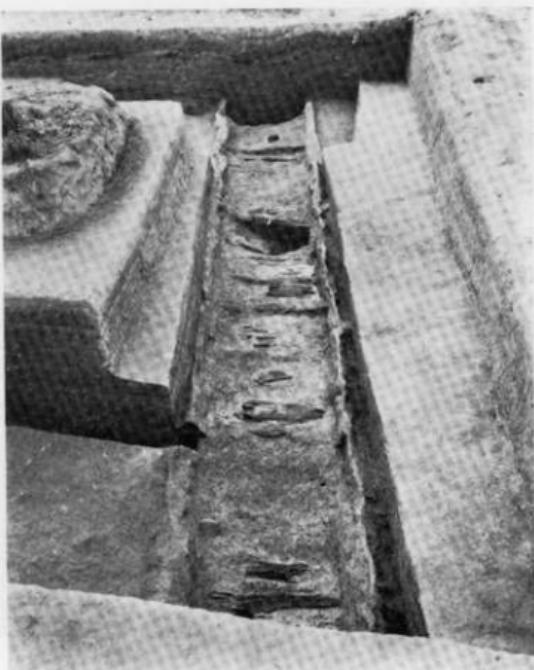
図版13 木桶蓋検出状態（南から）

横架された蓋板の遺存は悪く、原形をとどめるものはなく、木樋内に早い時期に落下した中央部の1枚が原形に近い状態と考えられる。現状の幅45cm、長さは側板の両外に各々17cm程度出るとして1.70m前後であろう。蓋板の1枚の幅について推定するもう一つの考えは、蓋板の縫目に目張りされたと思われる粘土を歯状に検出した。その粘土間は70~80cmをはかり、これが板幅とも考えられる。トレンチ南半の1枚の厚い蓋板の幅は60cmをはかりこれに近い数値で

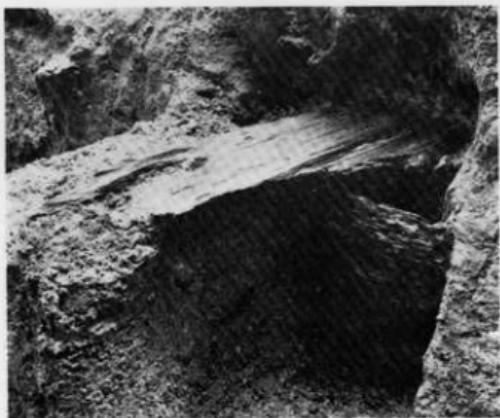
図版14 蓋と側板の接合状態

ある。次に蓋と側板との関係が問題となる。昭和5年の調査の所見では、蓋板の内（裏）側にL字状の切り込みを入れ、側板が内傾しない手法をとっていると述べている。今回の所見は被せ蓋のような遺存状態とみられるが、これも腐蝕がはなはだしく確實とは云い難い。土圧によって側板が内傾することを防ぐためには嵌め込み式の蓋にするのが当然であるが、にもかかわらず前述したように側板はすべて内傾していることは、あるいは被蓋の可能性も残っている。

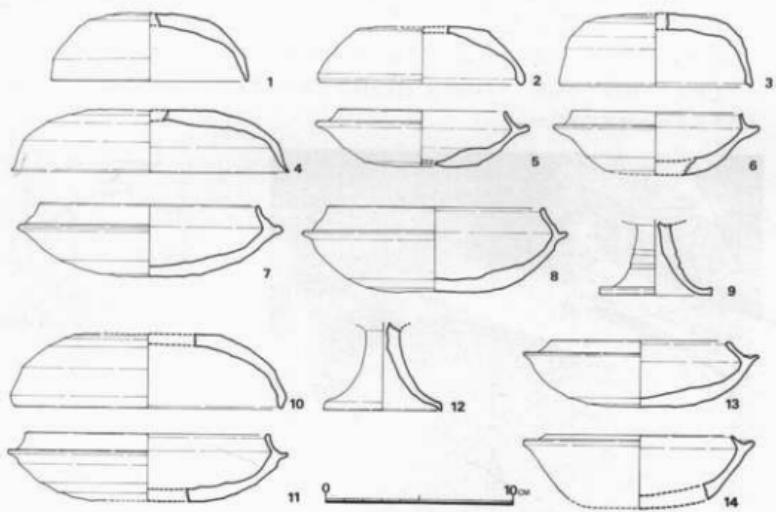
第14図 5トレンチ出土土器実測図

1～4・10は壺蓋で1～4は掘方上層埋土の茶色粘土から出土し、口径約10.5cm、器高約3.6cmで天井部から体部に丸味をもつ。4は1～3に比べ若干大きく口径14.8cm、器高3.3cmを測る。10は中央の赤褐色粘土から出土したものであり、天井部はやや平たくなる。5～8は茶褐色粘土質土、13・14は木桶内の下層（暗灰荒砂）から出土した。5・6・14は器形、法量ともに類似し口径9.0～9.8cm、器高3.1～3.6cmである。立上りが浅く受部から底部にそりをなし、底部は平たい。胎土には砂粒を若干含み、焼成は堅緻である。7・8・11・13は立上りが前者に比べやや高く、受部先端部は丸く仕上げている。口径9.5～13.0cm、器高3.6～4.0cmを測る。底部から体部への箇割りが深いが、全体に丸くおさめている。9と12は高壺の脚部で9は黄褐色粘土質土から12は暗灰色粘土質土から出土した。体部と裾部との境界に2本の浅い沈線が施され、全体にヨコナデの調整で仕上げている。底部径約6.1cm、脚高3.7～4.3cmである。

これらの須恵器は壺蓋、壺身共に器形、法量などから2種類に分けることができ、古期に属するものは壺蓋（4・10）、壺身（7・8・11・13）といえよう。しかしいずれもIVの時期に編年できる大浦1号窯タイプである。

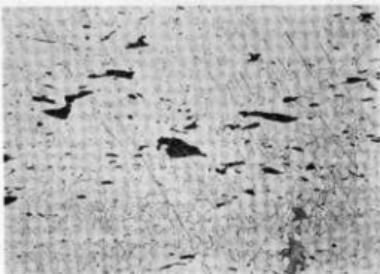
図版16 カスガイ鉄の顕微鏡写真

顕微鏡観察によると、図版16のように、極めて炭素の含有量の少い、ノーカーボン状態で、非金属介在物が多い。こうした極軟鉄は折り曲げに強く、カスガイとして最適の素材であり、7世紀後半の時点でのカーボンの含有量を自由に操作できる製鉄技術を経験的に獲得していたことを物語っている。

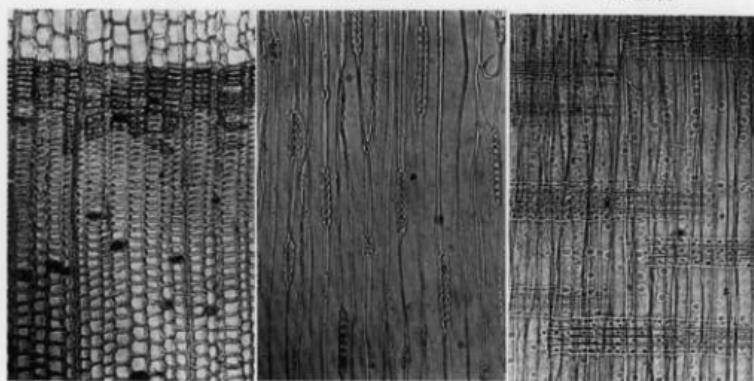
図版17 大宰府水城・木桶材(ヒノキ園材)

図版17の顕微鏡写真（ヒノキ材の顕微鏡写真と、木棟の材の顕微鏡写真）でわかるように、ヒノキ科（CUPRESSACEAE）、ヒノキ属（*Chamaecyparis* Spach）の特徴をもっており、ヒノキ属のものであることは間違いない。ヒノキ属にはヒノキ、サワラなどがあり、したがって正確な樹種名は材の顕微鏡観察からだけではわからないが、一応、ヒノキ（*Chamaecyparis obtusa* Sieb. et Zucc.）と見做してよいであろう。
