下ノ西遺跡 IV

— 県営圃場整備事業（桐島桐原地区）に伴う埋藏文化財発掘調査報告書 —

新潟県和島村教育委員会

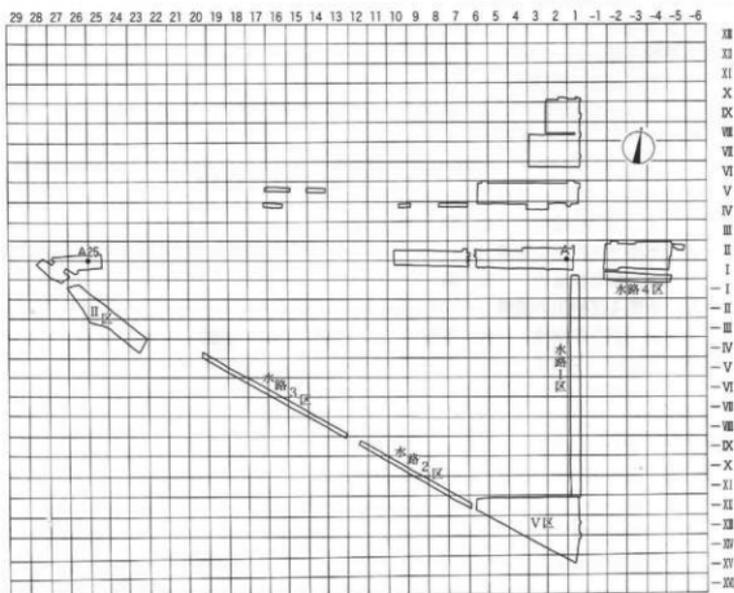
第1図 グリッドの設定と各地区の呼称

平成9年度の村道建設に伴う確認調査時に設定したグリッドを踏襲した。それは、村道法線上の任意の2点(A1点 X=174341.294 Y=23928.708、A25点 X=174305.730 Y=23681.250)を基準とし、10m×10mを1区画としてグリッドを設定した。各グリッドの呼称は、南北方向をローマ数字、東西方向をアラビア数字で表したが、今回の調査区は全て9年度に設定したIラインより南に位置することから、南北方向については-I・-II・-III……というように負の数字で表現した。

小グリッドについては、1グリッドを2m×2mの区画で25分割し、南東隅が1、北西隅が25となるよう設定した。

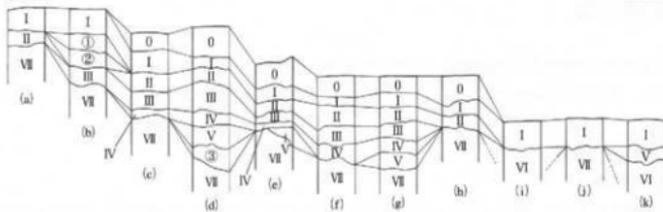
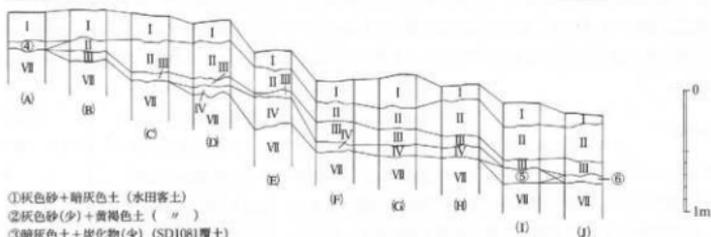
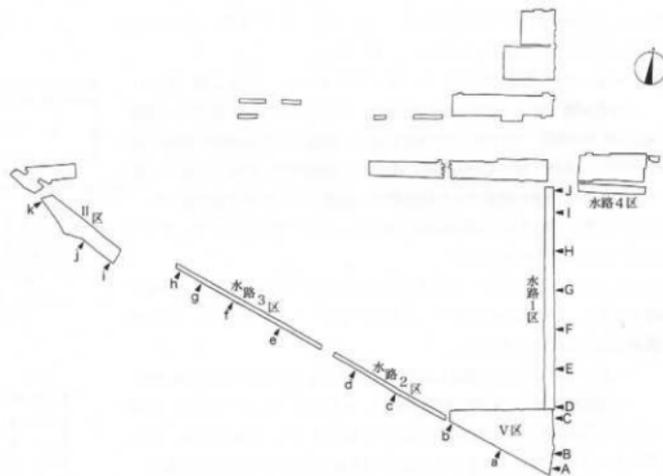
第3図 下ノ西遺跡基本層序柱状模式図

下ノ西遺跡の基本層序は、第3図のとおりである。

遺跡の現況はほとんどが水田として利用され、過去の第1次圃場整備の実施で若干の地形改変を受けている。その影響は山際に所在するⅡ区とⅤ区において顕著で、20～30cmを測る耕作土・床土の直下で基盤層に達し、ノーマルな遺物包含層は部分的にしか確認できなかった。

Ⅱ区以外の基盤層は、非常にしりがあるⅦ層である。同層は酸化状態では黄褐色の色調を示すが、背後の丘陵から続く沢筋にあたる水路2～3区では、還元され青灰色に色調が変化している。Ⅱ区では、このⅦ層の上位に茶褐色の泥炭（Ⅵ層）が厚く堆積しており、奈良～平安時代の遺構はこのⅥ層上面で確認できる。Ⅵ層とⅦ層の境界部が露出するⅡ区-Ⅲ-25グリッド付近では、背後の山からの滲み出しによる湧水が著しく、この環境が本地区における木製品の遺存に好条件をもたらしたものと推定される。

遺構確認面である、Ⅵ・Ⅶ層のレベルを比較すると、南北方向ではⅤ区の最も山側である(A)付近で16.38m、北部の水路1区Jでは15.36mを測り、150mほどの間で約1mの比高差がある。南北方向では、沢筋の西寄りである水路3区(a)が15.47mと最も低く、東側のⅤ区(a)では16.42m、西側のⅡ区Jでは15.68mという値を示す。

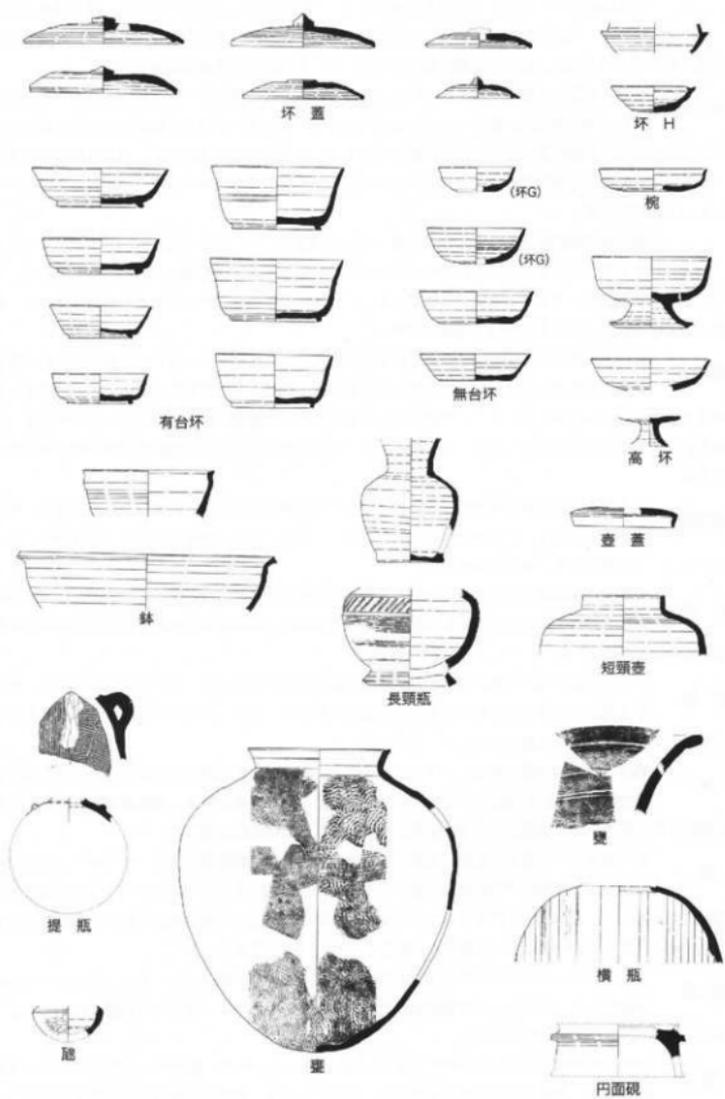
第4圖 器種分類圖(須惠器)

円面碗 今回の調査ではV区の包含層から1点が出土したのみである。碗の海から脚部にかけての破片であり、側面に1条の突帯を有する。小断片のため、脚部の透か穴の有無等は不明。

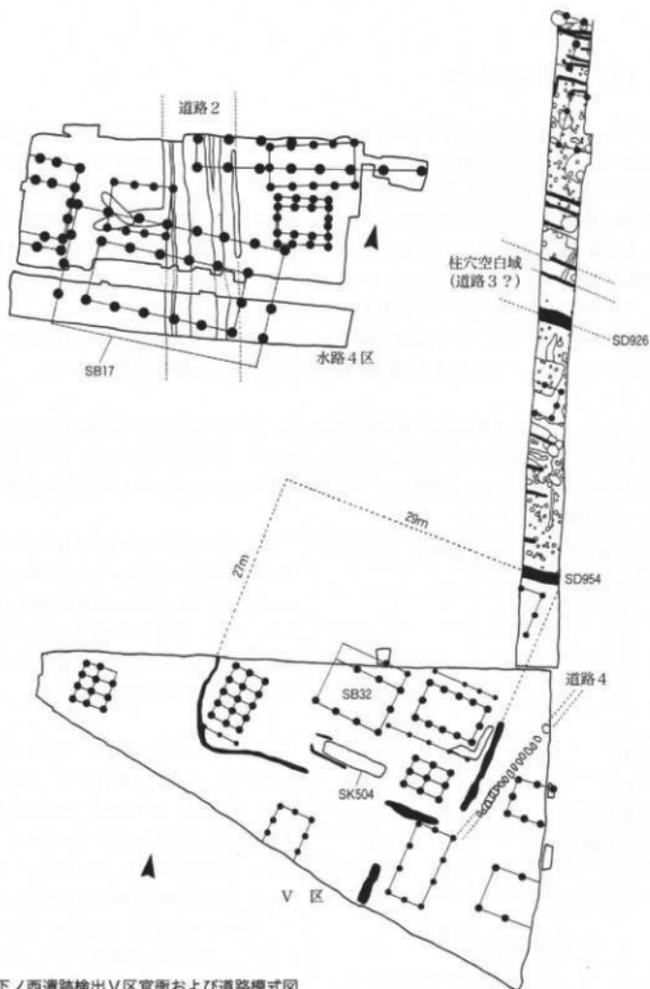
第8図 下ノ西遺跡検出V区官衙および道路模式図

下ノ西遺跡の既調査区の中で、北陸道に比定しうる明確な遺構は確認できなかったが、V区官衙の北面を区画する溝SD954より北へ約25mの位置に、同方向の溝SD926があり、その外側が4もしくは6m幅で遺構のほとんど分布しない空白域となっている点が注目される。過去6次の調査が実施されたJR越後線南側の村道に沿う地域では、ほかにこのような箇所はない。溝SD926は、後世の削平を受け基底部のみが残存している状態であり、対応する反対側の側溝が削平で失われていると理解すれば、この空白域を道路として捉えることも不可能ではない。

V区官衙の具体的な性格および北陸道の問題については、調査範囲が限られていたこともあり、今回の調査で解明することはできなかった。今後、島崎川流域で明確な北陸道が発見され、そのルートが特定された時点で再検討されるべき課題と考えられる。
