史跡横須賀城跡III

昭和61年度保存修理事業概報

大須賀町教育委員会

第Ⅱ章 発掘調査の概要

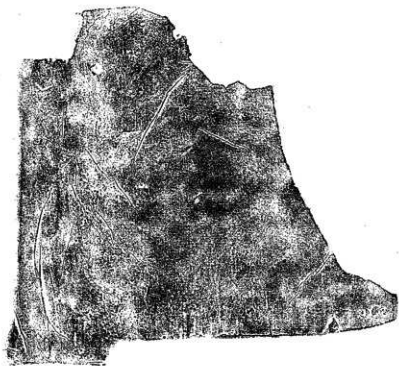
第12図 出土遺物実測図(4)

棧瓦 (第12図12)

12は瓦当に唐草紋をつけ、中心に梅松紋をつける。

13は輪造い瓦である。この瓦は棟に組み込む棟込瓦の一つである。長さは12cm、幅は広い方で12cm、狭い方で8.8cmを測る。

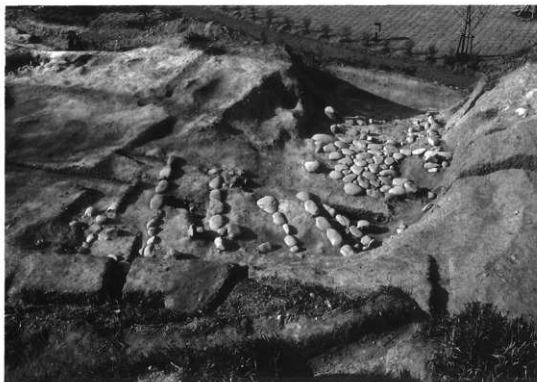
1. 石段全景(東から)

二の丸から曲輪へ上がるまでの斜面に造られた階段部分である。後世における土採り等により最下部の状況は確認できなかったが、ほぼ全容を明らかにすることができた。斜面という立地条件のために多くの石が移動したり欠落しているが、検出した石から階段の横幅や各段の幅、傾斜角等は十分類推することができる。比較的原位置をとどめている石を参考にすると、一段一段の幅は水平方向でほぼ50cmを測り、比高差は約25cmである。階段の横幅は下から上まで均一でなく、上の方がやや広くなる様子で、ほぼ180cm～200cmを測り、階段全体の傾斜角はほぼ30度前後である。階段の北の側列からは石に泥り瓦が何点か出土しており、瓦を利用した何らかの施設、特に排水施設の存在がうかがえる。

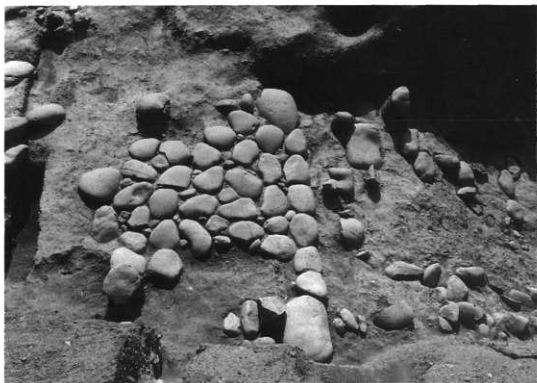
2. 石段検出状況(この部分に門があったと思われる。)

おそらく門の下にあたる部分であろう。石敷きの前列（斜面側）は両側に特大の石（ともに最大長70cm、最大幅40cmくらい）を配置し、この上に門柱が建てられていたものと思われる。大石の中心間の幅は2.60mを測り、大石と大石との間には1.90mの間に6個の石が配置されている。石敷きは東に向かうにつれて狭くなり、全体的には台形を呈するが、一部石が抜き取られた可能性もある。石の形状はさまざまだが、ほぼ同程度の大きさのものを使用し、石と石の間には小石をはさみこんで固定している。石の上面はほぼ平坦で歩きやすく、全体的に東に向うにつれ、上

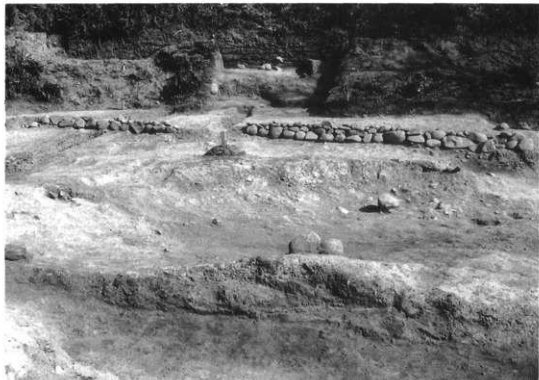
1. 石積み遺構全景(西から)

C地区の東側、グリッドではD6・D7にかけて検出した。この石積み遺構から東側は一段高くなっているので土止めの役割りを果たしたものである。石は崩れ等若干の移動は考えられるが、ほぼ構築当時の状態を保っており、最下段に比較的大きな石を配置し、その上に一段あるいは二段に小さめの石を載せている。石列はほぼ直線状をなすが、途中で切れている部分がある。後世に石が抜きとられたかあるいは東側の低い段上へ上るための入口の可能性も考えられる。しかし、石積み遺構のすぐ南側には地面が階段状にカットされた部分が見られ、この部分も登り口として考えたいところである。東側の一段高くなった部分は、先に述べた階段状遺構のうちで螺旋状にカーブする部分のすぐ東側の壁の上を通過して、B地区とつながる傾斜で連なっており、この部分がC地区からB地区への通路であった可能性はある。このように見えてくると石積みそれぞれでは構築時期の判定は無理であるが、構造上明らかに城に伴うものと思われ、階段状遺構と同時期のものと考えても良いかもしれない。石積み遺構の北側にはやや石が抜きとられたと思わ

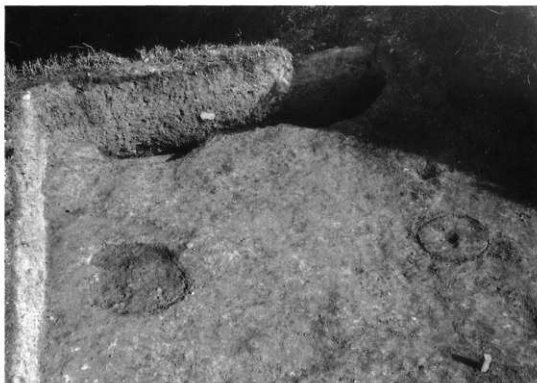
1. 調査区北側の一段高い部分で検出された柱穴(西から)

B地区の東端、グリッドではC2・C3・D2・D3にかけて検出した。前列（東側斜面側）の2柱穴はしっかり掘り込まれ、南側の柱穴からは2個の礎石も出土している。現場の状況から完掘はされたが、両柱穴とも直径約90cm、深さは北側が50cm、南側が40cmを測る。後列については柱穴らしき掘り込みは検出できなかったが、柱が建っていたであろうと思われる痕跡が2ヶ所確認できた。北側のものからは細かな炭火物が多量に検出されている。柱穴（痕）間の幅は前列が2m、後列1.90mを測り、前列と後列との幅は約2mである。なお、この部分は古地図にも階段と門が描かれている。

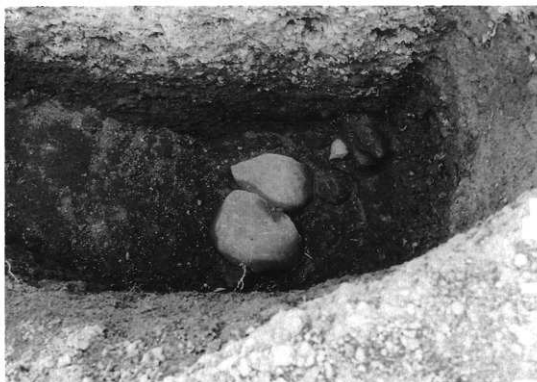
2. 同上柱穴内破石検出状況
