# 史跡横須賀城跡IV

昭和62年度保存修理事業概報

大須賀町教育委員会

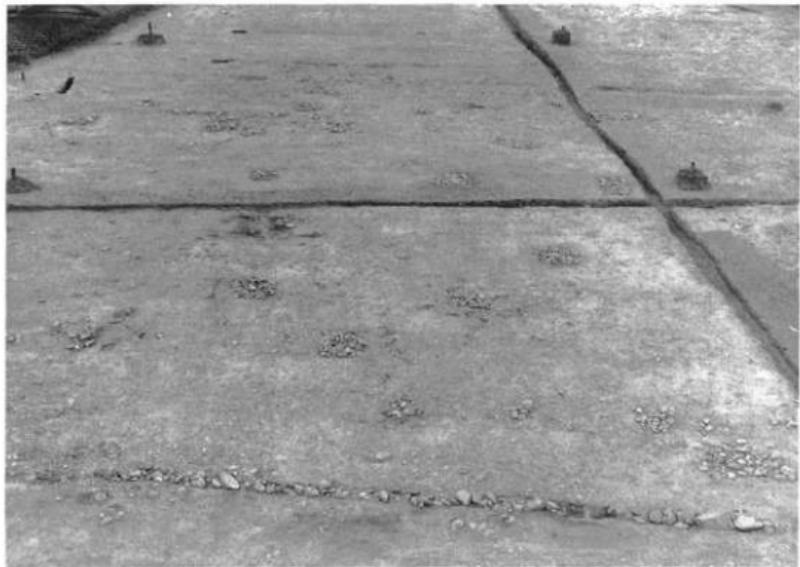
1. E5・E6区集石遺構群（北より）

絵図によればこの部分には2棟の建物が描かれている。そこで今回の調査ではこの建物跡を検出する事を目標とした訳であるが、確実に建物跡と断定できる遺構は検出できなかった。しかし、中央よりや東よりのE5、E6区において礎石の地固めの石と考えられる集石遺構群を検出した。この集石は大きいもので長径 $100cm$ 小さいもので $50cm$ 程あり、平均的にみて $70cm$ 内外のものが一番多い、形状は隅丸の長方形のものが多く、楕円形のものも観られる。今回の調査は遺構を埋め戻しその後復元整備することを目的としているため遺構の掘り下げは極力控えた。したがって集石遺構の掘方の平面形、構造についても未解明の点が多い、掘り下げたものから判断すると、掘方の平面形はやはり長方形、楕円形となっている。掘方の深さは基盤を $10cm$ 内外掘り下げた程度である。しかし、現在の遺構面は耕作により削られていると考えられるので、実際はいま少し掘り込みが深かったと思われる。この掘り込みの中に長径 $5cm \sim 15cm$ 程の丸蹠（瓦片も若干観られる）が隙間無く詰め込まれていた。また長径の大きい集石遺構には小蹠が、長径の小さい遺構については比較的大きい蹠が多く詰め込まれていた。覆土は灰褐色砂質土で表土とあまり差が無かった。

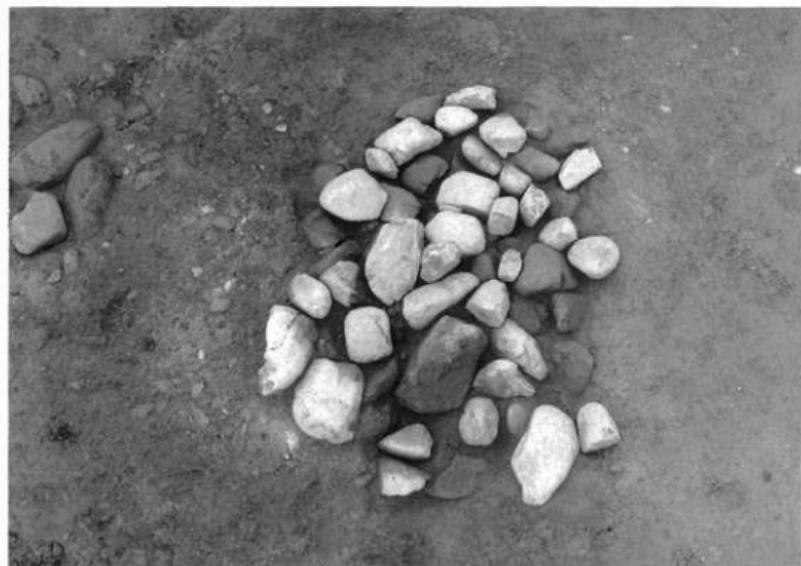
1. 集石造構01（南より）

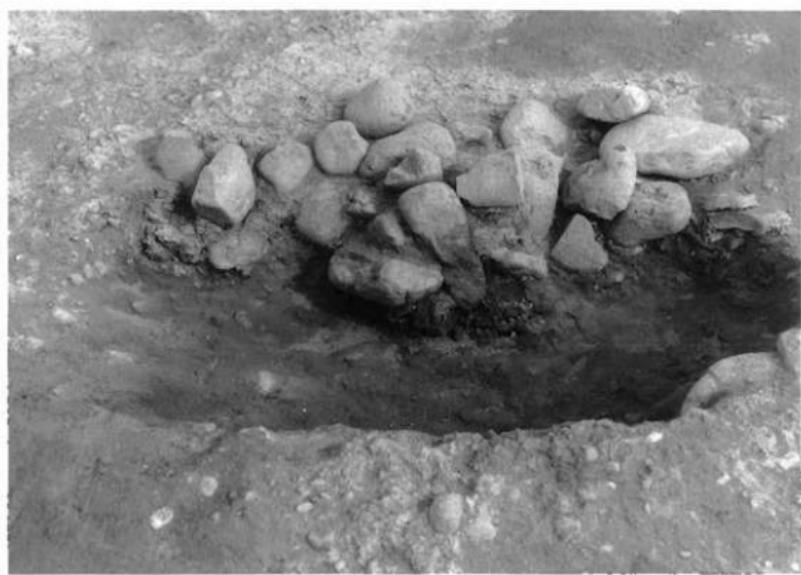
2. 集石造構01断面（西より）

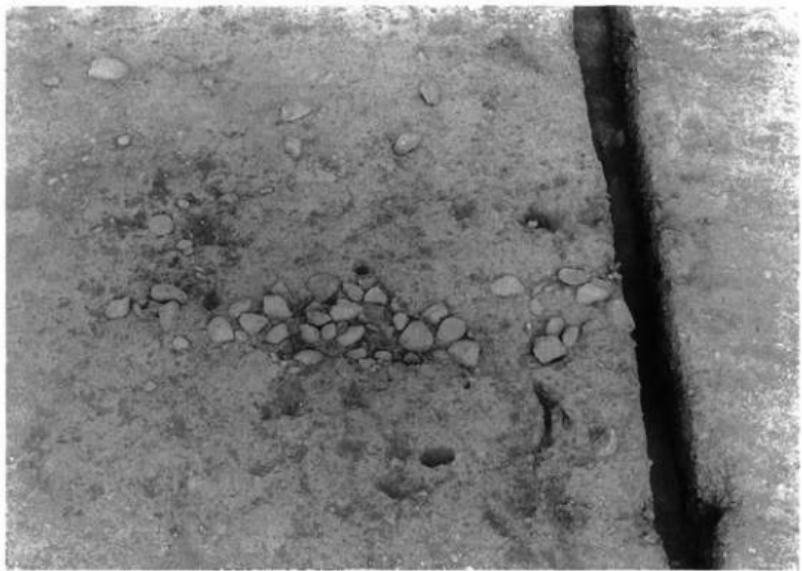
2. 配石造構①（南より）

D 3 区では配石遺構を検出した。径20cm～30cm程の丸礎が約1mの幅で配石されており、約3mの長さで東西にまっすぐ伸び西端で直角に北側に折れる。北側部分で、配石ははっきりしなくなる。建物跡に関係する配石遺構と考えられるが断定は出来ない、礎は版築された盛土層から突出する形で検出された。

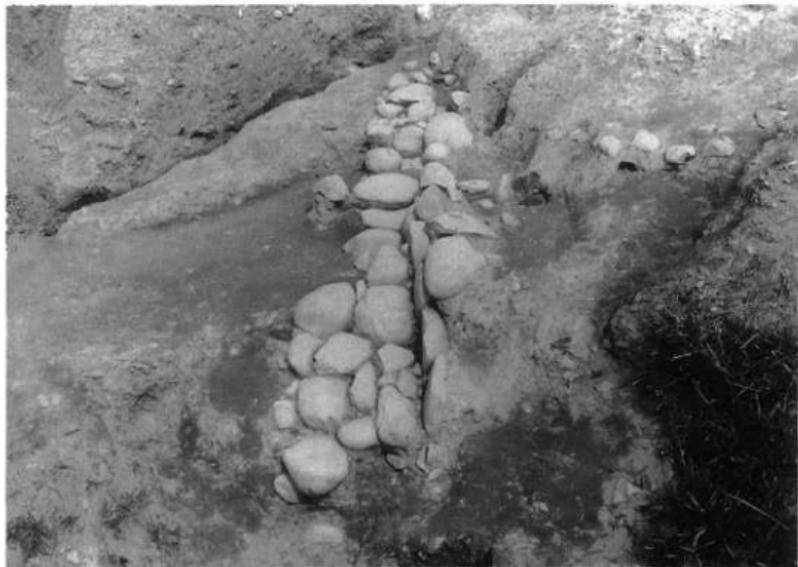
1. 階段状(石段状)造構 (西より)

C5区の中央部の西側斜面上部に於いて階段状の登り口を検出した。この地点は絵図において登り口と門が描かれている地点である。この階段状遺構は、長径20cm～40cm程の大きさの丸礫を巧みに組んで石段状に造られている。また南側の縁には石段に沿って、偏平な石が立てられて組まれ、石段の縁石となっている。石質は小笠山礫層中に普通に観られる丸礫であり切石は観られなかった。丸礫と丸礫の間の隙間には小礫が詰められている。

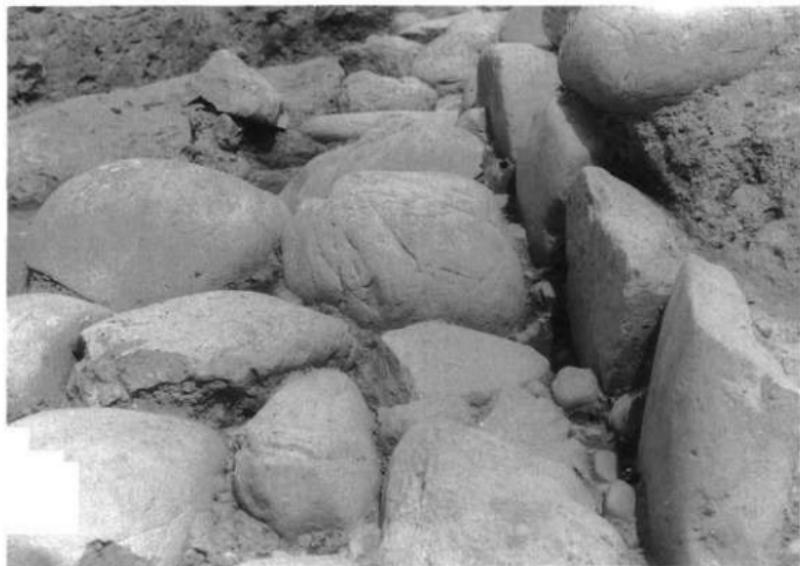
1. 階段状造構石組状態（西側より）

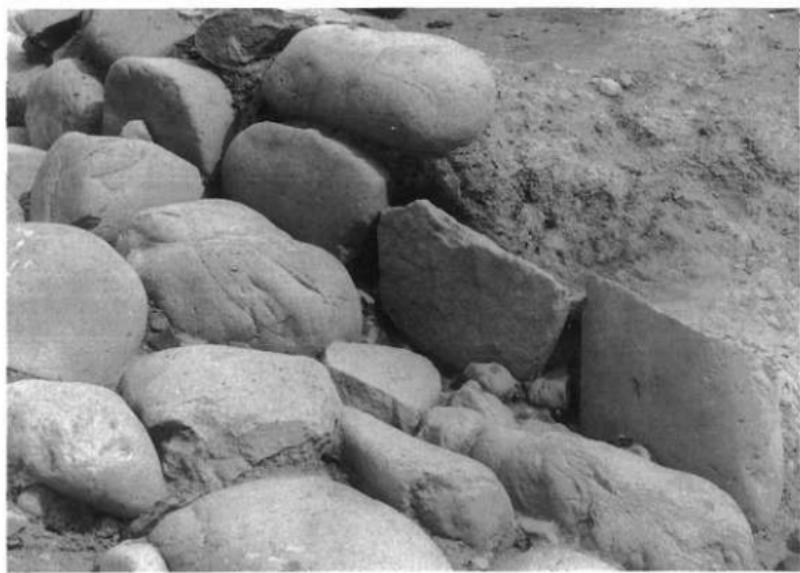
2. 階段状造構石組状態（北側より）
