長岡城跡

—大手通表町西地区市街地再開発事業に伴う埋蔵文化財発掘調査報告書—

新潟県長岡市教育委員会

長岡市埋蔵文化財調査報告書

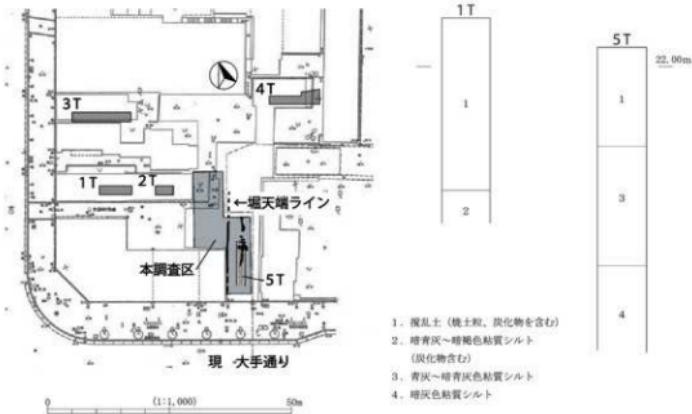
第3図 確認調査トレント配置図 (S=1/1,000) 及び確認調査トレント土層柱状図 (S=1/50)

任意の箇所に1T～5Tの調査トレントを設定し、バックホウで掘削を行った。いずれのトレントも深さ2m前後まで近代以降の開発によると見られる搅乱土であった。搅乱土は褐色～暗褐色土、黄褐色土、砂が混ざっており、焼土粒や炭化物、陶磁器、瓦、陶管、レンガ、コンクリート塊などを含む。焼土粒が面的に広がる箇所もある。地表付近から落ち込む土坑が散在し、近代陶磁器や木材などを含み、焼土粒や炭化物を多く含むものが多い。土坑の規模は深さが1m前後のものや2m以上あるものなど多様である。

1T～3Tは町屋推定範囲に設定した。1Tにおいて、約60cm×80cmの方形の落込みから、近代以降の陶磁器などとともに18世紀末～19世紀の陶磁器が出土した。井戸跡またはゴミ穴と見られる。2T・3Tは搅乱土の下は暗青灰色粘土または黄褐色土であり、西側ほど暗青灰色粘土層が薄い傾向がある。

堀の西側天端が推定される箇所に4Tを設定した。トレント東端において暗青灰色～青灰色粘土を検出したが、トレント東側の非木造建物建設に伴う搅乱の可能性が高く、堀天端とすることは困難である。トレントの大部分は深さ約2.2mまで搅乱土が堆積し、その下は黄褐色土であった。

5Tは深さ1m付近までは他のトレントと同様の搅乱土が堆積するが、その下は青灰色～暗青灰色粘質シルトとなる。深さ約2.5mで土色がさらに暗くなり、さらに70cm以上掘削しても同様の状況が続いたことから、堀の覆土と判断した。

以上の結果から、事業地の大部分では近世以前の遺構は所在しないが、5T周辺は堀跡が残存することが明らかとなった。堀跡の一部に新設軸体が設置されることから、堀の様相や西側天端の位置などを明らかにするため、堀跡周辺における本発掘調査が必要であると判断した。

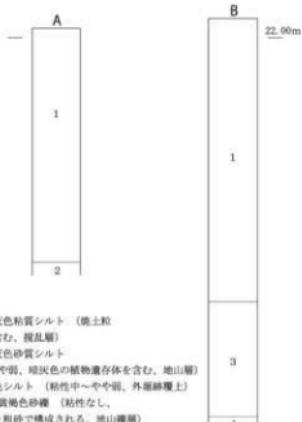
第5図 土層柱状図 (S=1/50)

基本層序（第5図） 調査対象地区においては、現地表面下2m付近まで近代以降の擾乱により、層位の確認が困難な状況であった。1層は一括して擾乱層としたが、外堀跡範囲に含まれる地点に関しては、遺物取り上げ時に外堀跡擾乱層として記録を行った。近世から近代にかけての陶磁器が出土し、特に近代以降の陶磁器が多量に出土する。近代以降の陶磁器は著しく被焼した個体が多く、戦災による影響を物語る。2層は青灰色を呈する砂質シルトであり、植物遺存体を含む。遺構外の地山である。遺物は確認できなかった。3層は外堀跡の覆土である。近世から近代にかけての遺物が出土した。4層は明黄褐色を呈する砂礫層であり、2・3層の下面に等しく堆積する。旧信濃川による河川堆積層である。外堀跡の渠底はこの4層に達する。

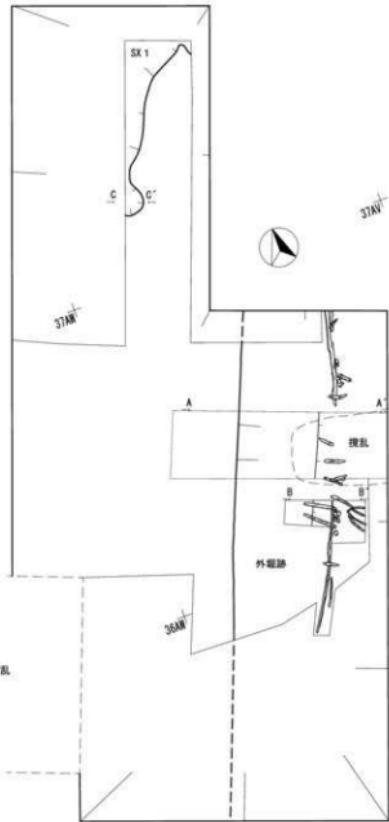
第6図 調査区全体図 (S=1/150)

長岡城外堀跡西側天端の一部（以下、外堀跡）及び廃棄土坑状遺構（SX1）を1基検出した（第6～8図）。また、外堀跡においては横矢板を含む杭列を検出した。調査区内は近代以降に度重なる擾乱を受けており、遺構検出が非常に困難であったため、遺構検出時の標高は現地表下2.5m、標高19.5m前後と低い。これまでに行われた長岡城関連の調査結果からも、往時の地表面は、これより高い位置に存在したと考えられる。そのため、今回検出した外堀跡のプランは、往時の堀天端ラインとは異なる可能性がある。

外堀跡 調査区の東半で長さ10.1mに渡って検出、主軸方位はN-21°-Eで調査区長軸にほぼ並行する。調査区東半全体が外堀跡の範囲に含まれ、東に向かい傾斜角度70度で緩やかに傾斜する。調査区東壁面からおよそ2.1m手前の地点で堀の立ち上がりが認められ、確認面からの深さは地山中の礫層を0.4m程度掘り込んだ高さにあたる1.18mを測る。西側天端から調査区東壁まではおよそ4.6mの距離がある。平成20・21年度に実施された厚生会館地区の調査において認められた外堀跡の幅は9.7mから11.4mの間で推移しており、同調査における検出面の標高が20.6mであったことを踏まえると、今回の調査区東壁はおよそ外堀のほぼ中央を継断する位置に存在すると考えられる。『正保城絵図越後国古志郡之内長岡城之図』（国立公文書館蔵）等の古図によると、長岡城外郭を構成する町口門の北側では外堀が一部西側に突出する区城が認められる。今回の調査における堀天端の検出プランは直線状であり、調査区外にて鉤の手に曲がると推定される。そのため、本調査区が突出部内に収まるのか否かは判然としない。

SX 1 調査区北端における38AVグリッドにおいて、木材片や植物遺存体を含む不整形の落ち込みを検出した。造構プランの大半は調査区外の北西側に伸びており、検出した範囲では、南北軸5.4m・東西軸1.8mを測る。深さは0.5mで、北西に向かい緩やかに傾斜する。覆土中からの遺物は皆無であったが、上面より近代以降の遺物に混ざる形で近世陶磁器が比較的多く出土した。特に遺物は38AV 8・12・13グリッドに集中する傾向が認められ、本調査の約2割の遺物量を占める。廃棄土坑の可能性が考えられる。

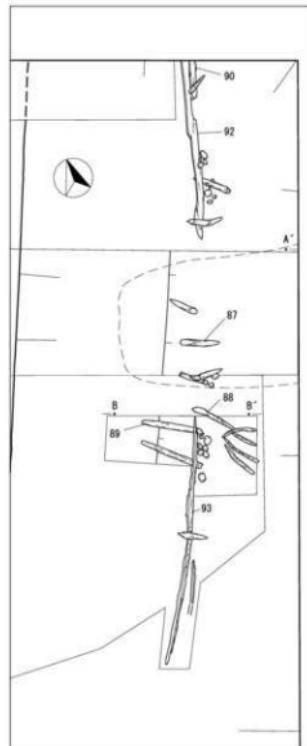
第7図 外堀跡杭列拡大図 (S=1/80)

杭列 外堀跡内37AV9・14・18・19・23・24・36AV2・3グリッドにおいて、14本の杭と4枚の横矢板による土留め跡を検出した。杭列は外堀跡西側天端ラインとほぼ平行しており、この内7本の杭が横矢板92及び93の渠底側を抑えるように斜めに打設されていた。また、杭88のように横矢板93の法面側に打設された杭も存在し、杭89と合わせて法面側と渠底側から横矢板を挟み込むように打設された状況がうかがえる。杭の上端はともに検出面より上位にあり、等しく折損している。また、杭の先端部は、杭88で認められたように渠底上に留まり、渠底下の地山礫層に到達しない。ただし、杭89は地山礫層に到達する（図8）。また、杭88の東脇では、覆土下層において4本の杭が渠底側より斜めに密に打設されている。土留めの補強に用いられたものか。杭は87が1.12m、最も長い杭89が1.48mの長さを測る。杭の打設間隔は擾乱による欠損もあり判然としないが、杭87から杭88に至る地点では杭間0.6m前後を測り、比較的均等に配されている。横矢板92においても打設された杭の間隔は一部これに近しい。横矢板92・93の間は横矢板を検出できなかつたが、前項で述べたように、近代以降の炭化木材の集中する擾乱が存在しており、杭列が残されている点からも、92・93の間を繋ぐ横矢板が存在していた可能性が考えられる。横矢板92は調査区外に伸びており、調査区北壁付近では、更に別の横矢板90と重なるようにして検出された。また、横矢板93は調査区内で完結しており、長さは4.1mを測る。93の北端より約2.4m南下した地点では、93の渠底側に更なる横矢板が重なるようにして検出された。92・93とともに上下端部付近には釘や鎧による補強・接合痕が認められ、上下方向に複数枚の横矢板で構成されていた可能性が考えられる。また、横矢板はともにわずかに法面側に

傾いて検出されており、渠底側の側面上に乗るようにして、径10cmから人頭大ほどの円礫が散在していた。これら円礫もまた、土留め構成材の一部であった可能性が考えられる。

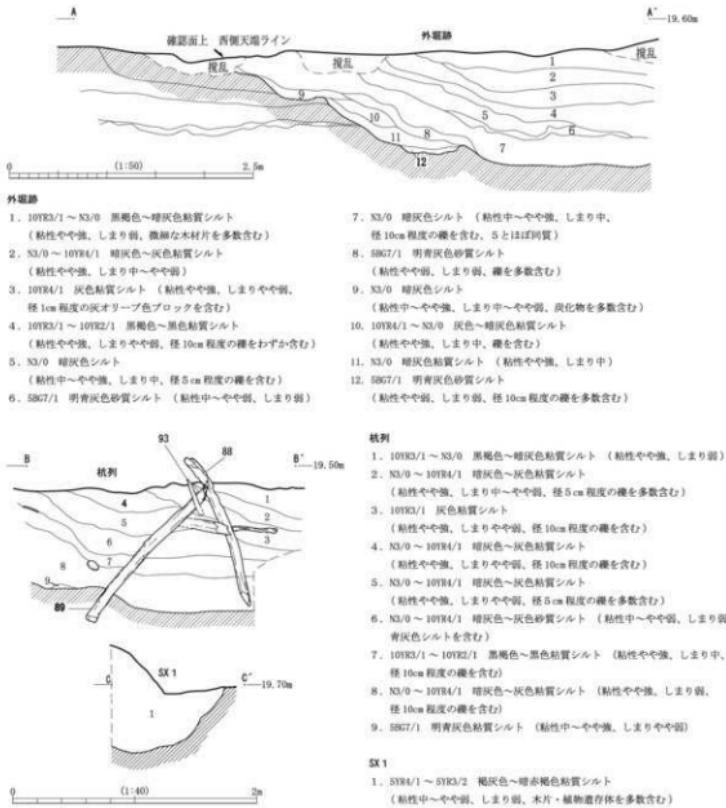
第8図 遺構断面図

覆土はレンズ状に堆積するが、部分的に後世の擾乱を受けた痕跡がある。特に37AV18・19を中心として、近代以降と考えられる炭化木材の集中箇所が存在した。黒褐色を呈する外堀跡セクションの覆土4層および杭列セクションの覆土7層を鍛層とし、同層以下を外堀跡の覆土下層と位置付けて調査を行った。外堀跡の機能していた年代幅と近世以降における度重なる災害・火災・戦災等を考慮するならば、複数回に渡る浸漬・埋め立てが行われていたと考えるべきだが、今回の調査における土層セクションにおいては明確な痕跡を確認するには至らなかった。

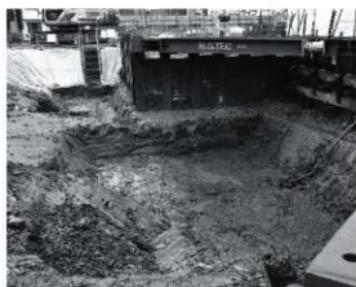
外堀跡 検出状況（南西から）

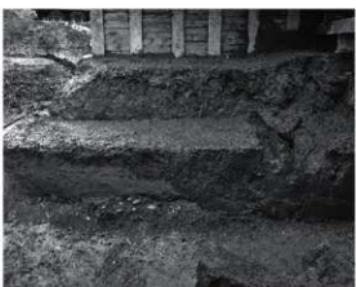
外堀跡 セクション（南西から）

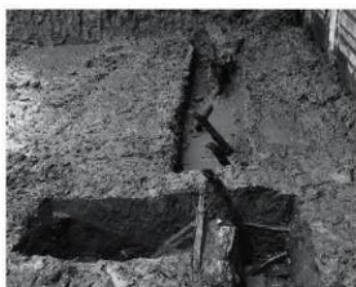
杭列 出土状況（南西から）

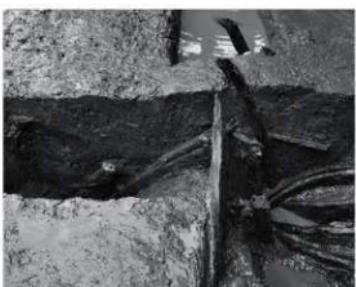
杭列 セクション（南西から）

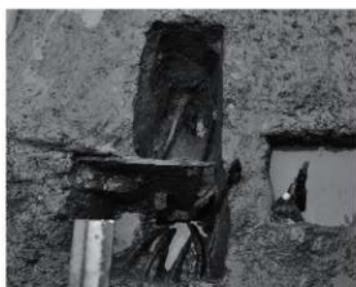
杭列 出土状況（直下）

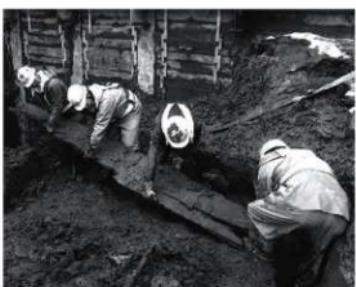
横矢板（93）取り上げ状況

杭列部材（87～93） 外堀跡にて検出した杭列の内、杭3点（87～89）及び横矢板材4点（90～93）を図化した。90・91は調査区北壁付近にて、92と重なって出土した。4点とも上下端付近に鋸ないしは釘の付着痕跡があり、板材同士の接合が行われていたと考えられる。また、92・93のように割れ目の大きな箇所を鋸によって固定している状況も認められた。

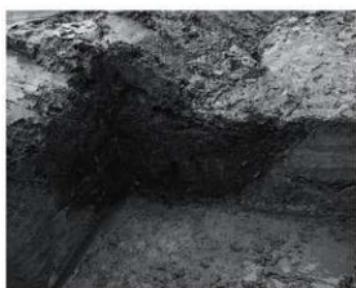
SX1 セクション（南東から）
