熊本城跡発掘調査報告書 3

－石垣修理工事と工事に伴う調査－

第1分冊

熊本市熊本城調査研究センター

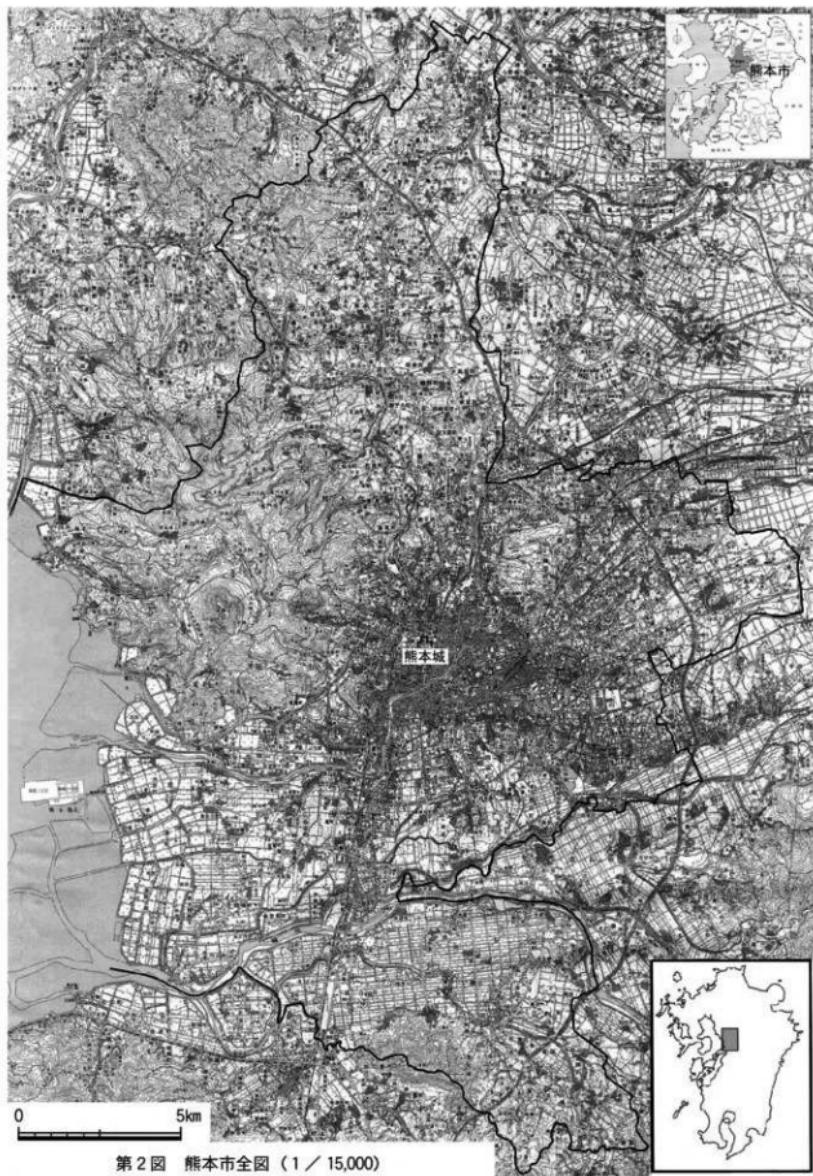
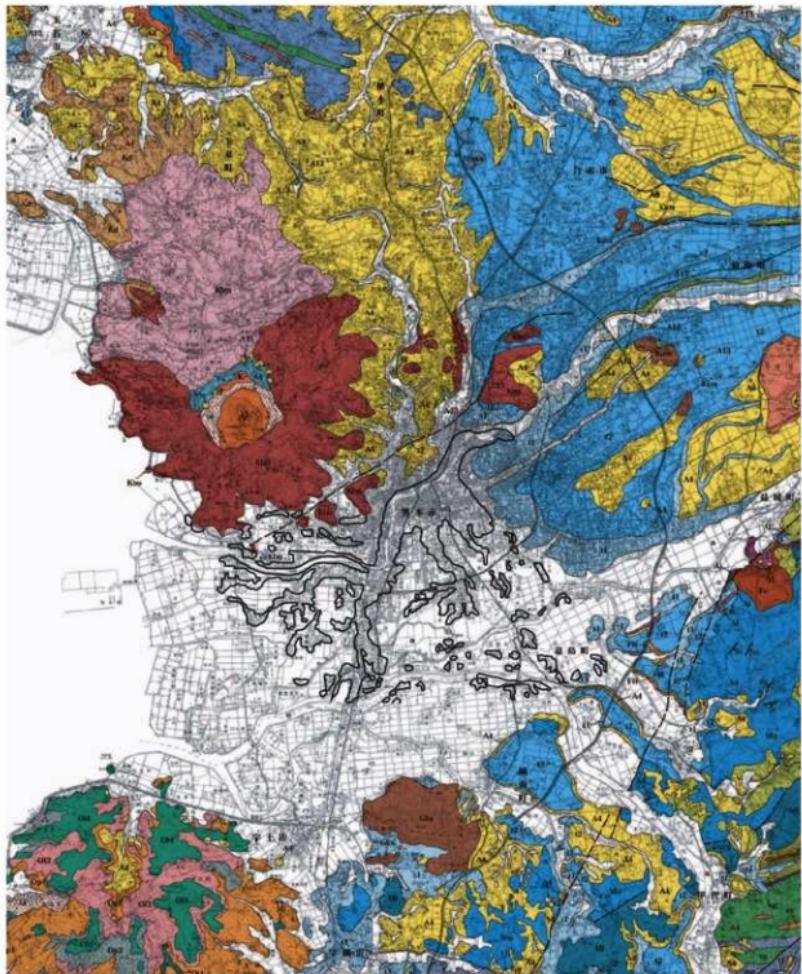
第3図 熊本市周辺の地質図

熊本市周辺の地質図 熊本県地質図（10万分の1）説明書（2008）より加筆引用

○の範囲は調査地、○の範囲は自然堤防の範囲を示す。

立田山断層は、熊本城の北側付近を走ると想定されている。城内と京町を分ける新堀も、立田山断層に起因する丘陵の狭隘部を利用したとされ、京町台地と茶臼山丘陵を分ける高低差もこの断層によるずれとも考えられている。なお、地質図（第3図）によれば津浦・高平・徳王付近にも同質の噴出物が表示されている。

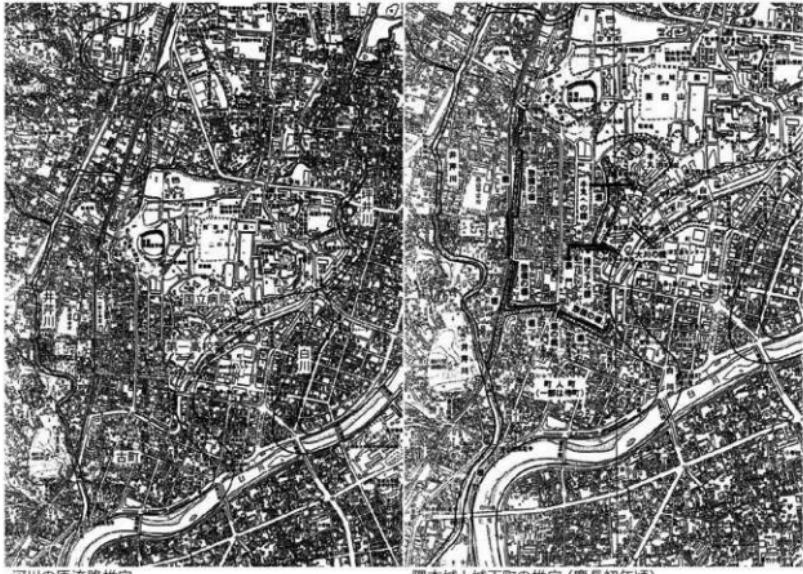
第7図 熊本城築城以前の景観推定図（縮尺任意）

（富田紘一（2000）より転載）

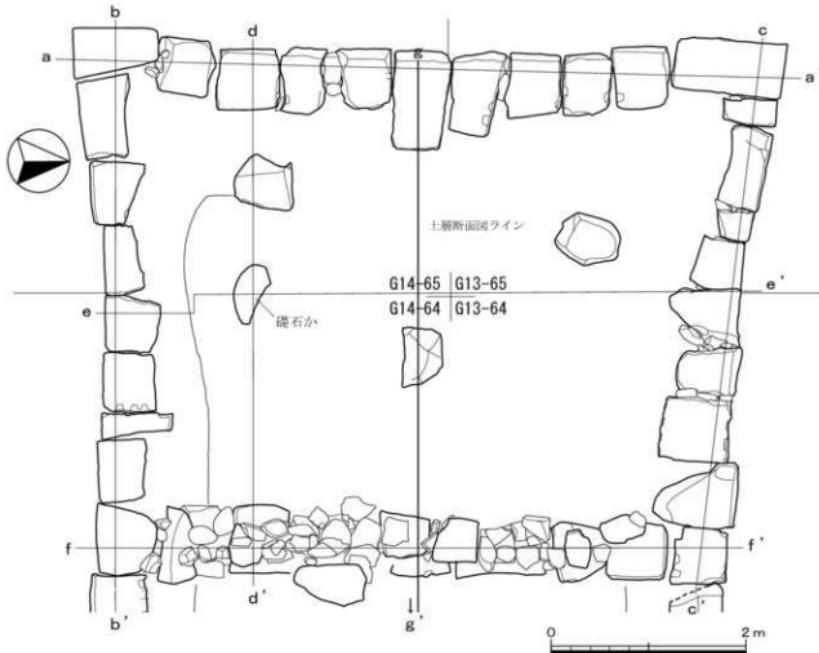
第28図 遺構実測図 元札櫓平面図

元札櫓は、礎石も明確ではなく、現表土を入れる際に搅乱された可能性もある。茶御櫓は、地業土が残存していたが、礎石は明瞭ではない。両櫓ともに東柱の配置は不明である。

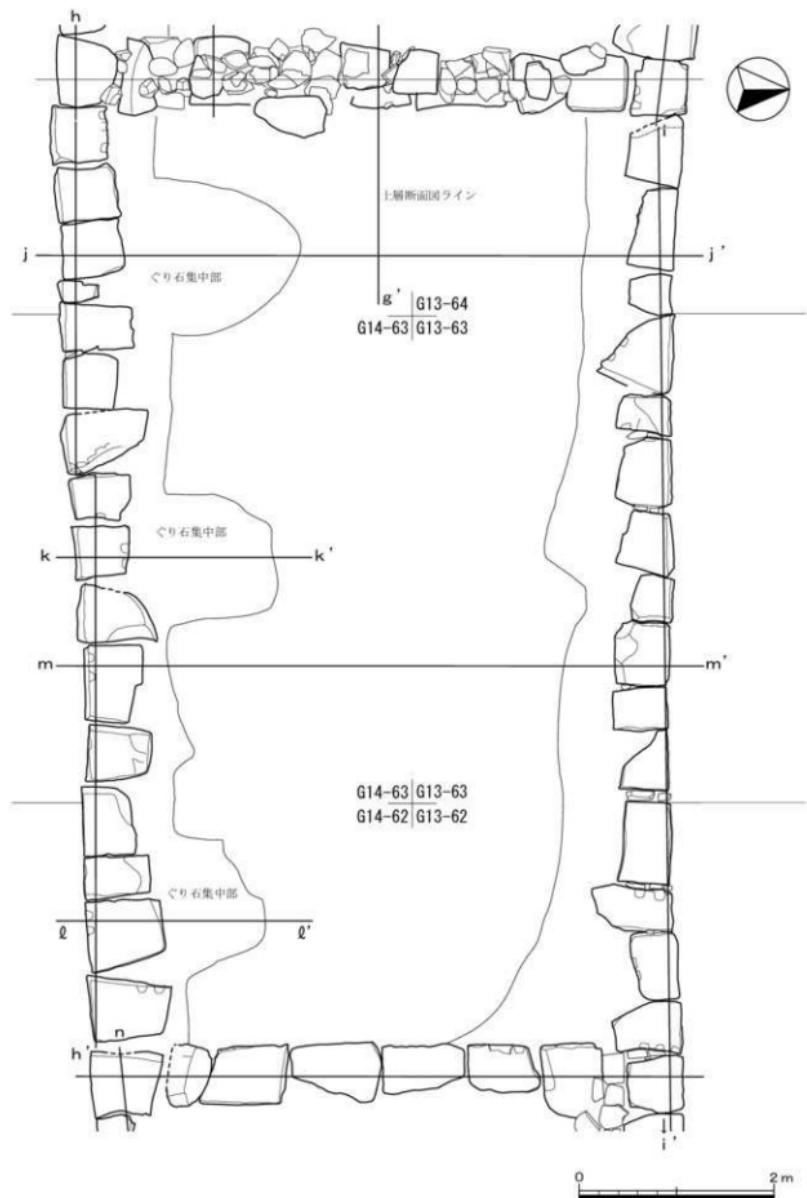
第32図 遺構実測図 元札櫓・茶御櫓間平面図

「御城内御絵図」では、元札櫓と茶御櫓の間は、南側に堀が設けられている。元札櫓・茶御櫓の礎石列間は、表土下に茶御櫓下と同様の地業土がみられた。同じような質の土が版築状に貼られていたが、茶御櫓に比べかなり分厚く70～80cmの厚さがある。地業土は中央部分が深く、西と東の礎石列に向けて船底上に浅くなる。地業土下はぐり石である。南側石垣沿いの地業土上面には、3ヶ所のぐり石の集中がみられた。壁の控え柱の根固石と思われる。集中部の平面形は、直径130～150cmほどのいびつな円形である。集中部の芯心距離は300cmと360cmで等間ではないが、礎石列間が約10mであることから、元札櫓東壁-控え柱-控え柱-茶櫓西壁が1間(2m)-1.5間(3m)-1.5間-1間で割付けてあった可能性も想定できる。茶御櫓の北側からも地業土が検出され、東側石垣沿いに2ヶ所のぐり石集中がみられた。集中部の芯心距離280cmである。東側壁の控え柱の根固石であろう。地業土の下位からは多量の瓦が出土している。九曜紋瓦も出土しており、今回確認した地業土が貼られたのは細川期以降である。

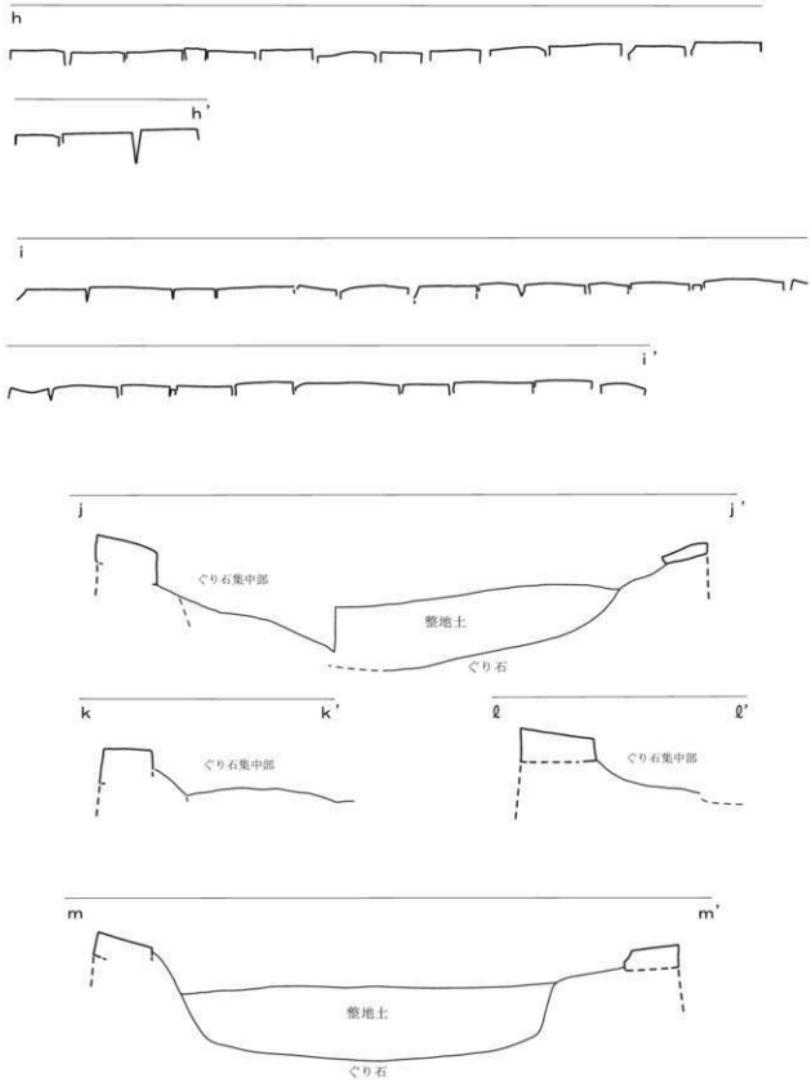
第33図 遺構実測図 元札櫓・茶御櫓間断面図

断面番号は第32図に対応

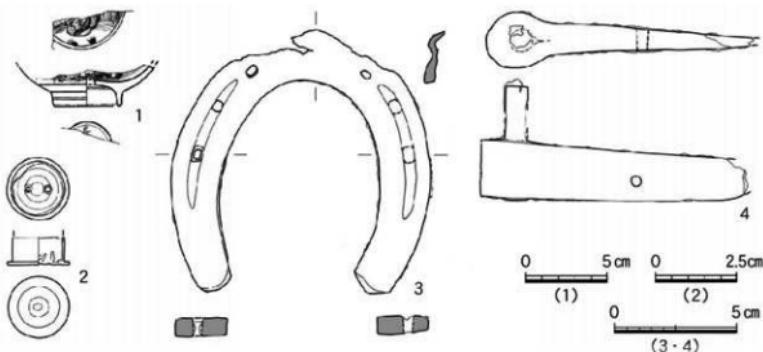
第80図 陶磁器・金属製品実測図 (1／3・1／2・2／3)

2はスナイドル銃薬莢である。ディスク（底板）が真鍮製であり、雷管のキャップチャンバー側辺が胴張り形であることからマークII・III型式と考えられる。ディスク中央の雷管には打撃痕が認められる。なお、キャップチャンバー上面の小穴は、通常と異なり2箇である。3は蹄鉄である。平面卵形で丸味が少ない形状から後蹄と考えられる。爪先側は磨り減り、欠損している。4は鉄製の肘金物で、扉の開閉に伴うものである。円柱形の軸を一方の端に挿み込むようにして鐵板を折り曲げ、これを叩いて成形している。側面には目釘穴が穿たれている。

図-N _o	整理N _o	出土位置	名称	計測値(mm, g)	備考
80-2	2	表土	スナイドル銃薬莢	底板径19.3	銅製・底板真鍮製(マークII・III)、打痕あり
-3	4	表土	蹄鉄	最大幅10.6	鉄製、後蹄、爪先側磨耗・欠損
-4	3	表土	肘金物	高さ41、幅~23、軸径9	鉄製、側面に目釘穴
