特別史跡熊本城跡総括報告書

調査研究編

## 特別史跡熊本城跡総括報告書 調査研究編

## 第4章 発掘調査の概要

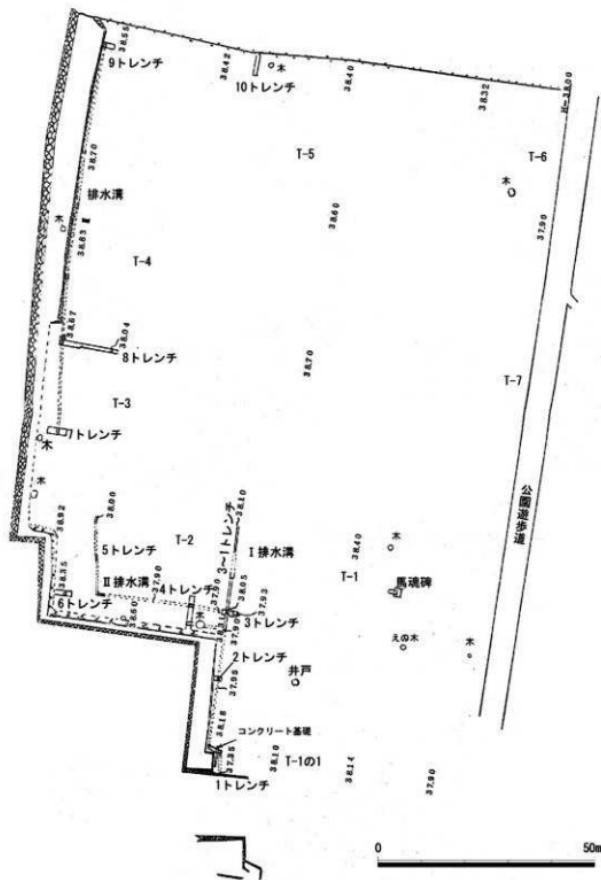
4-3-2-5 図 二の丸百間石垣南側実測図

1トレチは、二の丸御門南側で幅1m50cm、長さ5m掘削を行なった。石垣にそって東西に走る排水溝が認められた。この排水溝は幅30cmで凝灰岩を用い蓋石は認められない。又その排水溝の南側にセメントでできた基礎があり、南側へ曲がった排水溝の上を横切っている。南側へまがった排水溝は、セメント基礎の下を南へ曲がり、西へ曲がり、二の丸御門の虎口の下部に開口部を設け、排水している。2・3トレチで検出された排水溝の東側を掘削し、東へ続いていることを確認した。東の先端は破壊されていたため、確認できなかつた。

4トレチは、南北に走る石垣にT字形に幅1m、深さ50cm、長さ25mの掘削を行なった。トレチ内部は搅乱されていて瓦の破片や凝灰岩の破片が埋め込まれた雑物が相当数出土した。検出された石垣の下部において二段ほど積石が抜かれており、セメントで側溝が造られていた。また、トレチの深さ90cmの部分に矢板の痕跡のある積石列が認められその積石列を東外壁として凝灰岩で作った幅30cmの南北に走る排水溝が認められた。検出された排水溝は、南端で第1～3トレチで検出された排水溝の下をくぐつて約2m先で消滅している。この排水溝の北の端は北側石垣より10mぐらいの所で東へ直角に曲がつてこれも屈曲部より東18mくらいの点で消滅している。

百間石垣法面から南へ6～7mのところに東西に続く排水溝が認められた。安山岩で構築され、幅は35cmで底をセメントで固めている。長さは90m以上にわたることが7・8・9トレンチによって確認された。排水溝の深さは、7トレンチでは25cm、9トレンチでは53cmである。

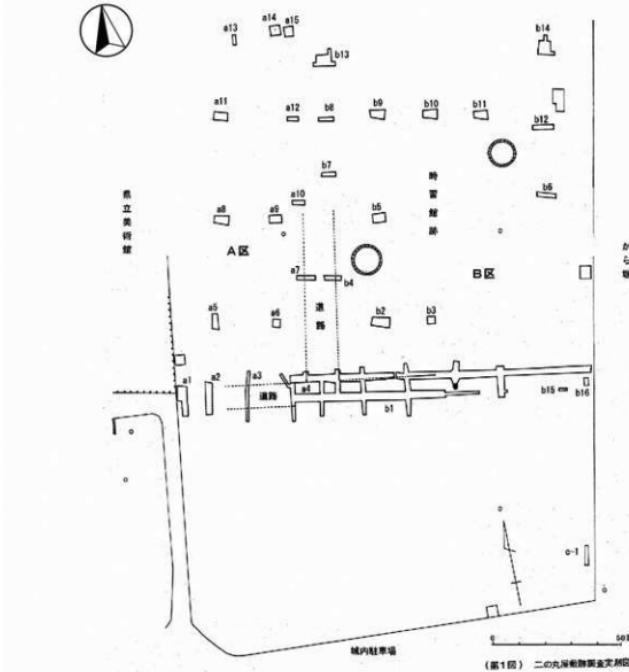
4-3-2-8図 二の丸屋敷跡調査実測図(第1図)

側溝は南西部において石が抜かれている部分もあるが、土層の変化から、抜かれた石の存在が確認された。主に凝灰岩が用いられているが、一部安山岩も使用されている。石材の規格は、高さ 20 cm 前後、厚さ 10 cm 前後である。側溝の幅は、35 ~ 40 cm、深さ 16 cm 程度である。道路面は一面に砂と砂利が敷き詰められていた。道路敷では、東西方向に約 6.5 m 幅の敷石状遺構が検出された。残存部は約 63 m あり、東西の端は搅乱によって破壊されていた。幅約 30 cm、厚さ 7 ~ 9 cm 程度の板状の凝灰岩を 2 列並行して敷いている。旧道路面より 20 cm くらい上に位置し、堆積土の中には瓦片、陶磁器片などが含まれていた。九曜紋の軒丸瓦・軒片瓦・鬼瓦、トレンチ南側より輪進紋の軒瓦、巴文の軒瓦、垂瓦片が出土している。b 4 トレンチでは境界を確認し、側溝が検出された。B 区におけるそれ以外のトレンチは搅乱を受けていたため、遺構は検出されなかった。

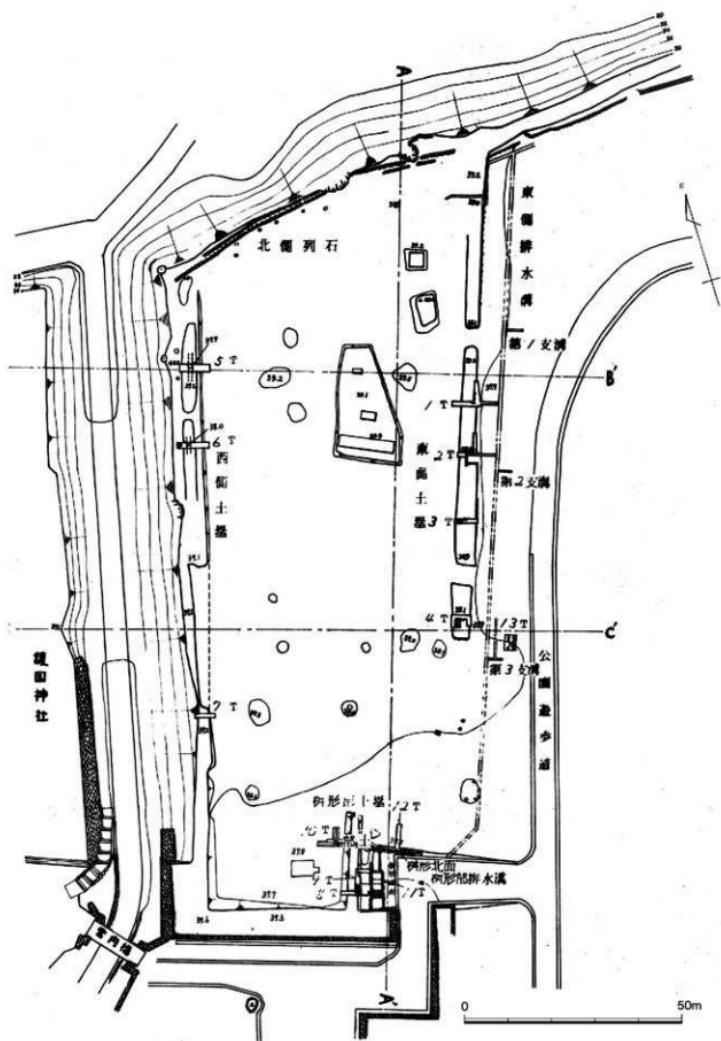
#### 4-3-2-10図 美術館建設予定地発掘調査図(第5図)

敷地の現況観察からトレンチの設定場所を決定している。予定地東側の土塁にあたっては土塁上の樹木を損傷しないように、第 1 ～ 第 4 のトレンチが設定された。予定地西側の土塁には、第 5 ～ 第 7 のトレンチが設定された。西の橋形付近に旧觀を復元する資料となる遺構を確認することを目的として第 8 ～ 第 12 トレンチが設定された。

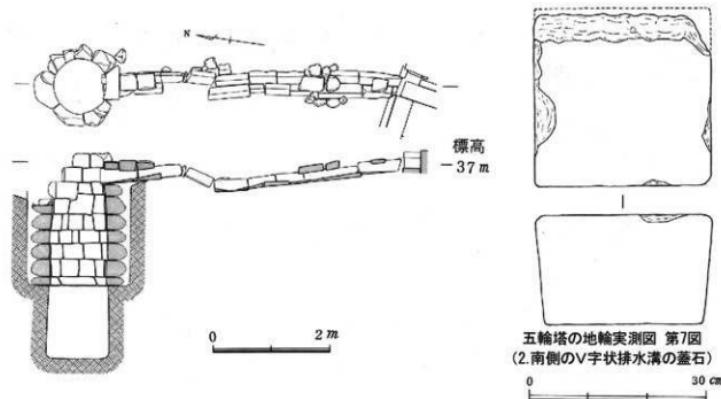
4-3-2-17図 集水桟状造構とV字溝・五輪塔実測図(第3・7図)

袋状ピットは黄褐色粘質土層(ローム層)に掘りこまれた造構で、底面は長さ2.2mあり、幅は1.1m以上である。南側には底面より約0.2m高くなった所があり、約0.3m幅の面をなしている。現在黄褐色粘質土の削平面から底面まで0.6mである。この造構の中は灰や焼土を多く含んだ黒色粘質土で埋まっており、土師質皿の破片と白磁の破片、砥石などが出土している。また五輪塔の地輪も一個落ち込んでいた。土師質皿は糸切底である。口径は7.7cmと10.0cm、いずれも口縁部は尖りぎみである。13世紀前半に位置づけられる。白磁は楕円高台はヘラで削り出しており、内面には一条の沈線を施している。太宰府分類IV類である。

U字状溝は、再堆積層である黄褐色粘質土層の上から掘られた溝である。東北東へのびる素掘りの溝で、上部の幅約0.7m、底面の幅約0.5m、深さ0.9m。砂を含んだ灰褐色土で埋まっていた。排水溝とみられる。

V字状溝はU字状溝埋没後に掘られた溝である。凝灰岩の切石をV字状に組んで造られた排水溝であるが、一方の切石は抜き取られている。復元すると溝の幅0.3m、深さ0.15mであったとみられる。

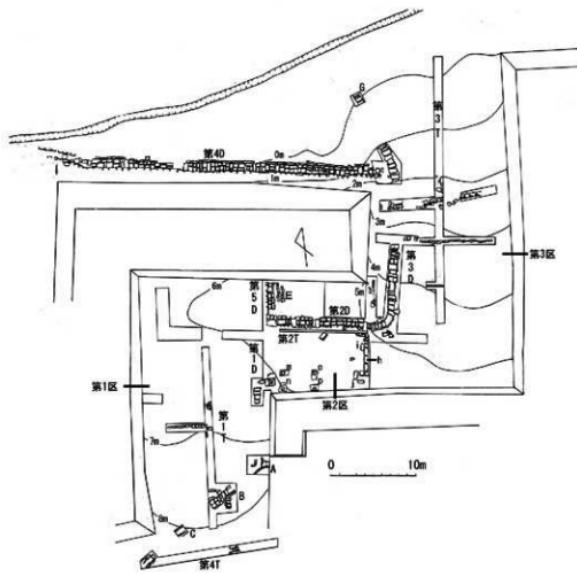
第1T、第2T・...Tはトレンチの略  
第1D、第2D・...Dは排水溝の路

第1区は全面的に埋め立てられていた。埋土には石炭がら、顕微鏡用カバーガラス、靴底など雑多なものが混ざっている。埋土の深さは虎口下り口に近いところで約150cm、第1区北端は200cmまで掘削したが、地山に到達しなかった。旧路面に石段が残っていた。第1区南側では、井戸が検出されている。第2区は旧路面までの深さは約45cmあり、地山は白黄色の堅い粘土である。南側より2組の礎石が検出され、

第1区から第3区で5ヶ所排水溝が検出された。第1D～第3Dは、明治以後に改変を受けている。第1Dと第2Dは溝底を40cmほど掘り下げていた。掘り下げ時には、側石も積み直されており、第1Dの側石には「貞享二二丁卯年 奉寄進 六月吉祥日」と彫られた石材が確認された。第3Dの側石は方錐状の石材が使用されている。第4Dの末端は、道路のとりつけによって失われている。第5Dは北が高く南が低く、水は第2Dに流れようになっている。しかし、第5Dから第2Dに屈折する部分を石垣で遮断されている。

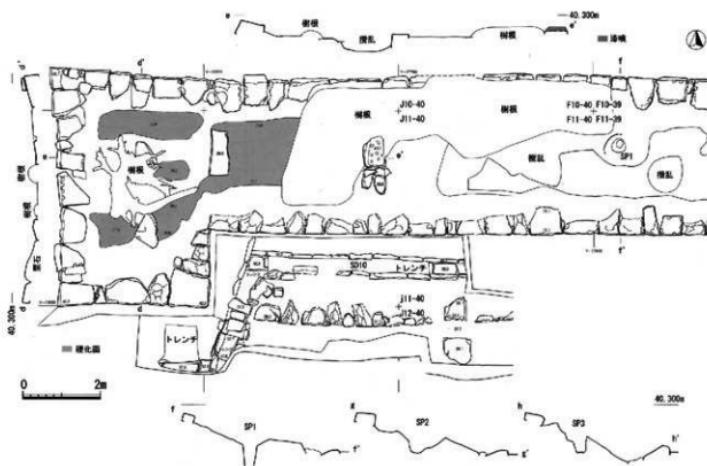
4-3-2-32 図 遺構実測図 2(第 144・145 図)

南側檜台は平面形が L 字形を呈し、天端の長さは北面で 23.9 m、西面で 6.1 m である。南面は西端から 3.8 m で北へ折れ、2 m 進んで再び東へ折れている。

調査区西側の入り口部分に設定したトレンチ内で、檜台西端の南面石垣の延長線上に石列が検出された。檜台上面には礎石に相当する4石の安山岩が残存しており、周囲にはタタキ様の硬化面が検出された。檜の東壁部分に位置する礎石と檜台の北・西面石垣の天端上には厚さ5~10cm、幅40~50cmの帯状に成形された漆喰が残存しており、表面は均されて直径5~10cmの玉石が埋め込まれていた。北側檜台の石垣修理工事の際にも、檜跡を囲むように同様の漆喰が検出されていたが、城内では建物土台としての類例は認められない。

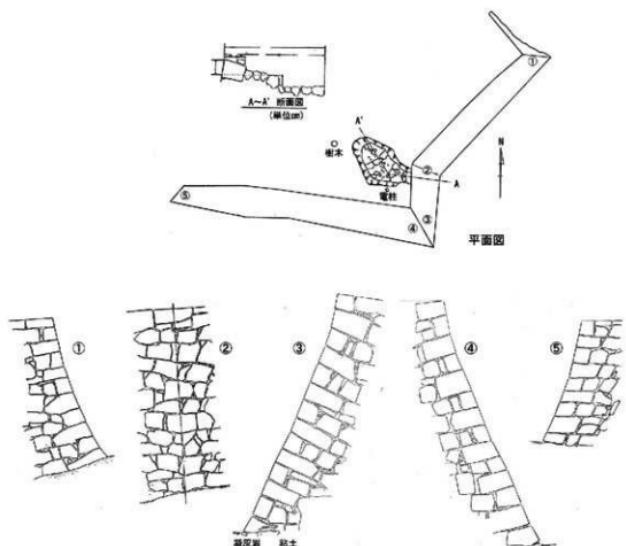
4-3-3-6 図 石垣実測図（第18・19図）

石垣を2ヵ所調査しており、東の石垣は藤崎台南東端の石垣で、高さ7.4m、傾斜上78度、下60度、反りは強くない。根石は基盤となる凝灰岩盤に据えてあり、外側に副石を置き粘土で突き固めている。天端の石は長方形の角石を並べて、水平を保っている。石垣の隅角を起点として北側に12.5m、西側に15mを測る。北側に伸びる石垣墨線は、隅角から北に2.5m地点で東に40度カーブする形となっている。この石垣は野球場の左翼側土盛りスタンド下に完全な形で埋め戻され、その直上に位置と深さを標示した花崗岩製石碑が建立された。西の構形石垣は藤崎台南西隅に築かれ、藤崎八幡宮参道はこの石垣の間を上って本殿境内に移動する。この部分の石垣は野球場外域となるので、現状が保たれている。藤崎台南半の地域を重機で約30cmの深さに排土したあとに、礎が固められた礎石列が東西にみられた。発掘調査は、北列と中列の礎石について行なわれた。礎石の周囲は、礎や栗石がつめられていた。九曜紋軒丸瓦や磁器の破片がつめられている例もみられる。

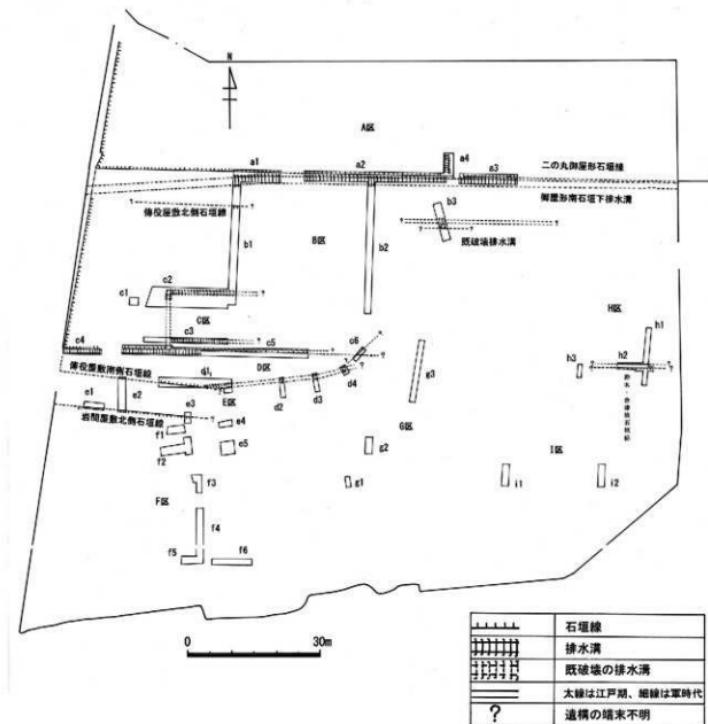
4-3-3-9 図 造構分布図 (第10図)

B 区：b3 トレントでは、地表下 2.0 m より東西にびびる破壊されている排水溝が検出された。遺構は明黄褐色のローム層に切り込んで構築されている。

傳役屋敷北側石垣線はb1 トレンチで検出された。石垣は根石を一段残し、破壊されていた。石垣の裏には栗石がみられた。西側石垣は積み上げられているが、明確ではない。東側石垣線は、兵舎基礎の下になっている部分が多く、検出されていない。屋敷内の遺構は、c1～c3で確認が行なわれた。c1 トレンチでは若干の瓦の出土をみたが、擾乱が多く、遺構は検出されていない。c2・c3 トレンチでは排水溝が検出された。南北 12 m、東西 16 m以上であり、北西と南西隅には溜樹が造られている。南西溜樹から南石垣下排水溝に排水口が造られている。

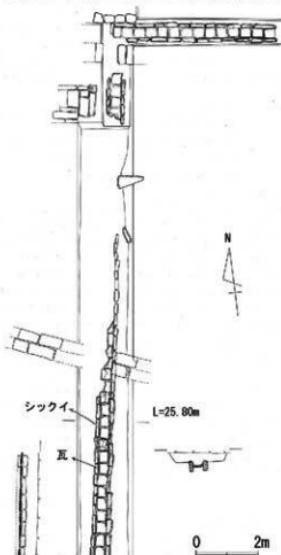
4-3-3-18 図 I 地区 d 地点 6 トレンチ内遺構  
(第 12 図)

同じ様相を呈している。遺構は検出されていない。6トレンチ内では地表面下60cmのところで排水遺構が検出された。建物基礎跡内で東側に屈曲しており、凝灰岩と瓦を用いて構築されている。側石の一部は、硬質明黄褐色ローム層に埋め込まれている。排水遺構の内側の幅は、約30cmである。石材及び瓦の縫ぎ目には漆喰が埋め込まれている。屈曲した先は、5mまで検出されたが、それより東は破壊されていた。6トレンチからは刻印瓦が出土している、刻印の種類は、「土山団介」「武兵衛」「平吉」「太右衛門」「土山重兵衛」「権平次」「左五右衛門」などの銘がみられた。

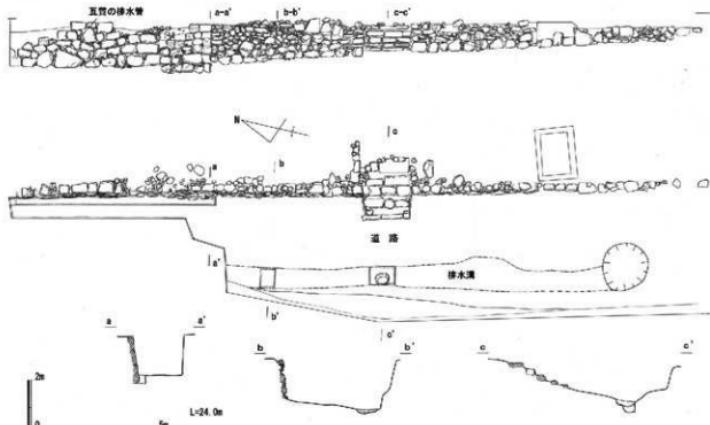
4-3-3-21 図 III 地区西側調査区石垣遺構図（第 22 図）

調査区中央以西は第2層下面まで掘り下げた段階で西端寄りに南から北へのびる石垣が検出された。石垣上面からは焼土や炭化物が多く散乱している。石垣の規模は、南北36m以上、高さ1.7m～0.6mであり、ほぼ垂直に積まれている。石垣の南側端から北へ11mのところで段階が検出された。段階は間口1.7mであり、5段に積まれている。石垣は南端から北へ18.2

mの所で積み方が異なる。部分的に最下段がローム層中に埋め込まれている。石垣は南端から北へ 8.7 m の所で煉瓦で造られた建物の一部に破壊されている。

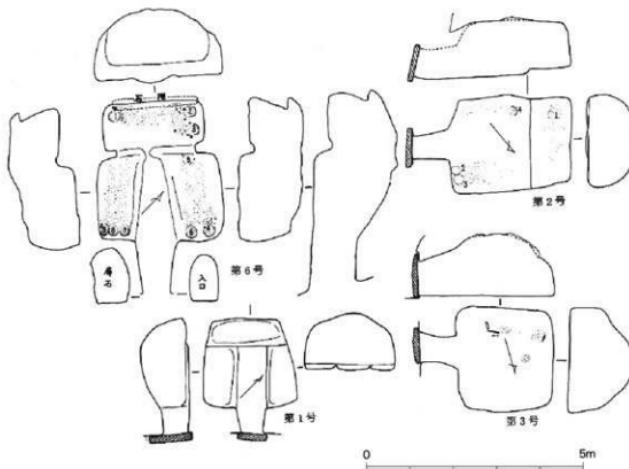
4-3-4-5 図 古城横穴群実測図 (第 80 図)

第1号横穴は総奥行2.65m、羨門部高さ60cm、幅50cm、羨道奥行55cmを有する。玄室の奥行2.10m、最大幅2.15m、天井までの高さ1.10mを有する。床の平面が奥へむかって梯形を呈し、奥壁下に1区、両側壁下に各1区、計3区の屍床を丸彫りにし、中央には羨道につづく通路を設ける。各屍床は浅く彫りくぼめ、おのの床には骨粉が残り、3人の遺体を葬った形跡を確認したが、副葬品はなかった。

第3号横穴は上段ステップにならぶ横穴群中、最東端に位する。総奥行3.00m、羨道奥行90cm、幅60cm、高さ1mを有する。入口は阿蘇溶岩の屏石で塞ぎ、その周囲は彫りくぼめていた。玄室は床の平面が方形に近く、奥行2.10m、幅2.40m、天井までの高さ1.35mを有する。床には屍床なく、白紺化した人骨の痕跡を検出したが、何体に上るか明らかでない。奥壁下とむかって左側壁下に刀子を1本ずつ出土しているので、少なくとも2体以上を埋葬したことは明らかである。その他入口に近い右側壁下には馬具残欠らしい金銅製品破片や鐵鏃も出土した。

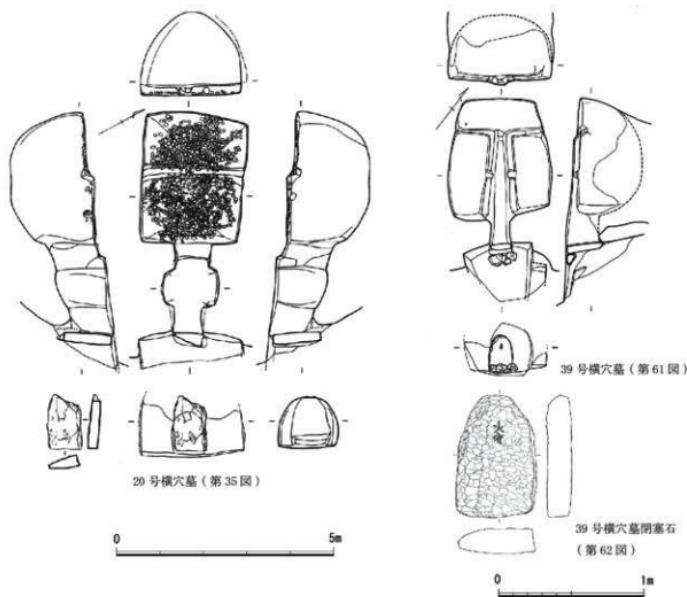
4-3-4-6図 古城横穴群実測図(第3-35-61-62図)

これらの横穴墓の構造は、澳門部がアーチ形で、玄室天井部がドーム形のものが多く、床面は平らなものもあるが、多くは通路をはさんで左右と奥に合計 3 区の屍床をもつ、いわゆる「コ」字形に屍床を配置している。なお中段と上段に墓道状の段があるが、横穴墓の前庭部や澳門部を破壊して造られている。

古城横穴墓群では、土器の残っていた横穴墓はあまり多くない。20 号墓が最初に造られ、19 号横穴墓と 3 号横穴墓が統いて造られた。閉塞石は安山岩を使用している。この 3 基を古城 I 期とし、出土した須恵器から 6 世紀後葉と考えられる。古城 II 期の横穴墓は割合大型で墓室壁面のやや上方に棚状の段をもつ。閉塞石は扁平で大型の凝灰岩切石が用いられる。時期は出土した須恵器から、6 世紀末ないし 7 世紀前葉と考えられる。古城 III 期の横穴墓は造りが丁寧で整った形をしており、すべて「コ」字形屍床で仕切りも高くはつきりしている。閉塞石は大型の凝灰岩切石が用いられる。表面仕上げも丁寧である。古城 IV 期の横穴墓は入口や内部が前代に比べてやや狭くなり、全体の仕上げも難になっている。屍床の仕切りも低く省略したものもある。閉塞石は凝灰岩切石を用いるが小型である。出土した須恵器から 7 世紀の後葉頃造られたものと考えられる。

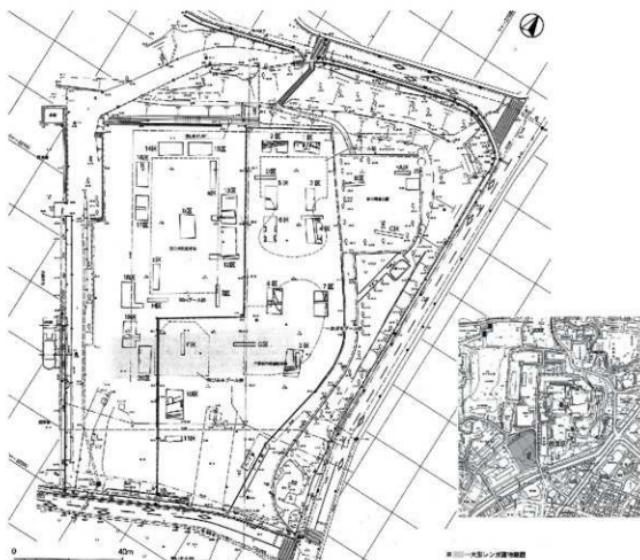
4-3-4-54図 調査地点全体図(第9図)

熊本県営プール跡地を東西に分け、平成 20 年度に東側半分、平成 21 年度西側半分にトレーニングを設定して調査を実施した。トレーニングは計 32 カ所設けられている。I 層は重機により掘削し、II 層以下と道構は手掘りで掘削している。道構・道構面については、保護するため、手掘り作業で生じた廃土のうちキメ細かい軟質の土をもって被覆しており、場合によっては山砂を用いている。

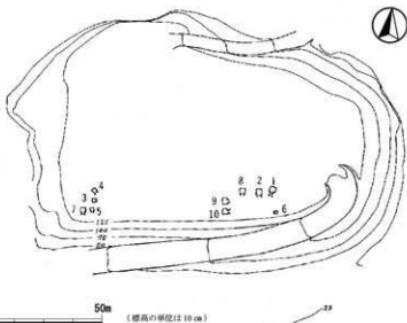
4-3-5-4図 千葉城横穴群の配置図(第73図)

第1・2・8号が南面して開口するのに対して、第9・10号横穴はともに入口が東面する。これらはともに重機搬入のため、入口が破壊されていたので、玄室の床の残存部分を実測した。ともに副葬品なく、人骨片は確認できなかつた。

第6号は同じ中央広場に面しながら1個だけ入口が西面し、第9号・第10号と対向する。この横穴は後にのべる発電室地区の第3号横穴とともに、異例の小型に属する。すなわち、玄室の平面形が馬蹄形に近

く、奥行1m、復原幅約1.10m、天井までの高さ80cm、羨道長25cm、復原幅約40cm、天井までの高さ50cmを有し、それでも入口には高さ68cm、厚さ10cmの阿蘇溶岩切石で扉を設けていた玄室の一部と羨道の位置側をブルドーザーのため切り取られていたが、副葬品はなく、わずかに人骨の細片を検出した。発電室地区の4個のうち第7号横穴だけはブルドーザーによって破壊されたが、他の3個は完掘し実測された。まず第7号とともに最南端に発見された第5号は、玄室の奥壁にそって床を一区丸彫りにした単調なもので、入口を10数個の阿蘇溶岩塊石で積み上げ閉塞していた。副葬品は、成人骨細片1体分が確認された。
