## 2. 委員会運営

本項では、第六師団によって作成された地震被害報告書である「震災ニ関スル諸報告」（宮内公文書館蔵）<sup>218</sup>に基づき、被災石垣の検出を行なう。

### （3）被災箇所の修復石垣の把握

## 7、1枚の古写真から情報を読む — 花岡山から熊本城を望む —

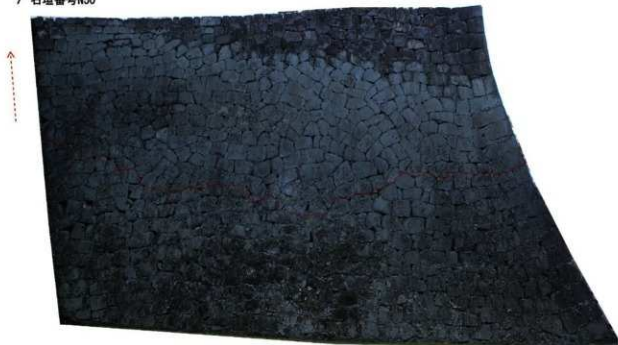
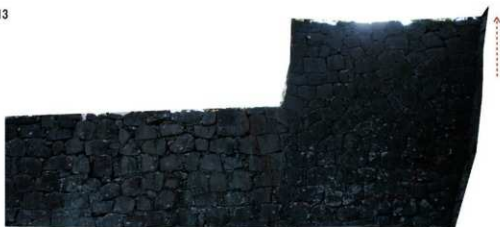
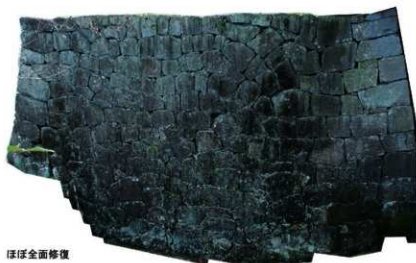
※7は被災後オルソ写真、他は背景処理した被災前写真。縮尺不同。

7 石垣番号N50

39 石垣番号H313

48 石垣番号H149  
※上部に2-a類含む

図2 熊本城明治22年被災箇所修復石垣【1-①-a類】横目地が通らない谷積みで新補石材を用いた石垣（赤点線より上部）

「震災ニ関スル諸報告」で「石垣破壊」と記した箇所をみると、ほぼ全ての箇所へ新補石材が用いられている。また、旧材を用いて修理された箇所は基本的に「石垣孕ミ出し」と記した箇所に限定される（表 1・図 7）。このことから、石垣が崩落した箇所では石材を新補石材に交換して積み直し、石垣が崩落せずに変

か。ただし、図2中の7のような例外があることは課題となる。

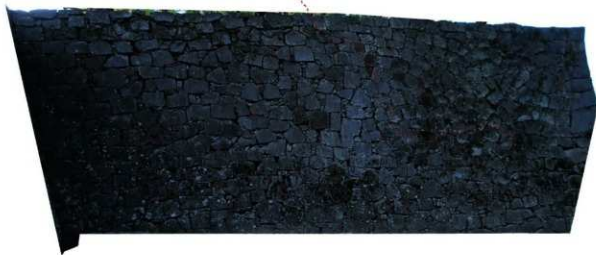
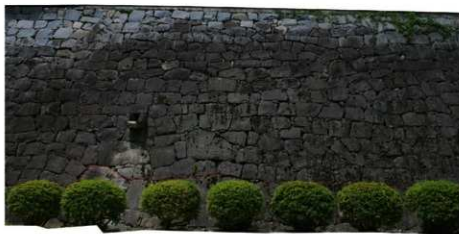
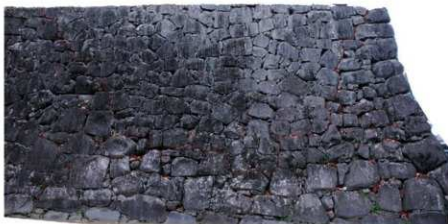
※すべて背景処理した被災前写真。縮尺不同。

図3 熊本城明治22年被災箇所修復石垣

【1-②-a類】横目地が通らない谷積み状で新補石材を用いた石垣（赤点線より上部）

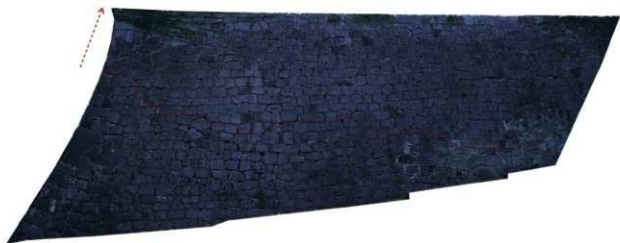
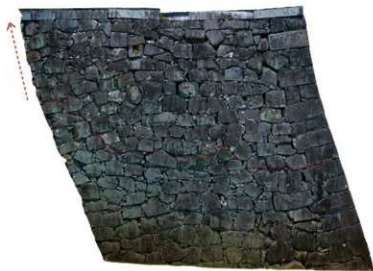
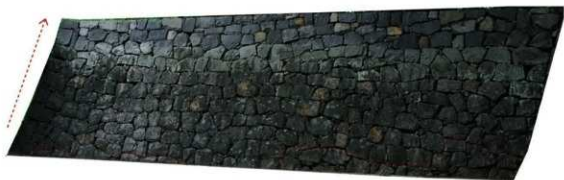
※36は被災後オルソ写真、他は背景処理した被災前写真。縮尺不同。

図5 熊本城明治22年被災箇所修復石垣

【2-a類】横目地が通る整層積みで新補石材を用いた石垣（赤点線より上部）

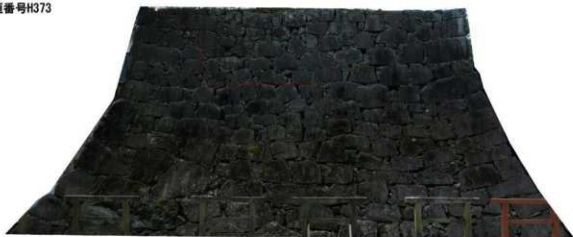
52 石垣番号H373

図6 熊本城明治22年被災箇所修復石垣

【2-b類】横目地が通る整層積みで新補石材を用いない石垣（赤点線より上部）

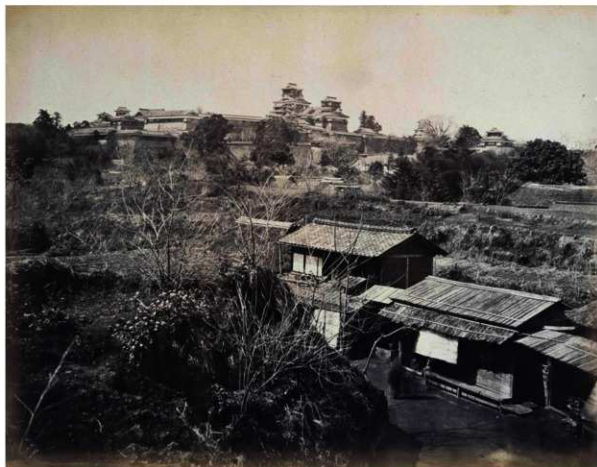
写真1 坪井堀端から本丸を望む(長崎大学附属図書館蔵)・(s-35)

城下町も城郭に近寄ると、ほぼどのアングルでも熊本城の特徴である急崖に面した地形に遭遇する。西側を除く南北東面では、この崖面をより要害化するため石垣で幾重にも築き固めている(写真1、s-24, 25, 27, 28, 29)。この石垣で取り巻いたような景観は、清正が茶臼山の旧来の起伏を生かして縄張りしたと伝えるが、それを証明するような旧地形や記録類が存在するわけではない。しかし、火砕流の噴火から9万年、厚さ50メートルの重さで固まった堆積は、岩盤に準じる硬さになっている。ただ一度掘削すると、元にもどすことはできない。そこで築城にあたっては切土工法が主で、その土を盛ることは限られたとみられる。

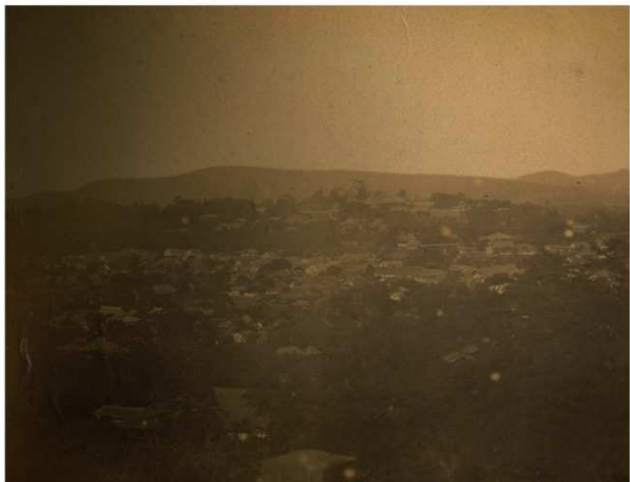
写真 11 花岡山から熊本城を望む (長崎大学附属図書館提供)

上段ほぼ中央の最高部に位置するのが大天守で、背景の立田山の山肌と重なって分りにくいが、その左に小天守がある。一段低い位置が平左衛門丸で、その左隅が宇土櫓であるが、樹木の陰なのか曲輪内の他の施設を含めて認識できない。天守の位置から一段下が西出丸で、未申三階櫓とそれから北に延びた塀が見える。以下、大天守から右側へ順に述べる。大天守の右下の曲輪が数寄屋丸で、数寄屋丸五階櫓があり右に二階広間の大屋敷が延びる。その右端の上の黒い塊が見えるのが大イチョウである。その右横に分りにくいが本丸御殿の大屋根がある。二階広間や本丸御殿の右下の曲輪が飯田丸で、右半分の近くに今も健在な大櫓が茂る。その枝葉を背にして高石垣の上に聳えるのは飯田丸五階櫓、その右下奥で樹木の中に西竹ノ丸五階櫓があるが、櫓台石垣と下層の屋根が木に隠れているらしく、小さく見える。その右下は東竹ノ丸になり、独立した一棟の平櫓は元硫黄櫓と思われる。この櫓の背後は本丸上段月見櫓の石垣下辺りで

あるが、相当に木が茂っているようだ。現在重要文化財に指定されている田子櫓から源之進櫓まで東竹ノ丸南部の5基の櫓が存在しているはずであるが見えない。飯田丸と東竹ノ丸の南辺の右下部には竹ノ丸から桜馬場まで、広範囲に黒い樹影が蔽っている。その右側の白漆喰壁は花畑邸の北境になり、間の坪井川は認められない。

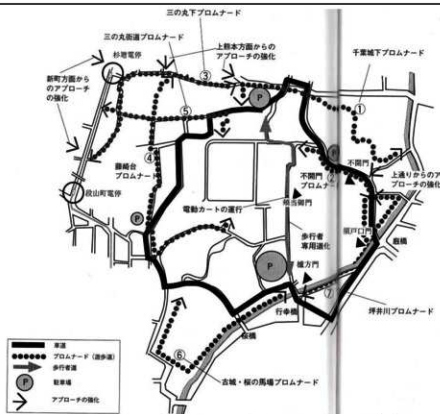
図16 「交通計画」(『熊本城復元整備計画(平成9年度)』<sup>221</sup>)

例えば『熊本城整備に関する報告書』(S49)<sup>220</sup>においては「廃止すべき車道」としており、現行の『熊本城復元整備計画』(H9)<sup>221</sup>においても「歩行者専用道化」「電動カートの運行」などの記載が見られる。これらの計画では具体的な「交通計画」を図示したのもあるので、以下にその事例を紹介する。

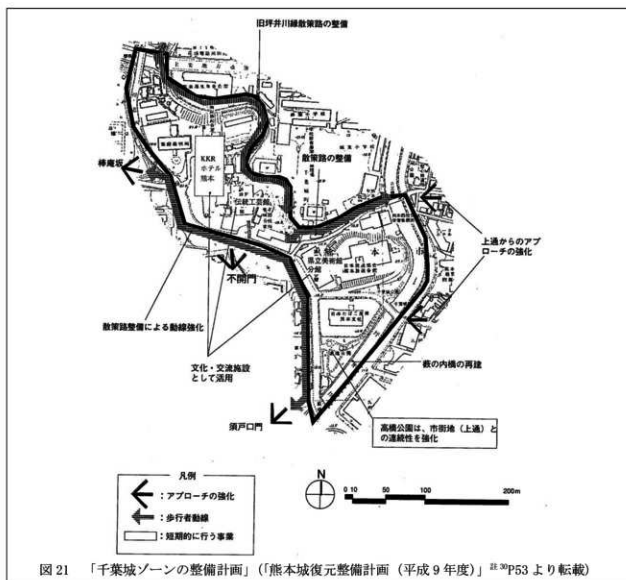
図 21 「千葉城ゾーンの整備計画」（「熊本城復元整備計画（平成 9 年度）」<sup>23）</sup>P53 より転載）

藪の内橋を復元する。

出田三郎秀信、宮本武蔵、林松園のゆかりの地として整備する。

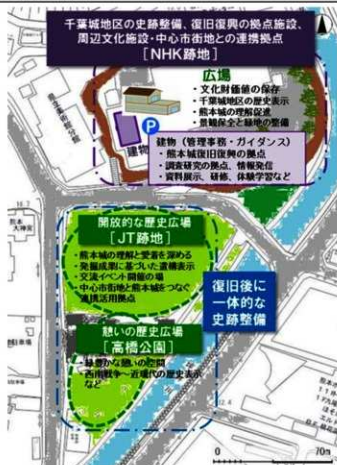
図24 「対象区域（J T跡地・NHK跡地）と一体的な史跡整備イメージ」（「熊本城跡千葉城地区（J T跡地、NHK跡地）保存活用基本構想」<sup>21,22</sup>P11より転載）

2019年～	追加指定の意見具申提出・答申・告示、NHK跡地整備計画立案
2020年～	J T跡地取得、NHK跡地既存建物解体
2021年～	NHK跡地取得、NHK跡地整備工事基本設計・実施設計・着工
2024年～	NHK跡地供用開始
