熊本城跡発掘調査報告書 1

– 飯田丸の調査 –

熊本市熊本城調査研究センター

1. 本書は、特別史跡熊本城跡復元整備事業の一環である飯田丸一帯における石垣保存修理・建造物復元整備事業に伴って実施した発掘調査の報告書である。
2. 発掘調査（現場作業・整理作業）は熊本市教育委員会が行なった。報告書作成作業は、平成25年度は熊本市教育委員会の補助執行機関である熊本市観光文化交流局文化振興課が、平成26年度は熊本市観光文化交流局熊本城調査研究センターが行なった。
3. 発掘調査期間（現場作業）は、平成10年10月1日～平成11年3月31日、平成12年7月25日～平成13年3月28日である。
4. 発掘調査（現場作業）は松村（國武）真紀子（熊本市教育委員会文化財保護主事）が担当した。
5. 整理作業・報告書作成は、熊本城調査研究センター内の作業室において行なった。
6. 現場作業における実測図作成は松村と調査作業員が、写真撮影は松村が行なった。
7. 現場作業における土層の色調表記は『新版標準土色帖』（小山正忠・竹原秀雄編著）に基づく。
8. 座標数値は、国土調査法第II座標系数値である。
9. 整理作業・報告書作成作業における図面作成は、熊本城調査研究センター職員が作成し、一部を株式会社埋蔵文化財サポートシステム・株式会社九州文化財研究所に業務委託した。
10. 遺物写真は熊本城調査研究センター職員が撮影した。
11. 出土品のうち動物遺存体の分析については、土井ヶ浜遺跡人類学ミュージアム沖田絵麻氏に依頼し、その分析概要を第7表に掲載した。
12. 図面・写真・出土品は熊本城調査研究センターに保管している。
13. 本書の執筆分担は下記の通りである。

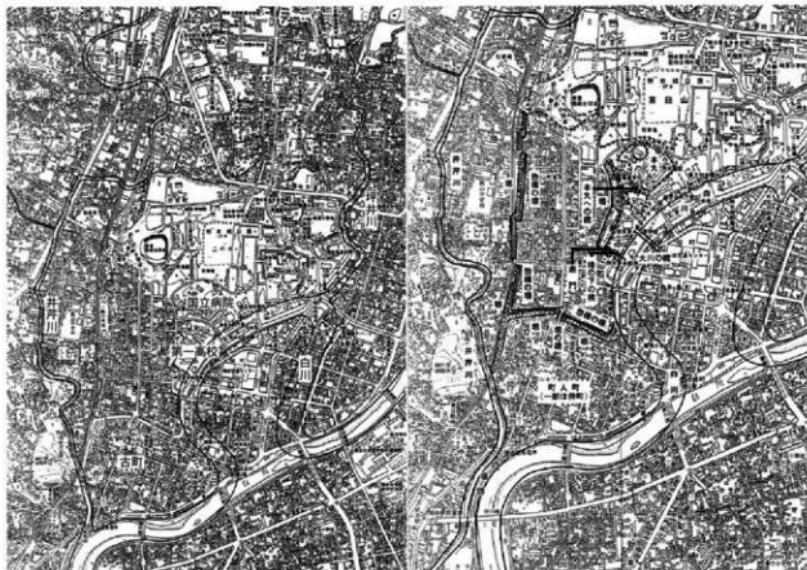
第6図 熊本城築城以前の景観推定図（縮尺任意）

河川の原流路推定

熊本城築城以前の景観推定図

崖面の形成は、河川によって削られたものだが、富田絢一氏の研究成果（富田1996）によれば、熊本城築城時、白川も茶臼山に接して流れていたとされる（第6図）。氏は、慶長国絵図などをもとに、現在熊本城跡の南を流れる白川が、世継橋から北側へ大きく蛇行し、市役所付近で坪井川と合流していたものを、加藤清正が、17世紀初頭に白川を直線化し、現在の流路に付け替えたとする。氏の旧白川跡想定地には、現在でも窪地がみられる。この河川の流路変化と合わせて城内の南崖面を概観すると、第一高校のグランドに面した崖面、国立病院機構熊本医療センター（以下、国立病院）と元熊本西税務署の間の段差、桜馬場と奉行丸との間の段差、東竹之丸の高石垣と連続した高低差の大きい弧状の地形は、白川・坪井川の浸食面であった可能性を想定できる。実際、桜馬場の発掘調査や第一高校校長官舎建設に伴う発掘調査の際に、流路であった部分を 2~5 m ほどの厚さで埋め立てていることが確認されている。本来は、白川に削られた崖面が連続していたのであろう。飯田丸は、浸食面と思われる地形の一部に当たると思われるが、郭はやや南へ突出した地形となっている。

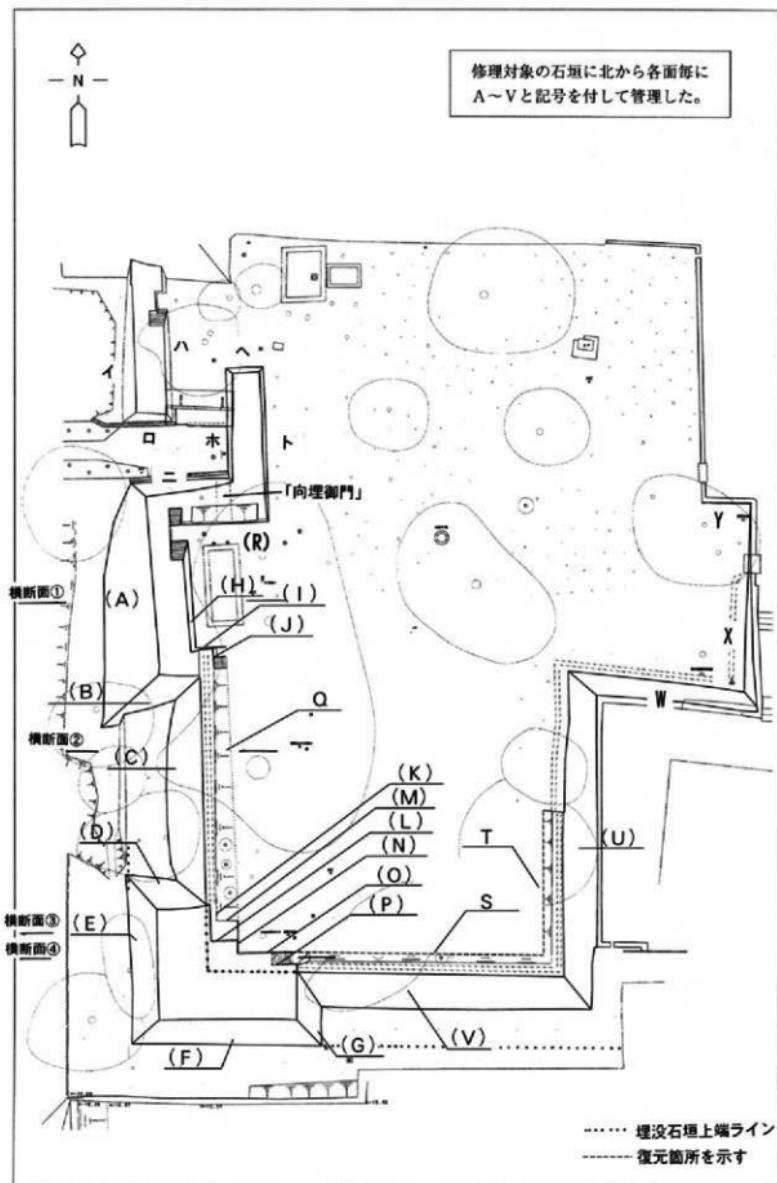
第20図 飯田丸石垣配置図（縮尺任意）

※『特別史跡熊本城跡飯田丸一帯復元整備事業報告書』図3-2-3を引用加筆

さて、平成12年度に実施した石壇保存修理工事では、外した石材については横、縱、控の長さを固体計測している。A面とD面をモデルに間詰石を除いた築石と角石のデータを用いて横の寸法より控の寸法が短い石材の割合を計算したところ、A面の場合は64個中35個で54.7%を占めるのに対して、D面では126個中34個の26.9%となり明瞭な差が確認できた。この数値は急角度の石壇を築くには石材の控を長く

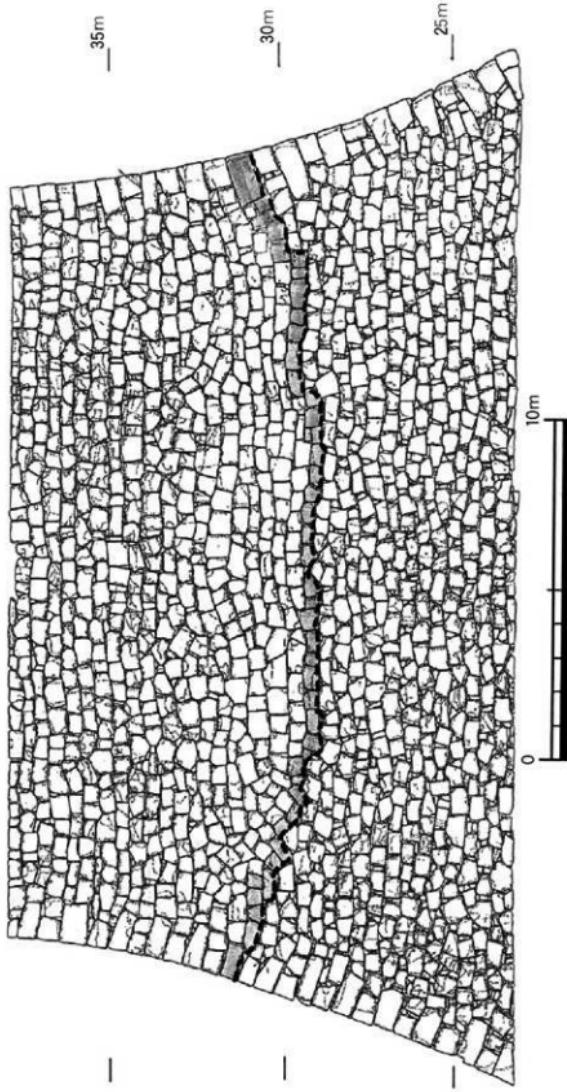
第49図 F面石垣立面図（縮尺任意）※壁端から上は明治の改修

なお、明治22年の金峰山地震でF面の上半部が崩落していて（第19図写真参照）、現在の石壇はその後の復旧によるものである。大きく見える一部石材は、崩落した石材を積み直す際に底面（上面）を前面に使用したためであろう。ただし、今回の石壇修理の対象となっていないように被災後の復旧での積み方はしっかりと行われたようである。

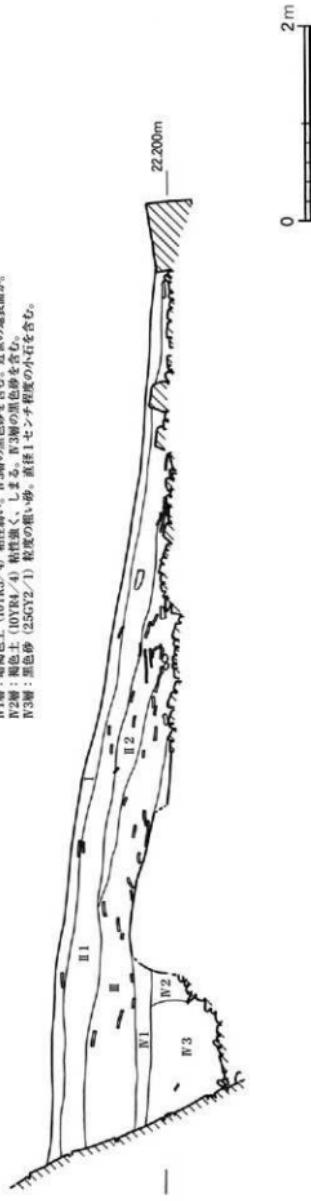
第59図 遺構実測図 3 五階御櫓下1トレシチ(1/50)

- I: 黒鰐色土 (I0YR3-2) 現代の表土、礫層土、
II: 亂斑鰐色土 (I0YR3-2) 粘性土とし、上・下片を含む。
- II: 黑鰐色土 (I0YR3-2) II層より色調明るい、E片は少ない。
III: 黑鰐色土 (I0YR3-2) 粘性土なし、灰化するところとする。上・中、灰化物を含む。
- IV: 黑鰐色土 (I0YR3-2) 黄褐色の色調を含む。近世の表土層。
- V: 黑鰐色土 (I0YR4) 程度強く、しるし下部の黒色の土を含む。
- VI: 黑鰐色土 (I0YR4) 程度弱い、セメント化の跡を含む。
- VII: 黑鰐色土 (I0YR4) 程度弱い、下部の黒色の土を含む。

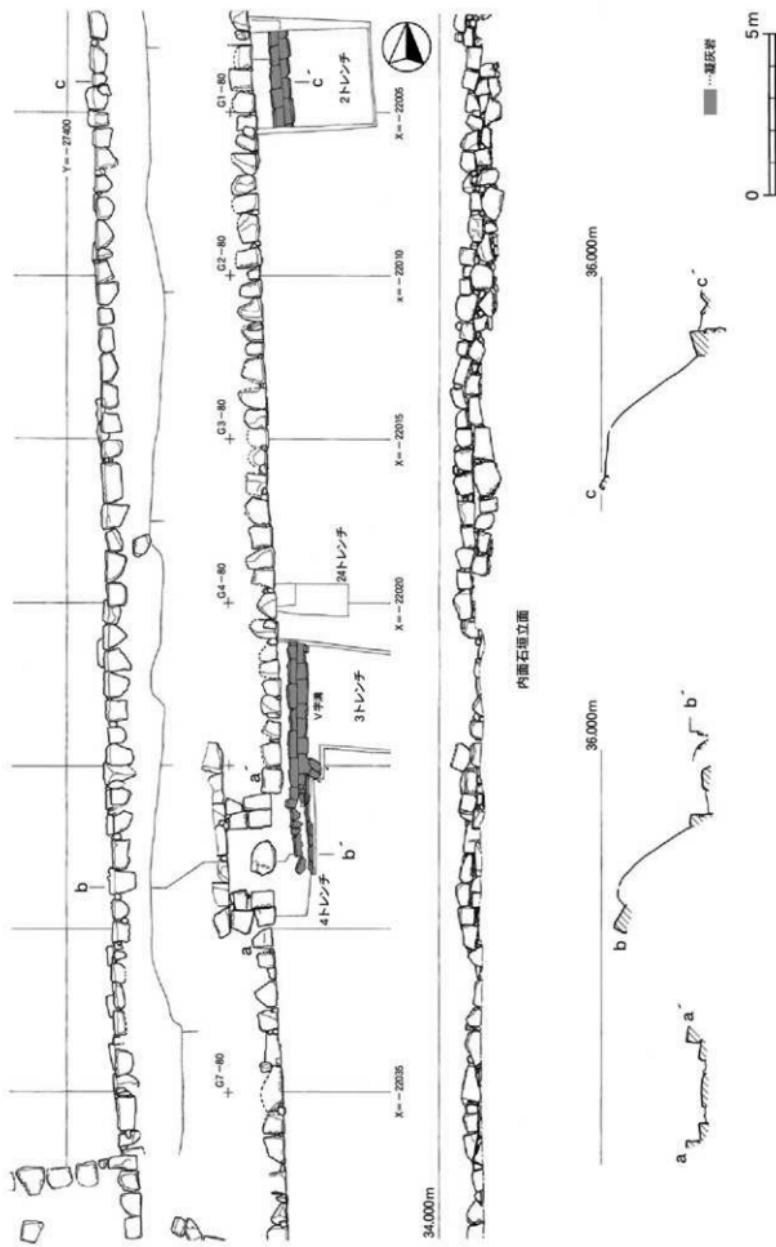
第61図 遺構実測図 5 百間御塔第1棟 (1 / 150)

解体修理工事の際に第1棟の内面石垣全体を検出したところ、4トレンチの合坂から北側と南側では石垣の通りが合わなかったため、2トレンチ内にサブトレンチ、3トレンチの北側に24トレンチを設定し、合坂以北では残存石垣の下位に別の石垣が存在することを確認した。下位の石垣は上位のものより西側を通り、北に向かって徐々に櫓台の内側へ入っていくため、「御城内御絵図」にみられる北～南方向の石階

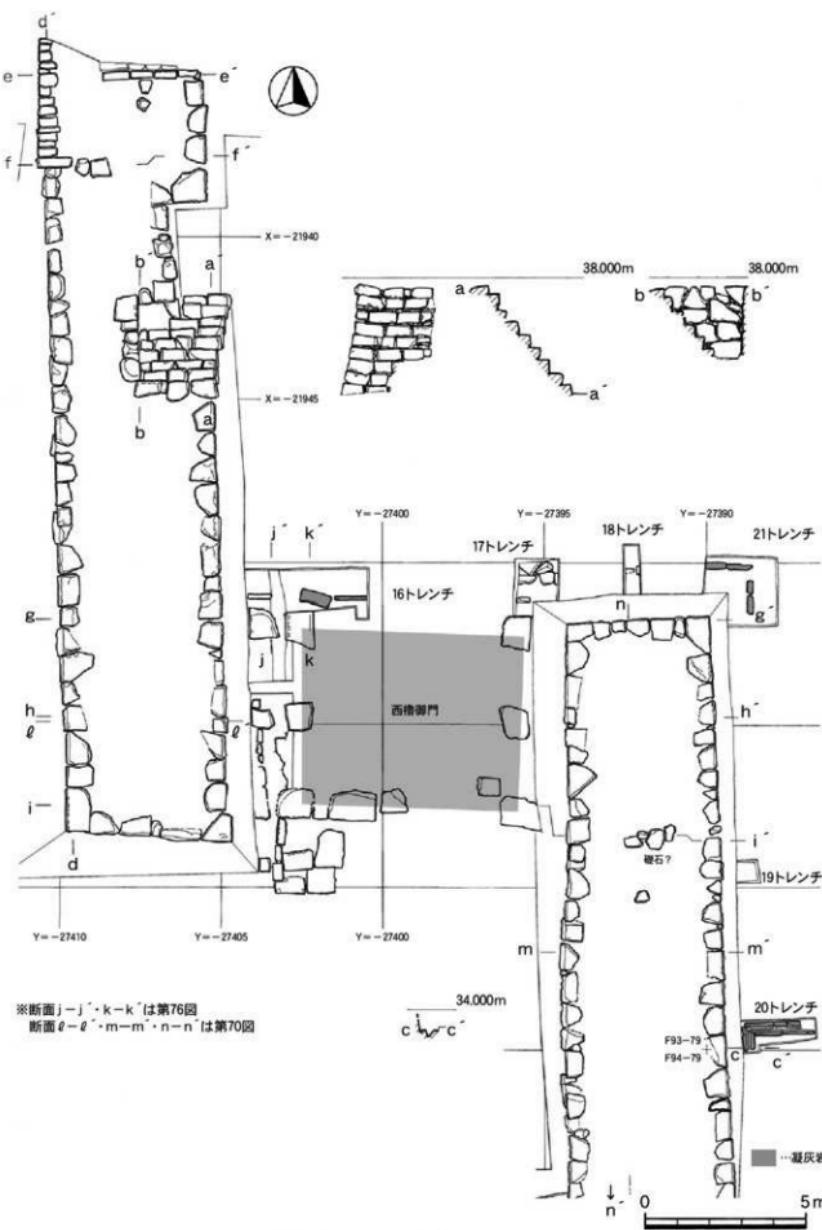
第68図 遺構実測図12 百間御檜第3・4棟 (1 / 150)

数寄屋丸直下の樁台において、西櫓御門の上部樁以北を第4棟とする。樁台全体の規模は天端上面で南北長23.5m、東西幅約5mで、そのうち第4棟に相当する部分の長さは16.5mである。天端の標高は37.6~37.8mで、北側がやや高くなっている。第4棟は、「御城内御絵図」によれば桁行9間、梁間3間の建物で、南側は西櫓御門の上部樁に続いている。樁台の中程から北側に、天端を含めて9段分の南へ上る石階段が残存していた。石階段の東西幅は、上端では2.3mで、天端より6段（2.2m）下がった位置に約1m四方の平場がつくれられているため、7段目以下は1.5mに狭まる。1段に幅40cm~1mの安山岩が2~4石並び、踏面は30~40cm、蹴上は20~40cmである。

樁台の北端では、約20cm角で、長さ60~80cmに加工された安山岩が数寄屋丸の石垣裾に沿って並んでおり、石垣との隙間はモルタル様の目地材で埋められていた。北西隅の天端では、安山岩の割石が数寄屋丸の石垣に寄せ掛けるように積み重ねられており、背後には安山岩の割栗石を主体とする裏込めが充てられていた。この安山岩の石積みは、樁台天端からの高さが北端で約2.6mに達し、西側は天端よりも20~30cm外側にせり出している。石積みが無い場合、樁台上面と曲輪外との比高差は他の部分より小さく（現状では2.5m）、数寄屋丸側の石垣もあるため、ここから曲輪内に侵入することは比較的容易と思われる。よって、樁の撤去後に外からの侵入を防ぐ目的で積まれたものと推定される。石積みの中には九曜紋を陽刻した鬼瓦様の石材がみられたが、今のところ、いつの時代に、どの場所で使われていたものかはわからぬ。石積み裏込めの割栗石が、樁台の北端に並ぶ安山岩と目地材の上に被っていたため、石積みの方が

新しいと考えている。石積みの南端近くでは、櫓台の天端から1.5m内側に入った位置で櫓の礎石に相当すると思われる安山岩が1石検出された。

櫓台北端の12mの範囲には、表土の下位に焼土粒と炭化物の混入が目立つ2枚の遺物包含層（第71図、II1・II2層）が存在していた。色調等の違いから分層したが、II1・II2層共に用途不明の壺（以下、不明壺とする）の破片がまとまって出土しており、堆積の時期に大きな差はないと考えている。不明壺の破片は第3棟の表土中からも一定量出土したが、II1層の出土総重量は40kgを越えており、意図的にこの場所に廃棄された、あるいは置かれたものと推測している。包含層を取り除いた後の櫓台上面には、櫓の礎石や石垣天端とはほぼ同じ高さで座った安山岩の割石が点在していたが、位置関係に規則性は認められなかつた。

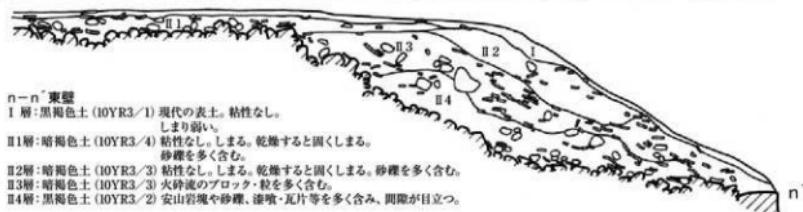
第70図 遺構実測図14 百間御櫓断面 (1 / 50)

ø - ø' 南壁

I 層: 黒褐色土 (10YR3/1) 現代の表土。粘性なし。しまり弱い。

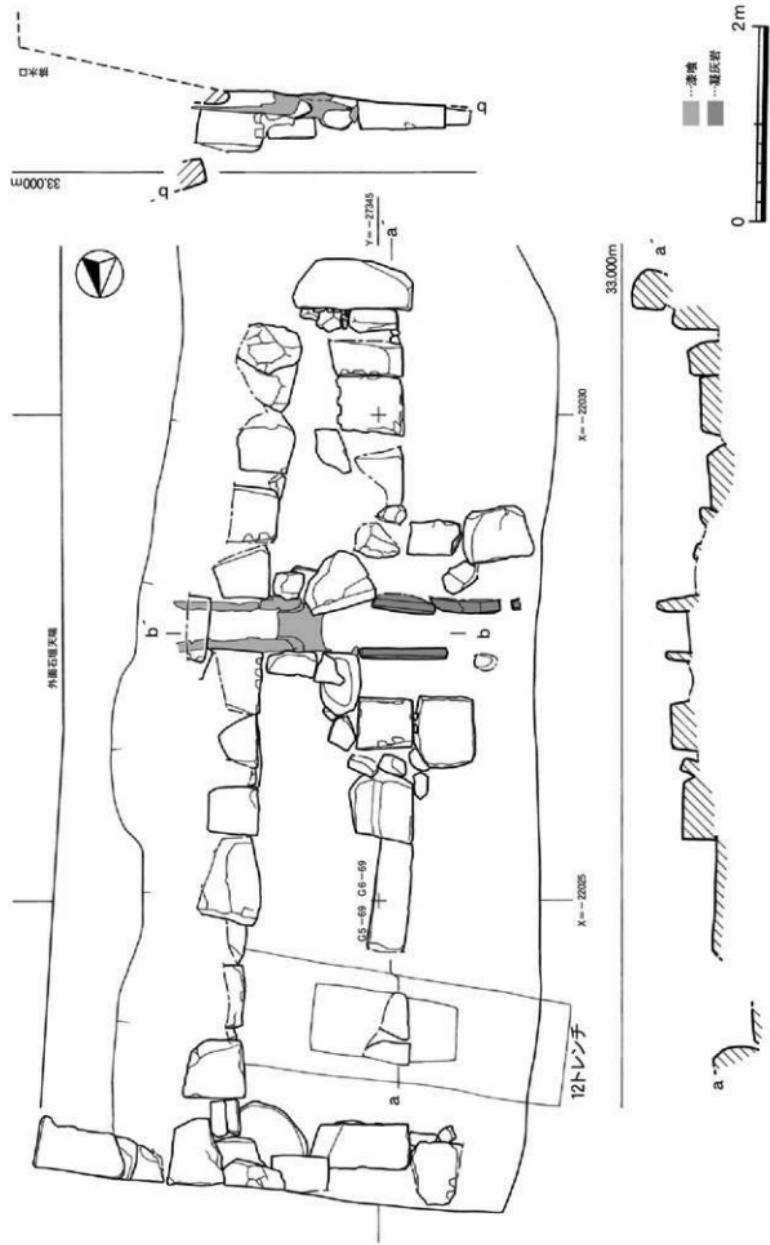
第74図 遺構実測図18 曲輪東辺暗渠(1 / 50)

解体修理工事では、五階櫓台東面の石垣から約5m離れた地点で、内面石垣の裾に設けられた幅50cmの開口部から裏込めの中へ続く暗渠が検出された。暗渠の両側面には基底面から60～80cmの高さで石垣が残存していたが、天井部は失われており、内部は栗石や瓦片を含む黒褐色土で完全に埋没していた。開口部手前の平場には築石と同じ安山岩が東側に1石、西側は横並びに2石置かれており、この安山岩と開口部の基底面から側面にかけて漆喰が塗られていた。裏込め内部に向かって基底面が大きく下がった部分では、下段の基底面に凹面を上にした状態で平瓦が敷かれ、それより奥は凝灰岩の割石と栗石が敷き詰められていた。実測した平面図と「明和の絵図」を比較すると、暗渠の位置は五階櫓台側の合坂の平場付近と推測されるため、開口部両脇の3石の安山岩は石階段の部材であった可能性もある。本来は石垣の外側に排水口が存在したはずであるが認められず、現状石垣は、五階櫓台と同じく明治22年の地震時に崩落し、積み直されたものと推測している。暗渠には、北北西方向から接続する凝灰岩製の側石の残欠がみられたが、残存状況が悪く、導水施設の形状は不明である。百間御櫓沿いで検出されたV字溝と向理御門前の雨落ち溝は、いずれも基底面が南に向かって傾斜していたため、このような暗渠へ導水していたものと考えている。

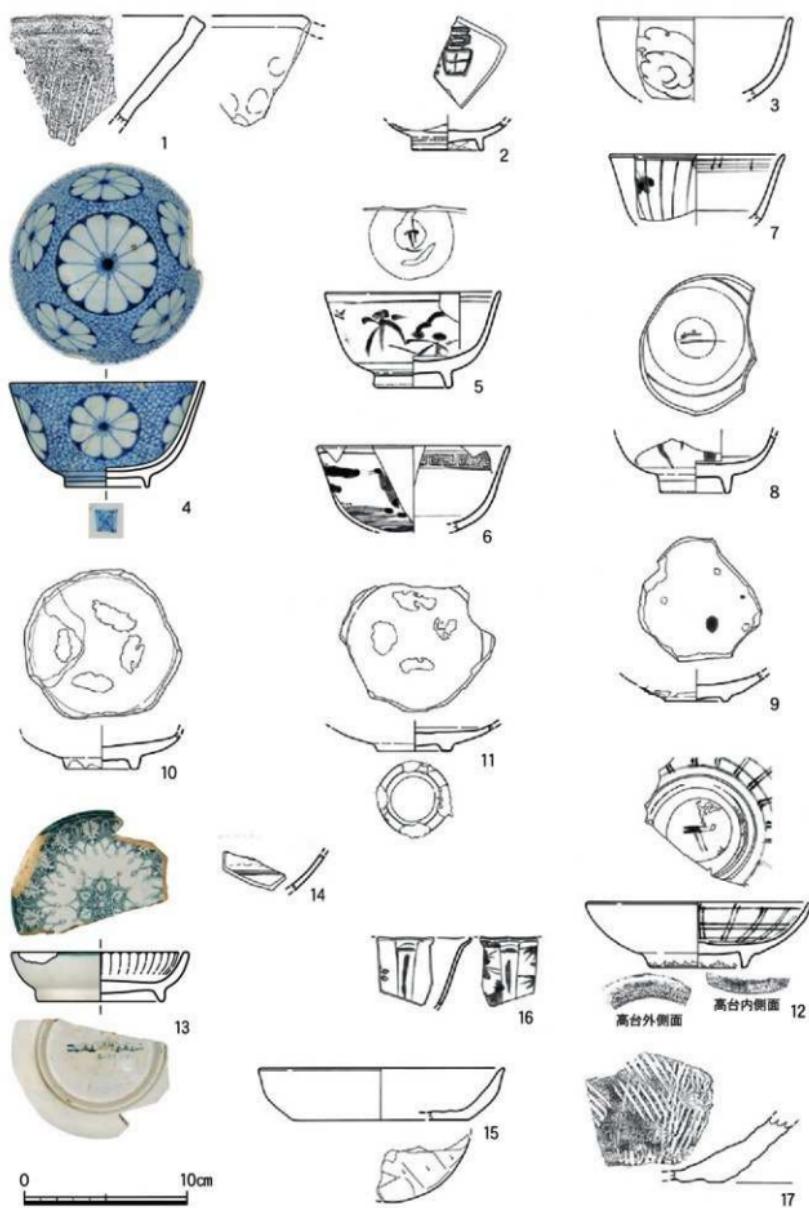
第77図 五階御櫓跡出土陶磁器・土器類実測図1 (1/3)

9～15は皿類をまとめた。9～11は肥前産陶器皿である。9は内底に胎土目（肥前Ⅰ期）、10・11は内底に砂目（肥前Ⅱ期）が認められる。12は網田焼の磁器染付皿である。以下の特徴が網田焼（窯製品）と共通することから認定を行なっている。具須は暗緑色の発色で、内面には二重格子文を描いている。内底の蛇の目釉剥ぎは粗く、釉が搔き取りきれずに筋状に残っており、さらに、重ね焼きした上部の個体の高台の圧痕が認められる。高台下位（内外）と内底において釉の爛れが顕著であり、爛れた部分には透明な短い針状の付着物が認められる。13は、英國ドーソン窯産の硬質陶器小皿である。内面は型押しにより花弁状を呈し、施文は酸化クロム（緑色）を用いた銅版転写による。高台見込みには2種の施文方法の裏印が認められる。すなわち、刻印（インプレスドマーク）は円形のデザインで、不明瞭ではあるが「DAWSON 3」が陰刻されている。銅版転写（プリントドマーク）は「GEM/D & Co」（Gは刻印の産みにより転写されず）で、「GEM」は文様パターンを、「D & Co」は会社名を表すものである。ドーソン窯硬質陶器の出土は県内初例である。14は黒象嵌を施す陶器皿である。外国産の可能性が高いとみられる。15は土師器壺である。外底に静止ヘラケズリを施す調整技法などから近世の所産と考えられる。

16は景德鎮窯系の芙蓉手小鉢である。17は備前焼の擂鉢で、直方向（放射状）に加えて斜方向の擂目が認められることから備前焼近世1期に位置付けられる。

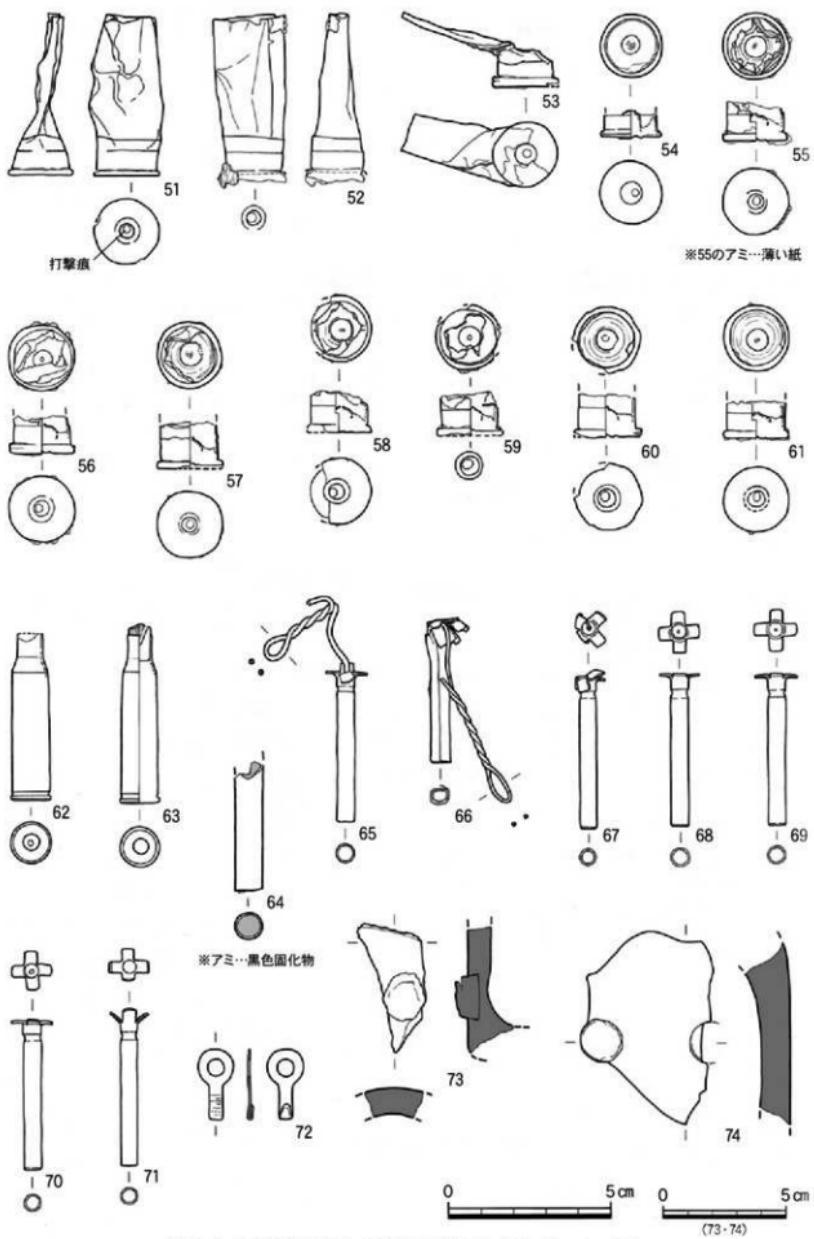
第80図 五階御橋跡出土金属製品実測図2 (2/3・1/2)

形時の縫ぎ目は認められない。51～61はスナイドル銃薬莢である。スナイドル銃薬莢は、銅板を巻いてケース（薬筒部）を成形するため、ケースが残存するものについては、いずれも縫方向の縫ぎ目が認められる。54は、ディスク（底板）とカップともに銅製、一体形で、カップに縫ぎ目は認められない。加えて内部の雷管が直筒形を呈することから、マークI型式の可能性が高い。雷管の周辺には黄ばんだ色調の綿状の充填物が確認できる。54以外はディスクが鉄製、他の部位が銅製でカップが二重（インナーコイル・アウターカップ）になる型式である。ケースが欠失する55～61については内部の雷管とその周辺の蠟で固めた巻紙が認められる。52にはケース外面に紙の痕跡が付着しており、54～56・60・61についてはケースとカップあるいはインナーコイルの間に挟まれた薄い紙が認められる。なお、51～61のいずれも既使用品である。スナイドル銃薬莢はセンターファイサー式で、発射時、外底中央の雷管を打撃することによって発火するものであり、51～61のいずれも打撃痕が明瞭である（51については図中に指示）。62・63は30式銃あるいは38式銃の銅製薬莢である。30式銃は明治30年に制式銃として採用され、38式銃は30式を改良し明治38年に制式銃として採用されたものであり、日露戦争の主力兵器となった小銃である。62は外底中央の雷管に打撃痕（発射痕）が認められる。63は口径部に木栓が装着され、薬莢内部には火薬が充填している。訓練の際の空砲に使用するものとみられる。

65～71は銅製の摩擦管である。火砲の発射の際、火門孔に差し込み、付属するワイヤーループ（環線）を勢い良く引き抜くことで発火する器具である。いずれもI字形摩擦管で、細い管の先端が花弁形（四つ股）に開き、その下部に括れを有する形態である⁵⁾。65～67はワイヤーループが残る未使用品であるが、67については根元で切断している。68～70は筒内にワイヤーループを固定するための木栓のみが残存しておらず、木栓中央には約1mm大のワイヤーループが抜けた穴が認められる。66は、素材となる銅板が薄くミルフィーユ状に剥がれており、これは銅板の成形時、複数回折り疊んで叩き延ばしたこと示している。72は杓子形銅製品である。用途は不明だが、摩擦管に関わるものと想定されるものである。73・74は四斤砲弾片、75は型式不明の大形ライフル砲弾片である。いずれも鉛製の茸翼（スタッド）が認められる。

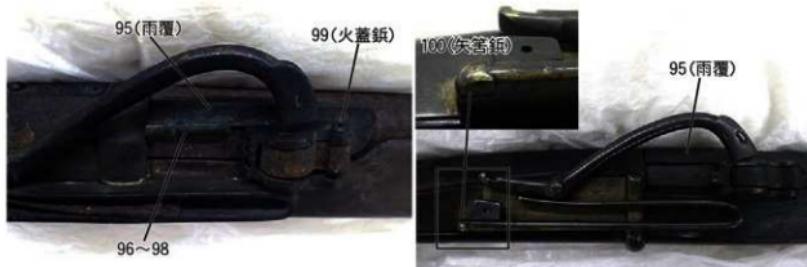
第93図 火縄銃部品参考写真（熊本市熊本博物館所蔵）

95～100は火縄銃の銅製のカラクリ部品である（第93図参照）。95は雨覆、96～98は雨覆の下部に接してこれを支える部品（名称不明）で、96・97は竹節状の装飾を施している。99は火蓋鉄で、火皿と火蓋との蝶番部分を留めるものである。100は矢筈鉄で、彈金の端部を台に留めるものである。101～103の銅製鉄も素材・形状から火縄銃部品の可能性を指摘できる。なお、95～100の出土位置は、全て槽台上の2つの隣接するグリッド（F90-82グリッド・F91-82グリッド）である。

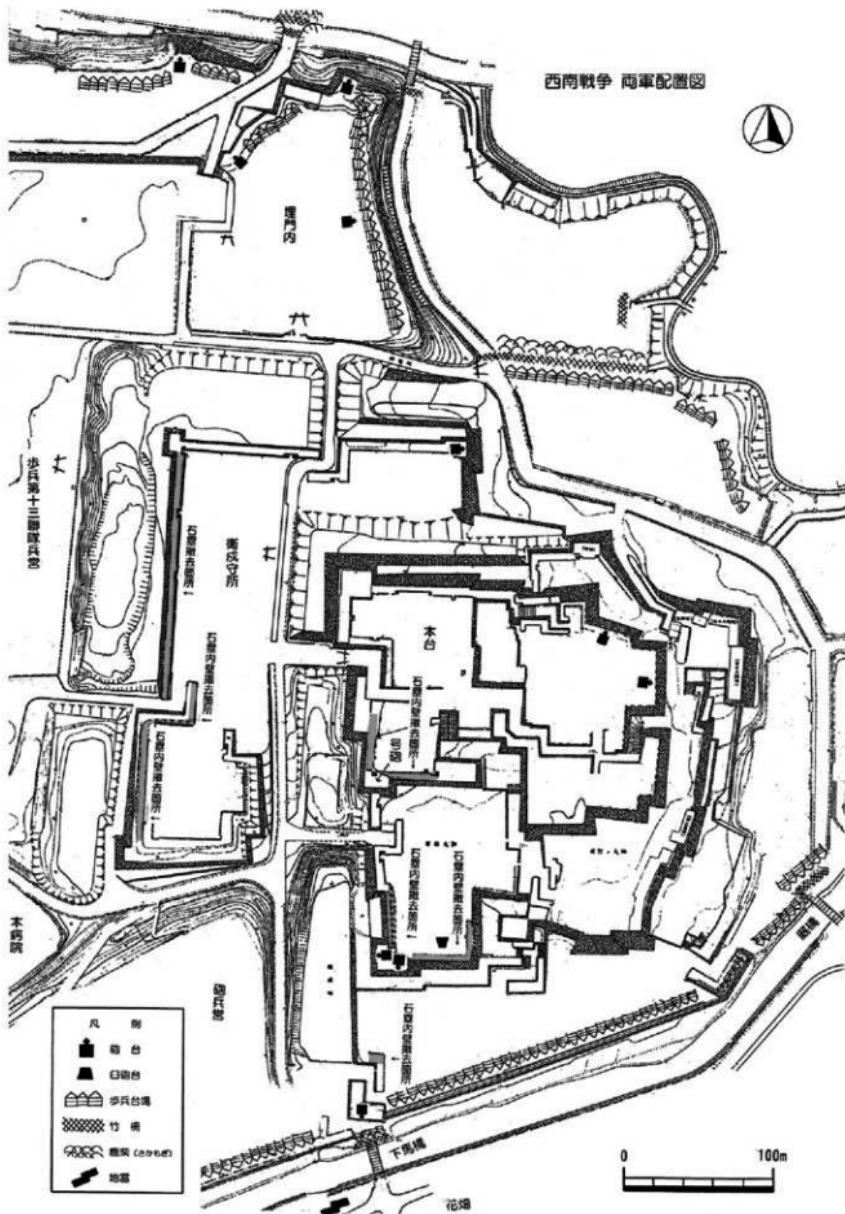
第169図 西南戦争籠城時の官軍守備配置図

熊本博物館所蔵 明治11年製作「両軍配置図」を元に作成

また、2月23日の記述では、薩軍が花岡山と四方池村に砲台を設置したことに対し、「飯田丸ノ砲台ヨリ山野砲及ヒ二十挺白砲ヲ連発シ」、掃討を試みている。薩軍の応戦にあうが、野砲榴弾によって四方池村の砲台の砲車を破壊した。このことから、飯田丸には野砲・白砲に加えて山砲も配備されていたことが判明する。西南戦争の翌年に熊本鎮台によって作成された「両軍配備図」（熊本博物館蔵・第18図）には、砲台2つと白砲台1つが描かれているのが確認できる。

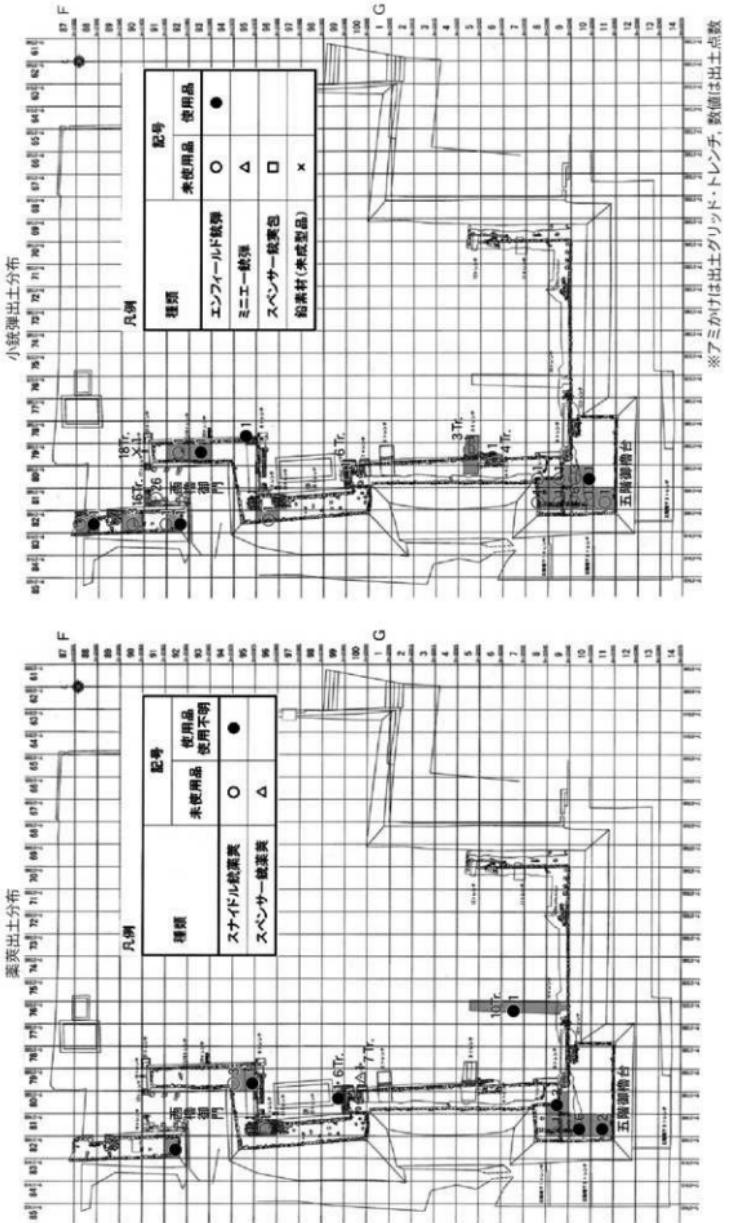
第171図 西南戦争関連武器類出土分布図1（縮尺任意）

その付近に銃弾が配置された状況を示している。なお、五階御櫓台上のうち南東側においては出土が無く、これは明治22年（1889）の熊本大地震により南東部分が崩落したことによるものである。

次に小銃関連資料について詳述する。エンフィールド銃弾は前述のように殆どが未使用品である。銃腔を通る際の摩擦により生じる施条痕の有無、同様の理由により消失する鑄バリの有無、着弾のショックによる変形の有無などの観察から、使用の未・既を判断したものである。特に出土点数が多いのは、西櫓御門の内側に設けた16トレンチであり、全て未使用品である。これは、万が一、西櫓御門が突破された場合の備えとして、エンフィールド銃弾を配備していたことを示すものと考えられる。スナイドル銃薬莢については、その使用の未・既に注目すると偏在性が指摘できる。スナイドル銃薬莢はセンターファイア方式であり、ベース（底板）中央の雷管における打痕の有無の観察により未・既が判断され、五階御櫓台上のものは全て使用品、百間御櫓台上のものは殆どが未使用品である。これは、一つには五階御櫓台から実際に射撃が行なわれたことを示している。「日記」の記述にある、花畠・県庁（古城）など近接する位置まで進出した薩軍兵を攻撃する際のものと考えられる。ちなみにスナイドル銃（砲兵銃）の照尺は800

※アミかけは出土グリッド・トレーンチ、数値は出土点数
