# 関和久遺跡Ⅲ

—史跡指定調査概報—

1975年3月

福島県教育委員会

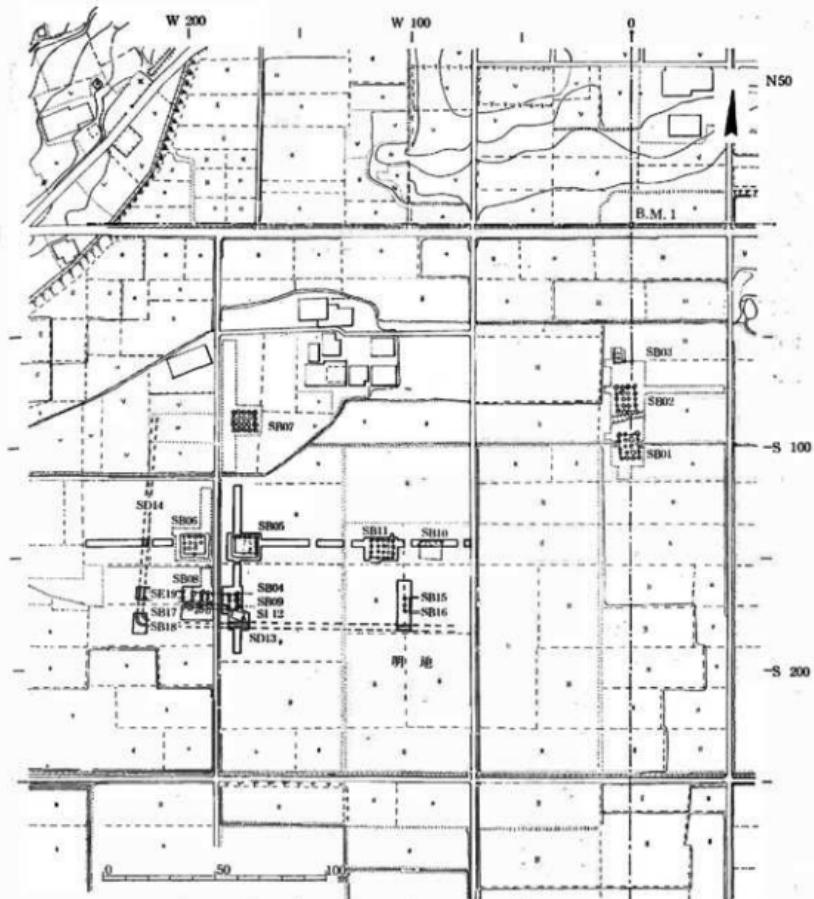
第1図 昭和49年度発掘調査地域図

———は測量基準線。南北基準線は磁北より $6^{\circ}30'$ 東に偏し、ほぼ真北である。図中のN50、S 100などは、基準線の交点(B.M.1)より各北へ50m、南へ100mの線をあらわす。-----は、昭和48年度発掘地区。

西群建物跡のうち、前年度に所在だけを確認した礎石建物跡SB05と掘立柱建物跡SB04の規模と構造を把握するため、幅3mの南北トレンチ(08ライントレンチ、75m)を設定するとともに、SB04・SB05の両建物跡の付近を拡張し、全面発掘した。次いで、SB05建物跡を通る幅3mの東西トレンチ(FMライントレンチ、168m)を設定した。地主木野内氏が、豚舎の建築の際焼粧と瓦を伴う溝状構造を、南北農道の西方30mの位置で確認していることと、SB06建物跡の西方36尺の位置には、何らかの施設があるとの想定から発掘した結果、ほぼ想定位置で南北に延びるSD14大溝を発見し、これが西を限る境界線であることを確認した。更に地形からみて、この位置から南方40m以内で東西溝になると想定して08ライントレンチの発掘を進めた結果、ほぼ想定位置で東西に延びるSD13大溝を発見した。また、この大溝によって壁の一部を切られた竪穴住居跡SI12を発見した。SD14とSD13の関係をつかむため、両者を延長した接点を発掘した結果、ほぼ予想位置にL字型に屈曲する大溝を発見し、両者は同一の施設であることを確認した。

一方FMライントレンチでは東端近くで東西に並ぶ2棟の礎石建物跡SB10・11を発見した。東西を2町と仮定した場合、両者の中間が中軸線となる筈なので、門・櫓等の遺構の存在を予想して、両者の中間南方に南北方向幅6m、長さ17mの83ライントレンチを設定した。その結果6個の掘り方を検出し、これは2棟の掘立柱建物跡SB15・16の西妻部分であることがわかり、更にこのトレンチ南端でSD13大溝跡を検出した。

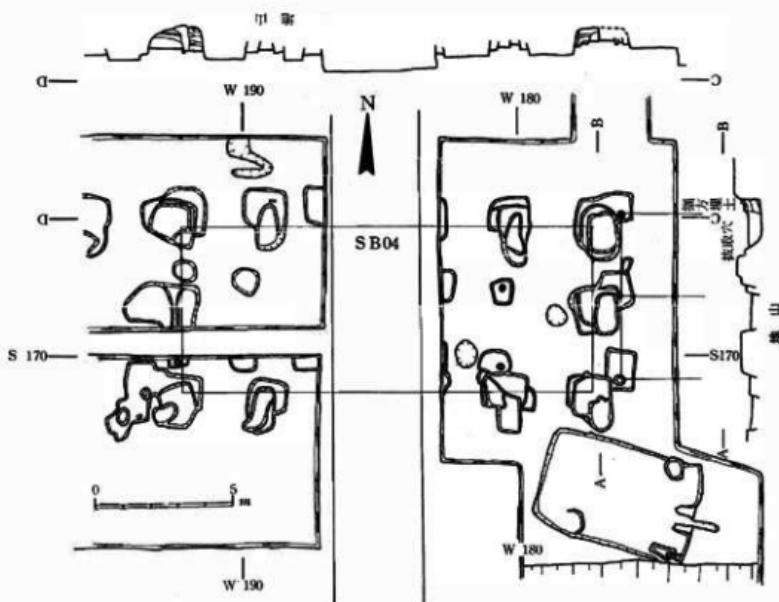
第3図 SB04AB建物跡

SB04A・B建物跡は、前年3個の掘り方が発見され、大部分は地区外で不明ではあったが、所謂ベタ柱でなく廂の付かない東西棟の、身舎の北側柱列の一部と推測され、注目されたものである。

粗掘りを進め地表下40cmの水田床土下の地山(水積火山灰)で、計26カ所の大小複雑な形状の掘り方は、黄褐色ローム層に、部分的に斑に砂利層の入り込んだ地山に掘られ、砂利層の部分では掘り方の縁が崩れ易い。埋土は黒褐色土・地山土が不規則に積まれ、極めて見分けにくい。慎重に精査を継続した結果、6棟の掘立柱建物跡が判明した。(SB05建物跡は礎石建物跡)

SB04建物跡の北1東1掘り方(東妻)の断ち割り所見では、東に延びるSB09建物跡を除いて新旧2回の切り合いがある。新旧の中間に黒土が入り込んでいるが、これは新しい方の掘り方の側壁・底面に入った埋土と判断される。新しい方に南側から掘った抜き穴を伴っている。この建物跡

の北1東6（西妻）の断ち割り所見では、3回の切り合いがセクション、底面の高低差で確認された。このことは、北1東2・北2東2・北3東2掘り方の精査所見と一致する。SB04建物跡のA Bは、同一位置に同一規模の建替なので共通の記述をすると次の通りである。

柱位置が確認されていないので、厳密には云えないが、1間約3.0m（10尺）等間で、桁行5間15.0m（50尺）、梁行2間6.0m（20尺）の規模を有する掘立柱の東西棟で、側柱のみで内部に柱穴を有せず、庇の付かない建物跡である。建物の方位角は、真東（真北は磁石北から $6^{\circ}30'$ 東へ偏す）を示す。

前年3個の掘り方を確認している位置を中心に、15m×15m発掘した結果、10の掘り方を発見した。これらの掘り方は、更に畦と農道を越えて南と東に延びるので、拡張して全面発掘した。地山（水積火山灰）は、まだらに砂礫層が入り込み、この建物跡を境に南と東へ傾斜することがわかった。西妻を確認後東妻を追った結果、5間×2間の東西棟であることが判明した。この東妻と切り合うS B09建物跡西妻3個の掘り方の精査により、柱の当りも確認した。S B04建物跡東妻3個の掘り方精査により、S B09建物跡とは別に2回切り合い、新しい方に抜き穴を作ることが明らかになった。更に、北1東2・北2東2・北3東2の3つの掘り方の精査により、S B04A→S B08→S B04B建物跡の順で切り合っており、S B04B建物跡の掘り方には南方向からの抜き穴を作ることが判明した。なお、S B09建物跡と切り合うのはS B04B建物跡であり、S B04A・S B09建物跡の前後関係については不明である。

SB04A建物跡→SB08建物跡→SB04B建物跡の順で、SB09建物跡をSB04B建物跡が切っている。またSB17建物跡はSB18建物跡を切っている。これ以外の前後関係については、直接切り合う掘り方がないため不明である。なお、SB09建物跡とSB17建物跡は、桁行柱列が真東方向の一線上に並び、両者の間隔は17.4m（約58尺）である。

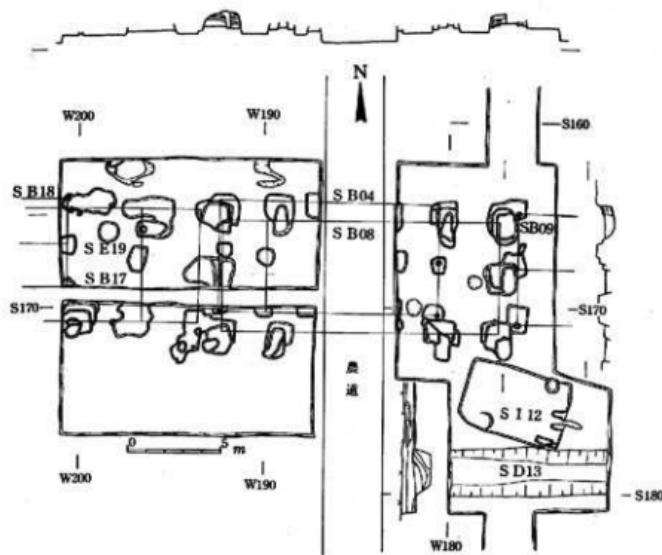
第4図 西群南部建物跡

東妻にあたる3つの掘り方が検出されたのみで、大部分は調査地区外であるが、柱位置（柱の当り径何れも30cm）は明らかであり、梁行1間3.0m（10尺）等間、桁行は不明、梁行は2間6.0m（20尺）の東西棟である。建物の方位角は、真東に一致する。

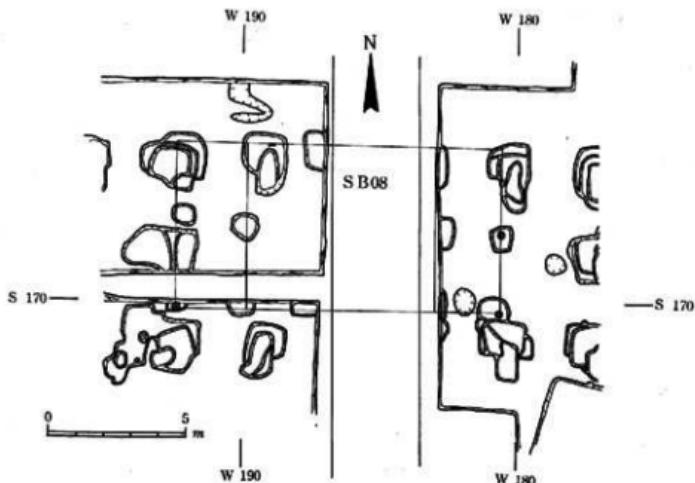
第5図 S B 08 建物跡

柱位置（柱の当り径何れも30cm）が3カ所明らかなので、柱間は桁行で1間約2.4m（8尺）、梁行で1間約3.0m（10尺）であることは確かである。規模は桁行3間7.2mの身舎に、両妻廂1間2.4mが付き5間12.0m、梁行2間6.0mである。建物の方位角は、真東から約 $4^{\circ}$ 南にふれるらしい。

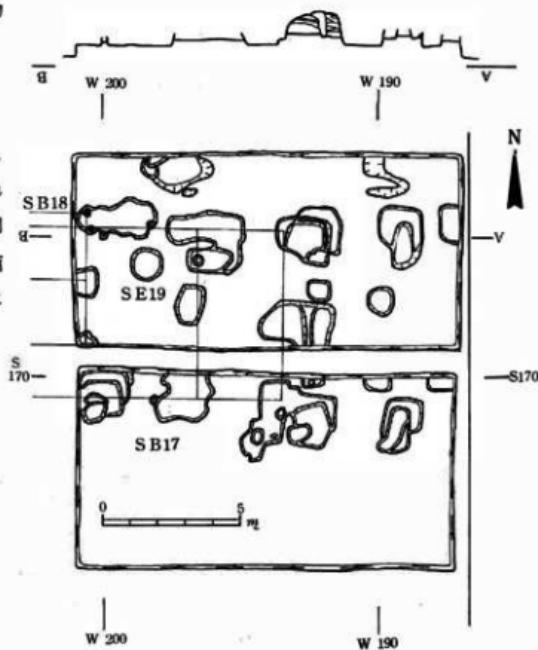
第6図 S B 17 建物跡

1間約3.0m（10尺）等間で、桁行2間以上、梁間2間6.0m（20尺）の身舎の東妻に、1間6.0m（20尺）の廂が付く東西棟で、建物の方位角は、真東に一致する。

東西棟の東妻のみが検出され、大部分は調査地区外にある。桁行は不明であるが、梁間は1間2.4m（8尺）で2間4.8m（16尺）である。建物の方角は、真東に一致するらしい。

この発掘区西壁下で、柱の当りのわかる掘り方があり東西棟の東妻（S B18建物跡）にあたる。これを切ってS B17建物跡がある。更にS B17建物跡と重なるS B17B建物跡の存在する可能性があるが、断ち割っていないので、今後の調査に待つはかはない。

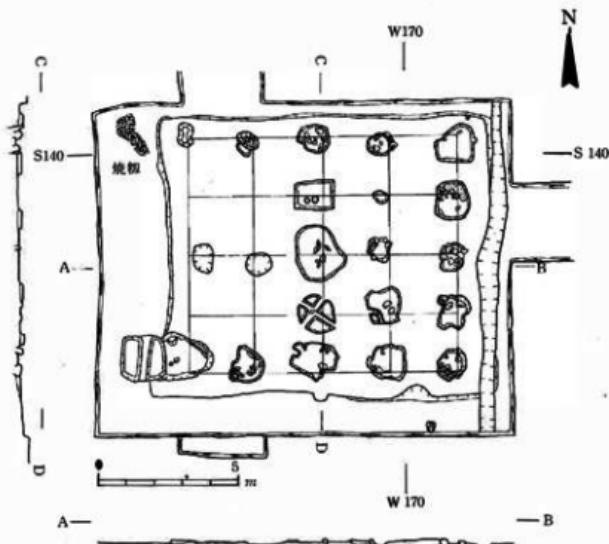
第7図 SB05建物跡

真南北に設定した調査基準線上に乗る東西棟で、掘り込み地業上に据え方を不整形に掘りくぼめ、内面に花崗岩の割り石を詰めて根石としたものが、11ヵ所検出されている。他に4ヵ所根石の存在が認められるが、原位置を動いている。残り10ヵ所は耕地整理によって失われている。なお、根石の上を、白河石と云われる熔結凝灰岩をくだけた礫が覆っていたが、これは礫石を2次的に処理したものなので除去し、この下から根石を検出した。建物の規模は、桁行4間9.60m（32尺）、梁間

4間（28尺）の礫石を用いた造構で、建物内部の各柱通りの位置にも礫石が据え付けられていたものである。柱間寸法は、礫石を失っている現在計測は困難であるが、桁行1間2.4m（8尺）、梁行

1間2.1m（7尺）とみられる。この建物跡は、全面に掘り込み地業があり、黄・黒瓦層の4枚から成る版築が認められる。中央を東西に断ち割った所見では、東で25cm、西で15cmの深さを計るもので、底面のレベルは、周囲の地山とほぼ同一であるからむしろ版築は、基壇状を呈している。従って据え方のくぼみの底は、版築土をつき抜けて地山に達しており、基壇として実効を伴わない状況にある。地業の規模は、東西12m、南北10mである。耕地整理以前の地表は、東下りで、版築土厚の東西差はこれに起因するとみられる。地業の東縁線上を南北直線に後世の溝が切り、南西コーナーに後世の大穴がある。建物の方角角は、ほぼ真東に一致する。

水田耕土下の床土(鉄分を含んだ赤褐色土)を排除したレベルで検出したもので、黄褐色の水積火山灰(ローム)の地山をわずかに掘り込んで版築した地盤である。版築土表面の西と南で計3カ所に焼粧の集合が認められる。瓦の散布もこの面で、据え方・根石内にも入り込んでいる。当初東西4間、南北3間と想定したが、版築土上の床土を除去して精査を進めた結果、7カ所で花崗岩割り石

を用いた根石が据え方を有してよく保存されており、4間×4間であることが判明した。版築土はローム面より若干高く、東側が厚く西側は薄い。中央を東西に断ち割り、4層から成る互層の版築を確認した。東縁は後世の溝で切られ、南西角の張り出し部は、後世の穴であることが判明した。

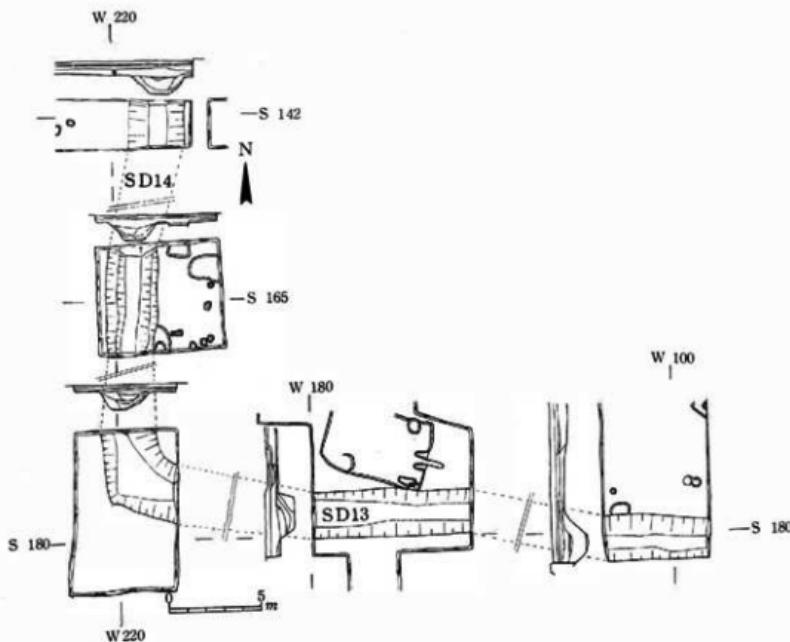
第8図 SD13・14大溝跡

南北大溝（SD14）ではSI42とSI65の位置で3mと6m、東西大溝（SD13）ではW180とW100の位置で9mと6m、屈曲部180の位置で6m、計5カ所延長計30mを掘り上げた。これら掘り上げた大溝間の間隔は、北から順に18m・6m・36m・66mである。SI42の位置の大溝跡は最初に発見したもので、上幅3.0m（約10尺）、底幅1.0m（約3尺）で、地表からの深さ1.8m、地山からの深さ0.9mで、底は平で逆台形状の断面をもち上方に開く。SI65の位置の大溝跡は、前者より1m西にずれ、上幅平均2.8m、底幅平均0.8m、地表からの深さ1.4m、地山からの深さ0.9mで、断面は逆台形で前者と共通である。屈曲部は更に0.5m西にずれており、北壁では上幅3.0m、底幅0.8m、地表からの深さ1.35m、地山からの深さ1.0mである。東壁では上幅3.2m、底幅0.8m、コーナーでは上幅3.8m、底幅2.3mである。W180の位置では西壁で上幅2.5m、底幅1.5m、地表からの深さ1.6m、地山からの深さ1.0m、東壁では上幅2.4m、底幅0.9mである。W100の位置では南に1.4mずれ、時にかかるため南壁は完掘できなかった。掘り上げた部分のみで計測すると、西壁で上幅2.5m（推定3.0m）、底幅0.7m、地表からの深さ2.0m、地表からの深さ1.0m、東壁では上幅2.1m（推定3.0m）、底幅0.7mである。大溝跡の断面観察によれば、埋土は4～5層認められるが、底部に厚く有機質黒土が堆積している状態ではない。埋土中の出土遺物は、SD14で木炭片、内黒ロクロ土師器片、丸瓦第2類片、SD13で須恵系高台付杯、土師器甕片、ヘラケズリ平瓦片、屈曲部で繩目平瓦片がある。また、SD14では掘り方状ピット、SD13では栗園期堅穴住居跡を大溝が切っている。東西・南北の基準線に対し、SD14では4°東に、SD13では2°南にふれ両者は88°の鋭角で曲っている。屈曲部は直角に曲らず、やや内側を鈍角にカーブする感じである。地山からの深さは約1.0mと一定の深さを保っている。レベルは、SD14大溝跡では北から185cm（水系より）176cm・176cm、SD13大溝跡では西から176cm、222cm、233cmを計り、SD14大溝跡では北へED13大溝跡では東へ傾斜している。SD13大溝跡とSB14建物跡の間、同じくSB15・16建物跡との間、つまり大溝跡内側に、土壘状造構の痕跡があり、後者で幅3.5mを計る。

FMライントレンチの西方部分で、ロームの地山に南北方向の黒土の落ち込みを発見した。掘り上げた結果大溝であることを確認したので、南北に延びることを確認のため南方18mの位置を発掘した。その結果約1m西にずれて発見された。次いで08ライントレンチ南方でも同規模の大溝が検出された。両者が一連の遺構であることを確認するため、屈曲部の位置を想定して発掘し、S D13・14の延長交点より西に0.5m、北へ1.0mずれてL字形の大溝を検出した。なお、08ライントレンチ南方のS D14大溝の東方70mで、その延長部分が、長さ6mに亘って発掘された。

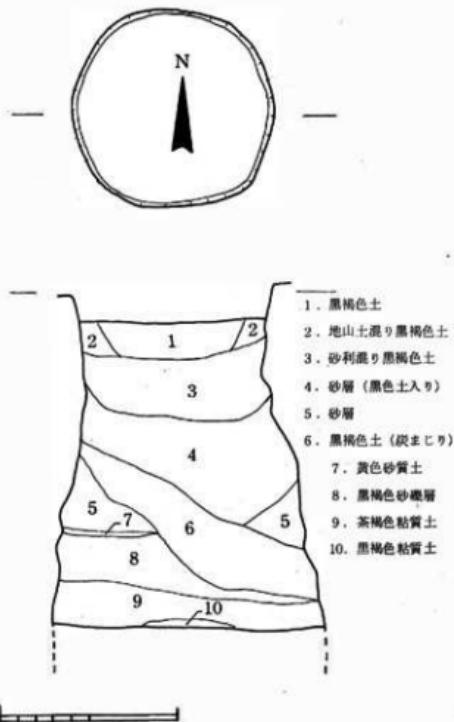
第9図 SE19井戸跡

径1.1mのほぼ正円形で、ロームの地山を穿っている。地山から1.85m掘って落盤のため中止した。この間10層の埋土が認められ、上から順に黒褐色土・地山ブロック混り黒褐色土・砂利混り黒褐色土・黒土混り砂層・砂層・砂利混り黒褐色土（木炭を含む）・黄色砂質土・黒褐色砂疊層・茶褐色粘質土・黒褐色粘質土である。底に達しておらず遺物はない。附近民家の井戸は、8～10mの深さがある由である。

S B17建物跡掘り方群内にあり、当初柱穴とみて精査した結果、ほぼ正円形（径1.10m）で他の掘り方と組み合う位置でないことから井戸と判断し、掘り下げた。深さ30cmまでは壁がロームでは

ば垂直であるが、それ以下は壁が砂疊層で裾広がりとなる。深くなるに従い砂疊層が崩落し、危険を伴うので深さ1.85mで掘り上げを中止した。底に達せざ遺物は出土しなかった。

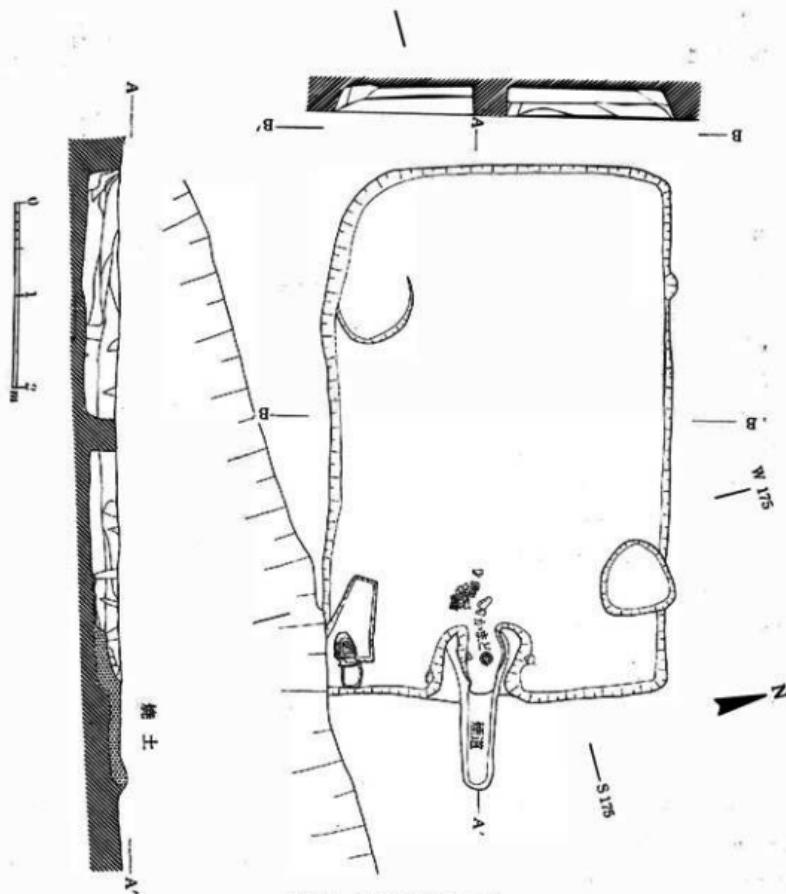
第10図 S I 12堅穴住居跡

地山の面ではじめて気付いたもので、SD13大溝跡に伴うとみられる土壘状遺構の下にある。主軸は真東から約18°南に偏している。プランは $5.7m \times 3.8m$ で、東壁中央よりやや南にカマドが付く。南東隅に長方形ピット、北壁東寄りに円形ピットがある。カマドは馬蹄形に粘土(白色粘土)で築成したもので、内部はよく焼けている。煙道は東壁線から水平に1.0mロームを半地下式に掘り込んでいる。燃焼部中央北寄りに甕を利用した支脚がある。壁高は四周とも地山から30cmで、柱穴・周溝は認められない。遺物は南東隅の長方形ピット中、カマドの手前、カマド燃焼部、煙突部上層から4個体分の甕が出土しており、煙突部上層出土のものを除いて底部に木葉痕がある。この住居跡の北壁はSB04建物跡の軒と重なり、南壁はSD13大溝によって切られている。

S B04建物跡の掘り上げ中に発見したもので、北壁、西壁、南壁、東壁の順に、ローム面に達してはじめて判別できた。南東隅ではほぼ完形の甕を発見した。煙道先端部上層で横位の甕片、カマド袖の手前で甕1個体分の破片、カマド支脚に用いた甕片1点が出土した。支脚に用いた甕は小型細身で上部を欠き、中に粘土を充填している。精査によても柱穴、周溝、貼床等は確認されなかった。また、開発で破壊される遺跡でなく、再発掘もあり得るのでカマド袖の断ち割りは避けた。

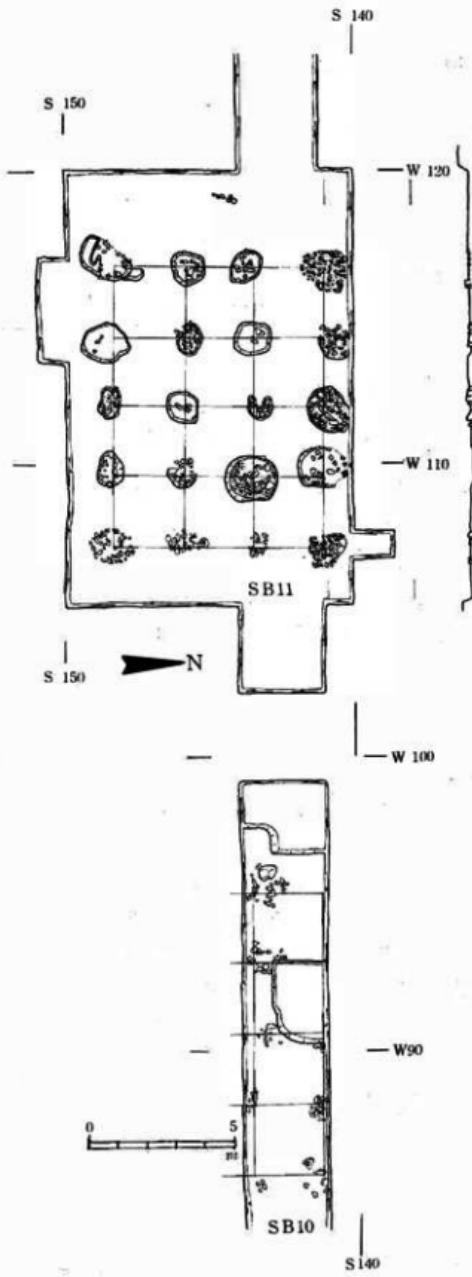
第12図 SB10・11建物跡

SB11建物の東側約10mに、根石及び破砕された礎石の痕跡7箇所が検出された。

3m幅のトレンチ内であるため、東西四間、南北は二間以上であることが窺われるのみであるが、方位が同一であることや、掘り込み地業の存在しない点などから、SB11建物跡と同規模の建物であろう。

この建物は東西4間、南北3間で建物内部の各柱通りの位置にも礎石が据えつけられていた。礎石は抜き取られ、或いは原位置のまま破砕して埋め込まれてしまい、原形を残すものはない。但し根固石や、礎石抜取穴に投げこまれた礫や瓦片の位置から、20箇所の全柱位置がほぼ確認できる。

20~40cmの黒褐色土があり、この層の下面から地山の黄褐色土にかけて据方が検出されている。据方の大きさは直径1.3~1.5m前後の不整円形で、白河石や安山岩質の割り石を根石としている。この上に直径1m前後の礎石が据えられていたものであろう。

据方を確実に検出したのは数箇所のみであるため、柱間寸法などは推定の域を出ないが、桁行4間9.5m(約32尺)、梁行3間7.5m(約25尺)前後とみられる。従ってSB11建物跡は柱間が8尺(2.4m)等間隔の東西棟の建物であったという事になる。

建物の方位角は、南北柱列が約1度30分東にずれている。

前者の西方12mを隔てて同時に発見され、坪掘りによって規模を確認したうえで拡張した。黒土中に掘り込み地業を施さず直接据え方根固石礎石を設けている。柱位置20カ所中、約半数は白河石（溶結凝灰岩）を用いた礎石を、耕作の障害となるため敲碎し、これが根石を覆っている。他は搬出したらしく、穴を穿って落し込んだものはない。

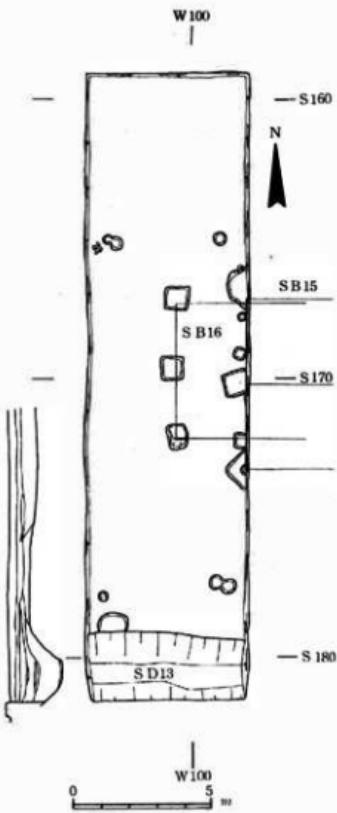
第13図 SB15・16建物跡・SD13大溝跡

SB15建物跡の掘り方は1辺1mの方形で、柱のアタリがあるものは1基だけであるが、掘り方の中心間隔は3.1m（約10尺）である。

前者に対して掘り方は1辺80cmほどとやや小さく、柱間隔は2.5m（約8尺）前後である。切り合ひ関係をみると、SB16をSB15が切っている。掘り方の断ち割りは行なわなかつたため、正確な間隔は不明である。

SD15, 16建物跡の南6mに、SD13大溝跡の廻長部が検出された。農道の畦にかかるため上部幅が確認できなかつたが、底部幅0.7～1.0m、深さは検出面より1.2mである。

大溝の北側に接して、基底部幅3.5m、現高20cmにわたり、黒褐色土と、地山黄褐色土の混合土を積み上げた固い面がある。溝を掘り上げた土を積んだものらしく、土堤、或いは築地基底のような遺構の残存部であるかもしれない。昭和49年5月～6月の緊急調査の際、土壙状遺構と称したものと同様の遺構である。

83ライントレンチ中央で大小7個の掘り方が発見され、当初門跡かと思われたが東壁下に南北に並ぶ3個とその西側に平行する3個では大きさも異り、埋まり土の色調も異っている。精査の結果、東西棟の西妻2棟分で、小が古く大が新しいことが判明した。

S B15建物跡南方6mで検出されたが、南岸は駐のため完掘できなかった。規模・構造は先の大溝跡と共通である。この溝で切られた掘り方1個と小柱穴3個がある。なお大溝跡に接する内側（北側）に、幅3.5m高さ20cmの土壘状遺構の残存が認められる。

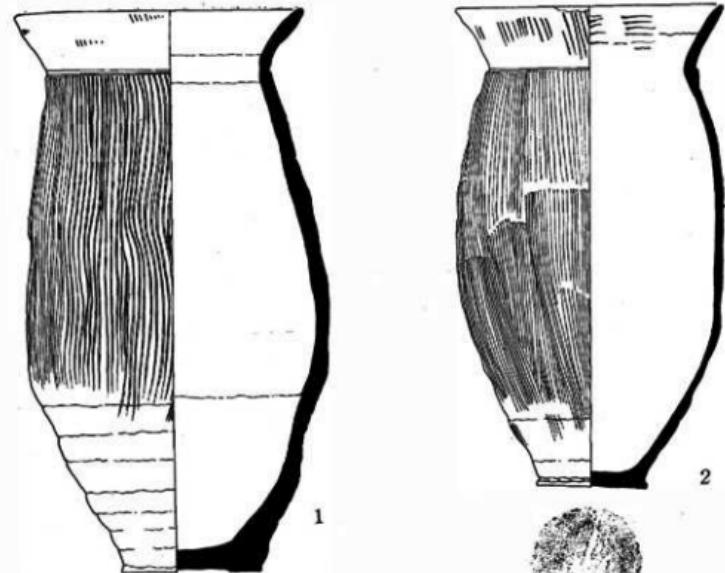
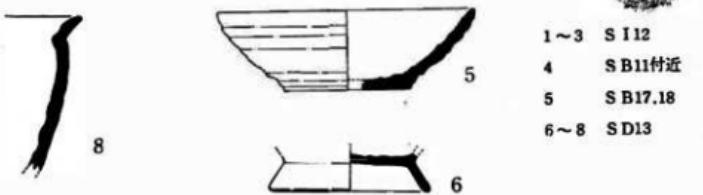
第15図 遺物実測図

土師器の甕4個体分が出土したが、復元可能なものは3点であった。第15図1は、カマドの南側のピット中に横に埋没していたもので、口径17.5cm、底径8.5cm、高さ34.0cmである。最大径が体部下半にあり、底部は木葉底で、体部下半は厚手につくり、上半は薄手で縦に刷毛目調整、頸部に段を有し、口縁部より内面にかけて横ナデ調整を行なう。

第15図2は、カマド正面より破碎して出土したもので、復元によってほぼ完形になった。口径16.2cm、底径6.6cm、高さ29.0cmである。①よりやや小形で器厚もうすい。底部は木葉底で、体部より口縁にかけて縦に刷毛目調整を施した後、口縁より内面にかけて横ナデ調整を行なっている。頸部には段がある。

第5図3は、カマドの中央に伏せて埋めこまれ、支脚として使用されていたもの。体部下半のみの破片である。火による再酸化がひどく詳細は不明であるが、底径7.4cm、現高13.0cmで、底部は木葉底らしく、体部には縦の刷毛目調整が見られる。

遺物の量は少なく、肩位による遺物の変化も見られない。溝の底部から出土した遺物は瓦のみで、平瓦第6類、丸瓦第2類が各1点である。SD13大溝跡の埋土上部からは、須恵系土器の高台壺破片(第15図6)、土師器壺(第15図7.8)が出土した。壺は、口縁が短かく外反し、体部に縦のヘラケズリを行なうものであるが、同肩位からロクロ痕のある薄手の壺も出土している。

SB17.18建物跡の位置に、建物としてまとまらない直径20~30cmの小掘立柱穴があるが、この柱穴埋土中から須恵系土器が出土した。約5%の破片であるが、復元すると口径15.5cm、底径7.6cm、高さ4.8cmほどになる(第15図5)。ロクロ成形で、回転糸切りによって切り離され、再調整は行なわない。SB17, 18建物跡以後の遺物と思われる。

SB11建物西廂付近の黒褐色土から出土した土師器鉢の破片がある。明褐色で、復元口径18.6cm、現高13cm外面に煤が付着している。ロクロを使用せず、横ナデ調整と縦位ヘラケズリ調整を併用している(第15図4)。

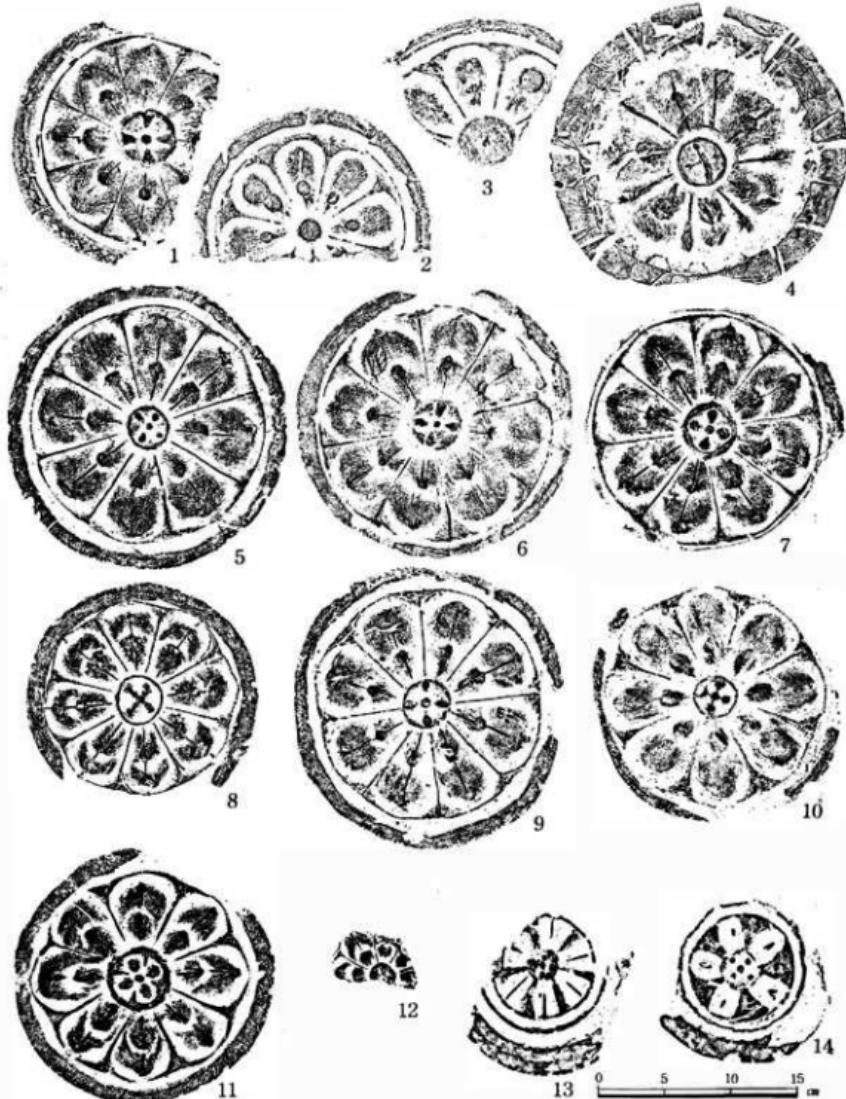
第16図 東北の重弁蓮華文軒丸瓦

結ばれている。古川市の大吉山窯跡で生産されたものである。以上の軒丸瓦がいずれも八葉の蓮弁で構成されるのに対して、112類は六葉の重弁蓮華文であり、113類は厳密には重弁蓮軒文の範疇にはふくめ難いほど変化した五葉の蓮弁をもつたものである。ともに直径15cm前後の小型の軒丸瓦であり、同範の類別は鳴瀬町の龜岡遺跡から出土している。第2群の軒丸瓦は、陸奥国分寺創建瓦と同範の瓦で代表される210A～H類および211類（第17図15～19）の9種類である。すべて八葉の重弁蓮華文様を表現したもので、多くは蓮弁の先端が丸味をもち、中房には5（1+4）個の丸い蓮子を配するものであるが、210A類は弁端がやや突出し、中房上の蓮子が1個の丸い蓮子を中心にして4個の楔状のものが配される第1期の軒丸瓦に近いものである。211類は中房上の蓮子が4個だけを中心の1個を欠いている。これら第2群の軒丸瓦は、多賀城跡で宝亀11（西暦780）年の伊治公替麻呂の乱によるものと考えられる焼土中に第1群とともに包含される瓦であり、使用の下限を宝亀11年に求めることができる。上限は、陸奥国分寺が創建された時期であり、ほぼ奈良時代後半（多賀城第II期）の瓦とみなすことができる。なお、第2群の重弁蓮華文軒丸瓦は、仙台市内の二の森窯跡・蟹沢中窯跡・安養寺下窯跡・前田窯跡・大蓮寺窯跡・小田原長命坂窯跡等の小田原丘陵地帯で焼成されたことが知られている。第3群の重弁蓮華文軒丸瓦は2種類ある。320類（第17図21）は直径18.6cm、蓮子のない径1.2cmの小さな中房を中心として八葉の細長く扁平な重弁の蓮弁を配したもので、関和久遺跡の重弁八葉蓮華文軒丸瓦第三類（第17図2）とやや類似する。431類（第17図22）は直径20cm、先端の丸い八葉の重弁の蓮弁の中心に7（1+6）個の丸い蓮子を配した中房を有する。これら第3群の瓦は、多賀城跡において貞觀11（869）年の大震災以降の修築と考えられる灰白色盛土層やそれを用いた築地基底部に第I群・第2群の瓦とともに築き込まれているものであり、宝亀11年以前の第1群・第2群の瓦を除くと、ほぼ宝亀11年から貞觀11年のあいだ、すなわち、多賀城第III期にあたる平安時代初期と考えることができる。なお、320類の瓦は仙台市の安養寺下窯跡で同範のものが出土しており、431類は同じく仙台市の大蓮寺窯跡から出土している。第4類は貞觀11年以降（多賀城第IV期）に使用されたと考えられるもので、460類（第17図23）の1種類にすぎない。460類は径20cm、瓦当面に糸切り痕を明瞭にとどめた粗雑なつくりの八葉蓮華文瓦で、中房上には蓮子がない。

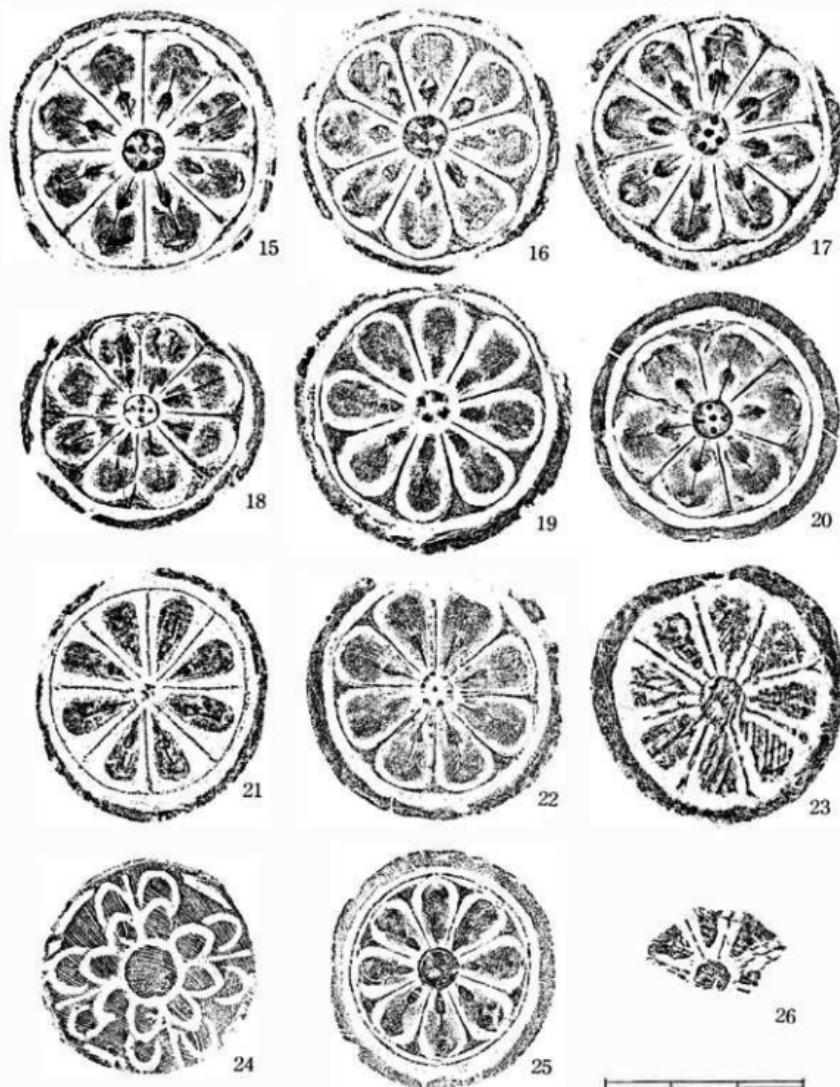
同じく涌谷町の黃金山產金遺跡では、六葉の重弁蓮華文軒丸瓦（第17図20）が出土している。この瓦は径18cmで、5（1+4）個の蓮子を十字形に配した中房を中心とし、6枚の蓮弁を規則正しく配置したもので、蓮弁の先端は丸味をもち、多賀城跡第2群の重弁八葉蓮華文と類似する。この遺跡からは「天平…」のへら書きのある宝珠および丸瓦の破片が発見されており、天平21年（749）の陸奥小田郡產金を記念する仏堂跡とされている遺跡である。

胆沢城跡・明後沢遺跡および瀬谷子窯跡群から、同一種の重弁八葉蓮華文軒丸瓦（第17図25）が出土している。これは径17cmで、二重の輪廓をもった中房内の中心に1個の蓮子を入れ、全体にふくらみをもつ蓮弁の周囲には周縁との間に細い圓線をめぐらしているものである。この型式の瓦の年代は、胆沢城の建設が始められた、延暦21（802）年以降であることは明らかであるが、工藤雅樹氏は貞觀12（870）年以降としている（注5）。その他に北上市の種樂寺跡から退化した重弁八葉蓮華文軒丸瓦（第17図26）が出土している。いずれも小破片にすぎないが、蓮子のない中房を中心に八葉の蓮弁を配するが小弁は痕跡的であり、ほとんど素弁に近いものである。胆沢城跡出土軒丸瓦よりさらに降るものと考えられる。

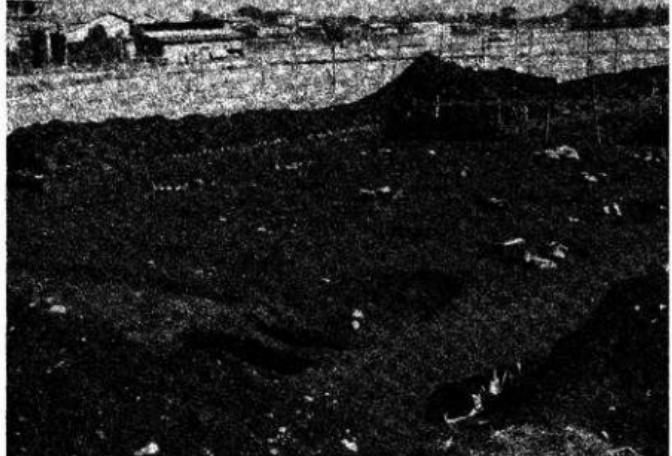
図版 8

S B05建物跡

塊石と掘方
