史跡横須賀城跡II

昭和60年度保存修理事業概報

史跡横須賀城跡 II

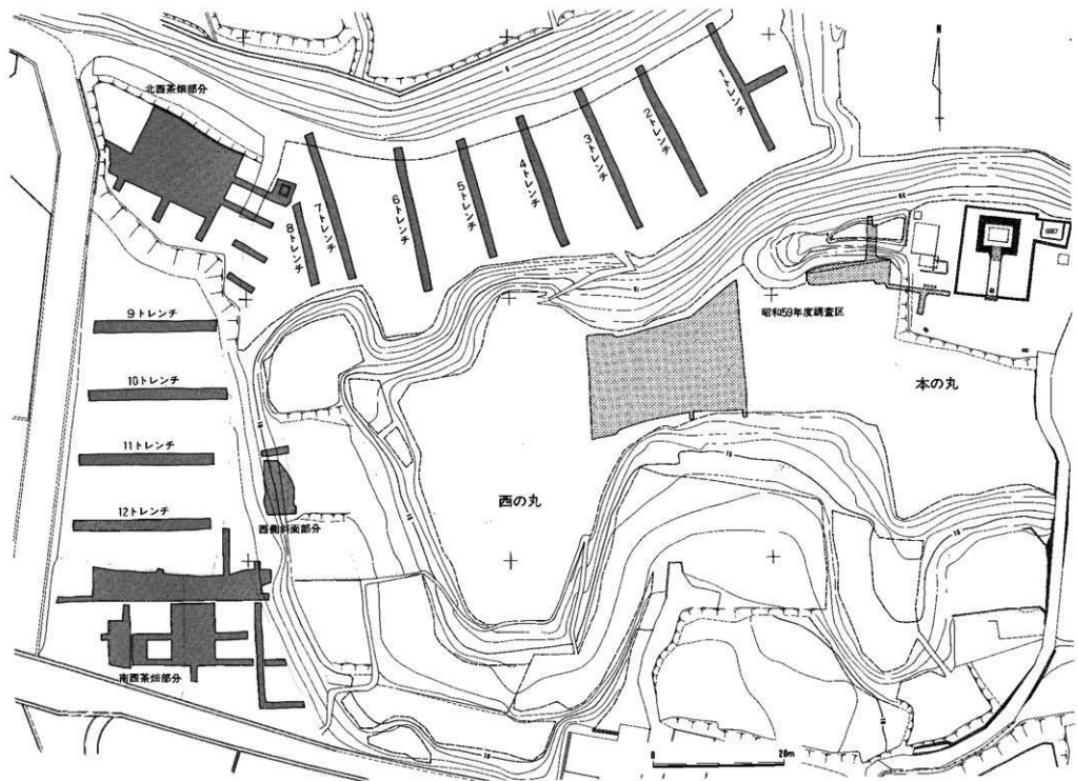
第1図 地形及び発掘区設定図

今回調査の対象とした部分は第1次公有化地域の中でも特に後世の改変の著しい所であり、通称「姫御殿」と呼ばれた二の丸と西の丸の台地に挟まれた部分については、絵図や古い時期の写真にみられる高まりが、昭和50年頃土取りのため削平され、最近までゲートボール場となっていた。また、西の丸の台地の北側部分（通称「井戸曲輪」）についても、同じ頃土地改良のために重機が入っており、かなりの改変が行われている。こうした状況を踏えて、調査はトレンチ調査を主体として、遺構の残存状況を確認することとし、後世の改変が少なく、比較的遺構の保存が良いと考えられる北西部及び南西部の茶畑となっている部分については、遺構の検出状況によって隨時発掘区を拡張することとした。なお、現地における実測用の杭及びベンチマークは昨年度の事業の中で設置した基準点を基に測量・設定した。

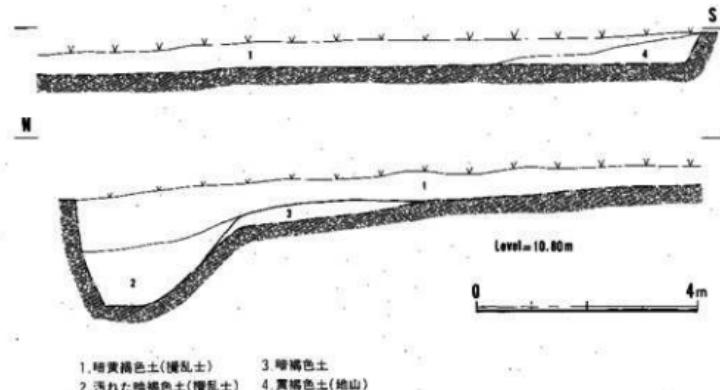
第2図 3 トレンチ土層図

この部分は、昭和50年頃土地改良のため重機が入っており、大きく擾乱を受けている。このことはトレンチによる土層観察の結果でも確認され、当然の如く、遺構は残されておらず、瓦片が所々に混入する形で出土したにすぎない。しかしながら、本来の外堀の法面と考えられる落ちを検出することができた。その部分には肥料袋、オートバイの残骸などが埋め込んであり、前述の重機による改変の際、外堀の方向へと土を押し、土地を拡張したものと考えられる。こうしたゴミもこの時一緒に埋めたものであろう。

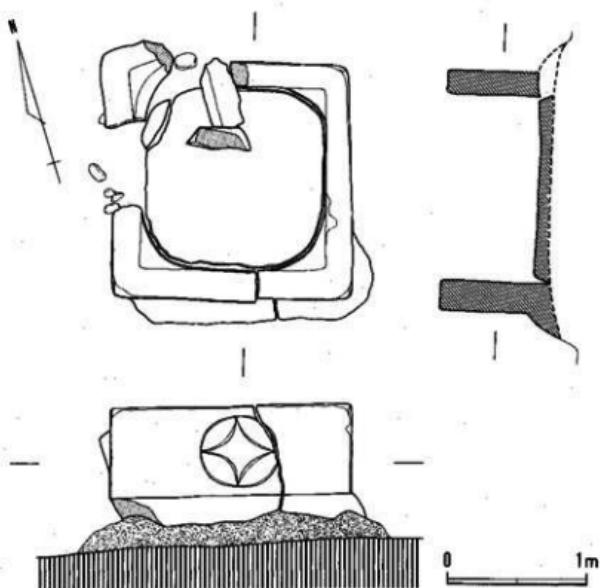
第3図 天水桶実測図

西の丸台地の北側部分の西のはずれの一画に井戸と考えられていた施設がある。緻密なタタキで造られており、南側の外面には西尾家の火消し紋がつけられている。現況では北西側の部分が壊れた状態であった。今回計測調査を実施することとし、精査を行った。その結果、底が存在することが判明し、従来言われていた井戸ではなく、天水桶と考えた方が良いであろう。絵図などによれば付近には米蔵などの建物があり、それらの火災対処するための施設と考えられる。一辺170cm、高さ65cm、厚さ20cm、底の厚さは10cmを測る。

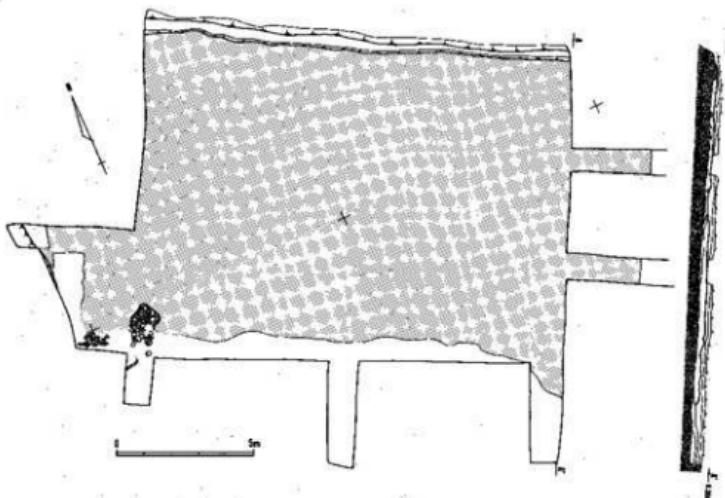
第4図 北西茶畠部分発掘区実測図

現状では茶烟となっており、後世の改変を比較的受けていないと考えられる部分である。トレンチを入れた結果、南側ほどが地山と考えられる砂層が表土下20cmほどで検出され、北側ほどが硬くしまった暗黄褐色土の層が検出された。このタタキ状に硬くしまった層は何らかの建物と関連するものと考え、発掘区を拡張、その広がりを追求した。その結果東西22m、南北11.5mのほぼ長方形に広がっていることが確認された。しかしながら、その上には礎石など建物の痕跡は検出されなかった。廃城後の耕作などによって、その上部は破壊、削平されたものと考えられる。

絵図などによれば、この部分には櫓と接続する形の細長い建物が描かれており、このタタキ状のものは、そうした建物の基礎地業的なものと考えられる。なお、本調査区の南西隅に集石及び小さな瓦溜りが検出されたが、集石についてはその性格を明らかにすることはできなかった。あるいは建物の基礎の一部かとも考えられる。

1. 北西の茶烟部分では、建物があったと考えられるタタキ状の遺構が検出された。
2. 南西茶烟部分では、石垣と石段状の遺構が検出された。また、その南側では門跡と考えられる部分が検出された。
3. 西側斜面に西の丸への登り口と考えられる溝状の遺構を検出した。しかしながら、この登り口については今後の調査の結果も踏えて慎重に検討する必要がある。

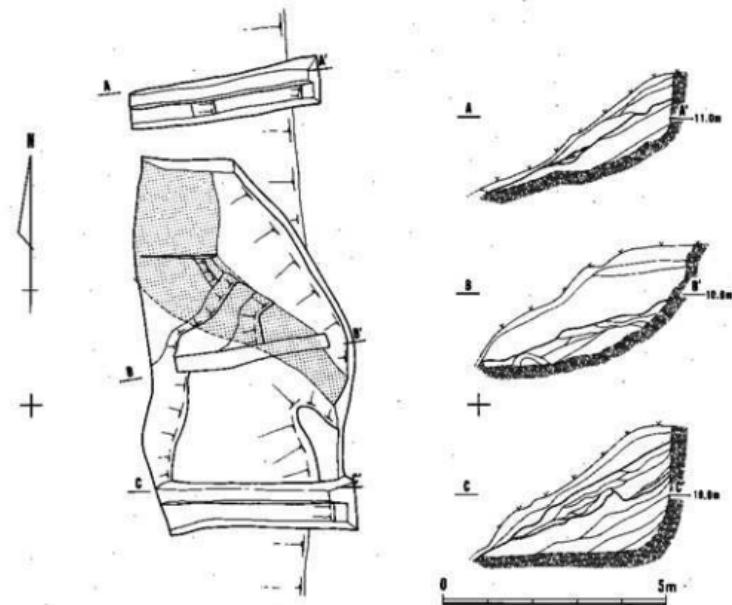
第5図 西の丸西側斜面発掘区実測図

西の丸への登り口を確認するために、絵図などを検討して、想定される部分にトレンチを3本設定し、掘り下げた。その結果、はっきりとした石段などのような遺構は検出することはできなかったが、当時の法面と考えられる面でやや窪む所に、北西から南東方向へ斜めに立ちあがる溝状の遺構を確認した。この部分には陶磁器片が混じっている多量の瓦と小石が堆積していたが、これは、廃城以降、耕作の障害となるこれらのものを、段状になっているこの部分にまとめて廃棄したものであろう。この部分には絵図などをみると階段状のものが記されており、実際もそのような施設一例えは石段一があったものと推定されるが、廃城後取り壊わされ、その痕跡が上記の溝

状遺構とも考えられる。来年度以降、ここからさらに西の丸にかけての発掘調査が行なわれる予定であるので、それらの結果とも併せて、西の丸への登り口の構造については考えていくたい。

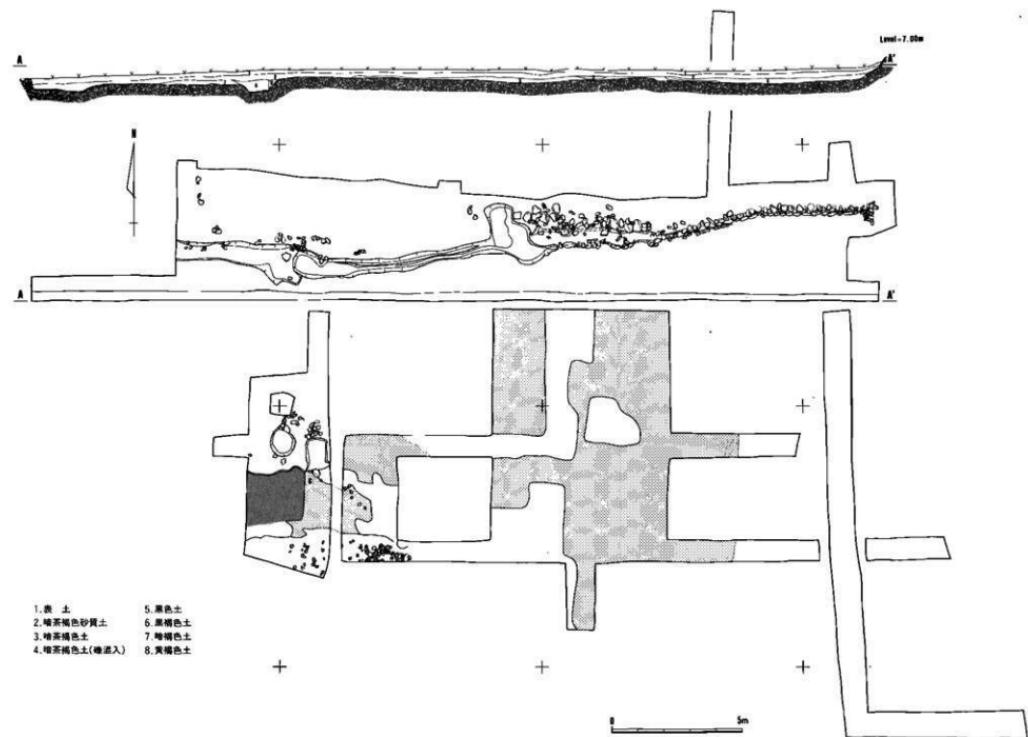
第6図 南西茶園部分発掘実測図

ところで、この南西茶畠部分には、絵図によると、二の丸から本丸・西の丸の南側の郭へと通じる門が存在する。西側に設定した南北トレンチのやや南側の部分に集積及び40cm大の扁平な石が検出されたため、門跡に関連する造構と考え、発掘区を拡張・精査を行った。扁平な石の南側に幅2mの範囲で黄褐色土の硬くしまった面が西へ延びている。また、その南側は瓦・礫などが混入した暗褐色土となっている。耕作などによりかなり搅乱されており、はっきりとはしないが、硬くしまった部分が通路であり、その両側の石などが門の基礎に使われたものではないかと考えられる。また、発掘区の中央部分に硬くしまった面が広がるが、その性格についてははっきりとさせることができなかった。

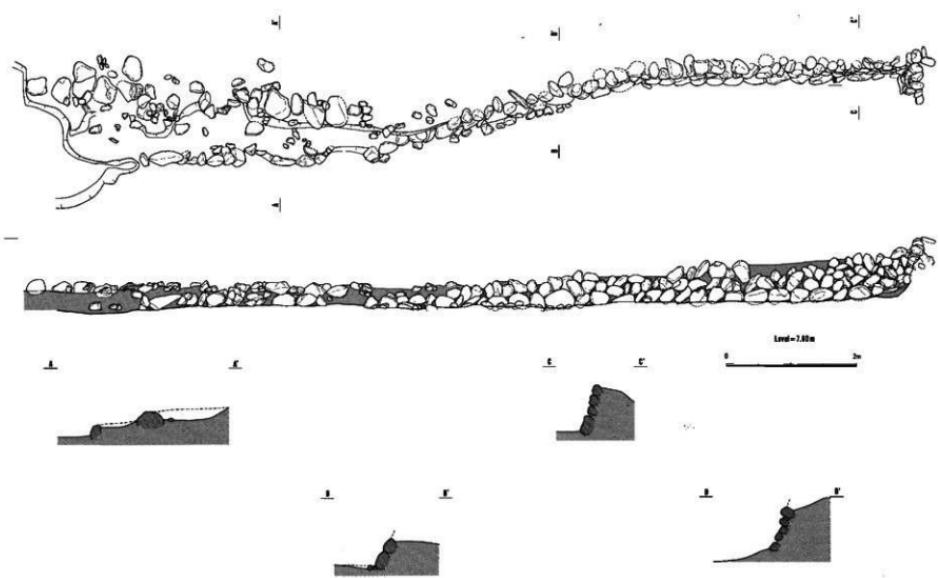
第7図 南西茶園部分石垣実測図

南北に3本、東西に3本のトレンチを入れた結果、中央の南北トレンチの北端に石垣の一部と考えられる石列を検出した。そのため北側部分を拡張、その広がりをつかむこととした。石垣は西の丸台地西側斜面の裾部から西へ4mほど延び、そこからやや南向きを変え3mほど延びる。そこから西へ5mほどの間はやや石が雑な状態であるが2段の石段状となっている。これらの石垣に使用されている石は20~50cm大の河原石であり、現状では2段から4段積み上げられていた。また斜面の裾の部分で南に直角に折れ50cmほど続いているが、それ以上には延びていない。この石垣は西の丸台地の南側に広がる郭と通称「姫御殿」と呼ばれる部分の境の部分の石垣であり、当然北側の方が高くなっているため、その腰の部分に築かれたものであろう。とすれば、石段状となっている部分は南側の郭から北側へと接する部分と考えられる。しかしながら、土取りの際にその上部は削平され、門などの痕跡は失なわれ、かろうじてその下部の2段の石段が残っ

たものと考えられる。また、この石段部分より西側についてであるが、溝状の造構が西へと延びている。中からは瓦片などが出土しているが、この溝状造構は、あるいは石垣を抜き取った跡ではないかと考えられる。

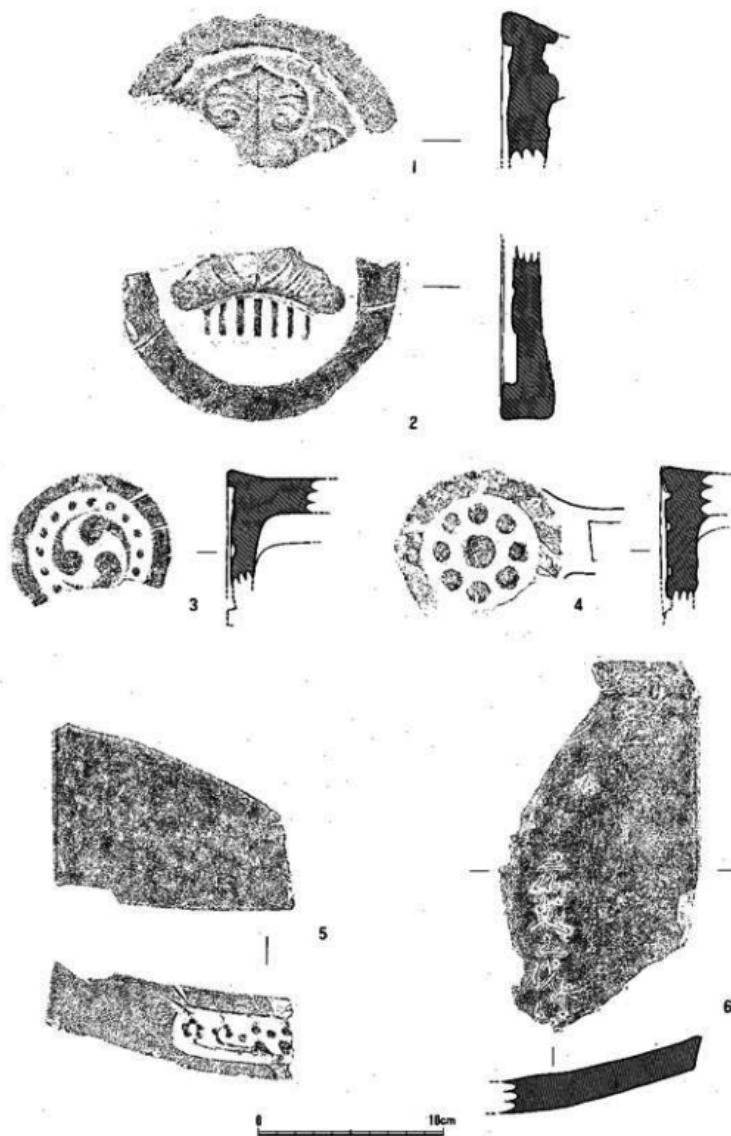
第8図 出土遺物実測図

西の丸台地の西側斜面の部分を中心に肥料袋で100袋を越える量の瓦が出土している。その種類も豊富であり、軒丸瓦・軒平瓦・菊丸瓦・丸瓦・平瓦・棟瓦・鬼瓦などがある。西の丸にあった建物などに使われていたものと考えられる。軒丸瓦については、本多家の家紋である「立葵」、西尾家の「櫛松」のものや巴文のものがみられる。そうした中で①は「立葵」の軒丸瓦であるが、葉の形が横に扁平なものとなっている。②は「櫛松」の軒丸瓦であるが、今まで出土したものの中の本数が9本であるのにこれは7本となっている。軒平瓦については、いろいろと出土しているが、⑤のような文様のものもみられる。菊丸瓦についてはそのほとんどが菊の文様をもつものであるが、③のように巴文のものも今回出土している。また、「九曜」の紋の文様をもつ棟瓦④もある。こうした中に刻印のあるものも何点かみられる。「奉」「西奉改」などの刻印があり、瓦の製造にあたった者の印と考えられる。また、ヘラ書きの文字のある平瓦⑥も確認された。「元文三戊午□」と記されており、瓦の製作時期のはっきりする例である。元文三年は1738年であり、西尾藤崎守忠尚が城主であった時である。年号の記された瓦は、昨年度の発掘調査でも「天保六」とヘラ書きされた鬼瓦片が出土している。また、本年度行なわれた現状変更に伴う東大手門跡の発掘調査においても「元文」とヘラ書きされた瓦が出土している。鬼瓦については「櫛松」の紋が施されたものも含めて、何種類かみられるようである。

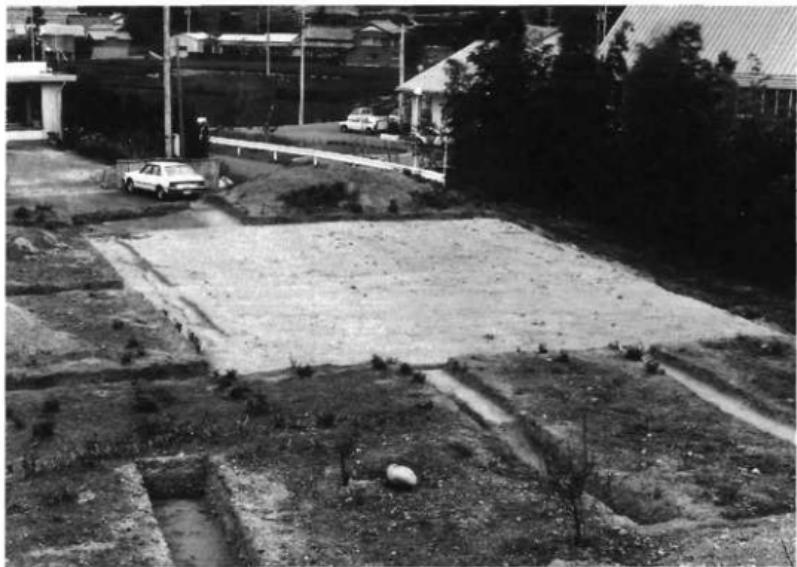
1. 北西茶畠部分発掘区全景（南東より）

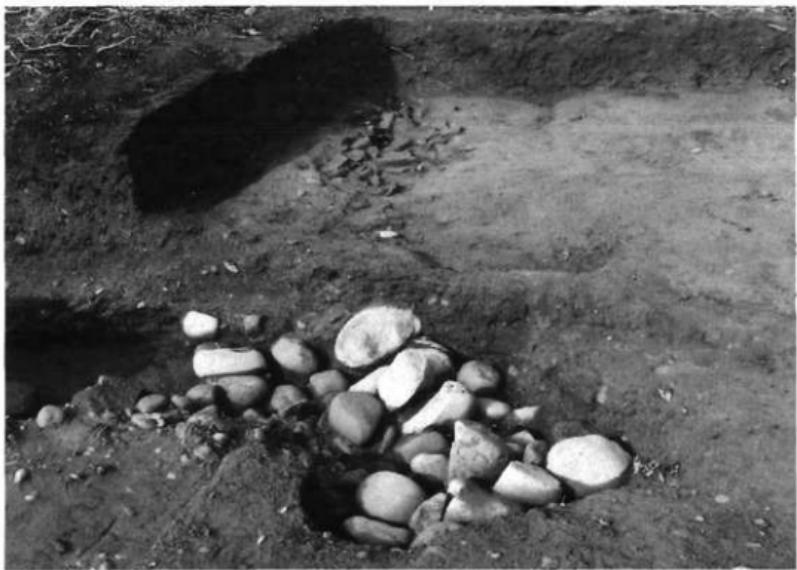
2. 同南西隅集石遺構（東より）

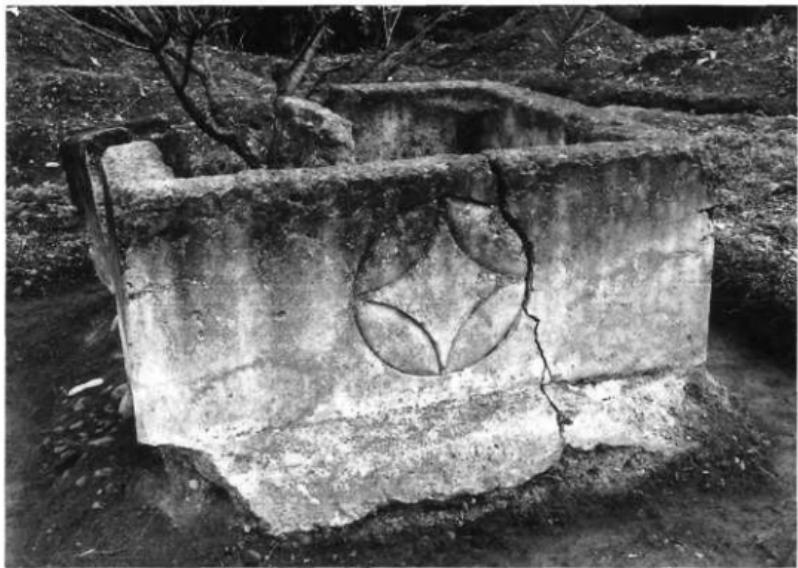
1. 井戸曲輪天水桶（南より）

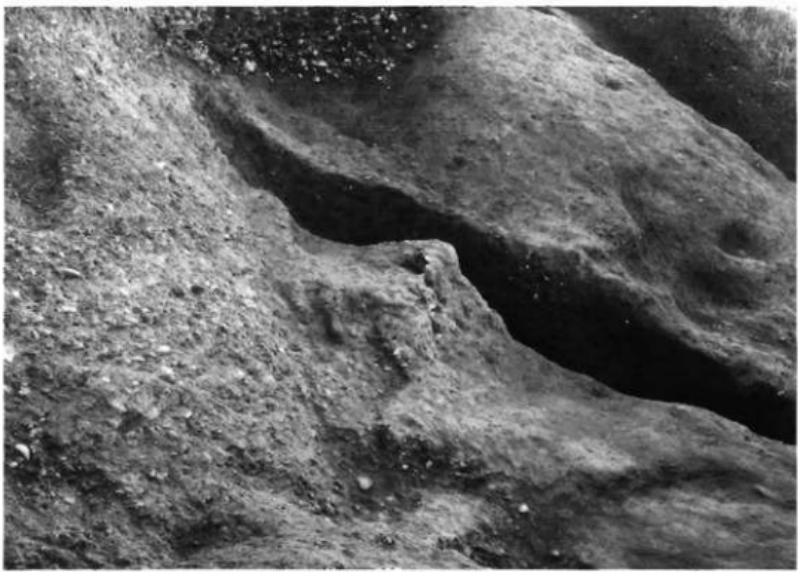
2. 西の丸西側斜面登り口想定部分（北西より）

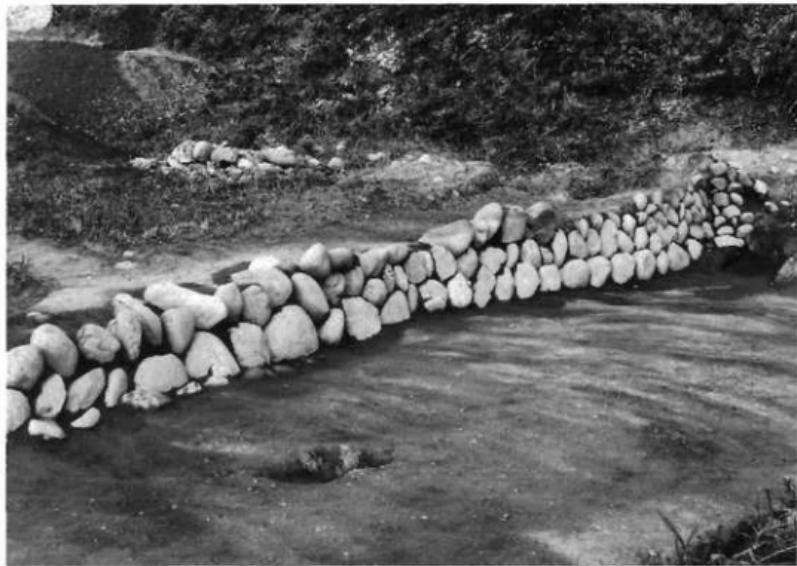
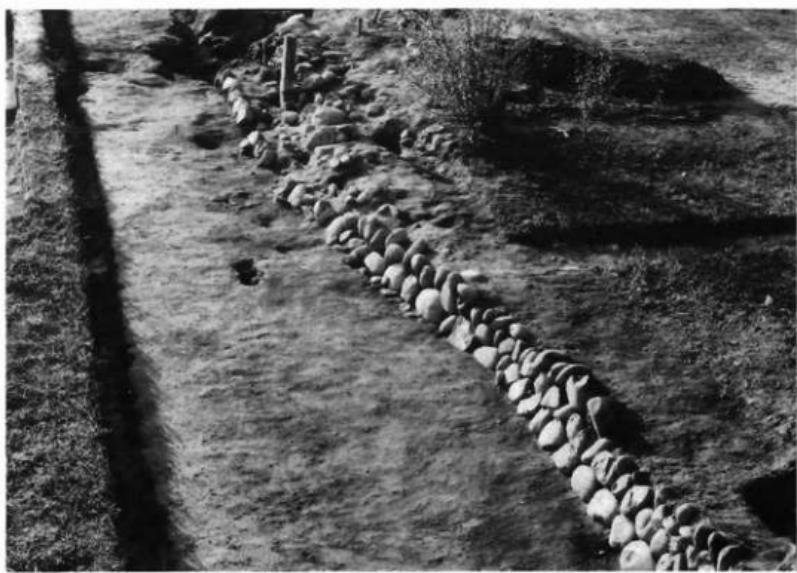
1. 南西茶畠部分石垣(1) (南西より)

2. 南西茶畠部分石垣(2) (東より)

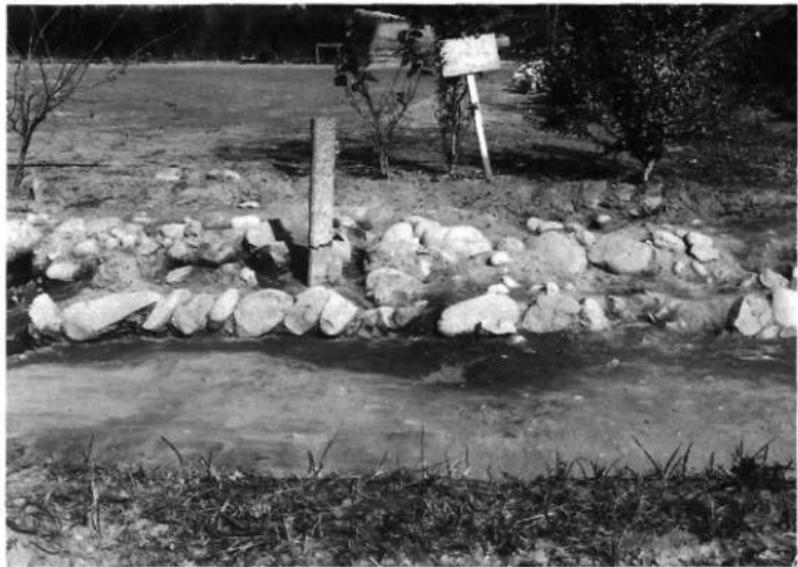
1. 南西茶畠部分石段状造構（南より）

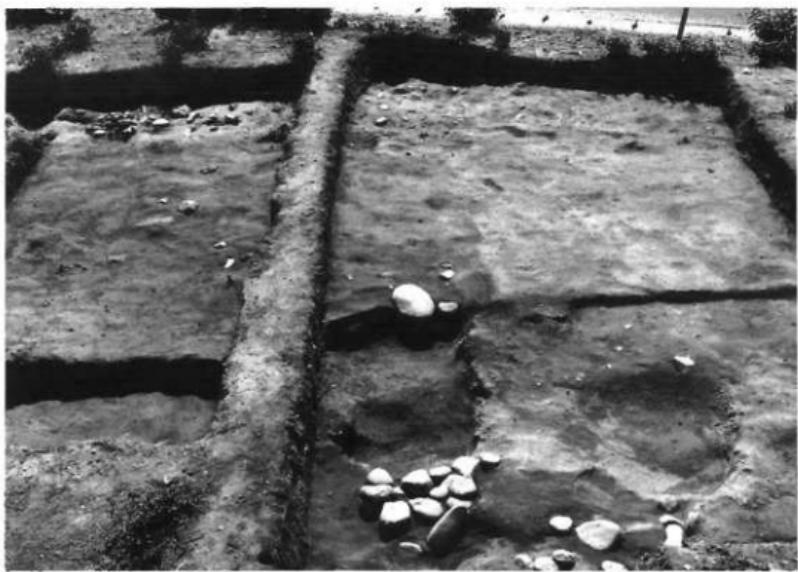
2. 南西茶畠部分門想定部分（北より）
